ตารางที่ 2-1 : มาตรการป้องกันและแก้ไขผลกระทบสิ่งแวดล้อม สำหรับคำขอประทานบัตรที่ 1/2540

ตารางที่ 2-2: มาตรการป้องกันและแก้ไขผลกระทบสิ่งแวดล้อม สำหรับคำขอต่ออายุประทานบัตรที่ 3/2563 (ประทานบัตรที่ 12652/15511)

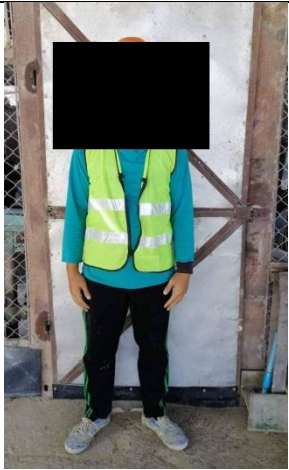
| มาตรการป้องกันและแก้ไขผลกระทบสิ่งแวดล้อม | ผลการปฏิบัติตามมาตรการฯ | ปัญหา อุปสรรค และแนวทางแก้ไข | ภาพประกอบมาตรการ |
|---|---|---|---|
| <p>1.7 ให้จัดหาอุปกรณ์ป้องกันอันตรายส่วนบุคคลให้แก่พนักงานตามความเหมาะสม และจัดให้มีการตรวจสอบสุขภาพอย่างน้อยปีละ 2 ครั้ง</p> | <p>- มีอุปกรณ์ป้องกันอันตรายส่วนบุคคล และตรวจสอบสุขภาพปี 2568 แล้ว</p> | <p>- ไม่มี</p> | <div data-bbox="1585 472 1872 943"> </div> <p>รูปที่ 2-11 : การแต่งการชุดอุปกรณ์ป้องกันอันตรายส่วนบุคคล</p> <div data-bbox="1384 1018 2074 1398"> <p>รายงานผลการตรวจสุขภาพของ บริษัท สรรีตันเหมืองแร่ จำกัด<br/>โรงพยาบาลค่ายสุรศักดิ์มนตรี บริการตรวจสุขภาพ ณ โรงพยาบาลค่ายสุรศักดิ์มนตรี อ.เมือง จ.ลำปาง<br/>ในวันที่ ๑๘ กรกฎาคม ๒๕๖๘ จำนวน ๕ ราย</p> <p>พ.อ. </p> <p>ปฏิบัติหน้าที่ประธานงานตรวจสุขภาพภายนอก<br/>โรงพยาบาลค่ายสุรศักดิ์มนตรี</p> </div> <p>รูปที่ 2-12 : ผลการตรวจสุขภาพปี 2568</p> |

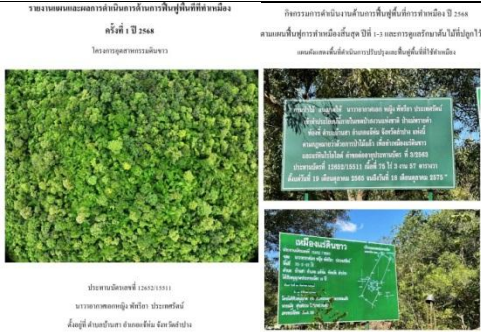
| มาตรการป้องกันและแก้ไขผลกระทบสิ่งแวดล้อม | ผลการปฏิบัติตามมาตรการฯ | ปัญหา อุปสรรค และแนวทางแก้ไข | ภาพประกอบมาตรการ |
|---|---|---|---|
| <p>2.6 ให้ทำการปรับปรุงฟื้นฟูพื้นที่โครงการที่ผ่านการทำเหมืองแร่แล้ว ตามแผนงานที่ได้เสนอไว้ในรายการการวิเคราะห์ผลกระทบสิ่งแวดล้อม พร้อมทั้งให้รายงานผลการดำเนินงานให้สำนักงานนโยบายและแผนสิ่งแวดล้อม และกรมทรัพยากรธรณีทราบทุก 5 ปี นับจากวันที่ได้รับอนุญาตประทานบัตร โดยมีรายละเอียดของการดำเนินการ และตำแหน่งที่ดำเนินการอย่างเพียงพอในปีที่ผ่านมา</p> | <p>- ได้จัดทำแผนและรายงานผลการดำเนินงานด้านการฟื้นฟูพื้นที่ทำเหมืองแร่ปี 2568 แล้ว</p> | <p>- ไม่มี</p> | <p>รูปที่ 2-16 : แผนและรายงานผลการดำเนินงานด้านการฟื้นฟูพื้นที่ทำเหมืองแร่ปี 2568</p> |

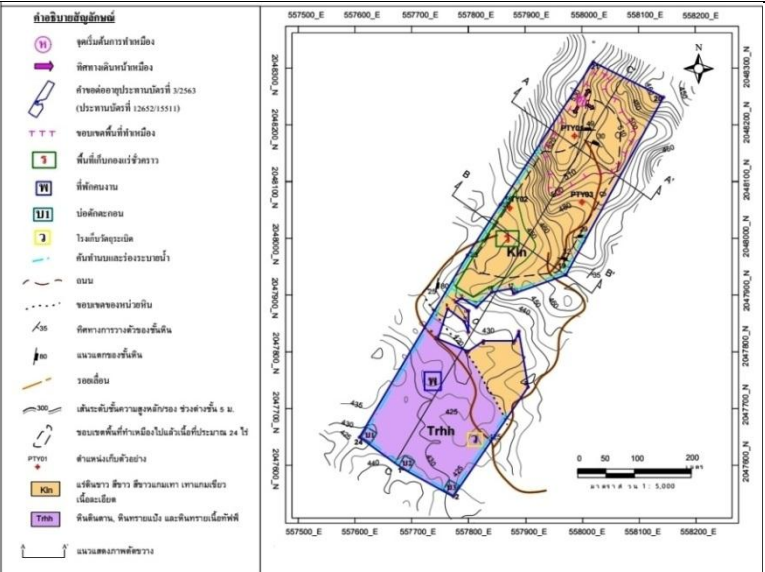
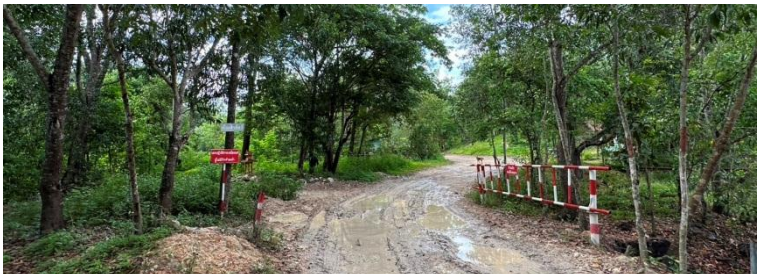
| มาตรการป้องกันและแก้ไขผลกระทบสิ่งแวดล้อม | ผลการปฏิบัติตามมาตรการฯ | ปัญหา อุปสรรค และแนวทางแก้ไข | ภาพประกอบมาตรการ |
|---|---|---|---|
| <p>1. กำหนดขอบเขตการเปิดหน้าเหมืองให้เป็นไปตามที่แผนผังโครงการทำเหมืองกำหนดอย่างเคร่งครัด พร้อมทั้งจัดทำสัญลักษณ์แสดงเขตทำเหมืองให้ชัดเจน และดูแลรักษาพันธุ์ไม้ที่อยู่เดิมให้มีการเจริญเติบโตที่ดี</p> | <ul style="list-style-type: none"> <li>- ทำเหมืองตามแผนผังโครงการทำเหมือง-</li> <li>- มีวิศวกรควบคุมการ ทำเหมืองแร่ประจำเหมือง</li> </ul> | <p>- ไม่มี</p> | <p>ภาพประกอบมาตรการ</p> <p>รูปที่ 2-17 : แผนผังโครงการทำเหมือง</p> <p>รูปที่ 2-18 : ต้นไม้ในเขตประทานบัตร</p> |

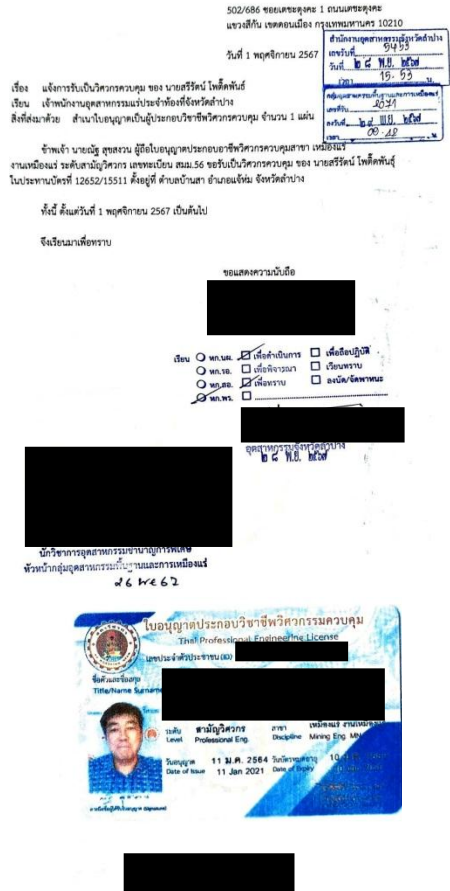
| มาตรการป้องกันและแก้ไขผลกระทบสิ่งแวดล้อม | ผลการปฏิบัติตามมาตรการฯ | ปัญหา อุปสรรค และแนวทางแก้ไข | ภาพประกอบมาตรการ |
|---|---|---|---|
| | | | <p>รูปที่ 2-19 : วิศวกรควบคุมการทำเหมืองแร่</p> |

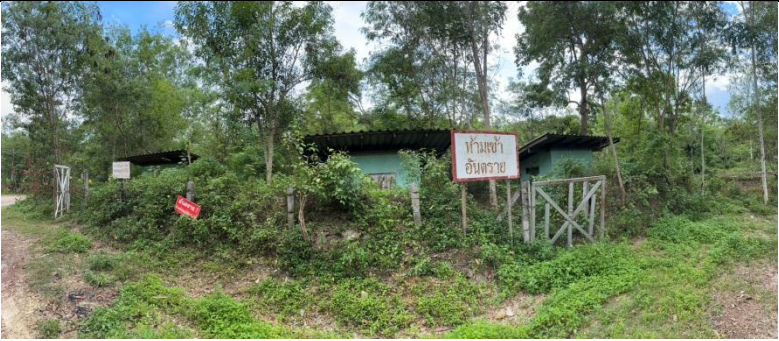
| มาตรการป้องกันและแก้ไขผลกระทบสิ่งแวดล้อม | ผลการปฏิบัติตามมาตรการฯ | ปัญหา อุปสรรค และแนวทางแก้ไข | ภาพประกอบมาตรการ |
|---|---|---|---|
| 3. ให้ใช้ปริมาณวัตถุระเบิดไม่เกิน 13.74 กิโลกรัมต่อจังหวะถ่วง ตามที่แผนผังโครงการทำเหมืองกำหนด และจุดระเบิดด้วยเก็บแบบหน่วงเวลา ทำการระเบิดวันละ 1 ครั้ง ระหว่างเวลา 16.00-17.00 น. โดยให้มีสัญญาณเตือนก่อนการระเบิดให้ได้ยินและเห็นชัดในระยะ 500 เมตร เป็นเวลานาน 5 นาที พร้อมทั้งจัดทำป้ายเตือนเวลาทำการระเบิดและเขตการใช้วัตถุระเบิดที่ปากทางเข้าเหมือง ทั้งนี้ หลีกเลี่ยงการระเบิดย่อยแร่หรือหินที่มีขนาดใหญ่ ให้ใช้เครื่องเจาะกระแทกหรือเครื่องกระแทกทุบย่อยแร่หรือหินแทน | - ปัจจุบันไม่มีใช้วัตถุระเบิดในการทำเหมือง | - ไม่มี | <p>รูปที่ 2-21 : ที่เก็บวัตถุระเบิด</p> |

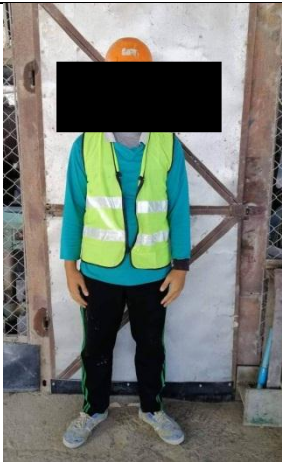
| มาตรการป้องกันและแก้ไขผลกระทบสิ่งแวดล้อม | ผลการปฏิบัติตามมาตรการฯ | ปัญหา อุปสรรค และแนวทางแก้ไข | ภาพประกอบมาตรการ |
|---|---|---|---|
| <p>9. จัดหาและกำชับให้พนักงานสวมใส่อุปกรณ์ป้องกันอันตรายส่วนบุคคล เช่น หมวกนิรภัย รองเท้ากันภัย ถุงมือนิรภัย หน้ากากกันฝุ่น เครื่องป้องกันตา ป้องกันหู ฯลฯ ตามความเหมาะสมของลักษณะงานอย่างสม่ำเสมอ และมีน้ำดื่ม น้ำใช้ ที่ พัก และส้วมที่ถูกสุขลักษณะในเขตเหมืองแร่ พร้อมทั้งจัดให้มีการตรวจสอบสุขภาพของพนักงาน อย่างน้อยปีละ 2 ครั้ง ได้แก่ การตรวจสุขภาพทั่วไป สมรรถภาพ การได้ยิน การมองเห็น สมรรถภาพปอด และการเอกซเรย์ปอด</p> | <p>- ดำเนินการแล้ว</p> | <p>- ไม่มี</p> | <p>รูปที่ 2-31 : การสวมใส่อุปกรณ์ป้องกันอันตรายส่วนบุคคล</p> |

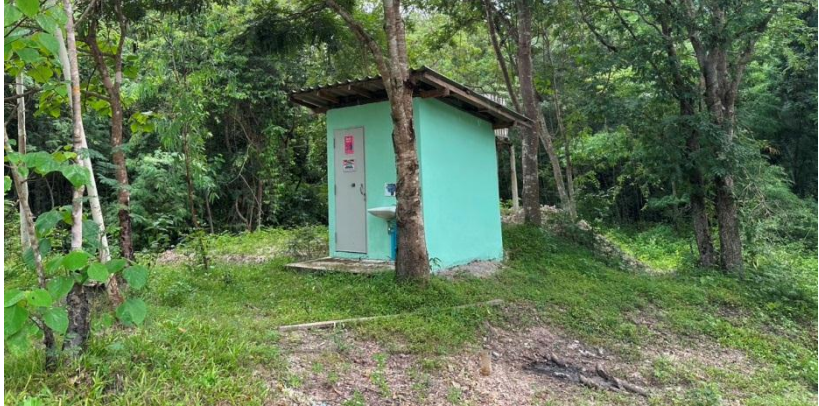
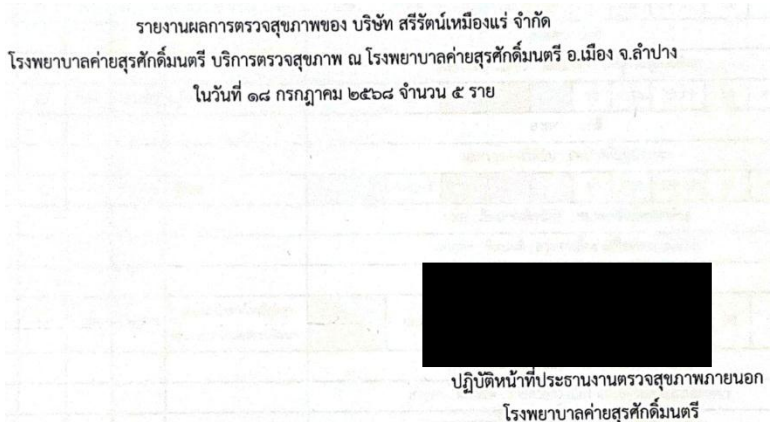
| มาตรการป้องกันและแก้ไขผลกระทบสิ่งแวดล้อม | ผลการปฏิบัติตามมาตรการฯ | ปัญหา อุปสรรค และแนวทางแก้ไข | ภาพประกอบมาตรการ |
|---|---|---|---|
| | | | <p>รูปที่ 2-32 : ห้องน้ำห้องส้วมในเขตเหมืองแร่</p> <p>รายงานผลการตรวจสุขภาพของ บริษัท สรริตันเหมืองแร่ จำกัด<br/>โรงพยาบาลค่ายสุรศักดิ์มนตรี บริการตรวจสุขภาพ ณ โรงพยาบาลค่ายสุรศักดิ์มนตรี อ.เมือง จ.ลำปาง<br/>ในวันที่ ๑๘ กรกฎาคม ๒๕๖๘ จำนวน ๕ ราย</p> <p>ปฏิบัติหน้าที่ประธานงานตรวจสุขภาพภายนอก<br/>โรงพยาบาลค่ายสุรศักดิ์มนตรี</p> <p>รูปที่ 2-33 : การตรวจสุขภาพของคนงานปี 2568</p> |

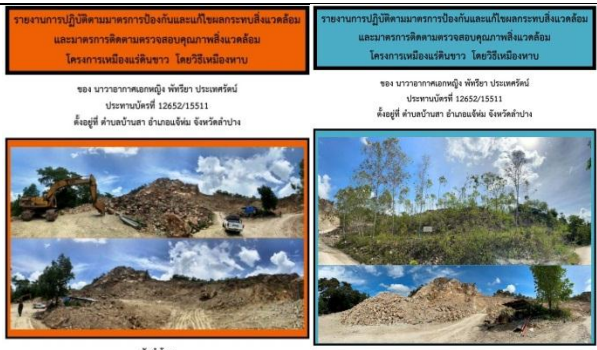
| มาตรการป้องกันและแก้ไขผลกระทบสิ่งแวดล้อม | ผลการปฏิบัติตามมาตรการฯ | ปัญหา อุปสรรค และแนวทางแก้ไข | ภาพประกอบมาตรการ |
|---|---|---|---|
| 10. ให้ติดตามตรวจสอบคุณภาพน้ำผิวดิน จำนวน 2 สถานี ได้แก่ ห้วยปู้ และห้วยหลวง ปีละ 1 ครั้ง ในช่วงฤดูฝน (เดือนกันยายน-พฤศจิกายน) โดยให้วิเคราะห์หาค่าความเป็นกรด-ด่าง ปริมาณของแข็งแขวนลอย ปริมาณของแข็งละลาย ความกระด้าง ความขุ่น ปริมาณเหล็ก และปริมาณซัลเฟต | - ได้ดำเนินการปีละ 2 ครั้ง | - ไม่มี | <p>รูปที่ 2-34 : รายงานผลครั้งที่ 1/2568 และ 2/2568</p> |

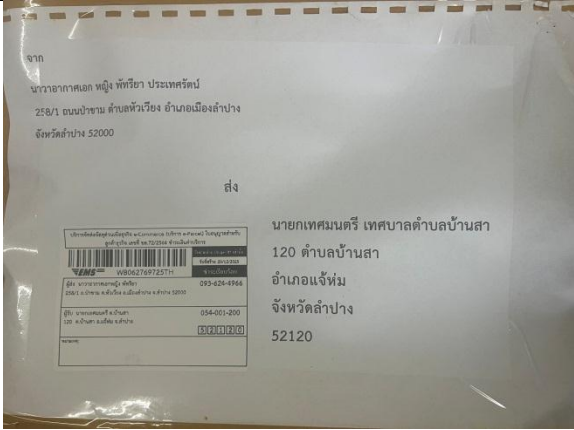
| มาตรการป้องกันและแก้ไขผลกระทบสิ่งแวดล้อม | ผลการปฏิบัติตามมาตรการฯ | ปัญหา อุปสรรค และแนวทางแก้ไข | ภาพประกอบมาตรการ |
|---|---|---|---|
| 11. ให้เผยแพร่ข้อมูลผลการติดตามตรวจสอบผลกระทบสิ่งแวดล้อม ปีละ 2 ครั้ง ผ่านช่องทางที่ชุมชนสามารถได้รับข้อมูลอย่างทั่วถึง เช่น การประกาศเสียงตามสาย การทำแผ่นพับประชาสัมพันธ์ หรือการจัดทำบอร์ดแสดงข้อมูลบริเวณศาลาประชาคมหมู่บ้านหรือที่ทำการผู้ใหญ่บ้าน วัด โรงพยาบาลส่งเสริมสุขภาพตำบล เป็นต้น | - ส่งรายงานผลการติดตามตรวจสอบผลกระทบสิ่งแวดล้อมให้เทศบาลตำบลบ้านสา | - ไม่มี | <p>รูปที่ 2-35 : ส่งรายงานให้เทศบาลตำบลบ้านสา</p> |

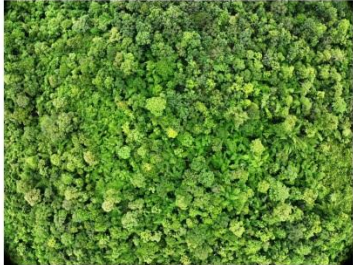
| มาตรการป้องกันและแก้ไขผลกระทบสิ่งแวดล้อม | ผลการปฏิบัติตามมาตรการฯ | ปัญหา อุปสรรค และแนวทางแก้ไข | ภาพประกอบมาตรการ |
|---|---|---|---|
| <p>ทั้งนี้ ให้จัดทำแผนและรายงานผลการดำเนินงานด้านการฟื้นฟูพื้นที่ทำเหมืองแร่ให้กรมอุตสาหกรรมพื้นฐานและการเหมืองแร่ และสำนักงานนโยบายและแผนทรัพยากรธรรมชาติและสิ่งแวดล้อม ทราบทุกปี</p> | <p>- ได้จัดทำแผนและรายงานผลการดำเนินงาน ด้านการฟื้นฟูพื้นที่ทำเหมืองแร่ปี 2568 แล้ว</p> | <p>- ไม่มี</p> | <div> <div> <p>รายงานแผนและผลการดำเนินการด้านการฟื้นฟูพื้นที่ทำเหมืองแร่ ปี 2568</p> <p>โครงการอุตสาหกรรมดินขาว</p> <p>ประทานบัตรเลขที่ 12652/15511</p> <p>นายเอกอภิตกคุณ พันธ์อู่ ประเทสร์รัมย์</p> <p>ตั้งอยู่ที่ ตำบลบ้านตา อำเภอดำรงวิทยารัตนบุรี จังหวัดลำปาง</p> </div> <div> <p>กิจกรรมการดำเนินงานด้านการฟื้นฟูพื้นที่การทำเหมือง ปี 2568</p> <p>ตามแผนฟื้นฟูการทำเหมืองสิ้นสุด ปีที่ 1-3 และการดูแลรักษาพื้นที่ป่าปลูกไว้ได้เดิม</p> <p>แผนกิจกรรมที่ดำเนินการปรับปรุงและฟื้นฟูพื้นที่ที่ใช้ทำเหมือง</p> </div> </div> <p>รูปที่ 2-41 : แผนและรายงานผลการดำเนินงานด้านการฟื้นฟูพื้นที่ทำเหมืองแร่ปี 2568</p> |
