โครงการทำเหมืองแร่ยิปซัม ตามคำขอต่ออายุประทานบัตรที่ 7/2550 (ประทานบัตรที่ 16841/15425) ของบริษัทปูนซิเมนต์ไทย จำกัด (มหาชน) มีพื้นที่รวมทั้งสิ้น 277-3-59 ไร่ ตั้งอยู่บริเวณหมู่ที่ 3 ตำบลทุ่งทอง อำเภอหนองบัว จังหวัดนครสวรรค์ ทั้งนี้ โครงการได้ดำเนินการสรุปผลการปฏิบัติตามมาตรการป้องกันและแก้ไขผลกระทบสิ่งแวดล้อมที่เสนอไว้ในรายงานการวิเคราะห์ผลกระทบสิ่งแวดล้อมที่ได้รับความเห็นชอบจากสำนักงานอุตสาหกรรมจังหวัดนครสวรรค์ และจากกรมอุตสาหกรรมพื้นฐานและการเหมืองแร่ ตลอดจนมาตรการที่ได้มีการเปลี่ยนแปลงในปัจจุบันของโครงการ ระหว่างเดือนมกราคม-มิถุนายน 2569 ซึ่งครอบคลุมปัจจัยทางสิ่งแวดล้อมที่สำคัญ 4 ประการ ได้แก่

**ตารางที่ 2.1** การปฏิบัติตามมาตรการป้องกันและแก้ไขผลกระทบสิ่งแวดล้อม โครงการทำเหมืองแร่บิซิม ประทานบัตรที่ 16841/15425  
ของบริษัทปูนซิเมนต์ไทย จำกัด (มหาชน) ระหว่างเดือนมกราคม-มิถุนายน 2569

รายงานผลการปฏิบัติตามมาตรการป้องกันและแก้ไขผลกระทบสิ่งแวดล้อมและมาตรการติดตามตรวจสอบผลกระทบสิ่งแวดล้อม  
โครงการทำเหมืองแร่บิสมัท ประทานบัตรที่ 16841/15425 (คำขอประทานบัตรที่ 7/2550) ของบริษัท ปูนซิเมนต์ไทย จำกัด (มหาชน)  
ระหว่างเดือนมกราคม-มิถุนายน 2569

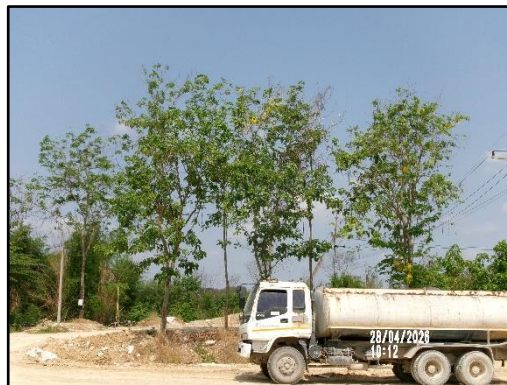
ภาพที่ 2.2 การปลูกไม้ยืนต้นบริเวณพื้นที่ที่ไม่มีการทำเหมือง

| มาตรการป้องกันและแก้ไขผลกระทบสิ่งแวดล้อม | รายละเอียดการปฏิบัติตามมาตรการฯ | ปัญหา อุปสรรค ที่ไม่สามารถปฏิบัติตามมาตรการ และแนวทางแก้ไข | ภาพถ่าย/เอกสารประกอบผล |
|---|---|---|---|
| 1. ให้เว้นพื้นที่ไม่ทำเหมืองตามแนวเขตประทานบัตรโดยรอบในระยะไม่น้อยกว่า 5 เมตร และจัดทำป้ายหรือสัญลักษณ์ที่แสดงให้เห็นแนวเขตที่เว้นไม่มีการทำเหมืองให้มองเห็นชัดเจน พร้อมทั้งปลูกไม้ยืนต้นเพิ่มเติมในบริเวณพื้นที่ที่ไม่มีการทำเหมืองให้มีความหนาแน่น | - โครงการได้มีการเว้นแนวเขตไม่ทำเหมืองห่างจากขอบแปลงประทานบัตรโดยรอบเป็นระยะ 5 เมตร และจัดทำคันทำนบล้อมรอบ รวมทั้งมีการปลูกไม้ยืนต้นเพื่อแสดงแนวเขตประทานบัตร | - | - ภาพที่ 2.1 สภาพโดยรอบพื้นที่โครงการ<br>- ภาพที่ 2.2 การปลูกไม้ยืนต้นบริเวณพื้นที่ที่ไม่มีการทำเหมือง<br>- ภาพที่ 2.3 คันทำนบล้อมรอบพื้นที่โครงการ |

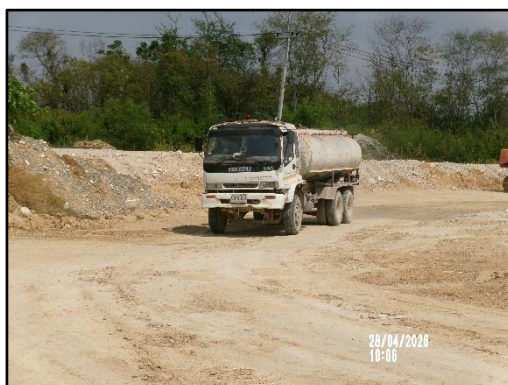
| มาตรการป้องกันและแก้ไขผลกระทบสิ่งแวดล้อม | รายละเอียดการปฏิบัติจริงตามมาตรการฯ | ปัญหา อุปสรรค ที่ไม่สามารถปฏิบัติตามมาตรการ และแนวทางแก้ไข | ภาพถ่าย/เอกสารประกอบผล |
|---|---|---|---|
| <b>3. ด้านการขนส่งลำเลียง</b><br>- พื้นที่กองแร่วัตถุดิบและผลผลิตและเส้นทางขนส่งลำเลียงแร่ภายในเขตโรงแต่งแร่สร้างเป็นแบบหินบดอัดแน่น เพื่อลดผลกระทบด้านฝุ่นละออง<br>- จัดทำระบบสเปรย์น้ำหรือใช้การฉีดพรมน้ำบริเวณลานกองแร่และตามเส้นทางขนส่งลำเลียงแร่ในขณะที่เครื่องจักรกลและยานพาหนะทำงานอยู่ เพื่อป้องกันการฟุ้งกระจายของฝุ่น พร้อมทั้งมีการล้างทำความสะอาดบริเวณพื้นโรงแต่งแร่ ลานกองเก็บแร่ และเส้นทางขนส่งแร่อย่างสม่ำเสมอเพื่อนำฝุ่นที่ตกสะสมอยู่ไปฝังกลบในที่ที่เหมาะสม | - โครงการได้ดำเนินการจัดทำถนนลาดยางสำหรับเส้นทางขนส่งแร่ และมีการตรวจสอบและซ่อมแซมเส้นทางขนส่งแร่ให้มีสภาพที่ดีอยู่เสมอ ทั้งนี้ ทางโครงการได้ดำเนินการจัดให้มีการฉีดพรมน้ำบริเวณพื้นที่กองเก็บแร่ กองเก็บเปลือกดิน บริเวณหน้าเหมืองเส้นทางลำเลียงแร่ภายในพื้นที่โครงการ ซึ่งมีระเบียบในการปฏิบัติงานเช่นเดียวกับการปฏิบัติงานที่ประทานบัตร 25518/15775 (คำขอประทานบัตรที่ 4/2536) | - | - ภาพที่ 2.10 เส้นทางขนส่งแร่ภายในเหมือง/ช่วงที่ผ่านชุมชน<br>- ภาพที่ 2.11 การฉีดพรมน้ำเพื่อลดการฟุ้งกระจายของฝุ่นละออง |
