## บทที่ 2

### ผลการปฏิบัติตามมาตรการป้องกันและแก้ไขผลกระทบสิ่งแวดล้อม และมาตรการติดตามตรวจสอบผลกระทบสิ่งแวดล้อม

ผลการตรวจสอบการปฏิบัติตามมาตรการป้องกันและแก้ไขผลกระทบสิ่งแวดล้อม ตามที่ระบุไว้ในหนังสือแจ้งผลการพิจารณารายงานการประเมินผลกระทบสิ่งแวดล้อม โครงการเหมืองแร่หินอุตสาหกรรมชนิดหินปูน เพื่ออุตสาหกรรมก่อสร้าง คำขอประทานบัตรที่ 8/2559 ของห้างหุ้นส่วนจำกัด วังเจ้าหินอ่อนและแกรนิต ตั้งอยู่ที่ตำบลนากลาง อำเภอโกรกพระ จังหวัดนครสวรรค์ ตามหนังสือที่ ทส 1010.2/17944 ลงวันที่ 28 ธันวาคม 2561 ปัจจุบันได้รับอนุญาตเป็นประทานบัตรที่ 32309/16387 รายละเอียดดังตารางที่ 2-1 ถึง ตารางที่ 2-3

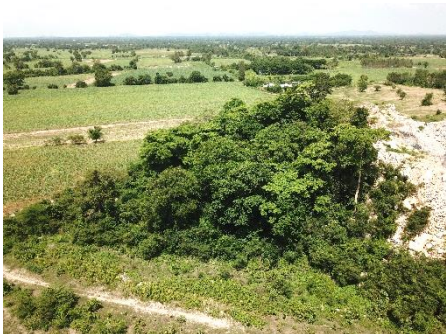
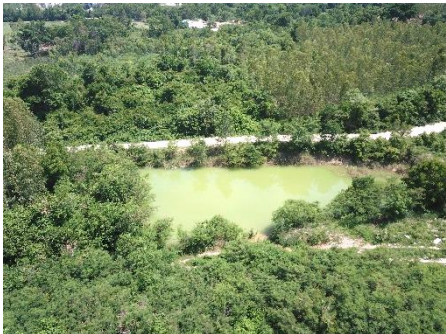
| เงื่อนไขตามมาตรการ | ผลการปฏิบัติตามมาตรการ | ปัญหา อุปสรรค ที่ไม่สามารถปฏิบัติตามมาตรการ และแนวทางแก้ไข | ภาพประกอบ |
|---|---|---|---|
| <b>1. ทรัพยากรสิ่งแวดล้อมทางกายภาพ</b><br><b>1.1 ลักษณะภูมิประเทศ</b><br>- กำหนดขอบเขตพื้นที่กิจกรรมต่างๆ ให้ชัดเจน ได้แก่ พื้นที่เปิดทำเหมือง พื้นที่เว้นไม่ทำเหมือง ในระยะ 10 เมตร จากขอบเขตพื้นที่โครงการ และระยะ 50 เมตร จากแนวเส้นทางด้านทิศเหนือ และทิศใต้ของโครงการ | - โครงการได้กำหนดขอบเขตพื้นที่ทำเหมืองและพื้นที่เกี่ยวเนื่องต่างๆ ตามที่ระบุไว้ในแผนผังโครงการทำเหมือง<br>- โครงการได้กั้นเขตไม่ทำเหมืองในระยะ 50 เมตร จากแนวเส้นทางที่ตัดผ่านเข้าใกล้ทางด้านทิศเหนือและทิศใต้ เพื่อใช้เป็นพื้นที่กันชน (Buffer Zone) ป้องกันผลกระทบต่อเส้นทางดังกล่าว | - ไม่มี | <p>พื้นที่เว้นระยะ 50 เมตร จากเส้นทางด้านทิศเหนือ</p> <p>พื้นที่เว้นระยะ 50 เมตร จากเส้นทางด้านทิศใต้</p> |

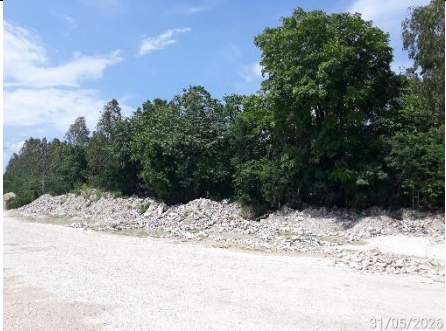
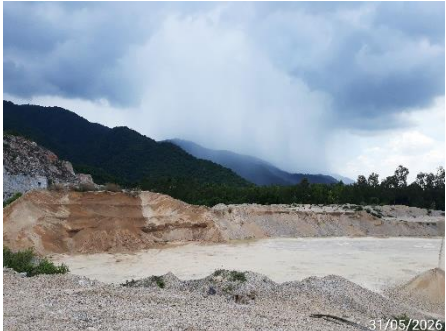
| เงื่อนไขตามมาตรการ | ผลการปฏิบัติตามมาตรการ | ปัญหา อุปสรรค ที่ไม่สามารถปฏิบัติตามมาตรการ และแนวทางแก้ไข | ภาพประกอบ |
|---|---|---|---|
| 2.1 ให้สร้างอาคารปิดคลุม 3 ด้าน และหลังคาสำหรับเครื่องบดชุดแรก (Primary Crusher) ยังรับหินใหญ่ (Hopper) และตะแกรงร่อนคัดเศษหิน ดิน หินทราย (Scalping Screen) พร้อมทั้งติดตั้งเครื่องฉีดสเปรย์น้ำบริเวณปากยังรับหินใหญ่ | - ปัจจุบันได้มีการปลูกต้นไม้ยืนต้นบริเวณด้านข้างโรงโม่หินเพื่อใช้เป็นพื้นที่กันชน (Buffer Zone) และการจัดสร้างพื้นที่เก็บกองแร่ที่เป็นพื้นบดอัดแน่น | - ไม่มี | <div><p>แนวต้นไม้บริเวณด้านข้างโรงโม่หิน</p><p>ลานเก็บกองแร่ภายในโรงโม่หินเป็นพื้นบดอัดแน่น</p></div> |

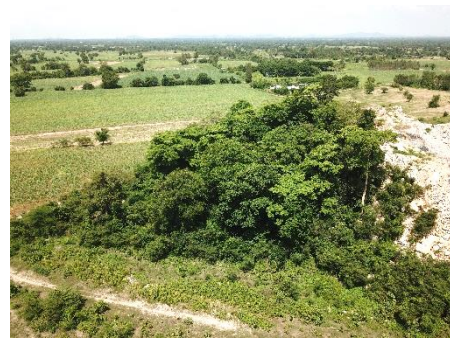
| เงื่อนไขตามมาตรการ | ผลการปฏิบัติตามมาตรการ | ปัญหา อุปสรรค ที่ไม่สามารถปฏิบัติตาม มาตรการ และแนวทางแก้ไข | ภาพประกอบ |
|---|---|---|---|
| <b>2. ทรัพยากรสิ่งแวดล้อมทางชีวภาพ</b><br><b>2.1 ทรัพยากรป่าไม้/สัตว์ป่า</b><br>1. กำหนดขอบเขตพื้นที่ที่ต้องใช้ในการดำเนินการทำเหมืองและพื้นที่เว้นไม่ทำเหมืองในระยะ 10 เมตร จากขอบเขตพื้นที่โครงการ และระยะ 50 เมตร จากแนวเส้นทางด้านทิศเหนือและทิศใต้ พร้อมทั้งแสดงสัญลักษณ์หรือป้ายให้เห็นอย่างชัดเจน | - โครงการได้กำหนดขอบเขตพื้นที่ทำเหมืองและพื้นที่เกี่ยวเนื่องต่างๆ ตามที่ระบุไว้ในแผนผังโครงการทำเหมือง<br>- โครงการได้กั้นเขตไม่ทำเหมืองในระยะ 50 เมตร จากแนวเส้นทางที่ตัดผ่านเข้าใกล้ทางด้านทิศเหนือและทิศใต้ เพื่อใช้เป็นพื้นที่กันชน (Buffer Zone) ป้องกันผลกระทบต่อเส้นทางดังกล่าว | - ไม่มี | <p>พื้นที่เว้นระยะ 50 เมตร จากเส้นทางด้านทิศเหนือ</p> |

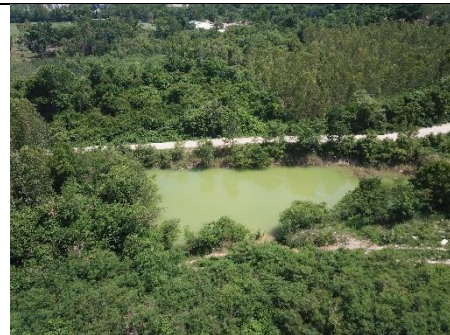
| เงื่อนไขตามมาตรการ | ผลการปฏิบัติตามมาตรการ | ปัญหา อุปสรรค ที่ไม่สามารถปฏิบัติตามมาตรการ และแนวทางแก้ไข | ภาพประกอบ |
|---|---|---|---|
| | | | <p>พื้นที่เว้นระยะ 50 เมตร จากเส้นทางด้านทิศใต้</p> |

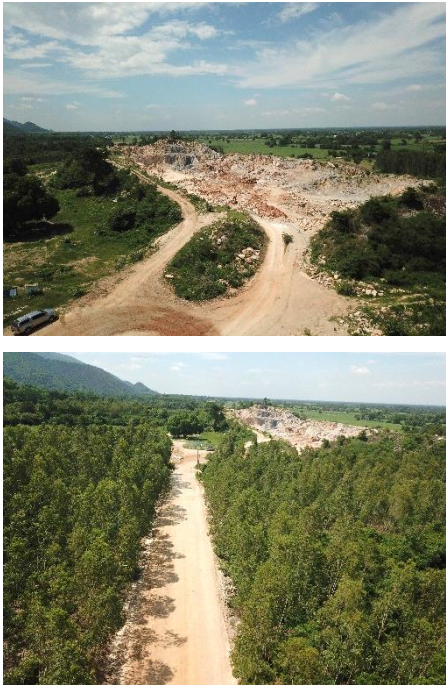
| เงื่อนไขตามมาตรการ | ผลการปฏิบัติตามมาตรการ | ปัญหา อุปสรรค ที่ไม่สามารถปฏิบัติตามมาตรการ และแนวทางแก้ไข | ภาพประกอบ |
|---|---|---|---|
| <p>3. คุณค่าการใช้ประโยชน์ของมนุษย์</p> <p>3.1 การคมนาคม</p> <p>1. ปรับปรุงเส้นทางขนส่งแร่จากพื้นที่โครงการถึงโรงโม่หินที่อยู่ทางด้านทิศใต้ให้เป็นถนนบดอัดลูกรัง พร้อมทั้งทำการดูแลรักษาให้อยู่ในสภาพการใช้งานได้ดีอยู่เสมอ</p> | <p>- โครงการได้จัดสร้างเส้นทางขนส่งแร่จากพื้นที่ทำเหมืองไปยังโรงโม่หินที่อยู่ทางด้านทิศใต้ ซึ่งมีลักษณะเป็นถนนลูกรังที่อยู่ในสภาพการใช้งานที่ดี และไม่มีบ้านเรือนราษฎรตั้งอยู่ริมเส้นทางดังกล่าวแต่อย่างใด</p> | <p>-ไม่มี</p> | <p>สภาพเส้นทางขนส่งแร่จากพื้นที่หน้าเหมืองไปยังโรงโม่หิน</p> |

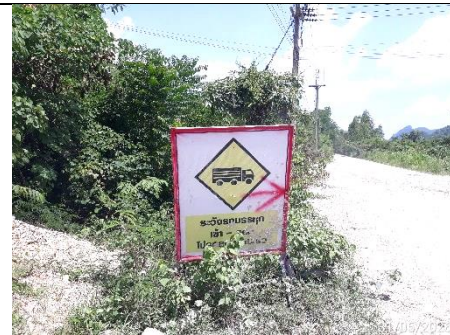
| เงื่อนไขตามมาตรการ | ผลการปฏิบัติตามมาตรการ | ปัญหา อุปสรรค ที่ไม่สามารถปฏิบัติตามมาตรการ และแนวทางแก้ไข | ภาพประกอบ |
|---|---|---|---|
| 2. จัดทำป้ายสัญญาณเตือนภัย เช่น “ป้ายชะลอความเร็ว” “ระวังมีรถบรรทุกเข้า-ออก” หรือสัญญาณไฟกระพริบบริเวณทางแยกถนนทางหลวงชนบทหมายเลข นว. 4100 ในช่วงก่อนถึงทางแยกเข้าโครงการในระยะประมาณ 50 เมตร และ 100 เมตร ทั้งสองด้าน พร้อมทั้งดูแลป้ายและสัญญาณไฟให้อยู่ในสภาพใช้งานได้ดียู่เสมอ | - โครงการจัดทำป้ายชะลอความเร็ว ป้ายเตือนระวังรถบรรทุกเข้า-ออก เพื่อนำไปติดตั้งไว้บริเวณทางแยกถนนทางหลวงชนบทหมายเลข นว. 4100 ในช่วงก่อนถึงทางแยกเข้าโครงการในระยะประมาณ 50 เมตร และ 100 เมตร ทั้งสองด้าน | - ไม่มี | <br>ป้ายเตือนรถบรรทุกเข้า-ออก โครงการ |

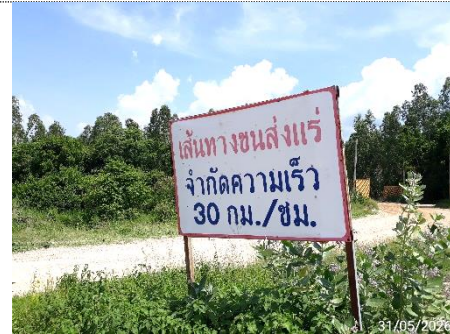
| เงื่อนไขตามมาตรการ | ผลการปฏิบัติตามมาตรการ | ปัญหา อุปสรรค ที่ไม่สามารถปฏิบัติตามมาตรการ และแนวทางแก้ไข | ภาพประกอบ |
|---|---|---|---|
| 3. จัดทำป้ายเตือนจำกัดความเร็วของรถบรรทุกแร่ ที่ออกสู่แหล่งรับซื้อภายนอก ในช่วงถนนลูกรัง ก่อนถึงทางหลวงชนบทหมายเลข นว. 4100 ให้ใช้ความเร็วไม่เกิน 30 กิโลเมตรต่อชั่วโมง โดยการติดตั้งป้ายเตือนไว้ให้เห็นอย่างชัดเจน | - หินที่ได้จากหน้าเหมืองจะถูกส่งมาด้อยยังโรงโม่หินที่อยู่ทางด้านทิศใต้ ซึ่งอยู่ติดกับทางหลวงชนบทหมายเลข นว.4100 โดยรถบรรทุกที่สัญจรในโรงโม่หิน และก่อนออกสู่แหล่งรับซื้อภายนอกได้กำหนดให้ใช้ความเร็วไม่เกิน 30 กิโลเมตร/ชั่วโมง โดยติดตั้งไว้บริเวณริมเส้นทาง เพื่อให้สังเกตเห็นได้อย่างชัดเจน | - ไม่มี | <br>ป้ายจำกัดความเร็ว |

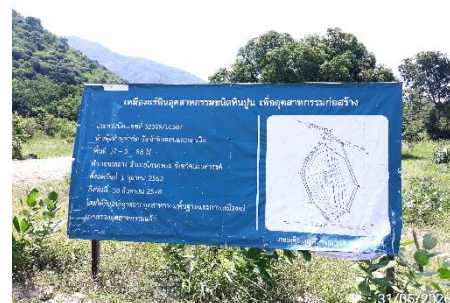
| เงื่อนไขตามมาตรการ | ผลการปฏิบัติตามมาตรการ | ปัญหา อุปสรรค ที่ไม่สามารถปฏิบัติตาม มาตรการ และแนวทางแก้ไข | ภาพประกอบ |
|---|---|---|---|
| 3. จัดทำป้ายแสดงข้อมูลเกี่ยวกับโครงการ ได้แก่ หมายเลขประทานบัตร เนื้อที่ ระยะเวลาการ ทำเหมือง และผู้รับผิดชอบ ไว้บริเวณด้านหน้า พื้นที่โครงการหรือบริเวณที่สามารถพบเห็นได้ ทั่วไป ให้แล้วเสร็จก่อนเปิดการทำเหมือง | - โครงการได้จัดทำป้ายแสดงข้อมูลเกี่ยวกับโครงการ ประกอบด้วย หมายเลขประทานบัตร เนื้อที่ ระยะเวลาการทำเหมือง และผู้รับผิดชอบ ไว้ บริเวณด้านหน้าพื้นที่โครงการหรือบริเวณที่ สามารถพบเห็นได้ทั่วไป | - ไม่มี | <p>ป้ายประทานบัตร</p> |

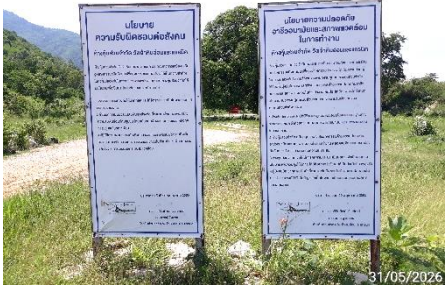
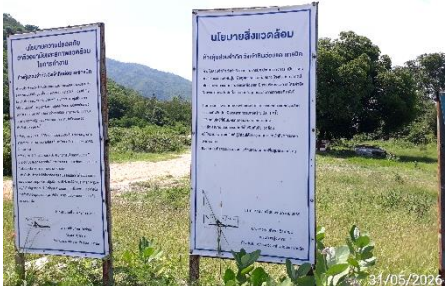
| เงื่อนไขตามมาตรการ | ผลการปฏิบัติตามมาตรการ | ปัญหา อุปสรรค ที่ไม่สามารถปฏิบัติตาม มาตรการ และแนวทางแก้ไข | ภาพประกอบ |
|---|---|---|---|
| 5. ให้จัดทำป้ายมาตรการ/นโยบายด้านความปลอดภัยและนโยบายด้านสิ่งแวดล้อม ตลอดจนป้ายเตือนต่างๆ เช่น เสียงดัง ฝุ่นละออง เป็นต้น เพื่อให้พนักงานได้มองเห็นชัดเจนก่อนที่จะเข้าไปบริเวณพื้นที่เหมืองแร่ และพื้นที่เสี่ยงของโครงการ และใช้เป็นแนวทางในการปฏิบัติของพนักงานก่อนเข้าพื้นที่ดังกล่าว โดยพนักงานต้องมีการสวมอุปกรณ์ป้องกันอันตรายตลอดเวลาการทำงานในบริเวณพื้นที่ดังกล่าว | <div>- โครงการได้จัดทำป้ายนโยบายความปลอดภัยและนโยบายด้านสิ่งแวดล้อม เพื่อนำไปติดตั้งไว้บริเวณด้านหน้าโครงการ</div> <div>- โครงการได้จัดทำป้ายเตือนเขตการสวมใส่อุปกรณ์ป้องกันอันตรายส่วนบุคคลซึ่งติดไว้บริเวณต่างๆ ภายในโครงการ เพื่อให้พนักงานได้ตระหนักและใส่ใจเรื่องความปลอดภัยในการทำงาน</div> | - ไม่มี | <div></div> <p>ป้ายนโยบายความปลอดภัย</p> <div></div> <p>ป้ายนโยบายด้านสิ่งแวดล้อม</p> |

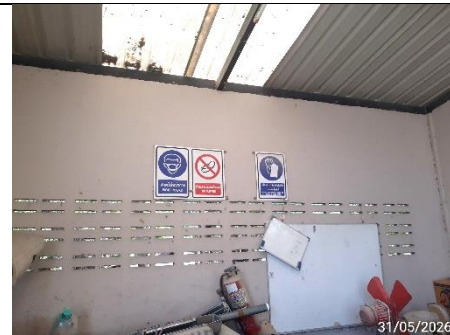
| เงื่อนไขตามมาตรการ | ผลการปฏิบัติตามมาตรการ | ปัญหา อุปสรรค ที่ไม่สามารถปฏิบัติตาม มาตรการ และแนวทางแก้ไข | ภาพประกอบ |
|---|---|---|---|
| | | | <p>ป้ายเตือนเขตการสวมใส่อุปกรณ์ PPE</p> |

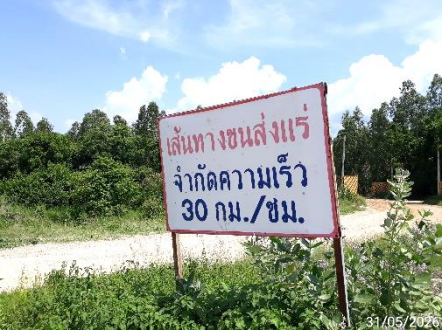
| เงื่อนไขตามมาตรการ | ผลการปฏิบัติตามมาตรการ | ปัญหา อุปสรรค ที่ไม่สามารถปฏิบัติตาม มาตรการ และแนวทางแก้ไข | ภาพประกอบ |
|---|---|---|---|
| 3. ควบคุมความเร็วรถบรรทุกขนส่งแร่ที่วิ่งสัญจร บนถนนลูกรังช่วงจากพื้นที่โครงการถึงโรงโม่หิน และจากโรงโม่หินถึงทางหลวงชนบทหมายเลข นว. 4100 ให้ใช้ความเร็วไม่เกิน 30 กิโลเมตร ต่อชั่วโมง โดยการติดตั้งป้ายเตือนไว้ริมเส้นทาง ให้เห็นอย่างชัดเจน | - โครงการได้มีการกำกับให้พนักงานขับรถบรรทุกที่ สัญจรภายในพื้นที่โครงการ และก่อนออกสู่ทาง หลวงชนบทหมายเลข นว. 4100 ให้ใช้ความเร็วไม่ เกิน 30 กิโลเมตรต่อชั่วโมง โดยติดตั้งไว้บริเวณริม เส้นทาง เพื่อให้สังเกตเห็นได้อย่างชัดเจน | - ไม่มี | <p>ป้ายจำกัดความเร็ว</p> |

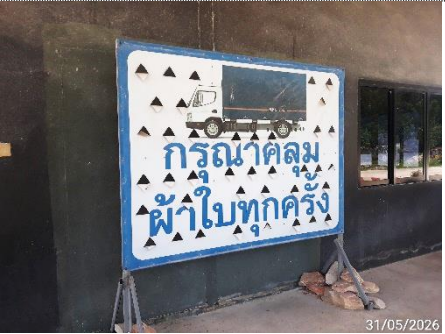
| เงื่อนไขตามมาตรการ | ผลการปฏิบัติตามมาตรการ | ปัญหา อุปสรรค ที่ไม่สามารถปฏิบัติตาม มาตรการ และแนวทางแก้ไข | ภาพประกอบ |
|---|---|---|---|
| 4. รถบรรทุกที่ขนส่งแร่ออกไปยังแหล่งรับซื้อ ภายนอก ต้องอยู่ในสภาพที่ดีไม่มีรอยรั่วให้หิน ร่วงหล่นได้ โดยการปิดคลุมผ้าใบอย่างมิดชิด และมีระบบล้งล้อรถก่อนขนส่งแร่ออกไปยัง แหล่งรับซื้อภายนอก | - รถบรรทุกหินที่ขนส่งออกสู่ภายนอก โครงการได้ กำกับให้มีการตรวจสอบความเรียบร้อย ทั้งการปิด คลุมผ้าใบ และต้องผ่านบ่อล้างล้อทุกคัน โดยบ่อ ล้างล้อภายในโครงการ | - ไม่มี | <p>ป้ายปิดคลุมผ้าใบ</p> |

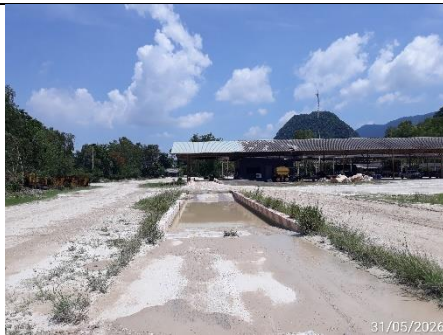
| เงื่อนไขตามมาตรการ | ผลการปฏิบัติตามมาตรการ | ปัญหา อุปสรรค ที่ไม่สามารถปฏิบัติตาม มาตรการ และแนวทางแก้ไข | ภาพประกอบ |
|---|---|---|---|
| | | | <p>บ่อล้างล้อรถ</p> |

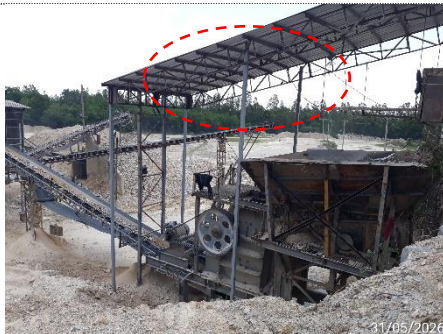
| เงื่อนไขตามมาตรการ | ผลการปฏิบัติตามมาตรการ | ปัญหา อุปสรรค ที่ไม่สามารถปฏิบัติตาม มาตรการ และแนวทางแก้ไข | ภาพประกอบ |
|---|---|---|---|
| 5. ดูแลรักษาโรงโม่หินให้เป็นไปตามประกาศกรมอุตสาหกรรมพื้นฐานและการเหมืองแร่ เรื่อง ให้โรงโม่บดหรือย่อยหินมีระบบป้องกันผลกระทบสิ่งแวดล้อม พ.ศ. 2548 | <ul style="list-style-type: none"> <li>- โรงโม่หินของโครงการปัจจุบันมีระบบบางส่วนแล้ว ที่ได้จัดทำให้เป็นไปตามประกาศกรมอุตสาหกรรมพื้นฐานและการเหมืองแร่ พ.ศ. 2548 เรื่อง ให้โรงโม่บดหรือย่อยหินมีระบบป้องกันผลกระทบสิ่งแวดล้อม</li> <li>- โครงการได้ติดตั้งระบบสเปรย์ เพื่อลดการฟุ้งกระจายของฝุ่นละออง และตะแกรงคัดขนาด แต่อย่างไรก็ตามระบบสายพานลำเลียงและยังรับหินใหญ่ ยังไม่ได้มีการปิดคลุม ซึ่งผู้ประกอบการ กำลังเร่งดำเนินการปรับปรุงแก้ไขให้เป็นไปตามประกาศดังกล่าว</li> </ul> | - ไม่มี | |

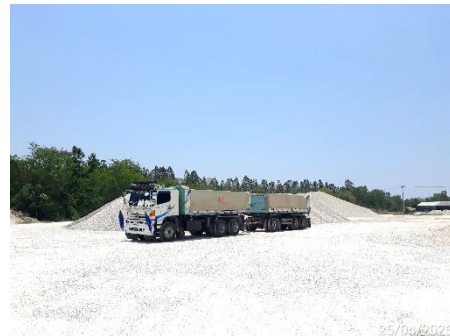
| เงื่อนไขตามมาตรการ | ผลการปฏิบัติตามมาตรการ | ปัญหา อุปสรรค ที่ไม่สามารถปฏิบัติตามมาตรการ และแนวทางแก้ไข | ภาพประกอบ |
|---|---|---|---|
| <b>3.2 การคมนาคม</b><br>1. อบรมพนักงานขับรถบรรทุก ให้ขับรถด้วยความระมัดระวัง มีมารยาทในการใช้รถใช้ถนน และปฏิบัติตามกฎหมายการจราจรอย่างเคร่งครัด และห้ามมีการใช้สารเสพติด เช่น ยาบ้า ถ้าหากมีการฝ่าฝืนจะต้องมีบทลงโทษอย่างเข้มงวด | - โครงการได้ทำการอบรมและกำชับให้พนักงานขับรถบรรทุกของโครงการขับรถด้วยความระมัดระวัง โดยเฉพาะช่วงที่ผ่านพื้นที่ชุมชน นอกจากนั้นยังได้กำชับพนักงานขับรถบรรทุกจากภายนอกที่เข้ามารับหิน ให้ขับรถด้วยความระมัดระวัง ทำการปิดคลุมกระบะทุกครั้ง เพื่อป้องกันอุบัติเหตุที่อาจจะเกิดขึ้น | - ไม่มี | <p>รถบรรทุกปิดคลุมผ้าอย่างมิดชิด</p> |

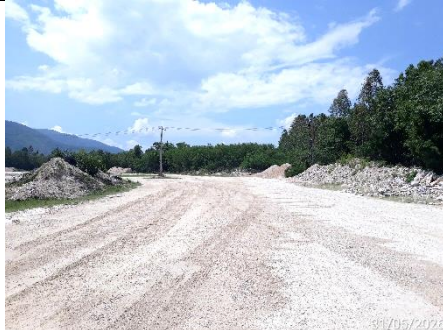
| เงื่อนไขตามมาตรการ | ผลการปฏิบัติตามมาตรการ | ปัญหา อุปสรรค ที่ไม่สามารถปฏิบัติ<br>ตามมาตรการ และแนวทางแก้ไข | ภาพประกอบ |
|---|---|---|---|
| | | | <p>เส้นทางขนส่งแร่ภายในพื้นที่โครงการ</p> |

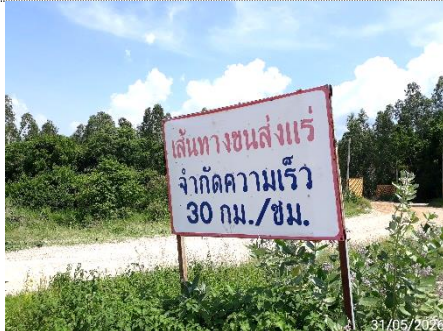
| เงื่อนไขตามมาตรการ | ผลการปฏิบัติตามมาตรการ | ปัญหา อุปสรรค ที่ไม่สามารถปฏิบัติ<br>ตามมาตรการ และแนวทางแก้ไข | ภาพประกอบ |
|---|---|---|---|
| 6. ควบคุมความเร็วรถบรรทุกขนส่งแร่ที่วิ่งบนถนน ลูกรังช่วงพื้นที่โครงการถึงโรงโม่หิน และจากโรงโม่หินถึงแยกทางหลวงชนบทหมายเลข นว. 4100 ให้ใช้ความเร็วไม่เกิน 30 กิโลเมตรต่อ ชั่วโมง โดยการติดตั้งป้ายเตือนไว้ริมเส้นทางให้ เห็นอย่างชัดเจน | - โครงการได้ออกกฎระเบียบเกี่ยวกับการสัญจรของรถบรรทุกทุกภายในโครงการ และจากโรงโม่หินถึงแยกทางหลวงชนบทหมายเลข นว. 4100 ให้ใช้ความเร็วไม่เกิน 30 กิโลเมตรต่อชั่วโมง โดยติดตั้งไว้ริมเส้นทางให้เห็นอย่างชัดเจน | - ไม่มี | <p>ป้ายจำกัดความเร็ว</p> |

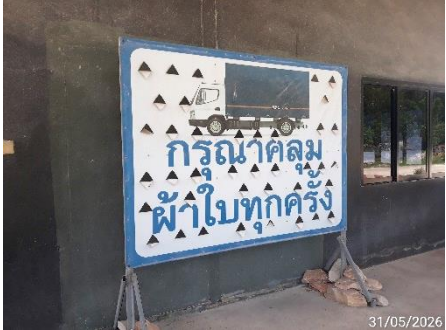
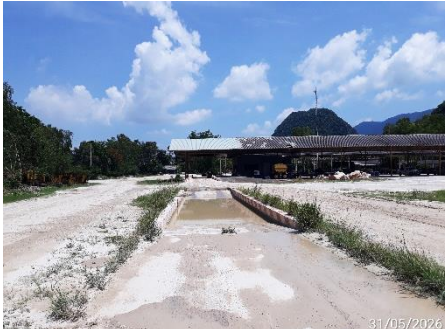
| เงื่อนไขตามมาตรการ | ผลการปฏิบัติตามมาตรการ | ปัญหา อุปสรรค ที่ไม่สามารถปฏิบัติตามมาตรการ และแนวทางแก้ไข | ภาพประกอบ |
|---|---|---|---|
| 7. ให้มีการปิดคลุมกระบะรถบรรทุกด้วยผ้าใบก่อนลำเลียงแร่ออกสู่แหล่งรับซื้อภายนอกทุกคัน และมีระบบล้างล้อรถก่อนขนส่งแร่ออกไปยังแหล่งรับซื้อภายนอก เพื่อลดการฟุ้งกระจายของฝุ่นละออง และป้องกันการตกหล่นของเศษหิน | - โครงการได้กำชับให้พนักงานขับรถบรรทุกให้ทำการปิดคลุมผ้าใบให้มิดชิดทุกครั้งก่อนขนส่งแร่ออกสู่พื้นที่ภายนอกโครงการ เพื่อป้องกันการตกหล่นของเศษหินที่อาจจะส่งผลทำให้เกิดอุบัติเหตุต่อผู้ร่วมใช้เส้นทาง | - ไม่มี | <div><p>ป้ายปิดคลุมผ้าใบ</p><p>บ่อล้างล้อรถ</p></div> |

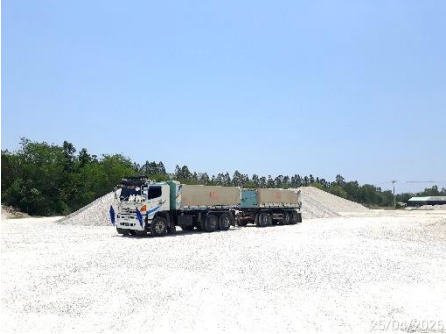
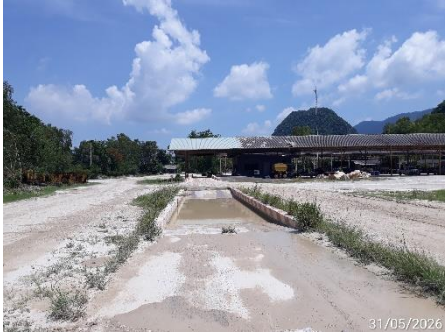
| เงื่อนไขตามมาตรการ | ผลการปฏิบัติตามมาตรการ | ปัญหา อุปสรรค ที่ไม่สามารถปฏิบัติตามมาตรการ และแนวทางแก้ไข | ภาพประกอบ |
|---|---|---|---|
| | | | <div><p>รถบรรทุกปิดคลุมผ้าอย่างมิดชิด</p></div> <div><p>บ่อล้างล้อรถ</p></div> |

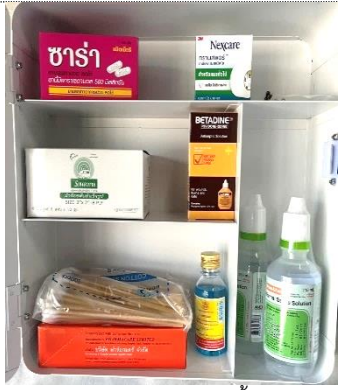
| เงื่อนไขตามมาตรการ | ผลการปฏิบัติตามมาตรการ | ปัญหา อุปสรรค ที่ไม่สามารถปฏิบัติตามมาตรการ และแนวทางแก้ไข | ภาพประกอบ |
|---|---|---|---|
| 4. จัดให้มีปัจจัยในการปฐมพยาบาล เพื่อช่วยเหลือคนงานได้ทันทั่วถึง เมื่อมีอุบัติเหตุเกิดขึ้น และมีรถสำหรับนำผู้ป่วยส่งโรงพยาบาลได้ทันทั่วถึง โดยไม่คิดมูลค่า | - โครงการได้จัดให้มีอุปกรณ์ในการปฐมพยาบาลเบื้องต้น โดยจัดเตรียมไว้ที่สำนักงานของโครงการ นอกจากนั้นยังจัดให้มีรถไว้คอยรับส่งพนักงานไปยังโรงพยาบาลที่อยู่ใกล้เคียงกรณีที่ได้รับบาดเจ็บหรือมีการเจ็บป่วยต่างๆ | - ไม่มี | <p>อุปกรณ์ปฐมพยาบาลเบื้องต้น</p> |

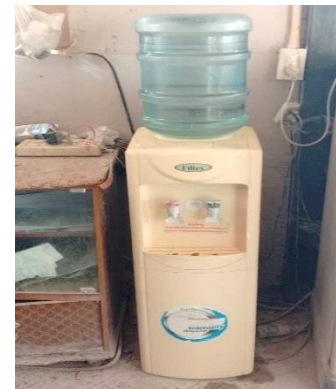
| เงื่อนไขตามมาตรการ | ผลการปฏิบัติตามมาตรการ | ปัญหา อุปสรรค ที่ไม่สามารถปฏิบัติตามมาตรการ และแนวทางแก้ไข | ภาพประกอบ |
|---|---|---|---|
| 5. จัดหาน้ำดื่มที่ใช้ ที่พักอาศัย และสุขาที่ถูกสุขลักษณะแก่คนงาน | <ul style="list-style-type: none"> <li>- โครงการได้จัดให้มีตู้น้ำดื่มที่สะอาดและเพียงพอแก่พนักงาน</li> <li>- โครงการได้จัดให้มีห้องสุขาที่ถูกสุขลักษณะแก่พนักงานอย่างเพียงพอ</li> </ul> | - ไม่มี | <p>ตู้น้ำดื่มภายในพื้นที่โครงการ</p> |

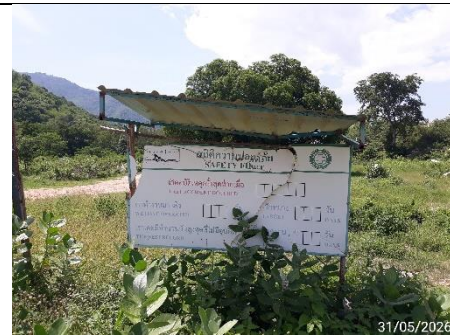
| เงื่อนไขตามมาตรการ | ผลการปฏิบัติตามมาตรการ | ปัญหา อุปสรรค ที่ไม่สามารถปฏิบัติตาม มาตรการ และแนวทางแก้ไข | ภาพประกอบ |
|---|---|---|---|
| 7. ทำการตรวจสอบสภาพประจำปีของพนักงานของ โครงการ ได้แก่ สุขภาพทั่วไป การมองเห็น สมรรถภาพปอด การเอกซเรย์ปอด และ สมรรถภาพการได้ยิน ซึ่งก่อนทำการทดสอบ สมรรถภาพการได้ยินจะต้องให้พนักงานจด สัมผัสเสียงดัง อย่างน้อย 14 ชั่วโมง รวมทั้ง จัดทำบันทึกสถิติการเกิดอุบัติเหตุ สาเหตุ และ สรุปรายงานเป็นประจำทุกปี ตลอดระยะเวลาดำเนินโครงการ | <ul style="list-style-type: none"> <li>- โครงการได้จัดให้มีการตรวจสอบสุขภาพพนักงานในวันที่ 17 มิถุนายน 2568 โดยมีพนักงานเข้ารับการตรวจสอบสุขภาพ จำนวน 19 ราย พบว่าพนักงานส่วนใหญ่มีสุขภาพร่างกายที่ แข็งแรงสมบูรณ์ รายละเอียดในเอกสารแนบ 6</li> <li>- สำหรับผลการตรวจสอบสุขภาพประจำปี พ.ศ. 2569 จะนำเสนอไว้ในรายงานฉบับเดือนกรกฎาคม-ธันวาคม 2569 ต่อไป</li> </ul> | - ไม่มี | <p>ป้ายสถิติความปลอดภัย</p> |

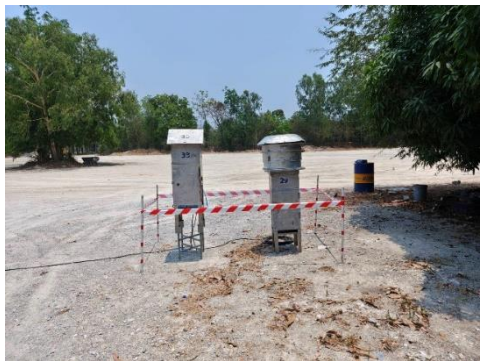
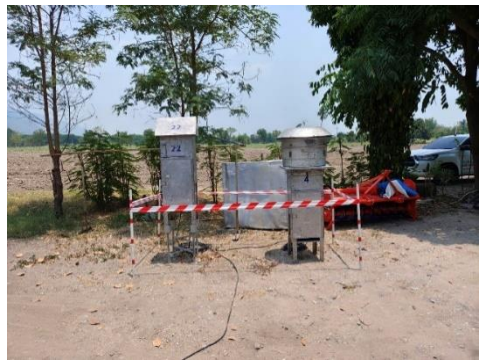
| เงื่อนไขตามมาตรการ | ผลการปฏิบัติตามมาตรการ | ปัญหา อุปสรรค ที่ไม่สามารถปฏิบัติตามมาตรการ และแนวทางแก้ไข | ภาพประกอบ |
|---|---|---|---|
| <p><b>1. คุณภาพอากาศ</b></p> <p>ให้ทำการตรวจวัดคุณภาพอากาศในรูปของฝุ่นละอองรวม (TSP) และฝุ่นละอองขนาดเล็กไม่เกิน 10 ไมครอน (PM-10) จำนวน 3 สถานี ได้แก่</p> <ul style="list-style-type: none"> <li>- สำนักงานโรงโม่หินของโครงการ</li> <li>- บ้านเรือนราษฎรบ้านในซึ้ง (กลุ่มบ้านเขาปูน) หลังที่ใกล้พื้นที่โครงการมากที่สุด</li> <li>- บ้านหนองจอก</li> </ul> <p>ปีละ 2 ครั้ง สถานีละ 3 วันต่อเนื่อง (ช่วงเดือนมีนาคม-เมษายน และช่วงเดือนพฤศจิกายน-ธันวาคม)</p> | <p>- ได้ทำการตรวจวัดคุณภาพอากาศในรูปของปริมาณ TSP และ PM-10 ในช่วงวันที่ 20-23 เมษายน 2569 จำนวน 3 สถานีตามที่เงื่อนไขกำหนด พบว่ามีค่า TSP อยู่ในช่วง 161-187 ไมโครกรัม/ลูกบาศก์เมตร และค่า PM-10 อยู่ในช่วง 61-96 ไมโครกรัม/ลูกบาศก์เมตร ซึ่งมีค่าอยู่ในเกณฑ์ที่มาตรฐานกำหนด</p> | <p>- ไม่มี</p> | <p>ตรวจวัดคุณภาพอากาศบริเวณสำนักงานโครงการ</p> <p>ตรวจวัดคุณภาพอากาศบริเวณบ้านในซึ้ง</p> |

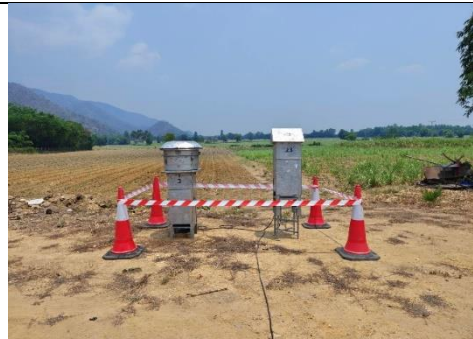
| เงื่อนไขตามมาตรการ | ผลการปฏิบัติตามมาตรการ | ปัญหา อุปสรรค ที่ไม่สามารถปฏิบัติตามมาตรการ และแนวทางแก้ไข | ภาพประกอบ |
|---|---|---|---|
| | | | <p>ตรวจวัดคุณภาพอากาศบริเวณบ้านหนองจอก</p> |

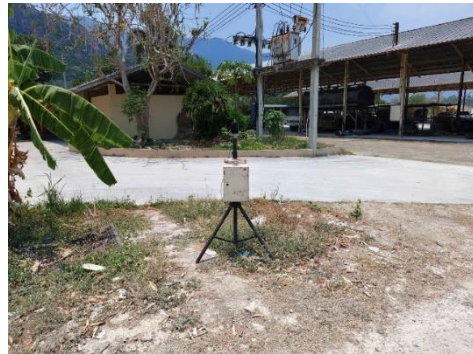
| เงื่อนไขตามมาตรการ | ผลการปฏิบัติตามมาตรการ | ปัญหา อุปสรรค ที่ไม่สามารถปฏิบัติตามมาตรการ และแนวทางแก้ไข | ภาพประกอบ |
|---|---|---|---|
| <p><b>2. เสียง</b></p> <p>ให้ทำการตรวจวัดระดับเสียงในรูปของระดับเสียงเฉลี่ย 24 ชั่วโมง และระดับเสียงสูงสุด จำนวน 3 สถานี ได้แก่</p> <ul style="list-style-type: none"> <li>- สำนักงานโรงโม่หินของโครงการ</li> <li>- บ้านเรือนราษฎรบ้านในซึ้ง (กลุ่มบ้านเขาปูน) หลังที่ใกล้พื้นที่โครงการมากที่สุด</li> <li>- บ้านหนองจอก</li> </ul> <p>ปีละ 2 ครั้ง สถานีละ 3 วันต่อเนื่อง (ช่วงเดือนมีนาคม-เมษายน และช่วงเดือนพฤศจิกายน-ธันวาคม)</p> | <p>- ได้ทำการตรวจวัดระดับเสียงในรูปของปริมาณระดับเสียงเฉลี่ย 24 ชั่วโมง และระดับเสียงสูงสุด ในช่วงวันที่ 20-23 เมษายน 2569 จำนวน 3 สถานีตามที่เงื่อนไขกำหนด พบว่ามีค่า <math>Leq</math> 24 hr. อยู่ในช่วง 51.0-59.5 เดซิเบล เอ และค่า <math>L_{max}</math> อยู่ในช่วง 81.1-102.7 เดซิเบล เอ ซึ่งมีค่าอยู่ในเกณฑ์ที่มาตรฐานกำหนด</p> | - ไม่มี | <p>ตรวจวัดระดับเสียงบริเวณสำนักงานโครงการ</p> |

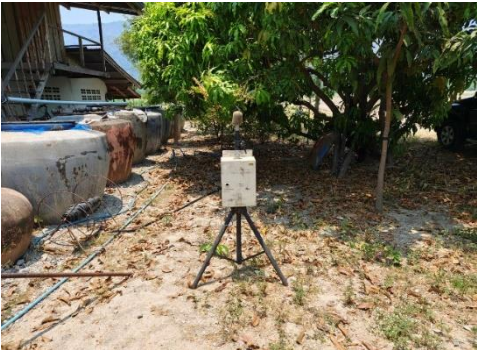
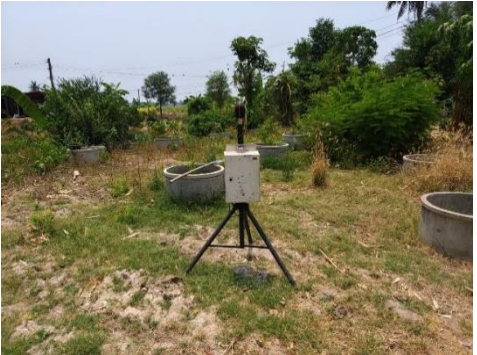
| เงื่อนไขตามมาตรการ | ผลการปฏิบัติตามมาตรการ | ปัญหา อุปสรรค ที่ไม่สามารถปฏิบัติตามมาตรการ และแนวทางแก้ไข | ภาพประกอบ |
|---|---|---|---|
| | | | <div></div> <p>ตรวจวัดระดับเสียงบริเวณบ้านในซุง</p> <div></div> <p>ตรวจวัดระดับเสียงบริเวณบ้านหนองจอก</p> |

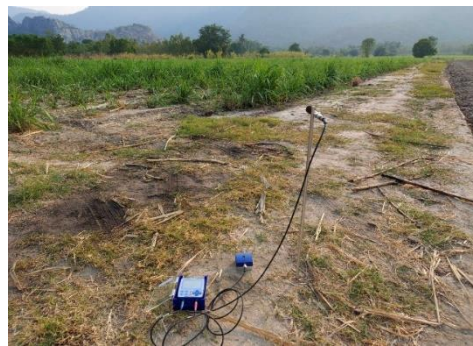
| เงื่อนไขตามมาตรการ | ผลการปฏิบัติตามมาตรการ | ปัญหา อุปสรรค ที่ไม่สามารถปฏิบัติตามมาตรการ และแนวทางแก้ไข | ภาพประกอบ |
|---|---|---|---|
| <b>3. แรงสั่นสะเทือน</b><br>ให้ทำการตรวจวัดแรงสั่นสะเทือนในรูปของค่าความเร็วอนุภาคสูงสุด จำนวน 1 สถานี คือ<br>- บ้านเรือนราษฎรบ้านในซุง (กลุ่มบ้านเขาปูน) หลังที่ใกล้พื้นที่โครงการมากที่สุด<br>ปีละ 2 ครั้ง (ช่วงเดือนมีนาคม-เมษายน และช่วงเดือนพฤศจิกายน-ธันวาคม) | - ทำการตรวจวัดแรงสั่นสะเทือนจากการระเบิดหน้าเหมือง จำนวน 1 สถานี ตามเงื่อนไขกำหนด ในวันที่ 21 เมษายน 2569 พบว่ามีค่าความเร็วอนุภาคสูงสุด โดยมีค่าความเร็วอนุภาคสูงสุดในแนวแกนนอน เท่ากับ 0.623 มิลลิเมตร/วินาที ความถี่ เท่ากับ 12 เฮิรตซ์ และค่าการจัต เท่ากับ 0.007 มิลลิเมตรซึ่งผลการตรวจวัดดังกล่าวมีค่าอยู่ในเกณฑ์มาตรฐานตามประกาศกระทรวงทรัพยากรธรรมชาติและสิ่งแวดล้อม พ.ศ. 2548 เรื่อง มาตรฐานควบคุมระดับเสียงและความสั่นสะเทือนจากการทำเหมืองหิน | - ไม่มี | <p>ตรวจวัดความสั่นสะเทือนบริเวณบ้านในซุง</p> |

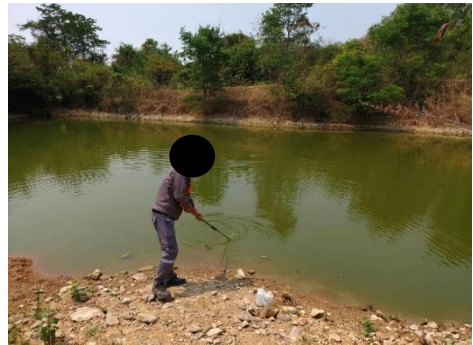
| เงื่อนไขตามมาตรการ | ผลการปฏิบัติตามมาตรการ | ปัญหา อุปสรรค ที่ไม่สามารถปฏิบัติตามมาตรการ และแนวทางแก้ไข | ภาพประกอบ |
|---|---|---|---|
| <b>4. คุณภาพน้ำผิวดิน/น้ำใต้ดิน</b><br>ให้ทำการเก็บตัวอย่างน้ำผิวดินและน้ำใต้ดินเพื่อทำการวิเคราะห์คุณภาพน้ำประกอบด้วยดัชนี ความเป็นกรด-ด่าง ความขุ่น ปริมาณตะกอนแขวนลอยทั้งหมด ปริมาณตะกอนละลายทั้งหมด ความกระด้างทั้งหมด ซัลเฟต เหล็ก ตะกั่ว แคดเมียม และสารหนู จำนวน 4 สถานี ได้แก่<br>- บ่อ sump ของโครงการ<br>- บ่อดักตะกอน “บ2”<br>- สระน้ำด้านทิศตะวันออกระยะ 80 เมตร<br>- บ่อบาดาลบ้านในซุง | - ทำการเก็บตัวอย่างน้ำผิวดินจำนวน 2 สถานีตามเงื่อนไข คือ บ่อ Sump ของโครงการ และสระน้ำด้านทิศตะวันออกระยะ 80 เมตร และน้ำใต้ดินจำนวน 1 สถานี คือ บ่อบาดาลบ้านในซุง ในวันที่ 22 เมษายน 2569 ซึ่งบ่อดักตะกอน บ2 ไม่ได้ทำการเก็บตัวอย่างน้ำเนื่องจากบ่อดักกล่าวยังไม่ได้จัดสร้างขึ้น และเมื่อนำตัวอย่างน้ำไปวิเคราะห์คุณภาพ พบว่าดัชนีต่างๆ มีค่าอยู่ในเกณฑ์ที่มาตรฐานกำหนด | - ไม่มี | <p>เก็บตัวอย่างน้ำบริเวณบ่อ Sump ของโครงการ</p> |

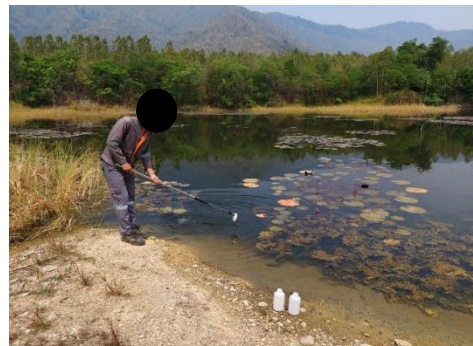
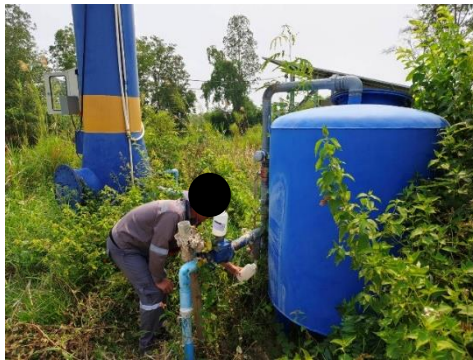
| เงื่อนไขตามมาตรการ | ผลการปฏิบัติตามมาตรการ | ปัญหา อุปสรรค ที่ไม่สามารถปฏิบัติตามมาตรการ และแนวทางแก้ไข | ภาพประกอบ |
|---|---|---|---|
| <p>ปีละ 2 ครั้ง (ช่วงเดือนมีนาคม-เมษายน และช่วงเดือนพฤศจิกายน-ธันวาคม)</p> <p>ให้ดำเนินการตรวจวัดระดับน้ำใต้ดินในบ่อบาดาลที่อยู่ใกล้เคียง เพื่อติดตามการเปลี่ยนแปลงของระดับชั้นน้ำใต้ดิน ปีละ 2 ครั้ง (ช่วงเดือนมีนาคม-เมษายน และช่วงเดือนพฤศจิกายน-ธันวาคม)</p> | <p>- จากการสอบถามราษฎรบ้านในซึ้งเกี่ยวกับปริมาณน้ำบาดาลในบ่อบาดาลบ้านในซึ้งพบว่า มีปริมาณการใช้น้ำปกติ ไม่ได้มีการขาดแคลนแต่อย่างใด ประกอบกับการทำเหมืองแร่ของโครงการปัจจุบันเป็นการทำเหมืองบนภูเขาไม่ได้ทำเหมืองลึกลงไปเป็นบ่อแต่อย่างใด</p> | | <p>เก็บตัวอย่างน้ำบริเวณสระน้ำด้านทิศตะวันออกระยะ 80 เมตร</p> <p>เก็บตัวอย่างน้ำบริเวณบ่อบาดาลบ้านในซึ้ง</p> |

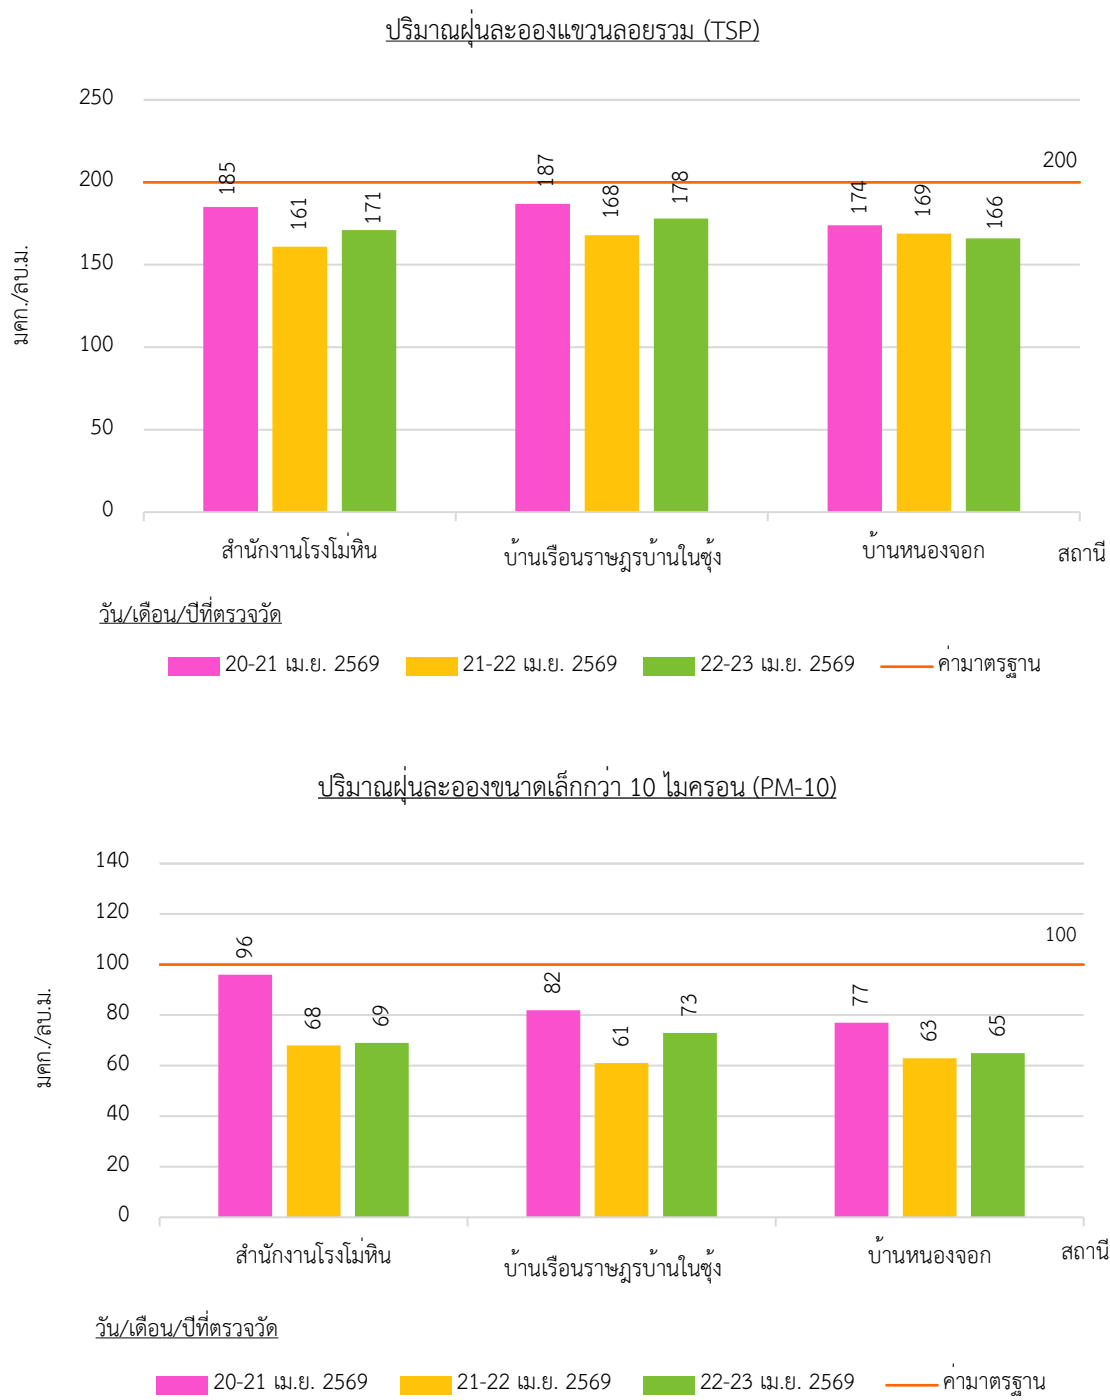
รูปที่ 2-2 ผลการตรวจวัดคุณภาพอากาศ ในช่วงวันที่ 20-23 เมษายน 2569

จากผลการตรวจวัดคุณภาพอากาศในรูปของปริมาณฝุ่นละอองแขวนลอยรวม (TSP) และฝุ่นละอองขนาดเล็ก (PM-10) ในช่วงวันที่ 20-23 เมษายน 2569 พบว่า สำนักงานโรงโม่หินของโครงการ มีค่า TSP อยู่ในช่วง 161-185 ไมโครกรัม/ลูกบาศก์เมตร มีค่า PM-10 อยู่ในช่วง 68-96 ไมโครกรัม/ลูกบาศก์เมตร บ้านเรือนราษฎรบ้านในซึ้ง (กลุ่มบ้านเขาปูน) หลังที่ใกล้พื้นที่โครงการมากที่สุด มีค่า TSP อยู่ในช่วง 168-187 ไมโครกรัม/ลูกบาศก์เมตร มีค่า PM-10 อยู่ในช่วง 61-82 ไมโครกรัม/ลูกบาศก์เมตร และบ้านหนองจอก มีค่า TSP อยู่ในช่วง 166-174 ไมโครกรัม/ลูกบาศก์เมตร มีค่า PM-10 อยู่ในช่วง 63-77 ไมโครกรัม/ลูกบาศก์เมตร ซึ่งอยู่ในเกณฑ์มาตรฐานมาตรฐานตามประกาศคณะกรรมการสิ่งแวดล้อมแห่งชาติ (พ.ศ. 2569) เรื่อง กำหนดมาตรฐานคุณภาพอากาศในบรรยากาศโดยทั่วไปที่กำหนดค่า TSP ไว้ไม่เกิน 200 ไมโครกรัม/ลูกบาศก์เมตร และ PM-10 ไว้ไม่เกิน 100 ไมโครกรัม/ลูกบาศก์เมตร
