## บทที่ 2

ผลการดำเนินการตามมาตรการป้องกัน และแก้ไขผลกระทบสิ่งแวดล้อม

ตารางที่ 2.2-1 ผลการดำเนินการตามมาตรการป้องกันและแก้ไขผลกระทบสิ่งแวดล้อม ระยะดำเนินการ

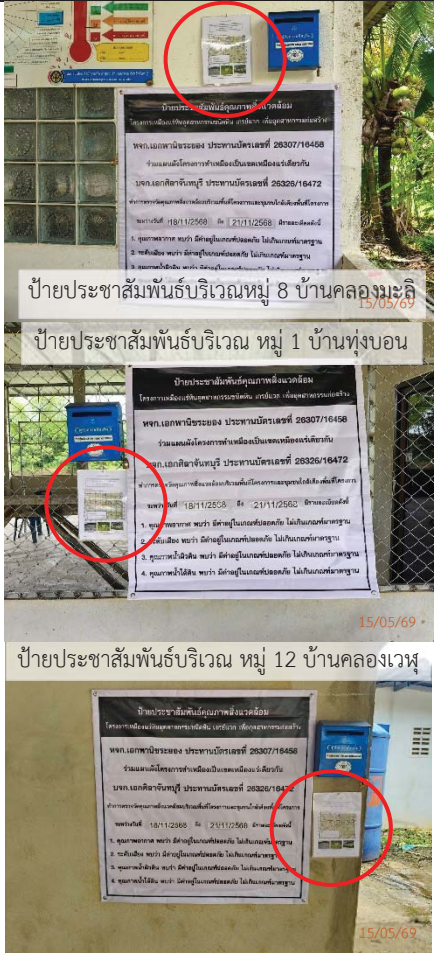
| มาตรการป้องกันและแก้ไขผลกระทบสิ่งแวดล้อม<br>และมาตรการติดตามตรวจสอบผลกระทบสิ่งแวดล้อม | ผลการปฏิบัติตามมาตรการ | ปัญหา อุปสรรค ที่ไม่สามารถปฏิบัติตาม<br>มาตรการ และแนวทางแก้ไข | ภาพประกอบมาตรการ |
|---|---|---|---|
| | | | <p>บ้านคลองมะลิ</p> <p>ป้ายประชาสัมพันธ์บริเวณหมู่ 8 บ้านคลองมะลิ 15/05/69</p> <p>บ้านทุ่งบอน</p> <p>ป้ายประชาสัมพันธ์บริเวณ หมู่ 1 บ้านทุ่งบอน</p> <p>บ้านคลองเวฬุ</p> <p>ป้ายประชาสัมพันธ์บริเวณ หมู่ 12 บ้านคลองเวฬุ</p> |

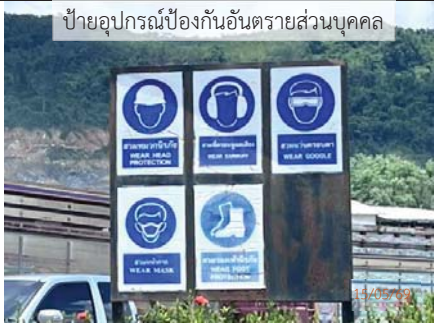
| มาตรการป้องกันและแก้ไขผลกระทบสิ่งแวดล้อม<br>และมาตรการติดตามตรวจสอบผลกระทบสิ่งแวดล้อม | ผลการปฏิบัติตามมาตรการ | ปัญหา อุปสรรค ที่ไม่สามารถปฏิบัติตามมาตรการ และแนวทางแก้ไข | ภาพประกอบมาตรการ |
|---|---|---|---|
| 3) จัดให้มีข้อบังคับและคู่มือว่าด้วยความปลอดภัยในการทำงาน ให้กับพนักงานใหม่หรือพนักงานที่มีการเปลี่ยนหน้าที่การทำงาน เพื่อให้พนักงานสามารถปฏิบัติหน้าที่ได้อย่างถูกต้องและปลอดภัย ตลอดจนแจ้งให้ทราบถึงข้อมูลเกี่ยวกับอันตรายและวิธีป้องกันอันตรายที่อาจเกิดขึ้นจากการทำงานให้ทราบก่อนปฏิบัติงาน ตลอดจนให้การศึกษาอบรมแก่พนักงานถึงวิธีการทำงานของเครื่องจักรกลแต่ละชนิด และอุปกรณ์แต่ละประเภทหรือเมื่อมีการเปลี่ยนแปลงเครื่องจักรใหม่ จนมั่นใจว่าพนักงานสามารถทำงานได้อย่างปลอดภัย | - โครงการจัดให้คู่มือว่าด้วยความปลอดภัยในการทำงานให้กับพนักงานใหม่ และพนักงานที่มีการเปลี่ยนหน้าที่การทำงานเพื่อให้พนักงานสามารถปฏิบัติหน้าที่ได้อย่างถูกต้องและปลอดภัย และโครงการได้มีการอบรมพนักงานให้ทราบวิธีการทำงานของเครื่องจักรแต่ละชนิด (เอกสารแนบ 16) และติดป้ายเตือนให้สวมใส่อุปกรณ์ป้องกันอันตรายส่วนบุคคลไว้บริเวณโรงโม่หิน | - ไม่มี | <p>ป้ายอุปกรณ์ป้องกันอันตรายส่วนบุคคล</p> |

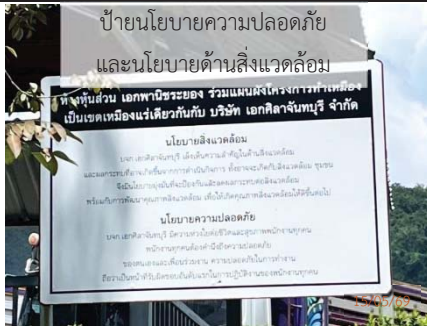
| มาตรการป้องกันและแก้ไขผลกระทบสิ่งแวดล้อม<br>และมาตรการติดตามตรวจสอบผลกระทบสิ่งแวดล้อม | ผลการปฏิบัติตามมาตรการ | ปัญหา อุปสรรค ที่ไม่สามารถปฏิบัติตามมาตรการ และแนวทางแก้ไข | ภาพประกอบมาตรการ |
|---|---|---|---|
| 4) กำหนดให้จัดทำป้ายมาตรการหรือนโยบายด้านความปลอดภัยและนโยบายด้านสิ่งแวดล้อมตลอดจนป้ายเตือนต่างๆ เช่น เสียงดัง ฝุ่นละออง เป็นต้น เพื่อให้พนักงานได้มองเห็นชัดเจนก่อนที่จะเข้าไปบริเวณพื้นที่เหมืองแร่ และพื้นที่เสี่ยงของโครงการ และใช้เป็นแนวทางในการปฏิบัติของพนักงานก่อนเข้าพื้นที่ดังกล่าว โดยพนักงานต้องมีการสวมอุปกรณ์ป้องกันอันตรายตลอดระยะเวลาการทำงานในบริเวณพื้นที่ดังกล่าว | - โครงการได้ดำเนินการจัดทำป้ายนโยบายความปลอดภัย และนโยบายด้านสิ่งแวดล้อม โดยติดตั้งไว้บริเวณพื้นที่โครงการพร้อมทั้งดูแลให้มีสภาพที่ดีเสมอ และหากพนักงานเข้าไปพื้นที่เสี่ยงต้องมีการสวมอุปกรณ์ป้องกันอันตรายตลอดระยะเวลาการทำงาน | - ไม่มี | <p>ป้ายนโยบายความปลอดภัย และนโยบายด้านสิ่งแวดล้อม</p> |

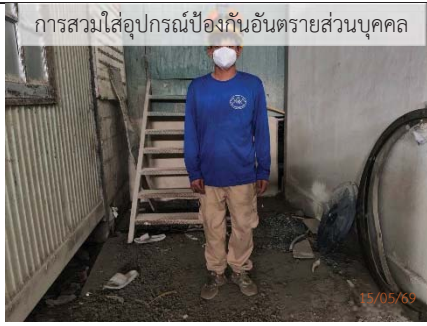
| มาตรการป้องกันและแก้ไขผลกระทบสิ่งแวดล้อม<br>และมาตรการติดตามตรวจสอบผลกระทบสิ่งแวดล้อม | ผลการปฏิบัติตามมาตรการ | ปัญหา อุปสรรค ที่ไม่สามารถปฏิบัติตามมาตรการ และแนวทางแก้ไข | ภาพประกอบมาตรการ |
|---|---|---|---|
| 5) ให้จัดเตรียมอุปกรณ์ป้องกันอันตรายส่วนบุคคลให้พนักงานตามความเหมาะสมของงาน เช่น<br>5.1) พนักงานปฏิบัติงานหน้าเหมืองให้สวมหน้ากากกันฝุ่นที่สามารถป้องกันฝุ่นละอองได้ หมวกนิรภัย รองเท้านิรภัย และที่อุดหู (Ear Plug)<br>5.2) พนักงานที่ปฏิบัติงานกับเครื่องจักรที่มีเสียงดัง เช่น พนักงานที่ปฏิบัติงานในโรงโม่หินให้สวมที่ครอบหู (Ear Muff) | - จัดหาอุปกรณ์ป้องกันอันตรายส่วนบุคคล ได้แก่ หมวกนิรภัย รองเท้าบูท เครื่องป้องกันหู หน้ากากป้องกันฝุ่น ให้พนักงานสวมใส่ตามลักษณะงาน พร้อมทั้งติดป้ายเตือนให้สวมใส่อุปกรณ์ | - ไม่มี | <p>การสวมใส่อุปกรณ์ป้องกันอันตรายส่วนบุคคล</p> |

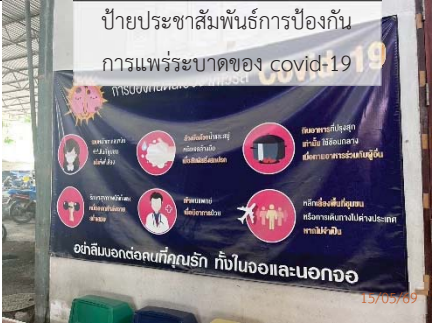
| มาตรการป้องกันและแก้ไขผลกระทบสิ่งแวดล้อม<br>และมาตรการติดตามตรวจสอบผลกระทบสิ่งแวดล้อม | ผลการปฏิบัติตามมาตรการ | ปัญหา อุปสรรค ที่ไม่สามารถปฏิบัติตามมาตรการ และแนวทางแก้ไข | ภาพประกอบมาตรการ |
|---|---|---|---|
| <p>6) กำหนดให้โครงการมีมาตรการฯ ด้านการป้องกันการแพร่ระบาดของเชื้อไวรัสโคโรนา 2019 (COVID-19) เช่น การประชาสัมพันธ์เพื่อให้พนักงานเกิดความรู้และความเข้าใจ การคัดกรองพนักงานก่อนเข้าปฏิบัติงาน การสวมใส่หน้ากากอนามัย และการจัดหาผลิตภัณฑ์ทำความสะอาดและฆ่าเชื้อให้แก่พนักงาน เป็นต้น</p> | <p>- โครงการได้ประชาสัมพันธ์ให้พนักงานเกิดความรู้ความเข้าใจด้านการป้องกันการแพร่ระบาดของเชื้อไวรัสโคโรนา 2019 (COVID-19) พร้อมทั้งรณรงค์ให้ปฏิบัติตามมาตรการป้องกันการแพร่ระบาด เช่น การเว้นระยะห่าง การจัดหาหน้ากากอนามัย ผลิตภัณฑ์สำหรับทำความสะอาด และฆ่าเชื้อให้แก่พนักงาน อย่างเพียงพอ</p> | <p>- ไม่มี</p> | <p>ป้ายประชาสัมพันธ์การป้องกันการแพร่ระบาดของ covid-19</p> |

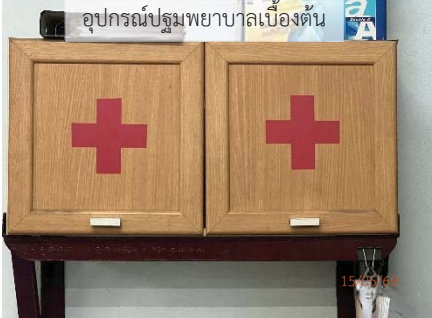
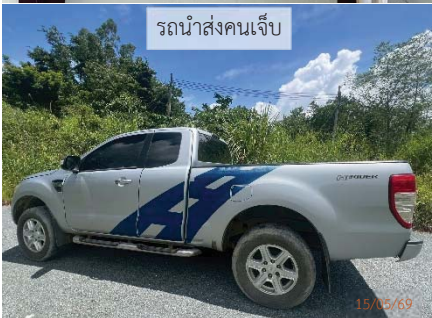
| มาตรการป้องกันและแก้ไขผลกระทบสิ่งแวดล้อม<br>และมาตรการติดตามตรวจสอบผลกระทบสิ่งแวดล้อม | ผลการปฏิบัติตามมาตรการ | ปัญหา อุปสรรค ที่ไม่สามารถปฏิบัติตามมาตรการ และแนวทางแก้ไข | ภาพประกอบมาตรการ |
|---|---|---|---|
| <p>7) จัดให้มีปัจจัยในการปฐมพยาบาล เพื่อช่วยเหลือคนงานได้ทันเวลาที่ เมื่อมีอุบัติเหตุเกิดขึ้น และมีรถสำหรับนำผู้ป่วยส่งโรงพยาบาลได้ทันเวลาที่</p> | <p>- จัดเตรียมอุปกรณ์ปฐมพยาบาลเบื้องต้นไว้บริเวณสำนักงานของโครงการ และเตรียมรถนำคนเจ็บส่งโรงพยาบาลเมื่อมีเหตุฉุกเฉิน</p> | <p>- ไม่มี</p> | <p>อุปกรณ์ปฐมพยาบาลเบื้องต้น</p> <p>รถนำส่งคนเจ็บ</p> |

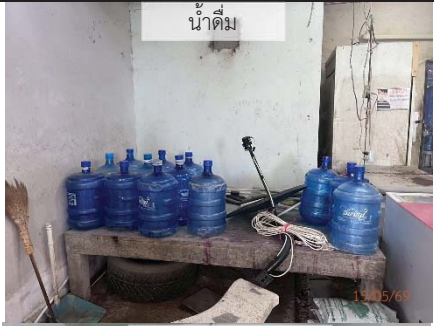
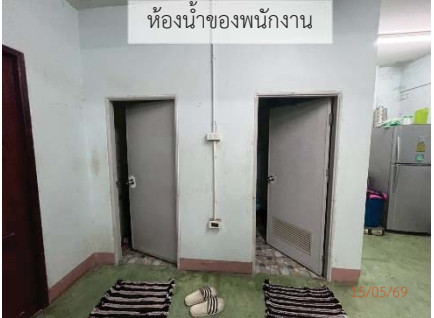
| มาตรการป้องกันและแก้ไขผลกระทบสิ่งแวดล้อม<br>และมาตรการติดตามตรวจสอบผลกระทบสิ่งแวดล้อม | ผลการปฏิบัติตามมาตรการ | ปัญหา อุปสรรค ที่ไม่สามารถปฏิบัติ<br>ตามมาตรการ และแนวทางแก้ไข | ภาพประกอบมาตรการ |
|---|---|---|---|
| 8) จัดหาน้ำดื่ม น้ำใช้ ที่พักอาศัย และส้วมที่ถูก<br>สุขลักษณะแก่คนงาน | - จัดให้มีน้ำดื่ม น้ำใช้ แสงสว่าง และส้วมที่ถูก<br>สุขลักษณะให้แก่คนงานภายในโครงการ | - ไม่มี | |

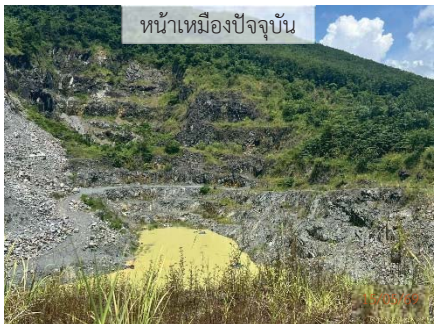
| มาตรการป้องกันและแก้ไขผลกระทบสิ่งแวดล้อม<br>และมาตรการติดตามตรวจสอบผลกระทบสิ่งแวดล้อม | ผลการปฏิบัติตามมาตรการ | ปัญหา อุปสรรค ที่ไม่สามารถปฏิบัติตามมาตรการ และแนวทางแก้ไข | ภาพประกอบมาตรการ |
|---|---|---|---|
| 4.3 สนธิสัญญา/ทัศนียภาพ และแหล่งท่องเที่ยว<br>1) กำหนดให้เปิดหน้าเหมืองได้ไม่เกินครั้งละ 2 ชั้นบันได หากไม่เป็นอุปสรรคต่อการทำเหมือง และให้ทำการฟื้นฟูหน้าเหมืองบนชั้นบันไดที่สิ้นสุดการทำเหมืองแล้วโดยทันที ก่อนที่จะเปิดการทำเหมืองในชั้นบันไดถัดไป | - ปัจจุบันพื้นที่เปิดเหมืองอยู่ทางด้านทิศเหนือ หน้าเหมืองมีลักษณะชั้นบันได ความสูงไม่เกิน 10 ม. ความกว้างไม่น้อยกว่า 8 ม. และควบคุมความลาดชันรวมไม่เกิน 48 องศา ยังไม่สิ้นสุดการทำเหมืองจึงยังมิได้ดำเนินการฟื้นฟูพื้นที่ดังกล่าว แต่อย่างไรก็ตาม หากมีพื้นที่สิ้นสุดการทำเหมือง แต่ละชั้นบันไดแล้วจะดำเนินการฟื้นฟูต่อไป | - ไม่มี | |

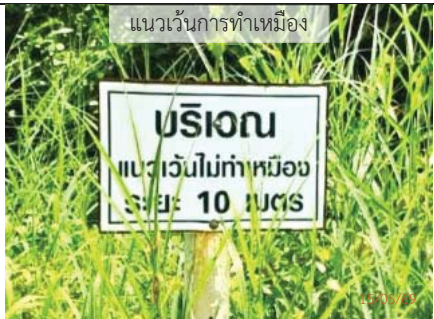
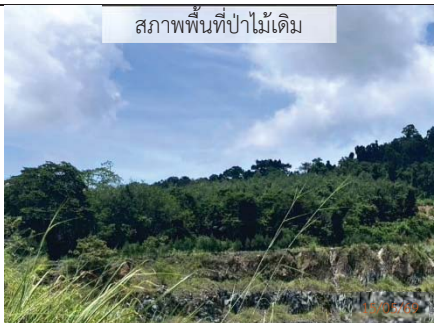
| มาตรการป้องกันและแก้ไขผลกระทบสิ่งแวดล้อม<br>และมาตรการติดตามตรวจสอบผลกระทบสิ่งแวดล้อม | ผลการปฏิบัติตามมาตรการ | ปัญหา อุปสรรค ที่ไม่สามารถปฏิบัติตามมาตรการ และแนวทางแก้ไข | ภาพประกอบมาตรการ |
|---|---|---|---|
| 2) ให้ดำเนินการเปิดทำเหมืองตามแผนที่ระบุไว้ในแผนผังการทำเหมือง เพื่อลดการเปลี่ยนแปลงสภาพภูมิประเทศอย่างรวดเร็วที่อาจจะส่งผลกระทบต่อทัศนียภาพบริเวณโครงการ | - โครงการเปิดทำเหมืองเป็นไปตามแผนผังการทำเหมือง พร้อมเว้นไม่ทำเหมืองในระยะ 10 ม. โดยรอบพื้นที่โครงการ<br><br>- ทางโครงการยังคงรักษาสภาพพื้นที่ป่าไม้เดิมไว้พร้อมทั้งปลูกต้นไม้เพิ่มเติมเพื่อเป็น Buffer Zone | - ไม่มี | |

| มาตรการป้องกันและแก้ไขผลกระทบสิ่งแวดล้อม<br>และมาตรการติดตามตรวจสอบผลกระทบสิ่งแวดล้อม | ผลการปฏิบัติตามมาตรการ | ปัญหา อุปสรรค ที่ไม่สามารถปฏิบัติ<br>ตามมาตรการ และแนวทางแก้ไข | ภาพประกอบมาตรการ |
|---|---|---|---|
| | | | <div>สภาพพื้นที่ป่าไม้เดิม</div> |

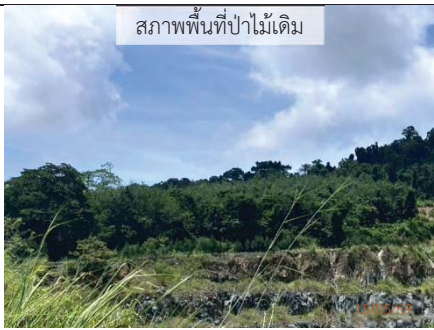
| มาตรการป้องกันและแก้ไขผลกระทบสิ่งแวดล้อม<br>และมาตรการติดตามตรวจสอบผลกระทบสิ่งแวดล้อม | ผลการปฏิบัติตามมาตรการ | ปัญหา อุปสรรค ที่ไม่สามารถปฏิบัติ<br>ตามมาตรการ และแนวทางแก้ไข | ภาพประกอบมาตรการ |
|---|---|---|---|
| | ฝุ่นละออง รวมทั้งลดผลกระทบทางด้าน<br>ทัศนียภาพ | | <div>สภาพพื้นที่ป่าไม้เดิม</div> |

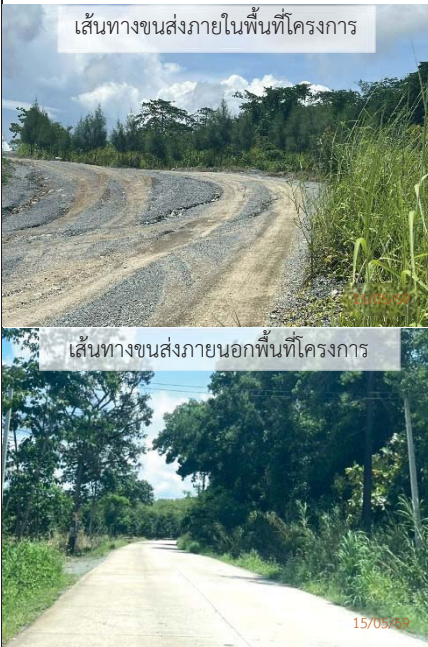
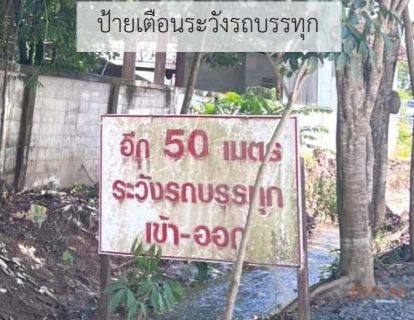
| มาตรการป้องกันและแก้ไขผลกระทบสิ่งแวดล้อม<br>และมาตรการติดตามตรวจสอบผลกระทบสิ่งแวดล้อม | ผลการปฏิบัติตามมาตรการ | ปัญหา อุปสรรค ที่ไม่สามารถปฏิบัติ<br>ตามมาตรการ และแนวทางแก้ไข | ภาพประกอบมาตรการ |
|---|---|---|---|
| <p>6. การคมนาคม</p> <p>ตรวจสอบสภาพเส้นทางขนส่งแร่ รวมทั้งป้ายสัญญาณจราจรเพื่อให้อยู่ในสภาพใช้การได้ดีอย่างมีประสิทธิภาพอยู่เสมอ หากบริเวณใดชำรุดเสียหายต้องรีบซ่อมแซมทันที</p> | <p>- ตรวจสอบและดูแลเส้นทางขนส่งแร่และป้ายจราจรให้อยู่ในสภาพที่ใช้การได้ดี หากพบว่าการชำรุดเสียหายทางโครงการจะเร่งดำเนินการซ่อมแซมทันที</p> | <p>- ไม่มี</p> | |
