## บทที่ 2

พลการดำเนินการตามมาตรการป้องกันและแก้ไขผลกระทบสิ่งแวดล้อม

**ตารางที่ 2.1-1** ผลการดำเนินการตามมาตรการป้องกันและแก้ไขผลกระทบสิ่งแวดล้อมและมาตรการติดตามตรวจสอบผลกระทบสิ่งแวดล้อมที่ต้องยึดถืออย่างเคร่งครัด

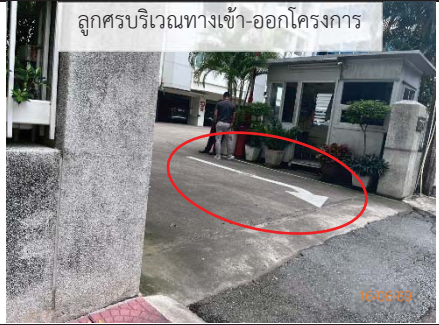
| มาตรการป้องกันและแก้ไขผลกระทบสิ่งแวดล้อม<br>และมาตรการติดตามตรวจสอบผลกระทบสิ่งแวดล้อม | ผลการปฏิบัติตามมาตรการ | ปัญหา อุปสรรค ที่ไม่สามารถปฏิบัติตาม<br>มาตรการ และแนวทางแก้ไข | ภาพประกอบมาตรการ |
|---|---|---|---|
| 2) ติดตั้งป้ายชื่อโครงการลูกศรแสดงทิศทางบริเวณทางเข้า-ออกโครงการที่สามารถเห็นได้ชัดเจนและในระยะทางพอสมควรที่จะชะลอรถได้ทันก่อนเข้าสู่โครงการได้อย่างปลอดภัย | - ดำเนินการติดตั้งป้ายชื่อโครงการ และลูกศรแสดงทิศทางบริเวณทางเข้า-ออกโครงการ | - ไม่มี | |

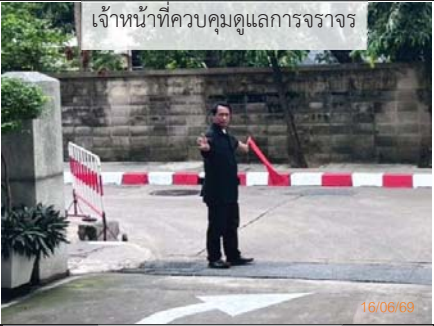
| มาตรการป้องกันและแก้ไขผลกระทบสิ่งแวดล้อม<br>และมาตรการติดตามตรวจสอบผลกระทบสิ่งแวดล้อม | ผลการปฏิบัติตามมาตรการ | ปัญหา อุปสรรค ที่ไม่สามารถปฏิบัติ<br>ตามมาตรการ และแนวทางแก้ไข | ภาพประกอบมาตรการ |
|---|---|---|---|
| 3) ประสานงานกับเจ้าหน้าที่ตำรวจจราจรใน<br>ท้องที่ในการอำนวยความสะดวกของการจราจรช่วง<br>ชั่วโมงเร่งด่วน เช้าและเย็น | - การดำเนินงานที่ผ่านมาจัดให้มีเจ้าหน้าที่คอย<br>อำนวยความสะดวกไว้ประจำโครงการ และยังไม่<br>มีปัญหาด้านการจราจรแต่อย่างใด | - ไม่มี | |

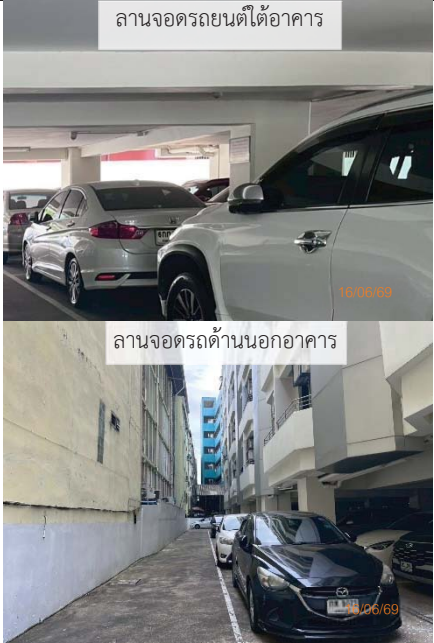
| มาตรการป้องกันและแก้ไขผลกระทบสิ่งแวดล้อม<br>และมาตรการติดตามตรวจสอบผลกระทบสิ่งแวดล้อม | ผลการปฏิบัติตามมาตรการ | ปัญหา อุปสรรค ที่ไม่สามารถปฏิบัติ<br>ตามมาตรการ และแนวทางแก้ไข | ภาพประกอบมาตรการ |
|---|---|---|---|
| 4) จัดให้มีที่จอดรถบริเวณด้านล่างของอาคารรวม<br>62 ที่ | - จัดให้มีที่จอดรถบริเวณด้านล่างของอาคาร<br>สามารถจอดรถได้ทั้งหมด 150 คัน รถยนต์ 100<br>คัน และรถจักรยานยนต์ 50 คัน ซึ่งเพียงพอต่อ<br>ผู้พักอาศัย | - ไม่มี | |

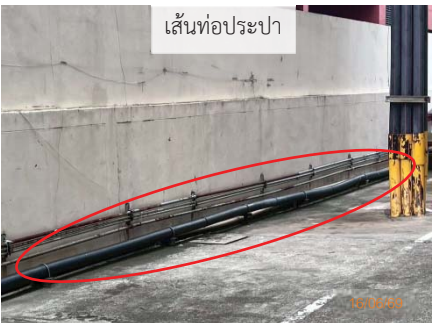
| มาตรการป้องกันและแก้ไขผลกระทบสิ่งแวดล้อม<br>และมาตรการติดตามตรวจสอบผลกระทบสิ่งแวดล้อม | ผลการปฏิบัติตามมาตรการ | ปัญหา อุปสรรค ที่ไม่สามารถปฏิบัติ<br>ตามมาตรการ และแนวทางแก้ไข | ภาพประกอบมาตรการ |
|---|---|---|---|
| <p>2.2 การใช้น้ำ</p> <p>1) จัดให้มีเจ้าหน้าที่คอยดูแลรักษาระบบเส้นท่อประปาให้อยู่ในสภาพดีอยู่เสมอ หากพบว่าชำรุดเสียหายให้ทำการซ่อมแซมทันที</p> | <p>- มีเจ้าหน้าที่คอยดูแลรักษาระบบเส้นท่อประปาให้อยู่ในสภาพดีอยู่เสมอ หากพบว่าการชำรุดเสียหายจะดำเนินการซ่อมแซมทันที</p> | - ไม่มี | <p>เส้นท่อประปา</p> |

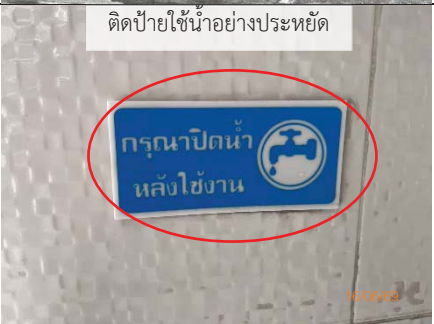
| มาตรการป้องกันและแก้ไขผลกระทบสิ่งแวดล้อม<br>และมาตรการติดตามตรวจสอบผลกระทบสิ่งแวดล้อม | ผลการปฏิบัติตามมาตรการ | ปัญหา อุปสรรค ที่ไม่สามารถปฏิบัติ<br>ตามมาตรการ และแนวทางแก้ไข | ภาพประกอบมาตรการ |
|---|---|---|---|
| <p>2) ประชาสัมพันธ์ให้ผู้พักอาศัยใช้น้ำอย่างประหยัด</p> | <p>- โครงการได้ติดได้ประชาสัมพันธ์ให้ผู้พักอาศัยใช้น้ำอย่างประหยัด</p> | - ไม่มี | <p>ติดป้ายใช้น้ำอย่างประหยัด</p> |

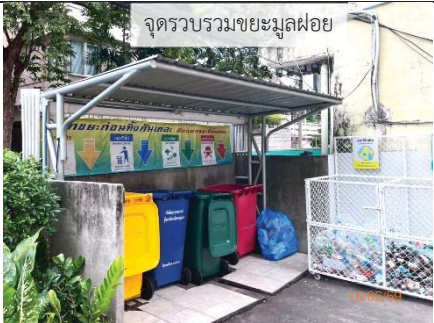
| มาตรการป้องกันและแก้ไขผลกระทบสิ่งแวดล้อม<br>และมาตรการติดตามตรวจสอบผลกระทบสิ่งแวดล้อม | ผลการปฏิบัติตามมาตรการ | ปัญหา อุปสรรค ที่ไม่สามารถปฏิบัติ<br>ตามมาตรการ และแนวทางแก้ไข | ภาพประกอบมาตรการ |
|---|---|---|---|
| 2) รวบรวมขยะมูลฝอยที่เกิดขึ้นใส่ไว้ใน<br>ถุงพลาสติกสีดำ (ถุงดำ) มัดปิดปากถุง ก่อนนำไป<br>รวบรวมไว้ในอาคารพักขยะมูลฝอยรวมของโครงการ | - ทางโครงการได้รวบรวมขยะมูลฝอยที่เกิดขึ้นใส่<br>ไว้ในถุงพลาสติกสีดำ (ถุงดำ) มัดปิดปากถุง ก่อน<br>นำไปรวบรวมไว้ในบริเวณจุดพักขยะมูลฝอยรวม<br>ของโครงการ | - ไม่มี | |

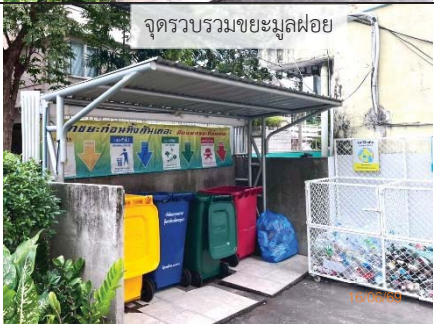
| มาตรการป้องกันและแก้ไขผลกระทบสิ่งแวดล้อม<br>และมาตรการติดตามตรวจสอบผลกระทบสิ่งแวดล้อม | ผลการปฏิบัติตามมาตรการ | ปัญหา อุปสรรค ที่ไม่สามารถปฏิบัติ<br>ตามมาตรการ และแนวทางแก้ไข | ภาพประกอบมาตรการ |
|---|---|---|---|
| 3) จัดให้มีอาคารพักขยะมูลฝอยที่มีหลังคาปก<br>คลุมและประตูปิดมิดชิดขนาดความจุประมาณ 15.75<br>ลบ.ม. ภายในแบ่งเป็นส่วนพักขยะเปียกขนาดความจุ<br>4.5 ลบ.ม. และส่วนพักขยะแห้งความจุ 11.25 ลบ.ม. | - โครงการจัดให้มีจุดพักขยะมูลฝอยที่มีหลังคาปก<br>คลุม โดยแบ่งเป็นถังพักขยะเปียกจำนวน 1 ถัง<br>มีความจุ 0.12 ลบ.ม. และถังพักขยะแห้ง จำนวน<br>4 ถัง มีความจุรวม 0.48 ลบ.ม. และถังพักขยะ<br>อันตราย จำนวน 1 ถัง มีความจุ 0.12 ลบ.ม.<br>ซึ่งเพียงพอต่อการรับปริมาณขยะภายในโครงการ<br>ไว้บริเวณด้านหน้าโครงการเพื่ออำนวยความสะดวก<br>ขยะมูลฝอย โดยติดต่อให้สำนักงานเขตพญาไท<br>เป็นผู้เข้ามารับขยะมูลฝอยของโครงการไปกำจัด<br>เป็นประจำทุกวัน | - ไม่มี | |

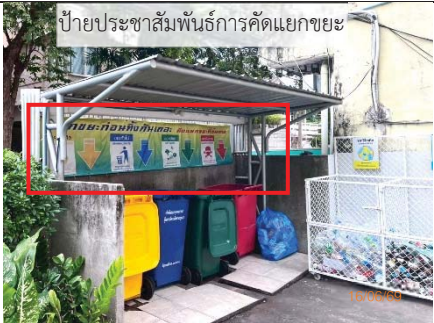
| มาตรการป้องกันและแก้ไขผลกระทบสิ่งแวดล้อม<br>และมาตรการติดตามตรวจสอบผลกระทบสิ่งแวดล้อม | ผลการปฏิบัติตามมาตรการ | ปัญหา อุปสรรค ที่ไม่สามารถปฏิบัติ<br>ตามมาตรการ และแนวทางแก้ไข | ภาพประกอบมาตรการ |
|---|---|---|---|
| 5) ส่งเสริมมาตรการคัดแยกขยะมูลฝอยอย่าง<br>จริงจังให้สอดคล้องกับนโยบายการจัดเก็บขยะมูลฝอย<br>ของ กทม. เช่น ขยะเปียก ขยะแห้ง ขยะอันตราย ขยะ<br>รีไซเคิล เป็นต้น | - โครงการมีการประชาสัมพันธ์ส่งเสริมมาตรการ<br>คัดแยกขยะมูลฝอยให้สอดคล้องกับนโยบายการ<br>จัดเก็บขยะมูลฝอยของ กทม. เช่น ขยะเปียก ขยะ<br>แห้ง ขยะอันตราย ขยะรีไซเคิล เป็นต้น<br><br>- ปัจจุบันทางโครงการมีถังขยะแยกประเภทไว้<br>บริเวณจุดรวบรวมขยะมูลฝอย | - ไม่มี | |

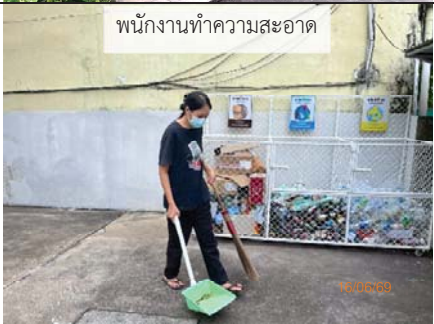
| มาตรการป้องกันและแก้ไขผลกระทบสิ่งแวดล้อม<br>และมาตรการติดตามตรวจสอบผลกระทบสิ่งแวดล้อม | ผลการปฏิบัติตามมาตรการ | ปัญหา อุปสรรค ที่ไม่สามารถปฏิบัติ<br>ตามมาตรการ และแนวทางแก้ไข | ภาพประกอบมาตรการ |
|---|---|---|---|
| 6) ล้างพื้นห้องพักขยะทุกครั้งหลังจากรถเก็บขน<br>ขยะมูลฝอยของสำนักงานเขตพญาไทได้เข้ามาจัดเก็บ<br>ขยะเสร็จเรียบร้อยแล้ว สำหรับน้ำเสียจากการล้างพื้น<br>ให้ระบายลงระบบบำบัดน้ำเสียเพื่อทำการบำบัดต่อไป | - โครงการจะให้พนักงานล้างพื้นบริเวณจุด<br>รวบรวมขยะ หลังจากรถเก็บขนขยะมูลฝอยของ<br>สำนักงานเขตพญาไทเข้ามาจัดเก็บขยะเสร็จ<br>เรียบร้อยแล้วทุกครั้ง และน้ำเสียที่ล้างพื้นจะไหล<br>ลงรางระบายน้ำและไหลลงระบบบำบัดน้ำเสีย<br>ต่อไป | - ไม่มี | |

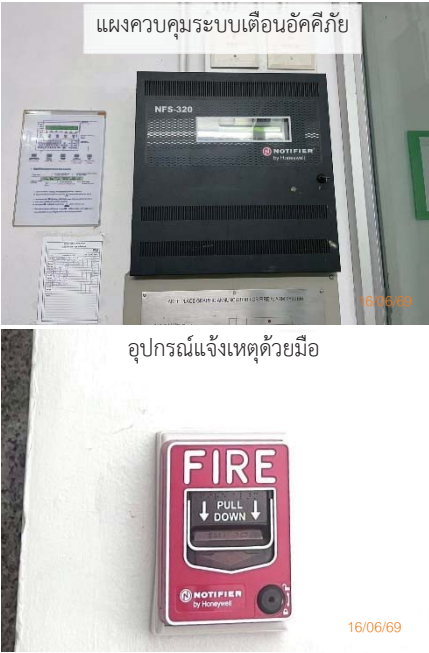
| มาตรการป้องกันและแก้ไขผลกระทบสิ่งแวดล้อม<br>และมาตรการติดตามตรวจสอบผลกระทบสิ่งแวดล้อม | ผลการปฏิบัติตามมาตรการ | ปัญหา อุปสรรค ที่ไม่สามารถปฏิบัติ<br>ตามมาตรการ และแนวทางแก้ไข | ภาพประกอบมาตรการ |
|---|---|---|---|
| <p><b>3.2 อาชีวอนามัยและความปลอดภัย</b></p> <p>1) จัดให้มีระบบป้องกันอัคคีภัยตาม พ.ร.บ. ควบคุมอาคาร พ.ศ.2522 และข้อบัญญัติ กทม. เรื่อง ควบคุมการก่อสร้างอาคาร พ.ศ.2522 อย่างครบถ้วน ซึ่งประกอบด้วย</p> <p>1.1) ระบบสัญญาณเตือนอัคคีภัย ประกอบด้วย</p> <p>1. แผงควบคุมรวมระบบสัญญาณเตือนอัคคีภัย (fire alarm control panel) ติดตั้งอยู่บริเวณ ชั้น 1 ของอาคารภายในห้องไฟฟ้า พร้อมชุดชาร์จ แบตเตอรี่ ซึ่งมีกำลังเพียงพอในการใช้งานขณะที่แหล่งจ่ายกำลังไฟฟ้าในภาวะปกติเกิดขัดข้องไม่น้อยกว่า 8 ชม.</p> <p>2. อุปกรณ์แจ้งเหตุด้วยมือ (manual pull down station) ติดตั้งอยู่บริเวณโถงด้านหน้าบันไดกลาง และทางออกบันไดหนีไฟทุกชั้นของอาคาร</p> | <p>- ทางโครงการมีระบบป้องกันอัคคีภัยตาม พ.ร.บ. ควบคุมอาคาร พ.ศ.2522 และข้อบัญญัติ กทม. เรื่อง ควบคุมการก่อสร้างอาคาร พ.ศ.2522 อย่างครบถ้วน ซึ่งระบบสัญญาณเตือนอัคคีภัย ประกอบด้วย แผงควบคุมรวมระบบสัญญาณเตือนอัคคีภัย อุปกรณ์แจ้งเหตุเครื่องตรวจจับควัน เครื่องตรวจจับความร้อน กริ่งสัญญาณแจ้งเหตุเครื่องตรวจจับควัน เครื่องดับเพลิงชนิดมือถือมีระบบผจญเพลิง และป้องกันเพลิงไหม้ ประกอบด้วย ตู้เก็บสายฉีดน้ำดับเพลิง หัวรับน้ำดับเพลิง อุปกรณ์ดับเพลิงชนิดมือถือ</p> | <p>- ไม่มี</p> | <p>แผงควบคุมระบบเตือนอัคคีภัย</p> <p>อุปกรณ์แจ้งเหตุด้วยมือ</p> |

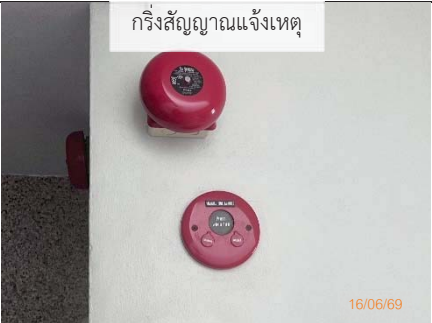
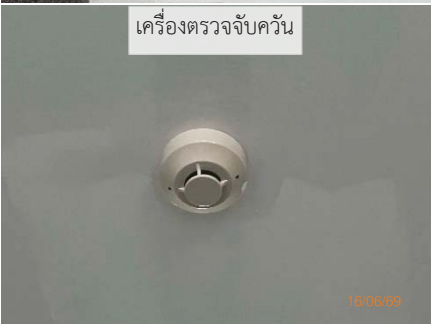
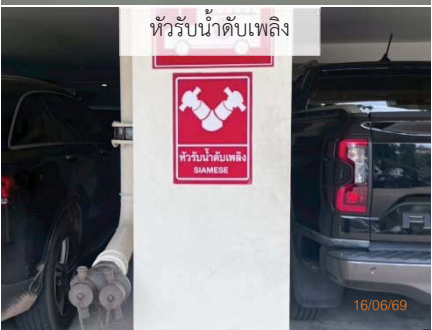
| มาตรการป้องกันและแก้ไขผลกระทบสิ่งแวดล้อม<br>และมาตรการติดตามตรวจสอบผลกระทบสิ่งแวดล้อม | ผลการปฏิบัติตามมาตรการ | ปัญหา อุปสรรค ที่ไม่สามารถปฏิบัติตาม<br>มาตรการ และแนวทางแก้ไข | ภาพประกอบมาตรการ |
|---|---|---|---|
| <p>ทั้ง 2 ผัง รวม 3 จุด/ชั้น อยู่สูงจากพื้นที่ประมาณ 1.50 ม. มีป้าย fire ชัดเจนมี key switch สำหรับไขเพื่อส่ง general alarm</p> <p>3. กริ่งสัญญาณแจ้งเหตุ (alarm bell) ติดตั้งอยู่บริเวณโถงด้านหน้าบันไดกลาง และทางออกบันไดหนีไฟทุกชั้นของอาคาร อยู่สูงจากพื้นที่ประมาณ 2.20 ม.</p> <p>4. เครื่องตรวจจับควัน (smoke detector) โดยจะติดตั้งไว้บริเวณห้องพักอาศัยทุกห้อง ห้องไฟฟ้า และห้องเครื่อง</p> <p>5. เครื่องตรวจจับความร้อน (heat detector) โดยจะติดตั้งไว้บริเวณเพดานโถงทางเดิน และทางออกบันไดหนีไฟทุกชั้นของอาคาร</p> <p>1.2) ระบบผจญเพลิงและป้องกันเพลิงไหม้ ระบบฉีดน้ำดับเพลิง โครงการจะปรับปรุงเพิ่มเติม ระบบฉีดน้ำดับเพลิงโดยติดตั้งเครื่องสูบน้ำดับเพลิง (fire pump) ขนาด 1,000 แกลลอน/นาที่ จำนวน 1 เครื่อง และเครื่องสูบน้ำดับเพลิงช่วย (jockey pump) ขนาด 20 แกลลอน/นาที่ จำนวน 1 เครื่อง โดยจะสูบน้ำจากถังเก็บน้ำใต้ดินไปยังตู้เก็บสายฉีดน้ำดับเพลิง พร้อมอุปกรณ์ตามชั้นต่างๆ ตั้งแต่ชั้นที่ 1-10 โดย</p> | | | <p>กริ่งสัญญาณแจ้งเหตุ</p> <p>16/06/69</p> <p>เครื่องตรวจจับควัน</p> <p>16/06/69</p> <p>หัวรับน้ำดับเพลิง</p> <p>16/06/69</p> |

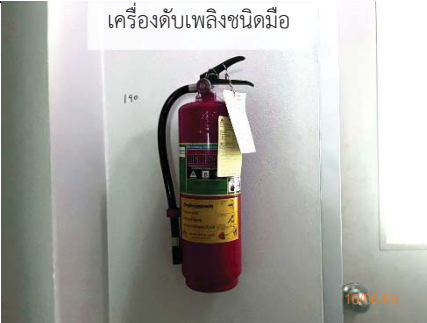
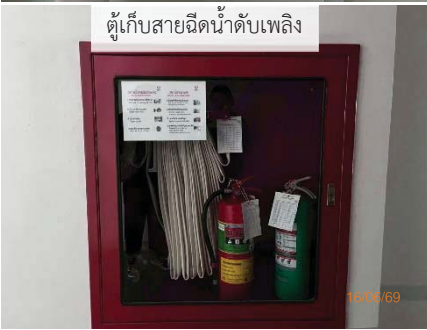
| มาตรการป้องกันและแก้ไขผลกระทบสิ่งแวดล้อม<br>และมาตรการติดตามตรวจสอบผลกระทบสิ่งแวดล้อม | ผลการปฏิบัติตามมาตรการ | ปัญหา อุปสรรค ที่ไม่สามารถปฏิบัติตาม<br>มาตรการ และแนวทางแก้ไข | ภาพประกอบมาตรการ |
|---|---|---|---|
| <p>โครงการจะติดตั้งเพิ่มเติมอีก 13 ตู้ รวมเป็นทั้งหมด 23 ตู้ โดยบริเวณชั้น 2-6 จะติดตั้งเพิ่มเติมอีกชั้นละ 2 ตู้ รวมเป็น 3 ตู้/ชั้น สำหรับบริเวณชั้นล่างนั้นจะติดตั้งตู้เก็บสายฉีดน้ำดับเพลิงเพิ่มเติมอีก 3 ตู้ ตรงบริเวณด้านซ้ายและขวาของอาคาร ด้านละ 1 ตู้ และด้านหลัง 1 นอกจากนี้โครงการจะเพิ่มความจุถังเก็บน้ำใต้ดินจาก 120 ลบ.ม. เป็น 170 ลบ.ม. โดยกำหนดให้ระดับน้ำเก็บกักสำรองเพื่อการดับเพลิงไว้ไม่น้อยกว่า 30 นาที หรือปริมาณ 137 ลบ.ม.</p> <ol style="list-style-type: none"> <li>1. หัวรับน้ำดับเพลิง (fire department connections) ติดตั้งไว้ 1 จุด บริเวณชั้นล่าง</li> <li>2. เครื่องดับเพลิงชนิดมือถือ (fire extinguisher) ติดตั้งไว้ในตู้เก็บสายฉีดน้ำดับเพลิงทุกตู้ๆ ละ 1 เครื่อง โดยติดตั้งไว้บริเวณชั้นล่าง 3 เครื่อง บริเวณชั้น 2-6 ชั้นละ 3 เครื่อง ชั้นคาตฟ้า 1 เครื่อง รวมทั้งหมด 24 เครื่อง</li> </ol> | | | <p>เครื่องดับเพลิงชนิดมือ</p> <p>ตู้เก็บสายฉีดน้ำดับเพลิง</p> |

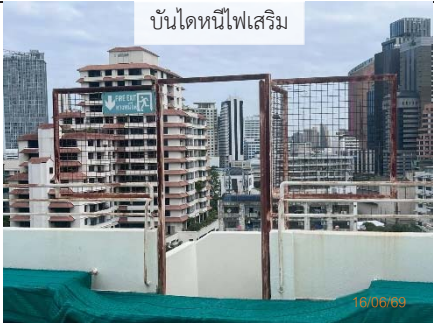
| มาตรการป้องกันและแก้ไขผลกระทบสิ่งแวดล้อม<br>และมาตรการติดตามตรวจสอบผลกระทบสิ่งแวดล้อม | ผลการปฏิบัติตามมาตรการ | ปัญหา อุปสรรค ที่ไม่สามารถปฏิบัติตามมาตรการ และแนวทางแก้ไข | ภาพประกอบมาตรการ |
|---|---|---|---|
| <p>3. บันไดหนีไฟ (stairwell) เพิ่มเติม และปรับปรุงบันไดหนีไฟให้มีความต่อเนื่องโดยตลอดจากชั้นดาดฟ้าลงสู่พื้นที่ชั้นล่าง ดังนี้</p> <p>3.1 ติดตั้งบันไดหนีไฟเสริมจากบริเวณระเบียงชั้น 7 ลงมายังบริเวณชานพักบันไดหนีไฟระหว่างชั้น 5 และชั้น 6 เพื่อเชื่อมเส้นทางหนีไฟระหว่างบันไดหนีไฟช่วงที่ 2 ให้มีความต่อเนื่องกัน</p> | <p>- ติดตั้งบันไดหนีไฟเสริมจากบริเวณระเบียงชั้น 7 ลงมายังบริเวณชานพักบันไดหนีไฟระหว่างชั้น 5 และชั้น ที่ 2 ให้มีความต่อเนื่องกัน</p> | - ไม่มี | |

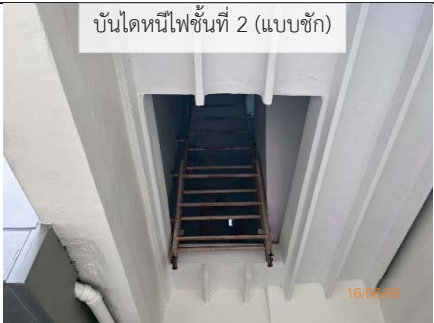
| มาตรการป้องกันและแก้ไขผลกระทบสิ่งแวดล้อม<br>และมาตรการติดตามตรวจสอบผลกระทบสิ่งแวดล้อม | ผลการปฏิบัติตามมาตรการ | ปัญหา อุปสรรค ที่ไม่สามารถปฏิบัติตามมาตรการ และแนวทางแก้ไข | ภาพประกอบมาตรการ |
|---|---|---|---|
| <p>3.2 ติดตั้งบันไดหนีไฟ (แบบซึก) เพิ่มเติมจากบริเวณห้องบันไดหนีไฟชั้น 2 ลงสู่พื้นที่ชั้นล่าง เพื่อเชื่อมเส้นทางหนีไฟจากชั้นดาดฟ้าลงสู่พื้นที่ชั้นล่างเพื่อออกนอกอาคารไปสู่จุดรวมพลให้มีความต่อเนื่องกันโดยตลอดซึ่งจะทำให้มีความสะดวกและปลอดภัยยิ่งขึ้นอีกด้วย</p> | <p>- ติดตั้งบันไดหนีไฟ (แบบซึก) เพิ่มเติมจากบริเวณห้องบันไดหนีไฟชั้น 2 ลงสู่พื้นที่ชั้นล่าง เพื่อสะดวกและปลอดภัยยิ่งขึ้น</p> | - ไม่มี | |

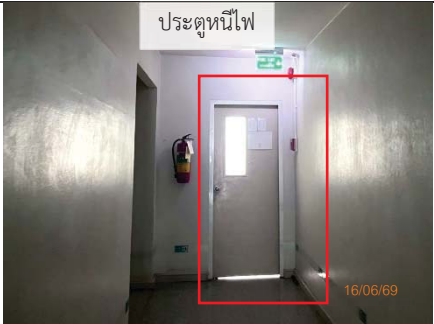
| มาตรการป้องกันและแก้ไขผลกระทบสิ่งแวดล้อม<br>และมาตรการติดตามตรวจสอบผลกระทบสิ่งแวดล้อม | ผลการปฏิบัติตามมาตรการ | ปัญหา อุปสรรค ที่ไม่สามารถปฏิบัติตามมาตรการ และแนวทางแก้ไข | ภาพประกอบมาตรการ |
|---|---|---|---|
| <p>3.3 ปรับปรุงประตูหนีไฟบริเวณชั้น 7-10 จากเดิมซึ่งเป็นแบบผลักเข้าจากโถงบันไดหนีไฟเข้าสู่โถงทางเดินภายในอาคาร ให้เป็นแบบบานเปิดชนิดผลักออกสู่บันไดหนีไฟ พร้อมอุปกรณ์ชนิดที่บังคับให้บานประตูปิดได้เอง</p> | <p>- ประตูหนีไฟบริเวณชั้น 7-10 เป็นแบบบานเปิดชนิดผลักออกสู่บันไดหนีไฟ</p> | - ไม่มี | |

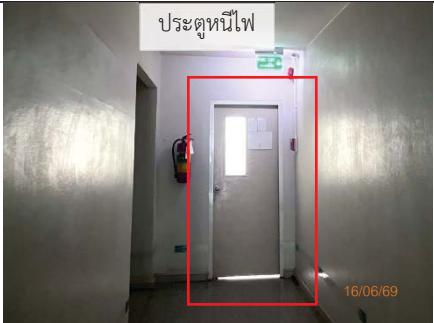
| มาตรการป้องกันและแก้ไขผลกระทบสิ่งแวดล้อม<br>และมาตรการติดตามตรวจสอบผลกระทบสิ่งแวดล้อม | ผลการปฏิบัติตามมาตรการ | ปัญหา อุปสรรค ที่ไม่สามารถปฏิบัติ<br>ตามมาตรการ และแนวทางแก้ไข | ภาพประกอบมาตรการ |
|---|---|---|---|
| 3.4 ติดตั้งประตูซึ่งทำด้วยวัสดุทนไฟ<br>และไม่ผูกเรือนที่สามารถเปิดเข้า-ออกได้ทั้ง 2 ด้าน<br>พร้อมอุปกรณ์ชนิดที่บังคับให้บานประตูปิดได้เอง<br>บริเวณหน้าโถงบันไดกลางตั้งแต่ชั้น 2-10 และโถงบันได<br>หนีไฟทั้ง 2 ข้าง ของชั้น 2-6 | - ประตูซึ่งทำด้วยวัสดุทนไฟและไม่ผูกเรือนที่<br>สามารถเปิดเข้า-ออกได้ทั้ง 2 ด้าน | - ไม่มี | |

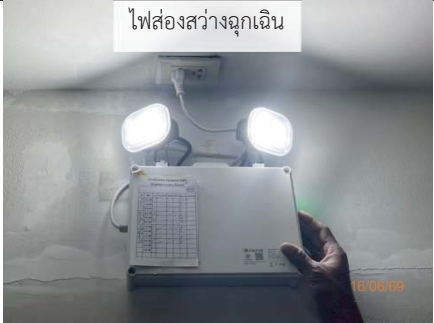
| มาตรการป้องกันและแก้ไขผลกระทบสิ่งแวดล้อม<br>และมาตรการติดตามตรวจสอบผลกระทบสิ่งแวดล้อม | ผลการปฏิบัติตามมาตรการ | ปัญหา อุปสรรค ที่ไม่สามารถปฏิบัติ<br>ตามมาตรการ และแนวทางแก้ไข | ภาพประกอบมาตรการ |
|---|---|---|---|
| 4. เครื่องส่องสว่างฉุกเฉิน (emergency light)<br>โดยติดตั้งบริเวณโถงบันไดกลางและหน้าบันไดหนีไฟ<br>ทุกชั้น | - ติดตั้งเครื่องส่องสว่างฉุกเฉิน (emergency<br>light) โดยติดตั้งบริเวณโถงบันไดกลางและหน้า<br>บันไดหนีไฟทุกชั้น | - ไม่มี | |

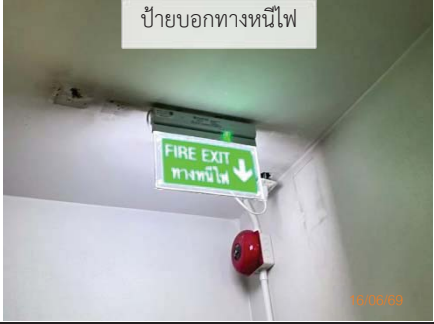
| มาตรการป้องกันและแก้ไขผลกระทบสิ่งแวดล้อม<br>และมาตรการติดตามตรวจสอบผลกระทบสิ่งแวดล้อม | ผลการปฏิบัติตามมาตรการ | ปัญหา อุปสรรค ที่ไม่สามารถปฏิบัติ<br>ตามมาตรการ และแนวทางแก้ไข | ภาพประกอบมาตรการ |
|---|---|---|---|
| 5. ป้ายบอกทางหนีไฟ (fire exit sign light)<br>ติดตั้งบริเวณโถงบันไดกลางและหน้าบันไดหนีไฟทุกชั้น | - ติดตั้งป้ายบอกทางหนีไฟ ติดตั้งบริเวณโถง<br>บันไดกลางและหน้าบันไดหนีไฟทุกชั้น | - ไม่มี | |

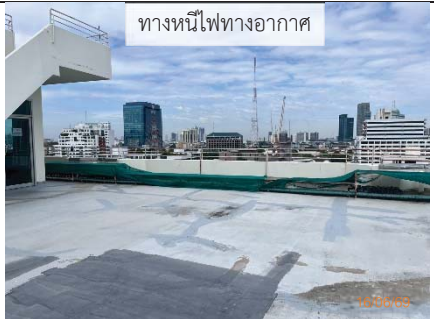
| มาตรการป้องกันและแก้ไขผลกระทบสิ่งแวดล้อม<br>และมาตรการติดตามตรวจสอบผลกระทบสิ่งแวดล้อม | ผลการปฏิบัติตามมาตรการ | ปัญหา อุปสรรค ที่ไม่สามารถปฏิบัติตาม<br>มาตรการ และแนวทางแก้ไข | ภาพประกอบมาตรการ |
|---|---|---|---|
| 6. ทางหนีไฟทางอากาศโครงการได้จัดให้มีพื้นที่ว่างขนาด 400 ตร.ม. (20x20 ม.) ไว้บนดาดฟ้าชั้น 10 ของอาคารเพื่อใช้เป็นทางหนีไฟทางอากาศ | - จัดให้มีพื้นที่ว่างเพื่อใช้เป็นทางเดินหนีไฟทางอากาศไว้บนดาดฟ้าชั้น 10 ของอาคาร | - ไม่มี | |

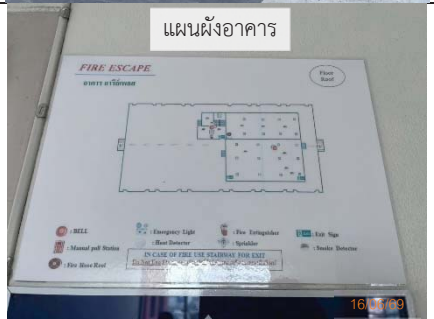
| มาตรการป้องกันและแก้ไขผลกระทบสิ่งแวดล้อม<br>และมาตรการติดตามตรวจสอบผลกระทบสิ่งแวดล้อม | ผลการปฏิบัติตามมาตรการ | ปัญหา อุปสรรค ที่ไม่สามารถปฏิบัติตาม<br>มาตรการ และแนวทางแก้ไข | ภาพประกอบมาตรการ |
|---|---|---|---|
| 7. แผนผังอาคาร ติดตั้งไว้บริเวณโถงหน้าบันใดกลางของอาคารทุกชั้น | - ติดตั้งแผนผังอาคาร ไว้บริเวณโถงหน้าบันใดกลางของอาคารทุกชั้น | - ไม่มี | |

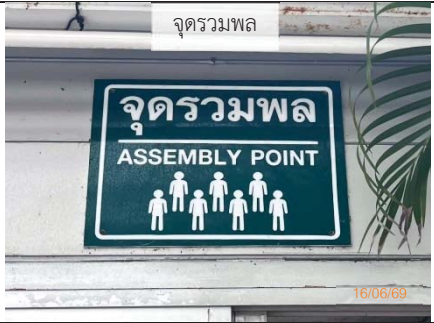
| มาตรการป้องกันและแก้ไขผลกระทบสิ่งแวดล้อม<br>และมาตรการติดตามตรวจสอบผลกระทบสิ่งแวดล้อม | ผลการปฏิบัติตามมาตรการ | ปัญหา อุปสรรค ที่ไม่สามารถปฏิบัติ<br>ตามมาตรการ และแนวทางแก้ไข | ภาพประกอบมาตรการ |
|---|---|---|---|
| 10. จัดให้มีแผนปฏิบัติการฉุกเฉินโดยระบุถึง<br>วิธีการอพยพผู้ที่อยู่ในอาคารได้หมดภายใน<br>1 ชม. และจัดให้มีเจ้าหน้าที่คอยดูแลการอพยพและ<br>จัดกลุ่มคนที่อพยพออกมาจากอาคารไปยังจุดรวมพลที่<br>เหมาะสมและปลอดภัยภายในโครงการ | - ให้มีแผนปฏิบัติการฉุกเฉินโดยระบุถึงวิธีการ<br>อพยพผู้ที่อยู่ในอาคารได้หมดภายใน 1 ชม.<br>และจัดให้มีเจ้าหน้าที่คอยดูแลการอพยพและจัด<br>กลุ่มคนที่อพยพออกมาจากอาคารไปยังจุดรวม<br>พลที่เหมาะสมและปลอดภัยภายในโครงการ | - ไม่มี | |

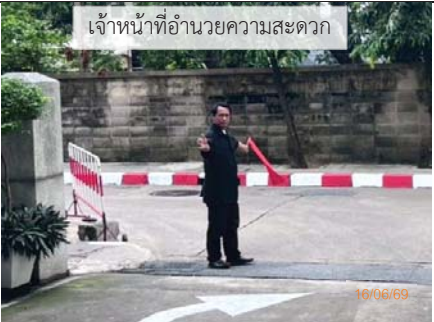
| มาตรการป้องกันและแก้ไขผลกระทบสิ่งแวดล้อม<br>และมาตรการติดตามตรวจสอบผลกระทบสิ่งแวดล้อม | ผลการปฏิบัติตามมาตรการ | ปัญหา อุปสรรค ที่ไม่สามารถปฏิบัติตามมาตรการ และแนวทางแก้ไข | ภาพประกอบมาตรการ |
|---|---|---|---|
| 13. จัดให้มีเจ้าหน้าที่คอยตรวจตราความเรียบร้อยตลอด 24 ชม. และอำนวยความสะดวกและปลอดภัยบริเวณทางเข้า-ออกโครงการ | - โครงการจัดให้มีเจ้าหน้าที่คอยตรวจตราความเรียบร้อยตลอด 24 ชม. และอำนวยความสะดวกและปลอดภัยบริเวณทางเข้า-ออกโครงการ | - ไม่มี | |

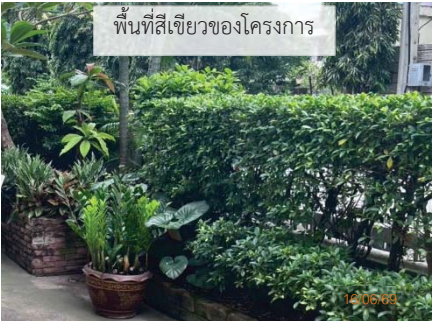
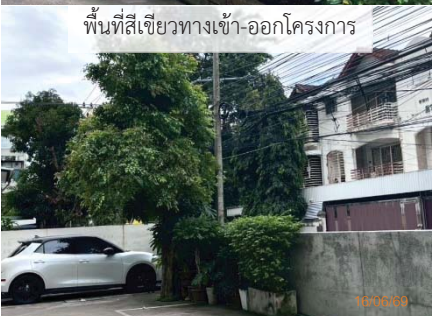
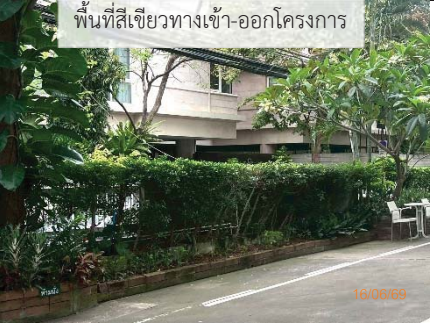
| มาตรการป้องกันและแก้ไขผลกระทบสิ่งแวดล้อม<br>และมาตรการติดตามตรวจสอบผลกระทบสิ่งแวดล้อม | ผลการปฏิบัติตามมาตรการ | ปัญหา อุปสรรค ที่ไม่สามารถปฏิบัติตามมาตรการ และแนวทางแก้ไข | ภาพประกอบมาตรการ |
|---|---|---|---|
| <b>3.3 พื้นที่สีเขียว</b><br>1) จัดให้มีพื้นที่สีเขียวคิดเป็นร้อยละ 19.25 ของพื้นที่โครงการ โดยจัดสวนหย่อมและปลูกไม้ยืนต้นบริเวณริมรั้วด้านหน้าโครงการและบนชั้นดาดฟ้าชั้น 6 และดาดฟ้าชั้น 10 เช่น ต้นไทร ยอดทอง แก้ว เข็มเล็ก ขบา เฟื่องฟ้า เป็นต้น | - โครงการจัดให้มีพื้นที่สีเขียวโดยจัดสวนหย่อมและปลูกต้นไม้ยืนต้นบริเวณริมรั้วด้านหน้าโครงการตลอดแนว เช่น ต้นไทร ยอดทอง แก้ว เข็มเล็ก เป็นต้น บริเวณบนชั้นดาดฟ้าชั้น 6 และดาดฟ้าชั้น 10 ไม่ได้ดำเนินการปลูกต้นไม้ เนื่องจากโครงการได้จัดสร้างอาคารตั้งแต่ปี 2550 ทำให้บริเวณดังกล่าวเกิดรอยร้าว รอยแตกของโครงการได้จึงยังไม่มีมีการปลูกต้นไม้บริเวณบนชั้นดาดฟ้าชั้น 6 และดาดฟ้าชั้น 10 แต่ได้มีการปลูกชั้นล่างของโครงการทดแทน | - ไม่มี | <br> |

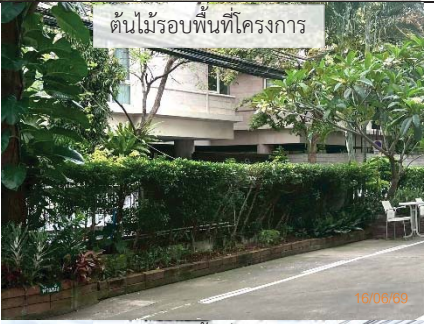
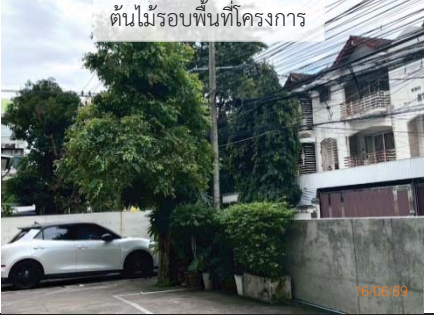
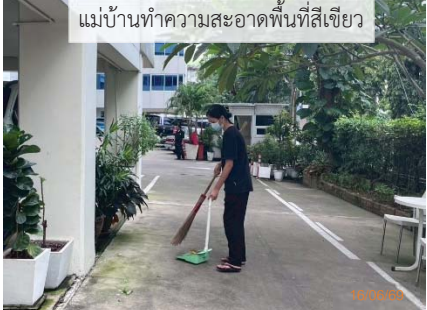
| มาตรการป้องกันและแก้ไขผลกระทบสิ่งแวดล้อม<br>และมาตรการติดตามตรวจสอบผลกระทบสิ่งแวดล้อม | ผลการปฏิบัติตามมาตรการ | ปัญหา อุปสรรค ที่ไม่สามารถปฏิบัติ<br>ตามมาตรการ และแนวทางแก้ไข | ภาพประกอบมาตรการ |
|---|---|---|---|
| 2) หมั่นดูแลพื้นที่สีเขียวในโครงการให้มีสภาพ<br>สวยงามอย่างสม่ำเสมอ | - โครงการจัดให้มีแม่บ้านคอยดูแลทำความสะอาดพื้นที่สีเขียวในโครงการทุกจุดให้มีสภาพที่<br>สวยงามเป็นประจำ | - ไม่มี | |

| มาตรการป้องกันและแก้ไขผลกระทบสิ่งแวดล้อม<br>และมาตรการติดตามตรวจสอบผลกระทบสิ่งแวดล้อม | ผลการปฏิบัติตามมาตรการ | ปัญหา อุปสรรค ที่ไม่สามารถปฏิบัติ<br>ตามมาตรการ และแนวทางแก้ไข | ภาพประกอบมาตรการ |
|---|---|---|---|
| | | | <div>แม่บ้านทำความสะอาดพื้นที่สีเขียว</div> A photograph showing a person in a dark uniform sweeping a paved walkway with a broom. The walkway is bordered by a white wall on the left and lush green plants on the right. In the background, a building and other people are visible. A white text box at the top of the image reads 'แม่บ้านทำความสะอาดพื้นที่สีเขียว' (Housekeeping cleaning green area). A small orange logo is in the bottom right corner of the image. |
