ผลการปฏิบัติตามมาตรการติดตามตรวจสอบ  
ผลกระทบสิ่งแวดล้อม

## บทที่ 4

### การปฏิบัติตามมาตรการติดตามตรวจสอบผลกระทบสิ่งแวดล้อม

ตารางที่ 4.1-1 แผนและผลการดำเนินงานติดตามตรวจสอบผลกระทบสิ่งแวดล้อม  
ทางแยกต่างระดับจุดตัดทางหลวงหมายเลข 24 กับทางหลวงหมายเลข 224 (แยกโชคชัย) จ.นครราชสีมา

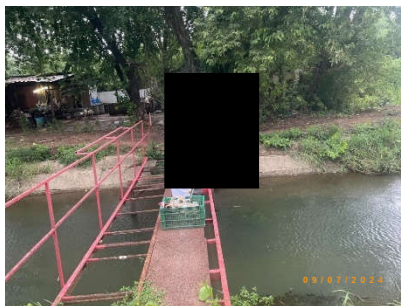
รูปที่ 4.2.1-2 แสดงการเก็บตัวอย่างคุณภาพน้ำผิวดิน เดือนกรกฎาคม 2567

ทำการตรวจวัดเมื่อวันที่ 9 กรกฎาคม 2567 ดังรูปที่ 4.2.1-2 ซึ่งในระหว่างการตรวจวัดโครงการยังไม่มีกิจกรรมก่อสร้างใกล้เคียงกับคลองชลประทาน (กม.53+950) โดยมีผลการตรวจวัด ได้แก่ อุณหภูมิตรวจวัดได้ 31.0 องศาเซลเซียส ( $^{\circ}\text{C}$ ) ความเป็นกรดและด่างเท่ากับ 6.8 ความนำไฟฟ้าเท่ากับ 275  $\mu\text{S}/\text{cm}$  ออกซิเจนละลายในน้ำเท่ากับ 4.1  $\text{mg}/\text{L}$  บีโอดีเท่ากับ 2.0  $\text{mg}/\text{L}$  ของแข็งแขวนลอยทั้งหมดมีค่าเท่ากับ 4.0  $\text{mg}/\text{L}$  ของแข็งที่ละลายน้ำได้ทั้งหมดเท่ากับ 176  $\text{mg}/\text{L}$  น้ำมันและไขมันมีค่าน้อยกว่า 2.0  $\text{mg}/\text{L}$  แบคทีเรียกลุ่มโคลิฟอร์มทั้งหมดมีค่าเท่ากับ 1,300 MPN/100 ml และแบคทีเรียกลุ่มฟิโคไลโคลิฟอร์มเท่ากับ 790 MPN/100 ml เมื่อนำมาเปรียบเทียบกับเกณฑ์มาตรฐานคุณภาพน้ำผิวดิน ประกาศคณะกรรมการสิ่งแวดล้อมแห่งชาติ ฉบับที่ 8 พ.ศ. 2537 คุณภาพน้ำผิวดินจัดอยู่ในประเภทที่ 3 สามารถเป็นประโยชน์เพื่อการอุปโภคบริโภค และการเกษตร

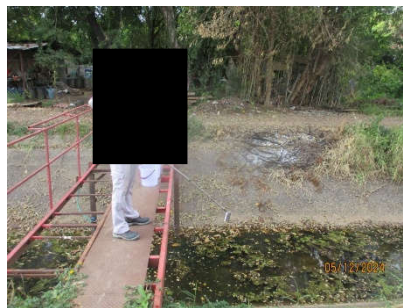
รูปที่ 4.2.1-3 แสดงการเก็บตัวอย่างคุณภาพน้ำผิวดิน เดือนธันวาคม 2567

ทำการตรวจวัดเมื่อวันที่ 5 ธันวาคม 2567 ดังรูปที่ 4.2.1-3 ซึ่งในระหว่างการตรวจวัดโครงการยังไม่มีกิจกรรมก่อสร้างใกล้เคียงกับคลองชลประทาน (กม.53+950) โดยมีผลการตรวจวัด ได้แก่ อุณหภูมิตรวจวัดได้ 29.5 องศาเซลเซียส ( $^{\circ}\text{C}$ ) ความเป็นกรดและด่างเท่ากับ 7.4 ความนำไฟฟ้าเท่ากับ 970  $\mu\text{S}/\text{cm}$  ออกซิเจนละลายในน้ำเท่ากับ 4.6 mg/L บีโอดีเท่ากับ 1.9 mg/L ของแข็งแขวนลอยทั้งหมดมีค่าเท่ากับ 13.7 mg/L ของแข็งที่ละลายน้ำได้ทั้งหมดเท่ากับ 218 mg/L น้ำมันและไขมันมีค่าน้อยกว่า 2.0 mg/L แบคทีเรียกลุ่มโคลิฟอร์มทั้งหมดมีค่าเท่ากับ 790 MPN/100 ml และแบคทีเรียกลุ่มฟิคอลโคลิฟอร์มเท่ากับ 330 MPN/100 ml เมื่อนำมาเปรียบเทียบกับเกณฑ์มาตรฐานคุณภาพน้ำผิวดิน ประกาศคณะกรรมการสิ่งแวดล้อมแห่งชาติ ฉบับที่ 8 พ.ศ. 2537 คุณภาพน้ำผิวดินจัดอยู่ในประเภทที่ 3 สามารถเป็นประโยชน์เพื่อการอุปโภคบริโภค และการเกษตร

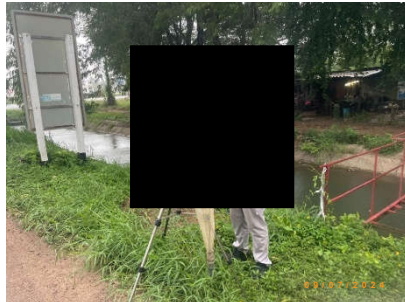
รูปที่ 4.2.2-1 แสดงการเก็บตัวอย่างนิเวศวิทยาทางน้ำ เดือนกรกฎาคม 2567

ทำการตรวจวัดเมื่อวันที่ 9 กรกฎาคม 2567 ดังรูปที่ 4.2.2-1 พบว่า แพลงก์ตอนพืชที่พบ 4 ดิวิชั่น ประกอบไปด้วยแพลงก์ตอนพืช 16 ชนิด ความหนาแน่นคิดเป็น 8,160 หน่วย/ลิตร ซึ่งมีดัชนีความ

หลากหลายอยู่ที่ 2.63 แพลงก์ตอนสัตว์พบ 2 ไฟล์ม ประกอบไปด้วยแพลงก์ตอนสัตว์ 6 ชนิด ความหนาแน่นคิดเป็น 180 ตัว/ลิตร ซึ่งมีดัชนีความหลากหลายอยู่ที่ 1.64 สำหรับสัตว์หน้าดินพบ 1 ไฟล์ม ประกอบด้วยสัตว์หน้าดิน 2 ชนิด ความหนาแน่นคิดเป็น 16 ตัว/ตารางเมตร ซึ่งมีดัชนีความหลากหลายอยู่ที่ 0.69 และเมื่อนำมาเปรียบเทียบกับเกณฑ์ดัชนีความหลากหลายของ Wilhm and Dorris (1986) พบว่า ค่าดัชนีความหลากหลายอยู่ระดับปานกลาง โดยแพลงก์ตอนพืชและแพลงก์ตอนสัตว์ได้ สามารถอาศัยอยู่ได้ สำหรับสัตว์หน้าดิน พบว่า ค่าดัชนีความหลากหลายอยู่ในคุณภาพน้ำต่ำ สัตว์หน้าดินไม่สามารถอาศัยอยู่ในแหล่งน้ำได้

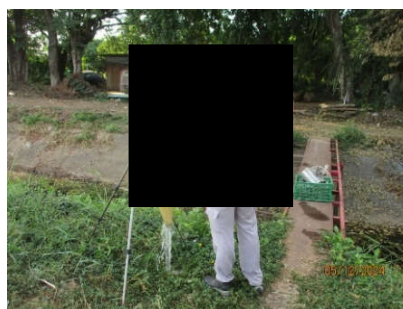
รูปที่ 4.2.2-2 แสดงการเก็บตัวอย่างนิเวศวิทยาทางน้ำ เดือนธันวาคม 2567

ทำการตรวจวัดเมื่อวันที่ 9 ธันวาคม 2567 ดังรูปที่ 4.2.2-2 พบว่า แพลงก์ตอนพืชที่พบ 4 ดิวิชัน ประกอบไปด้วยแพลงก์ตอนพืช 16 ชนิด ความหนาแน่นคิดเป็น 9,480 หน่วย/ลิตร ซึ่งมีดัชนีความหลากหลายอยู่ที่ 2.56 แพลงก์ตอนสัตว์พบ 2 ไฟล์ม ประกอบไปด้วยแพลงก์ตอนสัตว์ 6 ชนิด ความหนาแน่นคิดเป็น 114 ตัว/ลิตร ซึ่งมีดัชนีความหลากหลายอยู่ที่ 1.69 สำหรับสัตว์หน้าดินพบ 2 ไฟล์ม ประกอบด้วยสัตว์หน้าดิน 3 ชนิด ความหนาแน่นคิดเป็น 56 ตัว/ตารางเมตร ซึ่งมีดัชนีความหลากหลายอยู่ที่ 1.03 และเมื่อนำมาเปรียบเทียบกับเกณฑ์ดัชนีความหลากหลายของ Wilhm and Dorris (1986) พบว่า ค่าดัชนีความหลากหลายอยู่ในเกณฑ์ปานกลาง แพลงก์ตอนพืช แพลงก์ตอนสัตว์ และสัตว์หน้าดิน สามารถอาศัยอยู่ในแหล่งน้ำได้

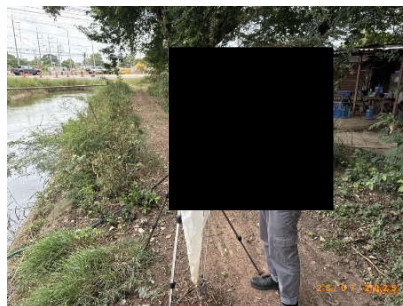
รูปที่ 4.2.2-3 แสดงการเก็บตัวอย่างนิเวศวิทยาทางน้ำ เดือนกรกฎาคม 2568

ทำการตรวจวัดเมื่อวันที่ 28 กรกฎาคม 2568 ดังรูปที่ 4.2.2-3 พบว่า แพลงก์ตอนพืชที่พบ 4 ดิวิชัน ประกอบด้วยแพลงก์ตอนพืช 19 ชนิด ความหนาแน่นคิดเป็น 7,800 หน่วย/ลิตร ซึ่งมีดัชนีความหลากหลายอยู่ที่ 2.66 แพลงก์ตอนสัตว์พบ 3 ไฟลัม ประกอบด้วยแพลงก์ตอนสัตว์ 8 ชนิด ความหนาแน่นคิดเป็น 132 ตัว/ลิตร ซึ่งมีดัชนีความหลากหลายอยู่ที่ 1.92 สำหรับสัตว์หน้าดินพบ 2 ไฟลัม ประกอบด้วยสัตว์หน้าดิน 3 ชนิด ความหนาแน่นคิดเป็น 96 ตัว/ตารางเมตร ซึ่งมีดัชนีความหลากหลายอยู่ที่ 1.01 และเมื่อนำมาเปรียบเทียบกับเกณฑ์ดัชนีความหลากหลายของ Wilhm and Dorris (1986) พบว่า ค่าดัชนีความหลากหลายอยู่ในเกณฑ์ปานกลาง แพลงก์ตอนพืช แพลงก์ตอนสัตว์ และสัตว์หน้าดิน สามารถอาศัยอยู่ในแหล่งน้ำได้

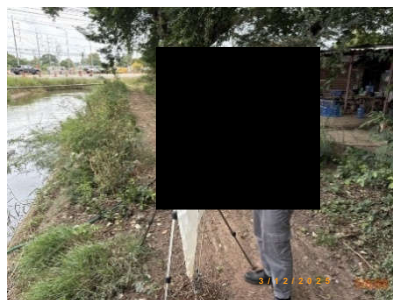
รูปที่ 4.2.2-4 แสดงการเก็บตัวอย่างนิเวศวิทยาทางน้ำ เดือนธันวาคม 2568

ทำการตรวจวัดเมื่อวันที่ 3 ธันวาคม 2568 ดังรูปที่ 4.2.2-4 พบว่า แพลงก์ตอนพืชที่พบ 4 ดิวิชัน ประกอบด้วยแพลงก์ตอนพืช 16 ชนิด ความหนาแน่นคิดเป็น 8,344 หน่วย/ลิตร ซึ่งมีดัชนีความหลากหลายอยู่ที่ 2.50 แพลงก์ตอนสัตว์พบ 2 ไฟลัม ประกอบด้วยแพลงก์ตอนสัตว์ 6 ชนิด ความหนาแน่นคิดเป็น 104 ตัว/ลิตร ซึ่งมีดัชนีความหลากหลายอยู่ที่ 1.67 สำหรับสัตว์หน้าดินพบ 2 ไฟลัม ประกอบด้วยสัตว์หน้าดิน 3 ชนิด ความหนาแน่นคิดเป็น 50 ตัว/ตารางเมตร ซึ่งมีดัชนีความหลากหลายอยู่ที่ 1.02 และเมื่อนำมาเปรียบเทียบกับเกณฑ์ดัชนีความหลากหลายของ Wilhm and Dorris (1986) พบว่า ค่าดัชนีความหลากหลายอยู่ในเกณฑ์ปานกลาง แพลงก์ตอนพืช แพลงก์ตอนสัตว์ และสัตว์หน้าดิน สามารถอาศัยอยู่ในแหล่งน้ำได้

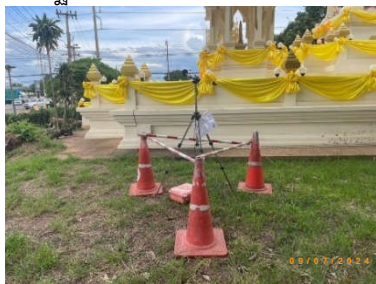
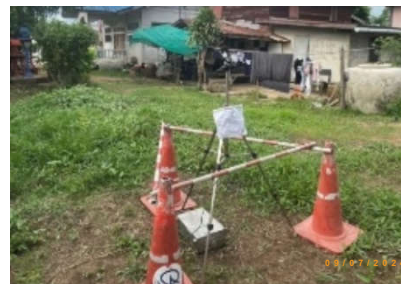
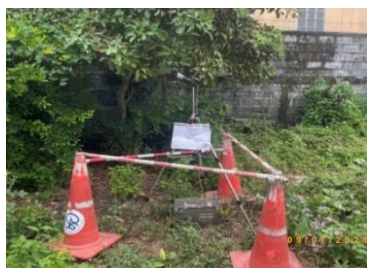
รูปที่ 4.2.3-2 แสดงการตรวจวัดเสียง เดือนกรกฎาคม 2567

ทำการตรวจวัดเมื่อวันที่ 5-10 กรกฎาคม 2567 ดังรูปที่ 4.2.3-2 ซึ่งในระหว่างการตรวจวัด โครงการมีกิจกรรมก่อสร้างใกล้เคียงกับสถานีตรวจวัด ได้แก่ งานบรรทุกขนส่งวัสดุก่อสร้าง งานรื้อถอนป้ายจราจรเดิม โดยมีผลการตรวจวัดระดับเสียง ได้แก่ ระดับเสียงเฉลี่ย 24 ชั่วโมง ( $L_{eq}$  24 hr) อยู่ที่ 63.6 - 65.1 dB(A) ระดับเสียงสูงสุด ( $L_{max}$ ) อยู่ที่ 91.3 - 96.9 dB(A) ระดับเสียงกลางวัน - กลางคืน ( $L_{dn}$ ) มีค่าอยู่ที่ 70.7 - 72.4 dB(A) และระดับเสียงเปอร์เซ็นต์ไทล์ที่ 90 ( $L_{90}$ ) อยู่ที่ 57.7 - 59.1 dB(A) ตามลำดับ ซึ่งในระหว่างการตรวจวัดโครงการมีการลำดับแผนงานในการขนส่งวัสดุก่อสร้างไม่ให้อยู่ในชั่วโมงเร่งด่วน และการควบคุมความเร็วของและจำกัดน้ำหนักของรถบรรทุก เพื่อไม่ให้เกิดอัตราเร่งที่ก่อให้เกิดเสียงดัง ดังนั้น ระดับเสียงที่ตรวจวัดได้จึงอยู่ในเกณฑ์มาตรฐานที่กำหนดตามประกาศคณะกรรมการสิ่งแวดล้อมแห่งชาติ ฉบับที่ 15 พ.ศ. 2540 เรื่อง กำหนดมาตรฐานระดับเสียงโดยทั่วไป สำหรับระดับเสียงเปอร์เซ็นต์ไทล์ที่ 90 ( $L_{90}$ ) และระดับเสียงกลางวัน-กลางคืน ( $L_{dn}$ ) ยังไม่มีการกำหนดค่ามาตรฐาน

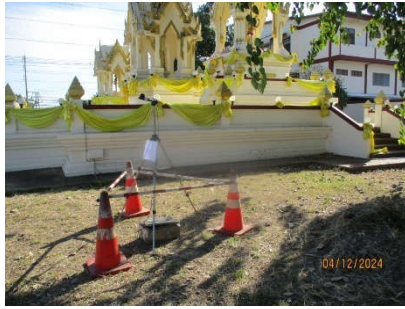
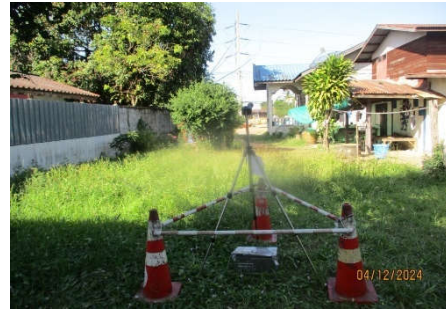
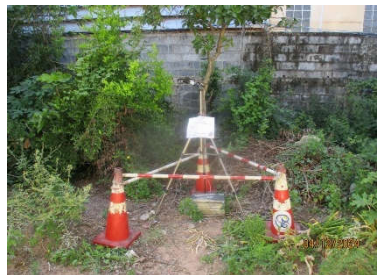
รูปที่ 4.2.3-3 แสดงการตรวจวัดเสียง เดือนธันวาคม 2567

ทำการตรวจวัดเมื่อวันที่ 4-9 ธันวาคม 2567 ดังรูปที่ 4.2.3-3 ซึ่งในระหว่างการตรวจวัด โครงการมีกิจกรรมก่อสร้างใกล้เคียงกับสถานีตรวจวัด ได้แก่ กิจกรรมการเจาะเสาเข็ม กิจกรรมการเทคอนกรีตฐานราก กิจกรรมการขนส่งวัสดุ และงานวางชิ้นส่วนคานสะพาน โดยมีผลการตรวจวัดระดับเสียง ได้แก่ ระดับเสียงเฉลี่ย 24 ชั่วโมง ( $L_{eq}$  24 hr) อยู่ที่ 64.4 - 67.0 dB(A) ระดับเสียงสูงสุด ( $L_{max}$ ) อยู่ที่ 99.5 - 109.9 dB(A) ระดับเสียงกลางวัน - กลางคืน ( $L_{dn}$ ) มีค่าอยู่ที่ 69.2 - 71.6 dB(A) และระดับเสียงเปอร์เซ็นต์ไทล์ที่ 90 ( $L_{90}$ ) อยู่ที่ 57.7 - 59.1 dB(A) ตามลำดับ ซึ่งในระหว่างการตรวจวัด โครงการมีการลำดับแผนงานในการขนส่งวัสดุก่อสร้างไม่ให้อยู่ในชั่วโมงเร่งด่วน และการควบคุมความเร็วของและจำกัดน้ำหนักของรถบรรทุก เพื่อไม่ให้เกิดอัตราเร่งที่ก่อให้เกิดเสียงดัง ดังนั้น ระดับเสียงที่ตรวจวัดได้จึงอยู่ในเกณฑ์มาตรฐานที่กำหนดตามประกาศคณะกรรมการ

สิ่งแวดล้อมแห่งชาติ ฉบับที่ 15 พ.ศ. 2540 เรื่อง กำหนดมาตรฐานระดับเสียงโดยทั่วไป สำหรับระดับเสียงเปอร์เซ็นต์ไทล์ที่ 90 ( $L_{90}$ ) และระดับเสียงกลางวัน-กลางคืน ( $L_{dn}$ ) ยังไม่มีการกำหนดค่ามาตรฐาน

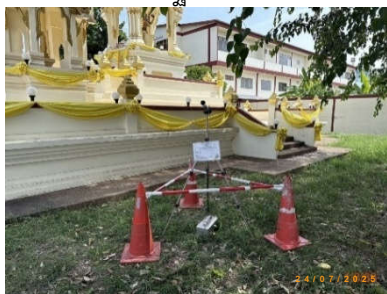
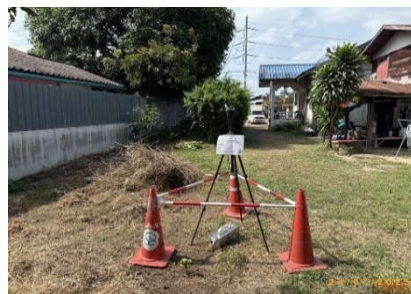
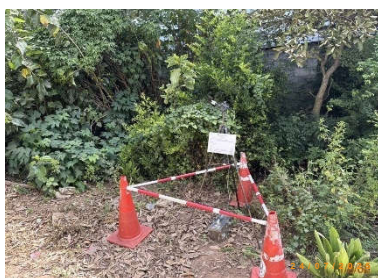
รูปที่ 4.2.3-4 แสดงการตรวจวัดเสียง เดือนกรกฎาคม 2568

ทำการตรวจวัดเมื่อวันที่ 24-29 กรกฎาคม 2568 ดังรูปที่ 4.2.3-4 ซึ่งในระหว่างการตรวจวัด โครงการมีกิจกรรมก่อสร้างใกล้เคียงกับสถานีตรวจวัด ได้แก่ กิจกรรมการขนส่งวัสดุ และงานวางชิ้นส่วนคานสะพาน โดยมีผลการตรวจวัดระดับเสียง ได้แก่ ระดับเสียงเฉลี่ย 24 ชั่วโมง ( $L_{eq}$  24 hr) อยู่ที่ 63.8 – 64.9 dB(A) ระดับเสียงสูงสุด ( $L_{max}$ ) อยู่ที่ 90.1 – 97.4 dB(A) ระดับเสียงกลางวัน - กลางคืน ( $L_{dn}$ ) มีค่าอยู่ที่ 68.8 – 70.6 dB(A) และระดับเสียงเปอร์เซ็นต์ไทล์ที่ 90 ( $L_{90}$ ) อยู่ที่ 56.9 – 58.2 dB(A) ตามลำดับ ซึ่งในระหว่างการตรวจวัด โครงการมีการลำดับแผนงานในการขนส่งวัสดุก่อสร้างไม่ให้อยู่ในชั่วโมงเร่งด่วน และการควบคุมความเร็วของและจำกัดน้ำหนักของรถบรรทุก เพื่อไม่ให้เกิดอัตราเร่งที่ก่อให้เกิดเสียงดัง ดังนั้น ระดับเสียงที่ตรวจวัดได้จึงอยู่ในเกณฑ์มาตรฐานที่กำหนดตามประกาศคณะกรรมการสิ่งแวดล้อมแห่งชาติ ฉบับที่ 15 พ.ศ. 2540 เรื่อง กำหนดมาตรฐานระดับเสียงโดยทั่วไป สำหรับระดับเสียงเปอร์เซ็นต์ไทล์ที่ 90 ( $L_{90}$ ) และระดับเสียงกลางวัน-กลางคืน ( $L_{dn}$ ) ยังไม่มีการกำหนดค่ามาตรฐาน

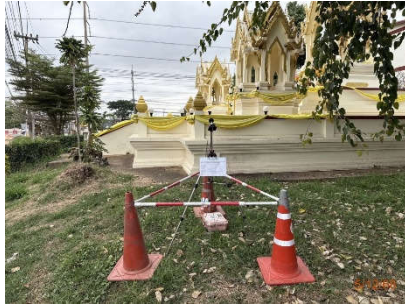
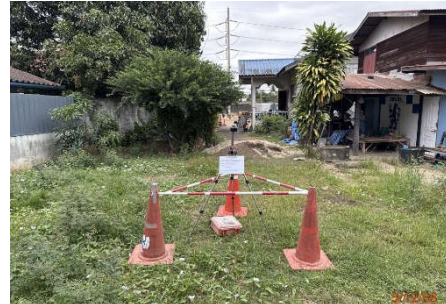
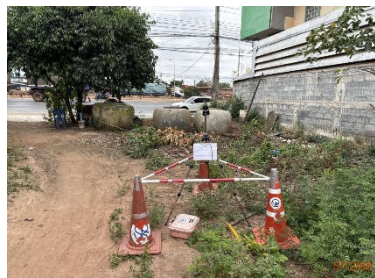
รูปที่ 4.2.4-5 แสดงการตรวจวัดเสียง เดือนธันวาคม 2568

ทำการตรวจวัดเมื่อวันที่ 4-9 ธันวาคม 2568 ดังรูปที่ 4.2.4-4 ซึ่งในระหว่างการตรวจวัด โครงการมีกิจกรรมก่อสร้างใกล้เคียงกับสถานีตรวจวัด ได้แก่ กิจกรรมการขนส่งวัสดุ รางระบายน้ำ และงานปูบล็อกพื้นทางเท้า โดยมีผลการตรวจวัดระดับเสียง ได้แก่ กิจกรรมการขนส่งวัสดุ และงานวางชิ้นส่วนคานสะพาน โดยมีผลการตรวจวัดระดับเสียง ได้แก่ ระดับเสียงเฉลี่ย 24 ชั่วโมง ( $L_{eq}$  24 hr) อยู่ที่ 61.9 - 62.7 dB(A) ระดับเสียงสูงสุด ( $L_{max}$ ) อยู่ที่ 95.3 - 98.4 dB(A) ระดับเสียงกลางวัน - กลางคืน ( $L_{dn}$ ) มีค่าอยู่ที่ 66.5 - 67.3 dB(A) และระดับเสียงเปอร์เซ็นต์ไทล์ที่ 90 ( $L_{90}$ ) อยู่ที่ 54.7 - 56.6 dB(A) ตามลำดับ ซึ่งในระหว่างการตรวจวัด โครงการมีการลำดับแผนงานในการขนส่งวัสดุก่อสร้างไม่ให้อยู่ในชั่วโมงเร่งด่วน และการควบคุมความเร็วของและจำกัดน้ำหนักของรถบรรทุก เพื่อไม่ให้เกิดอัตราเร่งที่ก่อให้เกิดเสียงดัง ดังนั้น ระดับเสียงที่ตรวจวัดได้จึงอยู่ในเกณฑ์มาตรฐานที่กำหนดตามประกาศคณะกรรมการสิ่งแวดล้อมแห่งชาติ ฉบับที่ 15 พ.ศ. 2540 เรื่อง กำหนดมาตรฐาน

ระดับเสียงโดยทั่วไป สำหรับระดับเสียงเปอร์เซ็นต์ไทล์ที่ 90 ( $L_{90}$ ) และระดับเสียงกลางวัน-กลางคืน ( $L_{dn}$ ) ยังไม่มีการกำหนดค่ามาตรฐาน

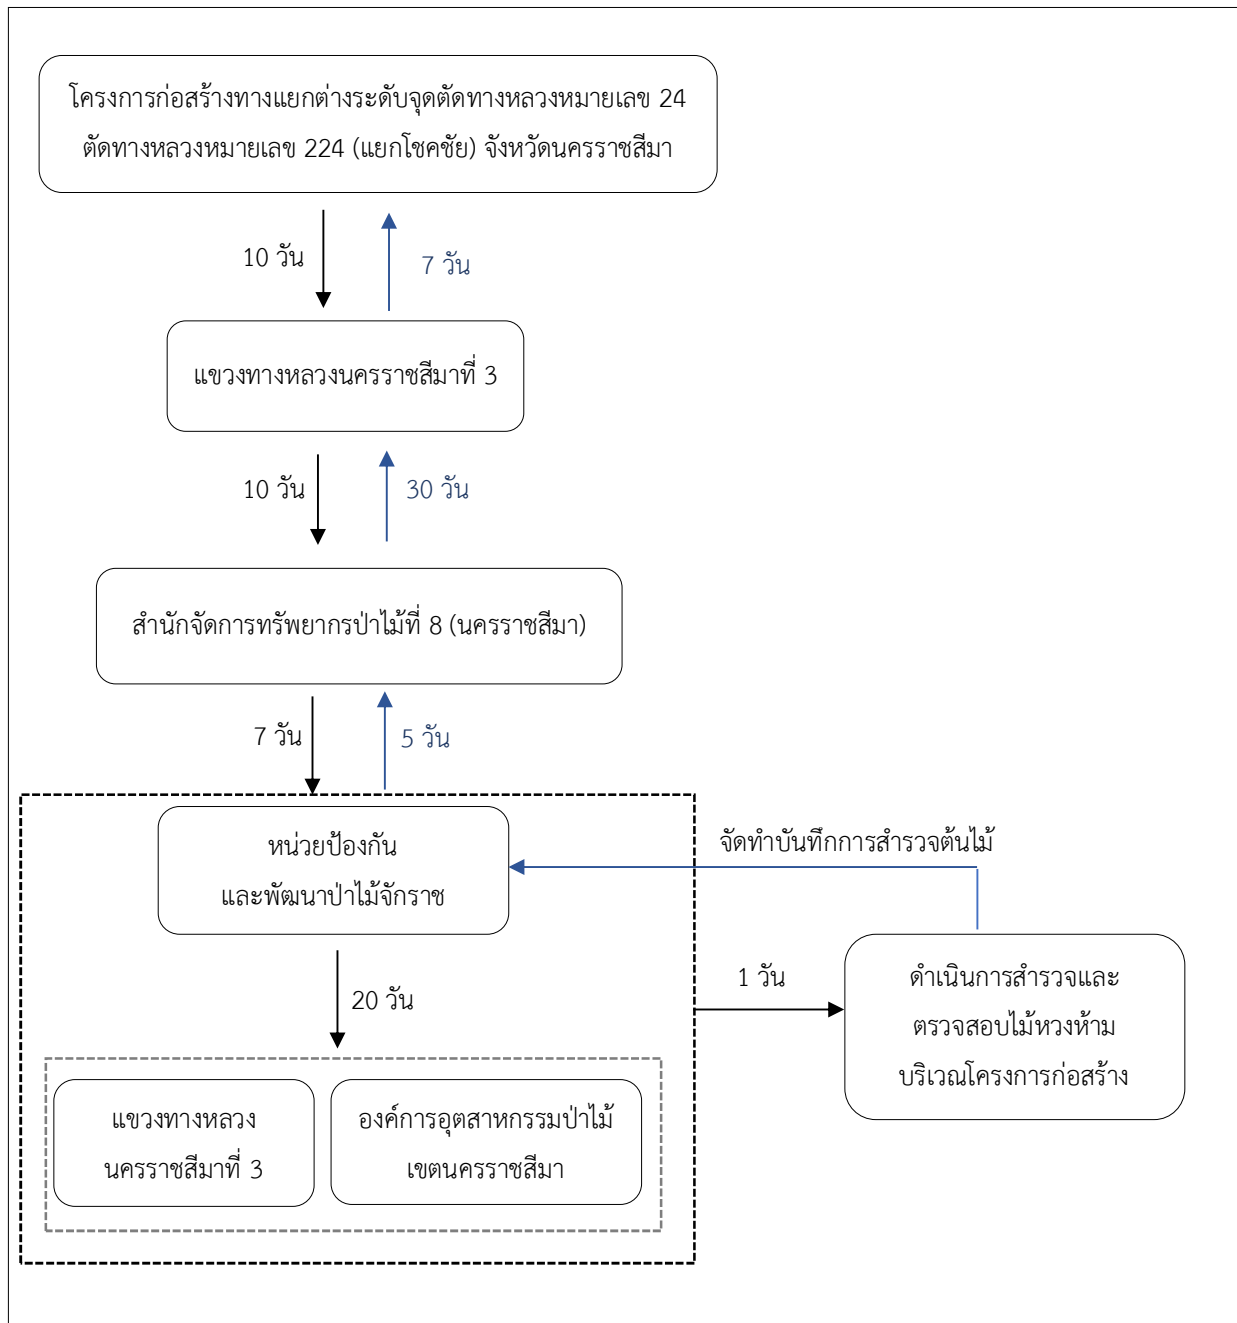
รูปที่ 4.2.4-1 ขั้นตอนการดำเนินการลงพื้นที่สำรวจไม้หวงห้าม บริเวณพื้นที่โครงการ

ตรวจสอบไม้บริเวณเขตทางหลวง พบว่า ไม่พบไม้หวงห้าม ตามพระราชกฤษฎีกา พ.ศ. 2530 และพระราชกฤษฎีกากำหนดไม้หวงห้าม (ฉบับที่ 2) พ.ศ. 2565 จึงไม่มีการล้อมย้ายไม้ในบริเวณพื้นที่โครงการ จากนั้นหน่วยงานป้องกันและพัฒนาป่าไม้จากราช ได้จัดทำบันทึกคณะกรรมการสำรวจต้นไม้และผลการตรวจสอบไม้ในเขตทางหลวง เพื่อนำเสนอสำนักจัดการทรัพยากรป่าไม้ที่ 8 (นครราชสีมา) ทราบ จากนั้นสำนักจัดการทรัพยากรป่าไม้ที่ 8 (นครราชสีมา) ส่งข้อมูลให้แก่ แขวงทางหลวงนครราชสีมาที่ 3 (นครราชสีมา) ทราบ และอนุญาตให้มีการตัดฟันไม้ที่เป็นอุปสรรคและกีดขวางต่อการก่อสร้าง ให้ดำเนินการตัดฟันต้นไม้ในพื้นที่โครงการทั้งหมด เป็นไปตามระเบียบกรมป่าไม้วาดด้วยการสำรวจและการทำไม้ในบริเวณที่เปิดเผยที่ดินเพื่อทำประโยชน์ พ.ศ. 2525 และกฎกระทรวงการขออนุญาตและการอนุญาตทำไม้หวงห้าม พ.ศ. 2560 ขั้นตอน

**ดังรูปที่ 4.2.4-1** เนื่องจากโครงการไม่ได้มีการล้อมย้ายต้นไม้ในพื้นที่โครงการไปปลูกในพื้นที่แขวงทางหลวงนครราชสีมาที่ 3 ตามที่รายงาน EIA ได้กำหนดไว้ ดังนั้น จึงไม่จำเป็นต้องมีการติดตามตรวจสอบการดำเนินการล้อมย้ายของโครงการ ทั้งนี้ บริษัทที่ปรึกษาได้มีการลงพื้นที่สำรวจพืชในระบบนิเวศในพื้นที่โครงการในช่วงเดือนกรกฎาคม 2567 แสดงดังรูปที่ **4.2.4-2** พบว่า โครงการไม่มีการล้อมย้ายไม้ในพื้นที่โครงการเนื่องจากต้นไม้ที่พบไม่เข้าข่ายที่ต้องทำการล้อมย้ายไม้ตามพระราชกฤษฎีกา พ.ศ.2530 และพระราชกฤษฎีกากำหนดไม้หวงห้าม (ฉบับที่ 2) พ.ศ.2565 ทางโครงการจึงมีการตัดฟันต้นไม้ออกจากเขตทางทั้งหมด

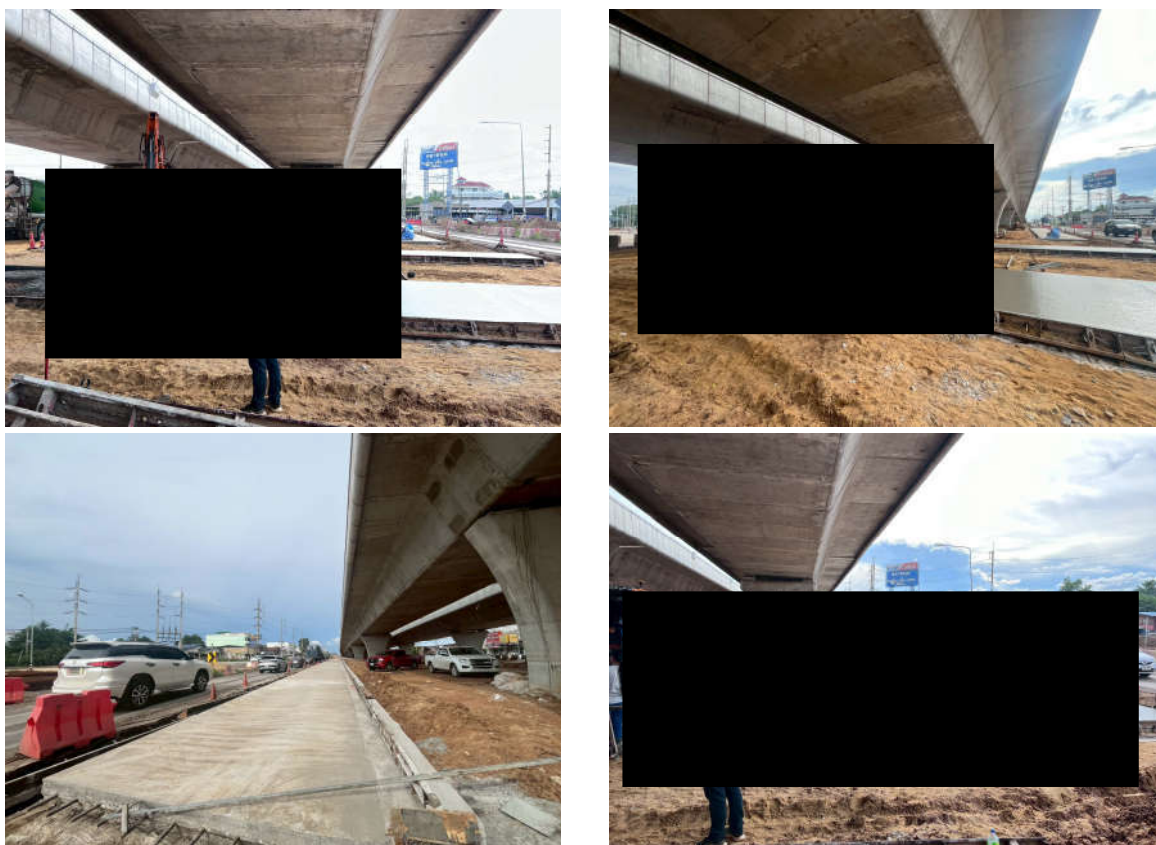
รูปที่ 4.2.5-18 การดำเนินงานก่อสร้างผิวทางเชื่อมทางหลวงบริเวณแยกโชคชัย

การจัดการจราจรช่วงเดือน เดือนเมษายน-พฤษภาคม 2569 ทางโครงการได้ดำเนินการก่อสร้างชั้นทางบริเวณใต้สะพานข้ามทางแยกเพื่อเปิดการสัญจรระหว่างทางหลวงหมายเลข 224 และบริเวณจุดกลับรถใต้สะพาน แสดงดังรูปที่ 4.2.5-15 ถึงรูปที่ 4.2.5-18

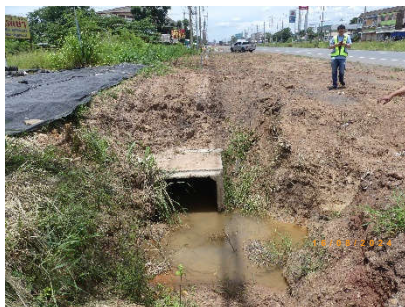
Box culvert 1.2x1.2 m กม.52+107 LT

- บริเวณทางหลวงหมายเลข 24 เป็นอาคารสลัพื้นที่ว่างจะมีการเว้นร่องน้ำในเขตทางไว้เป็นทางระบายน้ำ ระบบระบายน้ำบนทางหลวงเป็นรางระบายน้ำตามแนวยาวของถนน ซึ่งประกอบด้วย ท่อกลม ท่อเหลี่ยม (คลองชลประทาน) โดยในเดือนกรกฎาคม 2567 จะมีการขุดเปิดเพื่อวางระบบระบายน้ำ และปรับปรุงรูปแบบรางระบายน้ำข้างทางให้เป็นระบบรางระบายน้ำตามแนวยาวของถนน (Side Drain Box Culvert 1.20m. x1.20m. with Manhole -15 m.) แสดงดังรูปที่ 4.2.6-1

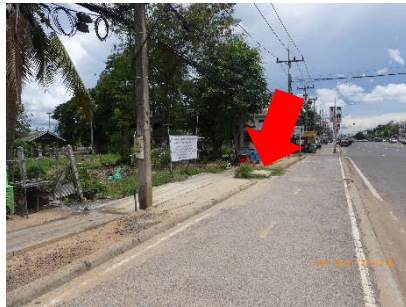
ระบบระบายน้ำข้างทาง กม.31+050 RT

- บริเวณทางหลวงหมายเลข 224 จากจุดตัดไปถึงเทศบาลตำบลโชคชัย มีการวางท่อระบายน้ำใต้ทางเรียบร้อยแล้ว ทำให้ไม่มีปัญหาด้านการระบายน้ำในพื้นที่ อาคารระบายน้ำบนทางหลวงเป็นอาคารระบายน้ำตามแนวยาวของถนน ซึ่งประกอบด้วย ท่อกลม และท่อเหลี่ยม มีอาคารระบายน้ำตามแนวยาวถนน โดยในเดือนกรกฎาคม 2567 บริเวณทางหลวงหมายเลข 224 ยังไม่มีการปรับปรุงระบบระบายน้ำ และมีการใช้ระบบระบายน้ำเดิมที่มีการติดตั้งไว้ ดังรูปที่ 4.2.6-2

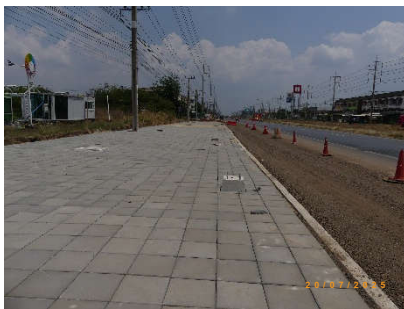
Box culvert 1.2x1.2 m กม.52+107 LT

- บริเวณทางหลวงหมายเลข 24 เป็นอาคารสลัพื้นที่ว่างจะมีการเว้นร่องน้ำในเขตทางไว้เป็นทางระบายน้ำ ระบบระบายน้ำบนทางหลวงเป็นรางระบายน้ำตามแนวขวางของถนน ซึ่งประกอบด้วย ท่อกลม ท่อเหลี่ยม (คลองชลประทาน) โดยในเดือนกรกฎาคม 2568 มีการวางระบบระบายน้ำเสร็จเรียบร้อยแล้ว ในช่วง กม.52+107 และ กม.52+950 ถึง กม.53+450 แสดงดังรูปที่ 4.2.6-4

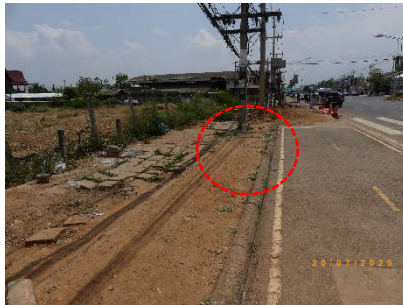
ระบบระบายน้ำข้างทาง กม.31+050 RT

- บริเวณทางหลวงหมายเลข 224 จากจุดตัดไปถึงตัวเทศบาลตำบลโชคชัย มีการวางท่อระบายน้ำได้ทางเรียบร้อยแล้ว ทำให้ไม่มีปัญหาด้านการระบายน้ำในพื้นที่ อาคารระบายน้ำบนทางหลวงเป็นอาคารระบายน้ำตามแนวขวางของถนน ซึ่งประกอบด้วยท่อกลม และท่อเหลี่ยม มีอาคารระบายน้ำตามแนวนานถนน โดยในเดือนกรกฎาคม 2568 บริเวณทางหลวงหมายเลข 224 มีการวางระบบระบายน้ำเสร็จเรียบร้อยแล้ว ในช่วง กม.31+860 และมีการใช้ระบบระบายน้ำเดิมที่มีการติดตั้งไว้ ดังรูปที่ 4.2.6-5

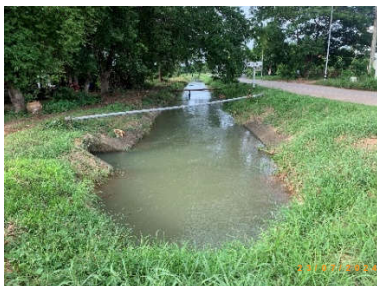
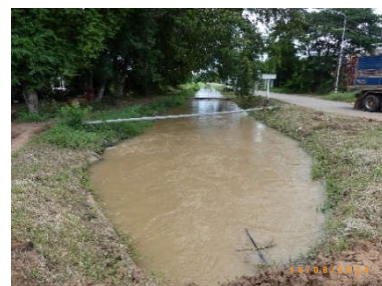
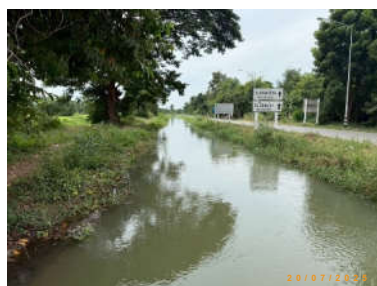
รูปที่ 4.2.6-6 สภาพคลองชลประทาน กม.53+950

รายงานการประเมินผลกระทบสิ่งแวดล้อม คาดการณ์ผลกระทบด้านการระบายน้ำและการควบคุมน้ำท่วม กิจกรรมการเปิดหน้าดิน การปรับถมที่ การกองดิน หิน และทราย ที่ใช้สำหรับการก่อสร้าง การกองวัสดุก่อสร้างใกล้ทางระบายน้ำธรรมชาติ โดยพื้นที่โครงการมีตัดผ่านแหล่งน้ำ 1 แห่ง ได้แก่ คลองชลประทาน (กม.53+950) เมื่อฝนตกจะชะล้างเศษดิน หิน ทราย ลงไปสะสมทับถมอยู่ในแหล่งน้ำ ส่งผลให้ลำน้ำตื้นเขินหรืออุดตันจนกระทั่งเกิดปัญหาน้ำท่วมได้ อีกทั้ง ระบบระบายน้ำสองข้างทางไม่สามารถใช้งานได้อย่างเต็มประสิทธิภาพเมื่อฝนตกทำให้น้ำท่วมขังพื้นที่ จึงคาดว่าผลกระทบอยู่ในระดับปานกลาง

เมื่อนำผลการตรวจสอบมาเปรียบเทียบกับที่คาดการณ์ไว้ จะพบว่า มีความสอดคล้องกับที่คาดการณ์ไว้ เนื่องจากกิจกรรมที่มีการก่อสร้างในช่วงเดือนพฤษภาคม ถึงเดือนพฤศจิกายน 2568 ส่วนใหญ่เป็นการเปิดหน้าดิน การปรับถมที่ การกองดิน หิน และทราย ซึ่งจะเป็นสาเหตุที่อาจทำให้เกิดการอุดตันของท่อระบายน้ำได้ แต่ทั้งนี้ โครงการมีการปฏิบัติตามมาตรการป้องกันและแก้ไขผลกระทบสิ่งแวดล้อมอย่างเคร่งครัด จึงส่งผลให้แนวเส้นทางไม่ได้รับผลกระทบจากการเกิดน้ำท่วม โดยมาตรการที่มีการปฏิบัติ ได้แก่ การเปิดหน้าดินเฉพาะที่จะเป็นเพื่อลดการสูญเสียดินและการชะล้างดินลงสู่แหล่งน้ำ การเก็บกองดินให้ห่างจากแหล่งน้ำธรรมชาติ รวมถึงการวางแผนการทำงานให้มีการใช้ดินให้หมดในแต่ละวันโดยไม่มีการเก็บกองดินไว้หน้างาน เป็นต้น ส่วนบริเวณที่คาดว่าจะเกิดการอุดตัน คือ บริเวณที่มีทางระบายน้ำธรรมชาติ โดยพื้นที่โครงการมีตัดผ่านแหล่งน้ำ 1 แห่ง ได้แก่ คลองชลประทาน (กม.53+950) ในปัจจุบันยังไม่เริ่มกิจกรรมก่อสร้าง ดังรูปที่ 4.2.6-6 เนื่องจากจะต้องมีการวางแผนในการก่อสร้างให้สอดคล้องกับรูปแบบของตัวอาคารระบายน้ำของกรมชลประทาน เพื่อลดผลกระทบต่อการระบายน้ำของระบบส่งน้ำดังกล่าว เนื่องจากเป็นแหล่งน้ำที่มีความสำคัญในการทำการเกษตรภายในพื้นที่อำเภอโชคชัย ซึ่งปัจจุบันได้นำเสนอรูปแบบแก้ไขให้กรมชลประทานแล้วและอยู่ในระหว่างพิจารณาแบบจากกรมชลประทาน
