รายงานผลการปฏิบัติตามมาตรการป้องกัน  
และแก้ไขผลกระทบสิ่งแวดล้อม  
และมาตรการติดตามตรวจสอบผลกระทบสิ่งแวดล้อม

โครงการทำเหมืองแร่หินอุตสาหกรรมชนิดหินปูน  
เพื่ออุตสาหกรรมก่อสร้าง  
(ประทานบัตรที่ 15517/15603)

ห้างหุ้นส่วนจำกัด ผลิตภัณฑ์ศิลาศรีบุรี  
ตำบลนาหนองทุ่ม อำเภอชุมแพ  
จังหวัดขอนแก่น

มกราคม-มิถุนายน  
2569

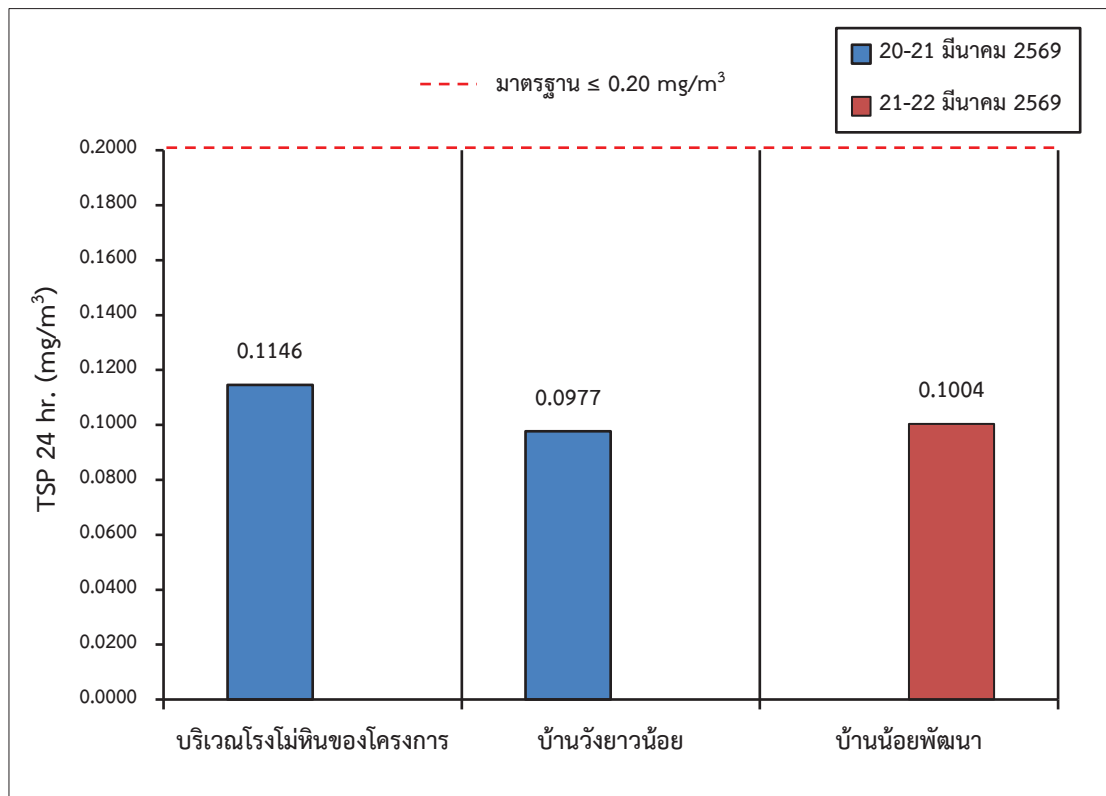
รูปที่ 3-2: กราฟเปรียบเทียบผลการตรวจวัดความเข้มข้นของฝุ่นละอองรวม (TSP)  
 ที่สถานีต่างๆ ในเดือนมีนาคม 2569

จากการตรวจวัดความเข้มข้นของฝุ่นละอองรวม (Total Suspended Particulate; TSP) และฝุ่นละอองขนาดเล็กไม่เกิน 10 ไมครอน (Particulate Matter; PM10) จำนวน 3 สถานี (รูปที่ 3-1) พบว่า ความเข้มข้นของฝุ่นละอองรวม (TSP) อยู่ในช่วง 0.0977-0.1146 มิลลิกรัมต่อลูกบาศก์เมตร และความเข้มข้นของฝุ่นละอองขนาดเล็กไม่เกิน 10 ไมครอน (PM10) อยู่ในช่วง 0.0625-0.0821 มิลลิกรัมต่อลูกบาศก์เมตร ซึ่งมีค่าอยู่ในเกณฑ์มาตรฐานคุณภาพอากาศในบรรยากาศโดยทั่วไป ตามประกาศคณะกรรมการสิ่งแวดล้อมแห่งชาติ เรื่อง กำหนดมาตรฐานคุณภาพอากาศในบรรยากาศโดยทั่วไป พ.ศ. 2569 (รูปที่ 3-2 และ รูปที่ 3-3)

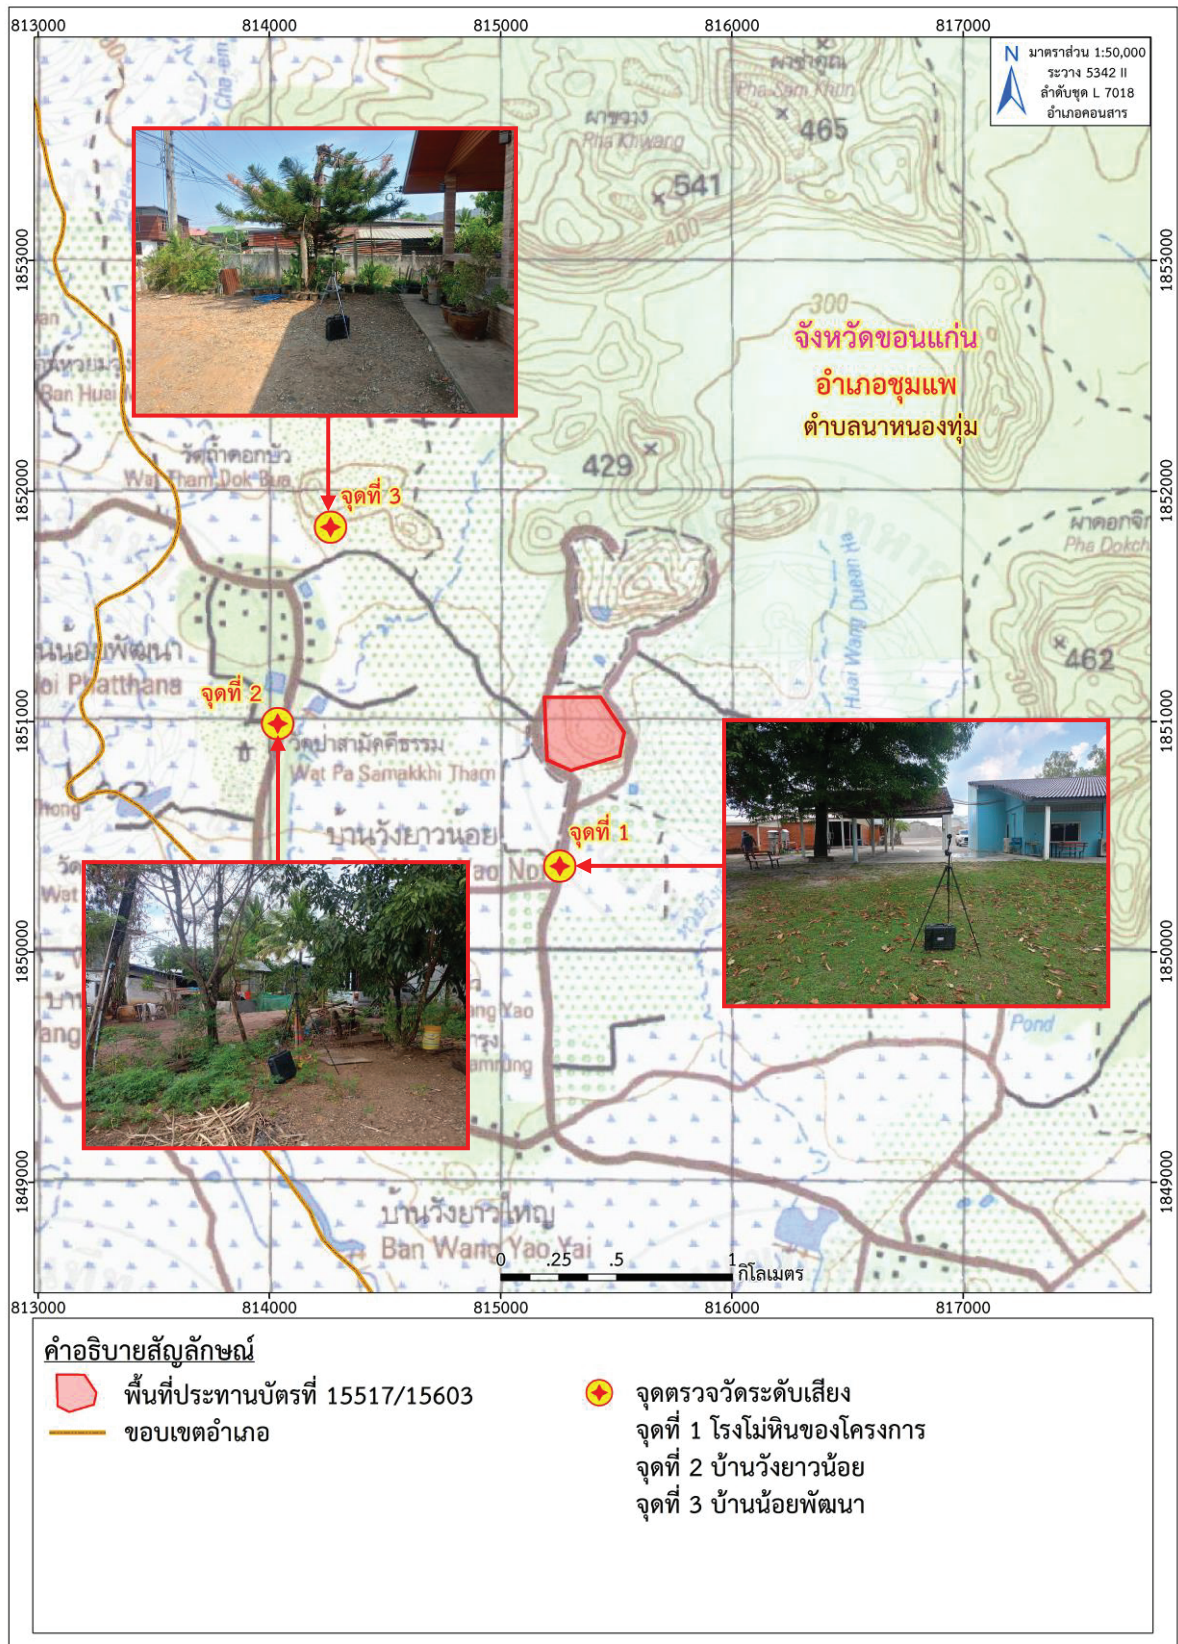
รูปที่ 3-6: จุดตรวจวัดระดับเสี่ยง

จากผลการตรวจวัดระดับเสียงเฉลี่ย 24 ชั่วโมง ( $L_{eq}$  24 hr.) และระดับเสียงสูงสุด ( $L_{max}$ ) ในเดือนมีนาคม 2569 จำนวน 3 สถานี ได้แก่ บริเวณโรงโม่หินของโครงการ บ้านวังยาวน้อย และบ้านน้อยพัฒนาดังรูปที่ 3-6 พบว่า ทุกสถานีที่ทำการตรวจวัดมีค่าระดับเสียงที่อยู่ในเกณฑ์มาตรฐานระดับเสียง ตามประกาศกระทรวงทรัพยากรธรรมชาติและสิ่งแวดล้อม (พ.ศ. 2548) เรื่อง มาตรฐานการควบคุมระดับเสียงและความสั่นสะเทือนจากการทำเหมืองหิน โดยมีการแสดงกราฟเปรียบเทียบระดับเสียงที่ดำเนินการตรวจวัดที่สถานีต่างๆ ดังรูปที่ 3-7 และ รูปที่ 3-8

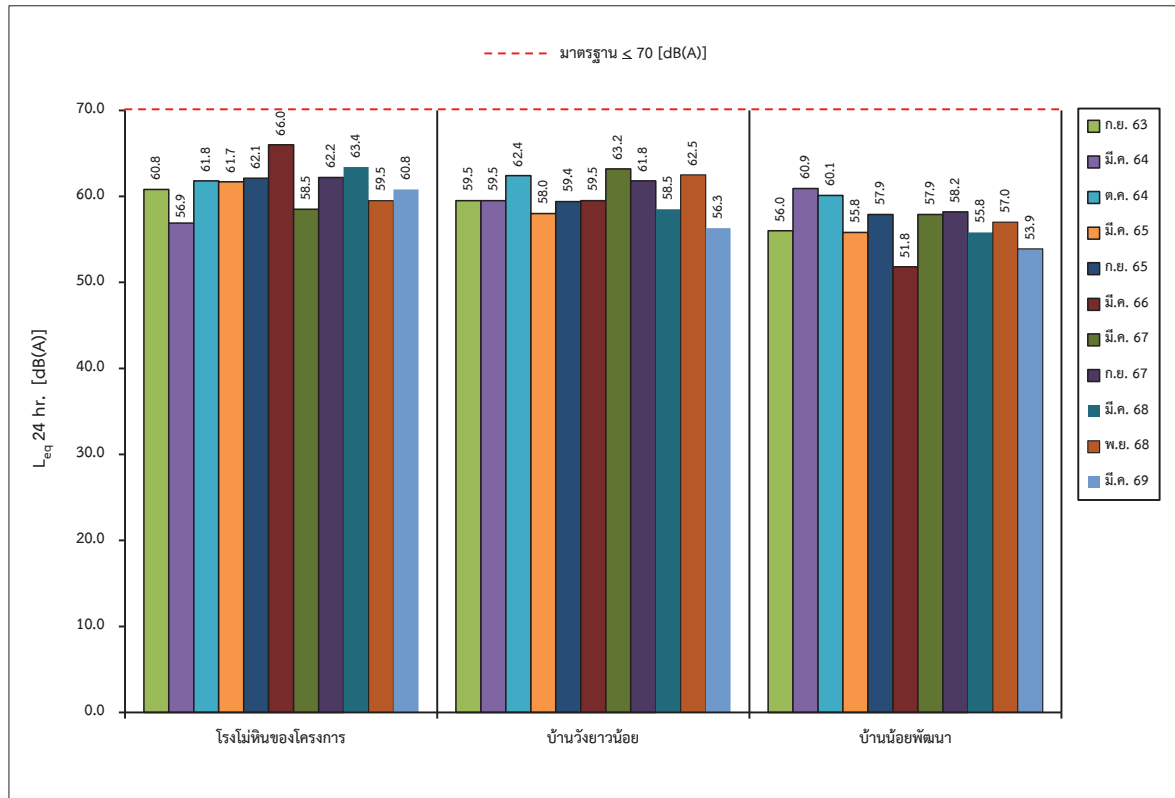
รูปที่ 3-9: กราฟเปรียบเทียบระดับเสียงทั่วไป ที่สถานีต่างๆ ในช่วงที่ผ่านมาถึงปัจจุบัน

จากผลการตรวจวัดระดับเสียงเฉลี่ย 24 ชั่วโมง ( $L_{eq}$  24 hr.) และระดับเสียงสูงสุด ( $L_{max}$ ) ในช่วงที่ผ่านมาจนถึงปัจจุบัน (เดือนมีนาคม 2569) จำนวน 3 สถานี ได้แก่ บริเวณโรงโม่หินของโครงการ บ้านวังยาวน้อย และบ้านน้อยพัฒนา พบว่า ค่าที่ตรวจวัดอยู่ในเกณฑ์มาตรฐานระดับเสียงโดยทั่วไป ตามประกาศกระทรวงทรัพยากรธรรมชาติและสิ่งแวดล้อม (พ.ศ. 2548) เรื่อง มาตรฐานควบคุมระดับเสียงและความสั่นสะเทือนจากการทำเหมืองหิน ดังตารางที่ 3-6 และผลการตรวจวัดระดับเสียงในช่วงที่ผ่านมาถึงปัจจุบัน แสดงดังรูปที่ 3-9 และรูปที่ 3-10

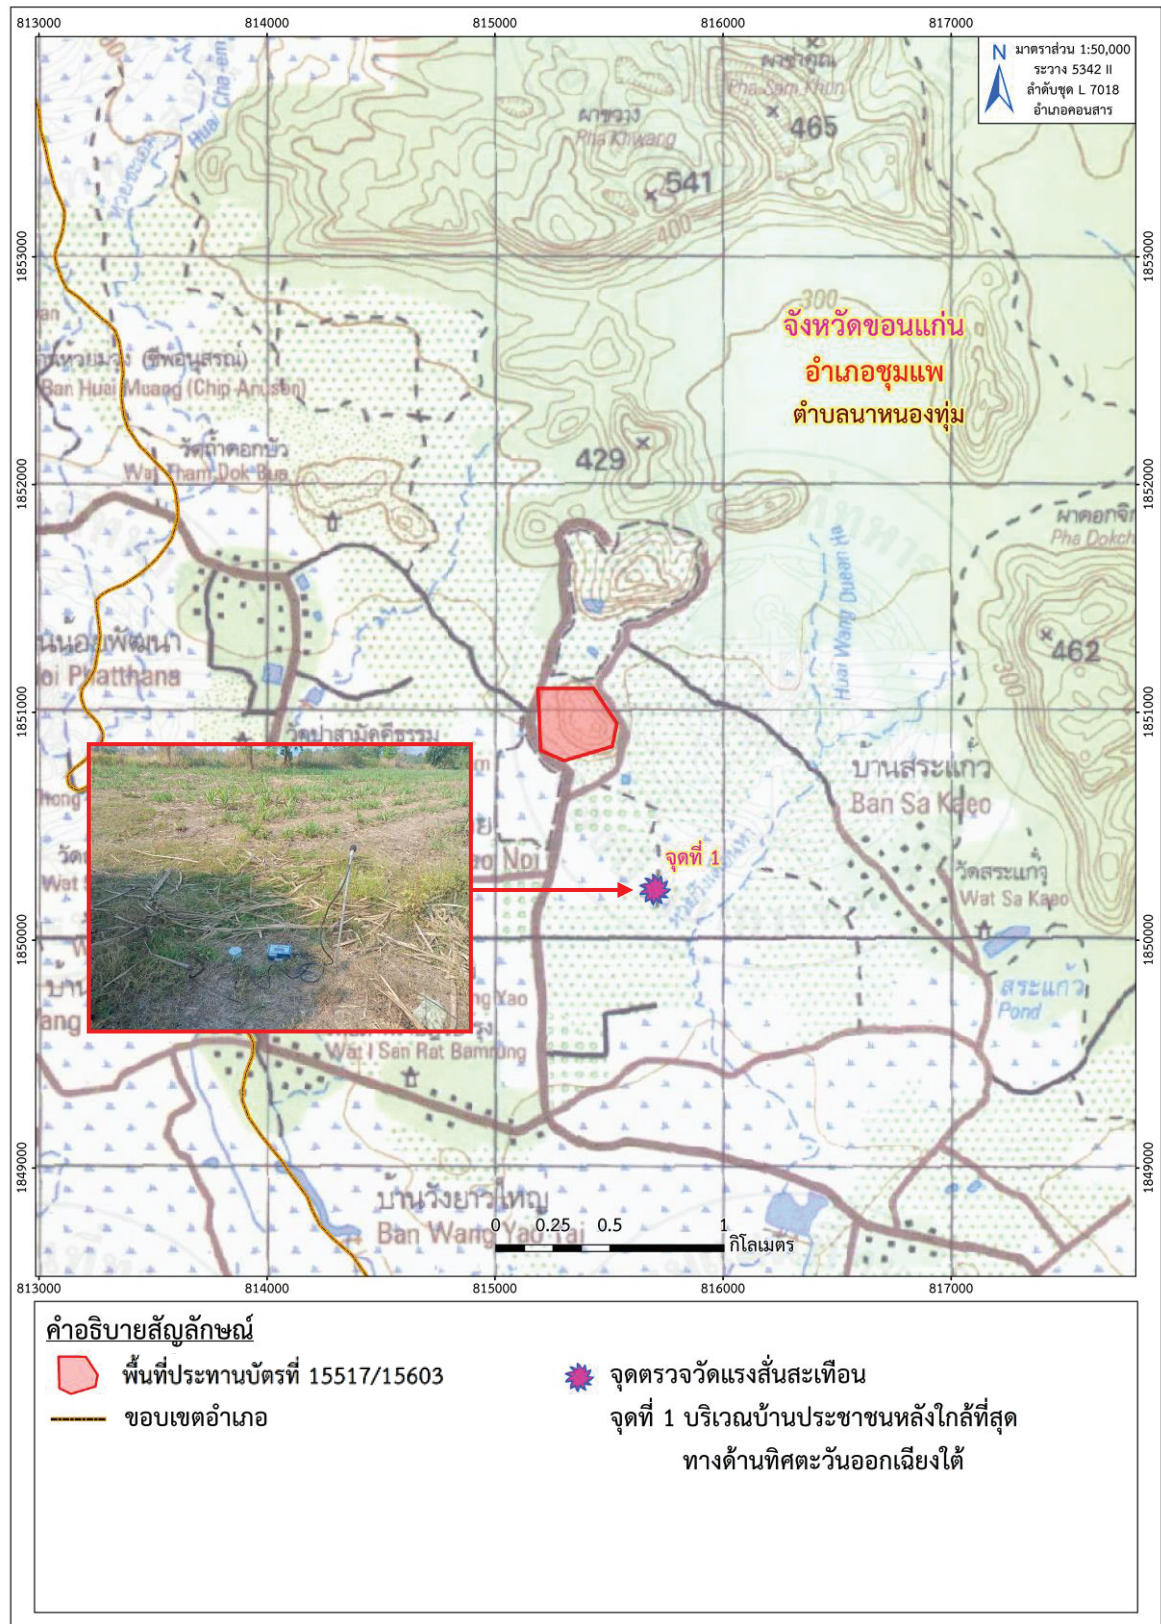
รูปที่ 3-11: จุดตรวจวัดความสั่นสะเทือน

ผลการตรวจวัดความสั่นสะเทือนที่ทำการตรวจวัด เมื่อวันที่ 21 มีนาคม 2569 เป็นการวัดความสั่นสะเทือนจากการระเบิดหน้าเหมืองทำการวัดคลื่นสั่นสะเทือน 3 แนว คือแนวขวาง (Transverse) แนวตั้ง (Vertical) และแนวยาว (Longitudinal) แสดงดังตารางที่ 3-7 จุดตรวจวัดดังรูปที่ 3-11

จากการตรวจวัดความสั่นสะเทือนจากการระเบิดหน้าเหมืองของโครงการบริเวณบ้านประชาชนใกล้ที่สุดทางด้านทิศตะวันออกเฉียงใต้ ในเดือนมีนาคม 2569 พบว่า เครื่องมือตรวจวัดแรงสั่นสะเทือนสามารถตรวจจับแรงสั่นสะเทือนที่เกิดขึ้นได้ ซึ่งมีค่าความถี่ (Frequency) ค่าความเร็วอนุภาคสูงสุด (Peak Particle Velocity) และค่าการขจัด (Peak Displacement) มีค่าอยู่ในเกณฑ์มาตรฐาน ตามประกาศกระทรวงทรัพยากรธรรมชาติและสิ่งแวดล้อม พ.ศ. 2548 เรื่อง กำหนดมาตรฐานควบคุมระดับเสียงและความสั่นสะเทือนจากการทำเหมืองหิน

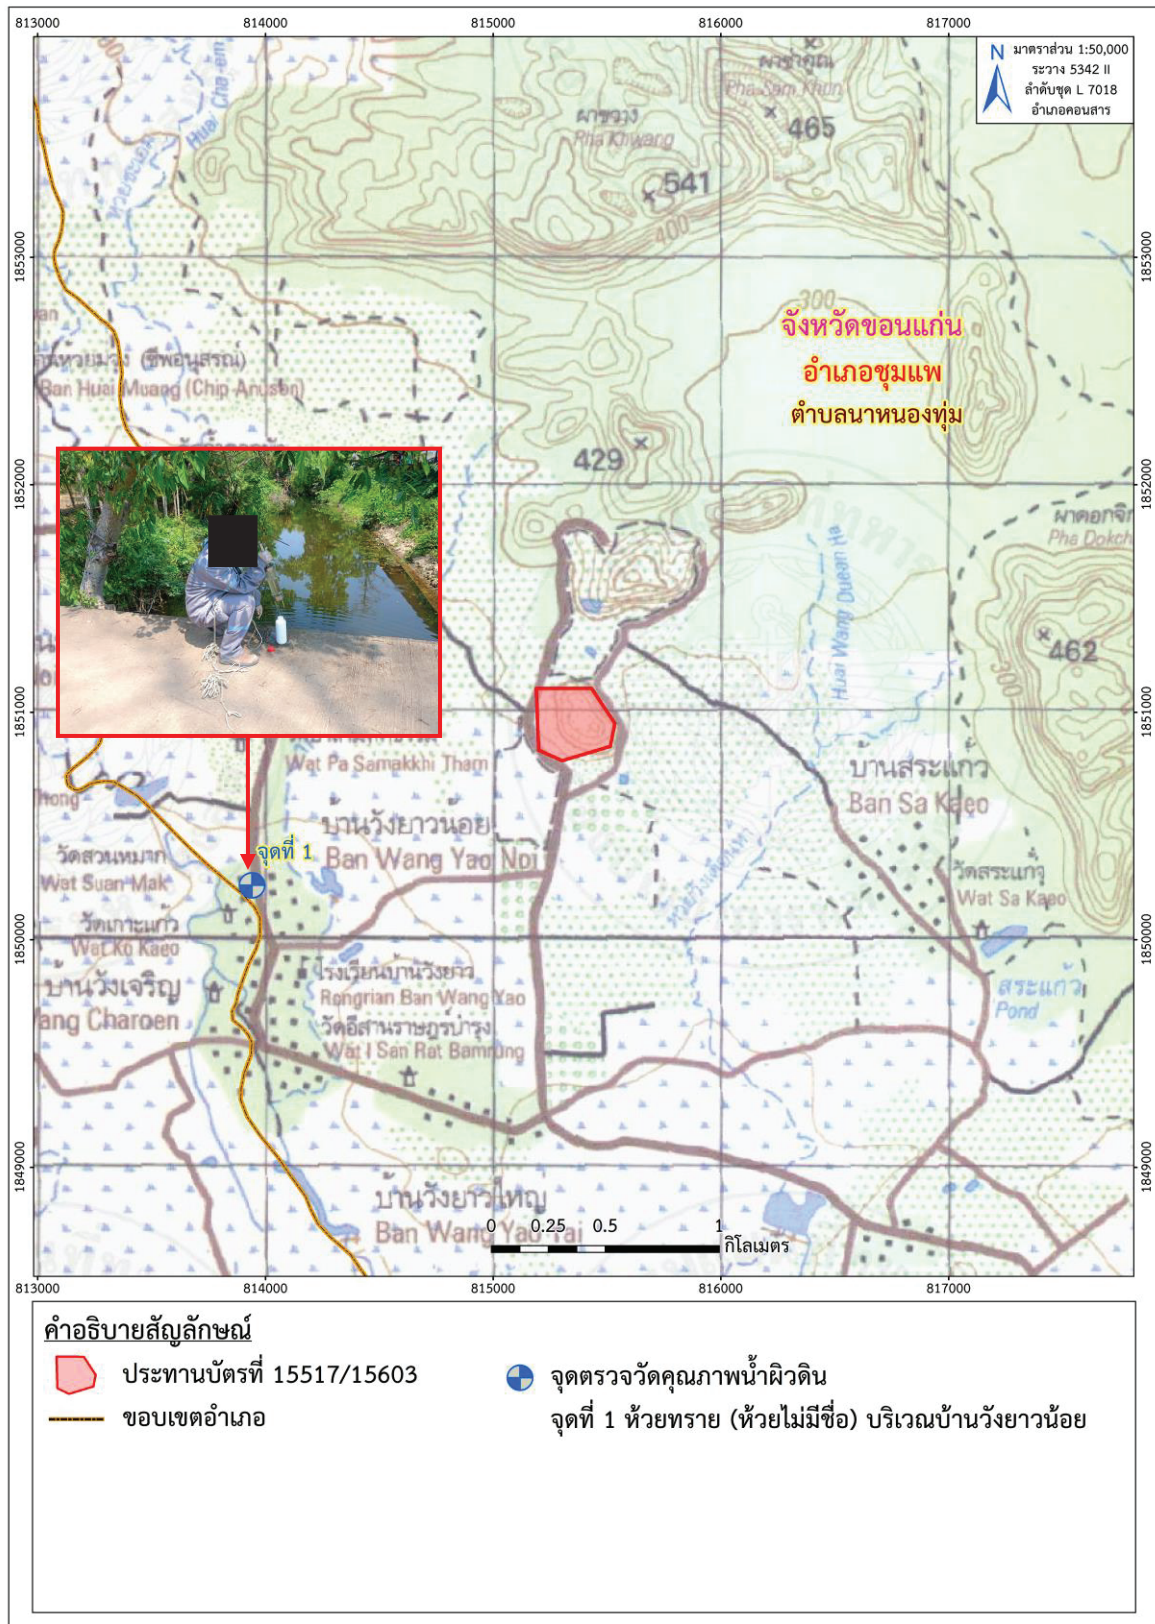
รูปที่ 3-12: จุดเก็บตัวอย่างตรวจวิเคราะห์คุณภาพน้ำผิวดิน

จากการตรวจวิเคราะห์คุณภาพน้ำผิวดิน ในเดือนมีนาคม 2569 จำนวน 1 สถานี คือ ห้วยทราย (ห้วยไม่มีชื่อ) บริเวณบ้านวังยาวน้อย พบว่า ค่าความเป็นกรด-ด่าง (pH) มีค่าอยู่ในเกณฑ์มาตรฐานเมื่อเปรียบเทียบกับมาตรฐานคุณภาพน้ำผิวดินตามประกาศคณะกรรมการสิ่งแวดล้อมแห่งชาติ ฉบับที่ 8 (พ.ศ. 2537) ออกตามความในพระราชบัญญัติส่งเสริมและรักษาคุณภาพสิ่งแวดล้อมแห่งชาติ พ.ศ. 2535 เรื่องกำหนดมาตรฐานคุณภาพน้ำในแหล่งน้ำผิวดิน ลงวันที่ 20 มกราคม พ.ศ. 2537 (ประเภทที่ 3) ดังตารางที่ 3-9 ส่วนค่าความขุ่น (Turbidity) ของแข็งแขวนลอยทั้งหมด (TSS) ของแข็งละลายน้ำทั้งหมด (TDS) ความกระด้างรวม (Total Hardness) ปริมาณเหล็กทั้งหมด (Total Iron) และปริมาณซัลเฟต (Sulfate) ยังไม่มีการกำหนดค่ามาตรฐานไว้
