รายงานผลการปฏิบัติตามมาตรการป้องกัน  
และแก้ไขผลกระทบสิ่งแวดล้อม  
และมาตรการติดตามตรวจสอบผลกระทบสิ่งแวดล้อม

โครงการเหมืองแร่หินอุตสาหกรรมชนิดหินปูน  
เพื่ออุตสาหกรรมก่อสร้าง  
ประทานบัตรที่ 31446/16437

ห้างหุ้นส่วนจำกัด ภูเก็ตแผ่นดินขอนแก่น

มกราคม-มิถุนายน  
2569

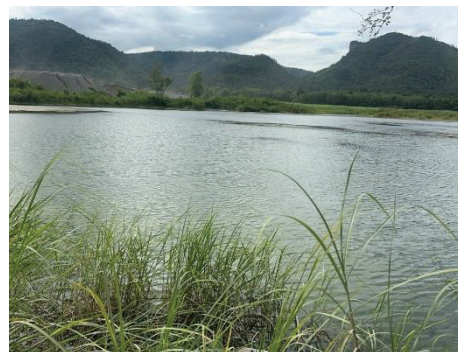
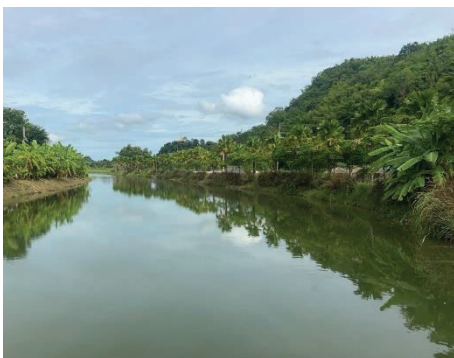
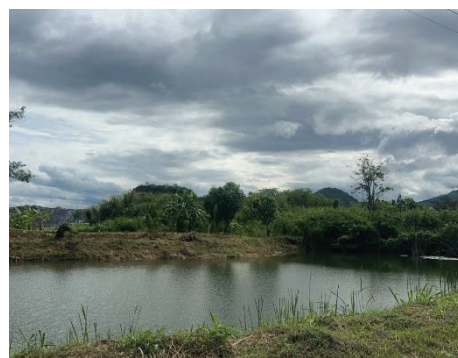
รูปที่ 2-17: บ่อดักตะกอน

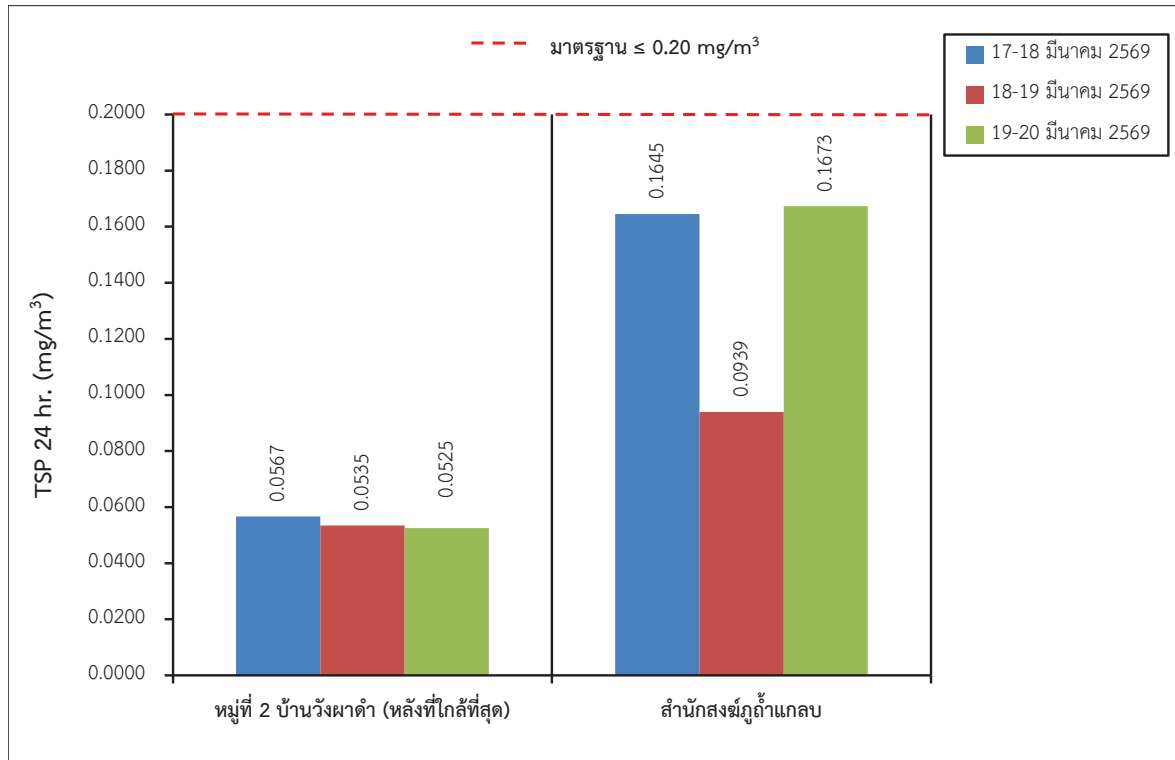
จากการตรวจวัดปริมาณความเข้มข้นของฝุ่นละอองรวม (TSP) เฉลี่ย 24 ชั่วโมง และความเข้มข้นของฝุ่นละอองขนาดเล็กไม่เกิน 10 ไมครอน (PM10) เฉลี่ย 24 ชั่วโมง ในเดือนมีนาคม 2569 จำนวน 2 สถานี ได้แก่ หมู่ที่ 2 บ้านวังผาดำ (หลังที่ใกล้ที่สุด) และสำนักสงฆ์ภูเก้าเกลบ พบว่า ทุกสถานีมีค่าอยู่ในเกณฑ์มาตรฐานคุณภาพอากาศในบรรยากาศโดยทั่วไป ตามประกาศคณะกรรมการสิ่งแวดล้อมแห่งชาติ พ.ศ. 2569 ซึ่งกำหนดให้ ความเข้มข้นของฝุ่นละอองรวม ในเวลา 24 ชั่วโมง จะต้องไม่เกิน 0.20 มิลลิกรัม/ลูกบาศก์เมตร และความเข้มข้นของฝุ่นละอองขนาดเล็กไม่เกิน 10 ไมครอน ในเวลา 24 ชั่วโมง จะต้องไม่เกิน 0.10 มิลลิกรัม/ลูกบาศก์เมตร ดังรูปที่ 3-2 และรูปที่ 3-3 อย่างไรก็ตามทางโครงการจะเฝ้าระวังโดยการปฏิบัติตามมาตรการป้องกันและแก้ไขผลกระทบสิ่งแวดล้อมต่อไป

รูปที่ 3-2: กราฟเปรียบเทียบผลการตรวจวัดปริมาณความเข้มข้นของฝุ่นละอองรวม (TSP) เฉลี่ย 24 ชั่วโมง  
 ที่สถานีต่างๆ ในเดือนมีนาคม 2569

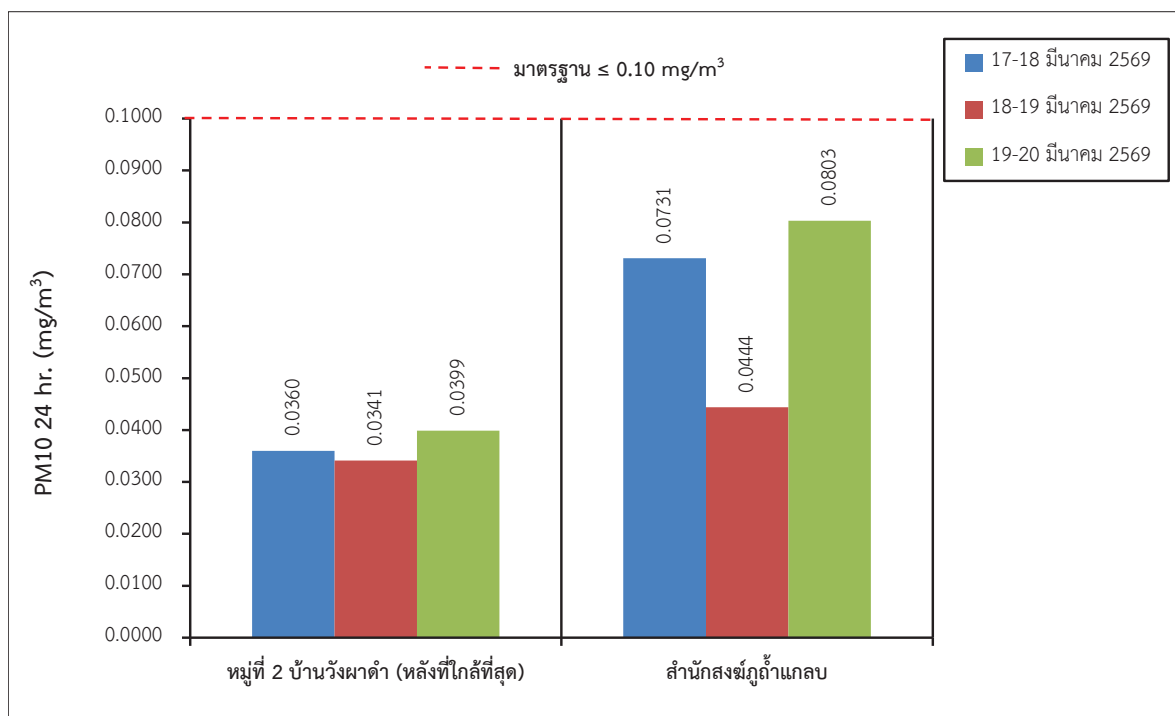
รูปที่ 3-3: กราฟเปรียบเทียบผลการตรวจวัดปริมาณความเข้มข้นของฝุ่นละอองขนาดเล็กไม่เกิน 10 ไมครอน  
 (PM10) เฉลี่ย 24 ชั่วโมง ที่สถานีต่างๆ ในเดือนมีนาคม 2569

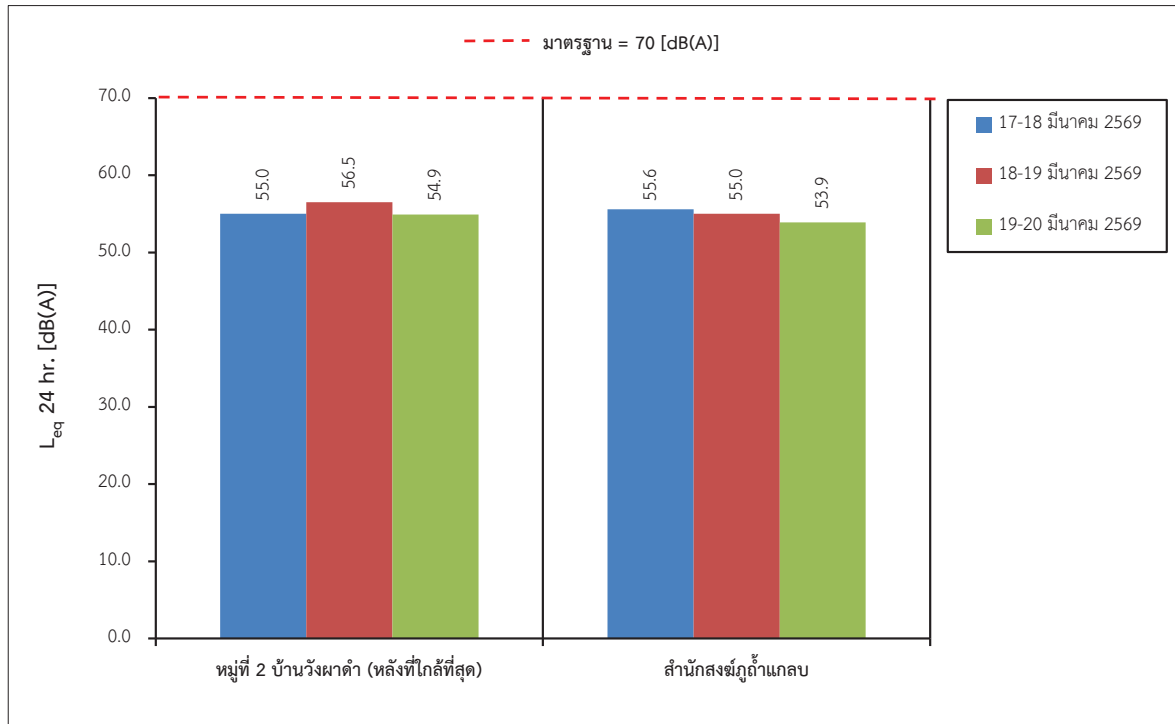
จากการตรวจวัดระดับเสียงเฉลี่ย 24 ชั่วโมง ( $L_{eq}$  24 hr.) และระดับเสียงสูงสุด ( $L_{max}$ ) เป็นเวลา 3 วัน ต่อเนื่อง ในเดือนมีนาคม 2569 จำนวน 2 สถานี ได้แก่ หมู่ที่ 2 บ้านวังผาดำ (หลังที่ใกล้ที่สุด) และสำนักสงฆ์ภูถ้ำกลบ เมื่อนำมาเปรียบเทียบกับค่ามาตรฐานระดับเสียง ตามประกาศกระทรวงทรัพยากรธรรมชาติและสิ่งแวดล้อม (พ.ศ. 2548) เรื่อง กำหนดมาตรฐานควบคุมระดับเสียงและความสั่นสะเทือนจากการทำเหมืองหิน พบว่า ค่าระดับเสียงที่ตรวจวัดได้ทั้ง 2 สถานี มีค่าอยู่ในเกณฑ์มาตรฐานระดับเสียงเฉลี่ย 24 ชั่วโมง และระดับเสียงสูงสุด ที่กำหนดให้ไม่เกิน 70 และ 115 เดซิเบล (เอ) ตามลำดับ (ภาคผนวก ค) ดังรูปที่ 3-7 และรูปที่ 3-8

รูปที่ 3-7: กราฟเปรียบเทียบระดับเสียงเฉลี่ย 24 ชั่วโมง ( $L_{eq}$  24 hr.) ที่สถานีต่างๆ  
 ในเดือนมีนาคม 2569

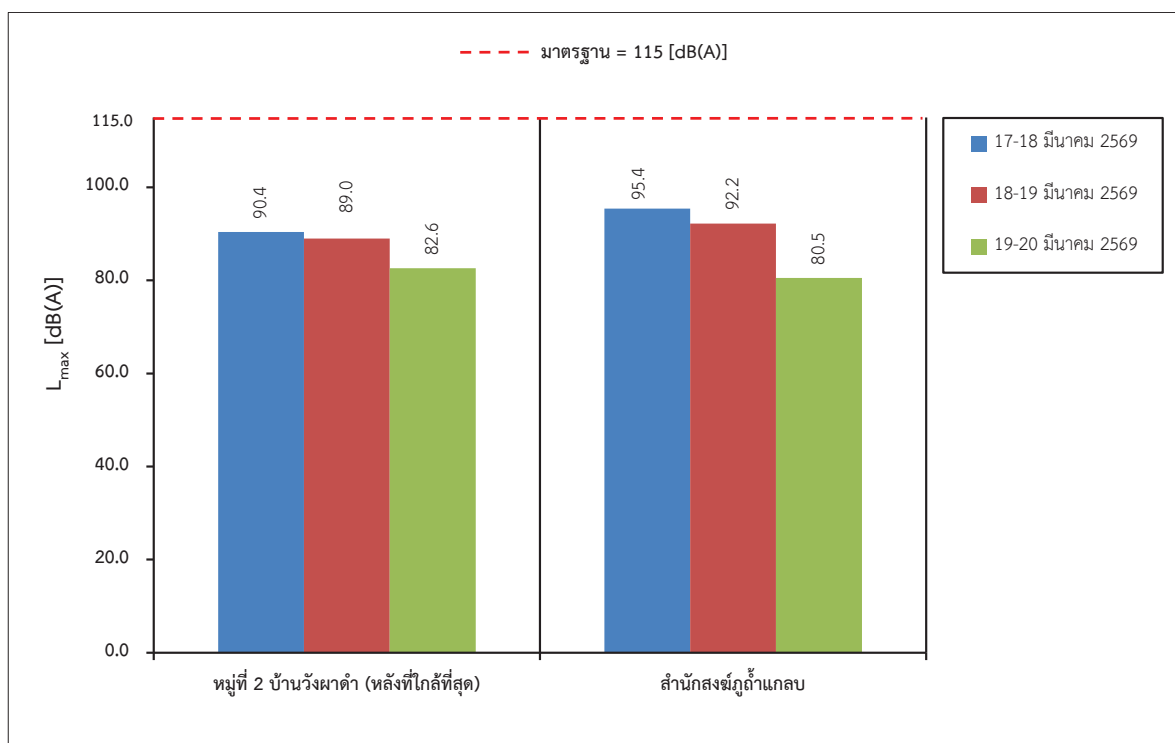
รูปที่ 3-8: กราฟเปรียบเทียบระดับเสียงสูงสุด ( $L_{max}$ ) ที่สถานีต่างๆ ในเดือนมีนาคม 2569
