จากการทบทวนรายงานการประเมินผลกระทบสิ่งแวดล้อม โครงการอาคารเช่าสำหรับผู้มีรายได้น้อย จังหวัดอุดรธานี (สามพร้าว) พบว่า มาตรการป้องกันและแก้ไขผลกระทบสิ่งแวดล้อม ระยะดำเนินการ ที่โครงการต้องปฏิบัติตามมีไว้ทั้งสิ้น 23 ปัจจัย รวม 214 มาตรการ

สรุปผลการปฏิบัติตามมาตรการป้องกันและแก้ไขผลกระทบสิ่งแวดล้อม ระยะดำเนินการ โครงการอาคารเช่าสำหรับผู้มีรายได้น้อย จังหวัดอุดรธานี (สามพร้าว) ระหว่างเดือนมกราคม-มิถุนายน พ.ศ. 2569

รายงานผลการปฏิบัติตามมาตรการฯ ระยะดำเนินการ (ม.ค.-มิ.ย. 69)

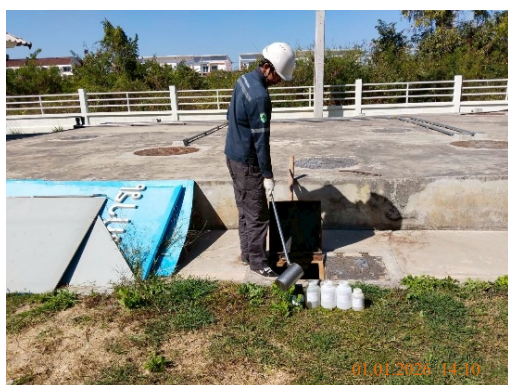
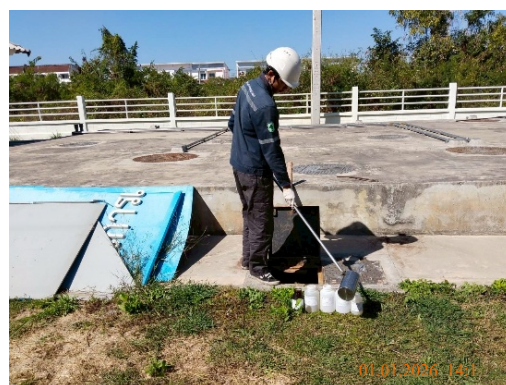
บ่อพักน้ำหลังผ่านระบบบำบัดน้ำเสีย

วันที่ 7 มกราคม พ.ศ. 2569 : คุณภาพน้ำในบ่อพักน้ำก่อนเข้าระบบบำบัดน้ำเสียมีค่า pH เท่ากับ 7.61, BOD มีค่าเท่ากับ 51.1 mg/L, SS มีค่าเท่ากับ 18 mg/L, TDS มีค่าเท่ากับ 280 mg/L, Setteable Solids มีค่าน้อยกว่า 0.20 mL/L, Oil & Grease มีค่าเท่ากับ 2.10 mg/L, TKN มีค่าเท่ากับ 76.2 mg/L, Sulfide มีค่าน้อยกว่า 1.00 mg/L และ Fecal Coliform Bacteria มีค่าเท่ากับ  $4.8 \times 10^3$  MPN/100 ml ส่วนคุณภาพน้ำในบ่อพักน้ำหลังจากผ่านระบบบำบัดน้ำเสียมีค่า pH เท่ากับ 6.81, BOD มีค่าเท่ากับ 21.4 mg/L, SS มีค่าเท่ากับ 16 mg/L, TDS มีค่าเท่ากับ 260 mg/L, Setteable Solids มีค่าน้อยกว่า 0.20 mL/L, Oil & Grease มีค่าเท่ากับ 1.33 mg/L, TKN มีค่าเท่ากับ 79.0 mg/L, Sulfide มีค่าน้อยกว่า 1.00 mg/L และ Fecal Coliform Bacteria มีค่าเท่ากับ  $3.2 \times 10^3$  MPN/100 ml คิดเป็นประสิทธิภาพในการบำบัด BOD ร้อยละ 58 โดยคุณภาพน้ำในบ่อพักน้ำหลังจากผ่านระบบบำบัดน้ำเสียมีค่า BOD และ TKN ไม่เป็นไปตามเกณฑ์มาตรฐาน

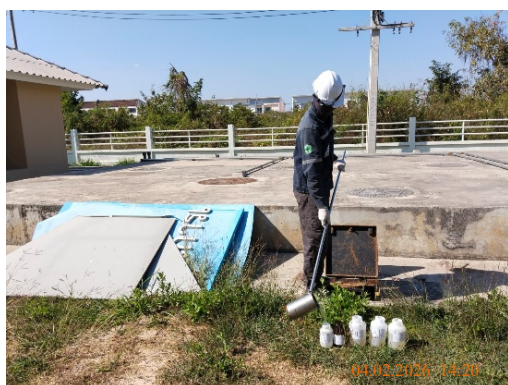
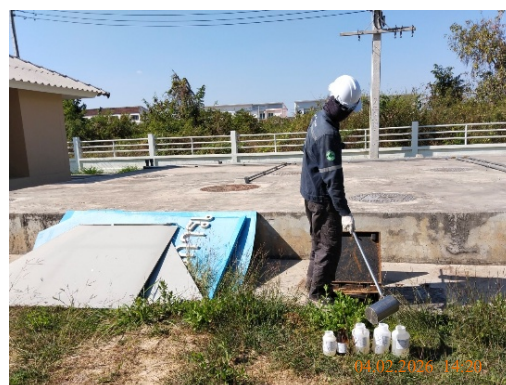
บ่อกักน้ำหลังผ่านระบบบำบัดน้ำเสีย

วันที่ 4 กุมภาพันธ์ พ.ศ. 2569 : คุณภาพน้ำในบ่อพักน้ำก่อนเข้าระบบบำบัดน้ำเสียมีค่า pH เท่ากับ 7.28, BOD มีค่าเท่ากับ 37.5 mg/L, SS มีค่าเท่ากับ 20 mg/L, TDS มีค่าเท่ากับ 317 mg/L, Setteable Solids มีค่าน้อยกว่า 0.20 mL/L, Oil & Grease มีค่าเท่ากับ 15.1 mg/L, TKN มีค่าเท่ากับ 83.8 mg/L, Sulfide มีค่าน้อยกว่า 1.00 mg/L และ Fecal Coliform Bacteria มีค่าเท่ากับ  $4.4 \times 10^3$  MPN/100 ml ส่วนคุณภาพน้ำในบ่อพักน้ำหลังจากผ่านระบบบำบัดน้ำเสียมีค่า pH เท่ากับ 6.13, BOD มีค่าเท่ากับ 14.8 mg/L, SS มีค่าเท่ากับ 17 mg/L, TDS มีค่าเท่ากับ 267 mg/L, Setteable Solids มีค่าน้อยกว่า 0.20 mL/L, Oil & Grease มีค่าเท่ากับ 5.80 mg/L, TKN มีค่าเท่ากับ 77.0 mg/L, Sulfide มีค่าน้อยกว่า 1.00 mg/L และ Fecal Coliform Bacteria มีค่าเท่ากับ  $2.6 \times 10^2$  MPN/100 ml คิดเป็นประสิทธิภาพในการบำบัด BOD ร้อยละ 61 โดยคุณภาพน้ำในบ่อพักน้ำหลังจากผ่านระบบบำบัดน้ำเสียมีค่า TKN ไม่เป็นไปตามเกณฑ์มาตรฐาน

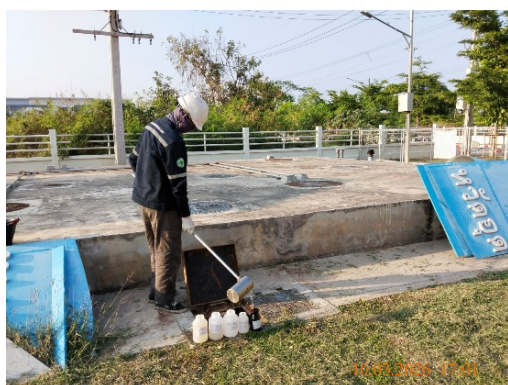
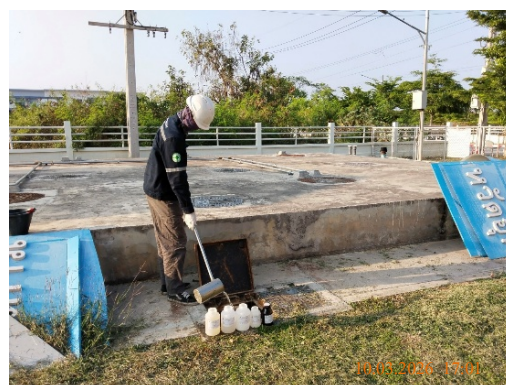
บ่อพักน้ำหลังผ่านระบบบำบัดน้ำเสีย

วันที่ 10 มีนาคม พ.ศ. 2569 : คุณภาพน้ำในบ่อพักน้ำก่อนเข้าระบบบำบัดน้ำเสียมีค่า pH เท่ากับ 7.5, BOD มีค่าเท่ากับ 54.7 mg/L, SS มีค่าเท่ากับ 18 mg/L, TDS มีค่าเท่ากับ 273 mg/L, Setteable Solids มีค่าน้อยกว่า 0.20 mL/L, Oil & Grease มีค่าเท่ากับ 7.58 mg/L, TKN มีค่าเท่ากับ 53.7 mg/L, Sulfide มีค่าน้อยกว่า 1.00 mg/L และ Fecal Coliform Bacteria มีค่าเท่ากับ  $5.4 \times 10^4$  MPN/100 ml ส่วนคุณภาพน้ำในบ่อพักน้ำหลังจากผ่านระบบบำบัดน้ำเสียมีค่า pH เท่ากับ 6.7, BOD มีค่าเท่ากับ 19.6 mg/L, SS มีค่าเท่ากับ 15 mg/L, TDS มีค่าเท่ากับ 250 mg/L, Setteable Solids มีค่าน้อยกว่า 0.20 mL/L, Oil & Grease มีค่าเท่ากับ 1.72 mg/L, TKN มีค่าเท่ากับ 70.6 mg/L, Sulfide มีค่าน้อยกว่า 1.00 mg/L และ Fecal Coliform Bacteria มีค่าเท่ากับ  $1.7 \times 10^3$  MPN/100 ml คิดเป็นประสิทธิภาพในการบำบัด BOD ร้อยละ 64 โดยคุณภาพน้ำในบ่อพักน้ำหลังจากผ่านระบบบำบัดน้ำเสียมีค่า TKN ไม่เป็นไปตามเกณฑ์มาตรฐาน

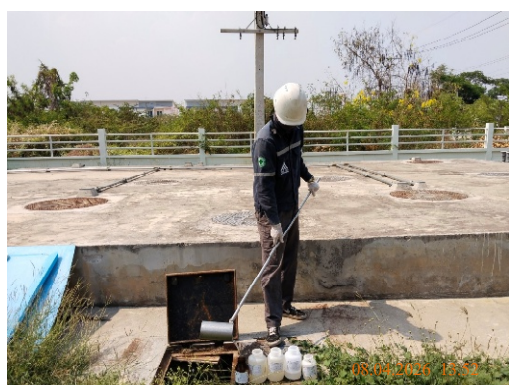
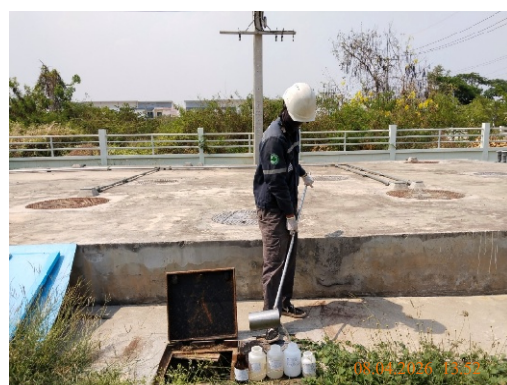
บ่อพักน้ำหลังผ่านระบบบำบัดน้ำเสีย

วันที่ 8 เมษายน พ.ศ. 2569 : คุณภาพน้ำในบ่อพักน้ำก่อนเข้าระบบบำบัดน้ำเสียมีค่า pH เท่ากับ 7.2, BOD มีค่าเท่ากับ 48.3 mg/L, SS มีค่าเท่ากับ 15 mg/L, TDS มีค่าเท่ากับ 303 mg/L, Setteable Solids มีค่าน้อยกว่า 0.20 mL/L, Oil & Grease มีค่าเท่ากับ 9.80 mg/L, TKN มีค่าเท่ากับ 66.7 mg/L, Sulfide มีค่าน้อยกว่า 1.00 mg/L และ Fecal Coliform Bacteria มีค่าเท่ากับ  $4.8 \times 10^3$  MPN/100 ml ส่วนคุณภาพน้ำในบ่อพักน้ำหลังจากผ่านระบบบำบัดน้ำเสียมีค่า pH เท่ากับ 7.0, BOD มีค่าเท่ากับ 16.2 mg/L, SS มีค่าเท่ากับ 14 mg/L, TDS มีค่าเท่ากับ 283 mg/L, Setteable Solids มีค่าน้อยกว่า 0.20 mL/L, Oil & Grease มีค่าเท่ากับ 7.10 mg/L, TKN มีค่าเท่ากับ 56.1 mg/L, Sulfide มีค่าน้อยกว่า 1.00 mg/L และ Fecal Coliform Bacteria มีค่าเท่ากับ  $2.0 \times 10^2$  MPN/100 ml คิดเป็นประสิทธิภาพในการบำบัด BOD ร้อยละ 66 โดยคุณภาพน้ำในบ่อพักน้ำหลังจากผ่านระบบบำบัดน้ำเสียมีค่า TKN ไม่เป็นไปตามเกณฑ์มาตรฐาน

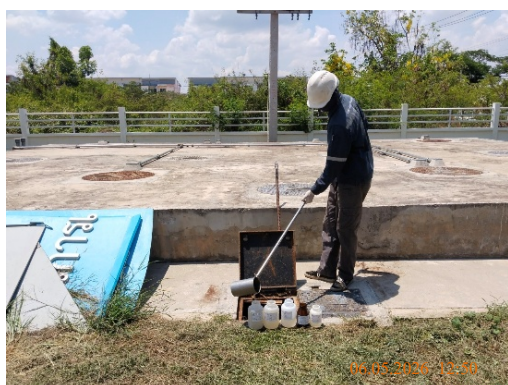
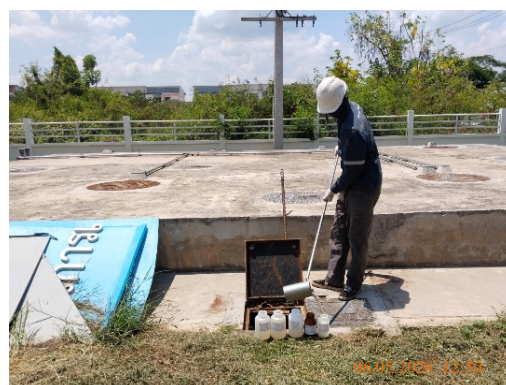
บ่อพักน้ำหลังผ่านระบบบำบัดน้ำเสีย

**วันที่ 6 พฤษภาคม พ.ศ. 2569 :** คุณภาพน้ำในบ่อกักน้ำก่อนเข้าระบบบำบัดน้ำเสียมีค่า pH เท่ากับ 6.9, BOD มีค่าเท่ากับ 36.6 mg/L, SS มีค่าเท่ากับ 17 mg/L, TDS มีค่าเท่ากับ 358 mg/L, Settleable Solids มีค่าน้อยกว่า 0.20 mL/L, Oil & Grease มีค่าเท่ากับ 11.0 mg/L, TKN มีค่าเท่ากับ 62.4 mg/L, Sulfide มีค่าน้อยกว่า 1.00 mg/L และ Fecal Coliform Bacteria มีค่าเท่ากับ  $5.9 \times 10^3$  MPN/100 ml ส่วนคุณภาพน้ำในบ่อกักน้ำหลังผ่านระบบบำบัดน้ำเสียมีค่า pH เท่ากับ 6.7, BOD มีค่าเท่ากับ 14.9 mg/L, SS มีค่าเท่ากับ 15 mg/L, TDS มีค่าเท่ากับ 294 mg/L, Settleable Solids มีค่าน้อยกว่า 0.20 mL/L, Oil & Grease มีค่าเท่ากับ 3.50 mg/L, TKN มีค่าเท่ากับ 60.7 mg/L, Sulfide มีค่าน้อยกว่า 1.00 mg/L และ Fecal Coliform Bacteria มีค่าเท่ากับ  $4.9 \times 10^2$  MPN/100 ml คิดเป็นประสิทธิภาพในการบำบัด BOD ร้อยละ 59 โดยคุณภาพน้ำในบ่อกักน้ำหลังผ่านระบบบำบัดน้ำเสียมีค่า TKN ไม่เป็นไปตามเกณฑ์มาตรฐาน

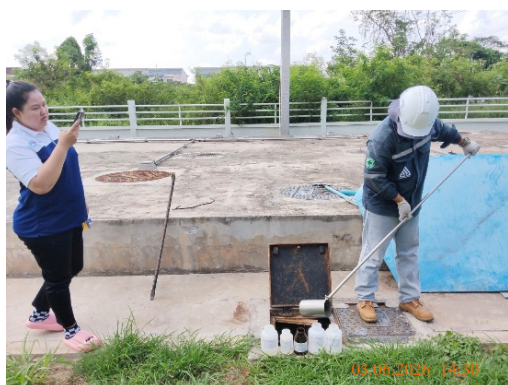
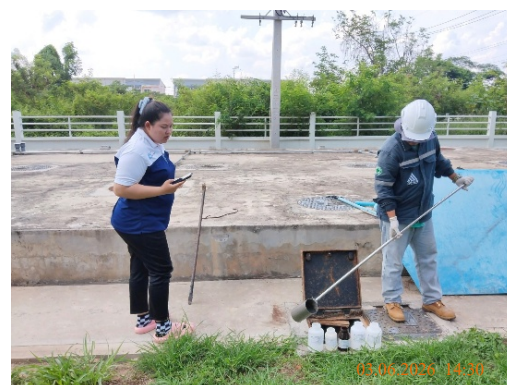
บ่อพักน้ำหลังผ่านระบบบำบัดน้ำเสีย

**วันที่ 3 มิถุนายน พ.ศ. 2569 :** คุณภาพน้ำในบ่อกักน้ำก่อนเข้าระบบบำบัดน้ำเสียมีค่า pH เท่ากับ 7.4, BOD มีค่าเท่ากับ 68.0 mg/L, SS มีค่าเท่ากับ 18 mg/L, TDS มีค่าเท่ากับ 373 mg/L, Settleable Solids มีค่าน้อยกว่า 0.20 mL/L, Oil & Grease มีค่าเท่ากับ 6.56 mg/L, TKN มีค่าเท่ากับ 65.8 mg/L, Sulfide มีค่าน้อยกว่า 1.00 mg/L และ Fecal Coliform Bacteria มีค่าเท่ากับ  $4.4 \times 10^3$  MPN/100 ml ส่วนคุณภาพน้ำในบ่อกักน้ำหลังผ่านระบบบำบัดน้ำเสียมีค่า pH เท่ากับ 7.0, BOD มีค่าเท่ากับ 16.2 mg/L, SS มีค่าเท่ากับ 17 mg/L, TDS มีค่าเท่ากับ 303 mg/L, Settleable Solids มีค่าน้อยกว่า 0.20 mL/L, Oil & Grease มีค่าเท่ากับ 3.74 mg/L, TKN มีค่าเท่ากับ 60.2 mg/L, Sulfide มีค่าน้อยกว่า 1.00 mg/L และ Fecal Coliform Bacteria มีค่าเท่ากับ  $1.7 \times 10^2$  MPN/100 ml คิดเป็นประสิทธิภาพในการบำบัด BOD ร้อยละ 76 โดยคุณภาพน้ำในบ่อกักน้ำหลังผ่านระบบบำบัดน้ำเสียมีค่า TKN ไม่เป็นไปตามเกณฑ์มาตรฐาน

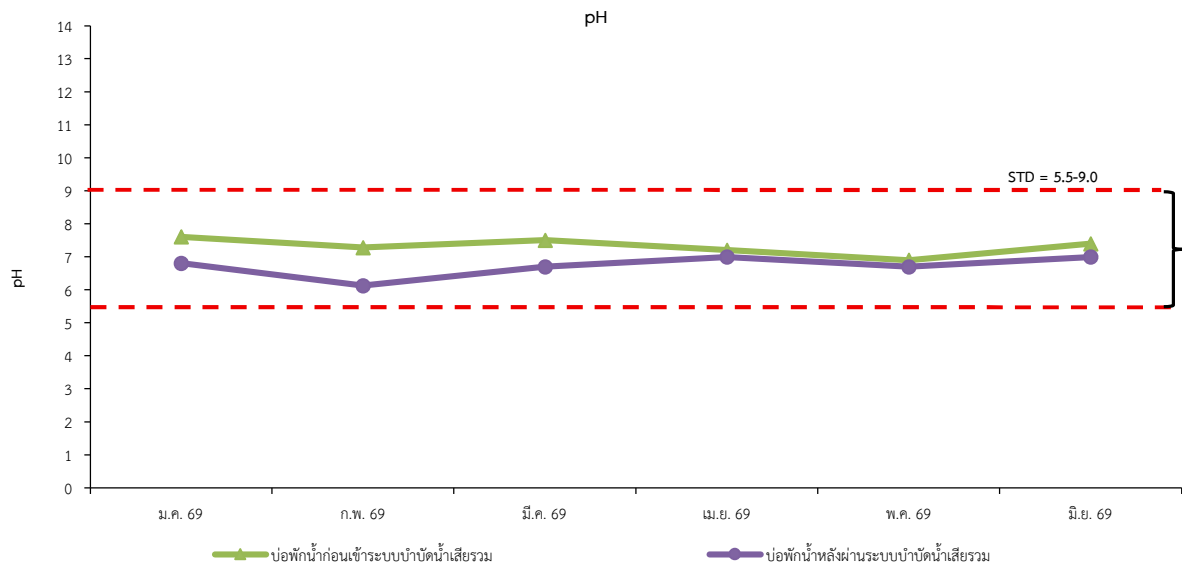
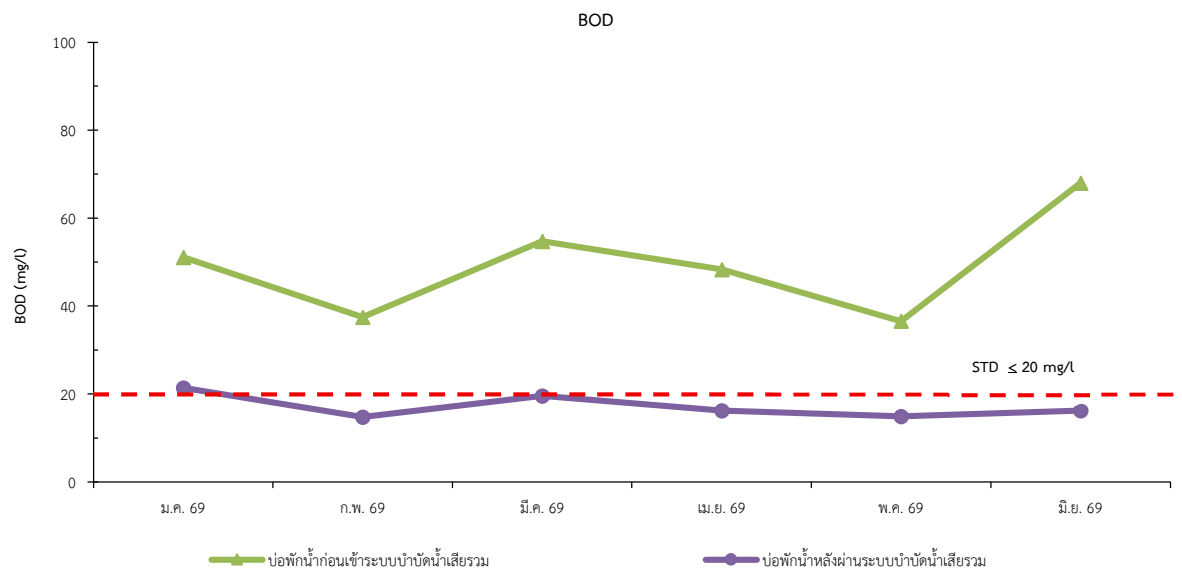
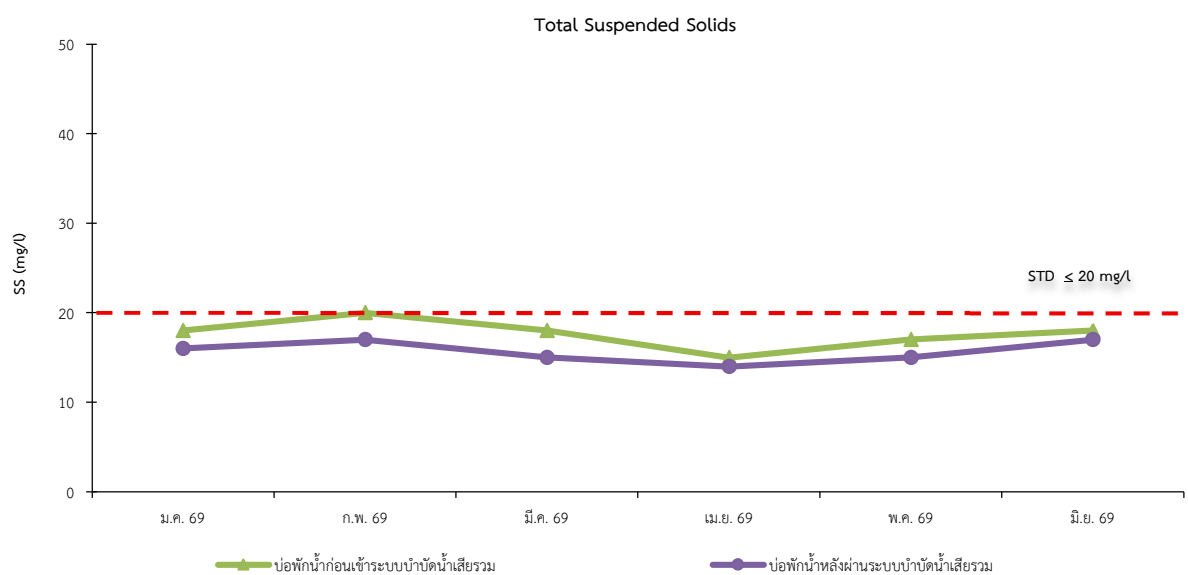
รูปที่ 6 ผลการตรวจวิเคราะห์คุณภาพน้ำจากระบบบำบัดน้ำเสีย

จากผลการตรวจวิเคราะห์ข้างต้นพบว่า คุณภาพน้ำในบ่อกักน้ำหลังผ่านระบบบำบัดน้ำเสียรวม ระหว่างเดือนมกราคม-มิถุนายน พ.ศ. 2569 มีค่า TKN ไม่เป็นไปตามเกณฑ์มาตรฐานที่กำหนดค่าไว้ไม่เกิน 35 มก./ล. รวมทั้งคุณภาพน้ำในเดือนมกราคม พ.ศ. 2569 ยังมีค่า BOD ไม่เป็นไปตามเกณฑ์มาตรฐานที่กำหนดค่าไว้ไม่เกิน 20 มก./ล. ดังนั้น การเคหะฯ ต้องควบคุมให้ผู้บริหารโครงการเปิดเดินระบบบำบัดน้ำเสียอย่างสม่ำเสมอ รวมทั้งตรวจสอบการทำงานและควบคุมดูแลให้ระบบสามารถบำบัดน้ำเสียได้อย่างมีประสิทธิภาพ

| ดัชนีคุณภาพ | หน่วย | มาตรฐาน* | 7 ม.ค. 69 | | 4 ก.พ. 69 | | 10 มี.ค. 69 | | 8 เม.ย. 69 | | 6 พ.ค. 69 | | 3 มิ.ย. 69 | |
|---|---|---|---|---|---|---|---|---|---|---|---|---|---|---|
| TKN | mg/l | ไม่เกิน 35 | 76.2 | 79.0 | 83.8 | 77.0 | 53.7 | 70.6 | 66.7 | 56.1 | 62.4 | 60.7 | 65.8 | 60.2 |

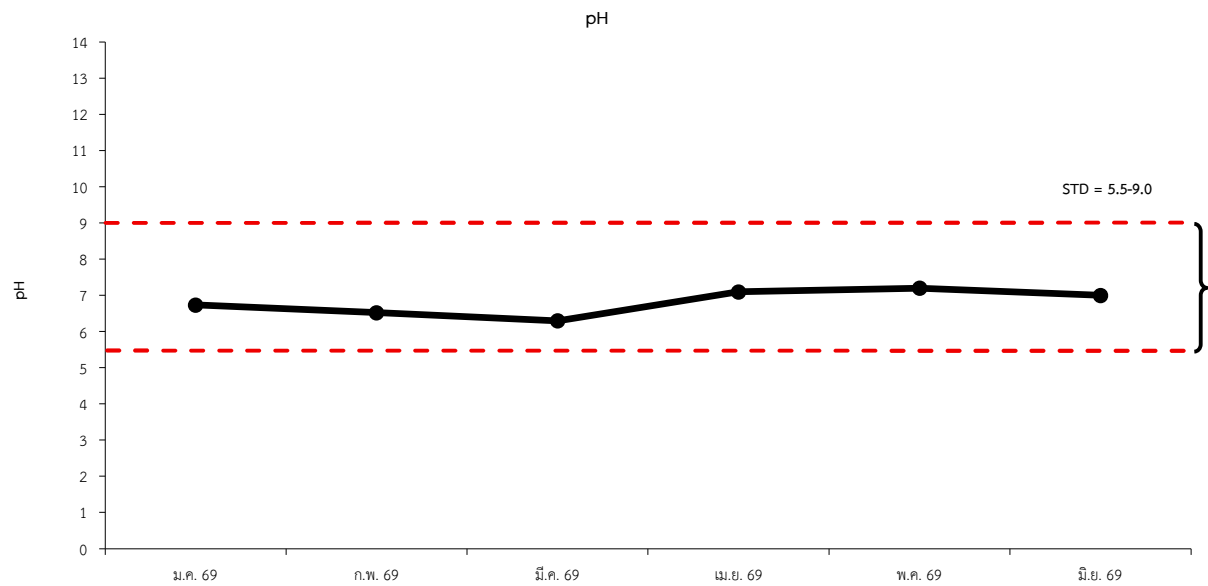
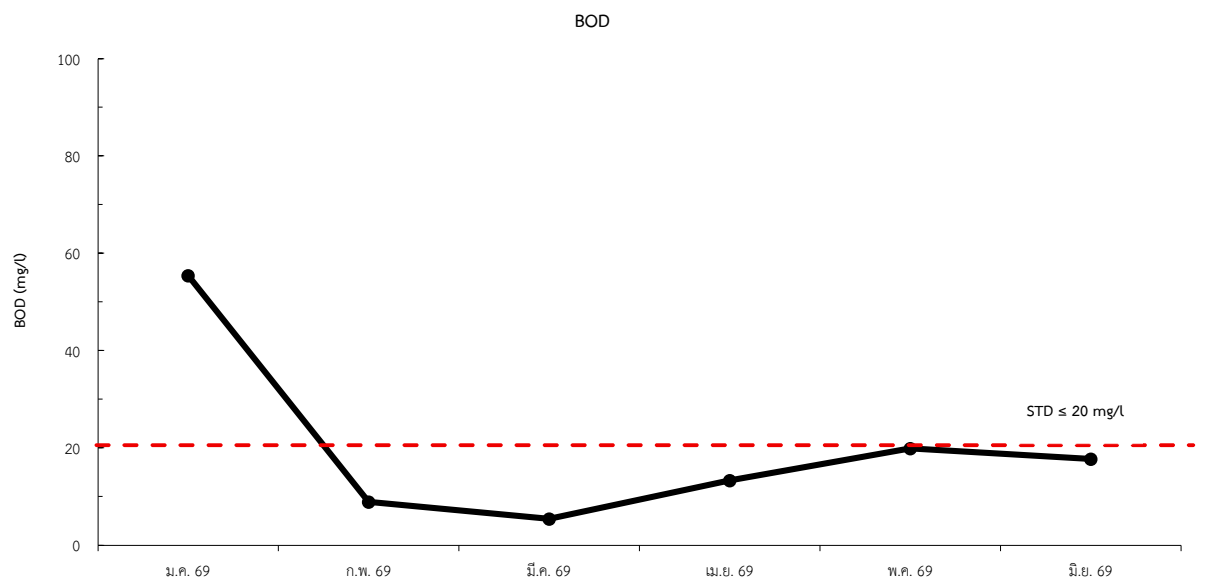
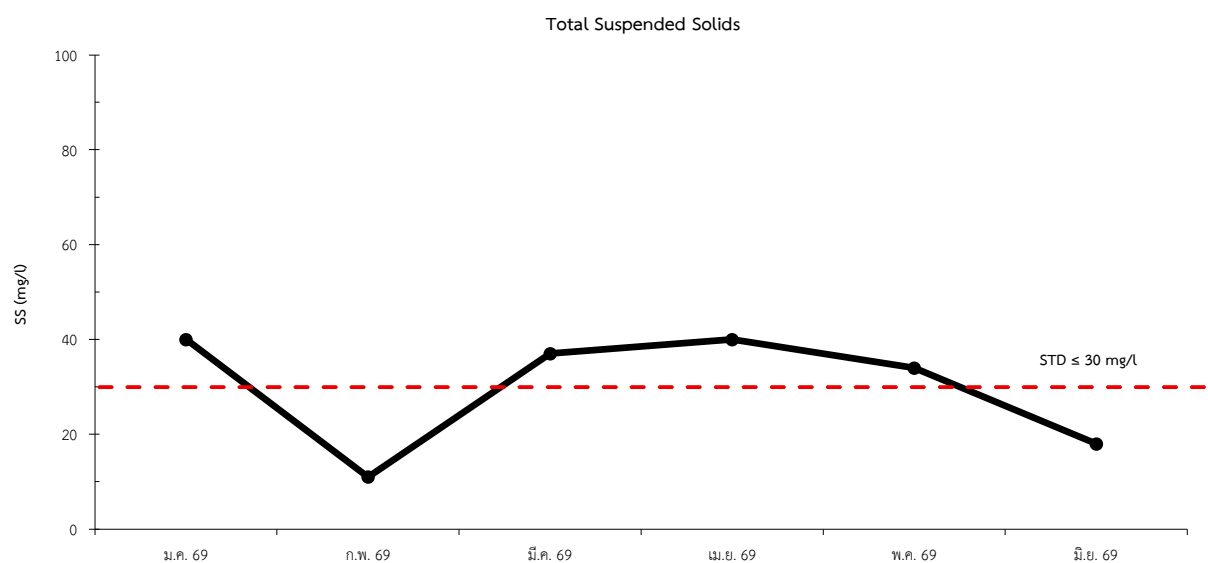
รูปที่ 8 ผลการตรวจวิเคราะห์คุณภาพน้ำในบ่อตรวจคุณภาพน้ำ

จากผลการตรวจวิเคราะห์ข้างต้นพบว่า คุณภาพน้ำในระหว่างเดือนมกราคม-มิถุนายน พ.ศ. 2569 มีค่า TKN ไม่เป็นไปตามเกณฑ์มาตรฐานที่กำหนดไว้ไม่เกิน 35 มก./ล. รวมทั้งคุณภาพน้ำในเดือนมกราคม และระหว่างเดือนมีนาคม-พฤษภาคม พ.ศ. 2569 มีค่า SS ไม่เป็นไปตามเกณฑ์มาตรฐานที่กำหนดไม่เกิน 30 มก./ล. นอกจากนี้ คุณภาพน้ำในเดือนมกราคม พ.ศ. 2569 ยังมีค่า BOD ไม่เป็นไปตามเกณฑ์มาตรฐานที่กำหนดไว้ไม่เกิน 20 มก./ล. ทั้งนี้ อาจมีสาเหตุมาจากการระบายน้ำเสียที่ไม่ผ่านการบำบัดลงสู่ระบบระบายน้ำโดยตรง และยังไม่ขุดลอกตะกอนในระบบระบายน้ำบ่อพักและท่อระบายน้ำภายในโครงการ ดังนั้น การเคหะแห่งชาติควรควบคุมให้ผู้บริบาลดูแลโครงการในปัจจุบันขุดลอกตะกอนในระบบระบายน้ำ บ่อพักและท่อระบายน้ำภายในโครงการอย่างสม่ำเสมอ รวมทั้งตรวจสอบไม่มีการระบายน้ำเสียที่ยังไม่ผ่านการบำบัดลงสู่ระบบระบายน้ำโดยตรง เพื่อให้คุณภาพน้ำมีค่าเป็นไปตามเกณฑ์มาตรฐาน

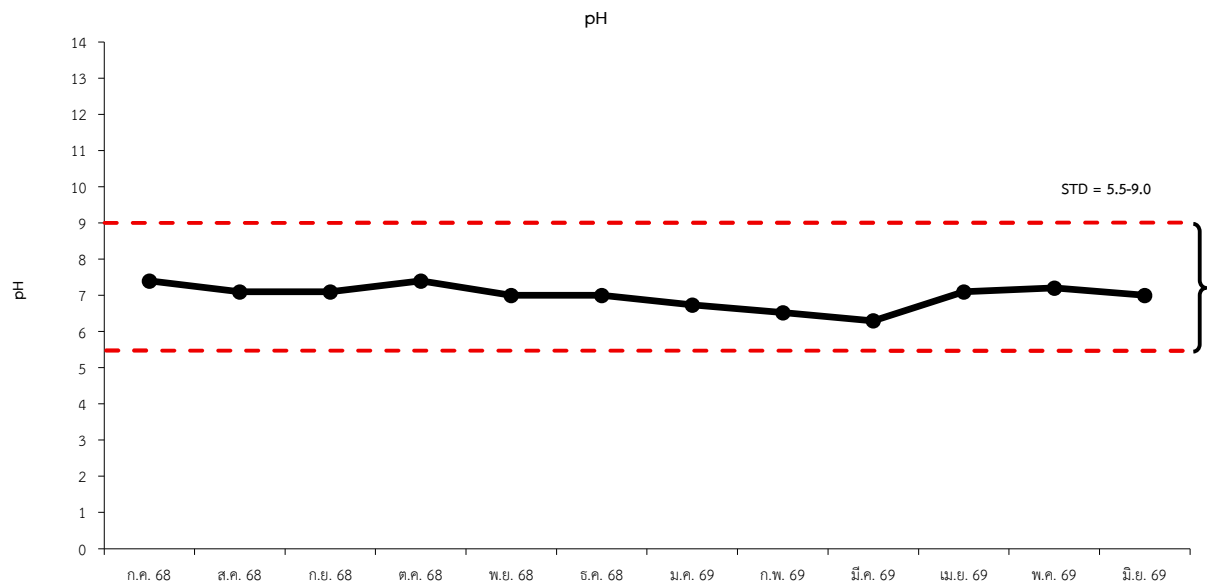
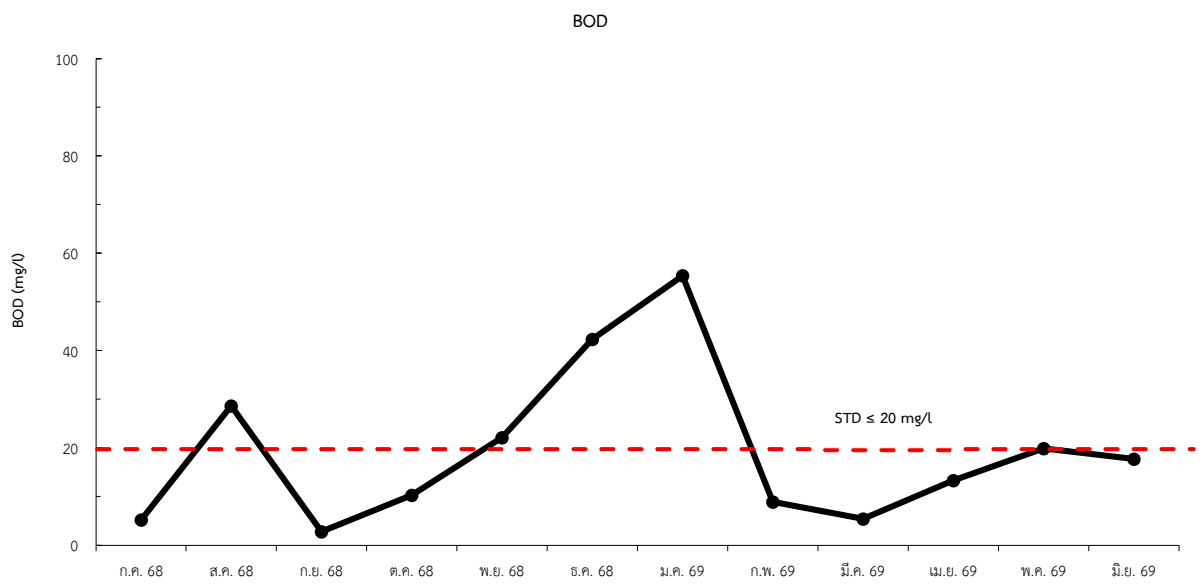
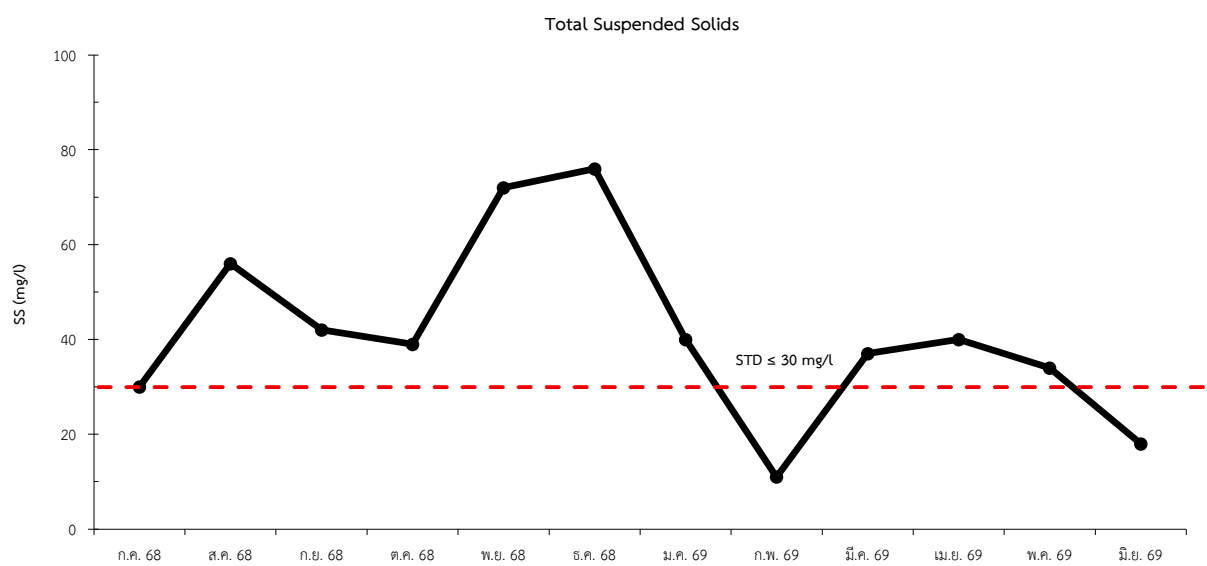
รูปที่ 9 เปรียบเทียบผลการตรวจวิเคราะห์คุณภาพน้ำในบ่อตรวจคุณภาพน้ำ

เมื่อเปรียบเทียบกับผลการตรวจวิเคราะห์ที่ผ่านมา (เดือนกรกฎาคม พ.ศ. 2568-ธันวาคม พ.ศ. 2568) พบว่า คุณภาพน้ำส่วนใหญ่มีค่าใกล้เคียงกับผลการตรวจวิเคราะห์ที่ผ่านมา โดยคุณภาพน้ำในเดือนสิงหาคม, พฤศจิกายน พ.ศ. 2568 และเดือนมกราคม พ.ศ. 2569 มีค่า BOD ไม่เป็นไปตามเกณฑ์มาตรฐาน รวมทั้งคุณภาพน้ำระหว่างเดือนสิงหาคม-พฤศจิกายน พ.ศ. 2568, เดือนมกราคม และระหว่างเดือนมีนาคม-พฤษภาคม พ.ศ. 2569 มีค่า SS ไม่เป็นไปตามเกณฑ์มาตรฐาน นอกจากนี้ คุณภาพน้ำระหว่างเดือนมกราคม-มิถุนายน พ.ศ. 2569 ยังมีค่า TKN ไม่เป็นไปตามเกณฑ์มาตรฐาน (ตารางที่ 8 และรูปที่ 8)
