### 3. ผลการปฏิบัติตามมาตรการฯ

#### 3.1 ผลการปฏิบัติตามมาตรการป้องกันและแก้ไขผลกระทบสิ่งแวดล้อม

จากการทบทวนรายงานการประเมินผลกระทบสิ่งแวดล้อม โครงการอาคารเช่าในที่ดินราชพัสดุ จังหวัดร้อยเอ็ด พบว่า มาตรการป้องกันและแก้ไขผลกระทบสิ่งแวดล้อม ระยะดำเนินการ ที่โครงการต้องปฏิบัติตามมีทั้งสิ้น 3 ปัจจัย รวม 9 มาตรการ

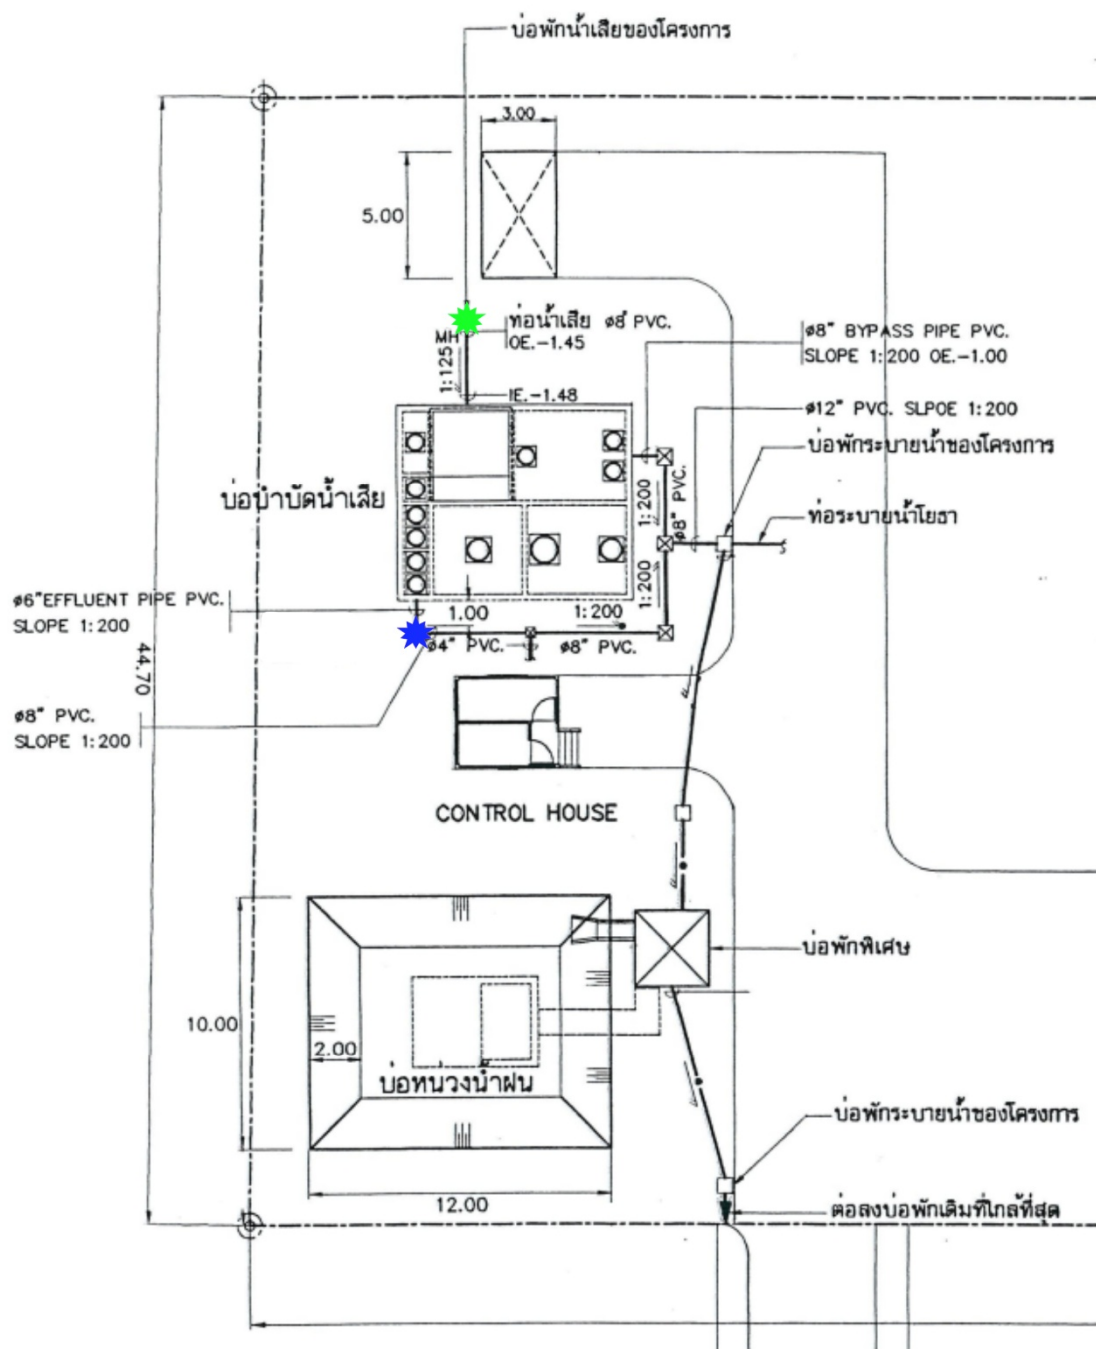
รูปที่ 3 จุดเก็บตัวอย่างคุณภาพน้ำ

สำหรับการดำเนินการระหว่างเดือนมกราคม-มิถุนายน พ.ศ. 2569 ได้ดำเนินการเก็บตัวอย่างคุณภาพน้ำในบ่อพักน้ำก่อนไหลเข้าบ่อสูบของระบบบำบัดน้ำเสีย และคุณภาพน้ำในบ่อพักน้ำสุดท้ายก่อนระบายน้ำทิ้งลงรางระบายน้ำของโครงการอาคารเช่าเดิม เมื่อวันที่ 12 มีนาคม พ.ศ. 2569 (รูปที่ 3 และภาพที่ 2) มีรายละเอียดผลการตรวจวิเคราะห์ ดังนี้

- ★ บ่อพักน้ำเสียก่อนไหลเข้าบ่อสูบของระบบบำบัดน้ำเสียรวม
- ★ บ่อพักสุดท้ายก่อนระบายน้ำทิ้งลงรางระบายน้ำของโครงการอาคารเช่าเดิม

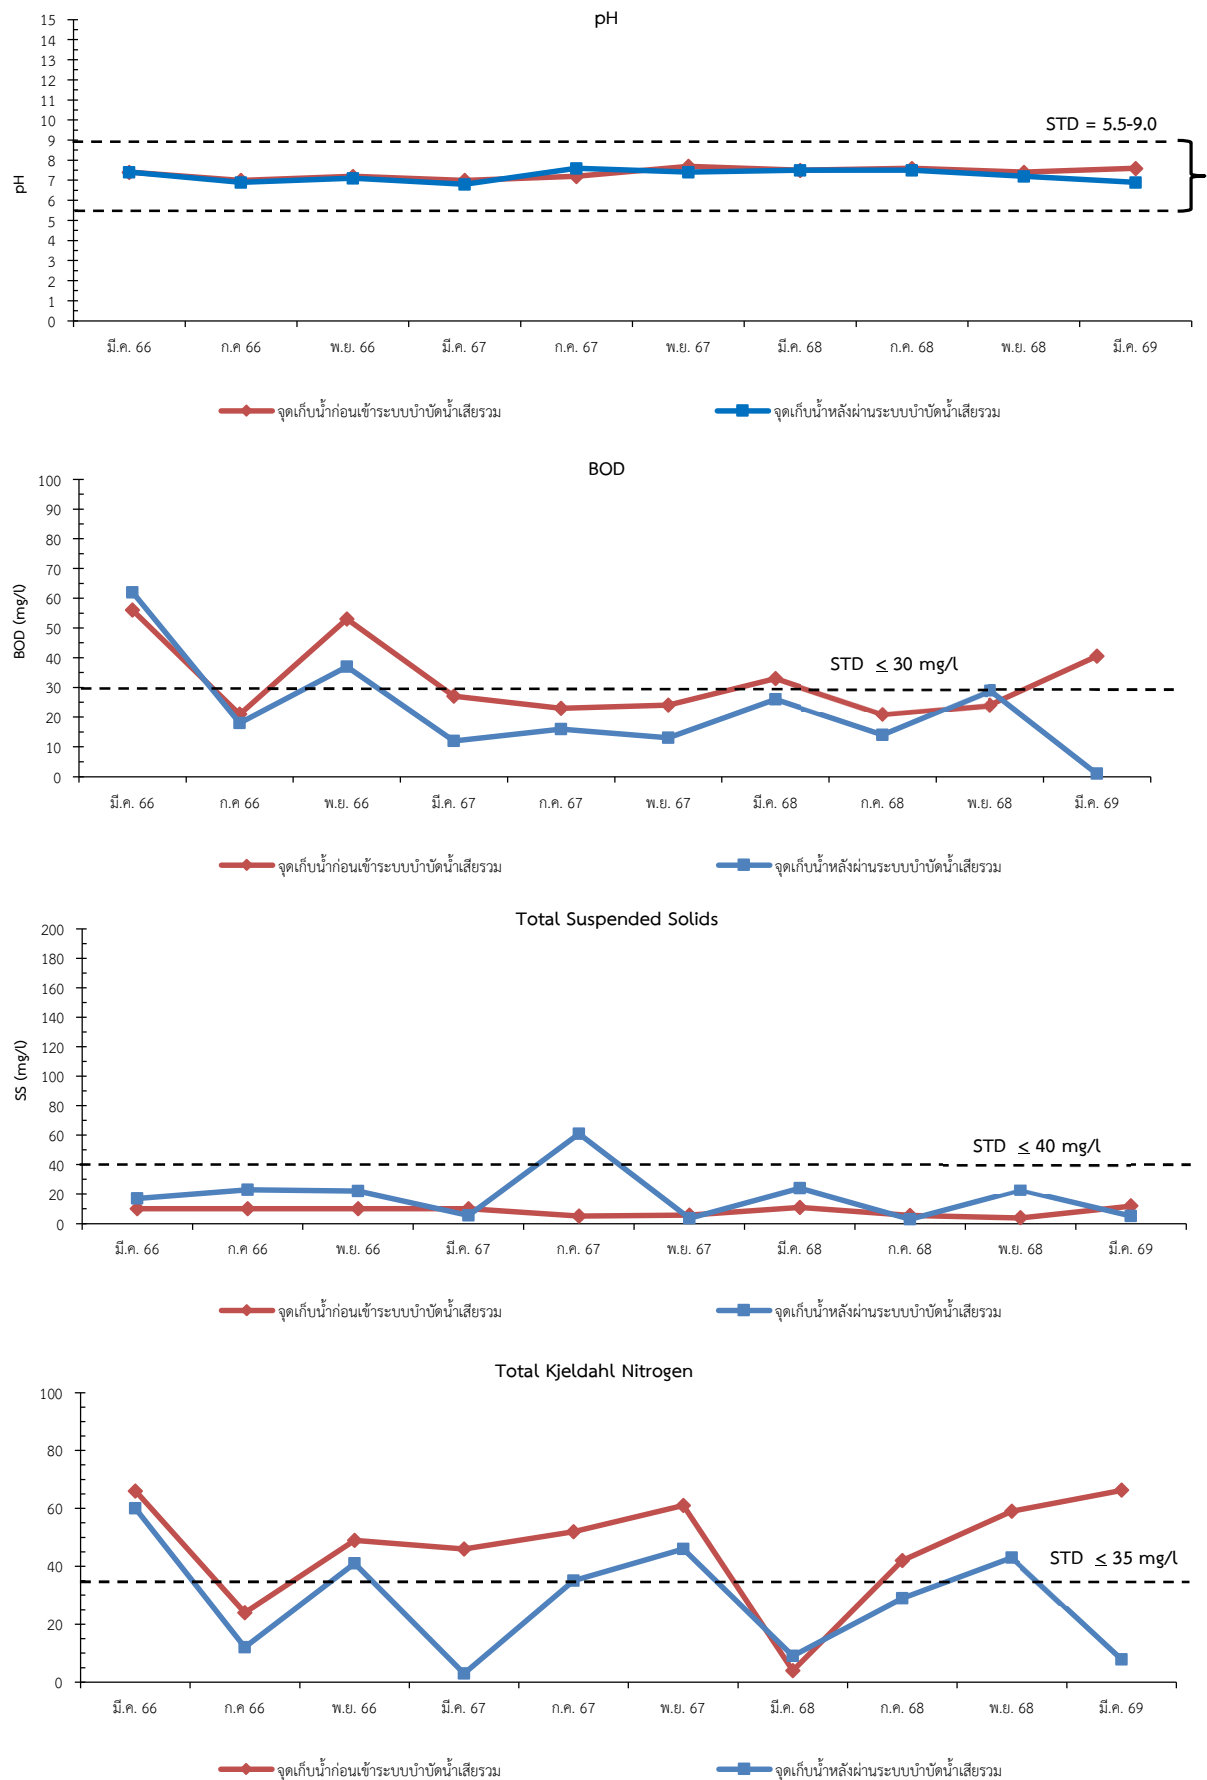
รูปที่ 4 เปรียบเทียบผลการตรวจวิเคราะห์คุณภาพน้ำจากระบบบำบัดน้ำเสีย

เมื่อเปรียบเทียบผลการตรวจวิเคราะห์ที่ผ่านมา (เดือนมีนาคม พ.ศ. 2566-พฤศจิกายน พ.ศ. 2568) พบว่า คุณภาพน้ำส่วนใหญ่มีค่าความสกปรกใกล้เคียงกับผลการตรวจวิเคราะห์ที่ผ่านมา โดยคุณภาพน้ำในเดือนมีนาคม และพฤศจิกายน พ.ศ. 2566 มีค่า BOD ไม่เป็นไปตามเกณฑ์มาตรฐาน รวมทั้งคุณภาพน้ำในเดือนมีนาคม และพฤศจิกายน พ.ศ. 2566, เดือนพฤศจิกายน พ.ศ. 2567 และเดือนพฤศจิกายน พ.ศ. 2568 มีค่า TKN ไม่เป็นไปตามมาตรฐาน (ตารางที่ 5 และรูปที่ 4)
