รายงานผลการปฏิบัติตาม  
มาตรการป้องกันและแก้ไขผลกระทบสิ่งแวดล้อม  
และมาตรการติดตามตรวจสอบคุณภาพสิ่งแวดล้อม  
ระยะดำเนินการ

โรงแรมบ้านภูฉลอง เฟลส  
เจ้าของ : บริษัท บ้านภูฉลอง เฟลส จำกัด  
ประจำเดือนมกราคม - มิถุนายน พ.ศ. 2569

### รายงานผลการปฏิบัติตามมาตรการป้องกันและแก้ไขผลกระทบสิ่งแวดล้อม และมาตรการติดตามตรวจสอบคุณภาพสิ่งแวดล้อม โรงแรมบ้านภูผาลอง เฟลส เจ้าของ : บริษัท บ้านภูผาลอง เฟลส จำกัด ประจำเดือนมกราคม - มิถุนายน พ.ศ. 2569

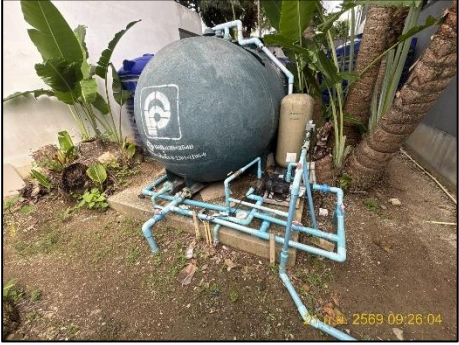
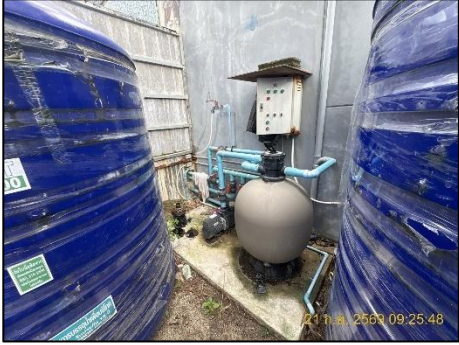
| องค์ประกอบสิ่งแวดล้อม<br>/ ผลกระทบต่อสิ่งแวดล้อม | มาตรการป้องกัน<br>และแก้ไขผลกระทบสิ่งแวดล้อม | การปฏิบัติตามมาตรการป้องกัน<br>และแก้ไขผลกระทบสิ่งแวดล้อม | ปัญหา อุปสรรค<br>และข้อเสนอแนะ |
|---|---|---|---|
| | <p>- ดูแลถังเก็บน้ำให้มีสภาพดี ไม่รั่วซึม พร้อมทั้งบำรุงรักษา เครื่องสูบน้ำ ระบบท่อส่วนจ่ายน้ำ ให้อยู่ในสภาพดีอยู่เสมอ</p> | <p>- ปฏิบัติตามมาตรการ ถังเก็บน้ำของโครงการมีสภาพดี ไม่รั่วซึม</p> | <p>- ไม่มีปัญหาและอุปสรรค</p> |

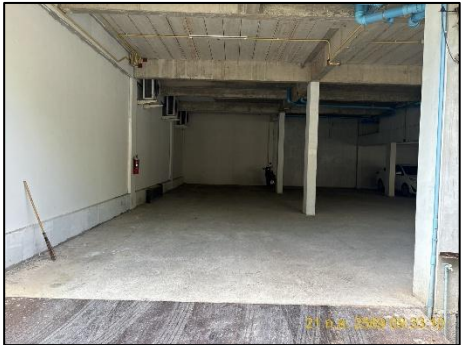
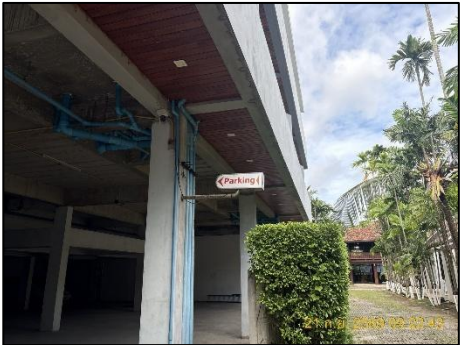
| องค์ประกอบสิ่งแวดล้อม<br>/ ผลกระทบต่อสิ่งแวดล้อม | มาตรการป้องกัน<br>และแก้ไขผลกระทบสิ่งแวดล้อม | การปฏิบัติตามมาตรการป้องกัน<br>และแก้ไขผลกระทบสิ่งแวดล้อม | ปัญหา อุปสรรค<br>และข้อเสนอแนะ |
|---|---|---|---|
| | <p>- ติดป้ายประชาสัมพันธ์ให้ดับเครื่องยนต์ทุกครั้งที่จะจอดรถ หรือจอดรอได้แล้ว</p> | <p>- ไม่ปฏิบัติตามมาตรการ โครงการไม่ได้มีป้ายดังกล่าว ภายในโครงการ</p> | <p>- หากดำเนินการแล้ว จะรายงานให้ทราบในรายงานเล่มถัดไป</p> |

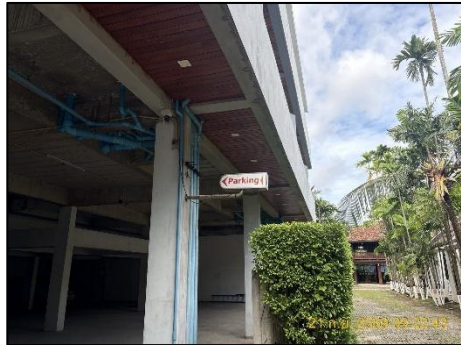
| องค์ประกอบสิ่งแวดล้อม<br>/ ผลกระทบต่อสิ่งแวดล้อม | มาตรการป้องกัน<br>และแก้ไขผลกระทบสิ่งแวดล้อม | การปฏิบัติตามมาตรการป้องกัน<br>และแก้ไขผลกระทบสิ่งแวดล้อม | ปัญหา อุปสรรค<br>และข้อเสนอแนะ |
|---|---|---|---|
| | - ในเวลากลางคืน บริเวณทางเข้า-ออก และที่จอดรถจะต้องมีไฟส่องสว่างอย่างเพียงพออยู่ตลอดเวลา เพื่อให้สามารถมองเห็นรถที่วิ่งมาบนถนนด้านข้างได้อย่างชัดเจน | - ปฏิบัติตามมาตรการ มีไฟส่องสว่างเพียงพอในเวลากลางคืน | - ไม่มีปัญหาและอุปสรรค |
| | - ติดตั้งสัญญาณไฟกระพริบบริเวณทางออกของโครงการ เพื่อให้ผู้ที่สัญจรผ่านไป-มา เพิ่มความระมัดระวัง เมื่อวิ่งผ่านบริเวณพื้นที่โครงการ | - ไม่ปฏิบัติตามมาตรการ ไม่มีการติดตั้งสัญญาณไฟกระพริบบริเวณทางออกของโครงการ | - หากดำเนินการแล้ว จะรายงานให้ทราบในรายงานเล่มถัดไป |

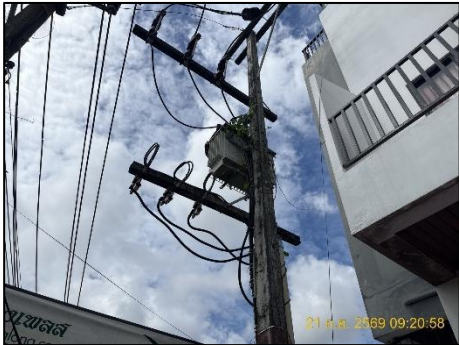
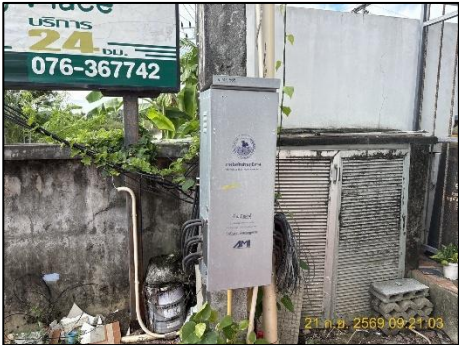
| องค์ประกอบสิ่งแวดล้อม<br>/ ผลกระทบต่อสิ่งแวดล้อม | มาตรการป้องกัน<br>และแก้ไขผลกระทบสิ่งแวดล้อม | การปฏิบัติตามมาตรการป้องกัน<br>และแก้ไขผลกระทบสิ่งแวดล้อม | ปัญหา อุปสรรค<br>และข้อเสนอแนะ |
|---|---|---|---|
| <p><b>3.6 ไฟฟ้า</b></p> <p>- โครงการจะขอรับบริการจ่ายกระแสไฟฟ้าจากการไฟฟ้าส่วนภูมิภาค จังหวัดภูเก็ต ผ่านหม้อแปลงไฟฟ้าเพื่อปรับแรงดันไฟฟ้า หลังจากนั้นกระแสไฟฟ้าจะถูกปล่อยเข้าสู่แผง</p> | <p>- ตรวจสอบการทำงานของหม้อแปลงไฟฟ้าและอุปกรณ์ที่เกี่ยวข้อง ให้อยู่ในสภาพดีอยู่เสมอตามคู่มือของผู้ผลิต</p> | <p>- ปฏิบัติตามมาตรการ โครงการมีการตรวจสอบการทำงานของหม้อแปลงไฟฟ้าให้อยู่ในสภาพดีอยู่เสมอ</p> | <p>- ไม่มีปัญหาและอุปสรรค</p> |

| องค์ประกอบสิ่งแวดล้อม<br>/ ผลกระทบต่อสิ่งแวดล้อม | มาตรการป้องกัน<br>และแก้ไขผลกระทบสิ่งแวดล้อม | การปฏิบัติตามมาตรการป้องกัน<br>และแก้ไขผลกระทบสิ่งแวดล้อม | ปัญหา อุปสรรค<br>และข้อเสนอแนะ |
|---|---|---|---|
| | - ติดป้ายเตือนแสดงข้อความ “อันตรายไฟฟ้าแรงสูง” และ “เฉพาะเจ้าหน้าที่ที่เกี่ยวข้องเท่านั้น” ให้เห็นชัดเจนโดยติดตั้งหน้าห้องงานระบบไฟฟ้า | - ไม่ปฏิบัติตามมาตรการ โครงการไม่ได้ติดป้ายดังกล่าวไว้ | - หากดำเนินการแล้ว จะรายงานให้ทราบในรายงานเล่มถัดไป |

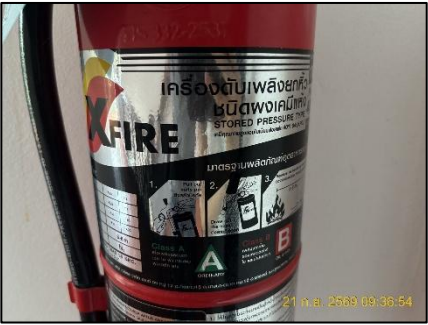
| องค์ประกอบสิ่งแวดล้อม<br>/ ผลกระทบต่อสิ่งแวดล้อม | มาตรการป้องกัน<br>และแก้ไขผลกระทบสิ่งแวดล้อม | การปฏิบัติตามมาตรการป้องกัน<br>และแก้ไขผลกระทบสิ่งแวดล้อม | ปัญหา อุปสรรค<br>และข้อเสนอแนะ |
|---|---|---|---|
| | <p>- ติดป้ายแนะนำการใช้อุปกรณ์แต่ละตัว ไว้บริเวณที่ติดตั้งอุปกรณ์นั้น เพื่อให้ผู้อยู่อาศัยสามารถนำมาใช้งานได้ทันที</p> | <p>- ปฏิบัติตามมาตรการ มีการติดป้ายแนะนำการใช้ อุปกรณ์ไว้ที่อุปกรณ์แต่ละตัว เช่น ถังดับเพลิง เป็นต้น</p> | <p>- ไม่มีปัญหาและอุปสรรค</p> |

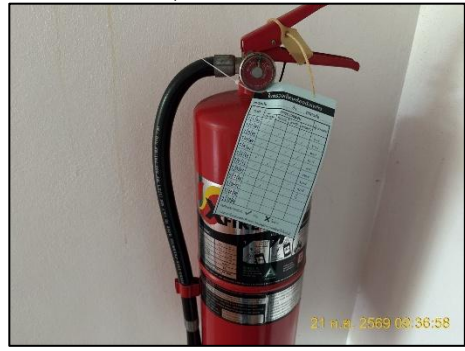
| องค์ประกอบสิ่งแวดลอม<br>/ ผลกระทบต่อสิ่งแวดลอม | มาตรการป้องกัน<br>และแก้ไขผลกระทบสิ่งแวดลอม | การปฏิบัติตามมาตรการป้องกัน<br>และแก้ไขผลกระทบสิ่งแวดลอม | ปัญหา อุปสรรค<br>และข้อเสนอแนะ |
|---|---|---|---|
| <b>4.2 การป้องกันอัคคีภัย</b><br><b>ระบบสัญญาณเตือนภัยและระบบ</b><br><b>ดับเพลิง</b><br><b>อาคาร คสล. 4 ชั้น</b><br><b>ชั้นที่ 1</b> ติดตั้งจุดจับสัญญาณควันไฟ<br>(Smoke Detector) จำนวน 6 ชุด ไว้<br>ภายในห้องทานอาหาร ห้องครัว ห้อง<br>ทำงาน ห้องเก็บของเก็บผ้า โถงต้อนรับ<br>และทางเดินรถในอาคาร ติดตั้ง<br>สัญญาณเตือนภัยแบบใช้มือดึง จำนวน<br>1 จุด ติดตั้งสัญญาณเตือนเหตุเพลิง<br>ไหม้ (Bell Alarm) จำนวน 1 จุด และ<br>ติดตั้งถังดับเพลิงแบบมือถือ จำนวน 2<br>จุด นอกจากนี้โครงการได้ติดตั้งไฟ<br>ฉุกเฉิน จำนวน 1 จุด และติดตั้งเครื่อง<br>ตรวจจับความร้อน (Heat Detector)<br>จำนวน 1 จุด ไว้ภายในห้องครัว<br><b>ชั้นที่ 2</b> ติดตั้งจุดจับสัญญาณควันไฟ<br>(Smoke Detector) จำนวน 12 จุด ไว้<br>ภายในห้องพักทุกห้อง ติดตั้งสัญญาณ | - ตรวจสอบและดูแลระบบการป้องกันอัคคีภัยต่าง ๆ<br>ภายในโครงการ ให้มีสภาพพร้อมจะใช้งานอยู่เสมอ เป็น<br>ประจำทุก 6 เดือน และซ่อมแซมทันทีเมื่อเกิดการชำรุด<br><br>- แสดงป้ายตำแหน่งของระบบป้องกันอัคคีภัย ภายใน<br>โครงการให้เห็นได้อย่างชัดเจน | - ปฏิบัติตามมาตรการ โครงการมีการตรวจสอบและ<br>ดูแลระบบป้องกันอัคคีภัยต่าง ๆ ให้มีสภาพพร้อมใช้งาน<br>อยู่เสมอ เป็นประจำทุกเดือน<br> | - ไม่มีปัญหาและอุปสรรค<br><br>- ไม่มีปัญหาและอุปสรรค |
| | | - ปฏิบัติตามมาตรการ มีแผนผังหนีไฟแสดงตำแหน่งของ<br>ระบบป้องกันอัคคีภัยบริเวณบันไดในแต่ละชั้นและใน<br>ห้องพักของโครงการ | - ไม่มีปัญหาและอุปสรรค |

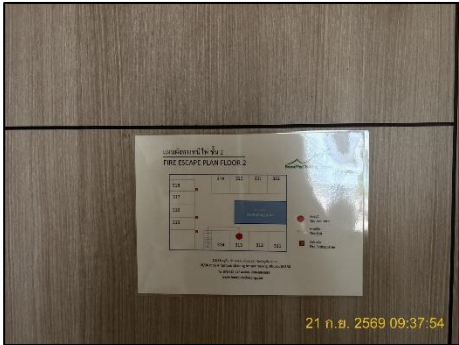
| องค์ประกอบสิ่งแวดลอม<br>/ ผลกระทบต่อสิ่งแวดลอม | มาตรการป้องกัน<br>และแก้ไขผลกระทบสิ่งแวดลอม | การปฏิบัติตามมาตรการป้องกัน<br>และแก้ไขผลกระทบสิ่งแวดลอม | ปัญหา อุปสรรค<br>และข้อเสนอแนะ |
|---|---|---|---|
| | - ตรวจสอบสภาพของถังดับเพลิงให้มีสภาพดีอยู่เสมอ<br>เช่น ตรวจสอบวันผลิต วันหมดอายุการใช้งาน ตรวจสอบ<br>สลักให้มีความพร้อมจะใช้งานอยู่เสมอ เป็นต้น | - ปฏิบัติตามมาตรการ โครงการมีการตรวจสอบและ<br>ดูแลระบบป้องกันอัคคีภัยต่าง ๆ ให้มีสภาพพร้อมใช้งาน<br>อยู่เสมอ เป็นประจำทุกเดือน | - ไม่มีปัญหาและอุปสรรค |
| | - ควรติดตั้งเครื่องตัดไฟอัตโนมัติ เพื่อป้องกันเหตุเพลิง<br>ไหม้ที่อาจจะเกิดขึ้น | - ปฏิบัติตามมาตรการ โครงการมีเครื่องตัดไฟอัตโนมัติ | - ไม่มีปัญหาและอุปสรรค |
| | - จัดให้มีพนักงานควบคุมดูแล ตรวจสอบไฟฟ้าและ<br>ไฟฟ้าสำรองอย่างน้อย 1 คน | - ไม่ปฏิบัติตามมาตรการ โครงการไม่มีไฟฟ้าสำรองอยู่<br>ภายในโครงการ | - ไม่มีปัญหาและอุปสรรค |

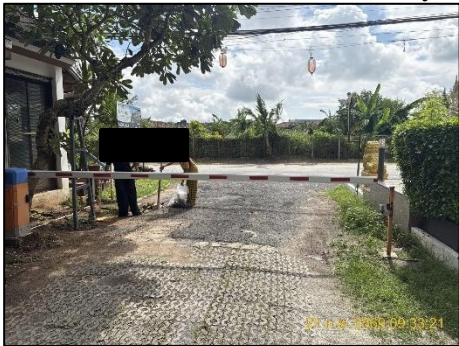
| องค์ประกอบสิ่งแวดล้อม<br>/ ผลกระทบต่อสิ่งแวดล้อม | มาตรการป้องกัน<br>และแก้ไขผลกระทบสิ่งแวดล้อม | การปฏิบัติตามมาตรการป้องกัน<br>และแก้ไขผลกระทบสิ่งแวดล้อม | ปัญหา อุปสรรค<br>และข้อเสนอแนะ |
|---|---|---|---|
| | <p>- ดูแลรักษาความสะอาดบริเวณพื้นที่โครงการอยู่เสมอ</p> | <p>- ปฏิบัติตามมาตรการ โครงการมีเจ้าหน้าที่แผนกทำความสะอาด คอยดูแลเรื่องความสะอาดภายในพื้นที่โครงการให้มีความสะอาดอยู่เสมอ</p> | <p>- ไม่มีปัญหาและอุปสรรค</p> |
| | <p>- จัดให้มีเจ้าหน้าที่ดูแลรักษาพื้นที่สีเขียวให้มีสภาพน่าดูอยู่เสมอ เพื่อความสวยงามและความปลอดภัยของผู้พักอาศัย</p> | <p>- ปฏิบัติตามมาตรการ ภายในโครงการมีพื้นที่เขียวที่สวยงามและมีการดูแลความสะอาด เรียบร้อย ให้มีสภาพน่าดูอยู่เสมอ</p> | <p>- ไม่มีปัญหาและอุปสรรค</p> |
