เรื่อง รายงานการวิเคราะห์ผลกระทบสิ่งแวดล้อมโครงการ 39 คัสตुरิ

- สิ่งที่ส่งมาด้วย ๑. สรุปมาตรการป้องกันและแก้ไขผลกระทบสิ่งแวดล้อม และมาตรการติดตามตรวจสอบผลกระทบ  
สิ่งแวดล้อมที่โครงการ 39 คัสตुरิ ของบริษัท คัสตुरิ จำกัด ต้องยึดถือปฏิบัติอย่างเคร่งครัด  
๒. แนวทางการเสนอรายงานผลการปฏิบัติตามมาตรการป้องกันและแก้ไขผลกระทบสิ่งแวดล้อมและ  
มาตรการติดตามตรวจสอบผลกระทบสิ่งแวดล้อม โครงการด้านอาคาร การจัดสรรที่ดินและ  
บริการชุมชน

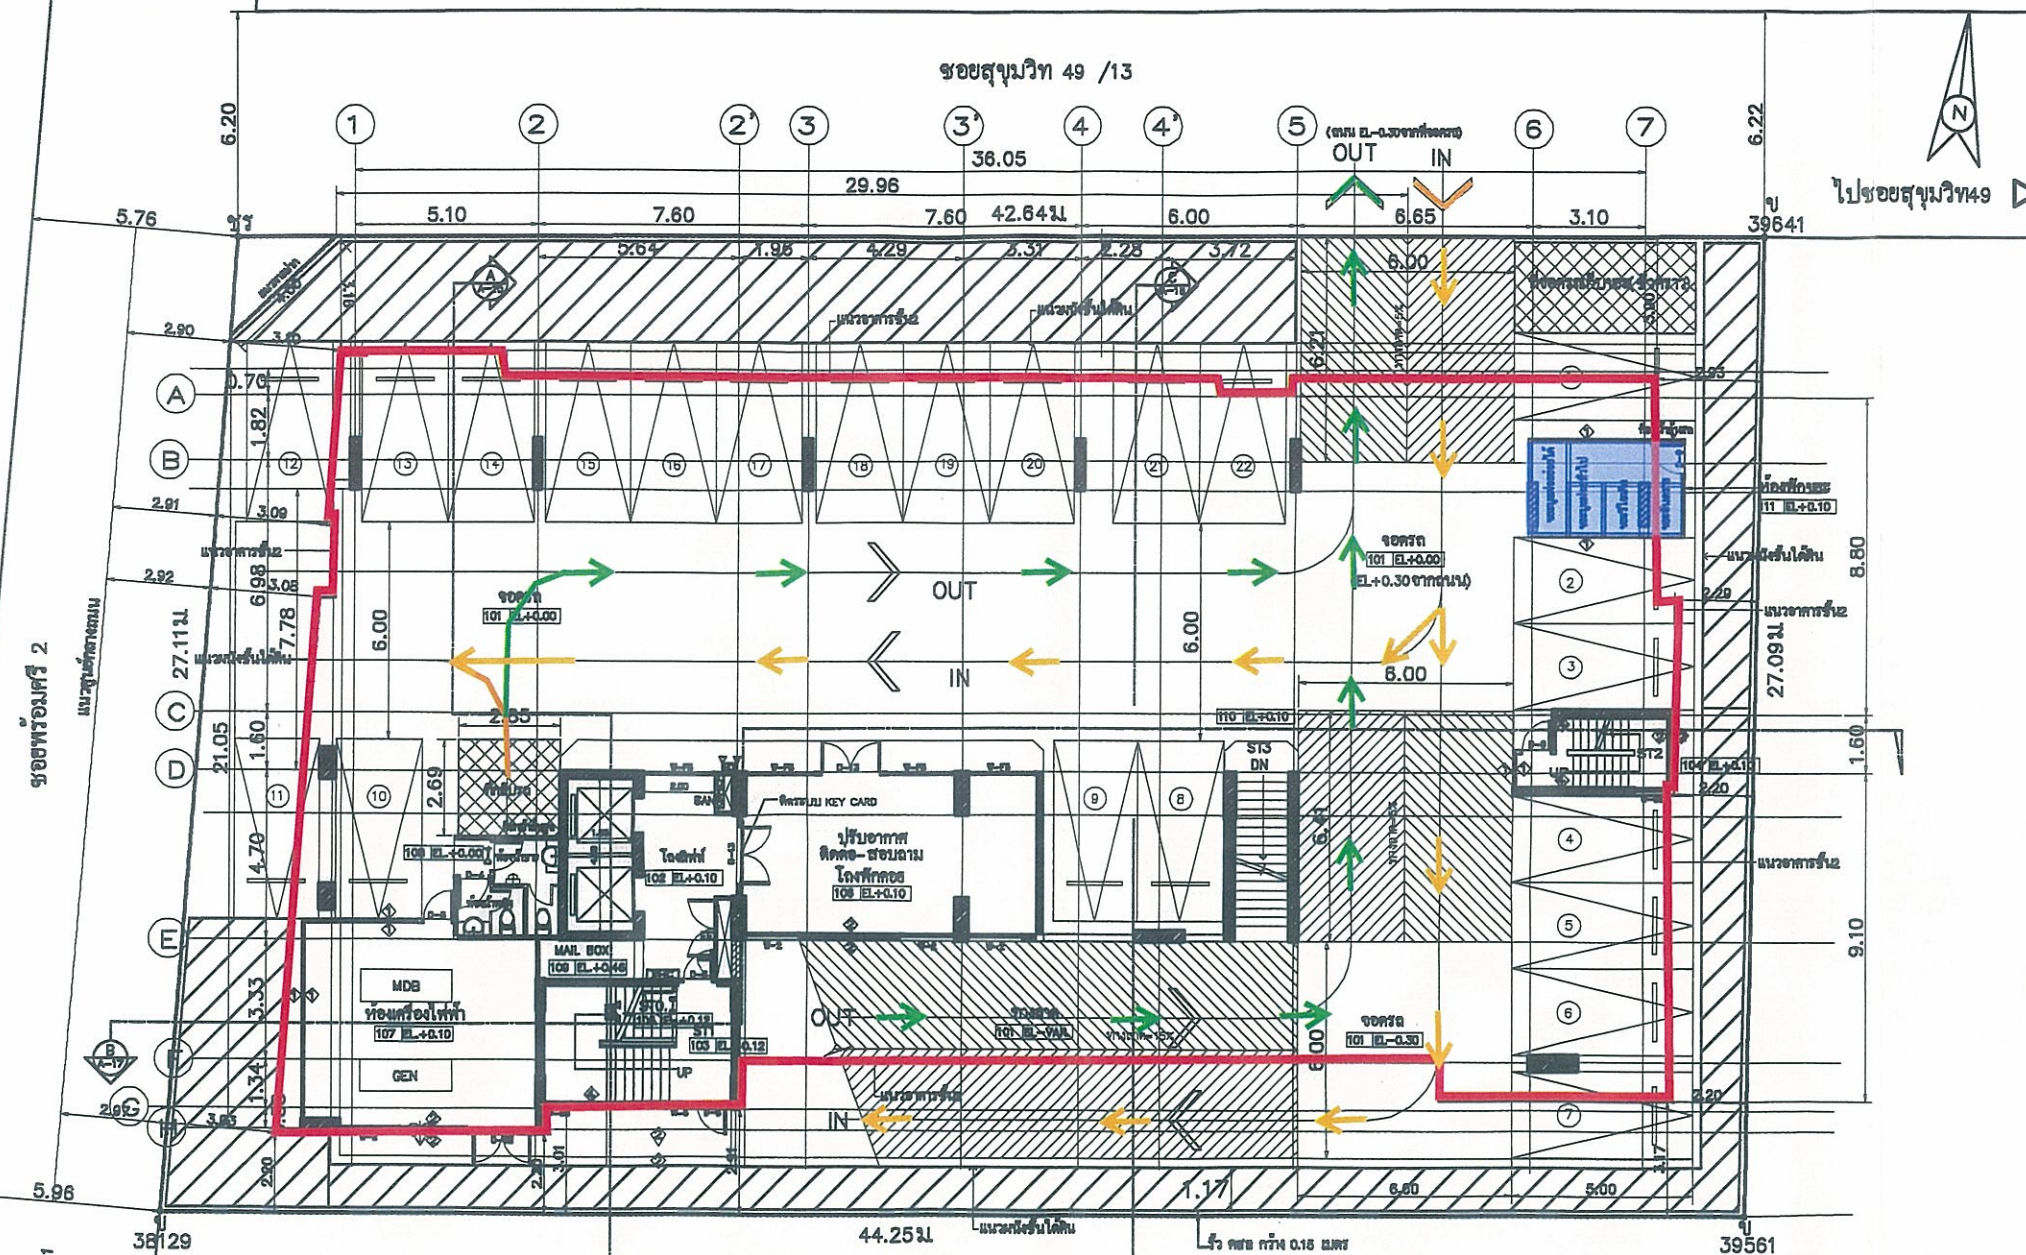
รูปที่ 1 ผังบริเวณโครงการ

GROUND FLOOR PLAN

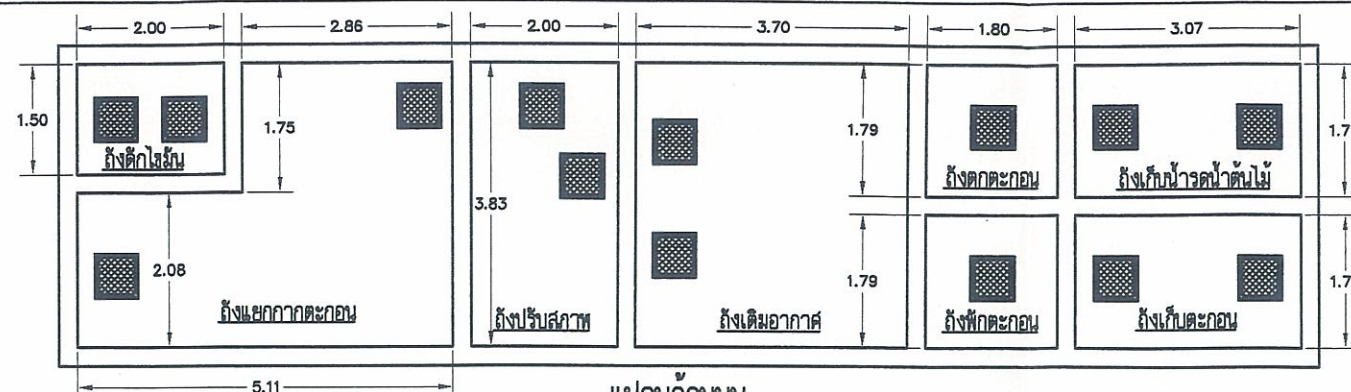
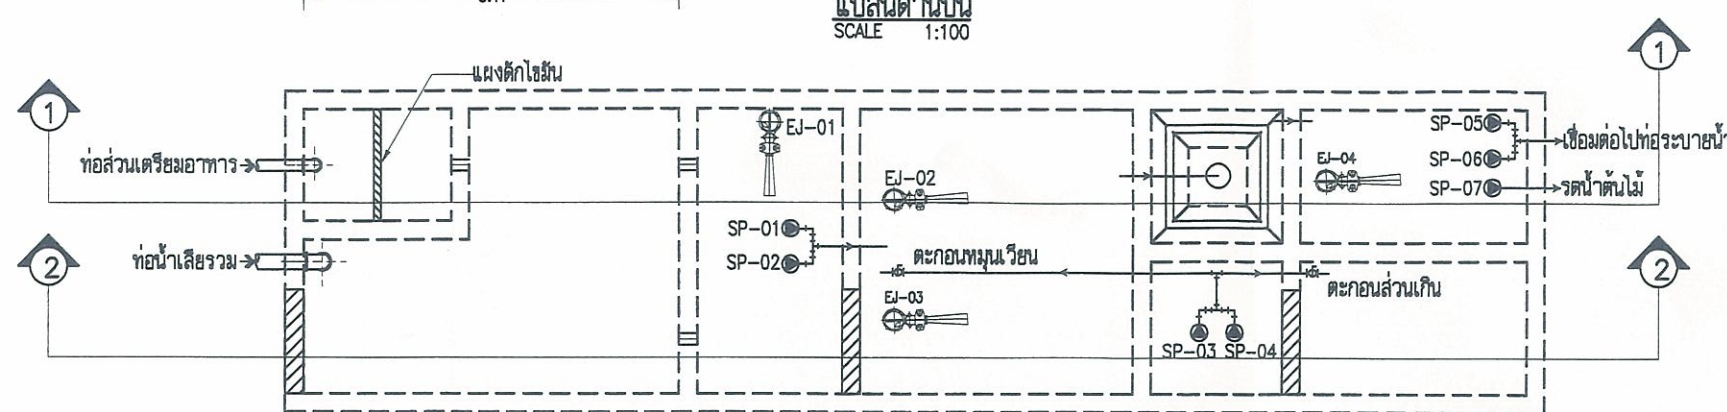
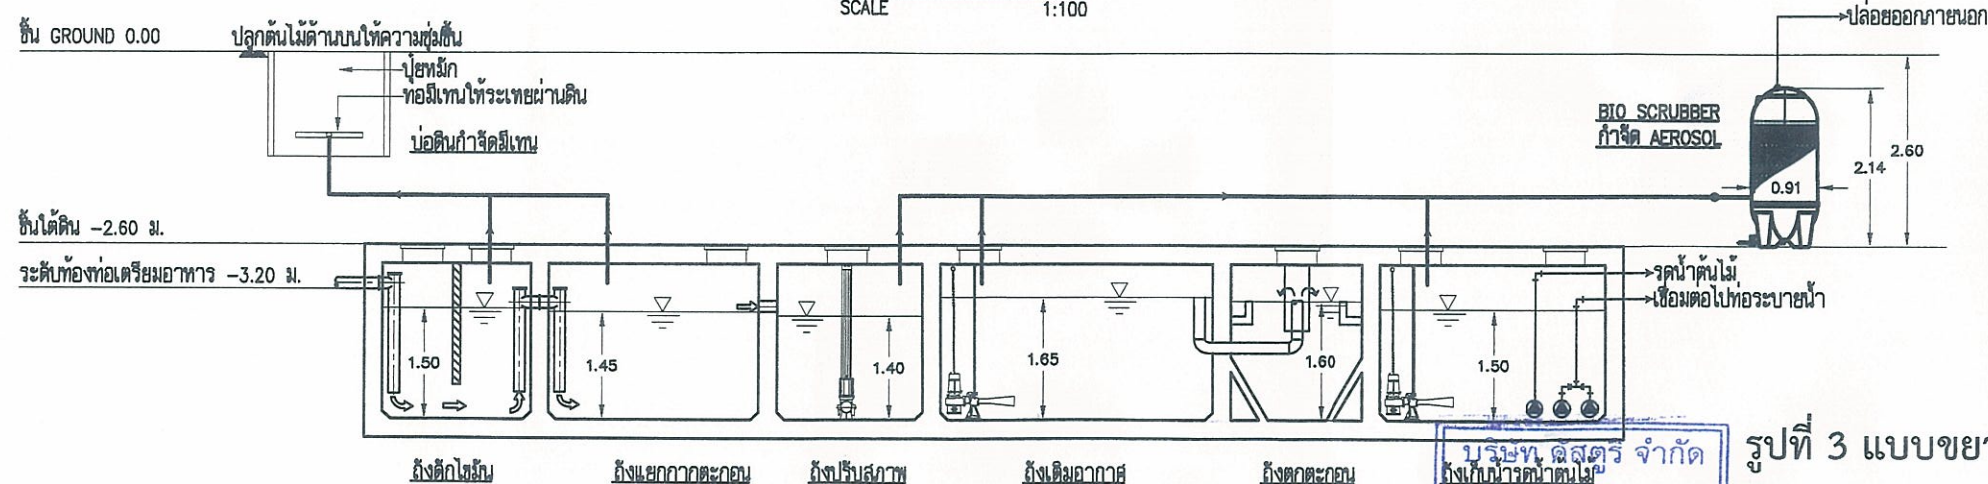
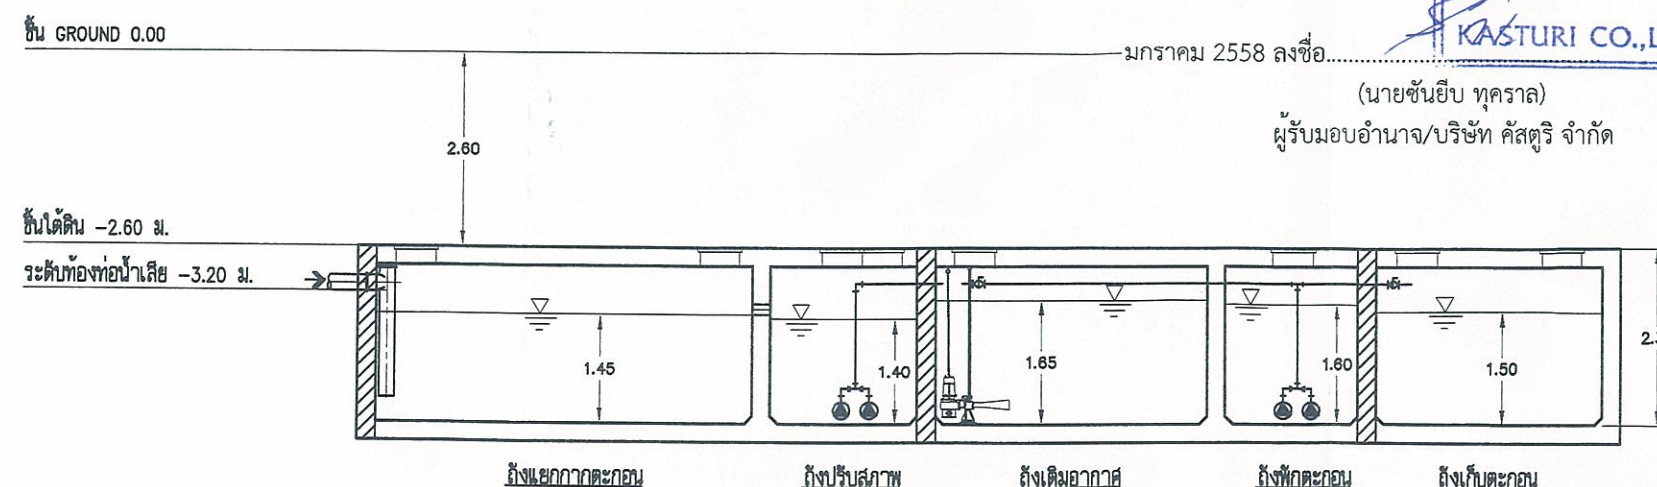
รูปที่ 3 แบบขยายระบบบำบัดน้ำเสีย

แปลนด้านบน  
SCALE 1:100

แปลนระบบบำบัดน้ำเสีย  
SCALE 1:100

รูปตัด 1-1  
SCALE 1:100

รูปตัด 2-2  
SCALE 1:100

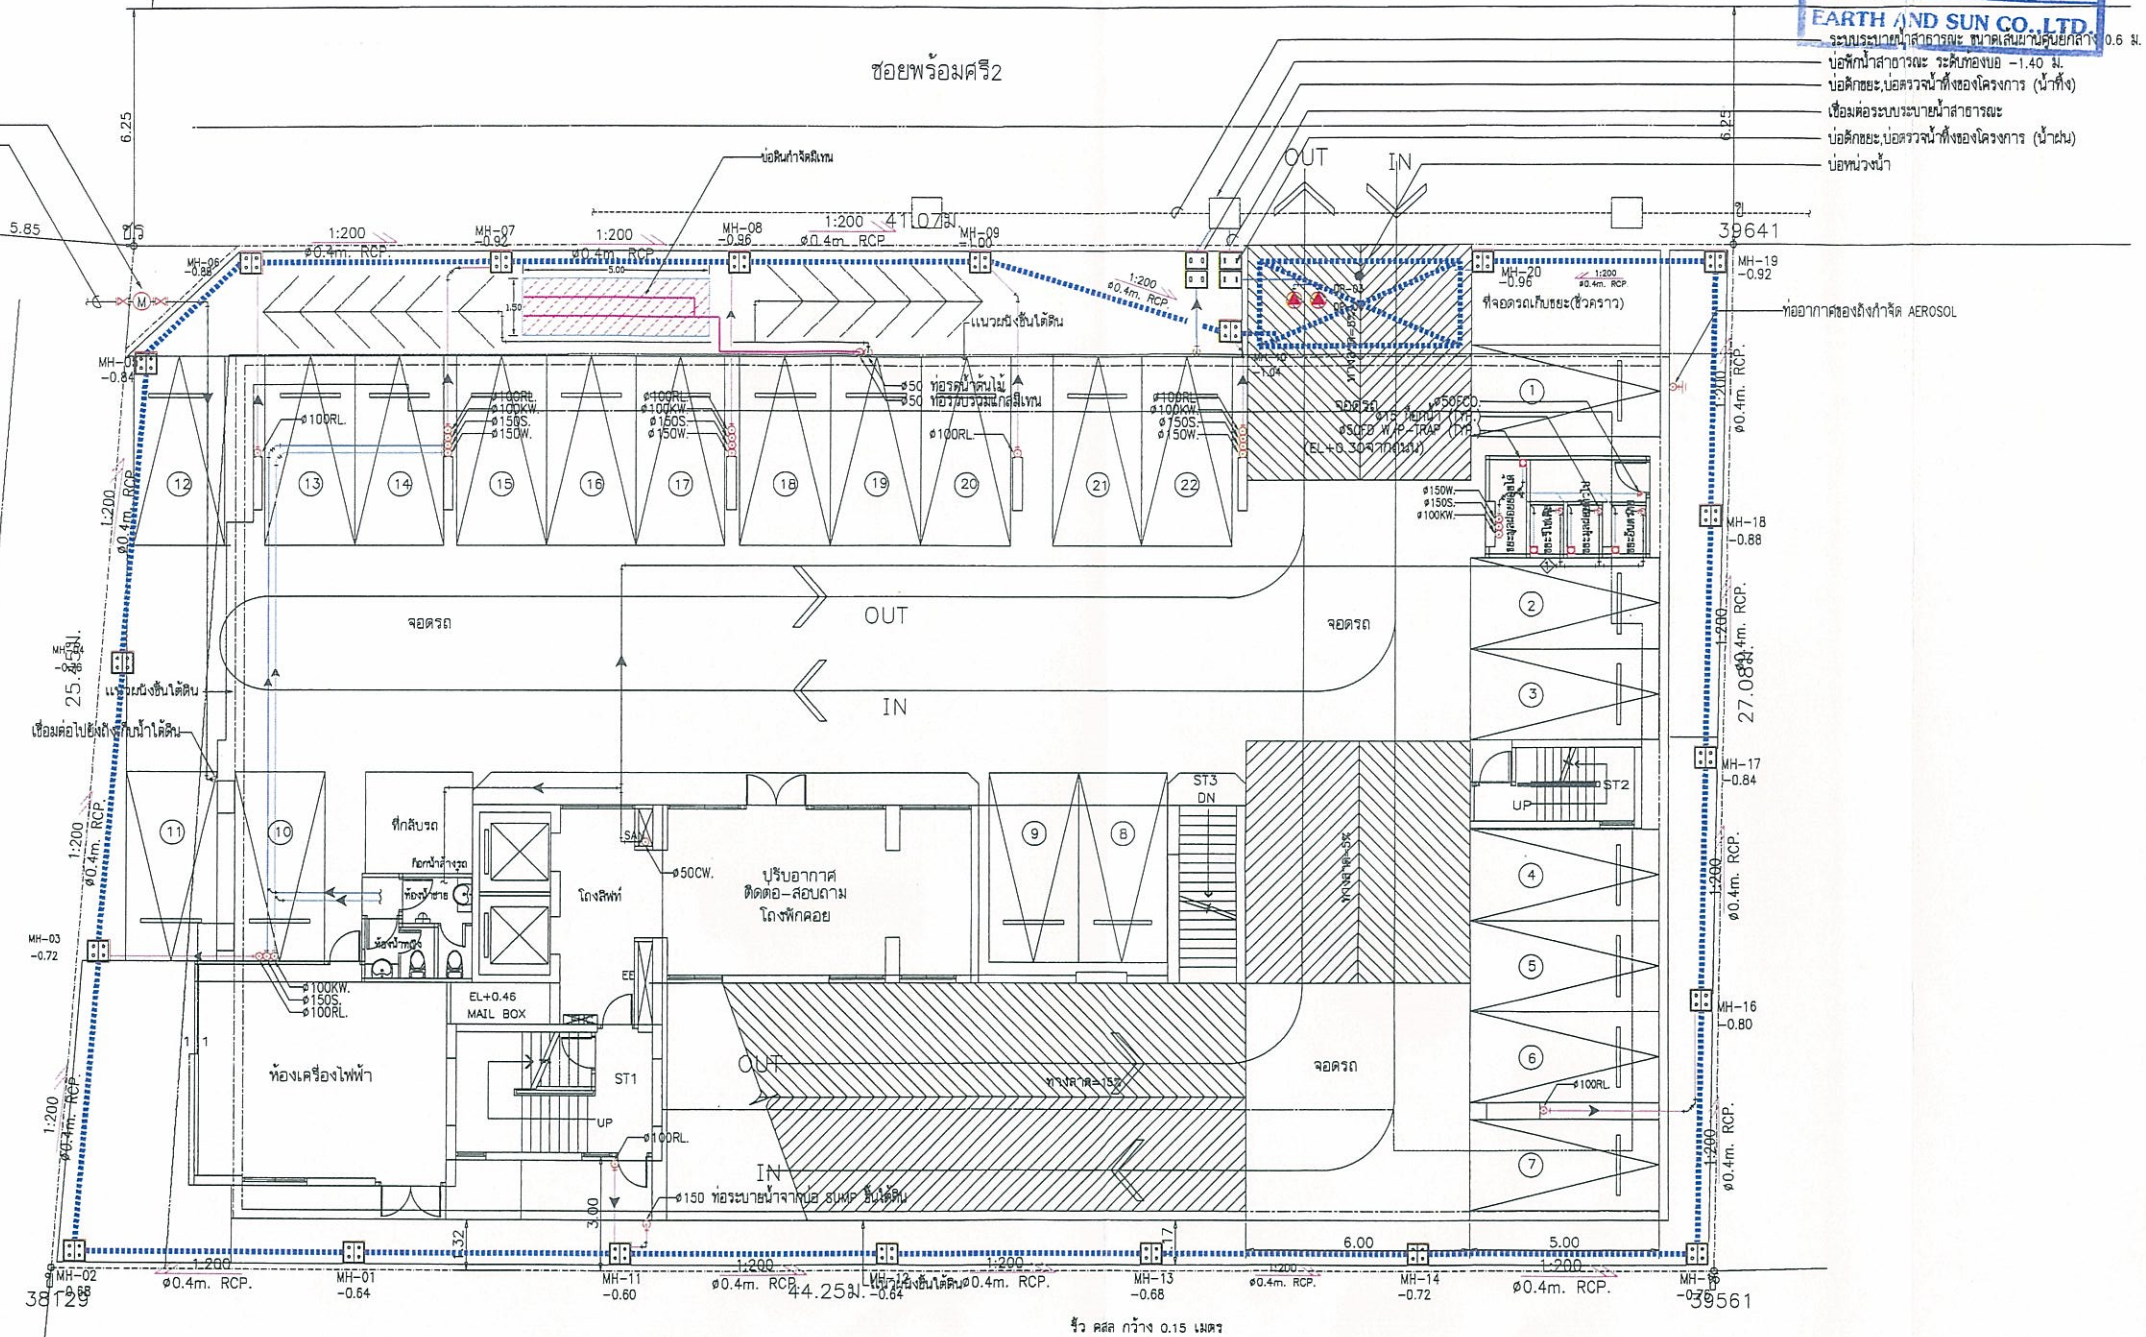
### รูปที่ 4 ระบบสุขาภิบาลของโครงการ

ระบบสุขาภิบาล ชั้น 1 และ ฝั่งระบายน้ำบริเวณ  
มาตรฐาน

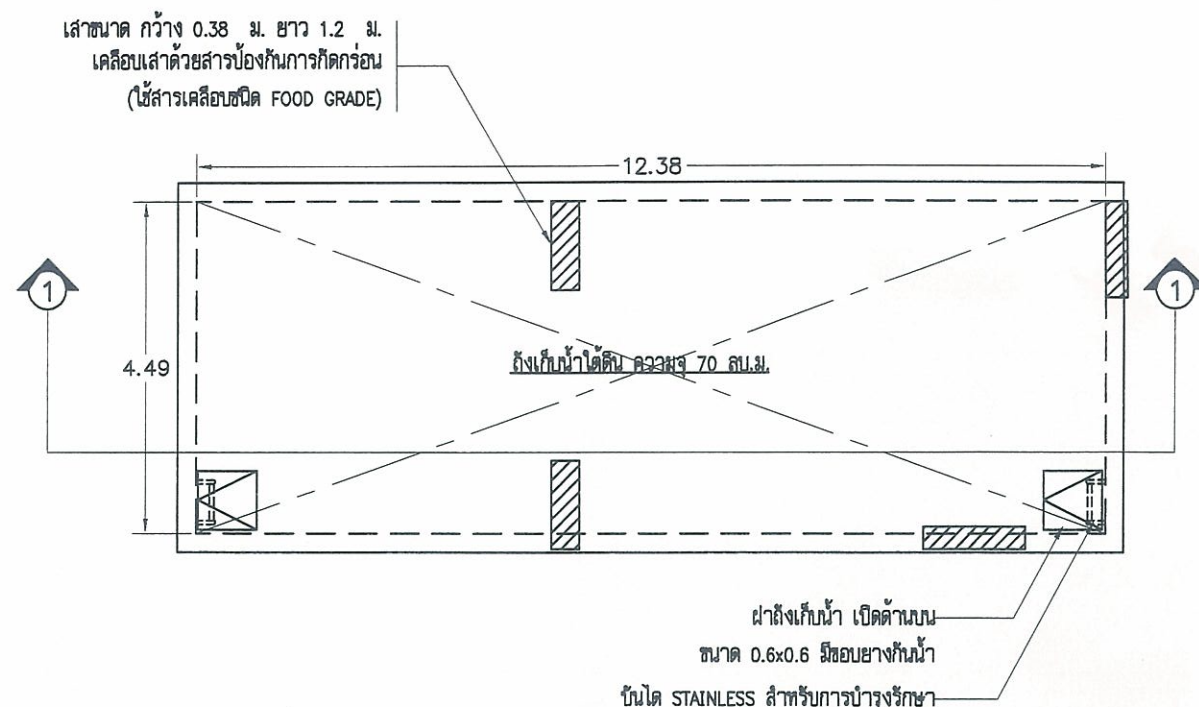
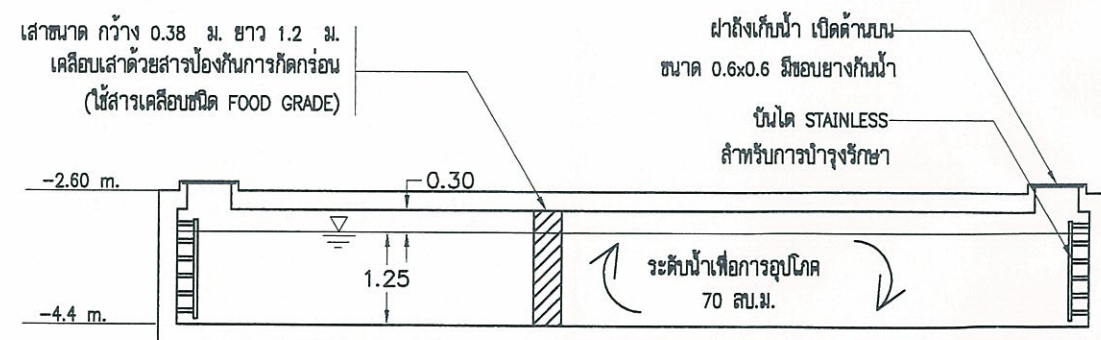
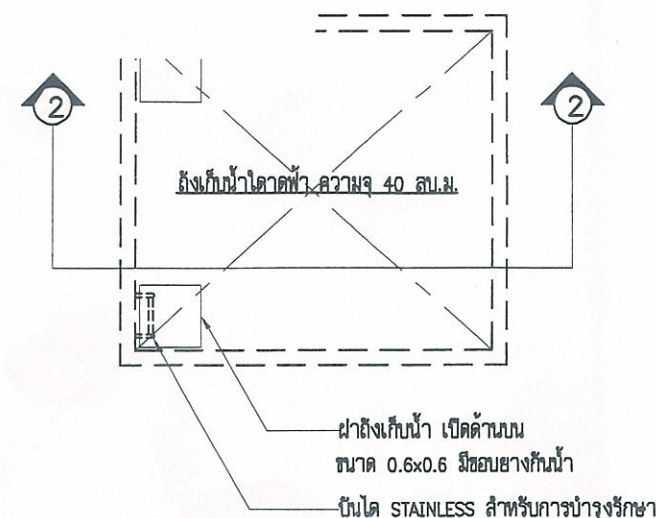
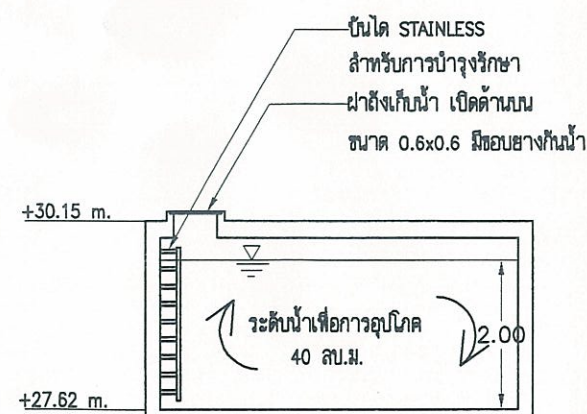
รูปที่ 5 แบบขยายถังเก็บน้ำใต้ดิน

แปลนถังเก็บน้ำใต้ดิน  
SCALE 1:75

รูปตัด 1-1  
SCALE 1:75

รูปตัด 2-2  
SCALE 1:75

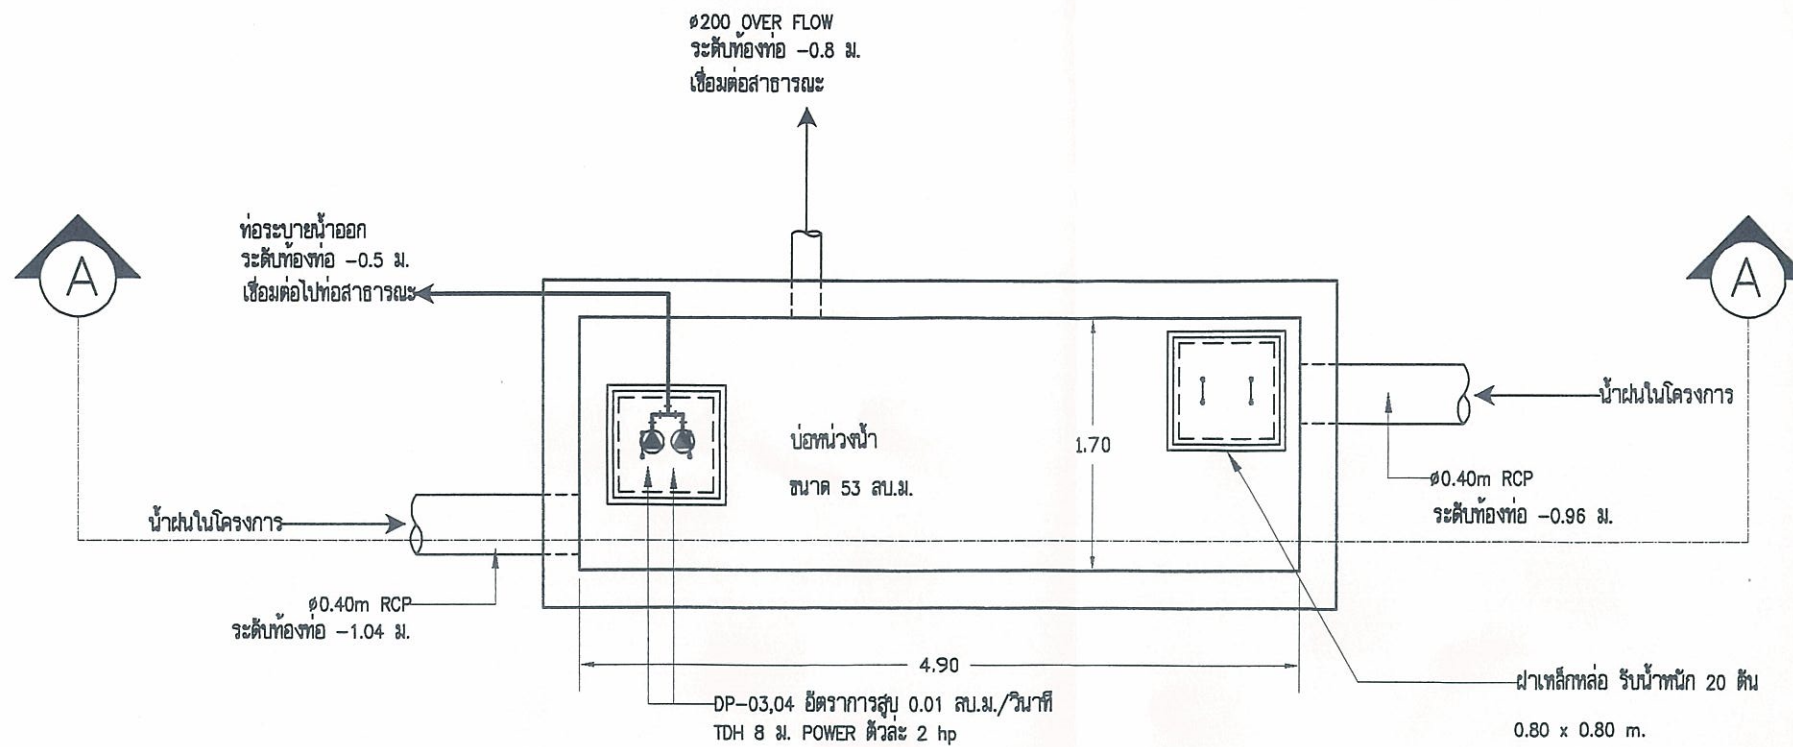
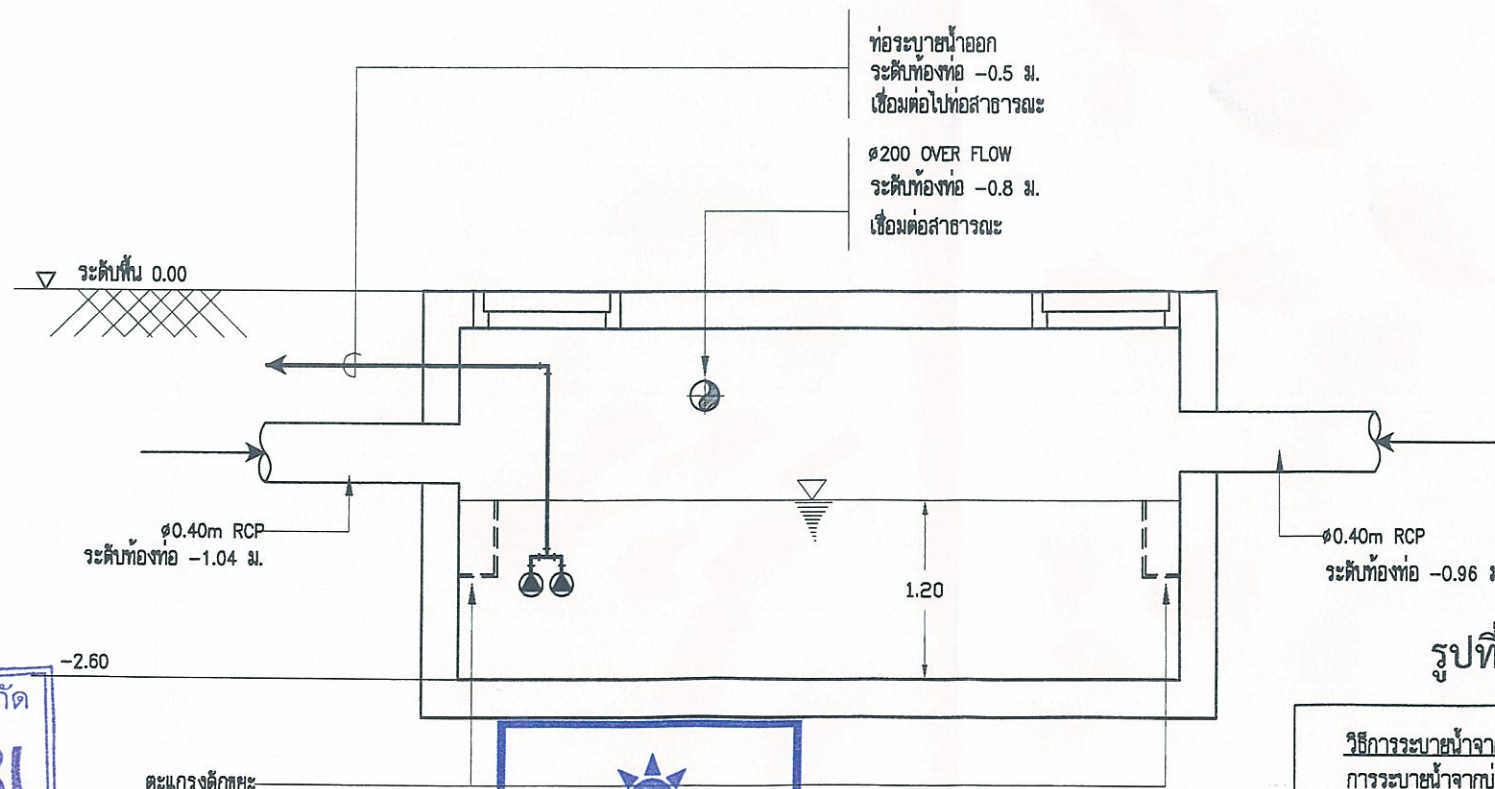
รูปที่ 7 แบบขยายบ่อน้ำ

แบบแปลนบ่อน้ำ  
SCALE 1:50

วิธีการระบายน้ำจากบ่อน้ำ  
การระบายน้ำจากบ่อน้ำ จะใช้เครื่องสูบน้ำ โดยใช้อัตราการสูบน้ำออก  
เพื่อสูบน้ำออกจากโครงการด้วยอัตราคงที่  
เท่ากับอัตราการระบายน้ำออกก่อนการพัฒนาโครงการ ในสภาวะปกติ  
จะไม่มีการสูบน้ำจากบ่อน้ำ เพื่อสูบน้ำและน้ำฝนภายในโครงการ  
ไหลเข้าบ่อน้ำ เครื่องสูบน้ำจะทำงานอัตโนมัติโดยสวิตช์ระดับน้ำ

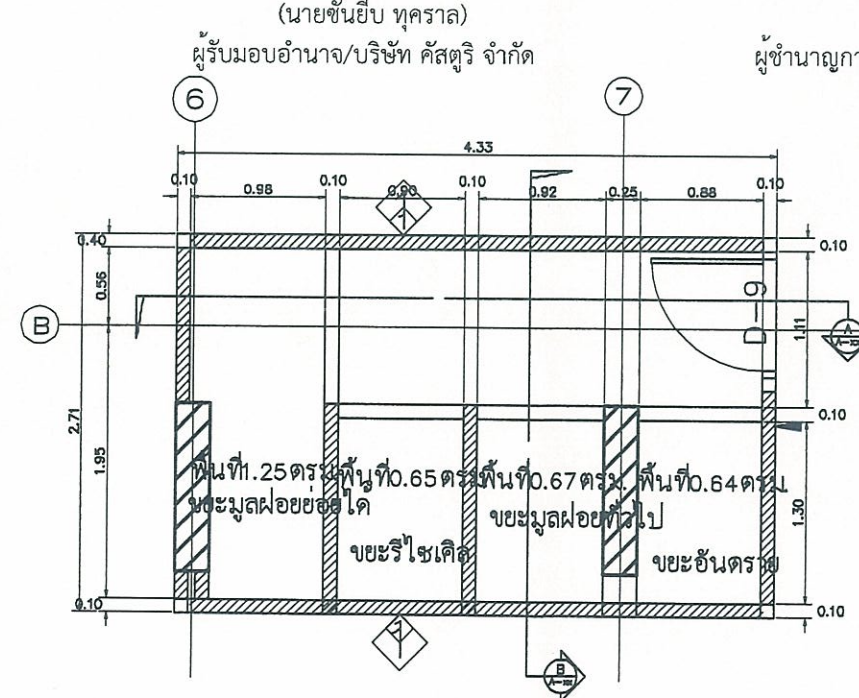
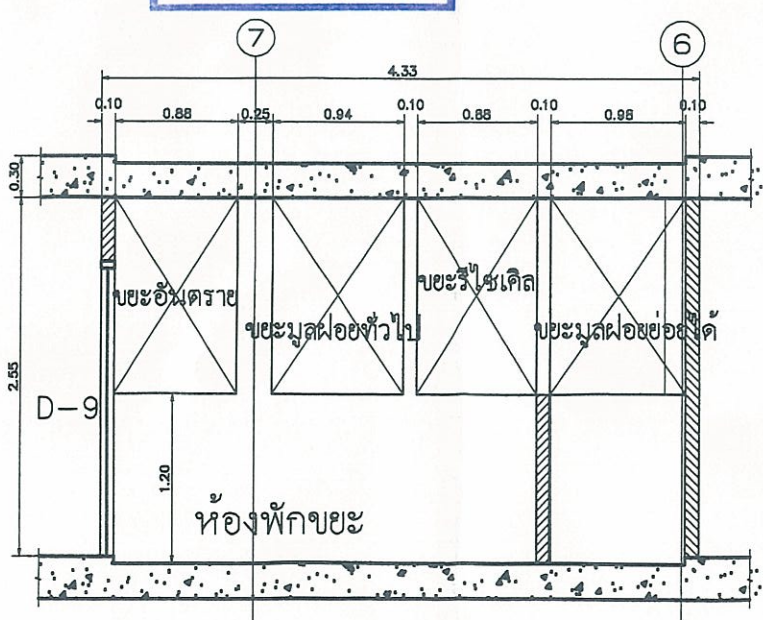
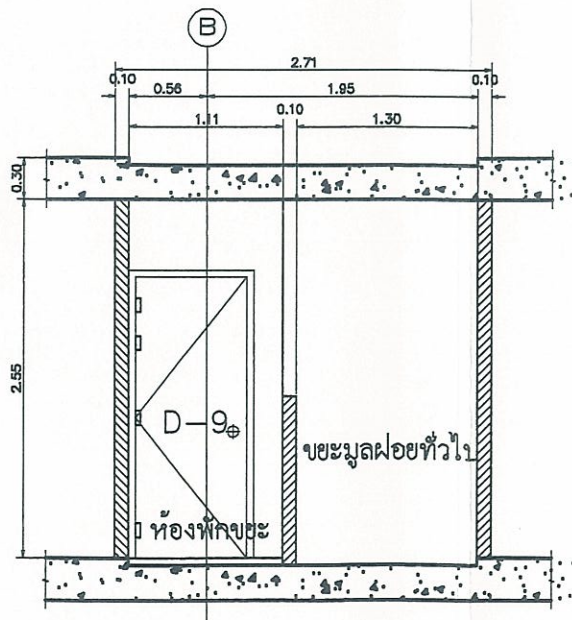
รูปที่ 9 แบบขยายห้องพักมูลฝอยรวมของโครงการ

พื้นค.ส.ฉผสมน้ำยากันซึม พื้นผิวคอนกรีตขัดมันเรียบ

ผนังก่ออิฐมวลเบา ฉาบปูนเรียบ ขัดมันจรดท้องพื้น

แปลนห้องพักขยะ  
SCALE 1:25

รูปตัด A-A  
SCALE 1:25

รูปตัด B-B  
SCALE 1:25

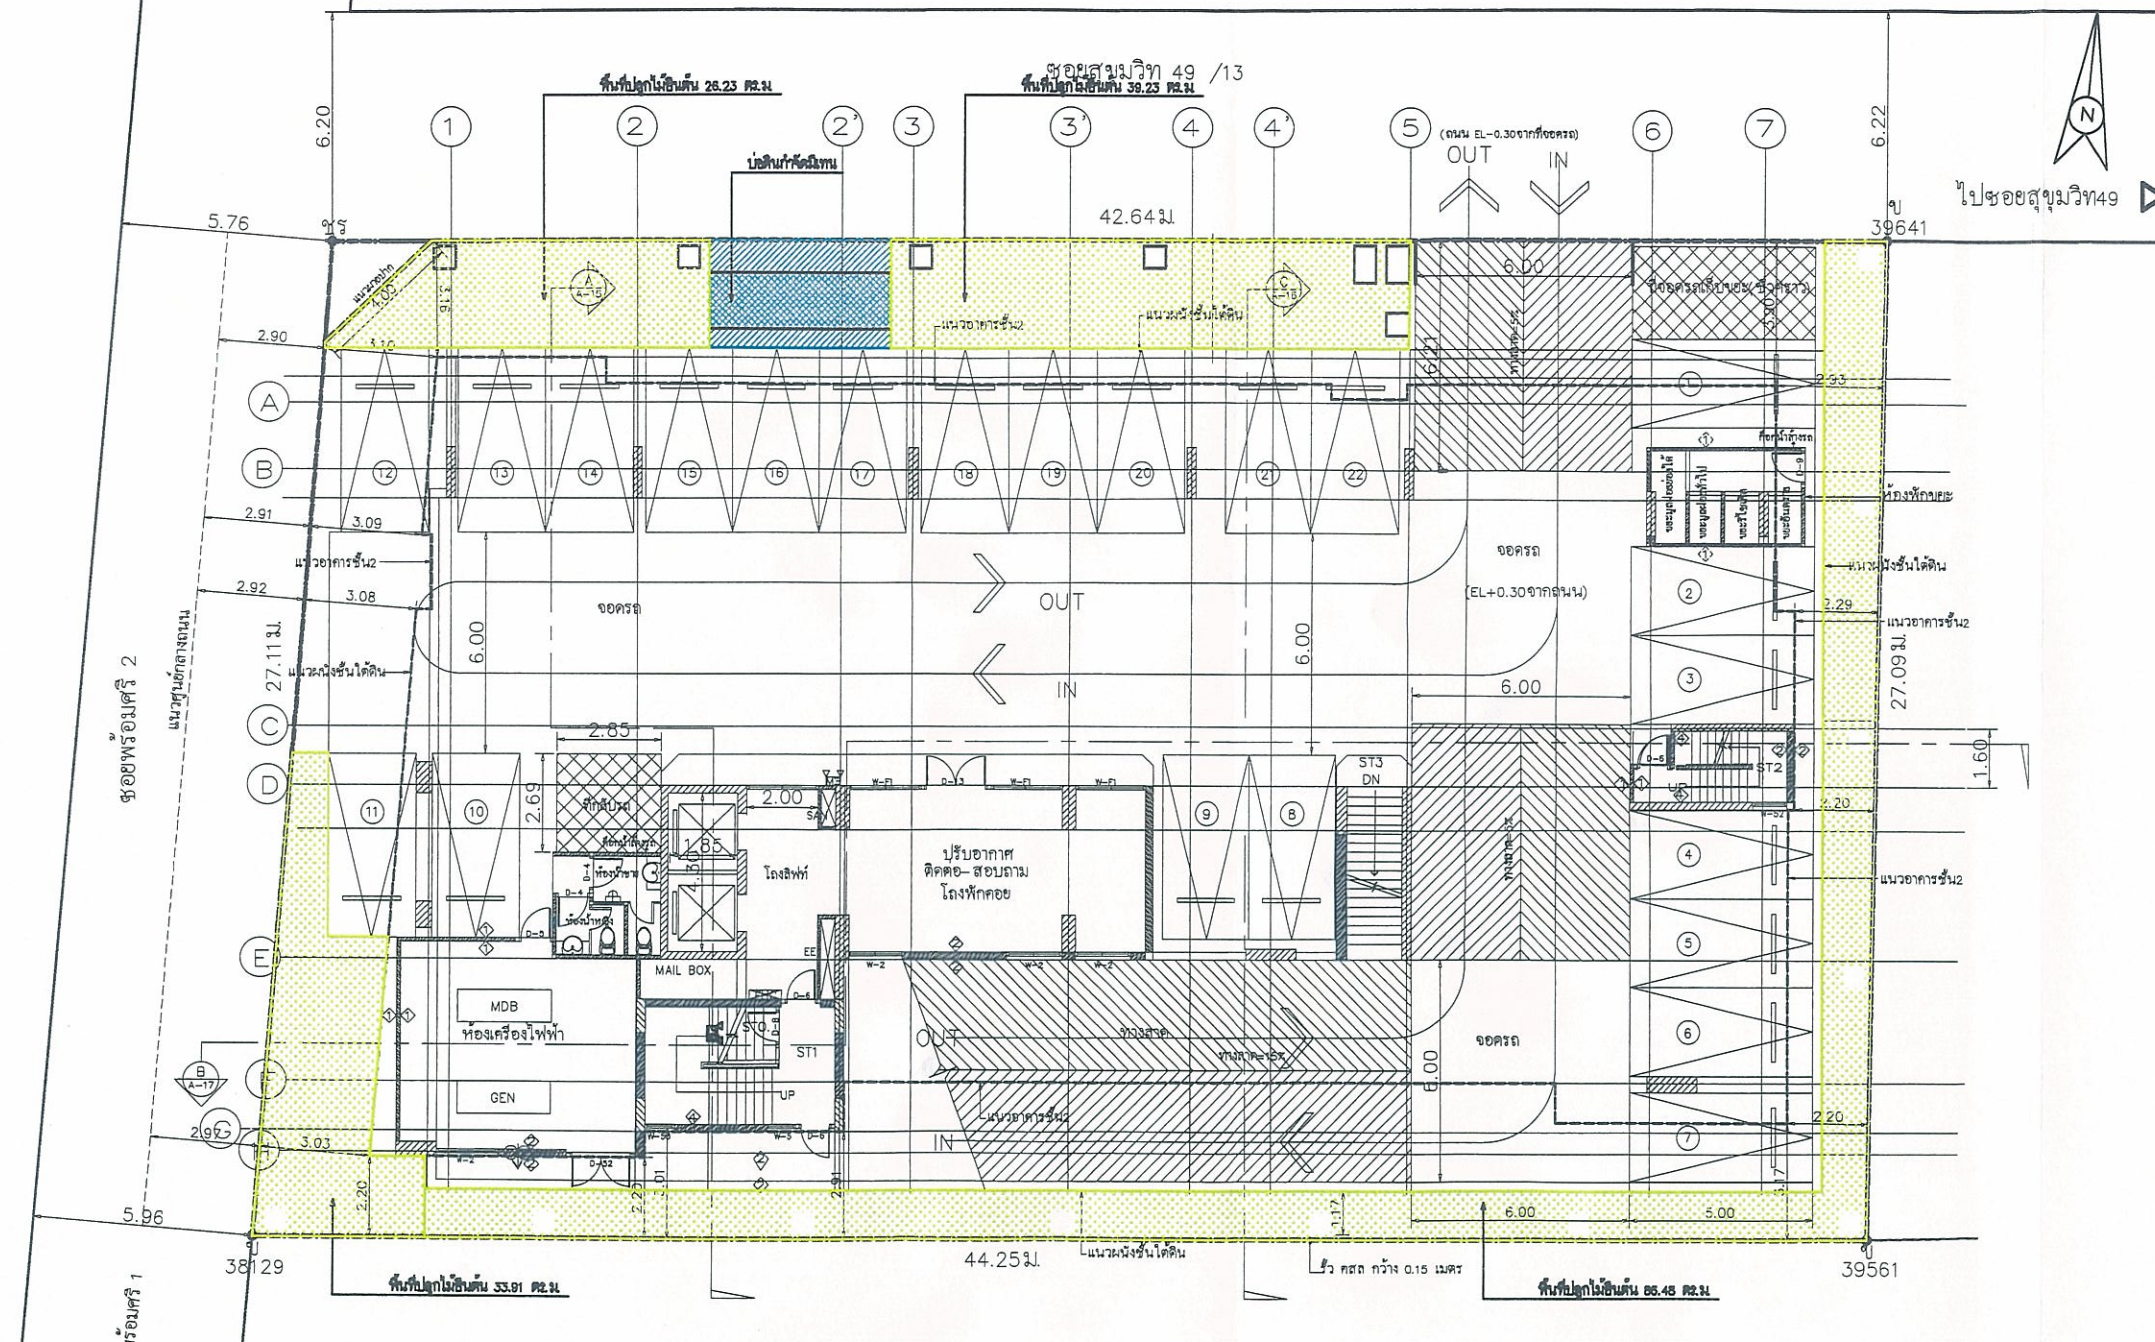
ผังแสดงพื้นที่ปลูกไม้ยืนต้นและพื้นที่ไม้พุ่ม : ชั้น 1  
SCALE 1:100 (A3)

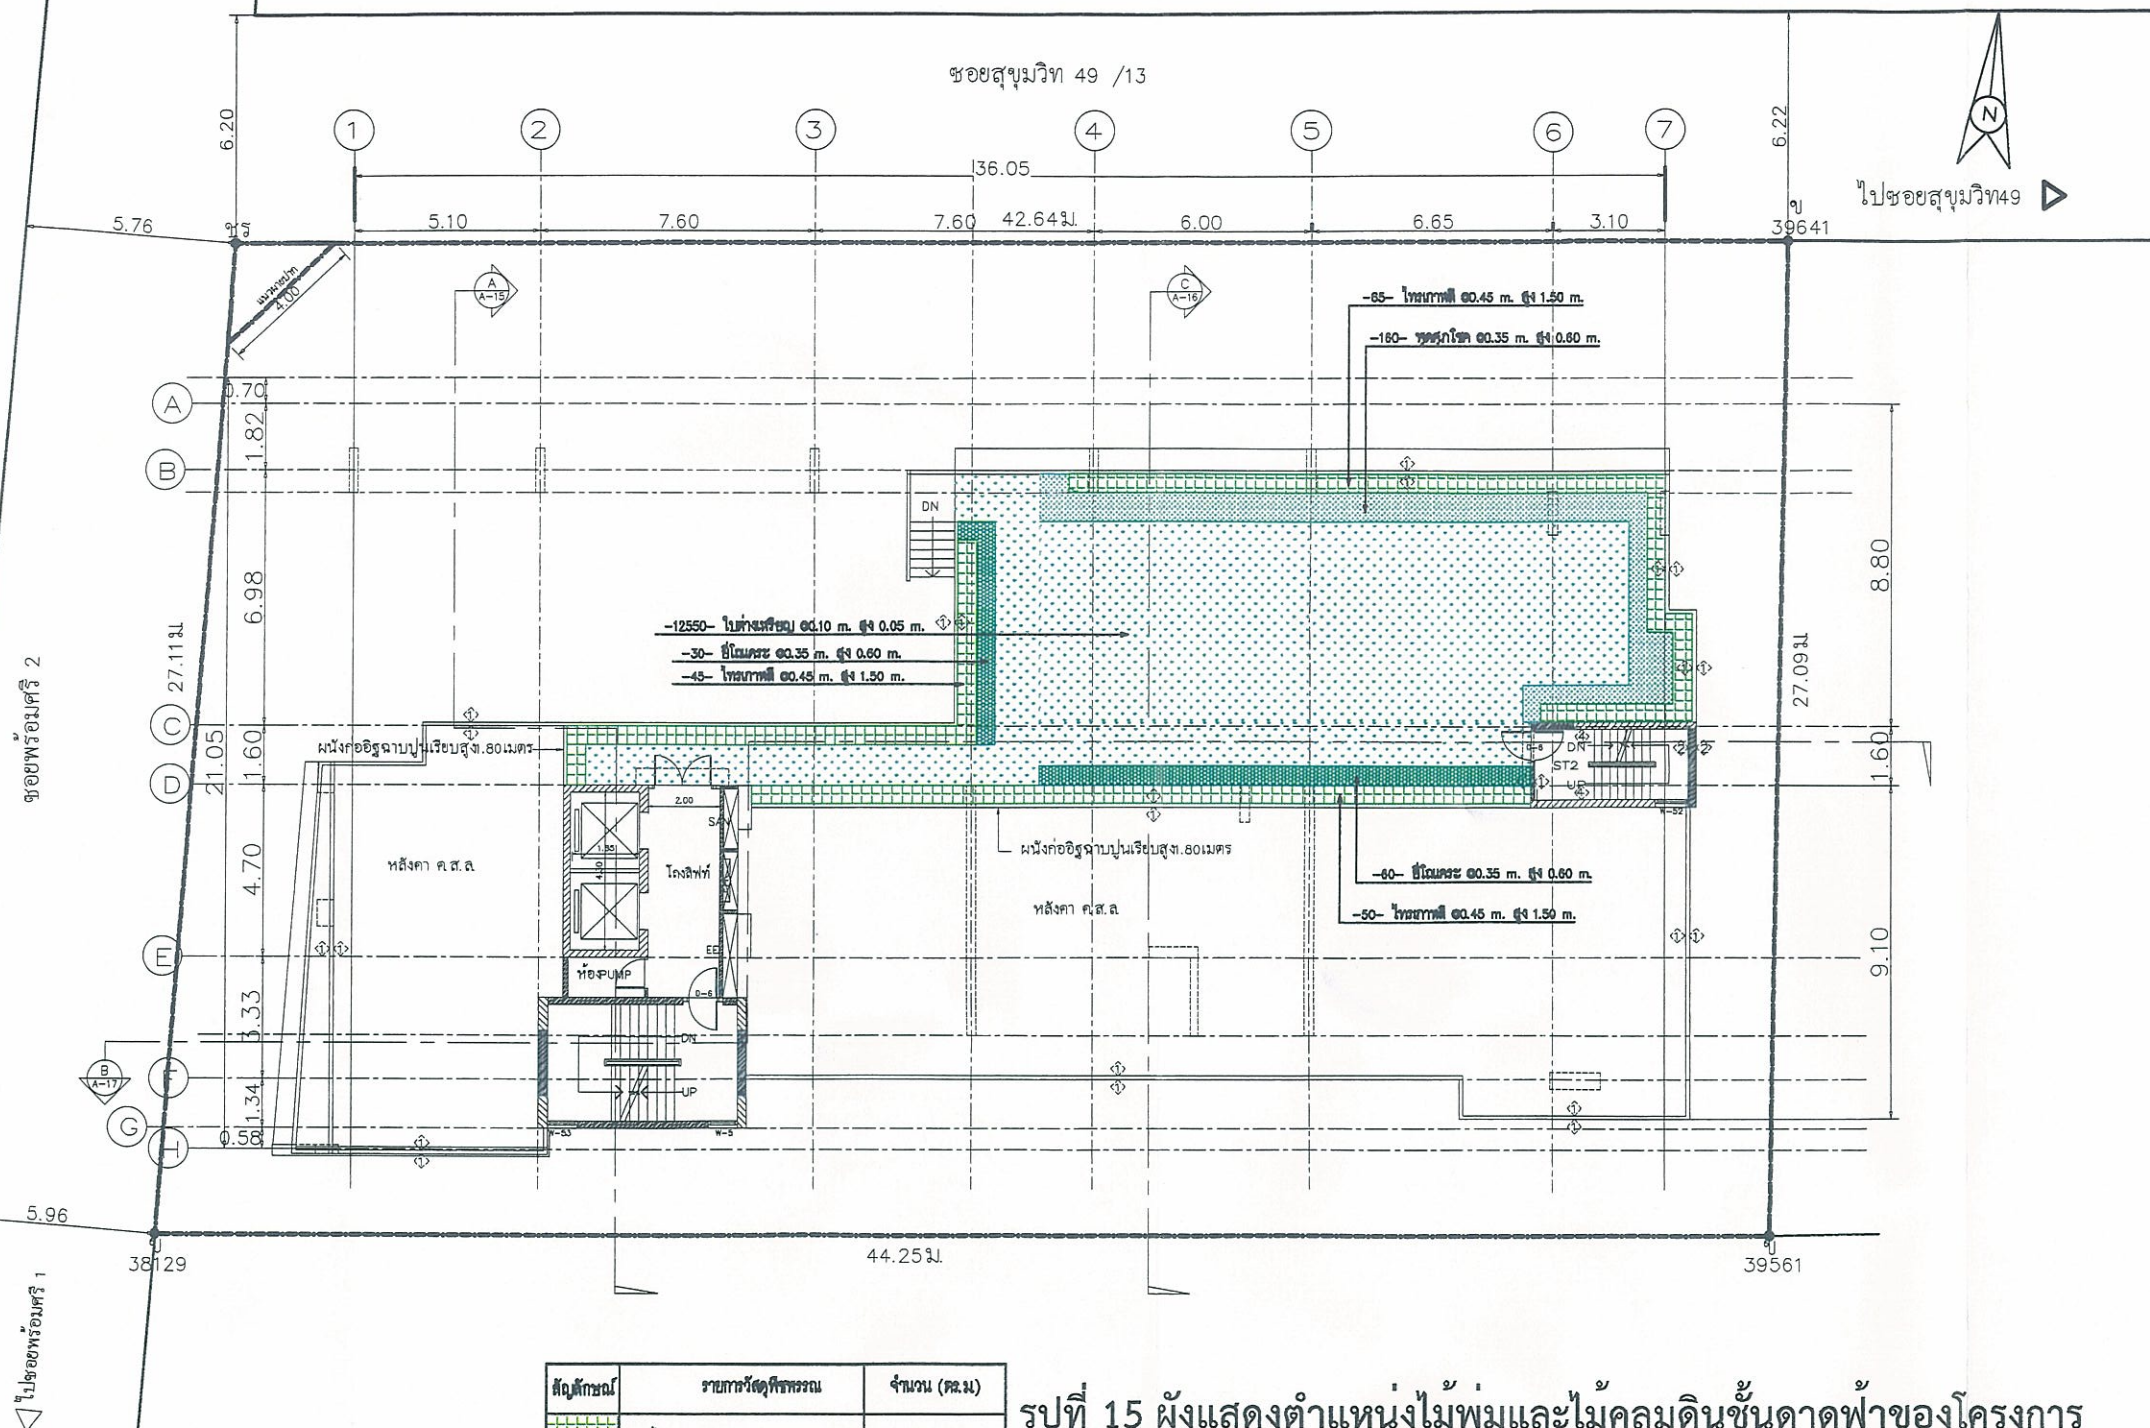
รูปที่ 15 ผังแสดงตำแหน่งไม้พุ่มและไม้คลุมดินชั้นดาดฟ้าของโครงการ

ผังแสดงพื้นที่ไม้พุ่มและไม้คลุมดิน : ชั้นหลังคา  
SCALE 1:100 (A3)
