เรื่อง แจ้งผลการพิจารณารายงานการวิเคราะห์ผลกระทบสิ่งแวดล้อมโครงการอาคารชุด ลัดดา พลัส คอนโดมิเนียม  
เรียน ผู้ว่าราชการจังหวัดชลบุรี  
อ้างถึง หนังสือสำนักงานนโยบายและแผนทรัพยากรธรรมชาติและสิ่งแวดล้อม ที่ ทส 1009.5/889  
ลงวันที่ 29 มกราคม 2557

ตารางที่ 1 (1) รายการแสดงผลกระทบสิ่งแวดล้อมที่สำคัญ มาตรการป้องกันและแก้ไขผลกระทบสิ่งแวดล้อม ช่วงก่อสร้างโครงการอาคารชุด ลัดดา พลัส คอนโดมิเนียม ตั้งอยู่ที่ถนนเจริญมพล ซอย 2 ตำบลศรีราชา อำเภอศรีราชา จังหวัดชลบุรี

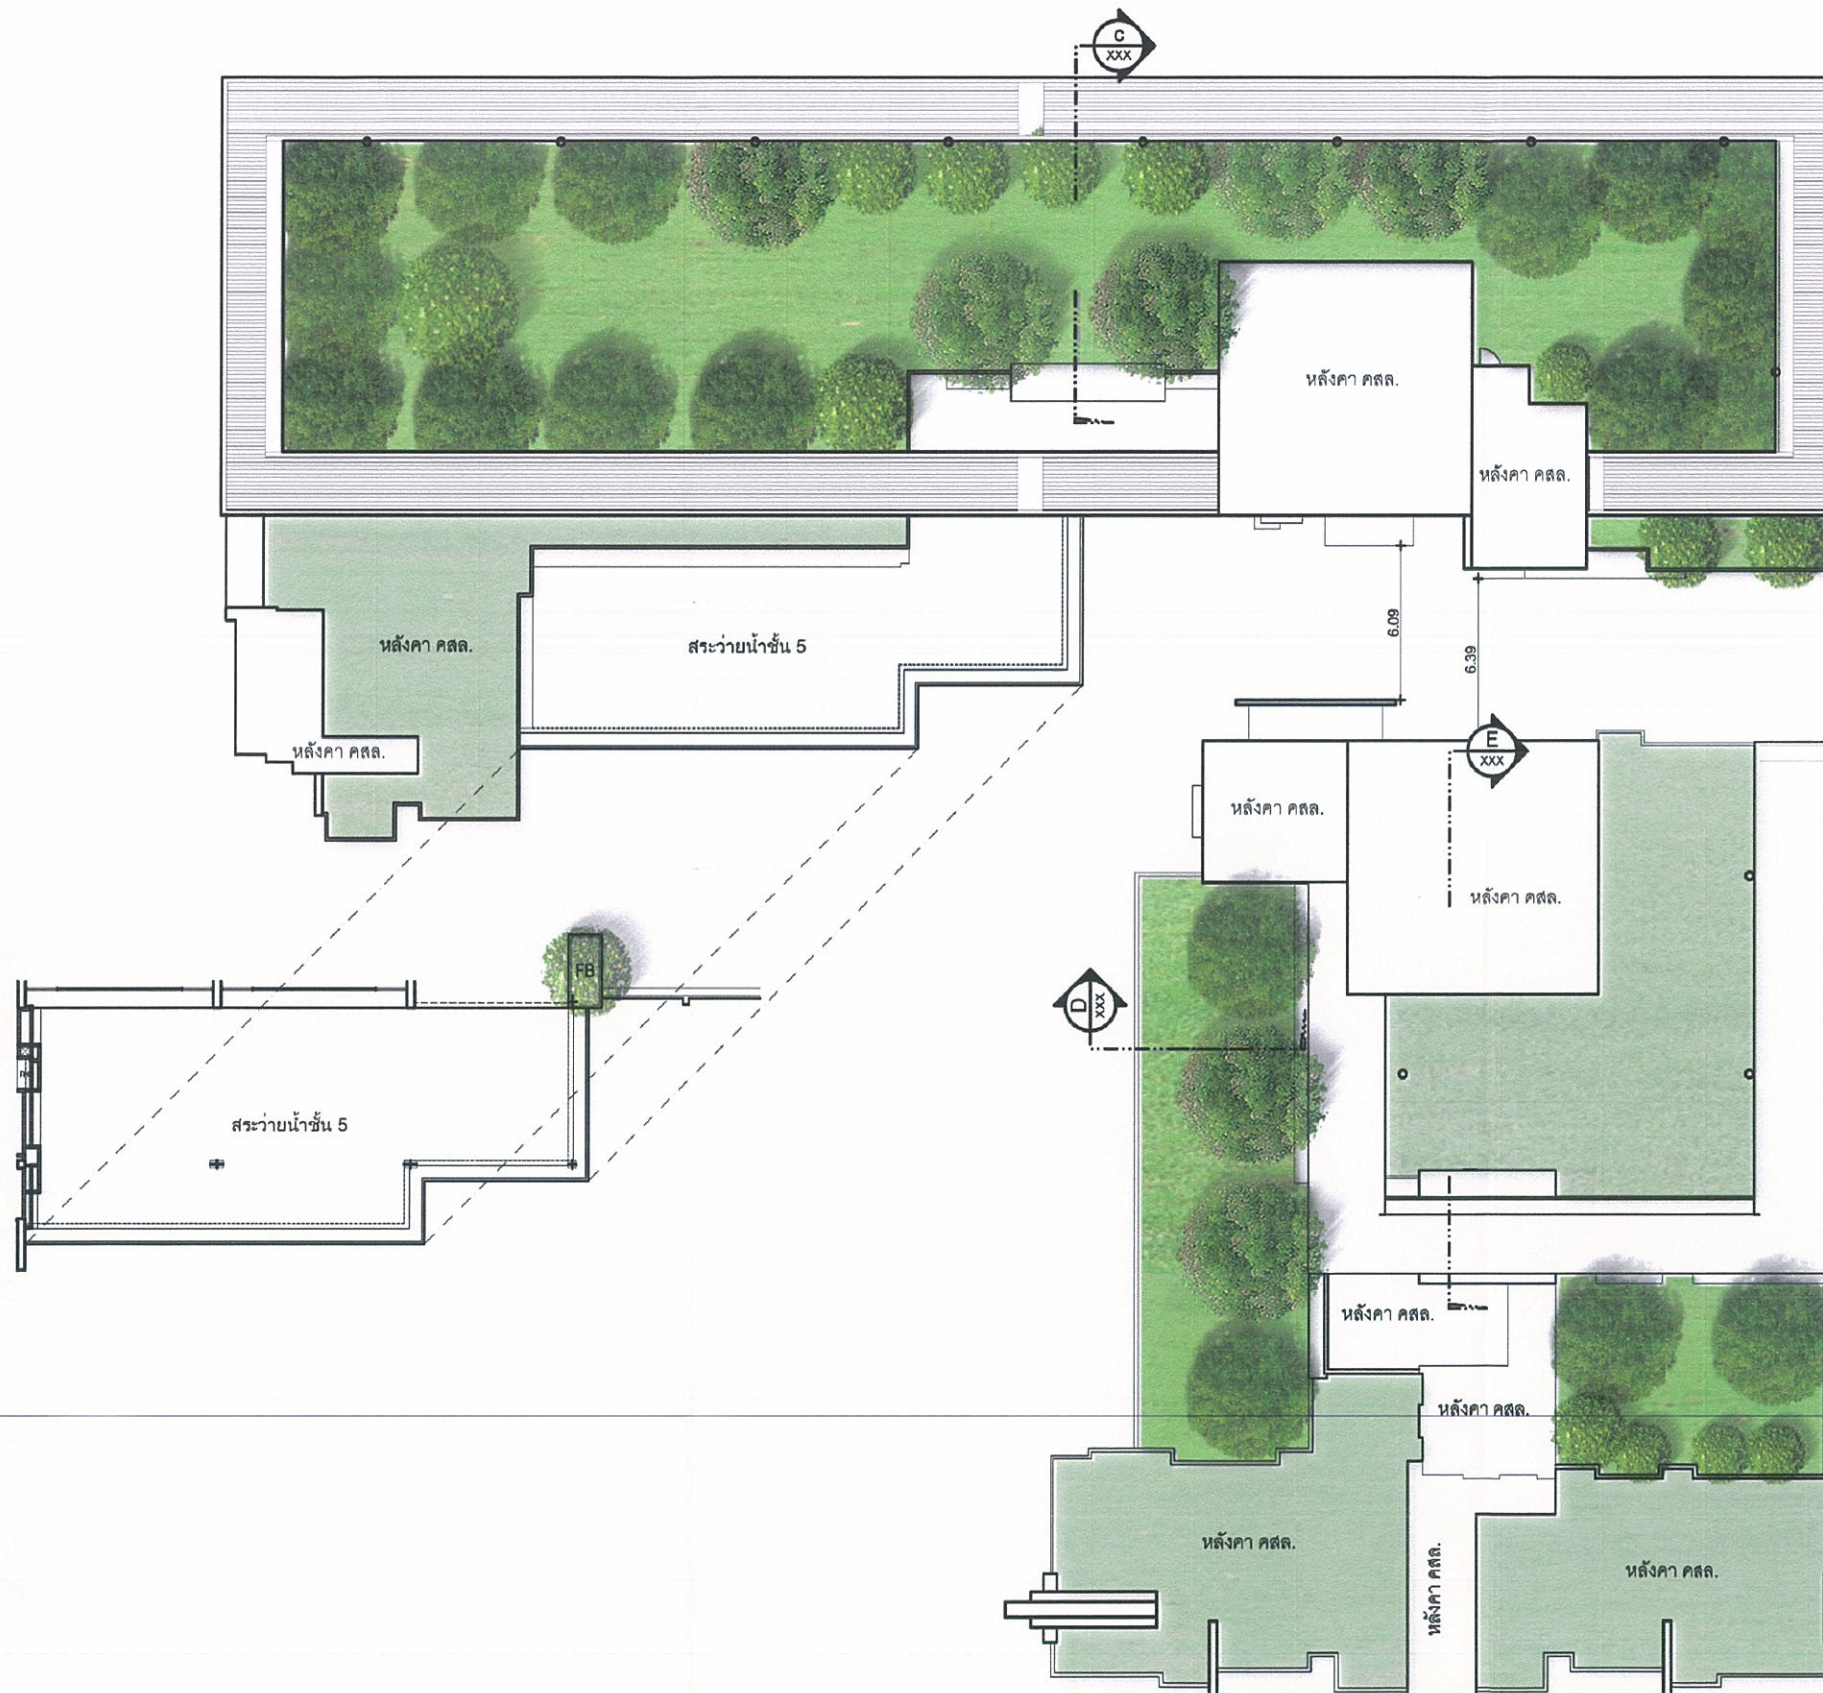
ผังแสดงพื้นที่ไม้ยืนต้นชั้นหลังคา อาคาร 1

| ตารางแสดงพื้นที่ไม้ยืนต้นชั้นหลังคา | | | | | |

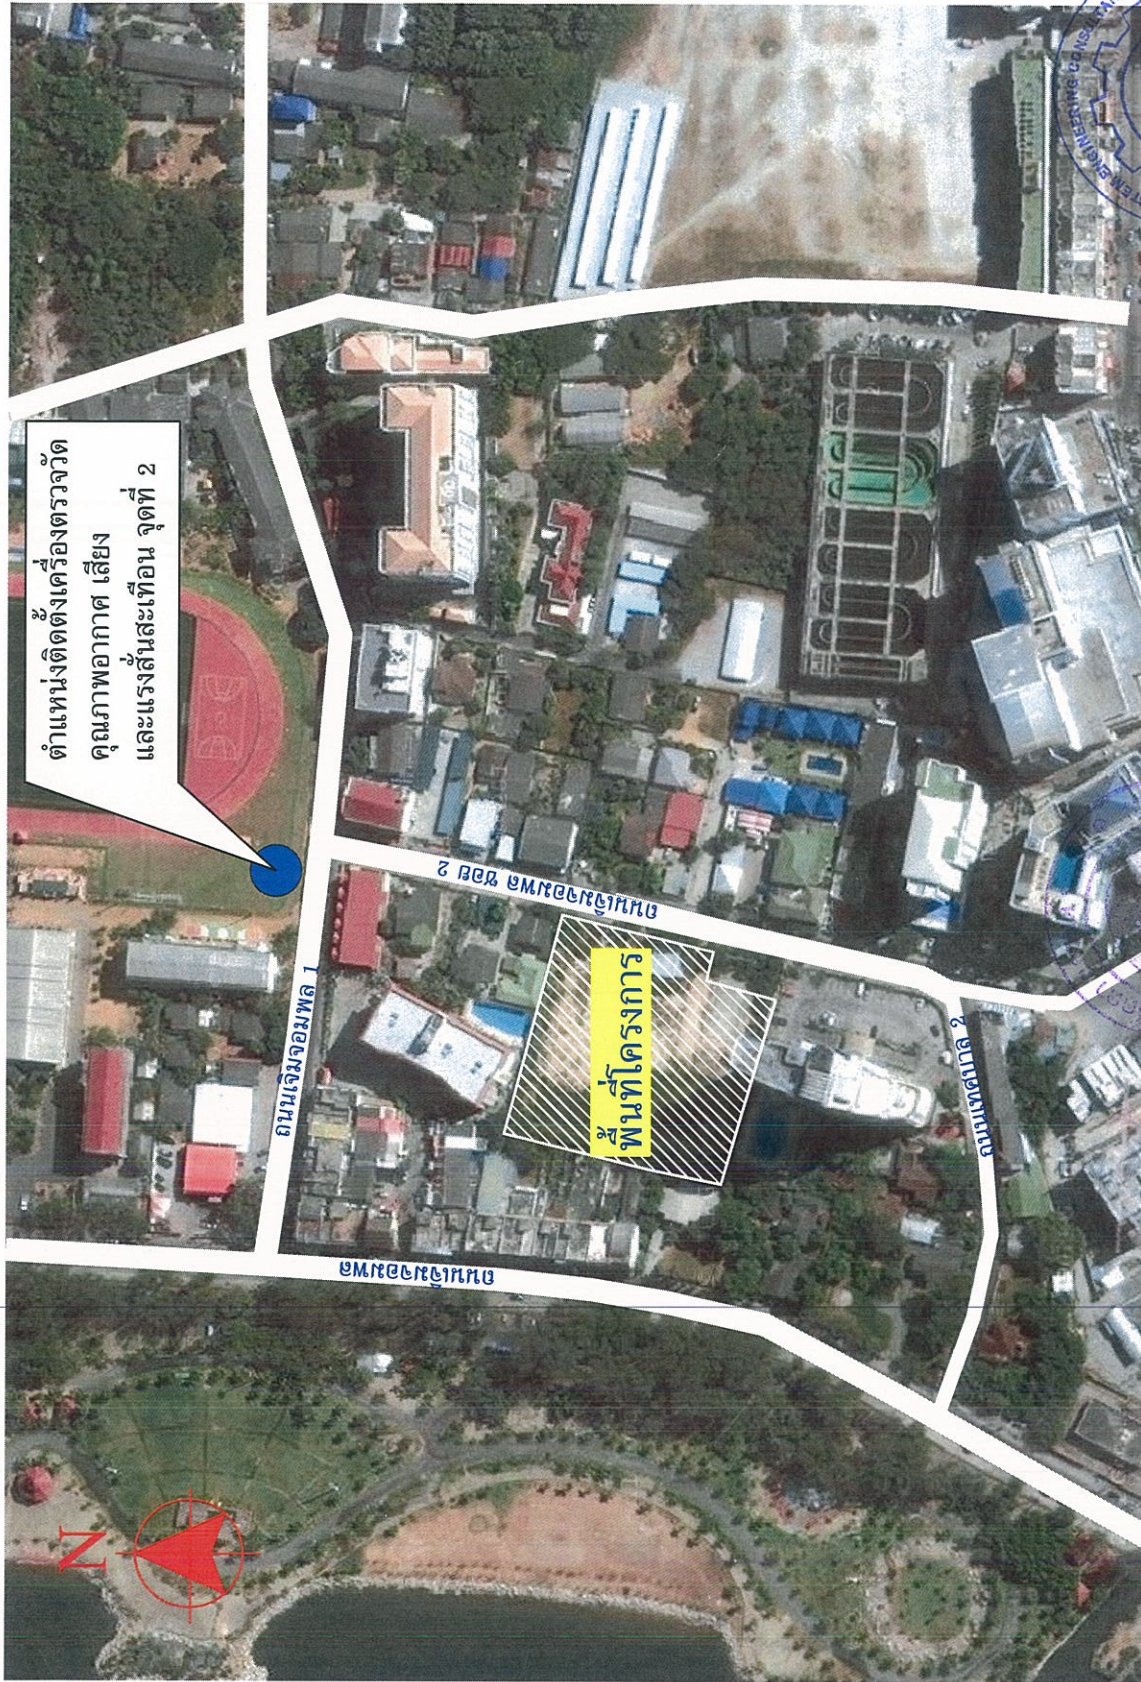
จุดตรวจวัดคุณภาพอากาศ เสียง และแรงสั่นสะเทือนของโครงการ จุดที่ 1  
165/166
