เรื่อง แจ้งผลการพิจารณารายงานการประเมินผลกระทบสิ่งแวดล้อมโครงการ อาคารชุดแอสปาย อโศก-รัชดา (Aspire Asoke-Ratchada) ของบริษัท เอเซียน พร็อพเพอร์ตี้ จำกัด

สิ่งที่ส่งมาด้วย มาตรการป้องกันและแก้ไขผลกระทบสิ่งแวดล้อม และมาตรการติดตามตรวจสอบผลกระทบสิ่งแวดล้อมที่โครงการ อาคารชุดแอสปาย อโศก-รัชดา (Aspire Asoke-Ratchada) ของบริษัท เอเซียน พร็อพเพอร์ตี้ จำกัด ต้องยึดถือปฏิบัติอย่างเคร่งครัด

ตารางที่ 1 รายการแสดงผลกระทบสิ่งแวดล้อมที่สำคัญ มาตรการป้องกันและแก้ไขผลกระทบสิ่งแวดล้อม ช่วงรื้อถอน
โครงการอาคารชุด แอสปาย อโศก-รัชดา (Aspire Asoke-Ratchada) ตั้งอยู่ที่ ถนนซอยสุทธิพร แขวงดินแดง เขตดินแดง กรุงเทพมหานคร

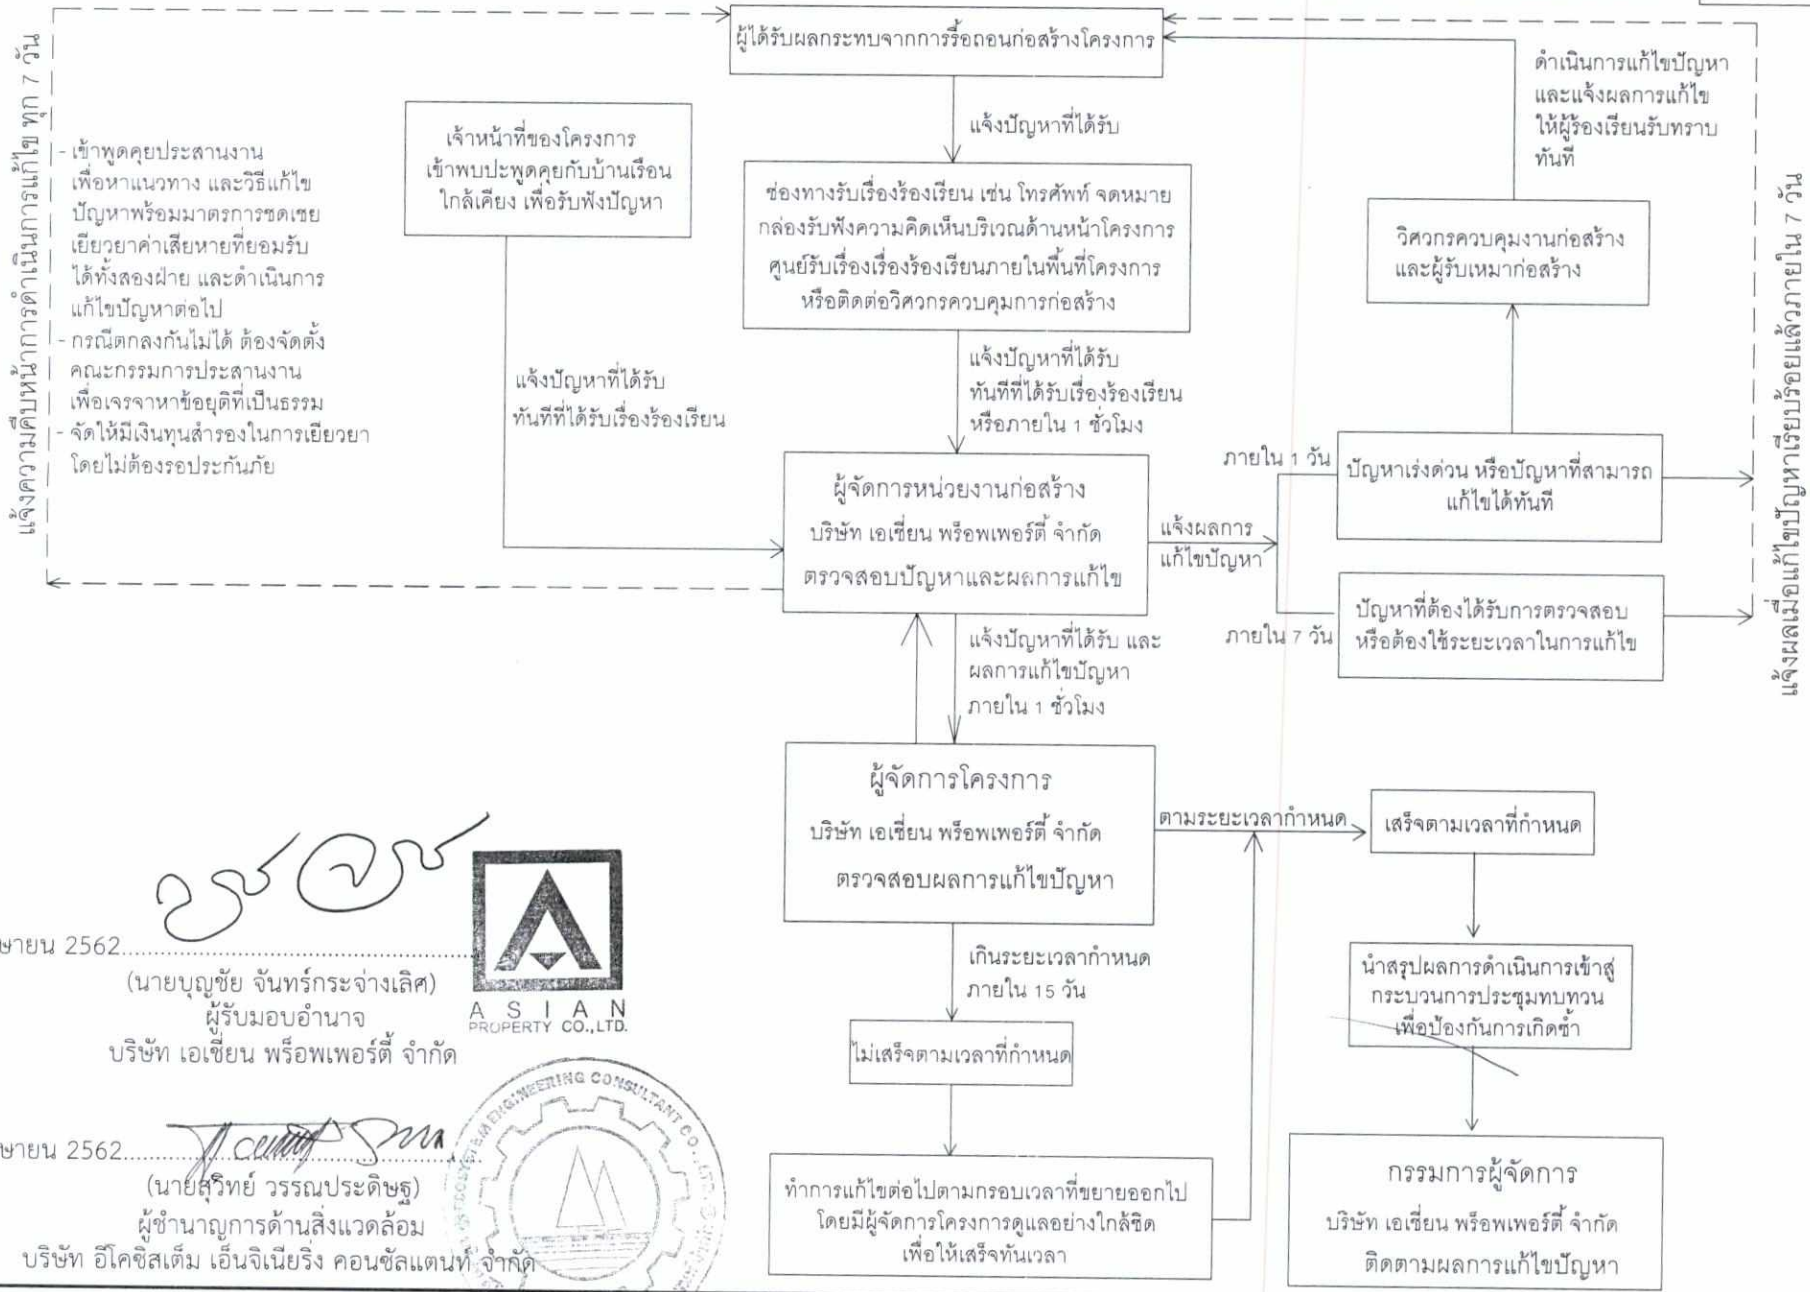
ผังแสดงขั้นตอนการดำเนินการเมื่อได้รับเรื่องร้องเรียน ช่วงเปิดดำเนินการ โครงการอาคารชุด แอสปาย อโศก-รัชดา (Aspire Asoke-Ratchada)

แจ้งความคืบหน้าการดำเนินการแก้ไข ทุก 7 วัน

แจ้งผลเมื่อแก้ไขปัญหายเรียบร้อยแล้วภายใน 7 วัน

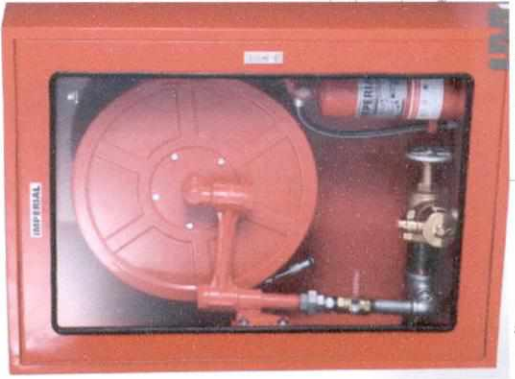
ตู้หัวฉีดน้ำดับเพลิงอาคาร เชื่อมต่อกับท่อเดินและถังน้ำดับเพลิงของอาคาร เพื่อให้มีน้ำดับเพลิง สามารถใช้งานได้ทันที
