รายงานการประเมินผลกระทบสิ่งแวดล้อม
รายงานฉบับสมบูรณ์
(ฉบับปกปิดข้อมูลที่มีกฎหมายคุ้มครอง)

ชื่อโครงการ	อีสต์ตินี่ รีสอร์ท แอนด์ สปา (EASTINY RESORT & SPA) (ดัดแปลงและเปลี่ยนการใช้อาคาร)
ที่ตั้งโครงการ	ซอยพรประภาณิมิต 7 ตำบลหนองปรือ อำเภอบางละมุง จังหวัดชลบุรี
ชื่อเจ้าของโครงการ	บริษัท อีสตินี่ จำกัด
ที่อยู่เจ้าของโครงการ	147/7 หมู่ที่ 6 ตำบลหนองปรือ อำเภอบางละมุง จังหวัดชลบุรี

จัดทำโดย : บริษัท ไทยเอ็นไวรอนเมนท์ จำกัด

พฤศจิกายน 2565

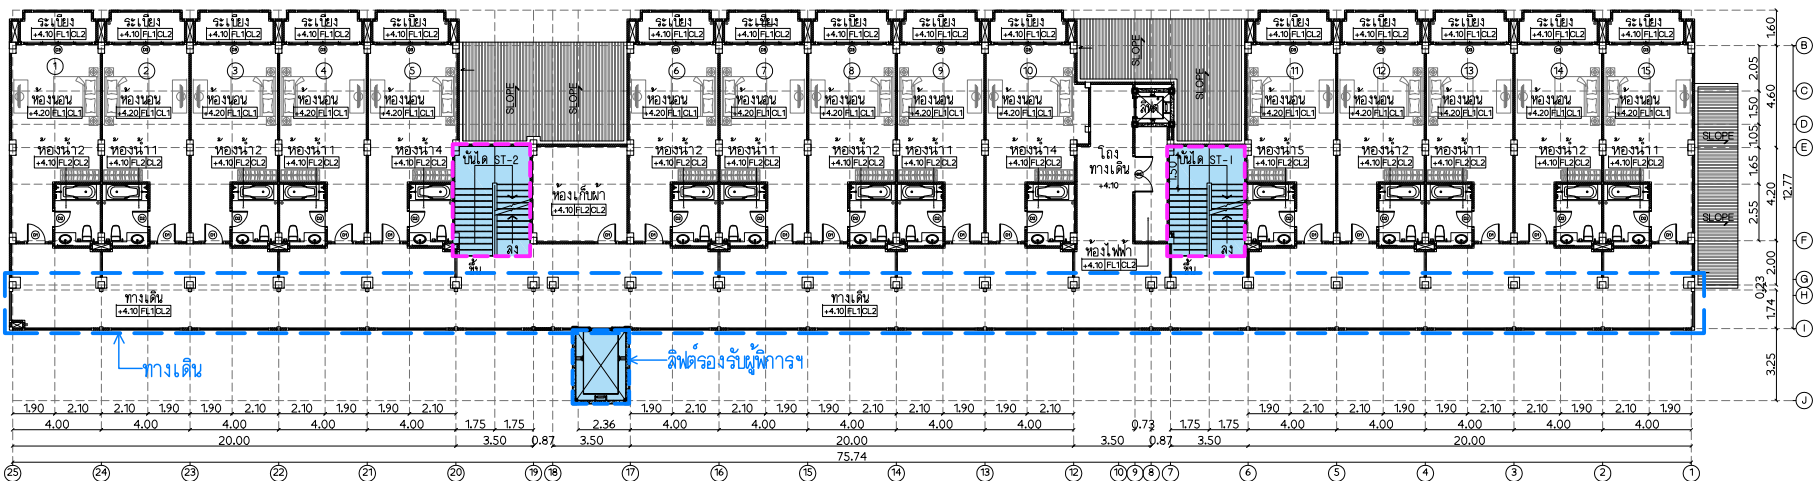
แปลนชั้น 2 อาคาร B
 แบบปัจจุบัน

แปลนชั้น 2 อาคาร B
 แบบหลังเปลี่ยนแปลง

สัญลักษณ์
 [Blue dashed line] บริเวณที่ก่อสร้างใหม่
 [Pink dashed line] บริเวณที่มีการปรับปรุง/เปลี่ยนแปลงการใช้พื้นที่

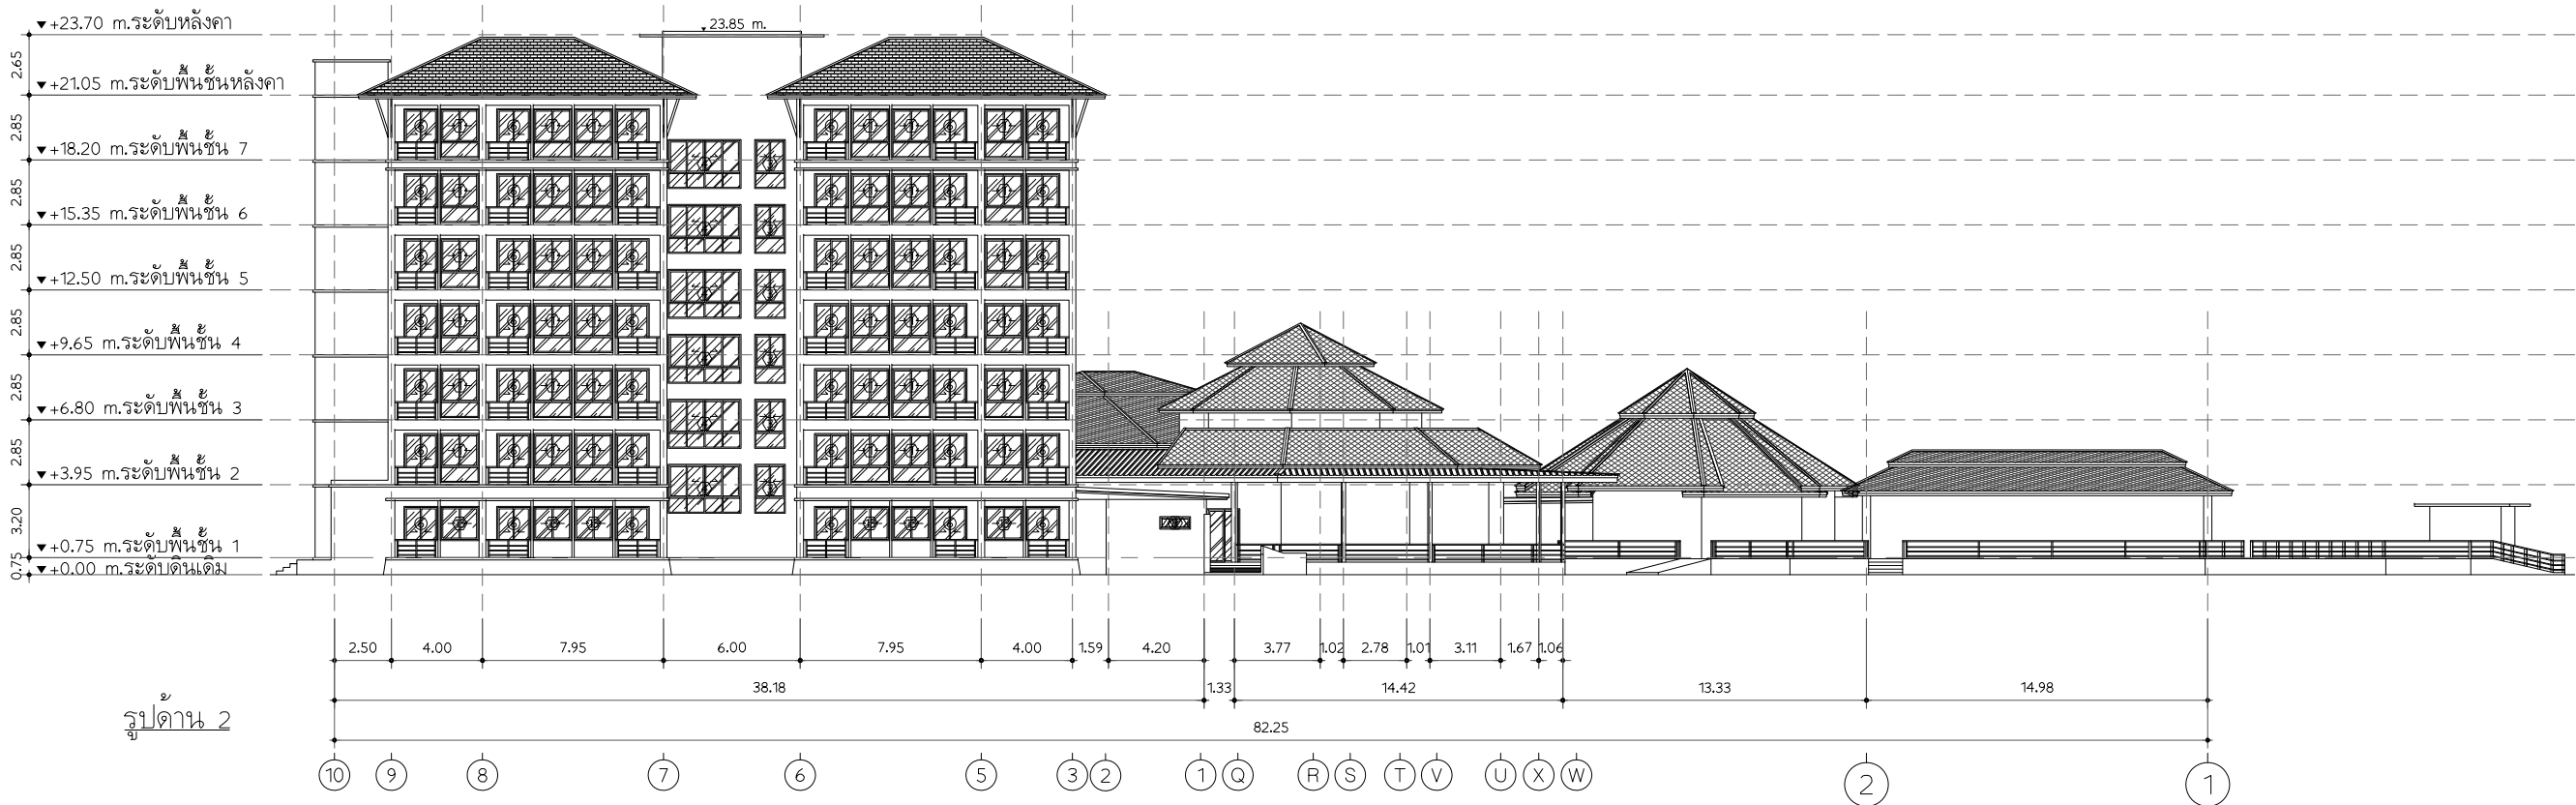
รูปที่ 2.5.1-7 : รูปด้าน 2 และ 4 อาคาร C

รูปด้าน 2

รูปด้าน 4

- **อาคาร C** เป็นอาคาร ค.ส.ล. สูง 7 ชั้น จำนวน 1 อาคาร มีความสูงจากระดับพื้นดินที่ก่อสร้างถึงระดับ พื้นชั้นหลังคา 21.05 ม. และถึงระดับสูงสุดของอาคาร 23.85 ม. ดังแสดงในรูปที่ 2.5.1-6 ถึงรูปที่ 2.5.1-11 รูปด้านและรูปตัดอาคาร C

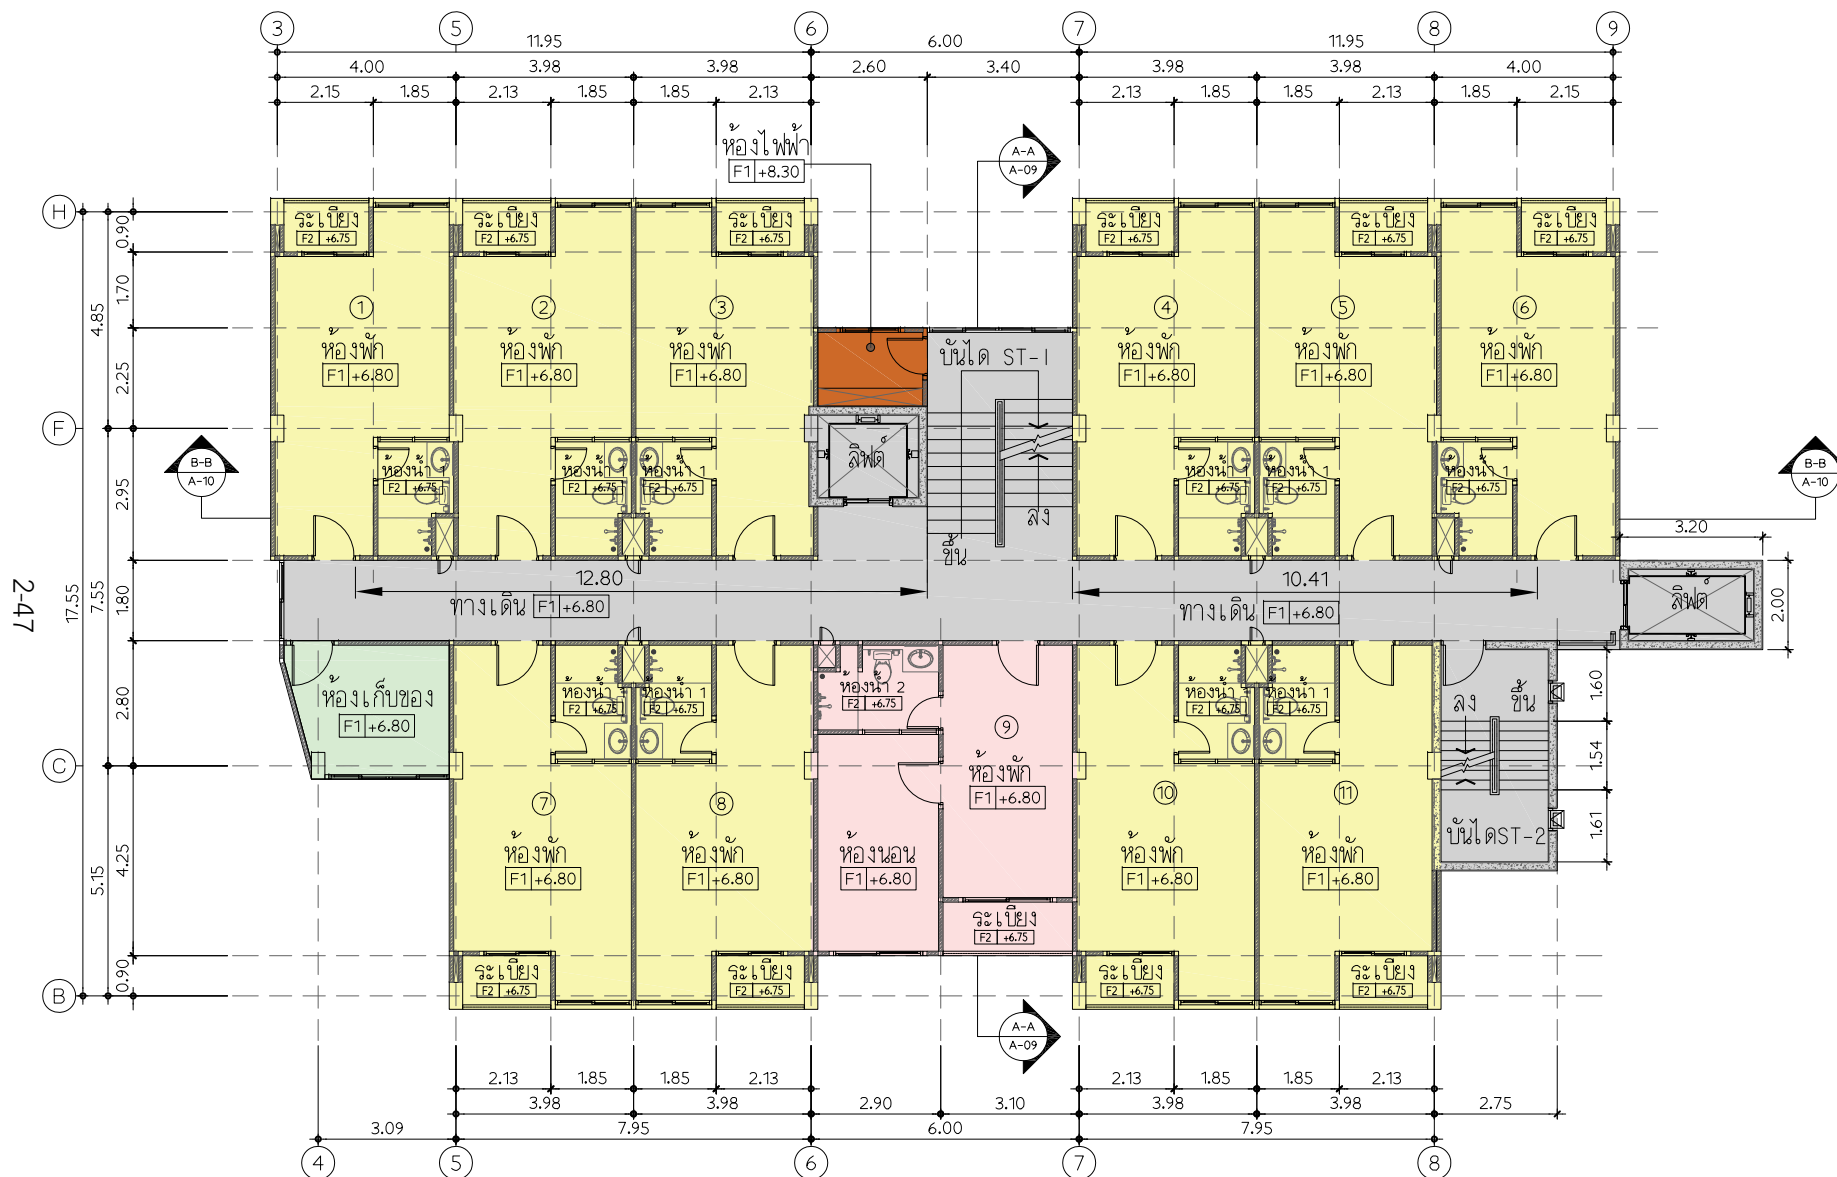
รูปที่ 2.5.2-8 : แปลนพื้นที่ 3 อาคาร C

สัญลักษณ์	
ห้องพัก Standard	
ห้องพัก Suite

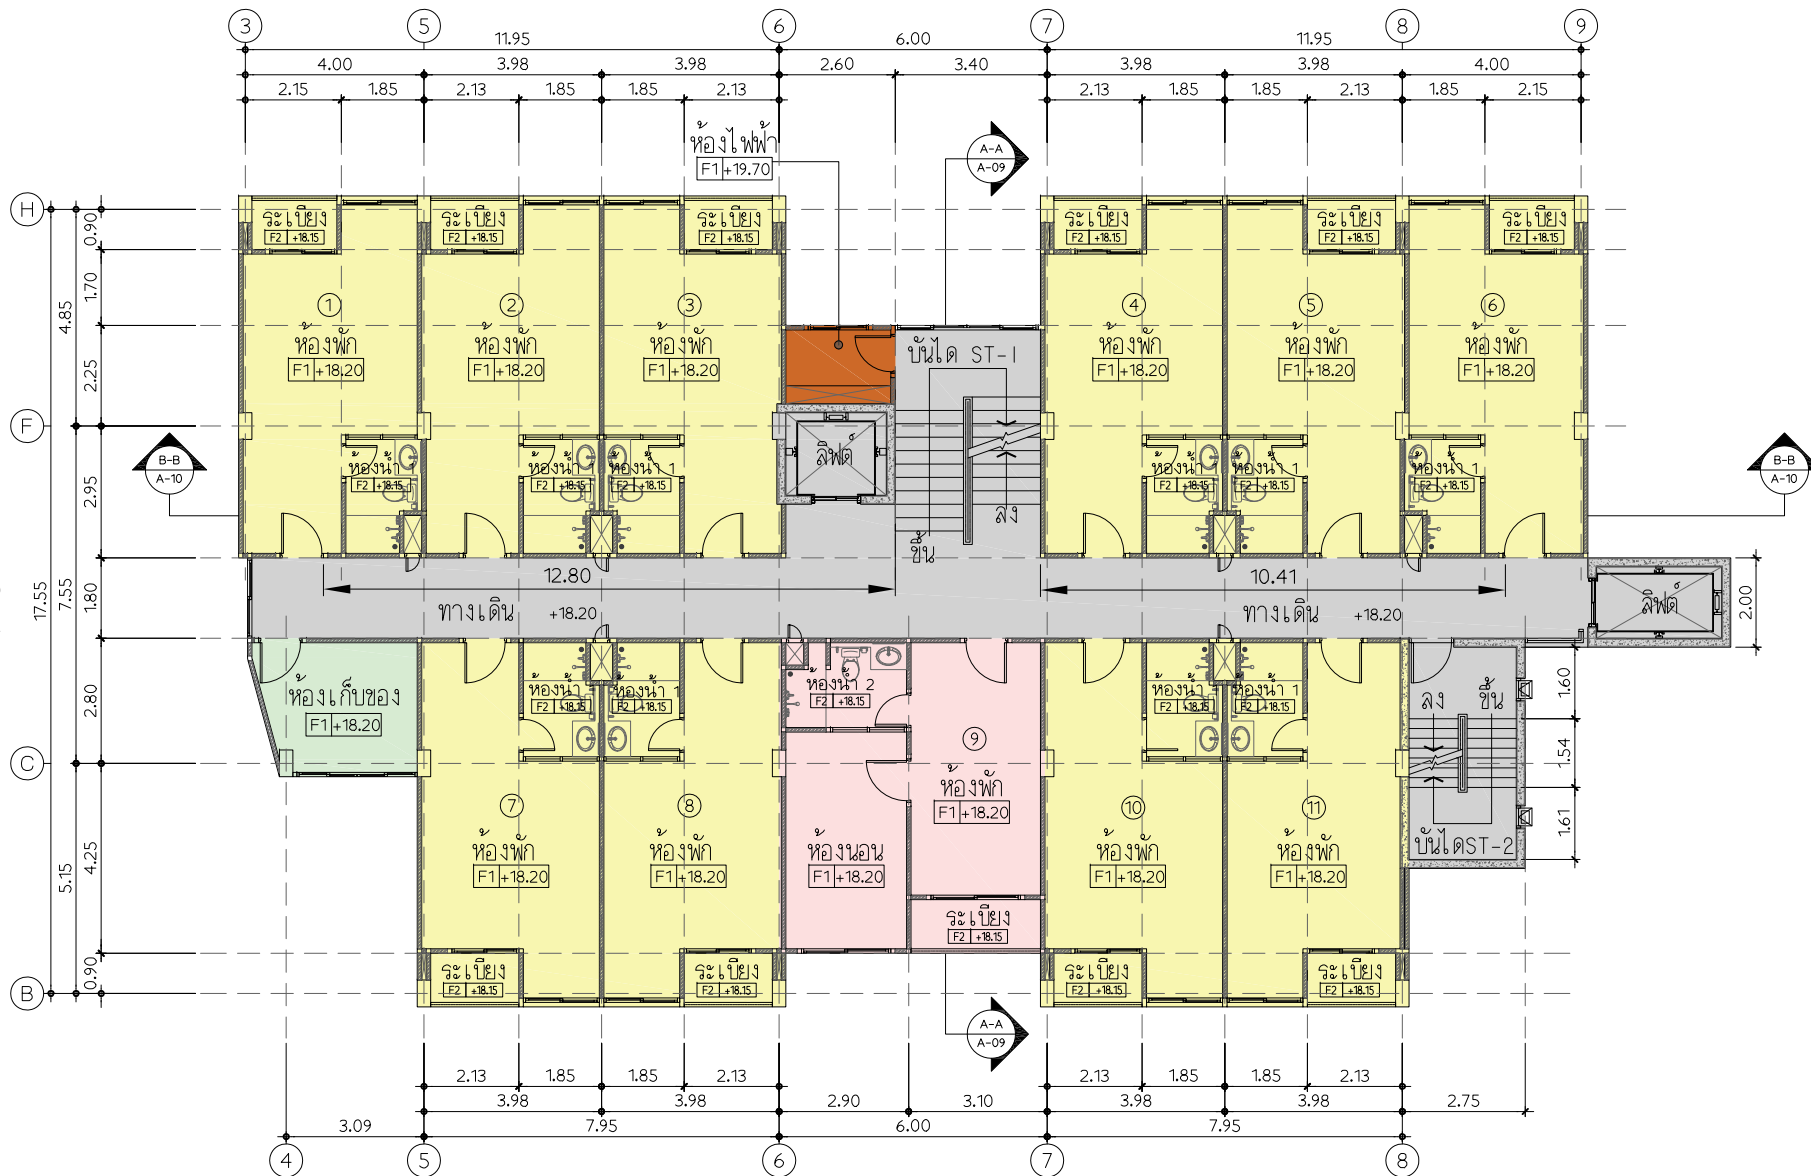
รูปที่ 2.5.2-12 : แปลนพื้นที่ 7 อาคาร C

สัญลักษณ์	
	ห้องพัก Standard
	ห้องพัก Suite

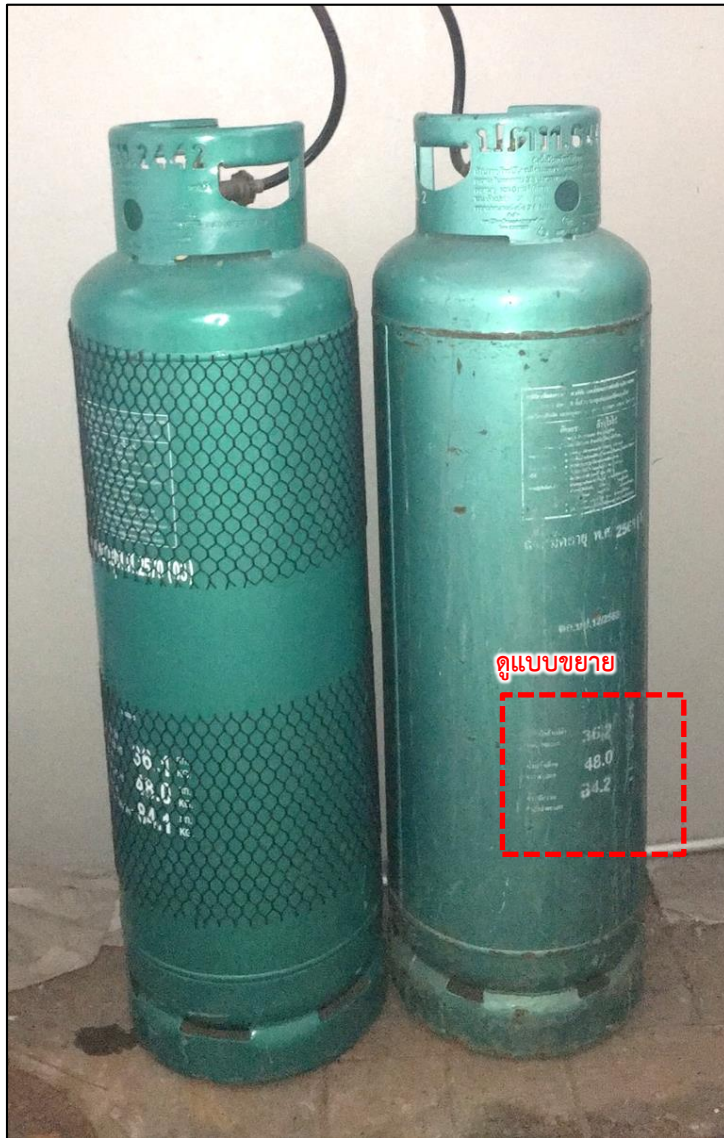
รูปที่ 2.6.5-1 : ภาพถ่ายถังแก๊สของโครงการ

ถังแก๊สขนาด 48 กก.

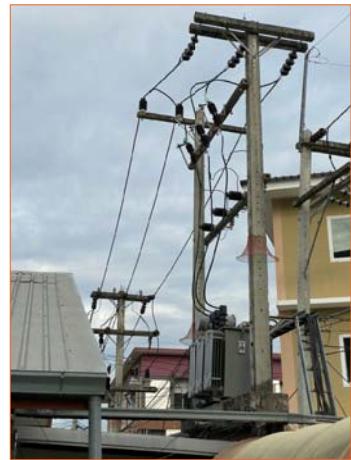
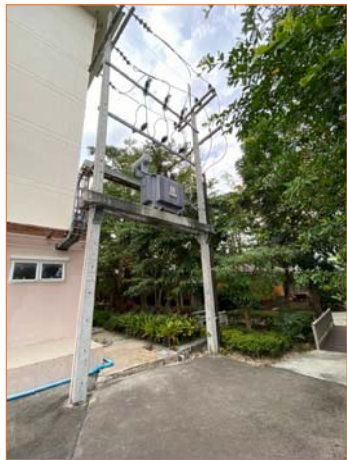
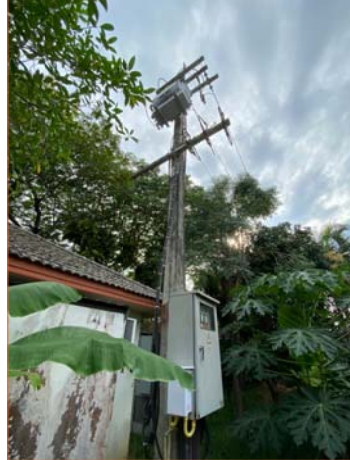
รูปที่ 2.8.5-1 : แผนผังแสดงตำแหน่งหม้อแปลงไฟฟ้า

ภาพถ่ายหม้อแปลงไฟฟ้า 1

ภาพถ่ายหม้อแปลงไฟฟ้า 2

ภาพถ่ายหม้อแปลงไฟฟ้า 3

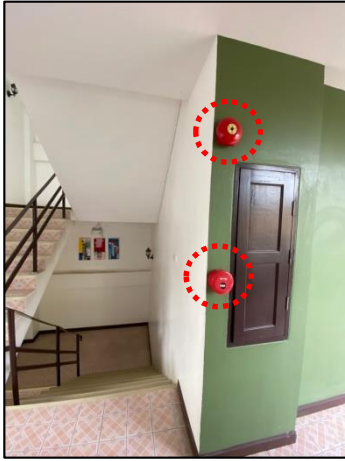
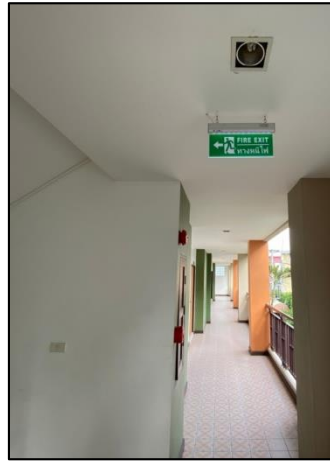
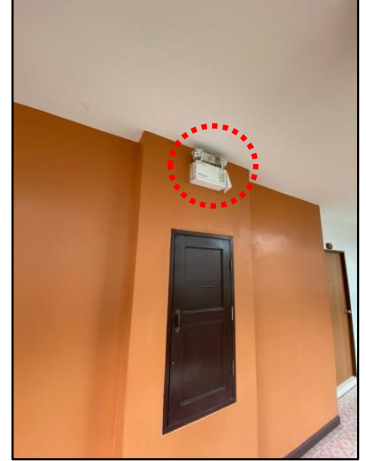
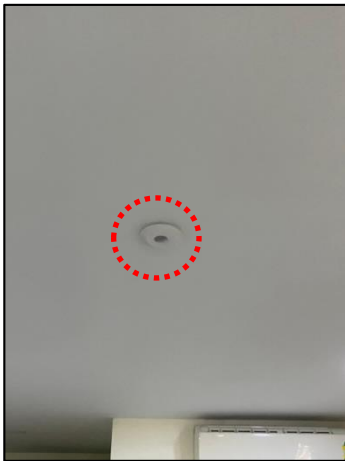
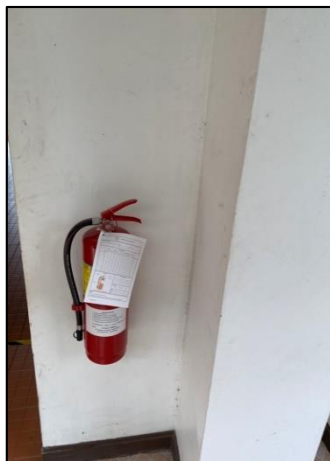
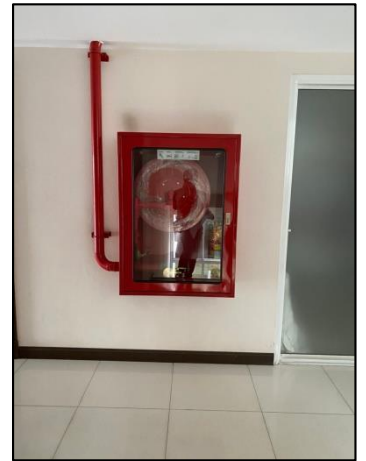
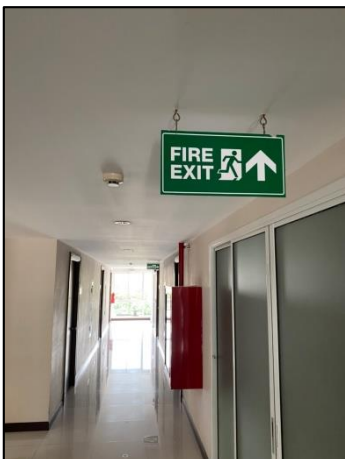
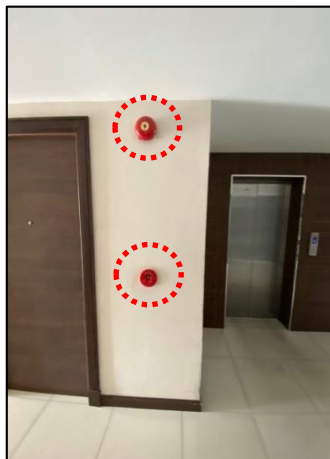
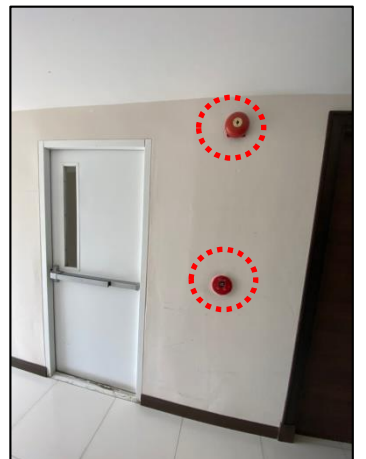
รูปที่ 2.9-12 : ภาพถ่ายอุปกรณ์ระบบป้องกันและระงับอัคคีภัยของโครงการ

ภาพถ่ายอุปกรณ์แจ้งเหตุ
และแจ้งเตือนเพลิงไหม้

ภาพถ่ายป้ายบอกทางหนีไฟ

ภาพถ่ายไฟส่องสว่างฉุกเฉิน

ภาพถ่าย Smoke Detector

ภาพถ่ายถังดับเพลิงแบบมือถือ

ภาพถ่ายตู้สายน้ำดับเพลิง
และท่อเย็นน้ำดับเพลิง

ภาพถ่ายอุปกรณ์แจ้งเหตุและ
แจ้งเตือนเพลิงไหม้และประตูหนีไฟ

- อุปกรณ์แจ้งเหตุเพลิงไหม้แบบใช้มือกด/ดึง (Manual Pull Station) และอุปกรณ์แจ้งเตือนเพลิงไหม้ชนิดใช้ Bell ที่ส่งสัญญาณให้คนที่อยู่ในอาคารได้ยินอย่างทั่วถึงทุกชั้น โดยอาคาร A และ D ติดตั้งบริเวณด้านหน้าอาคาร ส่วนอาคาร B ติดตั้งบริเวณทางเดินและบริเวณด้านหน้าบันได ST-1 และอาคาร C ส่วน Podium จะติดตั้งบริเวณพื้นที่พาดิซีย์ ภายในห้องครัวและห้องอาหาร และด้านหน้าห้องอาหาร สำหรับส่วน Tower ติดตั้งบริเวณด้านหน้าลิฟต์และด้านหน้าบันไดหนีไฟ
- อุปกรณ์ตรวจจับความร้อน (Heat Detector) ติดตั้งในห้องเครื่อง ห้องปั๊ม ห้องครัว และห้องพักขยะ
- อุปกรณ์ตรวจจับควัน (Smoke Detector) ติดตั้งภายในห้องพักทุกห้อง ห้องประชุม ห้องออกกำลังกาย ห้องสำนักงาน ห้องเก็บของ ห้องช่าง ห้องอาหาร พื้นที่พาดิซีย์ ห้องปฐมพยาบาล ห้องเก็บผ้า ห้องเปลี่ยนเสื้อผ้า ห้องไฟฟ้า ห้องน้ำ ทางเดิน และบันได

(4) ป้ายบอกทางหนีไฟ (Fire Exit) เป็นป้ายพลาสติกเรืองแสง ตัวอักษร/สัญลักษณ์มีความสูงไม่น้อยกว่า 10 ซม. สามารถมองเห็นได้ชัดเจนเมื่อไฟฟ้าดับ ติดตั้งบริเวณด้านหน้าบันไดหลักและบันไดหนีไฟของอาคาร B และ C

(6) ไฟส่องสว่างฉุกเฉิน (Emergency Light) ใช้พลังงานจากแบตเตอรี่สามารถสำรองไฟได้ไม่น้อยกว่า 2 ชม. ในกรณีไฟดับเครื่องจะทำงานโดยอัตโนมัติ โดยอาคาร A ติดตั้งภายในห้องประชุม ห้องออกกำลังกาย ห้องเก็บของ ห้องเครื่อง ห้องช่าง ห้องทำงาน และห้องสำนักงาน อาคาร B ติดตั้งบริเวณทางเดิน และภายในบันได อาคาร C ติดตั้งบริเวณพื้นที่พาดิซีย์ ภายในห้องครัวและห้องอาหาร ด้านหน้าห้องอาหาร ห้องไฟฟ้า ทางเดิน และภายในบันไดหลักและบันไดหนีไฟ อาคาร D ติดตั้งภายในห้องเปลี่ยนเสื้อผ้าชาย-หญิง ห้องปั๊ม และห้องน้ำชาย-หญิง และอาคาร E และ F ติดตั้งภายในห้องพักทุกห้อง

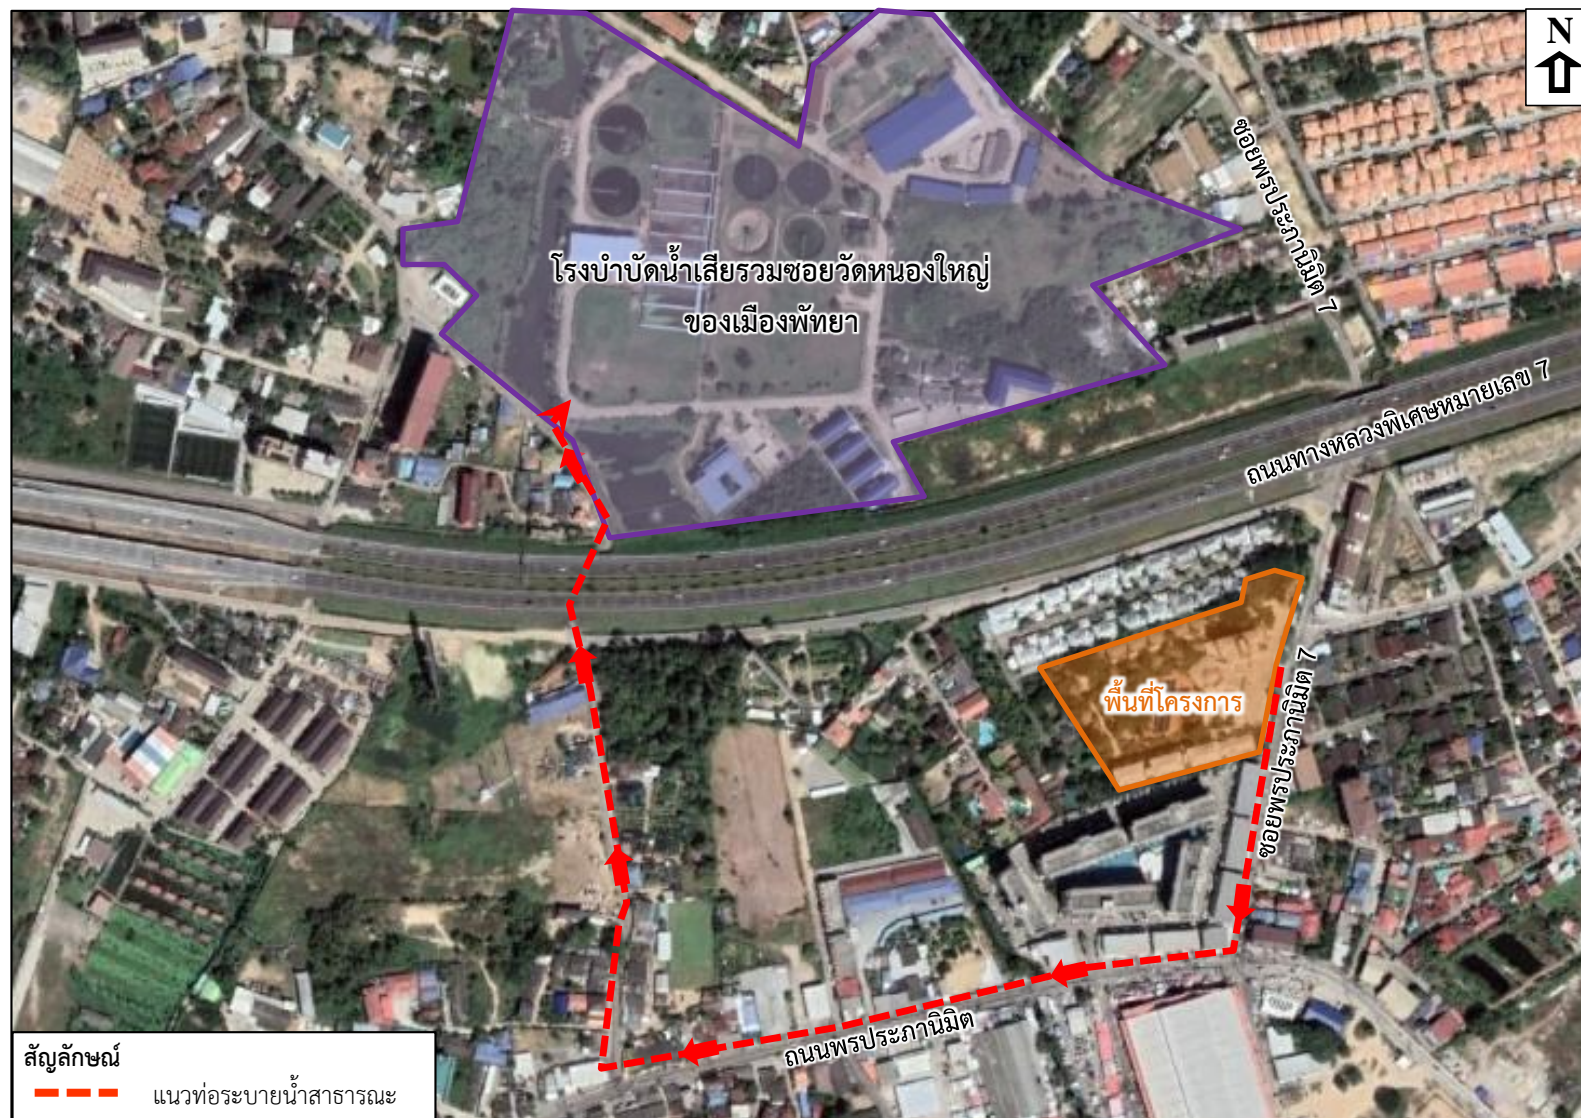
รูปที่ 3.3.2-1 : ภาพถ่ายดาวเทียมแสดงทิศทางการระบายน้ำของโครงการไปเข้าระบบบำบัดน้ำเสียรวมซอยวัดหนองใหญ่ของเมืองพัทยา

พื้นที่โครงการอีสต์ทินี่ รีสอร์ท แอนด์ สปา (EASTINY RESORT & SPA) อยู่ในเขตเทศบาลเมืองหนองปรือ ซึ่งปัจจุบันเทศบาลเมืองหนองปรือยังไม่มีระบบบำบัดน้ำเสียรวม ทางโครงการได้ขออนุญาตเชื่อมท่อระบายน้ำของโครงการกับท่อระบายน้ำของเทศบาลฯ ทางด้านซอยพรประภาณิมิต 7 ซึ่งท่อระบายน้ำของเทศบาลฯ จะไปเชื่อมต่อกับท่อรวบรวมน้ำเสียของเมืองพญาทางด้านถนนพรประภาณิมิต และจะรวบรวมไปเข้าสู่ระบบบำบัดน้ำเสียของวัดหนองใหญ่ของเมืองพญาที่อยู่ห่างพื้นที่โครงการไปทางทิศตะวันตกเฉียงเหนือประมาณ 100 ม. ดังรูปที่ 3.3.2-1 ภาพถ่ายดาวเทียมแสดงทิศทางการระบายน้ำของโครงการไปเข้าระบบบำบัดน้ำเสียรวมของวัดหนองใหญ่ของเมืองพญา

ระบบบำบัดน้ำเสียรวมของวัดหนองใหญ่ของเมืองพญา ตั้งอยู่ที่ซอยพรประภาณิมิต 5 เป็นระบบบำบัดน้ำเสียแบบ Activated Sludge (AS) ขนาดความสามารถในการรองรับน้ำเสีย 65,000 ลบ.ม./วัน แต่ปัจจุบันในช่วงวันหยุดมีปริมาณน้ำเสียเข้าระบบฯ ประมาณ 75,000 - 85,000 ลบ.ม./วัน ซึ่งเมืองพญามีโครงการก่อสร้างขยายความสามารถในการรองรับน้ำเสียเป็น 135,000 ลบ.ม./วัน และกำลังอยู่ในขั้นตอนการศึกษาออกแบบ

สำหรับการระบายน้ำบริเวณพื้นที่โครงการอีสต์ดินี รีสอร์ท แอนด์ สปา (EASTINY RESORT & SPA) จะระบายน้ำลงสู่ท่อระบายน้ำสาธารณะหน้าพื้นที่โครงการ และไปเข้าสู่ระบบบำบัดน้ำเสียรวมซอยวัดหนองใหญ่ของเมืองพัทยาต่อไป (ดูรูปที่ 3.3.2-1 (หน้า 3-19) ภาพถ่ายดาวเทียมแสดงทิศทางการระบายน้ำของโครงการไปเข้าสู่ระบบบำบัดน้ำเสียรวมซอยวัดหนองใหญ่ของเมืองพัทยา ประกอบ)

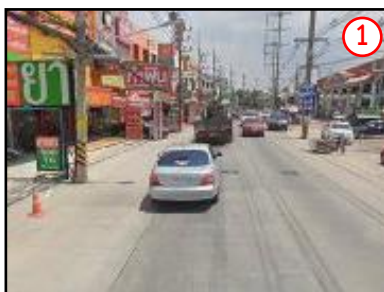
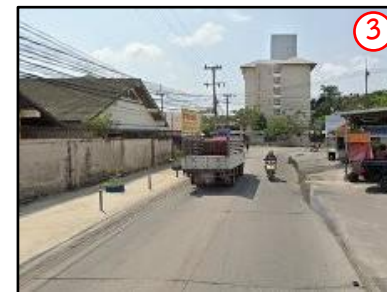
รูปที่ 3.3.7-1 : ภาพถ่ายดาวเทียมแสดงเส้นทางคมนาคมเข้าสู่พื้นที่โครงการและภาพถ่ายจุดสำรวจปริมาณจราจร

การศึกษาสภาพการจราจรของโครงข่ายเส้นทางสัญจรบริเวณพื้นที่โครงการ จะพิจารณาจากเส้นทางหลักที่เชื่อมต่อกับเส้นทางเข้าสู่พื้นที่โครงการ คือ ถนนพรประภาณิมิต ซอยพรประภาณิมิต 7 และถนนมาบสอง - ค่ายมวย ดังแสดงในรูปที่ 3.3.7-1 ภาพถ่ายดาวเทียมแสดงเส้นทางคมนาคมเข้าสู่พื้นที่โครงการและภาพถ่ายจุดสำรวจปริมาณจราจร

บริษัทที่ปรึกษา ได้สำรวจปริมาณจราจรเมื่อวันที่ 12 พฤศจิกายน 2564 (วันธรรมดา) และวันเสาร์ที่ 13 พฤศจิกายน 2564 (วันหยุด) ในช่วงเวลาเร่งด่วนเช้า (07.30 - 08.30 น.), นอกช่วงเวลาเร่งด่วน (12.00 - 13.00 น.) และช่วงเวลาเร่งด่วนเย็น (16.30 - 17.30 น.) ผลการสำรวจแสดงดังตารางที่ 3.3.7-1 ซึ่งสามารถสรุปได้ ดังนี้

จุดสำรวจปริมาณจราจร
ถนนพรประภาณิมิต

จุดสำรวจปริมาณจราจร
ซอยพรประภาณิมิต 7

จุดสำรวจปริมาณจราจร
ถนนนาบสอง-ค่ายมวย

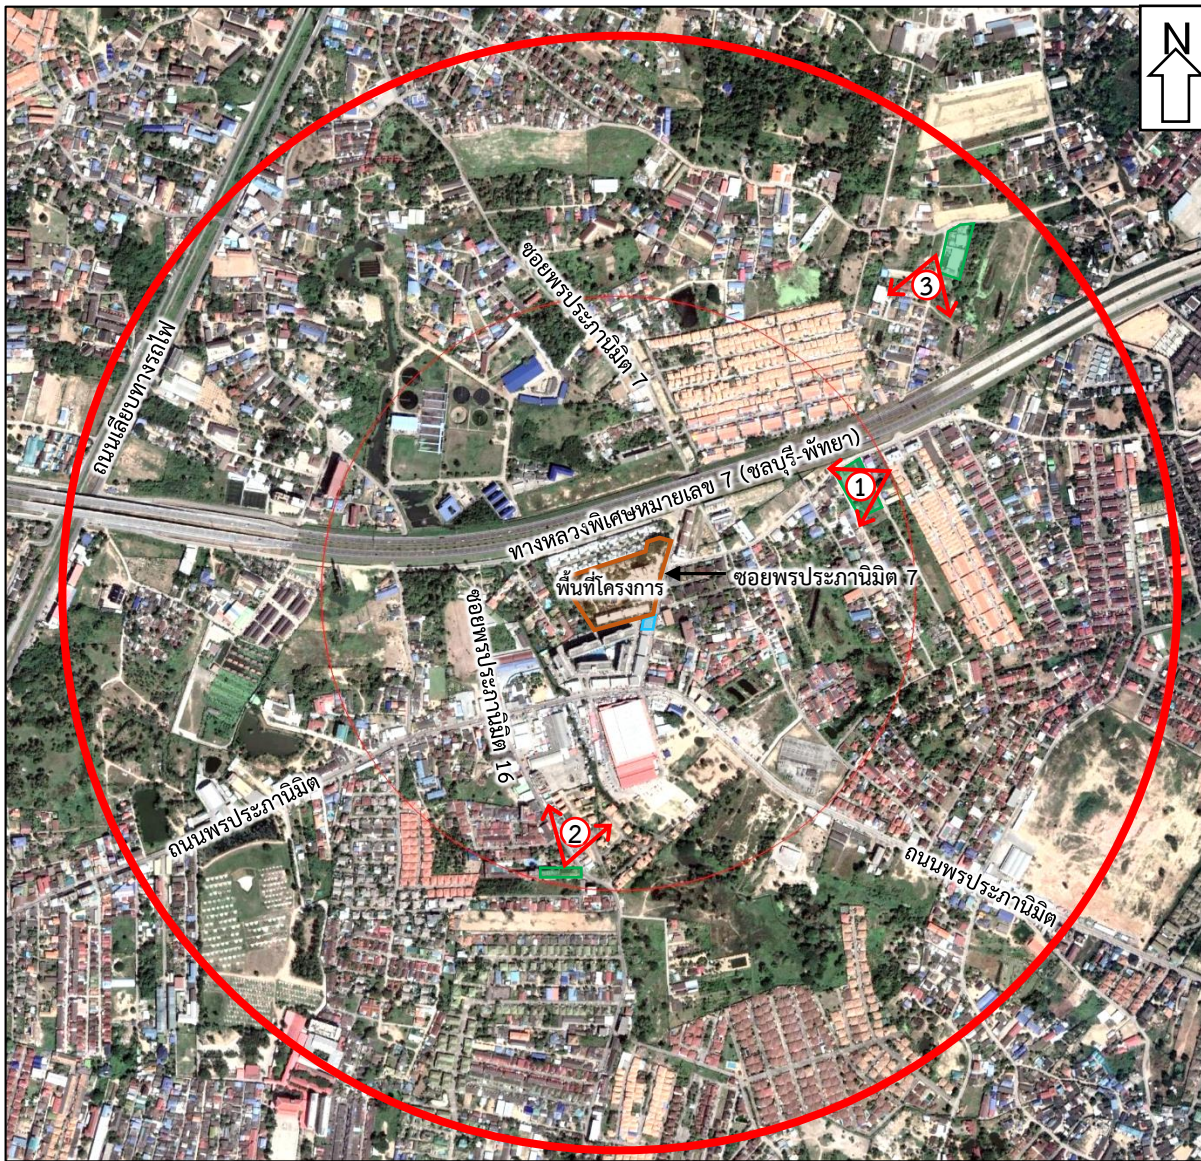
รูปที่ 4.2.4.5-1 : ภาพถ่ายดาวเทียมและภาพถ่ายแสดงตำแหน่งอาคารของโครงการที่มุมมองจากพื้นที่อ่อนไหว

ที่มา : ภาพถ่ายดาวเทียม Google Earth 2021 และการสำรวจภาคสนามโดยบริษัท ไทยเอ็นไวรอนเมนท์ จำกัด, 2565.

สำหรับการประเมินผลกระทบด้านการบดบังทิศทางลมของอาคารโครงการและอาคารข้างเคียง ได้พิจารณาข้อมูลทิศทางลมจากสถิติภูมิอากาศของสถานีตรวจวัดอากาศพญาไทในคาบ 30 ปี (พ.ศ.2534-2563) ร่วมกับตำแหน่งที่ตั้งของอาคารข้างต้น แสดงดังรูปที่ 4.2.4.7-1 ภาพถ่ายดาวเทียมแสดงอาคารที่อาจได้รับผลกระทบด้านการบดบังทิศทางลม พบว่า

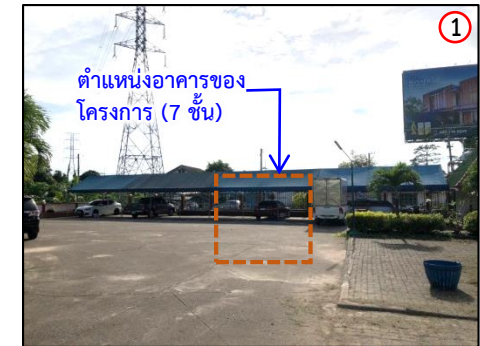
ภาพถ่ายแสดงตำแหน่งอาคารของโครงการ
มุมมองจากมัสยิดยามีอุลอิสลาม
ระยะห่างจากพื้นที่โครงการประมาณ 450 ม.

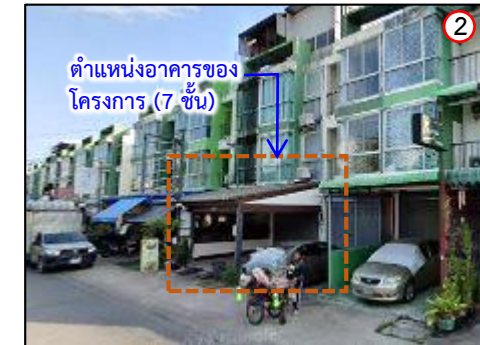
ภาพถ่ายแสดงตำแหน่งอาคารของโครงการ
มุมมองจากวิทยาลัยเทคโนโลยีไทยอิตะ
ระยะห่างจากพื้นที่โครงการประมาณ 500 ม.

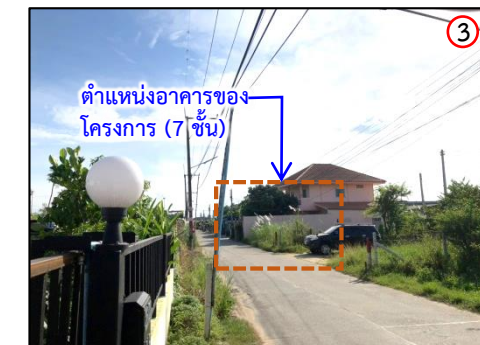
ภาพถ่ายแสดงตำแหน่งอาคารของโครงการ
มุมมองจากคริสตจักรบ้านรวมใจ
ระยะห่างจากพื้นที่โครงการประมาณ 760 ม.
