เปรียบเทียบขอบเขตการทำเหมืองและพื้นที่รองรับกิจกรรมที่เกี่ยวข้องเนื่องคำขอประทานบัตรที่ 2/2563
รวมแผนผังกับประทานบัตรที่ 32834/16343

ที่มา : แผนผังโครงการทำเหมืองชนิดแร่หินอุตสาหกรรมชนิดหินปูนเพื่ออุตสาหกรรมก่อสร้าง และชนิดแร่หินอุตสาหกรรมชนิดหินแอนดีไซต์เพื่ออุตสาหกรรมก่อสร้าง คำขอประทานบัตรที่ 2/2563 ร่วมแผนผังโครงการทำเหมืองเดียวกันกับประทานบัตรที่ 32834/16343 ของบริษัท ขาญยุทธการศิลาเลย (1997) จำกัด (2566)

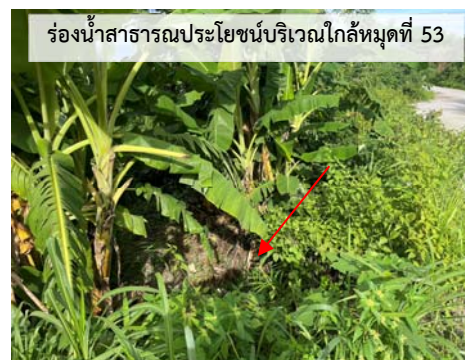
2.1) แนวร่องน้ำที่ปรากฏทางด้านทิศตะวันตกใกล้บริเวณหลักหมุดที่ 53 จากการสำรวจสภาพร่องน้ำ พบว่า เป็นร่องที่มีน้ำไหลไม่ตลอดปี จะมีปริมาณน้ำเฉพาะในช่วงฤดูฝน แต่ในช่วงฤดูแล้งน้ำจะขาดตอนเป็นบางช่วง มีความกว้าง ณ จุดสำรวจประมาณ 0.5 ม. ลึก 1 ม. โดยทิศทางการไหลของน้ำจะไหลจากทิศตะวันออกเฉียงเหนือไปยังทิศตะวันตกเฉียงใต้ จากการสอบถามประชาชนที่อาศัยอยู่บริเวณใกล้เคียงทำให้ทราบว่ามีการใช้ประโยชน์จากทางน้ำสายนี้เพื่อการเกษตรเท่านั้น ไม่มีการนำไปเพื่อบริโภคแต่อย่างใด

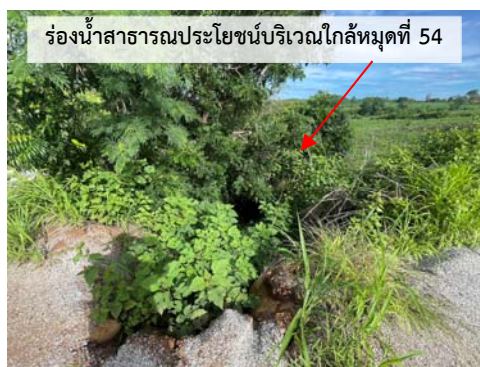
2.2) แนวร่องน้ำที่ปรากฏทางด้านทิศตะวันตกใกล้บริเวณหลักหมุดที่ 54 จากการสำรวจสภาพร่องน้ำ พบว่า เป็นร่องที่มีน้ำไหลไม่ตลอดปี จะมีปริมาณน้ำเฉพาะในช่วงฤดูฝน แต่ในช่วงฤดูแล้งน้ำจะขาดตอนเป็นบางช่วงหรือแทบจะไม่มีน้ำเลย มีความกว้าง ณ จุดสำรวจประมาณ 0.5 ม. ลึก 0.5 ม. โดยทิศทางการไหลของน้ำจะไหลจากทิศตะวันออกเฉียงเหนือไปยังทิศตะวันตกเฉียงใต้ จากการสอบถามประชาชนที่อาศัยอยู่บริเวณใกล้เคียงทำให้ทราบว่ามีการใช้ประโยชน์จากทางน้ำสายนี้เพื่อการเกษตรเท่านั้น ไม่มีการนำไปเพื่อบริโภคแต่อย่างใด
