รายงานการเปลี่ยนแปลงรายละเอียดโครงการในรายงาน การประเมินผลกระทบสิ่งแวดล้อม โครงการนิคมอุตสาหกรรม บางปู (ส่วนขยาย ครั้งที่ 3) (ครั้งที่ 2)

การนิคมอุตสาหกรรมแห่งประเทศไทย

ตั้งอยู่ตำบลบางปูใหม่ ตำบลแพรกษา และตำบลแพรกษาใหม่ อำเภอเมืองสมุทรปราการ
จังหวัดสมุทรปราการ

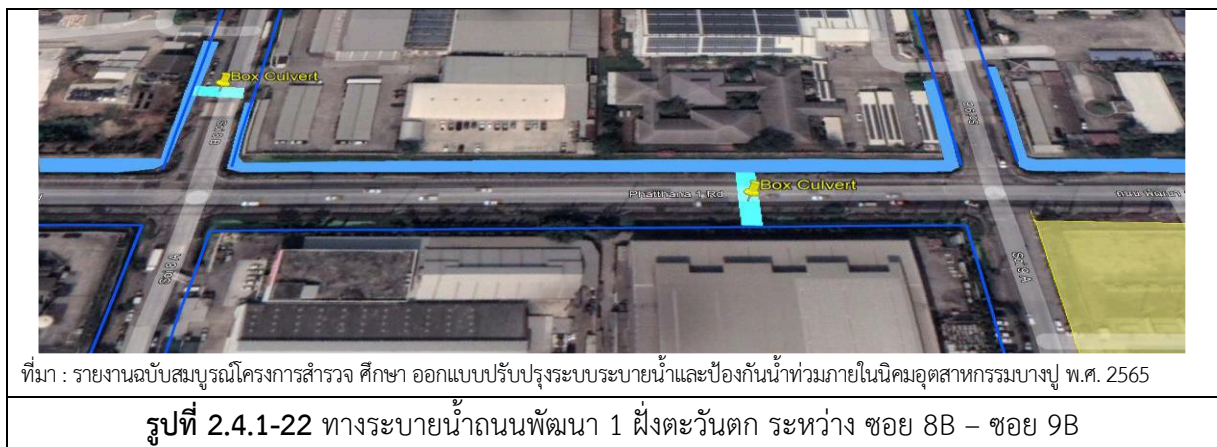
มองจากด้านซอย 8B	มองจากด้านซอย 9B
ที่มา : รายงานฉบับสมบูรณ์โครงการสำรวจ ศึกษา ออกแบบปรับปรุงระบบระบายน้ำและป้องกันน้ำท่วมภายในนิคมอุตสาหกรรมบางปู พ.ศ. 2565	
รูปที่ 2.4.1-23 สภาพทางระบายน้ำถนนพัฒนา 1 ฝั่งตะวันตก ระหว่าง ซอย 8B – ซอย 9B

- ทางระบายน้ำถนนพัฒนา 1 ฝั่งตะวันตก ระหว่าง ซอย 8B - ซอย 9B ระยะทางประมาณ 200 เมตร ลักษณะเป็นคลองดิน ดาดคอนกรีตด้านฝั่งโรงงาน ในทางระบายน้ำไม่มีวัชพืช สภาพใช้งานได้ มีศักยภาพในการปรับปรุงเพื่อเพิ่มประสิทธิภาพการระบายน้ำได้ ช่วงนี้มีแนว Box Culvert จำนวน 2 แนว ลอดใต้ถนนพัฒนา 1 เชื่อมระหว่างทางระบายน้ำแนวด้านตะวันตกกับทางระบายน้ำแนวด้านตะวันออก สามารถลำเลียงน้ำไปยังบ่อหน่วงน้ำ PDW-4C ได้ แสดงดังรูปที่ 2.4.1-23

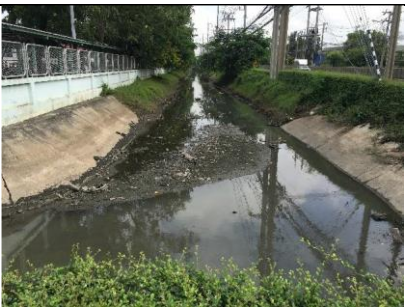
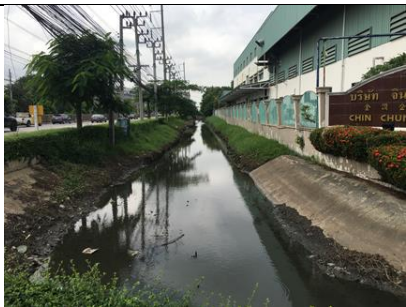
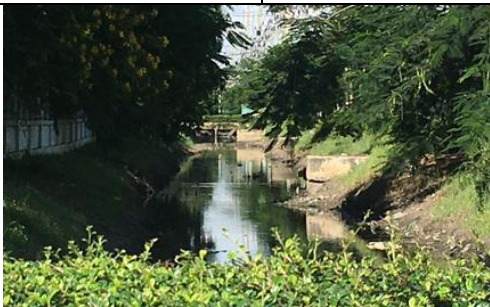
มองจากด้านซอย 9B	มองจากด้านซอย 10B

ระบบรวบรวมน้ำเสียทางระบายน้ำถนนพัฒนา 1 ฝั่งตะวันตกระหว่าง ซอย 9B - ซอย 10B	
ที่มา : รายงานฉบับสมบูรณ์โครงการสำรวจ ศึกษา ออกแบบปรับปรุงระบบระบายน้ำและป้องกันน้ำท่วมภายในนิคมอุตสาหกรรมบางปู พ.ศ. 2565	
รูปที่ 2.4.1-25 สภาพทางระบายน้ำถนนพัฒนา 1 ฝั่งตะวันตก ระหว่าง ซอย 9B – ซอย 10B

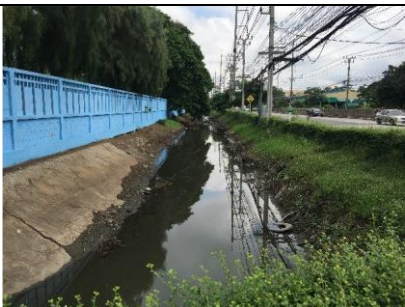
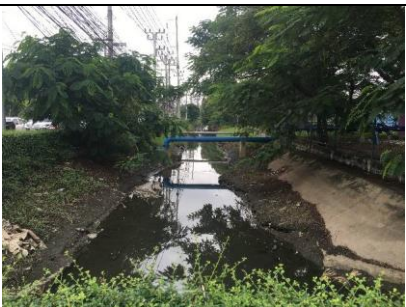
มองจากด้านซอย 10B	มองจากด้านซอย 11B
ที่มา : รายงานฉบับสมบูรณ์โครงการสำรวจ ศึกษา ออกแบบปรับปรุงระบบระบายน้ำและป้องกันน้ำท่วมภายในนิคมอุตสาหกรรมบางปู พ.ศ. 2565	
รูปที่ 2.4.1-27 สภาพทางระบายน้ำถนนพัฒนา 1 ฝั่งตะวันตก ระหว่าง ซอย 10B – ซอย 11B

- ทางระบายน้ำถนนพัฒนา 1 ฝั่งตะวันตก ระหว่าง ซอย 10B – ซอย 11B ระยะทางประมาณ 200 เมตร ลักษณะเป็นคลองดิน ขอบตลิ่งมีวัชพืชน้อย แสดงดังรูปที่ 2.4.1-27

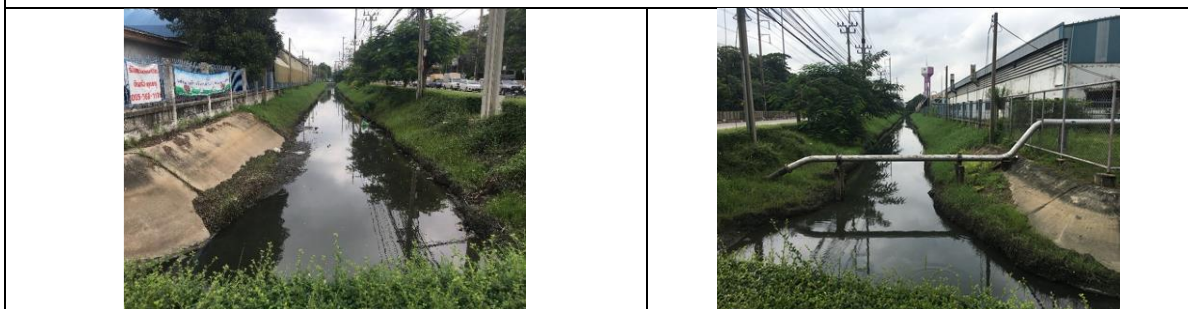
มองจากด้านซอย 11B

มองจากด้านซอย 12B

- ทางระบายน้ำถนนพัฒนา 1 ฝั่งตะวันตก ระหว่าง ซอย 11B - ซอย 12B ระยะทางประมาณ 200 เมตร ลักษณะเป็นคลองดิน ขอบตลิ่งมีวัชพืช ในทางระบายน้ำไม่มีวัชพืช สภาพใช้งานได้ดี มีศักยภาพในการปรับปรุงเพื่อเพิ่มประสิทธิภาพการระบายน้ำได้ แสดงดังรูปที่ 2.4.1-29

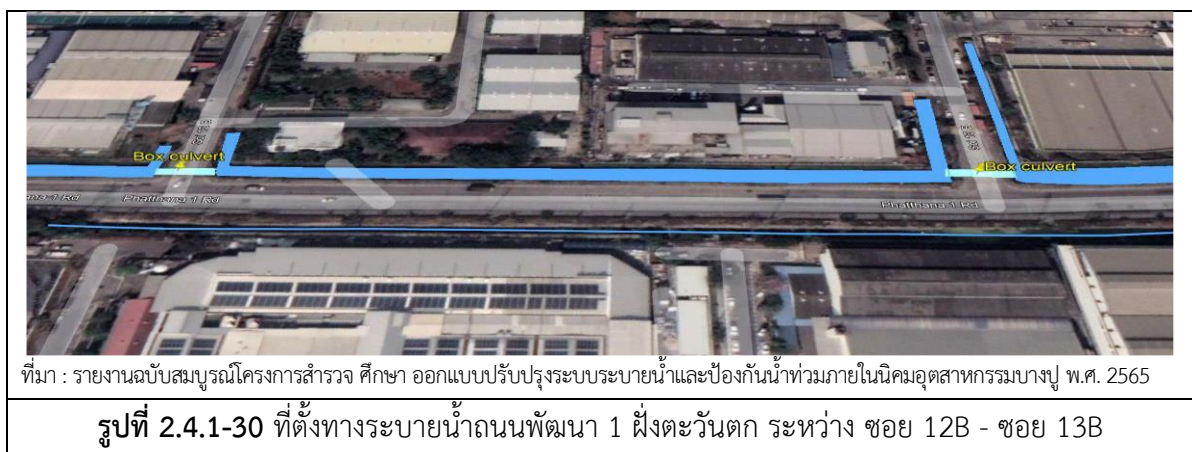
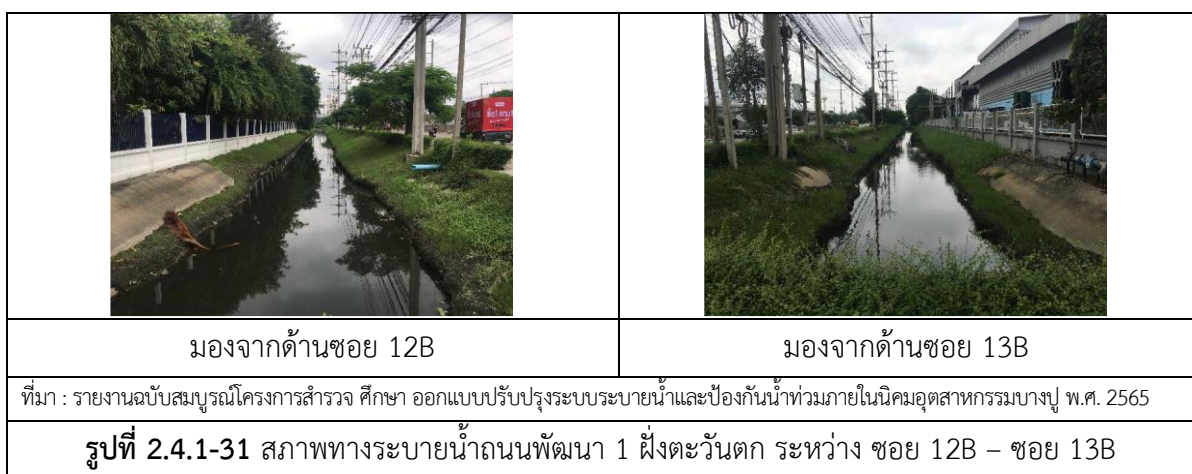
มองจากด้านซอย 13B	มองจากด้านซอย 14B
ที่มา : รายงานฉบับสมบูรณ์โครงการสำรวจ ศึกษา ออกแบบปรับปรุงระบบระบายน้ำและป้องกันน้ำท่วมภายในนิคมอุตสาหกรรมบางปู พ.ศ. 2565	
รูปที่ 2.4.1-33 สภาพทางระบายน้ำถนนพัฒนา 1 ฝั่งตะวันตก ระหว่าง ซอย 13B – ซอย 14B

- ทางระบายน้ำถนนพัฒนา 1 ฝั่งตะวันตก ระหว่าง ซอย 13B - ซอย 14B ระยะทางประมาณ 200 เมตร ลักษณะเป็นคลองดิน ขอบตลิ่งมีวัชพืช ในทางระบายน้ำไม่มีวัชพืช สภาพใช้งานได้ดี มีศักยภาพในการปรับปรุงเพื่อเพิ่มประสิทธิภาพการระบายน้ำได้ แสดงดังรูปที่ 2.4.1-33

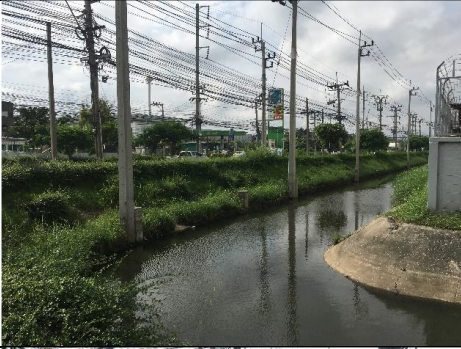
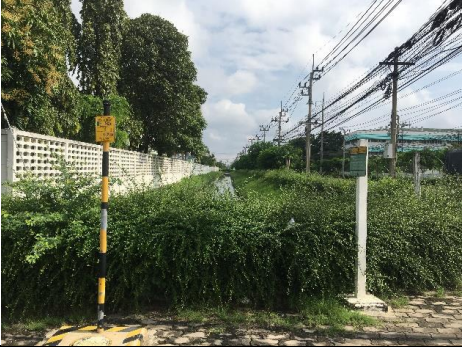
ท่อประปา และท่อแก๊ส เป็นอุปสรรคการปรับปรุง Box Culvert บริเวณซอย 3B	
ที่มา : รายงานฉบับสมบูรณ์โครงการสำรวจ ศึกษา ออกแบบปรับปรุงระบบระบายน้ำและป้องกันน้ำท่วมภายในนิคมอุตสาหกรรมบางปู พ.ศ. 2565	
รูปที่ 2.4.1-38 แสดงสภาพปัจจุบันของ Culvert บริเวณซอย 3B

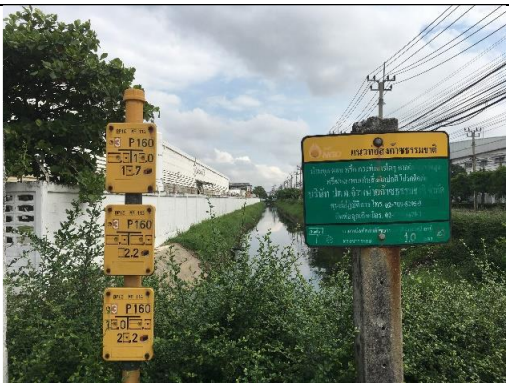
บริเวณซอย 5B ห่างจากถนนพัฒนา1 เข้ามาในซอย 5B ประมาณ 50 เมตร

แนวท่อแก๊ส ปตท. ในซอย 5B	
ที่มา : รายงานฉบับสมบูรณ์โครงการสำรวจ ศึกษา ออกแบบปรับปรุงระบบระบายน้ำและป้องกันน้ำท่วมภายในนิคมอุตสาหกรรมบางปู พ.ศ. 2565	
รูปที่ 2.4.1-41 แสดงสภาพปัจจุบันของ Box Culvert บริเวณซอย 5B

- ทำหน้าที่ระบายน้ำที่ไหลจากซอย 5B ไปทางซอย 4B สภาพปัจจุบันมีจำนวน 2 ช่อง แนวของท่อลอดเอียงไปจาก แนวทางระบายน้ำเล็กน้อย แสดงดังรูปที่ 2.4.1-40 และรูปที่ 2.4.1-41

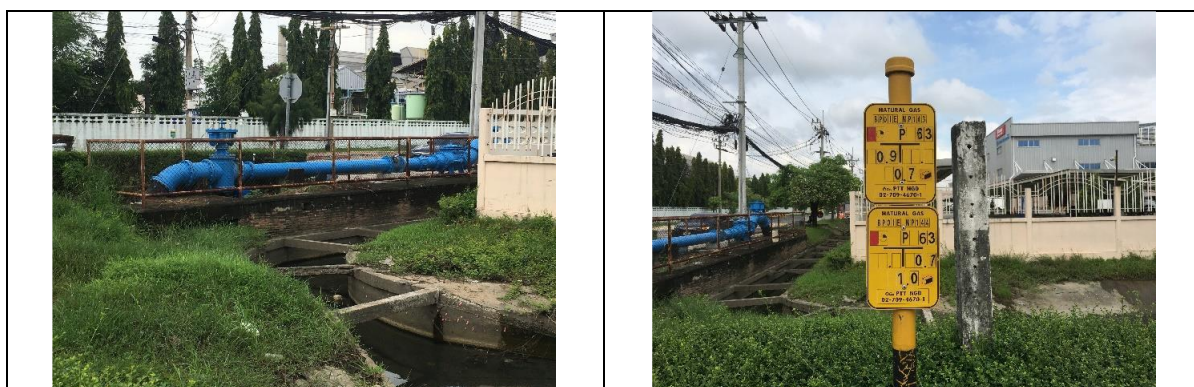
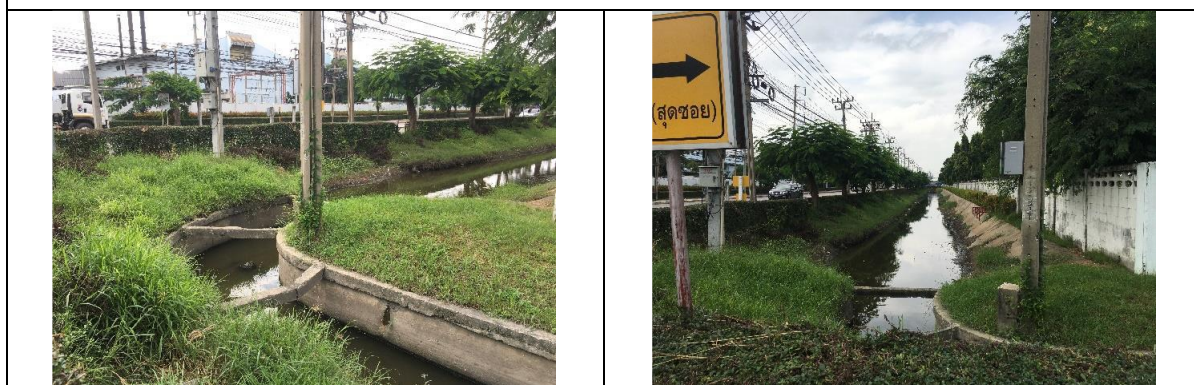
รูปที่ 2.4.1-46 แสดงสภาพปัจจุบันของ Box Culvert บริเวณซอย 8B

Box Culvert บริเวณซอย 8B ด้านเหนือ

Box Culvert บริเวณซอย 8B ด้านท้ายน้ำ

- ทำหน้าที่ระบายน้ำที่ไหลจากซอย 8B ไปทางซอย 7B สภาพปัจจุบันมีจำนวน 2 ช่อง แนวของท่อลอดเดิมไม่อยู่ในแนวทางระบายน้ำ ห่างออกไปประมาณ 50 เมตร แสดงดังรูปที่ 2.4.1-45 และรูปที่ 2.4.1-46

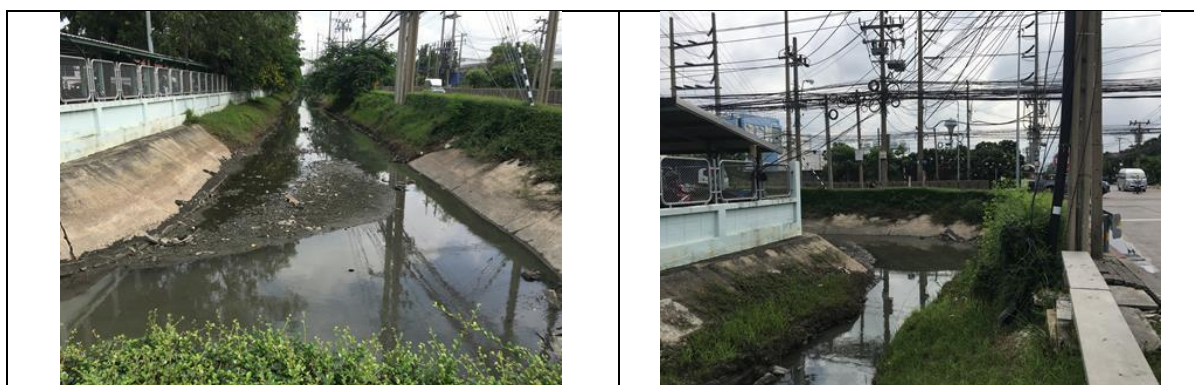
รูปที่ 2.4.1-47 แสดงสภาพปัจจุบันของทางระบายน้ำ ด้านทิศเหนือของซอย 9B (น้ำไหลไปทางซอย 10B)

ทางระบายน้ำถนนพัฒนา 1

ทางระบายน้ำซอย 9B

- บริเวณซอย 9B ไม่มีอาคารระบายน้ำลอดใต้ถนน ด้านทิศเหนือในทางระบายน้ำไหลจากซอย 9B ไปทางซอย 10B และจากซอย 10B ไหลไปทางซอย 11B ด้านทิศใต้ในทางระบายน้ำไหลจากซอย 9B ไปทางซอย 8B สภาพแสดงดังรูปที่ 2.4.1-47 และรูปที่ 2.4.1-48

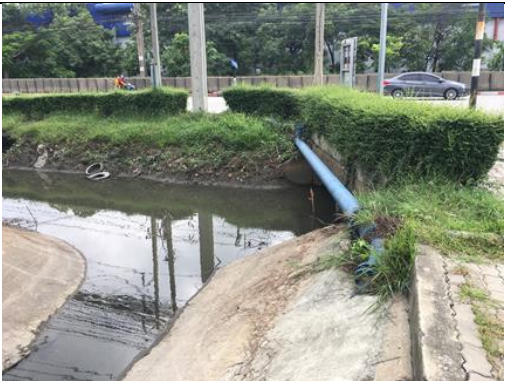
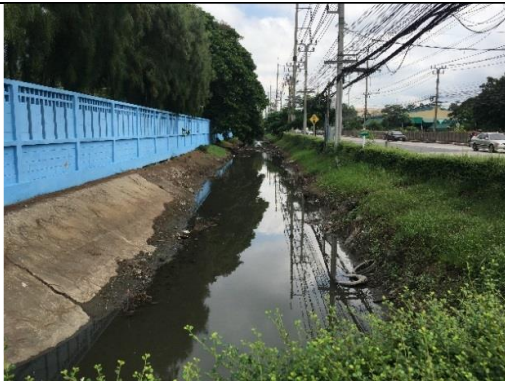
บริเวณปาก Box Culvert บริเวณซอย 10B ด้านเหนือ	ทางระบายน้ำถนนพัฒนา 1 บริเวณซอย 10B ด้านเหนือ

บริเวณปาก Box Culvert บริเวณซอย 10B ด้านเหนือ	ทางระบายน้ำถนนพัฒนา 1 บริเวณซอย 10B ด้านเหนือ
ที่มา : รายงานฉบับสมบูรณ์โครงการสำรวจ ศึกษา ออกแบบปรับปรุงระบบระบายน้ำและป้องกันน้ำท่วมภายในนิคมอุตสาหกรรมบางปู พ.ศ. 2565	
รูปที่ 2.4.1-50 แสดงสภาพปัจจุบันของ Box Culvert บริเวณซอย 10B

- เนื่องจากบริเวณซอย 9B ไม่มีอาคารระบายน้ำลอดใต้ถนน น้ำในทางระบายน้ำจากซอย 9B มีทิศทางการไหลไปทางซอย 10B และจากซอย 10B ไหลไปทางซอย 11B สำหรับ Box Culvert ที่เชื่อมต่อทางระบายน้ำข้างถนนพัฒนา 1 ด้านทิศตะวันออกจากซอย 10B ไปทางซอย 11B สภาพปัจจุบันมีจำนวน 2 ช่อง ยาวประมาณ 15 เมตร Slope ของท่อลอดกำหนดให้น้ำไหลไปทางซอย 9B แสดงดังรูปที่ 2.4.1-49 และรูปที่ 2.4.1-50
