บทที่ 3

สถานภาพสิ่งแวดล้อมที่เกี่ยวข้องและ
การตรวจสอบการปฏิบัติตามมาตรการ

3.1 สภาพสิ่งแวดล้อมปัจจุบันบริเวณพื้นที่โครงการและใกล้เคียง

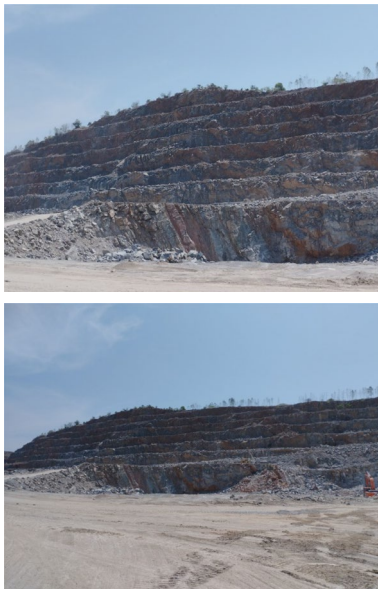
เงื่อนไขมาตรการ	ผลการปฏิบัติตามมาตรการ	ปัญหา อุปสรรคที่ไม่สามารถปฏิบัติตามมาตรการ และแนวทางแก้ไข	ภาพประกอบ
<p>● ระยะดำเนินการและสิ้นสุดการทำเหมือง</p>			
<p>1) ให้เปิดดำเนินการทำเหมืองตามแผนผังโครงการที่กำหนดไว้อย่างเคร่งครัด</p> <p>2) การออกแบบหน้าเหมืองให้มีลักษณะเป็นขั้นบันได (Benching Method) ให้มีความสูงชันละไม่เกิน 10 เมตร และความกว้างชันละไม่น้อยกว่า 10 เมตร และควบคุมความลาดชันรวม (Overall Slope) ไม่ให้เกิน 45 องศา พร้อมทั้งตรวจสอบสภาพหน้าเหมืองให้อยู่ในสภาพที่ปลอดภัยจากการพังทลาย</p>	<p>- วิศวกรผู้ควบคุมของโครงการได้วางแผนในการเปิดหน้าเหมืองตามแผนผังโครงการที่กำหนดไว้อย่างเคร่งครัดโดยเปิดหน้าเหมืองในลักษณะขั้นบันได พร้อมทั้งควบคุมความลาดชันรวมของหน้าเหมืองไม่เกิน 45 องศาเพื่อป้องกันการพังทลายของหน้าเหมือง</p>	- ไม่มี

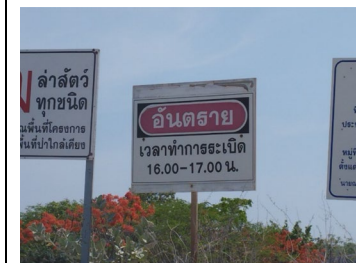
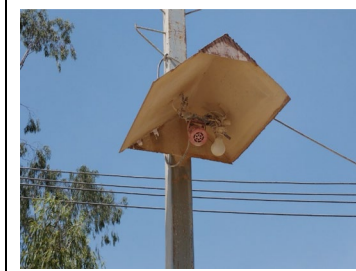
<p>ป้ายเตือนเวลาระเบิด และสัญญาณเตือนการระเบิด</p>

4) ปฏิบัติตามมาตรการเพื่อลดผลกระทบจากการใช้วัตถุระเบิดอย่างเคร่งครัดดังนี้ <ul style="list-style-type: none"> - กำหนดให้มีวิศวกรควบคุมหรือผู้ที่ผ่านการอบรมการใช้วัตถุระเบิดจากกรมอุตสาหกรรมพื้นฐานและการเหมืองแร่ เป็นผู้ควบคุมการออกแบบการระเบิดให้มีความถูกต้องตามหลักวิชาการ - จัดทำบันทึกหรือรายงานการเจาะระเบิด ไว้ตรวจสอบทุกครั้ง เพื่อใช้เป็นข้อมูลประกอบการวางแผนการเจาะระเบิดในครั้งต่อไป - ออกแบบการระเบิดแบบถ่วงเวลา โดยใช้แก๊สไฟฟ้าถ่วงเวลาแบบมิลลิวินาที และกำหนดให้ใช้ปริมาณวัตถุระเบิดสูงสุดไม่เกิน 84 กิโลกรัม/จังหวะถ่วง 	- ผู้ถือประทานบัตรได้ปฏิบัติตามมาตรการเพื่อลดผลกระทบจากการใช้วัตถุระเบิดอย่างเคร่งครัดดังนี้ <ul style="list-style-type: none"> - กำหนดให้มีวิศวกรควบคุมหรือผู้ที่ผ่านการอบรมการใช้วัตถุระเบิดจากกรมอุตสาหกรรมพื้นฐานและการเหมืองแร่ เป็นผู้ควบคุมการออกแบบการระเบิดให้มีความถูกต้องตามหลักวิชาการ - จัดทำบันทึกหรือรายงานการเจาะระเบิดไว้ตรวจสอบทุกครั้ง เพื่อใช้เป็นข้อมูลประกอบการวางแผนการเจาะระเบิดในครั้งต่อไป - ออกแบบการระเบิดแบบถ่วงเวลา โดยใช้แก๊สไฟฟ้าถ่วงเวลาแบบมิลลิวินาที และกำหนดให้ใช้ปริมาณวัตถุระเบิดสูงสุดไม่เกิน 84 กิโลกรัม/จังหวะถ่วง (ภาคผนวก ณ) 	- ไม่มี

เงื่อนไขมาตรการ	ผลการปฏิบัติตามมาตรการ	ปัญหา อุปสรรคที่ไม่สามารถปฏิบัติตามมาตรการ และแนวทางแก้ไข	ภาพประกอบ
- กำหนดให้ทำการระเบิดไม่เกินวันละ 1 ครั้ง ในช่วงเวลา 16:00 - 17:00 น. และก่อนการระเบิดทุกครั้งจะต้องมีสัญญาณเสียงเตือนให้ได้ยินในระยะรัศมี 500 เมตร	- ทำการระเบิดวันละ 1 ครั้ง ในช่วงเวลา 16.00-17.00 น.และก่อนการระเบิดทุกครั้งได้เปิดสัญญาณเตือนให้ได้ยินในรัศมี 500 เมตร พร้อมทั้งติดป้ายเตือนเวลาระเบิดบริเวณพื้นที่โครงการให้มองเห็นชัดเจน	- ไม่มี	-

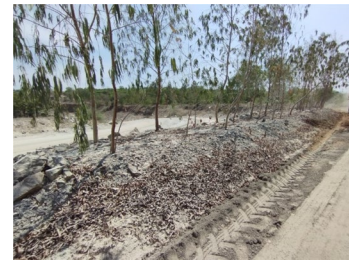
<p>คันทำนบดิน</p>

1.4 อุทกวิทยาและคุณภาพน้ำ			
1) สร้างคันทำนบดินตามแนวเขตพื้นที่เว้นการทำเหมืองทางด้านทิศใต้ พร้อมทั้งขุดคูระบายน้ำ ขนาดความกว้างประมาณ 1.5 เมตร ลึกประมาณ 1 เมตร และท้องน้ำกว้างประมาณ 1 เมตร เพื่อระบายน้ำไหลบ่าผิวดินลงสู่บ่อรับน้ำในชุมชนเมืองต่อไป	- ผู้ถือประทานบัตรได้ดำเนินการสร้างคันทำนบดินตามแนวเขตพื้นที่เว้นการทำเหมืองทางด้านทิศใต้ พร้อมทั้งขุดคูระบายน้ำ เพื่อระบายน้ำไหลบ่าผิวดินลงสู่บ่อรับน้ำในชุมชนเมืองต่อไป	- ไม่มี

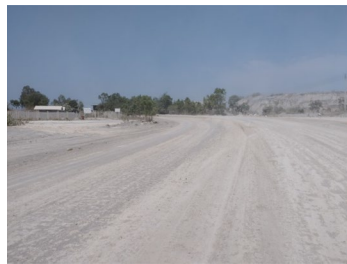
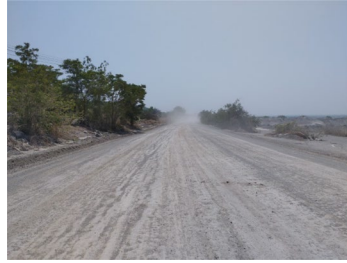
<p>เส้นทางขนส่งแร่</p>

<p>พื้นที่เวนไม่ทำเหมือง</p>
2) การพัฒนาหน้าเหมืองในระยะแรก อาจมีเปลือกดินและหิน ฝุ่นปะปนกันให้คัดแยกไว้เพื่อนำไปใช้ในการปรับปรุงพื้นที่ที่ผ่านการทำเหมือง	- เปลือกดินที่เกิดขึ้นในช่วงการพัฒนาหน้าเหมืองผู้ถือประทานบัตรได้นำไปใช้ในการปลูกต้นไม้บริเวณโรงโม่หินและปรับปรุงสภาพเส้นทางขนส่งแร่ในพื้นที่โครงการ	- ไม่มี

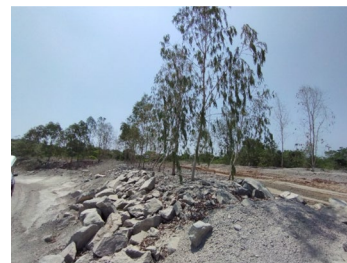
<p>แนวต้นไม้ตามขอบบ่อเหมือง</p>

<p>พื้นที่เว้นไม่ทำเหมือง</p>
2) ดำเนินการปลูกพันธุ์ไม้ยืนต้นโตบริเวณที่ว่างตามแนวเขต พื้นที่เว้นการทำเหมือง ได้แก่ สนประดิพัทธ์ ยูคาลิปตัส กระถินยักษ์ ประดู่กิ่งอ่อน มะขามเทศ พุทราป่า ตะขบฝรั่ง เป็นต้น และปลูกหญ้าแฝกตามแนวขอบบ่อเหมืองหรือขอบ บนของชั้นบันไดบริเวณหน้าเหมืองโดยรอบ	- ผู้ถือประทานบัตรได้ดำเนินการปลูกไม้ยืนต้นโตเร็ว บริเวณที่ว่างตามแนวเขตพื้นที่เว้นการทำเหมือง และตามแนวขอบบ่อเหมืองโดยรอบ	- ไม่มี

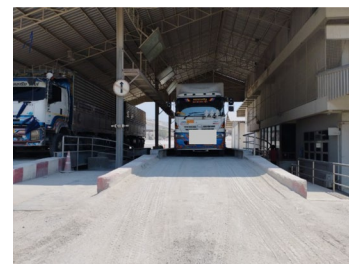
<p>จุดชั่งน้ำหนักรถบรรทุก</p>

2) ควบคุมน้ำหนักรถบรรทุกไม่ให้เกินพิกัดที่กฎหมายกำหนด เพื่อป้องกันการชำรุดเสียหายของเส้นทางเร็วกว่าที่ควรจะเป็น และป้องกันการเกิดอุบัติเหตุ	- ผู้ถือประทานบัตรได้ออกกฎระเบียบควบคุมน้ำหนักรถบรรทุกไม่ให้เกินพิกัดที่กฎหมายกำหนด เพื่อป้องกันการชำรุดเสียหายของเส้นทางเร็วกว่าที่ควรจะเป็นและป้องกันการเกิดอุบัติเหตุ โดยกำหนดให้ชั่งน้ำหนักรถบรรทุกก่อนเข้า-ออกพื้นที่โครงการ	- ไม่มี

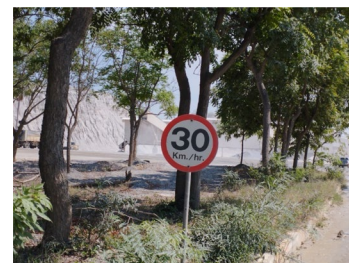
<p>ป้ายจำกัดความเร็ว</p>

3) จำกัดความเร็วของรถบรรทุกแร่ตามที่กฎหมายกำหนด โดยเฉพาะบริเวณทางร่วมทางแยก และบริเวณชุมชน	- ผู้ถือประทานบัตรได้ออกกฎระเบียบจำกัดความเร็วของรถบรรทุกแร่ตามที่กฎหมายกำหนด โดยเฉพาะบริเวณทางร่วมทางแยกและบริเวณชุมชน	- ไม่มี

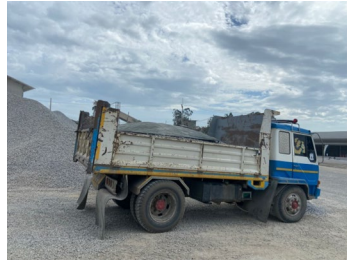
<p>การปิดคลุมผ้าใบรถบรรทุก</p>
9) จัดทำป้ายสัญญาณเตือนภัย เช่น ป้ายเตือน และชะลอความเร็ว และสัญญาณไฟกระพริบ บริเวณก่อนถึงจุดเชื่อมต่อระหว่างถนนและบริเวณริมทางหลวงหมายเลข 3342 ก่อนเลี้ยวเข้า-ออก จากพื้นที่โครงการ ในระยะประมาณ 50, 100 และ 200 เมตร เป็นต้น พร้อมทั้งดูแลป้ายและสัญญาณไฟให้อยู่ในสภาพใช้งานได้ดียู่เสมอ	- ผู้ถือประทานบัตรได้จัดสรรงบประมาณในการจัดทำป้ายสัญญาณเตือนภัย และสัญญาณไฟกระพริบ บริเวณก่อนถึงจุดเชื่อมต่อระหว่างถนนและบริเวณริมทางหลวงหมายเลข 3342 ก่อนเลี้ยวเข้า-ออก จากพื้นที่โครงการให้สามารถมองเห็นได้ชัดเจน	- ไม่มี

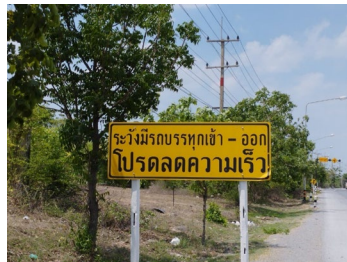
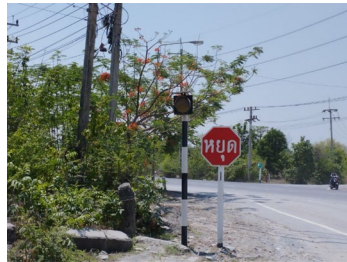
<p>ป้ายสัญญาณเตือนภัย และสัญญาณไฟกระพริบ</p>

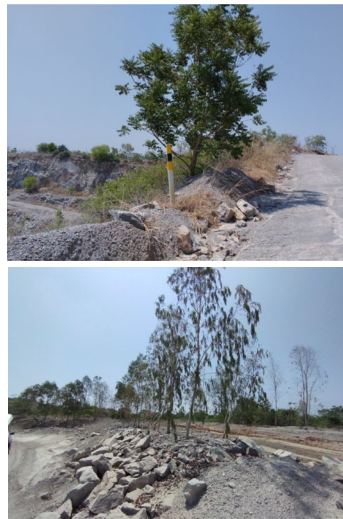
1) ให้กำหนดขอบเขตพื้นที่เปิดทำเหมืองให้ชัดเจน โดยให้เว้นพื้นที่ทำเหมืองบริเวณด้านทิศตะวันออกที่อยู่ในเขตรัศมี 500 เมตร จากโบราณสถานคอกช้างดินหมายเลข 20/9 (คชด.20/9) หรือเว้นระยะห่างจากขอบเขตประตันทันตรทางด้านทิศตะวันออกเป็นระยะประมาณ 200 เมตร	- วิศวกรผู้ควบคุมของโครงการได้วางแผนในการเปิดหน้าเหมืองตามแผนผังโครงการทำเหมือง ดังนี้ - เว้นพื้นที่ทำเหมืองบริเวณด้านทิศตะวันออกที่อยู่ในเขตรัศมี 500 เมตร จากโบราณสถานคอกช้างดินหมายเลข20/9 (คชด.20/9)	- ไม่มี

พื้นที่เว้นไม่ทำเหมือง

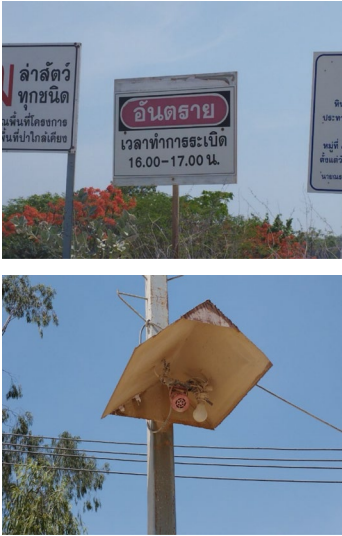
3) ให้ทำการระเบิดหน้าเหมืองวันละไม่เกิน 1 ครั้ง ในช่วงเวลา 16.00-17.00 นาฬิกา โดยก่อนการระเบิดจะมีการเปิดสัญญาณเสียง ให้ได้ยินทั่วถึงกันเป็นระยะไม่น้อยกว่า 500 เมตร และมีสัญญาณธงแดงให้เห็นทุกครั้ง เพื่อหลีกเลี่ยงการจู่ระเบิดพร้อมกันกับแปลงประตันทันตรข้างเคียง	- ทำการระเบิดหน้าเหมืองวันละ 1 ครั้ง ในช่วงเวลา16.00-17.00 น. โดยก่อนการระเบิดได้เปิดสัญญาณเสียงให้ได้ยินทั่วถึงกันเป็นระยะ 500 เมตร เพื่อหลีกเลี่ยงการจู่ระเบิดพร้อมกันกับแปลงประตันทันตรข้างเคียง พร้อมทั้งติดป้ายเตือนเวลาระเบิดบริเวณพื้นที่โครงการให้มองเห็นชัดเจน	- ไม่มี

<p>ป้ายเตือนเวลาระเบิด และสัญญาณเตือนการระเบิด</p>
4) ดูแลรักษาสภาพป่าไม้เดิมบริเวณพื้นที่เว้นการทำเหมืองหรือบริเวณพื้นที่ที่ยังไม่เกี่ยวข้องกับการทำเหมือง	- ผู้ถือประทานบัตรได้ดูแลรักษาสภาพป่าไม้เดิมบริเวณพื้นที่เว้นการทำเหมือง หรือบริเวณพื้นที่ที่ยังไม่เกี่ยวข้องกับการทำเหมือง	- ไม่มี

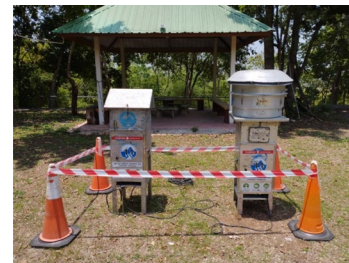
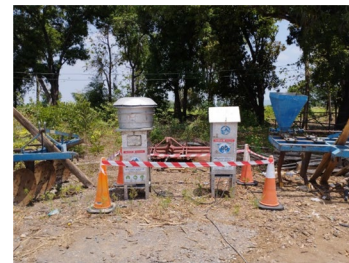
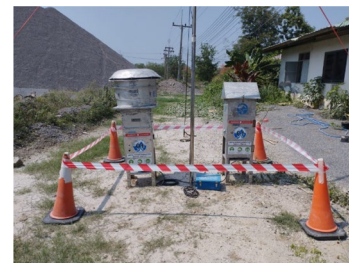
เงื่อนไขมาตรการ	ผลการปฏิบัติตามมาตรการ	ปัญหา อุปสรรคที่ไม่สามารถปฏิบัติตาม มาตรการ และแนวทางแก้ไข	ภาพประกอบ
1. คุณภาพอากาศ			
<p>1.1 ใช้เครื่องมือ High Volume Air Sampler ตรวจวัดปริมาณฝุ่นละอองแขวนลอยทั้งหมดในบรรยากาศ (TSP) และปริมาณฝุ่นละอองที่มีขนาดเล็กกว่า 10 ไมครอน (PM-10)เฉลี่ยในคาบ 24 ชั่วโมง เป็นระยะเวลา 3 วัน ต่อเนื่องจำนวน 3 สถานี ได้แก่</p> <ol style="list-style-type: none"> 1. บริเวณวัดเขาถ้ำเสือ 2. มหาวิทยาลัยเวสเทิร์น 3. บริเวณสำนักงานโรงโม่หินเพชรพลอยดี <p>ทำการตรวจวัดปีละ 2 ครั้งในช่วงเดือนเมษายน-พฤษภาคม และช่วงเดือนพฤศจิกายน-ธันวาคม</p>	<p>- โครงการได้มอบหมายให้ บริษัท ไมน์ เอ็นจิเนียริง คอนซัลแตนท์ จำกัด ดำเนินการตรวจวัดปริมาณฝุ่นละอองแขวนลอยรวม (TSP) และปริมาณฝุ่นละอองขนาดเล็กกว่า 10 ไมครอน (PM-10) จำนวน 3 สถานี พบว่า ผลการตรวจวัดในช่วงปี พ.ศ. 2564-2566 พบว่า มีค่า TSP อยู่ในช่วง 0.031-0.242 มิลลิกรัม/ลูกบาศก์เมตร และค่า PM-10 อยู่ในช่วง 0.015-0.108 ซึ่งทั้ง 2 พารามิเตอร์มีค่าอยู่ในเกณฑ์ที่มาตรฐานกำหนด</p>

<p>บริเวณวัดเขาถ้ำเสือ</p>

<p>มหาวิทยาลัยเวสเทิร์น</p>

<p>บริเวณสำนักงานโรงโม่หินเพชรพลอยดี</p>

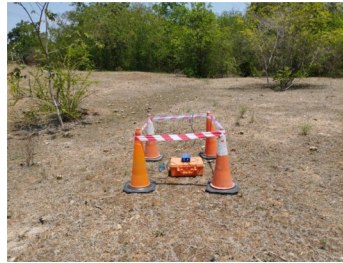
<p>โบราณสถานคอกช้างดิน หมายเลข 20/9</p>

เงื่อนไขมาตรการ	ผลการปฏิบัติตามมาตรการ	ปัญหา อุปสรรคที่ไม่สามารถปฏิบัติตาม มาตรการ และแนวทางแก้ไข	ภาพประกอบ
3. แรงสั่นสะเทือน			
3.1 เงื่อนไขมาตรการผลการปฏิบัติตามมาตรการปัญหา อุปสรรคที่ไม่สามารถปฏิบัติตามมาตรการ และแนวทางแก้ไข ภาพประกอบบริเวณมหาวิทยาลัยเวสเทิร์นบริเวณสำนักงาน โรงโม่หินเพชรพลอยดี	- โครงการได้มอบหมายให้ บริษัท ไมน์ เอ็นจิเนียริง คอนซัลแตนท์ จำกัด จากการตรวจวัดคุณภาพ สิ่งแวดล้อม พบว่า ทางโครงการไม่มีการระเบิดหน้าเหมือง เนื่องจากใบอนุญาตให้ ชี้อ มี ใช้ ซึ่งวัตถุระเบิด (ป.5) หมดอายุ

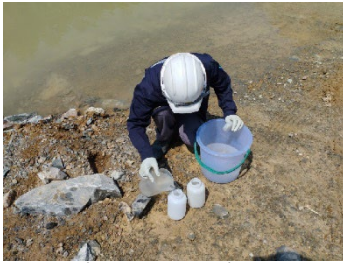
<p>น้ำบาดาลวัดเขาถ้ำเสือ</p>

4. คุณภาพน้ำ			
4.1 เก็บตัวอย่างน้ำเพื่อนำไปวิเคราะห์ดัชนีคุณภาพน้ำ ได้แก่ ความเป็นกรด-ด่าง (pH) ความขุ่น (Turbidity) ปริมาณตะกอนแขวนลอยทั้งหมด (Total Suspended Solids) ปริมาณตะกอนละลายทั้งหมด (Total Dissolved Solids) ความกระด้างทั้งหมด (Total Hardness) ซัลเฟต (Sulfate) เหล็กทั้งหมด (Total Iron) ตะกั่ว (Lead) แคดเมียม (Cadmium) และสารหนู (Arsenic) จำนวน 2 สถานี ได้แก่ น้ำบาดาลวัดเขาถ้ำเสือ และน้ำในขุมเหมืองของโครงการ ทำการตรวจวัดปีละ 2 ครั้ง ในช่วงเดือนเมษายน-พฤษภาคม และช่วงเดือนพฤศจิกายน-ธันวาคม	โครงการได้มอบหมายให้ บริษัท ไมน์ เอ็นจิเนียริง คอนซัลแตนท์ จำกัด ดำเนินการเก็บตัวอย่างน้ำเพื่อนำไปวิเคราะห์ จำนวน 2 สถานี ได้แก่ น้ำบาดาลวัดเขาถ้ำเสือ และน้ำในขุมเหมืองของโครงการ ในช่วงปี พ.ศ.2564-2566 พบว่า ผลการวิเคราะห์มีค่าอยู่ในเกณฑ์มาตรฐาน
