## รายงานการประเมินผลกระทบสิ่งแวดล้อม (ฉบับสมบูรณ์ : เล่ม 3/3)

### โครงการ โรงแรมบีบีที อ่างศิลา

ถนนเสม็ด-อ่างศิลา ตำบลอ่างศิลา อำเภอเมือง จังหวัดชลบุรี

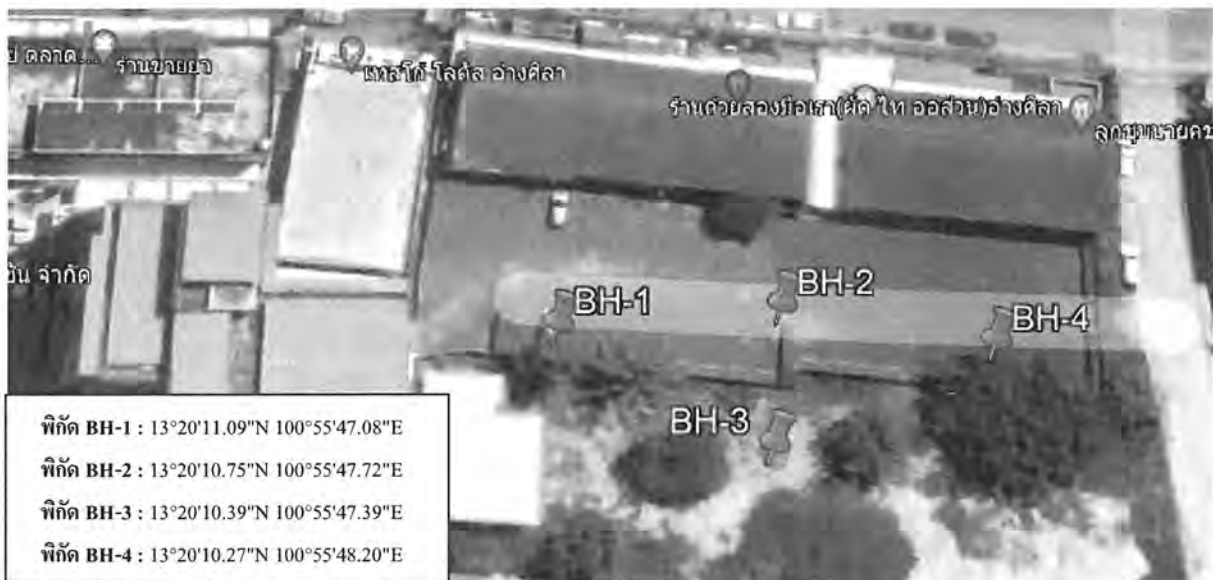
รูปที่ 1.1 แสดงตำแหน่งการเจาะสำรวจ

การเจาะสำรวจสภาพชั้นดินโครงการ โรงแรม บีบีที ตำบลอ่างศิลา อำเภอเมืองชลบุรี ได้ดำเนินการเจาะสำรวจวันที่ 14 , 16 , 17 และ 18 มิถุนายน 2566 จำนวน 4 หลุม (BH-1 , BH-2, BH-3 , BH-4) ความลึกของหลุมเจาะอยู่ที่ 6.70-8.00 เมตร โดยตำแหน่งการเจาะสำรวจของโครงการแสดงไว้ดังรูปที่ 1.1

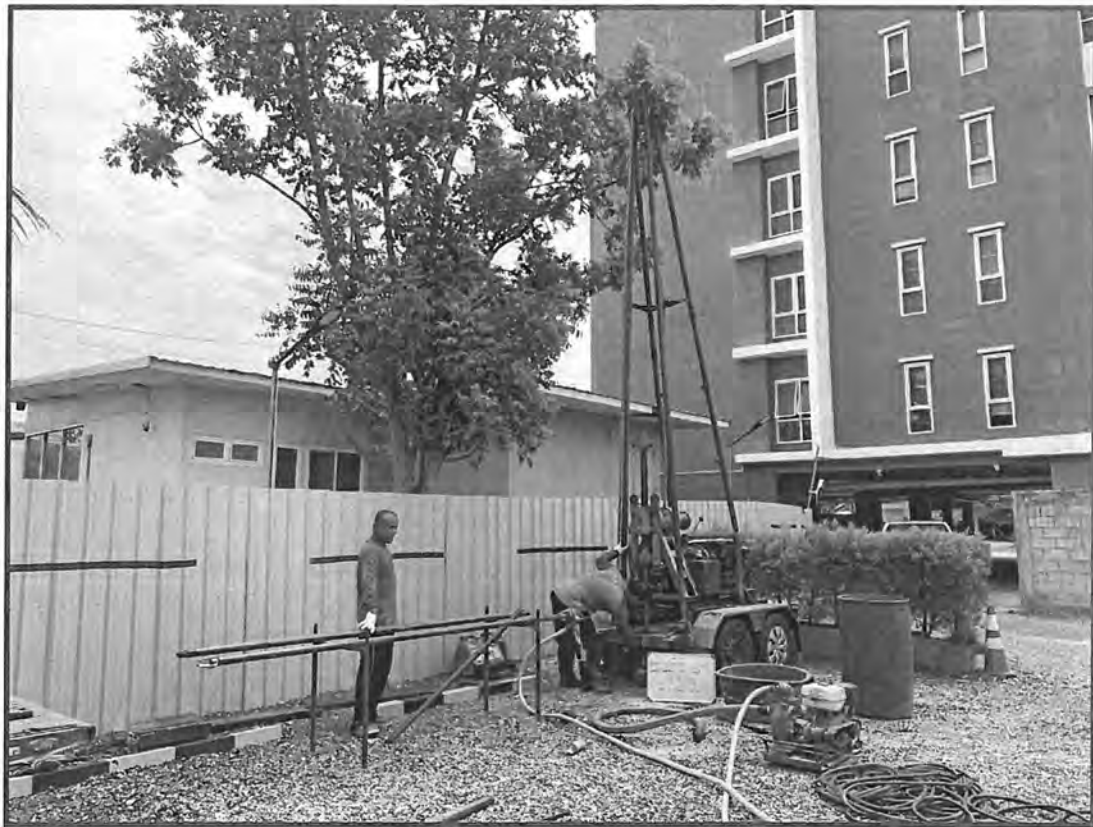
รูปที่ ฉ-1 การเจาะสำรวจสภาพชั้นดินของหลุมเจาะ BH-1

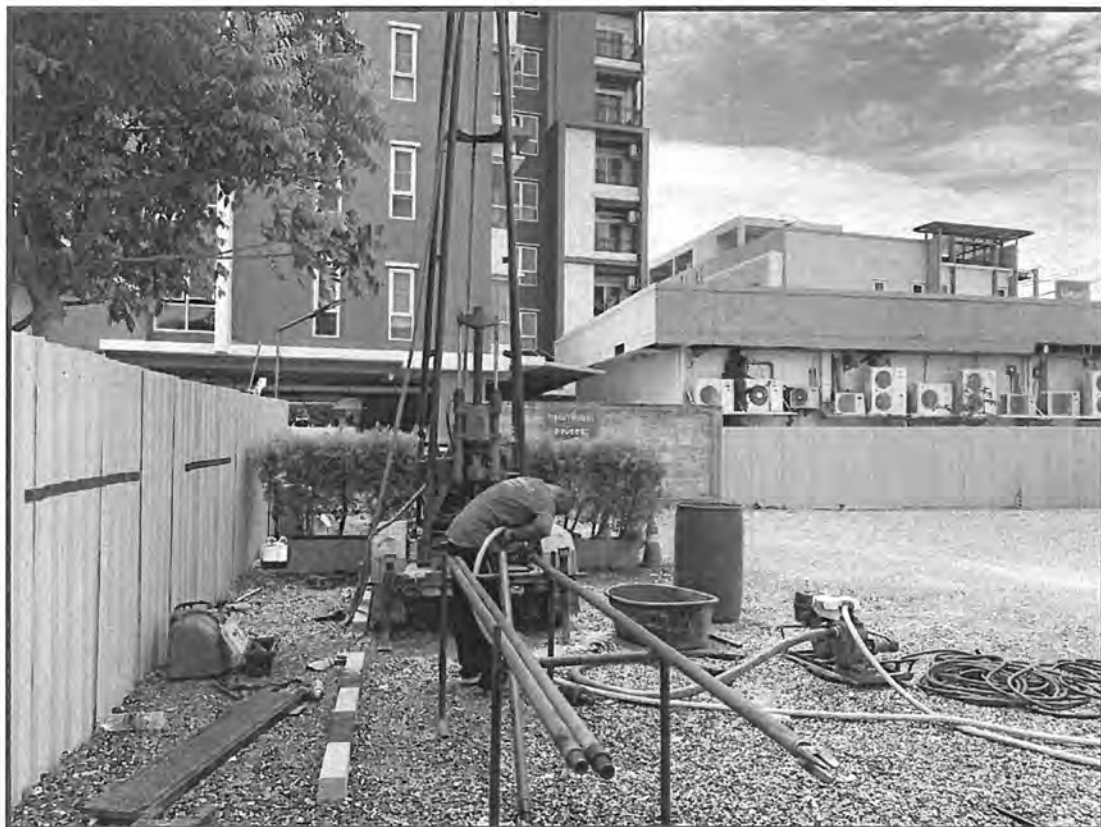
รูปที่ ฉ-2 การเจาะสำรวจสภาพชั้นดินของหลุมเจาะ BH-1

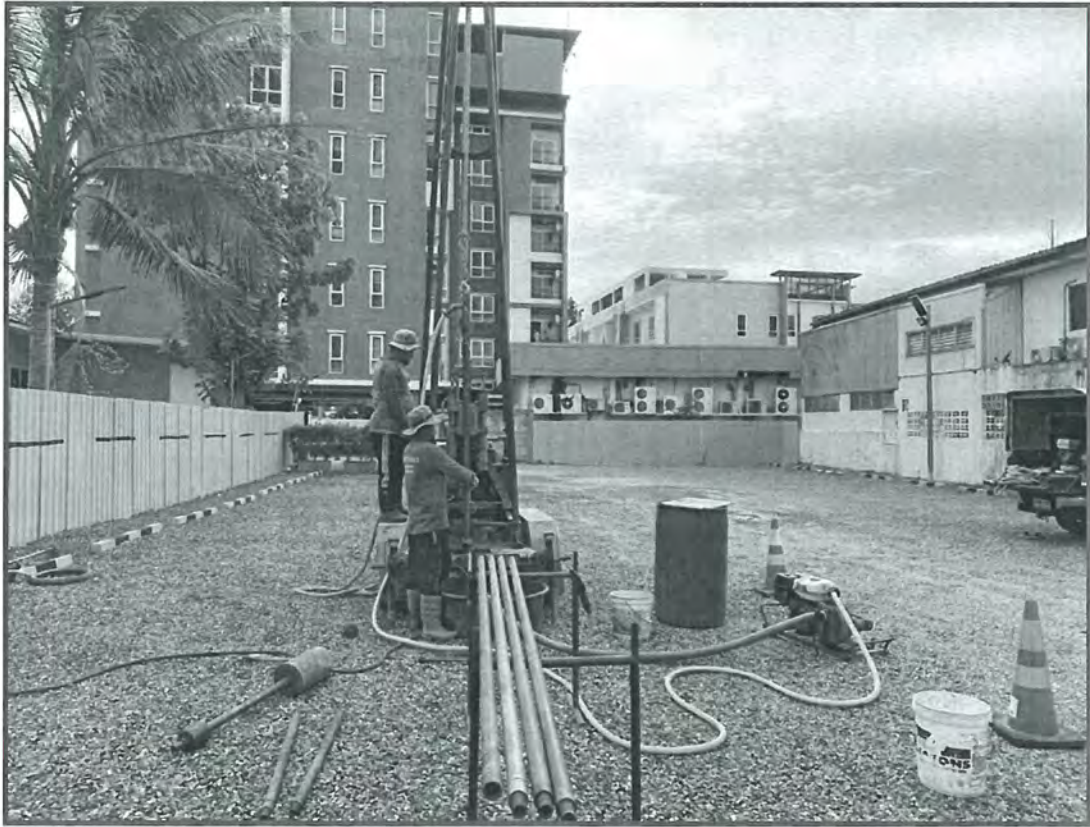
รูปที่ ฉ-3 การเจาะสำรวจสภาพชั้นดินของหลุมเจาะ BH-2

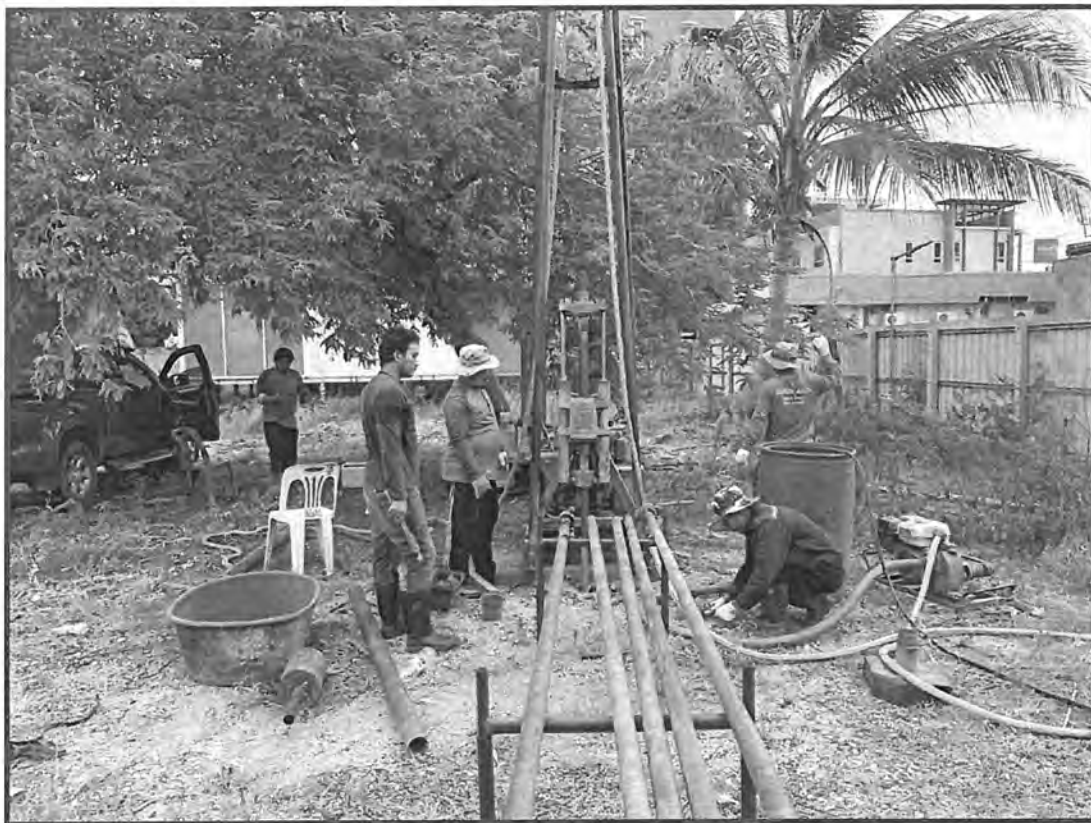
รูปที่ ๑-5 การเจาะสำรวจสภาพชั้นดินของหลุมเจาะ BH-3

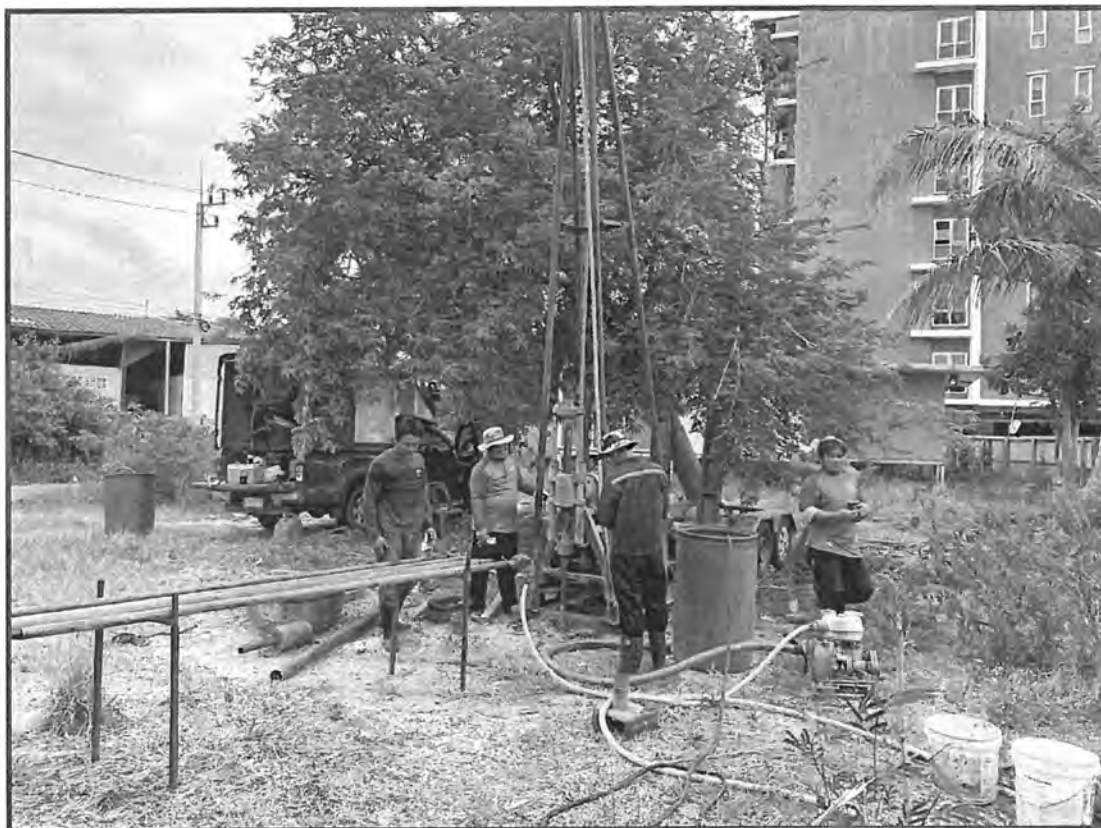
รูปที่ ๑-6 การเจาะสำรวจสภาพชั้นดินของหลุมเจาะ BH-3

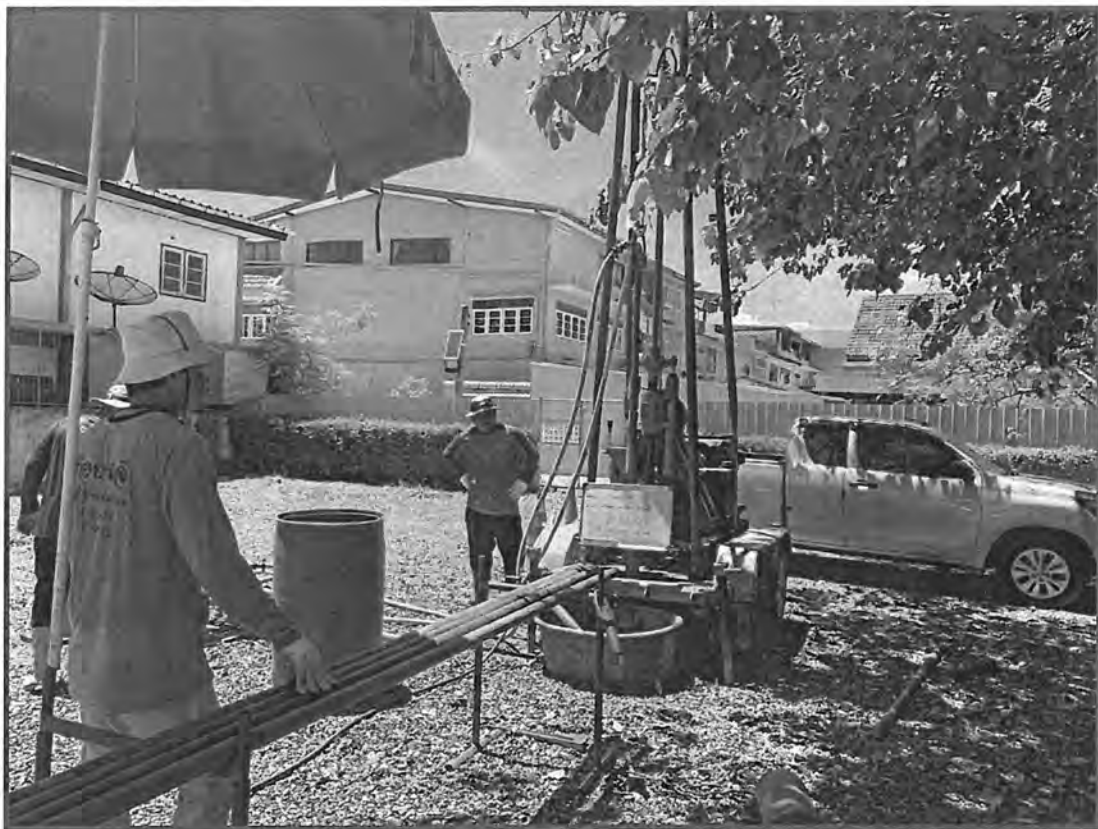
รูปที่ ๓-7 การเจาะสำรวจสภาพชั้นดินของหลุมเจาะ BH-4

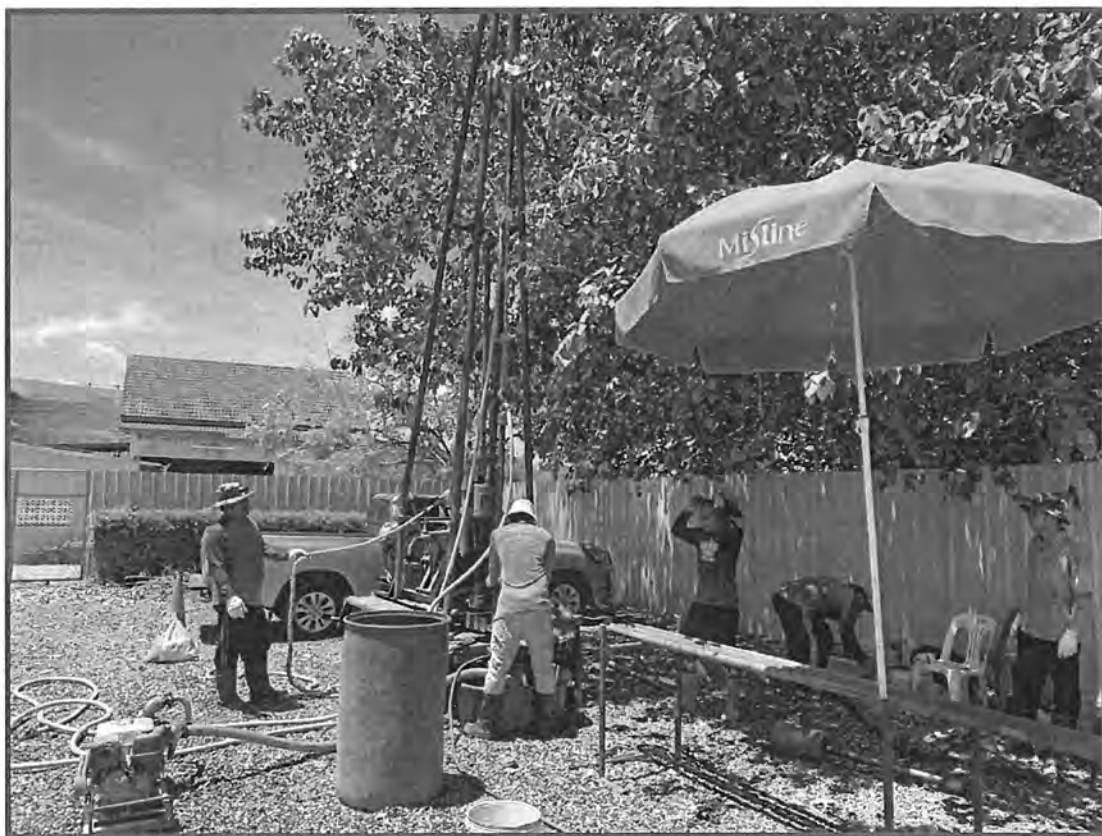
รูปที่ ๓-8 การเจาะสำรวจสภาพชั้นดินของหลุมเจาะ BH-4

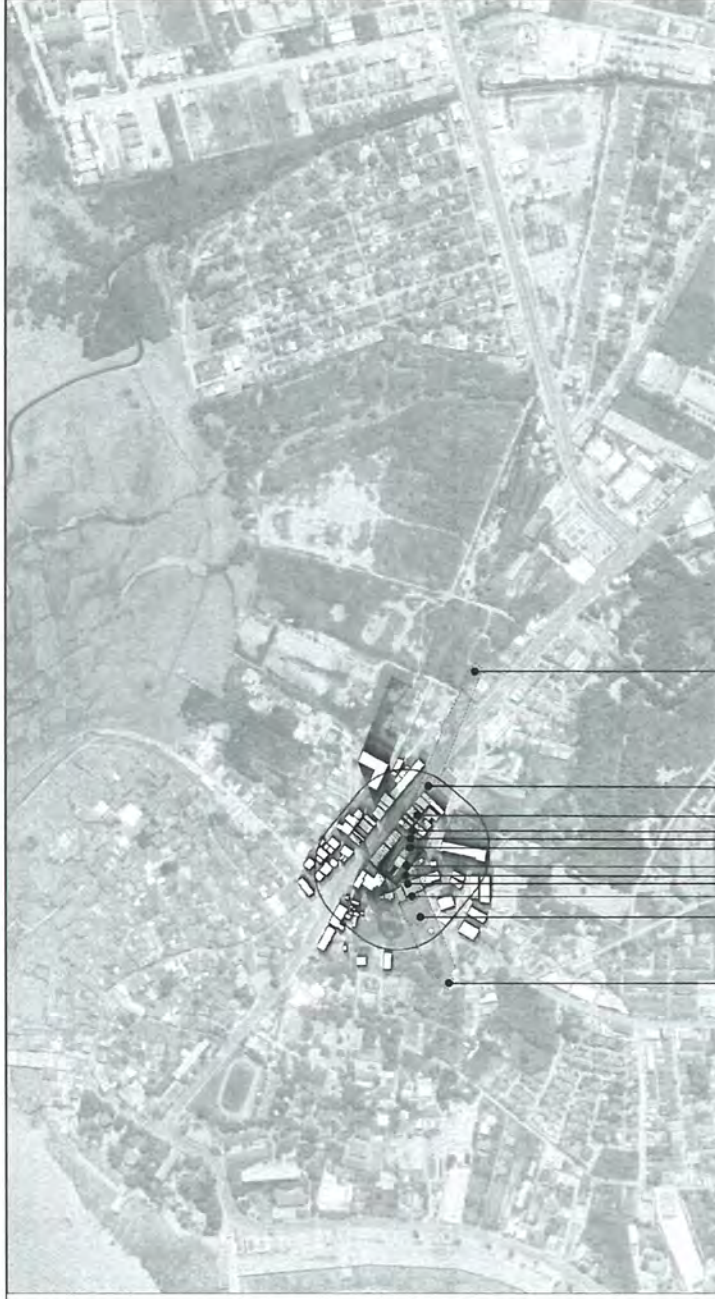
รูปที่ 3.2-2 ผังแสดงตำแหน่งอาคารที่ได้รับผลกระทบจากอาคาร  
โครงการบดบังแดด ในวันที่ 21 มิถุนายน เวลา 07.00-18.00 น.

ช่วงฤดูร้อน วันที่ 21 มิถุนายน เวลา 7.00 - 18.00 น.

N  
ทิศเหนือ  
ภาพแสดงการบดบังทิศทางแดดของอาคาร

| ข้อห่วงกังวล | ผลกระทบสิ่งแวดล้อม และมาตรการป้องกันและแก้ไขผลกระทบสิ่งแวดล้อม |
|--|---|
| 4. กำหนดให้มีการฝึกอบรมการประสานงานไปยังหน่วยงานป้องกันและบรรเทาสาธารณภัย เทศบาลเมืองอ่างศิลา เพื่อขอความร่วมมือและขอพยานหลักฐาน | 4. จากการจำลองการดับเพลิงแสดงของอาคารโครงการ ณ ระยะเวลา 07.00, 08.00, 09.00, 10.00, 11.00, 12.00, 13.00, 14.00, 15.00, 16.00, 17.00 และ 18.00 น. และฤดูกาลเพื่อให้ครอบคลุม 1 ปี คือ วันที่ 21 มิถุนายน 21 กันยายน และ 21 ธันวาคม โดยเมื่อแสงส่องกระทบวัตถุจะทำให้เกิดเงา ความเข้มของเงาจะขึ้นกับความเข้มของแสง ในพื้นที่ที่มีแสงสว่างมากเงาจะเข้มข้น และในที่ที่มีแสงสว่างน้อยเงาจะไม่ชัดเจน ในพื้นที่ที่ไม่มีแสงสว่างจะไม่มีเงา ซึ่งลักษณะเงาอาคารที่มีความเข้มแสงตกอยู่ในช่วงเช้า (06.00-07.00 น.) และช่วงเย็น (17.00-18.00 น.) โดยเงาจะทอดยาวในระยะมากกว่า 100 เมตร จากขอบเขตพื้นที่โครงการ บริษัทที่ปรึกษาจึงเน้นให้ความสำคัญผู้พื้นที่ในระยะ 100 เมตร จากขอบเขตพื้นที่โครงการที่คาดว่าจะเป็นผู้ได้รับผลกระทบ ในการประเมินได้จัดทำภาพจำลองตั้งแต่ช่วงเวลา 07.00-17.00 น. (ดังรูปที่ 3.2-2 ถึงรูปที่ 3.2-6) เนื่องจากเป็นช่วงเวลาที่อาคารข้างเคียงอาจจะมีกิจกรรมต่างๆ ที่ต้องการแสงอาทิตย์ เช่น การตากผ้า การสังเคราะห์แสงของพืช เป็นต้น |

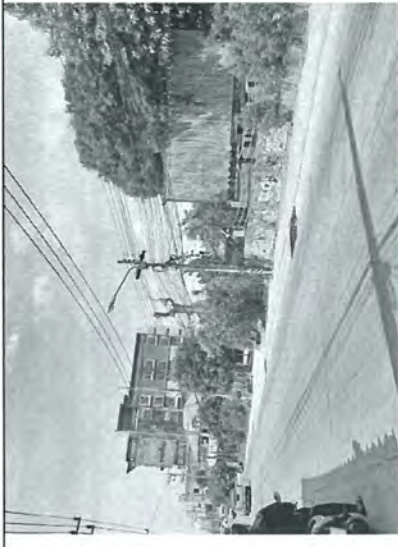
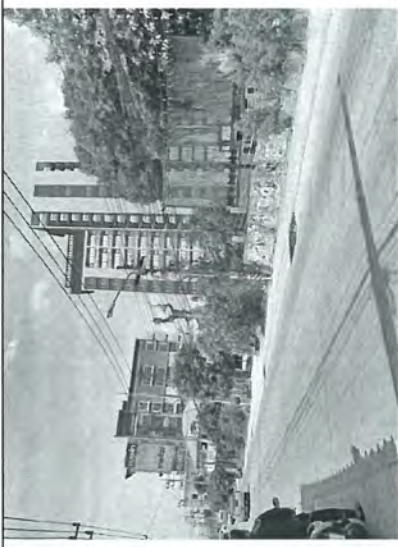
| ข้อห่วงกังวล | ผลกระทบสิ่งแวดล้อม และมาตรการป้องกันและแก้ไขผลกระทบสิ่งแวดล้อม |
|---|---|
| | <p><b>มุมมองที่ 2</b> จากถนนเส้นเค-อ่างศิลาทางด้านทิศตะวันออกของโครงการ</p> <div> <div> </div> <div> </div> </div> |

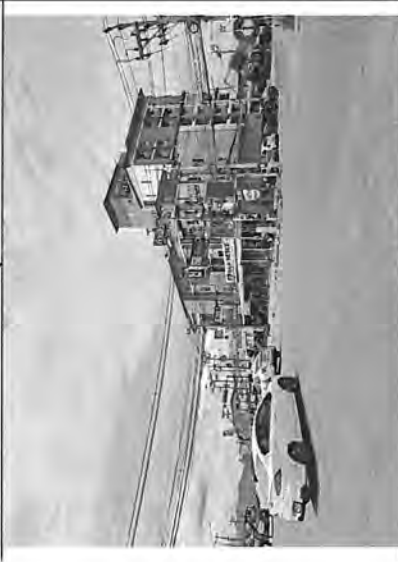
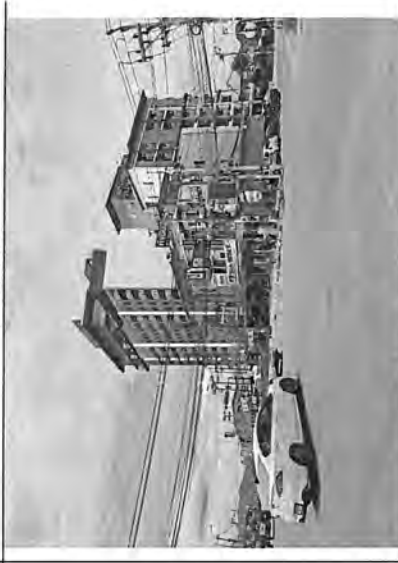
| ข้อห่วงกังวล | ผลกระทบสิ่งแวดล้อม และมาตรการป้องกันและแก้ไขผลกระทบสิ่งแวดล้อม |
|---|---|
| | <div data-bbox="343 985 782 1545"> <p>ภาพปัจจุบัน</p> </div> <div data-bbox="343 425 782 985"> <p>ภาพจำลอง</p> </div> <div data-bbox="782 638 853 1332"> <p>มุมมองที่ 4 จากถนนเสม็ด-อ่างศิลาทางด้านทิศตะวันตกเฉียงเหนือของโครงการ</p> <p>รูปที่ 3.2-9 ภาพจำลองอาคารโครงการเปรียบเทียบกับภาพปัจจุบัน (ต่อ)</p> </div> <div data-bbox="853 649 1340 1321"> </div> <div data-bbox="1340 772 1380 1198"> <p>รูปที่ 3.2-10 ผังแสดงตำแหน่งมุมมองถ่ายภาพ</p> </div> |

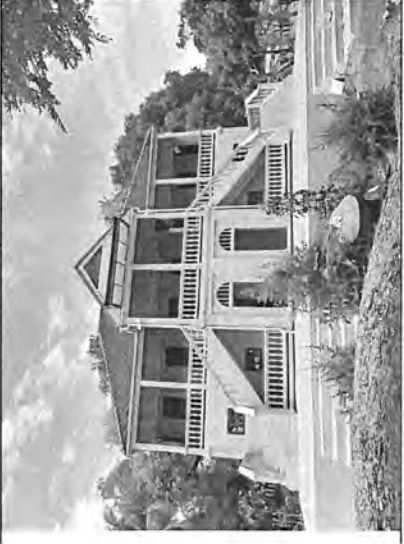
| ข้อห่วงกังวล | ผลกระทบสิ่งแวดล้อม และมาตรการป้องกันและแก้ไขผลกระทบสิ่งแวดล้อม | ภาพจำลอง |
|---|--|---|
| | มุมมองที่ 6 มุมมองจากโบราณสถานอ่างศิลา ภายในวัดอ่างศิลา | |

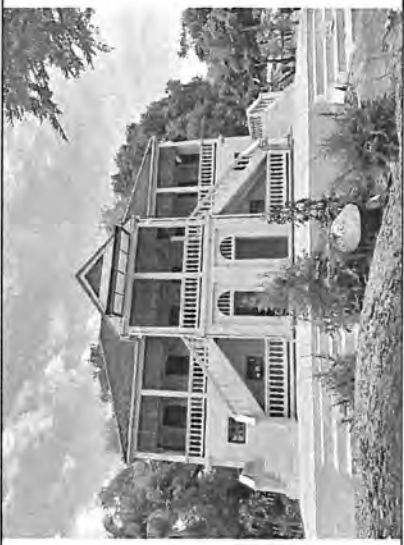
| ข้อห่วงกังวล | ผลกระทบสิ่งแวดล้อม และมาตรการป้องกันและแก้ไขผลกระทบสิ่งแวดล้อม | ภาพจำลอง |
|---|--|---|
| | มุมมองที่ 7 จากด้านหน้าตึกราชินี | |

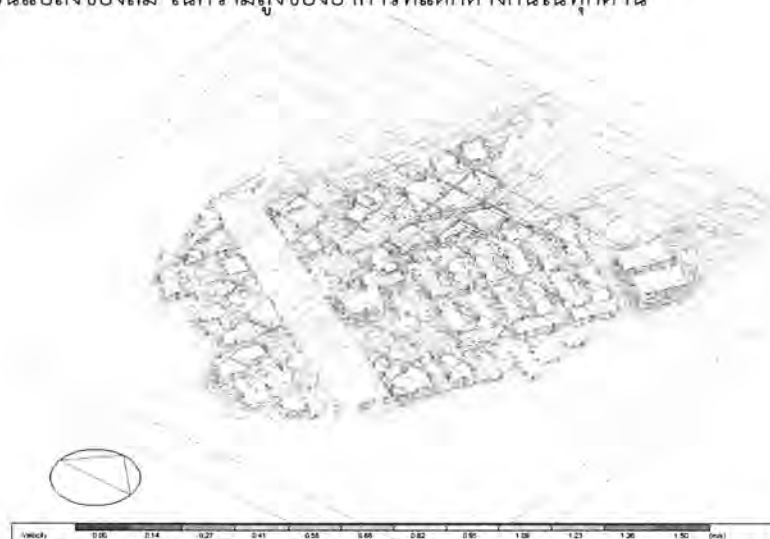
รูปภาพที่1 ตัวอย่างแสดงการไหลเวียนของกระแสลมเป็นสามมิติ

โดยการประมวลผล CFD ในโปรแกรม design builder วิเคราะห์ผลออกมาเป็นสามมิติ ทำให้เห็นการไหลเวียนของลมในทุกทิศทางและทุกระดับความสูง ซึ่งการไหลของกระแสนั้นขึ้นกับระยะห่างของอาคารและความสูงของอาคาร โดยการ Simulate ใน 1 ทิศทางสามารถอ่านค่าของการไหลเวียนกระแสลมได้ในทุก ๆ ระดับความสูง ดังรูปที่ 1 ที่แสดงการไหลเวียนของกระแสลมเป็นสามมิติที่ครอบคลุมความสูงของอาคารทั้งหมดที่ศึกษา ซึ่งจะเห็นการเปลี่ยนแปลงของลม ในความสูงของอาคารที่แตกต่างกันในทุกด้าน

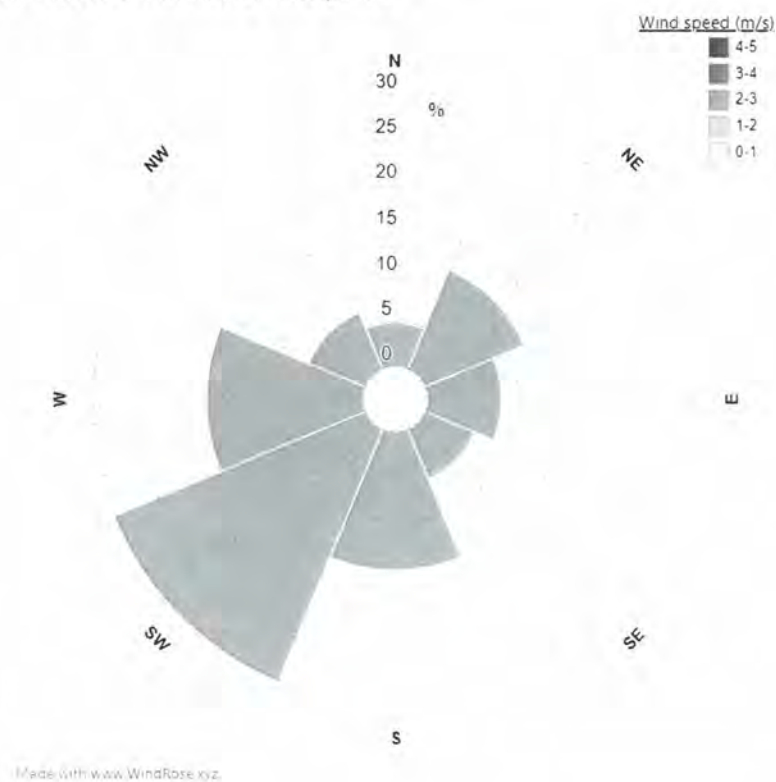
แผนภูมิ wind rose ร้อยละของจำนวนข้อมูลการเกิดลม ไม่รวมกลุ่มลมสงบ

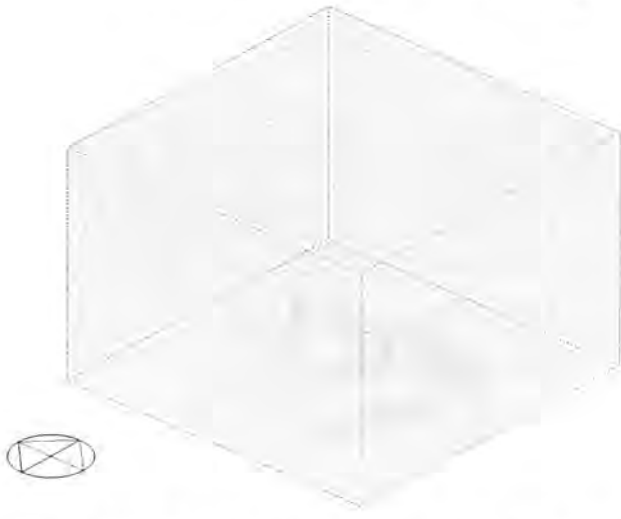
| ภาพที่ 2 แสดงลักษณะลูกบาศก์ระยะรวมบริบท 100 เมตรของโครงการฯ | |

ตารางที่ 5 ตัวอย่างการแสดงระยะรวมบริบท 100 เมตรของโครงการฯ ภายในลูกบาศก์ 3 มิติ

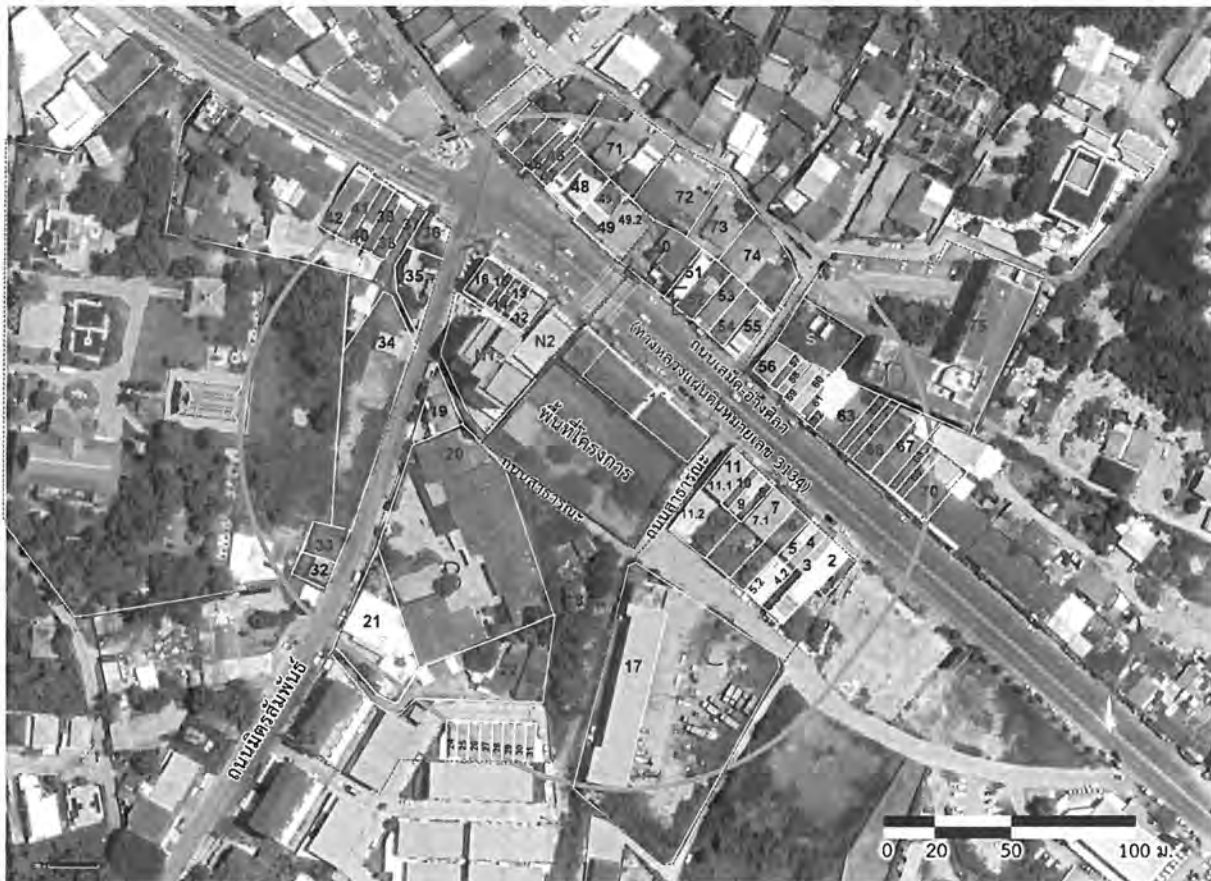
ภาพที่ 3 ผังแสดงอาคารภายในระยะรัศมี 100 เมตร จากพื้นที่โครงการที่ทำการจำลองและสภาพแวดล้อม การจับกลุ่มอาคารเพื่อการวิเคราะห์ทิศทางลม (Grouping) มาจากลักษณะและทิศทางการไหลเวียนของ กระแสลมที่เปลี่ยนแปลงจึงแบ่งอาคารเป็น 6 กลุ่มอาคาร (ตามภาคผนวก ก ) ใช้ในการวิเคราะห์กระแสลมใน ระดับความสูง 2 เมตร 6 เมตรและ 12 เมตร

ในการจำลองนี้ ได้ทำการจำลองกลุ่มอาคารในโครงการตามทีออกแบบ ส่วนอาคารข้างเคียงได้ทำการจำลองโดยเปรียบเทียบกับภาพถ่ายทางอากาศ ดังแสดงภาพที่ 4 และภาพที่ 5

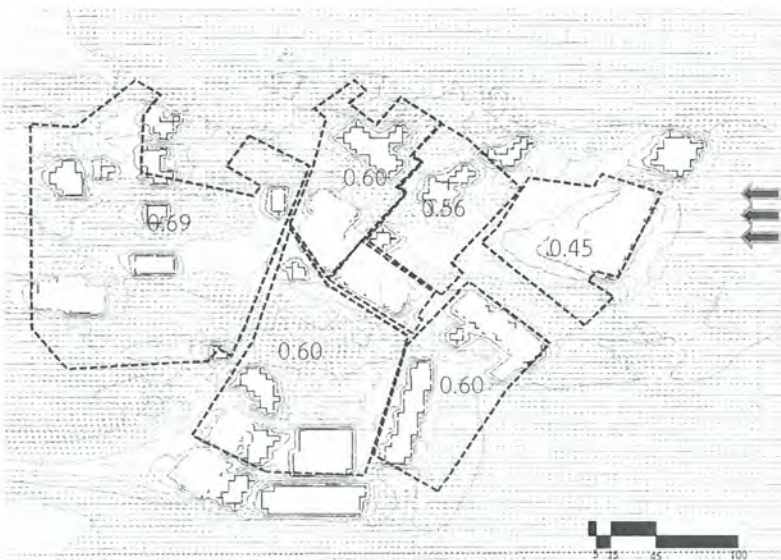
ภาพที่ 20 แสดงภาพ 3 มิติจำลองลมจากทิศตะวันออก(ความเร็วลมต่ำสุด) ก่อนและหลังก่อสร้างโครงการระดับความสูง 6 เมตร

เมื่อวิเคราะห์จากภาพ 3 มิติ พบว่าโครงการฯ มีส่วนในการบดลมที่พัดจากทางทิศตะวันออก(ความเร็วลมต่ำสุด) ในระดับความสูง 6 เมตรส่งผลให้พื้นที่ใกล้เคียงบริเวณรอบของโครงการ

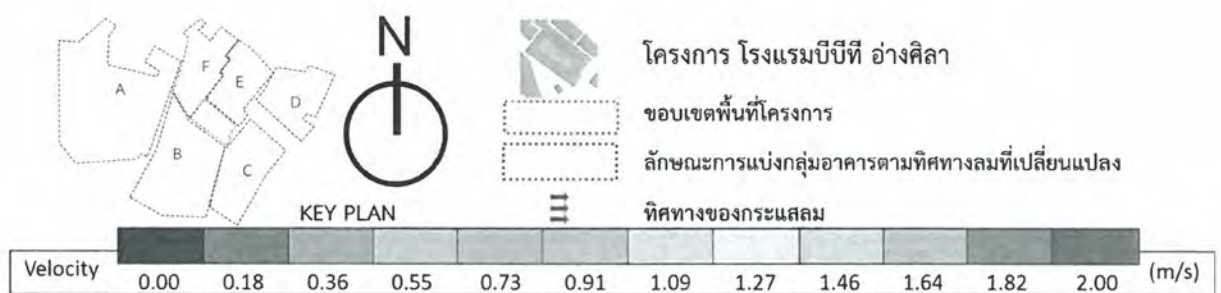
ภาพที่ 32 ภาพ 3 มิติจำลองลมจากทิศตะวันออกเฉียงใต้(ความเร็วลมต่ำสุด)ก่อนและหลังก่อสร้างโครงการฯระดับความสูง 12 เมตร

เมื่อวิเคราะห์จากภาพ 3 มิติ พบว่าโครงการฯ มีส่วนในการบับลมที่พัดจากทางทิศตะวันออกเฉียงใต้ (ความเร็วลมต่ำสุด) ในระดับความสูง 12 เมตร ส่งผลให้พื้นที่ใกล้เคียงบริเวณรอบของโครงการ

มีความเร็วลมเฉลี่ยเพิ่มขึ้นได้แก่ พื้นที่กลุ่มอาคาร E ได้รับลมทิศทางเดิม มีระยะห่างในการกระจายลมได้ดี การที่ความเร็วเพิ่มขึ้นนั้นเกิดจากกระแสลมถูกบีบให้ไหลได้มาก และไหลขึ้น และ ซึ่งเป็นไปตามการศึกษา ทฤษฎี Venturi Effect ที่เกิดจากการที่อากาศเคลื่อนที่ผ่านช่องว่างระหว่างอาคาร หรือช่องที่คอดลงเพื่อให้อากาศถูกบีบให้เร็วขึ้นในบริเวณที่อับลม (Moore.F,1993) ซึ่งเป็นการกระจายกระแสลมอีกรูปแบบหนึ่ง

ในขณะเดียวกัน กลุ่มอาคาร A และ F มีกระแสลมลดลง ซึ่งเกิดจากการวางแนวอาคารที่ขนานกันกับกลุ่มอาคารอื่นๆ ทำให้เกิดจุดอับลมในบริเวณนั้น สรุปว่าการวางผังแบบเหลื่อม (staggered) หรือ เยื้องกริด จะมีประสิทธิภาพของการไหลของลมได้มากกว่าการวางแบบแนว กริด (grid) (Brown&Dekay,2001)

หลังการก่อสร้างโครงการฯ พบว่าบริเวณโดยรอบโครงการ มีความเร็วลมระหว่าง 0.65-0.78 m/s อยู่ใน กลุ่มความเร็วลม ลมเบา ตามมาตราโบฟอร์ต (Beaufort Scale) เมื่อพิจารณาตามเกณฑ์ตามแนวทางของ สำนักงานนโยบายและแผนทรัพยากรธรรมชาติและสิ่งแวดล้อมโดยใช้หลักการของ กองวิเคราะห์ผลกระทบสิ่งแวดล้อม พบว่าส่วนใหญ่ ก่อนก่อสร้างกระแสลมอยู่ในช่วงเป็นเป็นสภาวะที่ไม่น่าสบาย และหลังก่อสร้างกระแสลมอยู่ในช่วงเป็นสภาวะที่ไม่น่าสบาย สรุปได้ว่าเมื่อก่อสร้างโครงการฯ ไม่เกิดผลกระทบต่อบริเวณโดยรอบของพื้นที่ โดยรอบของโครงการ

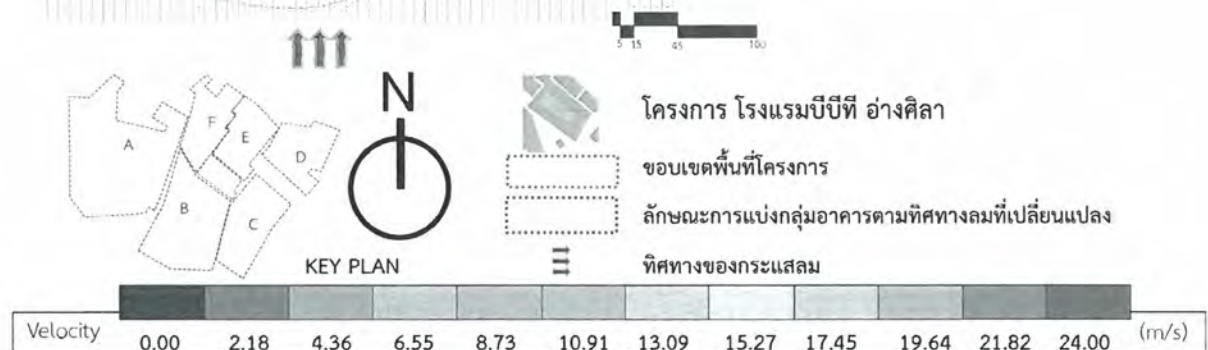
ภาพที่ 37 ภาพ 3 มิติจำลองลมจากทิศใต้(ความเร็วลมต่ำสุด) ก่อนและหลังก่อสร้างโครงการระดับความสูง 6 เมตร

เมื่อวิเคราะห์จากภาพ 3 มิติ พบว่าโครงการฯ มีส่วนในการบิบลมที่พัดจากทางทิศใต้(ความเร็วลมต่ำสุด) ในระดับความสูง 6 เมตรส่งผลให้พื้นที่ใกล้เคียงบริเวณรอบของโครงการ

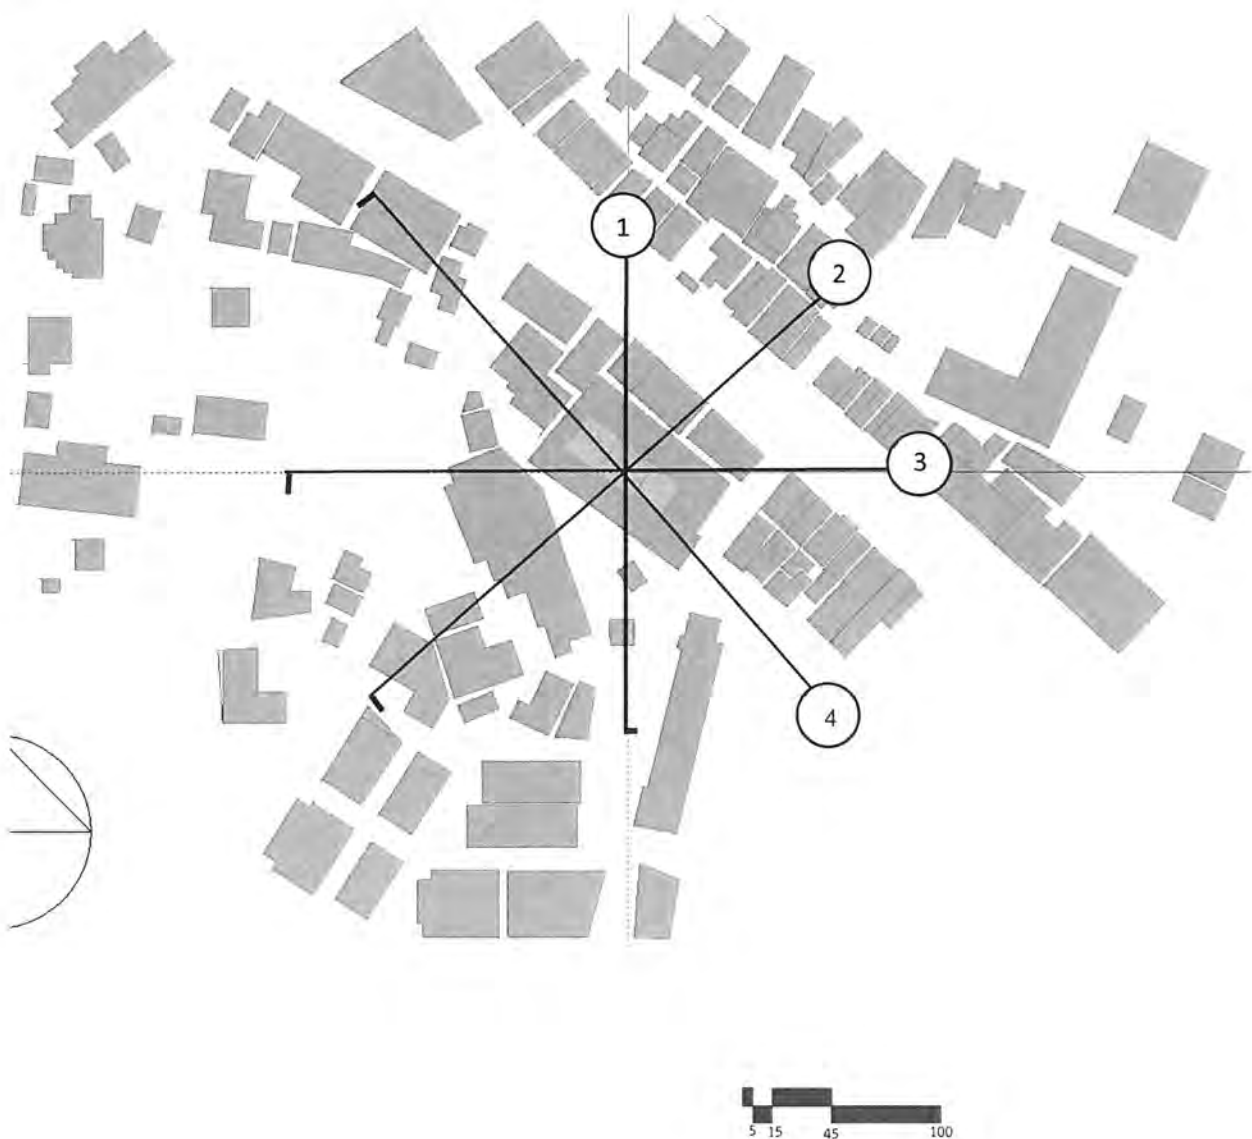
ทั้งนี้ เพื่อศึกษาระยะห่างและความสูงของอาคารในโครงการและอาคารข้างเคียงที่มีผลต่อการไหลเวียนของลมทางแนวดิ่ง ที่ปรึกษาจึงได้ทำการวิเคราะห์ผลตามภาพตัด 2 มิติ ดังภาพที่ 77 ตามแนว 1 (ตามแนวแกนลมประจำทิศใต้และทิศเหนือ) , 2 (แนวแกนลมประจำทิศตะวันตกเฉียงใต้และทิศตะวันออกเฉียงเหนือ) 3 (แนวแกนลมประจำทิศตะวันตกและตะวันออก) 4 (แนวแกนลมประจำทิศตะวันตกเฉียงเหนือและทิศตะวันออกเฉียงใต้) ตามลำดับ

ภาพที่ 77 แสดงแนวแกนภาพตามทิศทางลม

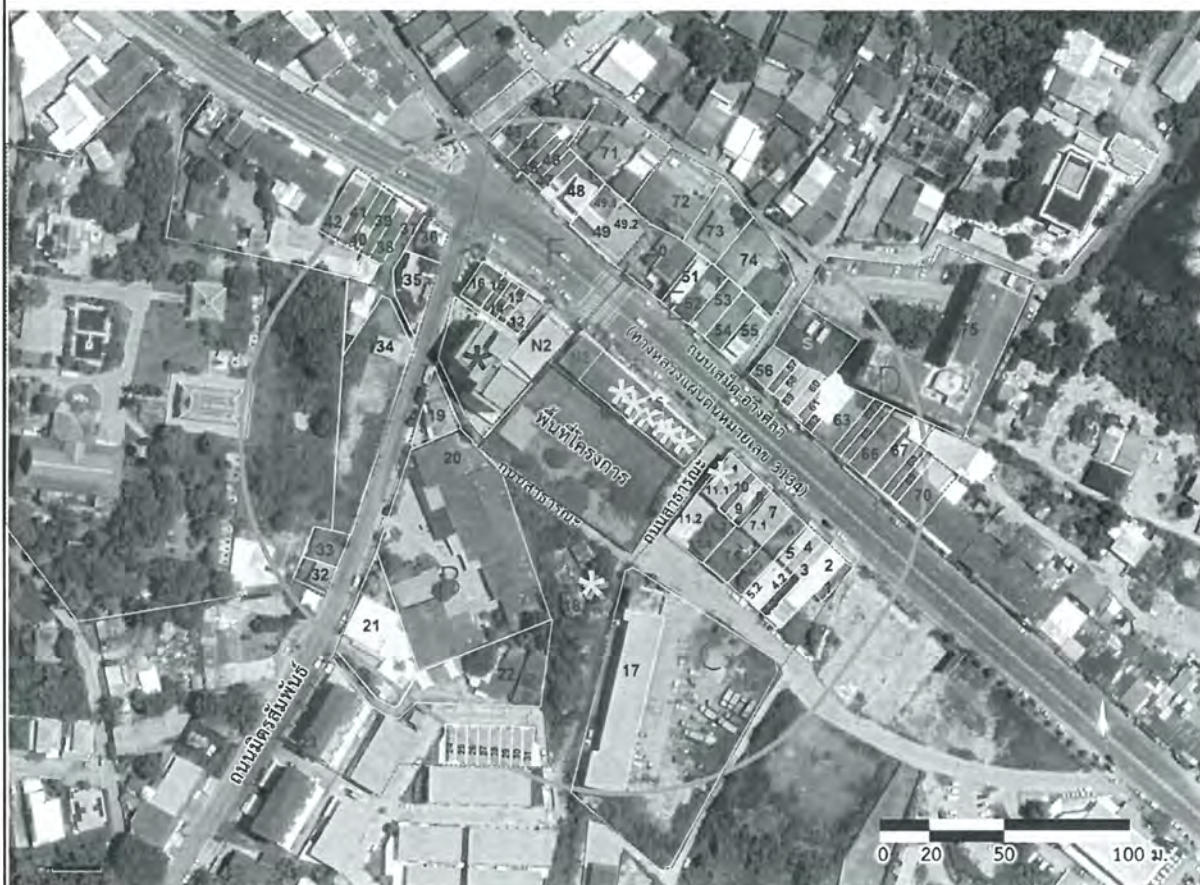
บ้าน/อาคาร เกิดผลกระทบ ระดับความสูง 2 เมตร \*บ้าน/อาคาร เกิดผลกระทบ ระดับความสูง 6 เมตร  
\*บ้าน/อาคาร เกิดผลกระทบ ระดับความสูง 12 เมตร

รูปที่ 86 ภาพแสดงบ้าน/อาคารที่คาดว่าจะมีความเร็วลมที่มีเกิดผลกระทบ (ระบุอาคารด้วยเครื่องหมาย\*)

จากการศึกษาพลศาสตร์การไหลของการบัดบังกระแสลมที่มีผลต่อการเปลี่ยนทางทิศทางลมและความเร็วลม พบว่าจากผลการจำลองและการวิเคราะห์ผลทั้งหมด ระดับ 2 เมตร 8 บ้าน/อาคาร คาดว่าความเร็วลมที่มีเกิดผลกระทบ ระดับ 6 เมตร **ไม่มี** บ้าน/อาคารที่คาดว่าความเร็วลมที่มีเกิดผลกระทบ ระดับ 12 เมตร 1 บ้าน/อาคารคาดว่าความเร็วลมที่มีเกิดผลกระทบ ตามรูปที่ 86

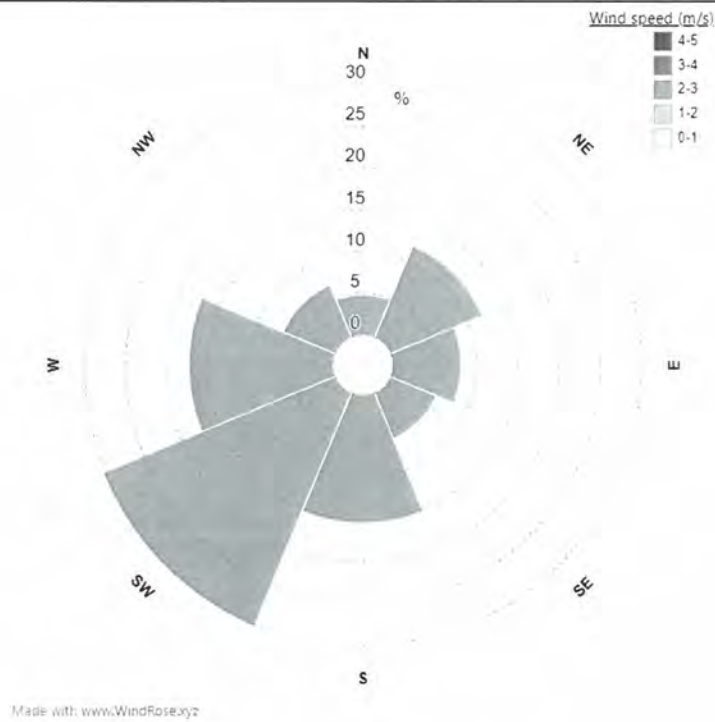
แผนภูมิ wind rose ร้อยละของจำนวนข้อมูลการเกิดลม ไม่รวมกลุ่มลมสงบ
