# รายงานการเปลี่ยนแปลงรายละเอียดโครงการ ในรายงานการประเมินผลกระทบสิ่งแวดล้อม ฉบับสมบูรณ์

โครงการทำเหมืองแร่ชนิดแร่หินอุตสาหกรรมชนิดหินแกรนิต  
เพื่ออุตสาหกรรมก่อสร้าง ของบริษัท เจ.โอ.บี. คอนสตรัคชั่น จำกัด  
ประทานบัตรที่ 33181/16392  
ตั้งอยู่ที่ หมู่ที่ 3 ตำบลคลองกิว อำเภอบ้านบึง จังหวัดชลบุรี  
บริษัท เจ.โอ.บี.คอนสตรัคชั่น จำกัด  
เลขที่ 134/2 หมู่ที่ 3 ตำบลคลองกิว อำเภอบ้านบึง  
จังหวัดชลบุรี 20220

รายงานการเปลี่ยนแปลงรายละเอียดโครงการ  
ในรายงานการประเมินผลกระทบสิ่งแวดล้อม  
รายงานฉบับสมบูรณ์

ชื่อโครงการ                      โครงการทำเหมืองแร่ชนิดแร่หินอุตสาหกรรมชนิดหินแกรนิตเพื่ออุตสาหกรรม  
ก่อสร้าง ของบริษัท เจ.โอ.พี. คอนสตรัคชั่น จำกัด ประทานบัตรที่ 33181/16392

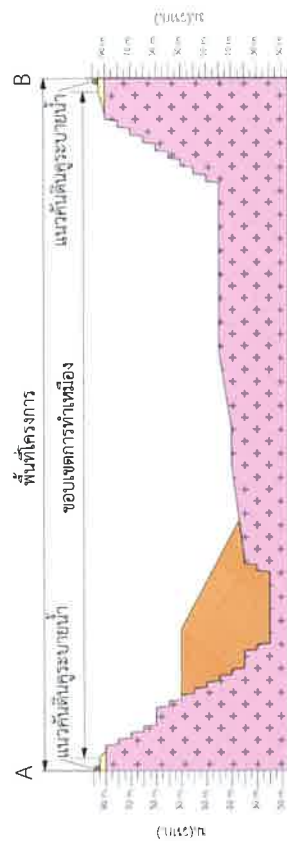
รูปที่ 6

ภาพตัดขวาง A - B

แผนที่แสดงหน้าเหมืองและภาพตัดขวางเมื่อสิ้นสุดการทำเหมือง ปี พ.ศ. 2575

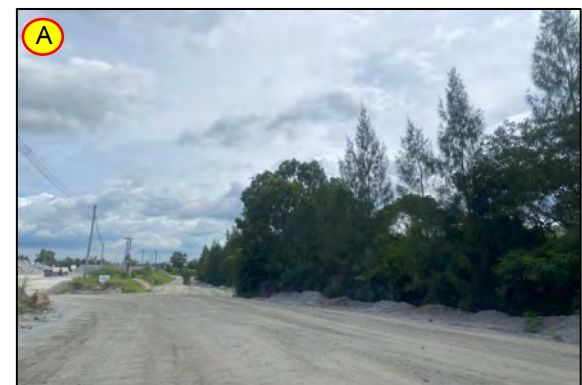
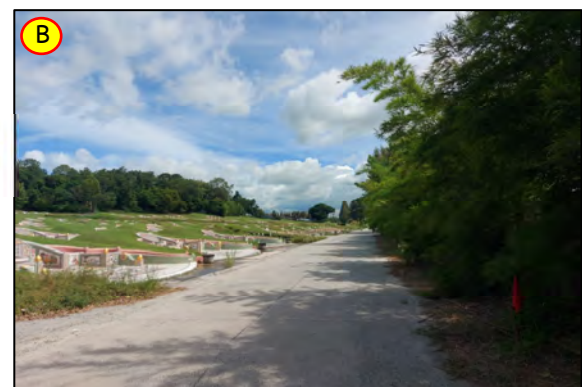
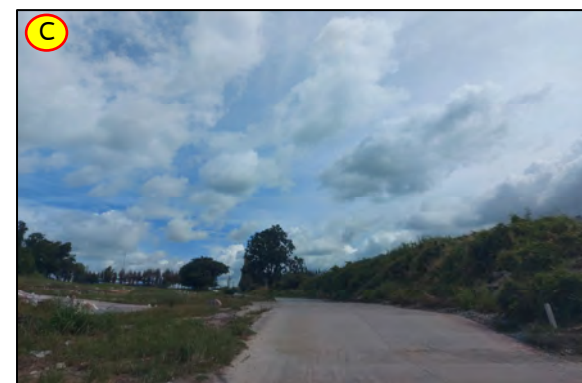
รูปที่ 1.3-3

แนวตัดขวาง A-A'

แนวตัดขวาง B-B'

แนวตัดขวาง C-C'

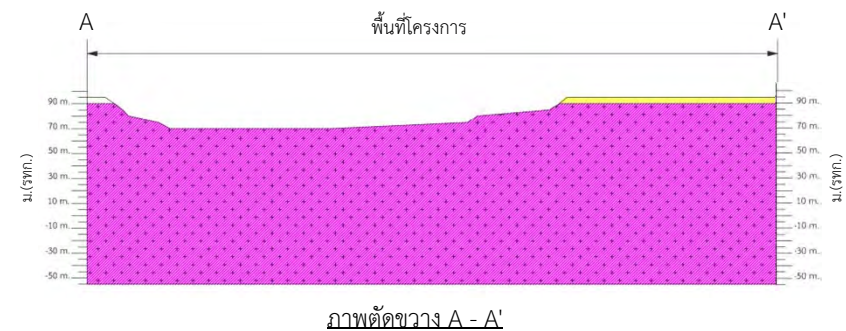
รูปที่ 2.2-1

แผนที่ธรณีวิทยาแหล่งแร่และภาพตัดขวางบริเวณพื้นที่ประทานบัตรที่ 33181/16392

จากการสำรวจสภาพธรณีวิทยาผิวดินบริเวณพื้นที่โครงการ (เอกสารแนบ 8) พบการขุดเปิดหน้าดินและทรายไปแล้ว ซึ่งเป็นชั้นดินที่เกิดจากหินแกรนิตผุพังอยู่กับที่วางตัวอยู่บนหินแกรนิตต้นกำเนิดยุคไทรแอสซิก ซึ่งเป็นหินเพียงชนิดเดียวที่พบในพื้นที่โครงการ (รูปที่ 2.2-1) ปัจจุบันได้ทำการเปิดทำเหมืองหินไปแล้วบางส่วน สามารถแบ่งลักษณะทางธรณีวิทยา เริ่มจากระดับพื้นผิวดินลงไปจนถึงระดับพื้นล่างที่เปิดทำเหมือง ลำดับชั้นหิน จากบนลงล่างประกอบไปด้วย

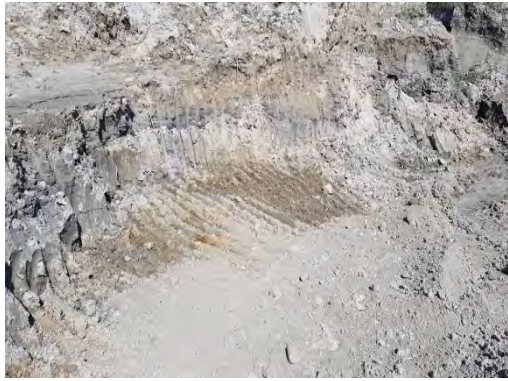
แสดงลักษณะทั่วไปของชั้นเปลือกดินที่เกิดตะกอนที่พัดพามาสะสมปิดทับหินแกรนิตในพื้นที่โครงการ (พิกัดภาพถ่าย 1467802N/729074E มุมมองไปทาง W)

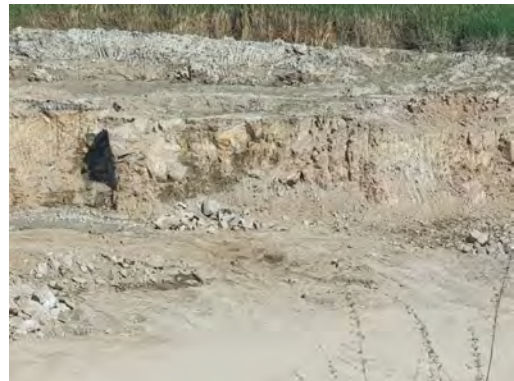
ลักษณะชั้นเปลือกดินที่เกิดจากการผุพังอยู่กับที่ของหินแกรนิตในพื้นที่โครงการ (พิกัดภาพถ่าย 1467800N/729076E มุมมองไปทาง W)

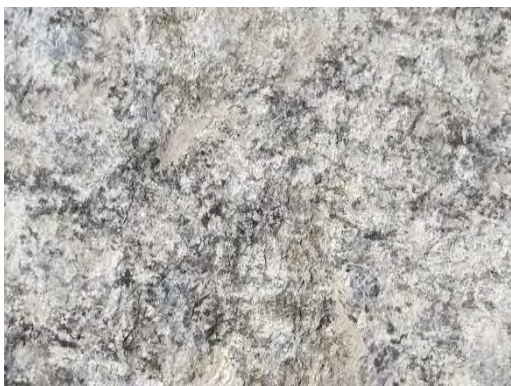
ภาพถ่ายระยะใกล้แสดงลักษณะเนื้อหินแกรนิตบริเวณพื้นที่โครงการ (พิกัดภาพถ่าย 1467597N/729024E)

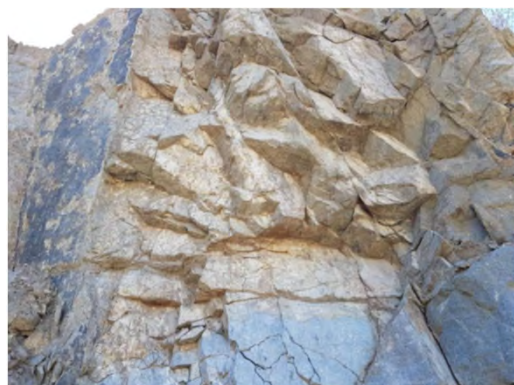
แสดงลักษณะทั่วไปของหินแกรนิตบริเวณช่วงรอยต่อกับเปลือกดิน มีการผุพังเล็กน้อยบริเวณผิวโดยหินแกรนิตที่อยู่ถัดลงมาจะเป็นหินแกรนิตเนื้อสด (พิกัดภาพถ่าย 1467519N/728995E มุมมองไปทาง S)

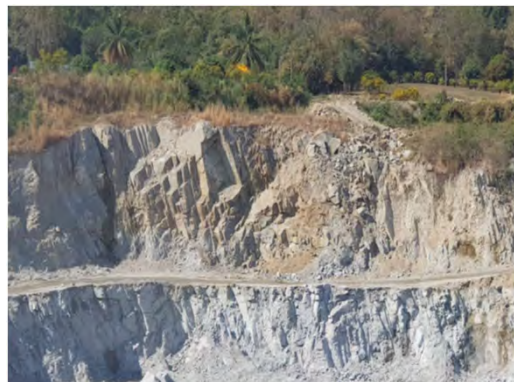
รูปที่ 2.2-2

แสดงลักษณะของรอยแตกหลักในหินแกรนิต 2 แนวตัดกันทำให้เกิดการแตกในลักษณะเป็นบล็อก (Block slide) (พิกัดภาพถ่าย 1467568N/728990E มุมมองไปทาง SW)

แสดงภาพถ่ายลักษณะธรณีวิทยาแหล่งแร่หินแกรนิตในพื้นที่โครงการ

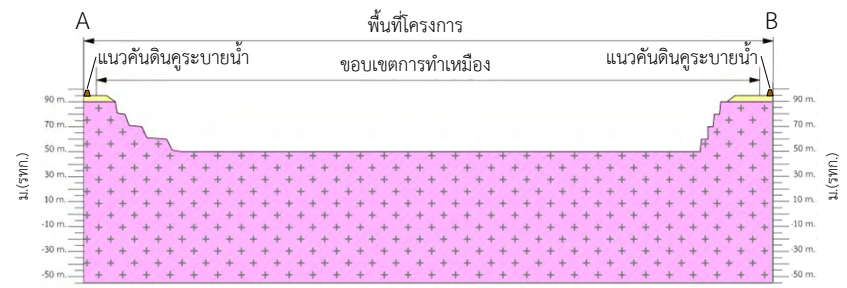
รูปที่ 2.3-2

แผนที่แสดงหน้าเหมืองและภาพตัดขวางเมื่อสิ้นสุดการทำเหมืองปี พ.ศ. 2567

เปิดทำเหมืองผลิตหินแกรนิตบริเวณ หมายอักษร ห ในพื้นที่ที่ทำเหมืองตามแผนผังโครงการทำเหมืองฉบับเดิม (คาดว่า การขออนุญาตแก้ไขแผนผังโครงการทำเหมืองใหม่ตามรายละเอียดในแผนผังโครงการฉบับนี้ยังไม่แล้วเสร็จ) ตั้งแต่ระดับความสูง 95 ถึง 50 ม.(รทก.) โดยมีปริมาณหินแกรนิตที่ผลิตได้ในการทำเหมืองช่วงนี้ประมาณ 1,500,000 เมตริกตัน และมีปริมาณเปลือกดินที่เกิดจากการทำเหมืองประมาณ 38,347 ลบ.ม. (แน่น) จะนำไปกองเก็บยังพื้นที่กองเก็บเปลือกดินชั่วคราวบริเวณหมายอักษร ด ทั้งหมด (รูปที่ 2.3-2)

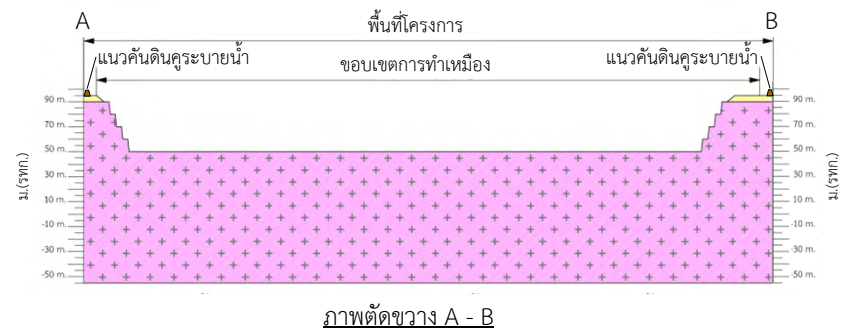
รูปที่ 2.3-3

แผนที่แสดงหน้าเหมืองและภาพตัดขวางเมื่อสิ้นสุดการทำเหมืองปี พ.ศ. 2568

**ลำดับที่ 2** (สิ้นปี พ.ศ. 2568 รวมระยะเวลาการทำเหมืองในช่วงนี้ประมาณ 1 ปี) เปิดทำเหมืองผลิตหินแกรนิตบริเวณหมายอักษร ห ในพื้นที่ทำเหมืองตามแผนผังโครงการทำเหมืองฉบับใหม่ (คาดว่าช่วงเวลานี้การขออนุญาตแก้ไขแผนผังโครงการทำเหมืองใหม่ตามรายละเอียดในแผนผังโครงการฉบับนี้เสร็จเรียบร้อยแล้ว) ตั้งแต่ระดับความสูง 95 ถึง 50 ม.(รทก.) โดยมีปริมาณหินแกรนิตที่ผลิตได้ในการทำเหมืองช่วงนี้ประมาณ 2,150,000 เมตริกตัน และมีปริมาณเปลือกดินที่เกิดจากการทำเหมืองประมาณ 164,655 ลบ.ม. (แน่น) จะนำไปกองเก็บยังพื้นที่กองเก็บเปลือกดินชั่วคราวบริเวณหมายอักษร ด ทั้งหมด (**รูปที่ 2.3-3**)

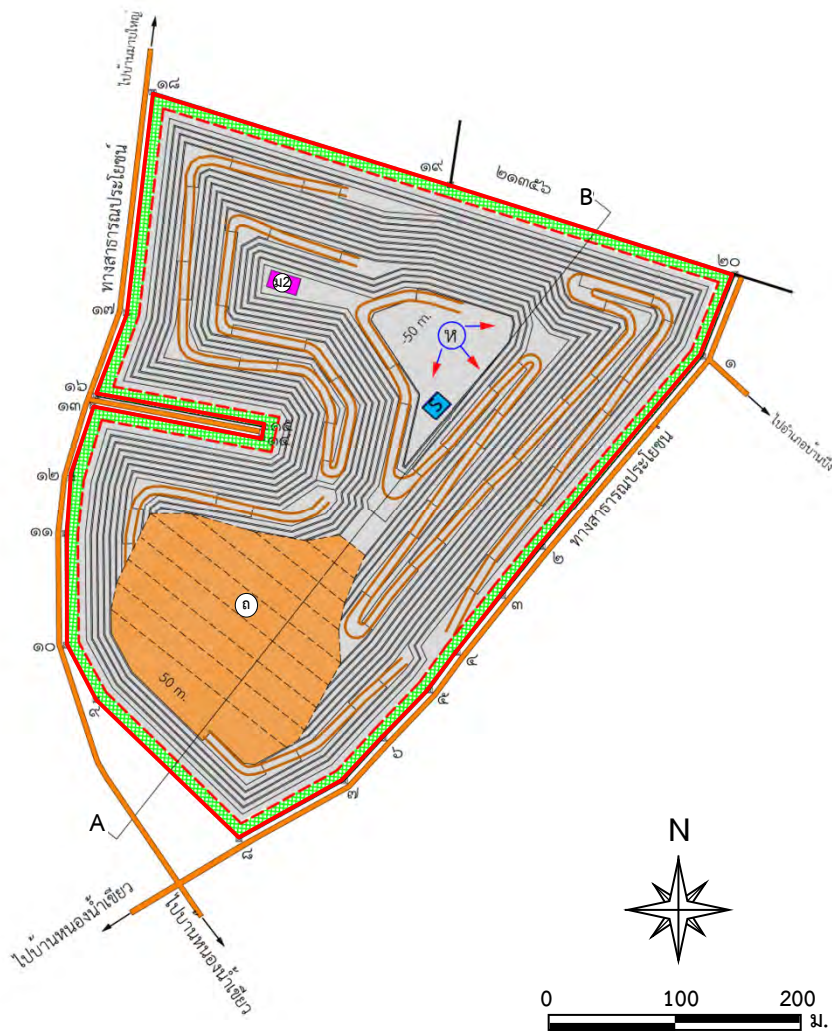
รูปที่ 2.3-7

แสดงหน้าเหมืองและภาพตัดขวางบริเวณพื้นที่ประทานบัตรเมื่อสิ้นอายุประทานบัตร

**ลำดับที่ 6** (สิ้นปีอายุประทานบัตร รวมระยะเวลาการทำเหมืองในช่วงนี้ประมาณ 3 ปี) เปิดทำเหมืองผลิตหินแกรนิตบริเวณ หมายอักษร ห ตั้งแต่ระดับความสูง 95 ถึง -50 ม.(รทก.) (ขยายพื้นที่ทำเหมืองไปยังบริเวณพื้นที่ตั้งโรงโม่ถาวรบริเวณหมายอักษร ม1 และ โรงโม่แบบเคลื่อนที่บริเวณหมายอักษร ม2) โดยมีปริมาณหินแกรนิตที่ผลิตได้ในการทำเหมืองช่วงนี้ประมาณ 6,653,100 เมตริกตัน และมีปริมาณเปลือกดินที่เกิดจากการทำเหมืองประมาณ 93,307 ลบ.ม. (แน่น) โดยจะนำเปลือกดินทั้งหมดในการทำเหมืองช่วงนี้ไปถมกลับยังพื้นที่ผ่านการทำเหมืองแล้วบริเวณหมายอักษร ถ (**รูปที่ 2.3-7**) หินแกรนิตที่เกิดจากการทำเหมืองในช่วงนี้บางส่วนจะนำไปแต่งโดยใช้เครื่องมือแบบเคลื่อนที่บริเวณ ม2 และบางส่วนจำลำเลียงไปแต่งยังโรงโม่อยู่นอกพื้นที่ประทานบัตรต่อไป โดยโครงการได้เจรจากับเจ้าของที่ดินเพื่อวางแผนงานในการดำเนินงานในอนาคตโดยจัดทำหนังสือยินยอมให้ใช้ประโยชน์ที่ดินของนายชัยฉกร อาศัยพาณิชย์ บ้านเลขที่ 51/3 หมู่ที่ 4 ตำบลบ้านบึง อำเภอบ้านบึง จังหวัดชลบุรี ถือกรรมสิทธิ์โฉนดที่ดิน นส.3 ก เลขที่ 7454 เล่ม 75 หน้า 54 ซึ่งตั้งอยู่ ตำบลบ้านบึง อำเภอบ้านบึง จังหวัดชลบุรี เพื่อให้โครงการเข้าใช้ประโยชน์ที่ดินต่อไป (**รูปที่ 2.3-8 และเอกสารแนบ 15**)

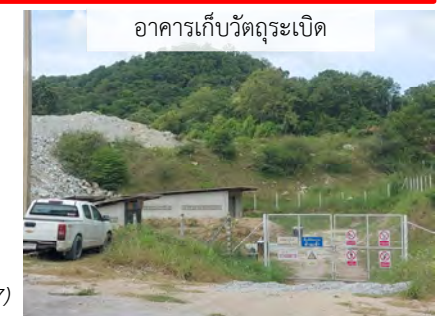
### ส่วนขยายคลังระเบิด

ภาพด้านบน

ภาพด้านหน้า

อาคารเก็บวัดถูระเบิด

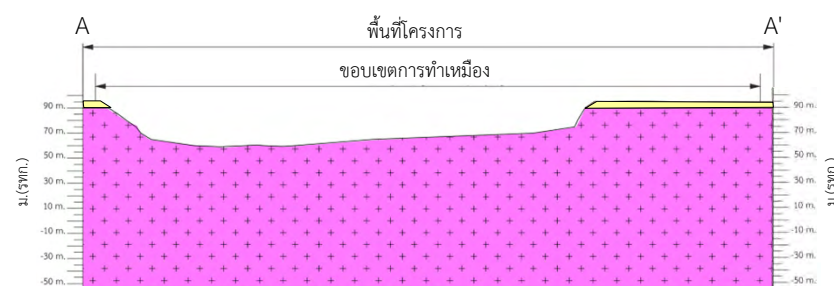
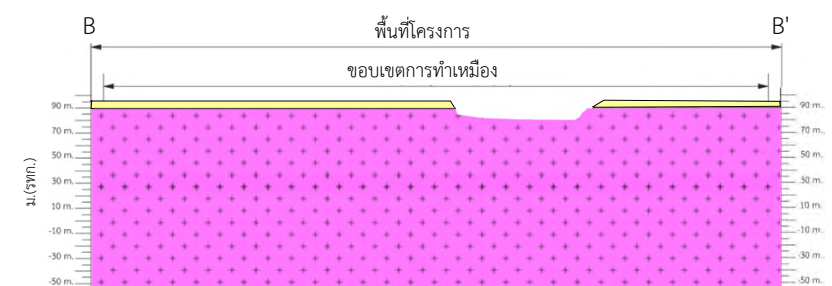
รูปที่ 3.1.1-1

ภาพตัดขวาง A - A'

ภาพตัดขวาง B - B'

สภาพภูมิประเทศบริเวณพื้นที่โครงการ

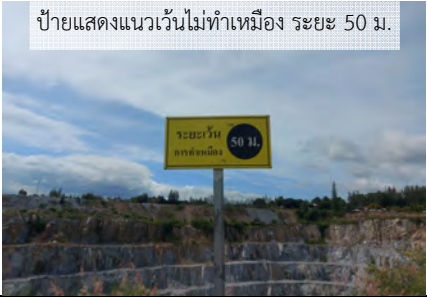
<div>ป้ายแสดงแนวเวนไม่ทำเหมือง ระยะ 50 ม.</div>

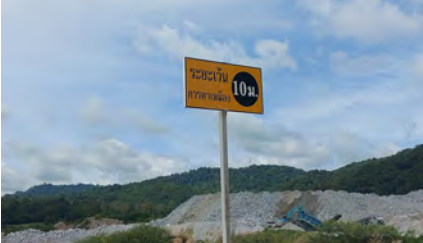
เงื่อนไขตามมาตรการ	ผลการปฏิบัติตามมาตรการ	ปัญหา อุปสรรคที่ไม่สามารถปฏิบัติ ตามมาตรการและแนวทางแก้ไข	ภาพประกอบมาตรการ
			<div>ป้ายแสดงแนวเวนไม่ทำเหมือง ระยะ 10 ม.</div>

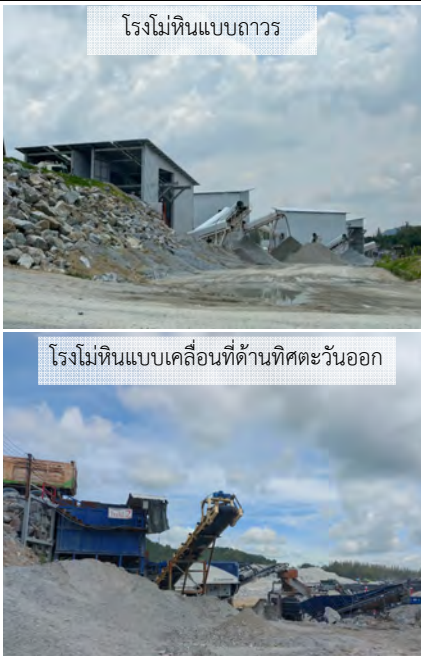
2.4 ให้ดำเนินการฉีดพรมน้ำบริเวณเส้นทางขนส่งทั้งภายในและภายนอกพื้นที่โครงการ วันละ 3-4 ครั้ง หรือตามความเหมาะสมของสภาพภูมิอากาศ	- ทางโครงการได้ฉีดพรมน้ำบริเวณเส้นทางขนส่งทั้งภายในและภายนอกพื้นที่โครงการวันละ 3-4 ครั้ง	- ไม่มี	-
<p>2.5 โรงโม่หินของโครงการ จะต้องมีการบำรุงรักษาระบบป้องกันและกำจัดฝุ่นให้มีประสิทธิภาพที่ดีอยู่เสมอ โดยให้ปฏิบัติตามประกาศกรมอุตสาหกรรมพื้นฐานและการเหมืองแร่ ดังนี้</p> <p>1) ให้สร้างอาคารปิดคลุม 3 ด้าน และหลังคาสำหรับเครื่องบดชุดแรก (Primary Crusher) ยังรับหินใหญ่ (Hopper) และตะแกรงร่อนคัดเศษหิน ดิน ทราย (Scalping Screen) พร้อมทั้งติดตั้งเครื่องฉีดสเปรย์น้ำบริเวณปากยังรับหินใหญ่ และบริเวณจุดกำเนิดฝุ่นทุกจุด</p> <p>2) เครื่องบดชุดที่ 2 (Secondary Crusher) เครื่องบดชุดที่ 3 (Tertiary Crusher) ตะแกรงร่อนคัดเศษหิน ดิน ทราย และตะแกรงร่อนคัดขนาดหินจะต้องมีฝาครอบหรืออุปกรณ์ปิดคลุมป้องกันฝุ่น</p>	<p>- จากการสำรวจพื้นที่โครงการปี 2567 พบว่าโครงการใช้โรงโม่หินแบบเคลื่อนที่ 2 แห่ง ตั้งอยู่ทางด้านทิศเหนือและทิศตะวันออก จากการตรวจสอบสภาพโรงโม่เคลื่อนที่ทางด้านทิศตะวันออก และโรงโม่เคลื่อนที่ทางด้านทิศตะวันตก พบว่า มีการปิดสายพานลำเลียงหินเพื่อป้องกันฝุ่นฟุ้งกระจาย และพบโรงโม่หินถาวรที่จัดสร้างแล้วเสร็จในเดือนมีนาคม 2567 ซึ่งพบว่าโรงโม่หินมีการจัดสร้างเป็นไปตามที่ประกาศฯ กำหนดไว้</p> <p>- พนักงานมีการสวมใส่อุปกรณ์ป้องกันส่วนบุคคลขณะปฏิบัติงาน</p> <p>- ใช้ผ้าใบปิดคลุมรถบรรทุกหินทุกครั้งก่อนและทุกคันท่อนอกจากพื้นที่โครงการ</p> <p>- มีลานล้างล้ออยู่ทางด้านทิศตะวันออกเฉียงเหนือสำหรับล้างล้อรถบรรทุกที่เข้า-ออกพื้นที่โครงการ</p>	- ไม่มี

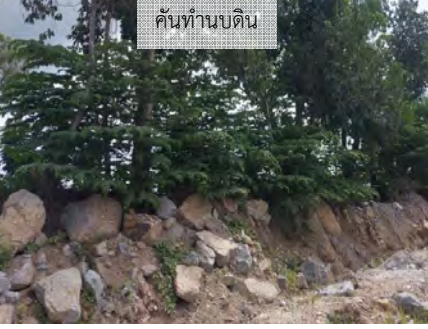
4.2 ให้จัดสร้างคันทำนบ และคูระบายน้ำบริเวณแนวเขตพื้นที่ทำเหมือง ขนาดคันทำนบดินฐานกว้าง 6-8 ม. ด้านบนกว้าง 2 ม. สูง 2 ม. ส่วนด้านนอกของแนวคันทำนบให้จัดสร้างคูระบายน้ำขนาดความกว้างท้องร่องน้ำ 0.75 ม. ลึก 1 ม. และด้านบนกว้าง 2 ม. เพื่อป้องกันการชะล้างของน้ำจากบริเวณพื้นที่ทำเหมืองไหลออกสู่ภายนอก	- โครงการสร้างคันทำนบดินขนาดฐานกว้าง 6-8 ม. ด้านบนกว้าง 2 ม. สูง 2 ม. บริเวณโดยรอบพื้นที่โครงการและจัดสร้างคูระบายน้ำขนาดท้องร่องกว้าง 0.75 ม. ด้านบนกว้าง 2 ม. ลึก 1 ม. บริเวณขอบด้านนอกคันทำนบดินเพื่อรองรับน้ำและเบนน้ำลงสู่พื้นที่รองรับน้ำ	- ไม่มี

<p>คันทำนบดิน</p>

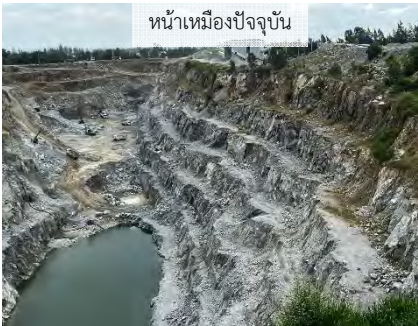
เงื่อนไขตามมาตรการ	ผลการปฏิบัติตามมาตรการ	ปัญหา อุปสรรคที่ไม่สามารถปฏิบัติ ตามมาตรการและแนวทางแก้ไข	ภาพประกอบมาตรการ
<b>ผลการดำเนินการตามมาตรการป้องกันและแก้ไขผลกระทบสิ่งแวดล้อม ระยะดำเนินการ</b>			
<b>1. สภาพภูมิประเทศ</b> 1.1 กำหนดให้การเปิดหน้าเหมืองต้องดำเนินการตามแผนผังโครงการกำหนดอย่างเคร่งครัด โดยเปิดทำเหมืองในลักษณะขั้นบันได กำหนดให้ขั้นบันไดสูงไม่เกิน 10 ม. และมีความกว้างของแต่ละขั้นไม่น้อยกว่า 10 ม. ความลาดชันรวมของหน้าเหมืองไม่เกิน 45 องศา รวมทั้งต้องตรวจสอบเสถียรภาพของหน้าเหมืองขั้นบันไดให้อยู่ในสภาพที่ปลอดภัย	- ทางโครงการดำเนินการทำเหมืองตามแผนผังที่กำหนด โดยออกแบบการทำเหมืองในลักษณะขั้นบันได สูงไม่เกิน 10 ม. กว้างไม่ต่ำกว่า 10 ม. และควบคุมความลาดชันสุดท้ายของหน้าเหมืองไม่เกิน 45 องศา	- ไม่มี

<p>หน้าเหมืองปัจจุบัน</p>

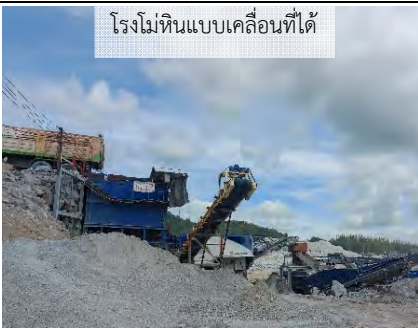
มาตรการป้องกันและแก้ไขผลกระทบสิ่งแวดล้อม และมาตรการติดตามตรวจสอบผลกระทบสิ่งแวดล้อม	ผลการปฏิบัติตามมาตรการ	ปัญหา อุปสรรค ที่ไม่สามารถปฏิบัติ ตามมาตรการ และแนวทางแก้ไข	ภาพประกอบมาตรการ
	<ul style="list-style-type: none"> <li>- มีแนวต้นไม้ที่ปลูกโดยรอบโรงโม่หิน พร้อมทั้งดูแลรักษาให้มีการเจริญเติบโตที่ดี</li> <li>- มีโรงโม่หินแบบเคลื่อนที่ได้ บริเวณทางด้านทิศตะวันออกและทิศเหนือของพื้นที่โครงการ</li> <li>- มีลานล้างล้ออยู่ทางด้านทิศตะวันออกเฉียงเหนือ สำหรับล้างล้อรถบรรทุกที่เข้า-ออกพื้นที่โครงการ</li> </ul>

<p>โรงโม่หินแบบเคลื่อนที่ได้</p>

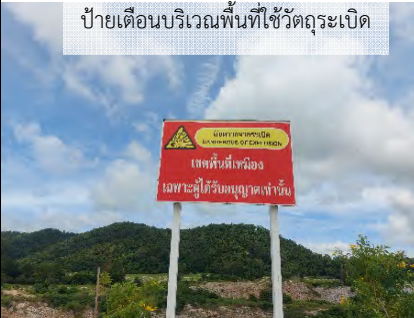
3.2 ให้จัดสร้างหลักเขตแสดงพื้นที่การใช้วัตถุระเบิด บริเวณพื้นที่เปิดหน้าเหมืองเข้าใกล้บ้านพักคนงานของ บริษัทฯ และบริเวณใกล้เส้นทางสาธารณประโยชน์ ทางด้านทิศตะวันออก (Zone A) กำหนดให้ทำการระเบิด 1 รุ ระเบิด ปริมาณวัตถุระเบิด 33.2 กก./จังหวัด ส่วน บริเวณพื้นที่เปิดหน้าเหมืองที่ก่ดลึกลงไปในระดับต่ำกว่า พื้นราบ (Zone B) ให้ใช้วัตถุระเบิดสูงสุดไม่เกิน 100 กก./ จังหวัด	- จัดให้มีป้ายเตือนบริเวณเขตพื้นที่การใช้วัตถุระเบิด โดยติดตั้งที่ขอบบ่อเหมืองทางด้านทิศตะวันออก ส่วน บริเวณใกล้เส้นทางสาธารณประโยชน์ทางด้านทิศ ตะวันออก (Zone A) กำหนดให้ทำการระเบิด 1 รุ ระเบิด ปริมาณวัตถุระเบิด 33.2 กก./จังหวัด ส่วน ส่วนบริเวณพื้นที่เปิดหน้าเหมืองที่ก่ดลึกลงไปในระดับ ต่ำกว่าพื้นราบ (Zone B) ให้ใช้วัตถุระเบิดสูงสุดไม่ เกิน 100 กก./จังหวัด	- ไม่มี	<p>ป้ายเตือนบริเวณพื้นที่ใช้วัตถุระเบิด</p>

<p>ป้ายเตือนบริเวณพื้นที่ใช้วัตถุระเบิด</p>

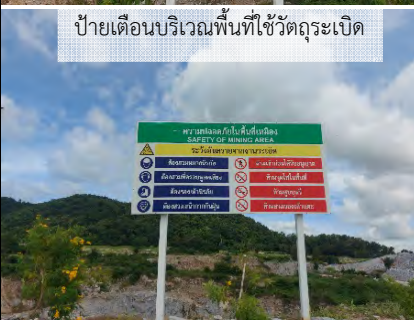
3.3 ให้ติดป้ายเตือนเขตการใช้วัตถุระเบิด พร้อมทั้งระบุ เวลาในการระเบิดไว้บริเวณริมเส้นทางสาธารณประโยชน์ ทางทิศตะวันออกและเส้นทางสาธารณประโยชน์ทางด้าน ทิศตะวันตก พร้อมทั้งจัดให้มีเจ้าหน้าที่ปิดกั้นเส้นทาง	- ทางโครงการได้กำหนดให้มีการระเบิดวันละ 1 ครั้ง เวลา 16.00-17.00 น. พร้อมทั้งติดป้ายเตือนเขต การใช้วัตถุระเบิด โดยก่อนการระเบิดจะเปิดสัญญาณ แจ้งเตือนให้ชุมชนใกล้เคียงได้รับทราบ พร้อมทั้งจัดให้มี พนักงานตรวจตราบริเวณรอบพื้นที่โครงการ และจัด ให้มีเจ้าหน้าที่ปิดกั้นเส้นทาง เพื่อความปลอดภัย	- ไม่มี

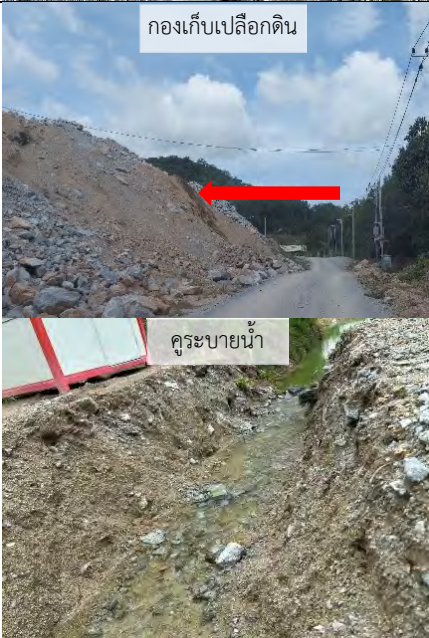
2. ให้จัดเตรียมพื้นที่เก็บกองเปลือกดิน เศษหินและมูลดินทราย ตามที่แผนผังโครงการทำเหมืองกำหนด และระบายน้ำ เพื่อเบี่ยงเบนทางน้ำฝนชะล้างผ่านพื้นที่เก็บกองเปลือกดิน เศษหินและมูลดินทราย ให้ไหลลงสู่บ่อดักตะกอน	- จากการสำรวจพื้นที่โครงการปี 2567 พบกองเก็บเปลือกดิน เศษหิน และมูลดินทราย บริเวณทิศเหนือของโครงการ และมีคูระบายน้ำสำหรับเบนน้ำฝนที่ลงสู่บ่อดักตะกอน	- ไม่มี

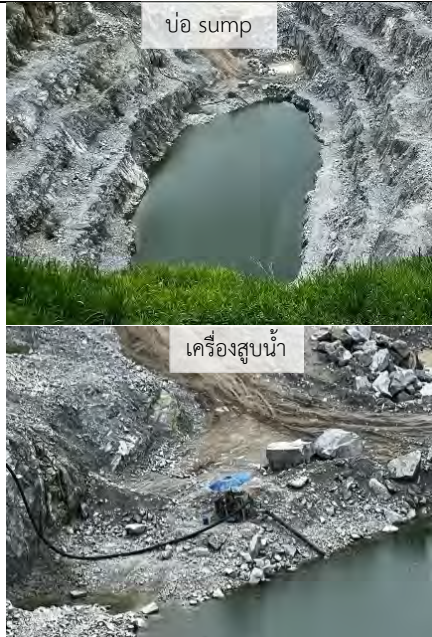
เงื่อนไขตามมาตรการ	ผลการปฏิบัติตามมาตรการ	ปัญหา อุปสรรค ที่ไม่สามารถปฏิบัติตามมาตรการ และแนวทางแก้ไข	ภาพประกอบมาตรการ
3. ให้ดำเนินการขุดบ่อดักตะกอน จำนวน 1 บ่อ มีขนาดพื้นที่ประมาณ 0.25 ไร่ ลึก 3 เมตร ตามที่แผนผังโครงการกำหนด เพื่อรองรับน้ำจากกิจกรรมทำเหมืองและน้ำฝนบริเวณกองเปลือกดินและให้ทำการขุดลอกตะกอนสะสมออกจากบ่อดักตะกอนและระบายน้ำอย่างสม่ำเสมอ เพื่อคงสภาพระดับความลึกของบ่อและรองรับปริมาณน้ำฝนชะล้างได้อย่างมีประสิทธิภาพ	- มีการจัดสร้างบ่อดักตะกอนทางด้านทิศตะวันออก เฉียงเหนือขนาด 0.25 ไร่ ลึก 3 ม. และมีการขุดลอกตะกอนสะสมออกจากบ่อดักตะกอนและระบายน้ำอย่างสม่ำเสมอ	- ไม่มี	-

4. ออกแบบให้มีบ่อดักตะกอนหรือบ่อรับน้ำ (Sump) บริเวณที่ต่ำสุดของบ่อเหมืองให้เป็นพื้นที่รองรับปริมาณน้ำฝนชะล้างพื้นที่ทำเหมือง และติดตั้งเครื่องสูบน้ำ เพื่อสูบน้ำไปใช้ในกิจกรรมต่างๆ เช่น ฉีดพรมเส้นทางขนส่งแร่ หน้าเหมือง รัดต้นไม้ และภายในโรงโม่ บด หรือย่อยหิน เป็นต้น	- จัดทำบ่อ sump บริเวณต่ำสุดของบ่อเหมืองเพื่อรองรับปริมาณน้ำฝนชะล้างจากพื้นที่ทำเหมือง และได้ติดตั้งเครื่องสูบน้ำสำหรับสูบน้ำไปใช้ในกิจกรรมต่างๆ	- ไม่มี

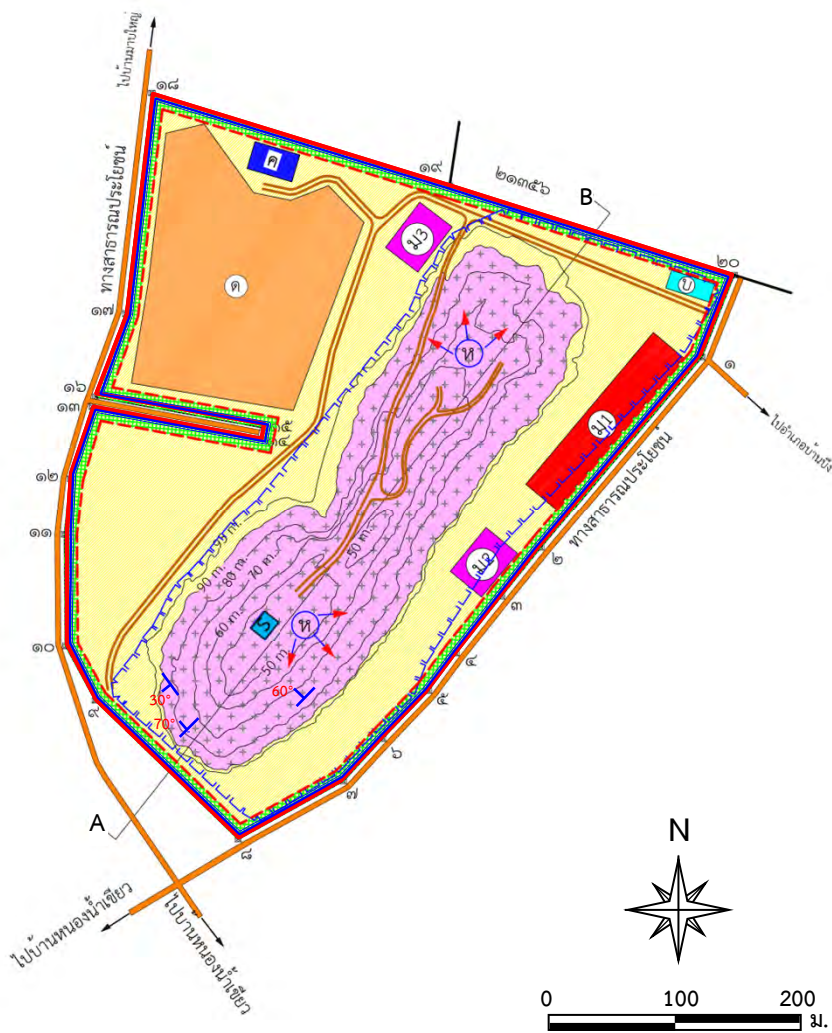
รูปที่ 5.1-1

แสดงแบบแปลนการทำเหมือง (Mine Layout) และภาพตัดขวางบริเวณพื้นที่โครงการ

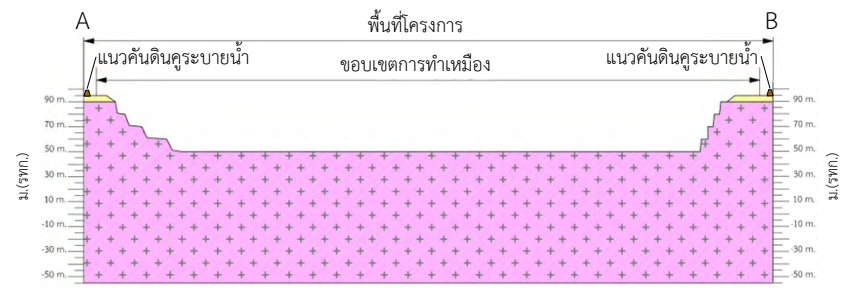
รูปที่ 5.1-2

แผนที่แสดงหน้าเหมืองและภาพตัดขวางเมื่อสิ้นสุดการทำเหมือง ปี พ.ศ. 2567

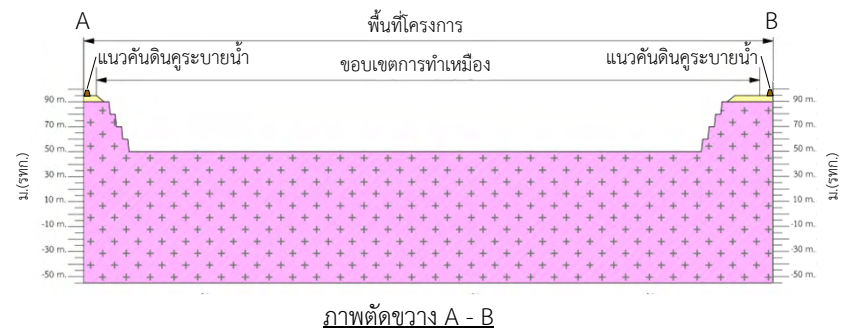
รูปที่ 5.1-3

แผนที่แสดงหน้าเหมืองและภาพตัดขวางเมื่อสิ้นสุดการทำเหมือง ปี พ.ศ. 2568
