รายงานผลการปฏิบัติตาม
มาตรการป้องกันและแก้ไขผลกระทบสิ่งแวดล้อม
และมาตรการติดตามตรวจสอบผลกระทบสิ่งแวดล้อม
โครงการอาคารโรงแรม ค.ส.ล. สูง 23 ชั้น และชั้นใต้ดิน 1 ชั้น
ถนนหลวงแผ่นดินหมายเลข 2 (ถนนมิตรภาพ) ตำบลในเมือง อำเภอเมือง
นครราชสีมา จังหวัดนครราชสีมา ระยะก่อสร้าง
ของ
บริษัท ซีพีเอ็น เอสเตท จำกัด
999/9 ถนน พระราม 1 แขวงปทุมวัน เขตปทุมวัน กรุงเทพมหานคร
โทรศัพท์ 02-667-5555 ต่อ 1711-1714

โครงการอาคารโรงแรม ค.ส.ล. สูง 23 ชั้น และชั้นใต้ดิน 1 ชั้น ถนนทางหลวงแผ่นดินหมายเลข 2
(ถนนมิตรภาพ) ตำบลในเมือง อำเภอเมืองนครราชสีมา จังหวัดนครราชสีมา (ระยะก่อสร้าง)

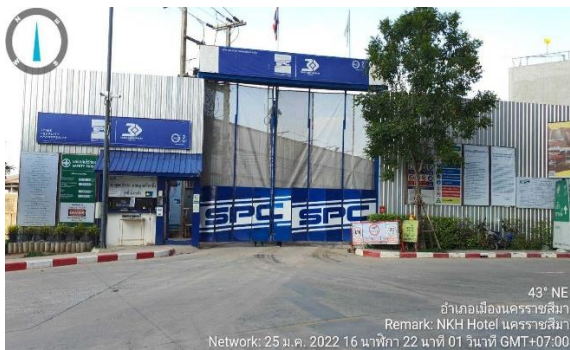
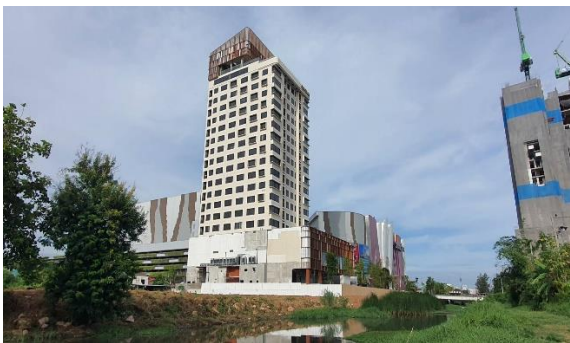
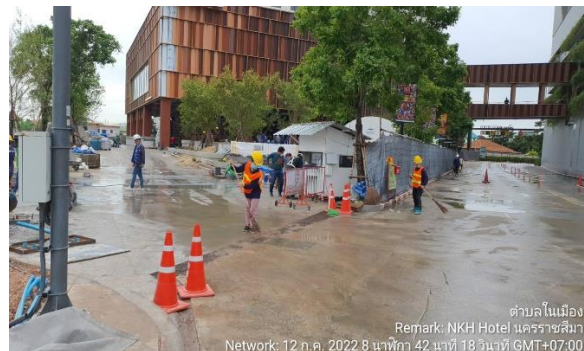
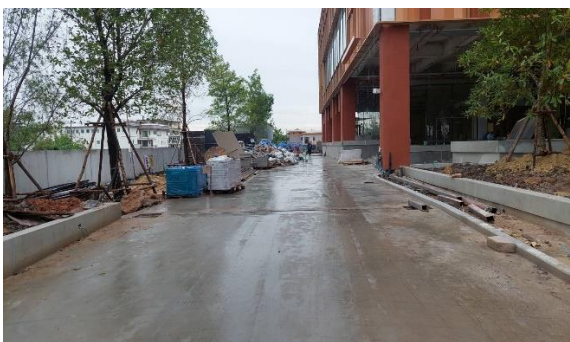
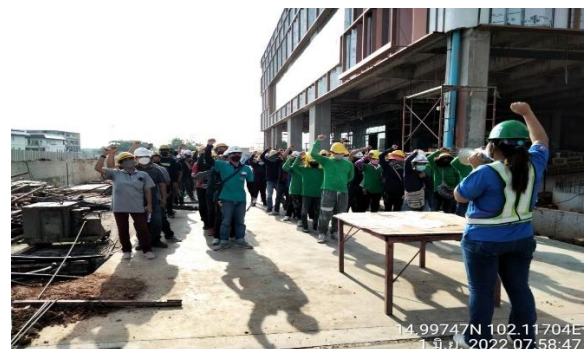
รูปที่ 1-2 สภาพปัจจุบันของโครงการ

โครงการมีการปรับพื้นที่ และทำฐานรากเสร็จเรียบร้อยแล้ว ปัจจุบันอยู่ในช่วงงานก่อสร้างโครงสร้างอาคาร และงานสถาปัตยกรรม
