รายงานผลการปฏิบัติตามมาตรการป้องกันและแก้ไขผลกระทบสิ่งแวดล้อม

และมาตรการติดตามตรวจสอบผลกระทบสิ่งแวดล้อม

โครงการ Samyan Mitrtown (ระยะดำเนินการ)

เดือนมกราคม – มิถุนายน 2565

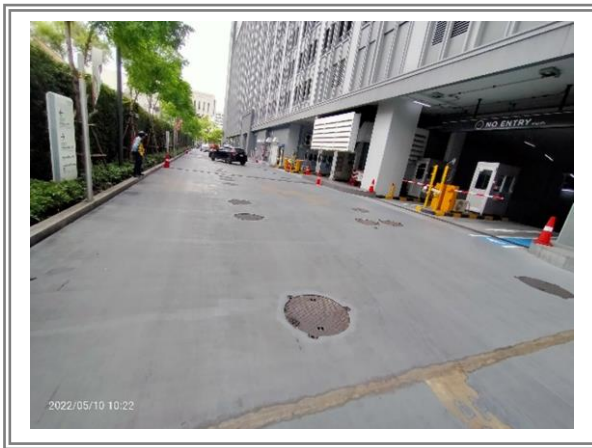
รูปที่ 2.5-1 ระบบบำบัดน้ำเสีย

โครงการฯ จัดให้มีระบบบำบัดน้ำเสียภายในโครงการฯ จำนวน 2 ชุด เป็นระบบบำบัดน้ำเสียชนิด Intermittent Decant Extended Aeration System โดยมีรายละเอียดดังนี้

จากนั้นน้ำเสียจะไหลลงไปยังบ่อเติมอากาศ (Sequenced Aeration Tank (SAT)) ซึ่งภายในติดตั้งเครื่องเติมอากาศเพื่อช่วยเพิ่มปริมาณออกซิเจนให้แก่ น้ำเสียเช่นกัน จากนั้นตะกอนบางส่วนถูกสูบกลับไปยังบ่อ Continuous Aeration Tank (CAT) สำหรับตะกอนส่วนที่เหลือจะถูกสูบไปยังบ่อเก็บตะกอน (Sludge Holding Tank) ซึ่งโครงการฯ จะประสานให้รถสูบสิ่งปฏิกูลของสำนักงานเขตปทุมวันมาสูบไปกำจัดต่อไป สำหรับน้ำใสที่อยู่ด้านบนจะไหลไปยังบ่อสูบน้ำใส จากนั้นจะสูบไปฆ่าเชื้อโรคด้วยระบบ UV และผ่านการกรองด้วยระบบกรองทราย (Multimedia Filter) และระบบกรองคาร์บอน (Carbon Filter) ก่อนนำไปเก็บไว้ในถังเก็บน้ำรีไซเคิล เพื่อนำไปรดน้ำต้นไม้และนำไปใช้ในระบบปรับอากาศ

น้ำทิ้งที่จะนำกลับมาใช้ประโยชน์ภายในโครงการฯ นั้น จะผ่านการปรับปรุงคุณภาพโดยผ่านระบบฆ่าเชื้อโรคด้วย UV (Ultraviolet System) ระบบกรองทราย (Multimedia Filter) ระบบกรองคาร์บอน (Carbon Filtration System) ก่อนไหลเข้าสู่ถังเก็บน้ำรีไซเคิล ซึ่งตั้งอยู่บริเวณชั้นใต้ดิน 2 มีจำนวน 2 บ่อ ความจุรวม 731 ลูกบาศก์เมตร เพื่อสูบน้ำไปรดน้ำต้นไม้ และใช้ประโยชน์ในระบบปรับอากาศต่อไป

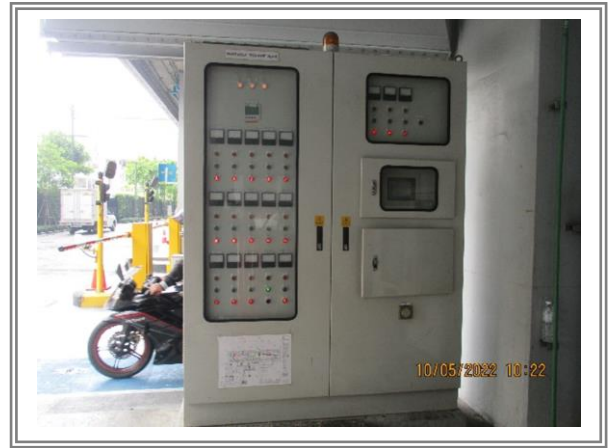
รูปที่ 2.5-2 ตู้ควบคุมระบบบำบัดน้ำเสีย

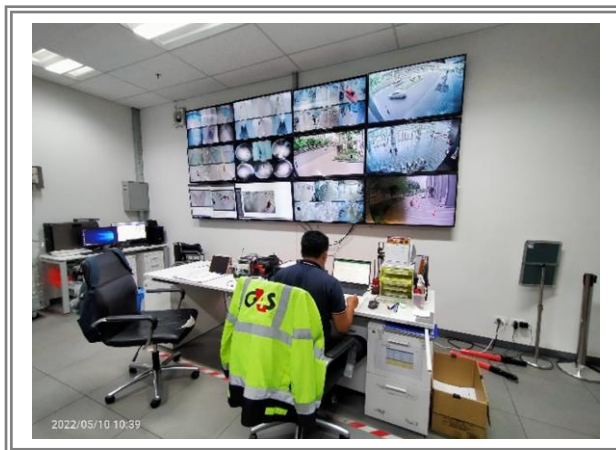
รูปที่ 2.5-3 ระบบโทรทัศน์วงจรรวม

โครงการฯ ติดตั้งระบบโทรทัศน์วงจรรวมภายในพื้นที่ส่วนโรงแรมและที่อยู่อาศัยรวม (ให้เช่า) โดยใช้ระบบ NETWORK INTERNET เพื่อไว้รองรับระบบที่วีดิจิตอล

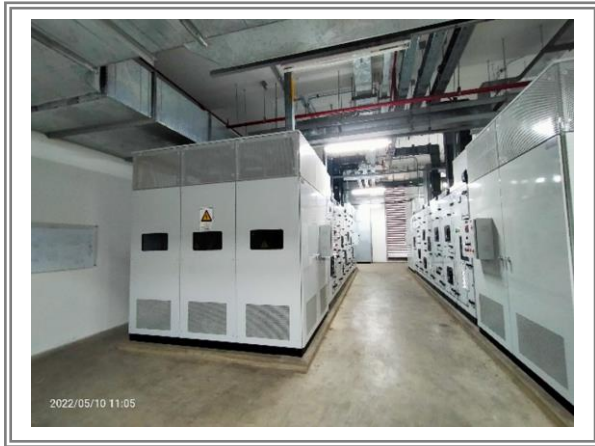
รูปที่ 2.5-4 ระบบไฟฟ้าปกติ

1) ระบบไฟฟ้าปกติ โครงการฯ จะรับกระแสไฟฟ้าโดยจำหน่ายไฟฟ้าแรงสูงผ่านหม้อแปลง โดยแปลงไฟฟ้าแรงสูงจากการไฟฟ้านครหลวง ขนาด 24 KV ผ่าน Transformer ชนิด DRY TYPE ขนาด 2,500 KVA จำนวน 2 ชุด ขนาด 2,000 KVA จำนวน 6 ชุด และขนาด 1,600 KVA จำนวน 2 ชุด แปลงไฟ 24 KV เป็น 230/400 V เพื่อจ่ายไปยัง Load ต่างๆ ในภาวะปกติ ซึ่งโครงการฯ มีความต้องการใช้กำลังไฟฟ้าประมาณ 14,654.12 KVA

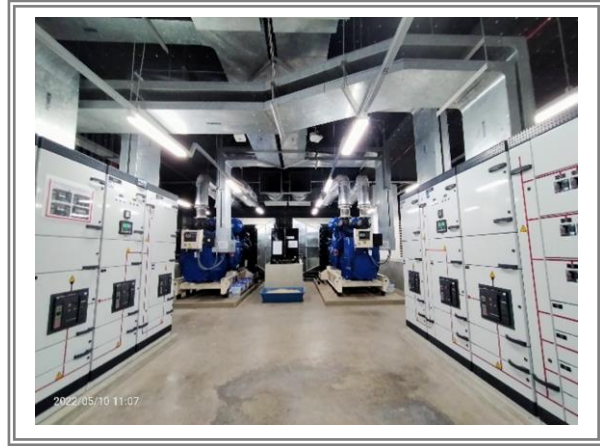
รูปที่ 2.5-5 ระบบไฟฟ้าฉุกเฉิน

2) ระบบไฟฟ้าฉุกเฉิน โครงการฯ จะจัดเตรียมระบบไฟฟ้า Emergency Light ขนาด 24 V สามารถสำรองไว้ใช้ได้นาน 2 ชั่วโมง และมีเครื่องกำเนิดไฟฟ้าขนาด 1,500 KVA จำนวน 2 ชุด และขนาด 500 KVA จำนวน 1 ชุด โดยเครื่องกำเนิดไฟฟ้าแต่ละชุดสามารถสำรองไฟได้นาน 8 ชั่วโมง

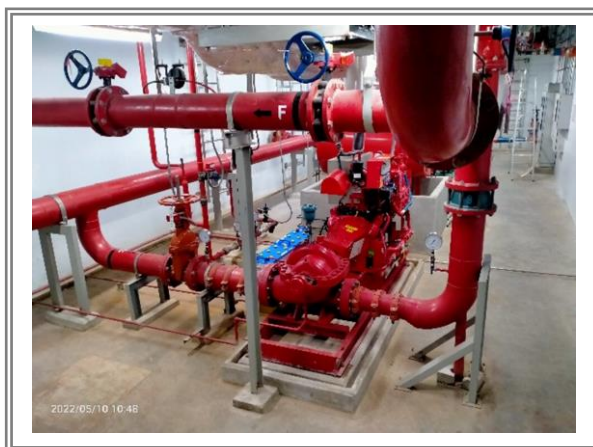
รูปที่ 2.5-6 เครื่องสูบน้ำดับเพลิง

- โซนบนบริเวณชั้นที่ 7 ถึงชั้นดาดฟ้า ติดตั้งเครื่องสูบน้ำดับเพลิง (Fire Pump) ชนิดขับเคลื่อนด้วยเครื่องยนต์ดีเซล จำนวน 1 เครื่อง อัตราการสูบ 2.84 ลูกบาศก์เมตร/นาที่ ที่ TDH 50 เมตร ทำงานร่วมกับเครื่องสูบน้ำรักษาความดันน้ำในระบบท่อให้คงที่ (Jockey Pump) จำนวน 1 เครื่อง อัตราการสูบ 0.11 ลูกบาศก์เมตร/นาที่ ที่ TDH 50 เมตร เพื่อสูบน้ำดับเพลิงไปยังพื้นที่โซนบนบริเวณชั้นที่ 16 ถึงชั้นดาดฟ้าของทาวเวอร์ B กรณีเกิดเพลิงไหม้

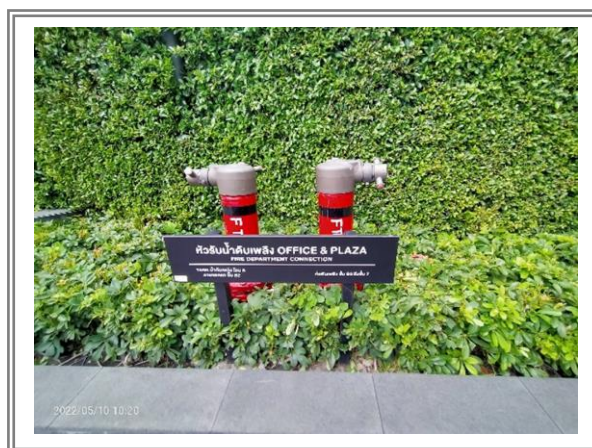
รูปที่ 2.5-7 หัวรับน้ำดับเพลิงภายนอกโครงการ

(3.1) พื้นที่ส่วนพาณิชยกรรม-ภัตตาคาร-สถานศึกษา-ห้องประชุม-สำนักงาน จำนวน 2 ชุด เพื่อรับน้ำดับเพลิงจากระบบดับเพลิงของสถานีดับเพลิงบรรทัดทอง สำหรับเติมน้ำไปยังถังเก็บน้ำดับเพลิงบริเวณชั้นใต้ดิน ถึงที่ 1 และ 2 จำนวน 1 ชุด และจ่ายน้ำเข้าสู่ระบบท่อยืน จำนวน 1 ชุด ตั้งอยู่บริเวณใกล้ทางวิ่งรถบริเวณด้านทิศใต้ของอาคาร

(3.2) พื้นที่ส่วนโรงแรม-ที่อยู่อาศัยรวม (ให้เช่า) จำนวน 2 ชุด เพื่อรับน้ำดับเพลิงจากระบบดับเพลิงของสถานีดับเพลิงบรรทัดทอง สำหรับเติมน้ำไปยังถังเก็บน้ำดับเพลิงบริเวณชั้นใต้ดิน ถึงที่ 3 และ 4 จำนวน 1 ชุด และจ่ายน้ำเข้าสู่ระบบท่อยืน จำนวน 1 ชุด ตั้งอยู่บริเวณใกล้ทางวิ่งรถบริเวณด้านทิศเหนือของอาคาร

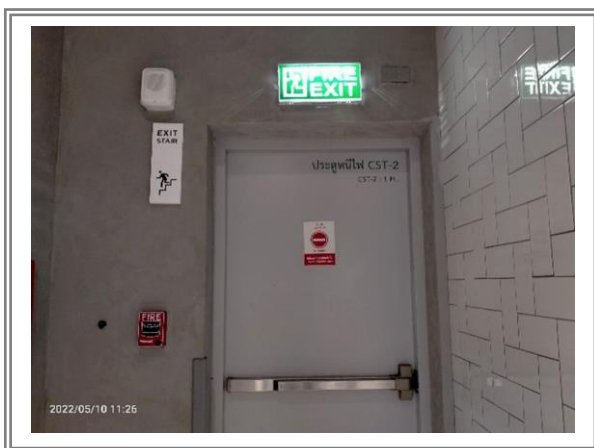
รูปที่ 2.5-8 ระบบเตือนอัคคีภัย

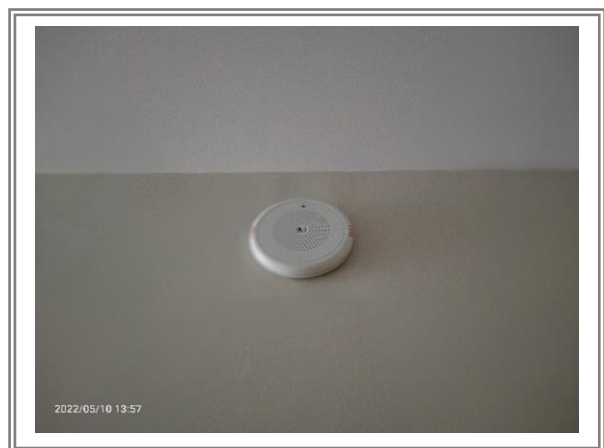
รูปที่ 2.5-9 ลำโพงแจ้งเหตุเพลิงไหม้

(5) ลำโพงแจ้งเหตุเพลิงไหม้ชนิดฮอร์น ติดตั้งบริเวณเดียวกับเครื่องแจ้งเหตุโดยใช้มือดึง (Manual Station)

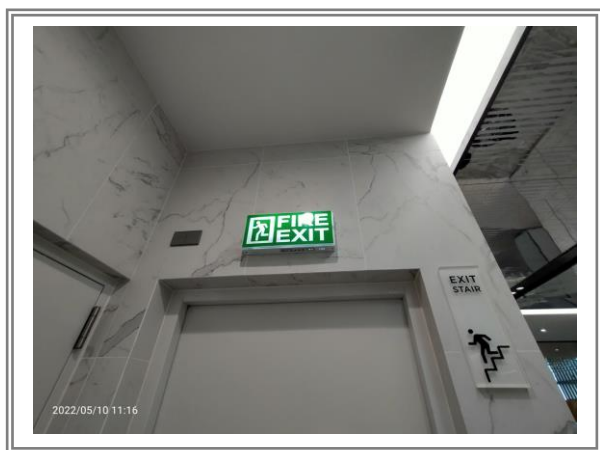
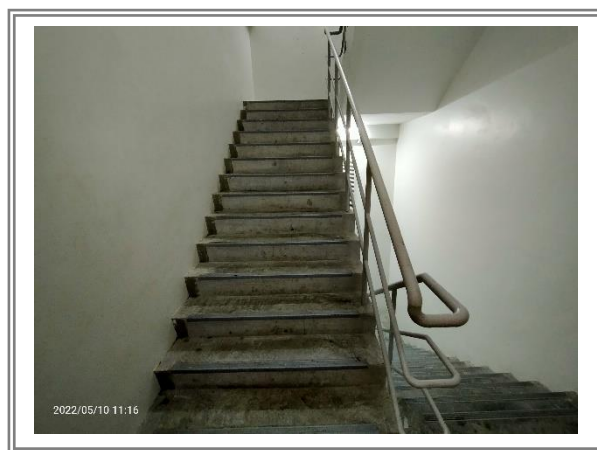
รูปที่ 2.5-10 ทางหนีไฟ

โครงการฯ จัดให้มีบันไดที่สามารถใช้หนีไฟได้จำนวน 11 แห่ง ทางออกสู่บันไดทุกแห่งจะมีประตูหนีไฟที่ทำ ด้วยวัสดุทนไฟ มีความกว้าง 0.9 เมตร ความสูง 2 เมตร โดยโครงการจะติดตั้งป้ายบอกทางออกฉุกเฉิน ซึ่งแสดงให้เห็นได้ ชัดเจนและไม่ใช้สีหรือรูปร่างที่กลมกลืนกับการตกแต่งป้ายอื่นๆ ที่ติดไว้ใกล้เคียงกัน สำหรับป้ายบอกทางหนีไฟจะใช้ สัญลักษณ์หนีไฟ พร้อมระบุคำว่า “ทางหนีไฟ” และ “FIRE EXIT” ตัวอักษรสูงไม่น้อยกว่า 15 เซนติเมตร โดยตัวอักษรใช้สี ขาวบนพื้นสีเขียว และมีไฟแสงสว่างให้เห็นเด่นชัดตลอดเวลาทั้งภาวะปกติ และภาวะฉุกเฉินไว้ที่บริเวณทางออกสู่บันได ทุกๆ ชั้นของอาคาร

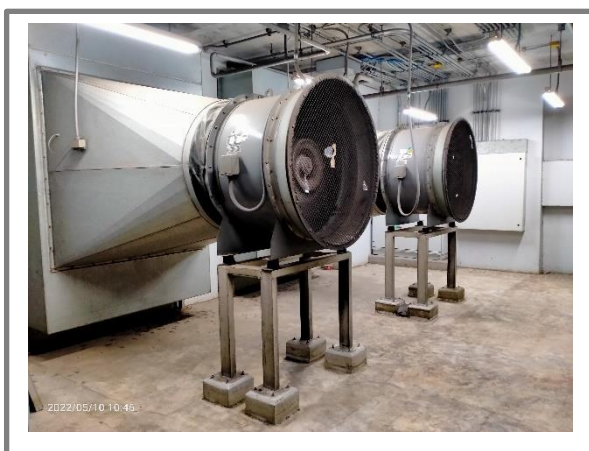
รูปที่ 3.1-7 เครื่องดูดและระบายอากาศบริเวณลานจอดรถ

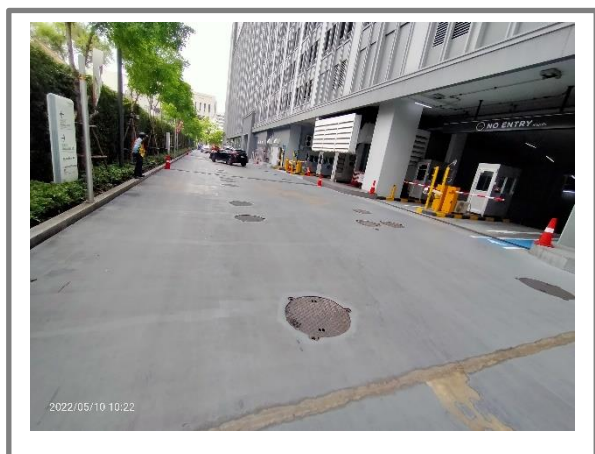
รูปที่ 3.1-11 ระบบบำบัดน้ำเสียของโครงการ

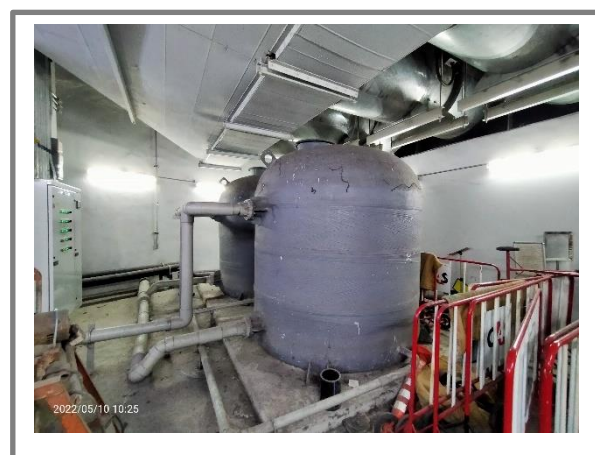
รูปที่ 3.1-13 ถังบำบัดก๊าซมีเทน

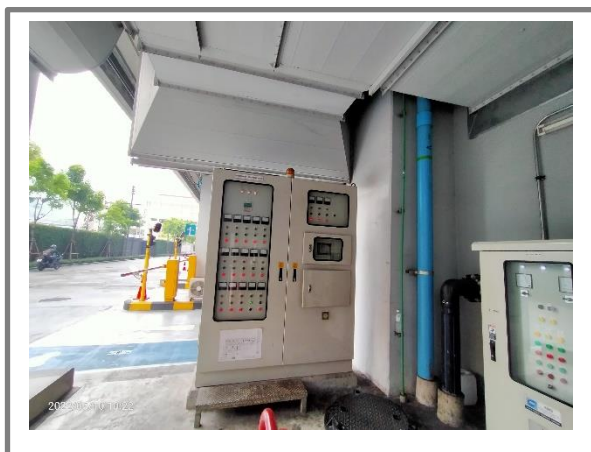
รูปที่ 3.1-14 ระบบมิเตอร์ไฟฟ้าสำหรับบำบัดน้ำเสีย

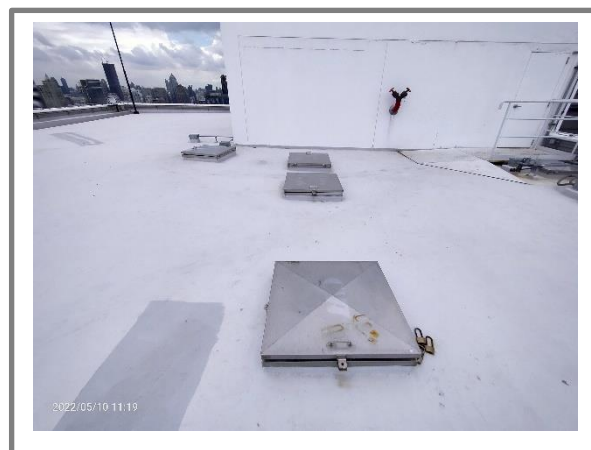
รูปที่ 3.1-16 ถังสำรองน้ำชั้น 34 ของทาวเวอร์ A

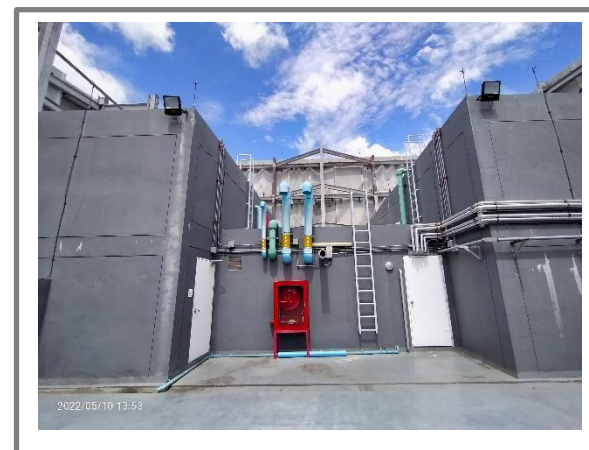
รูปที่ 3.1-17 ถังสำรองน้ำชั้นดาดฟ้าของทาวเวอร์ B

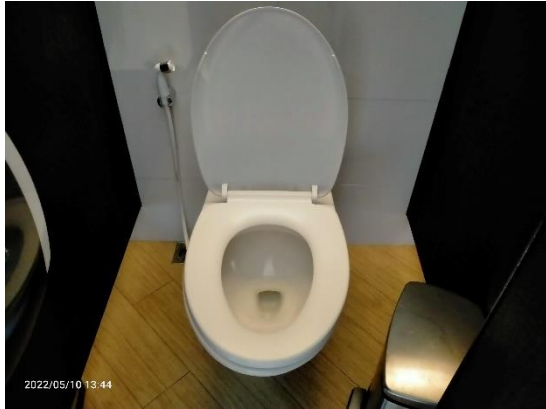
รูปที่ 3.1-20 สุขภัณฑ์ประหยัดน้ำ

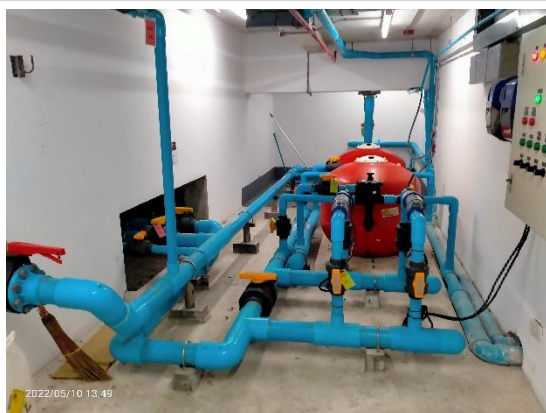
รูปที่ 3.1-22 ระบบกรองของสระว่ายน้ำ

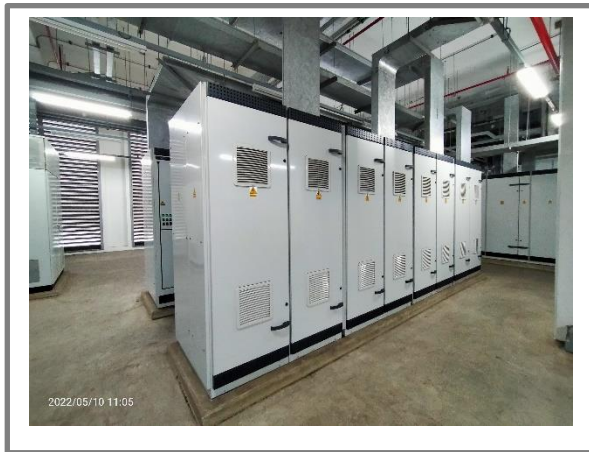
รูปที่ 3.1-33 ห้องกำเนิดไฟฟ้า ชั้น 5

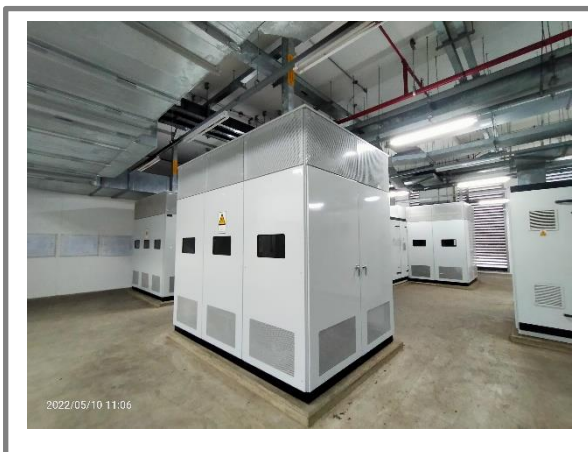
รูปที่ 3.1-38 หม้อแปลงไฟฟ้า

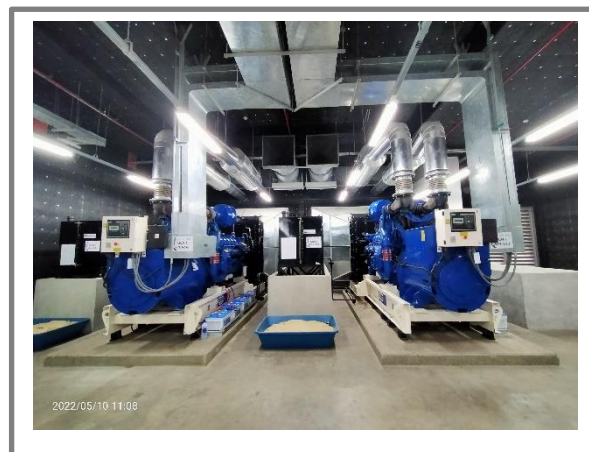
รูปที่ 3.1-39 ระบบไฟฟ้าฉุกเฉิน

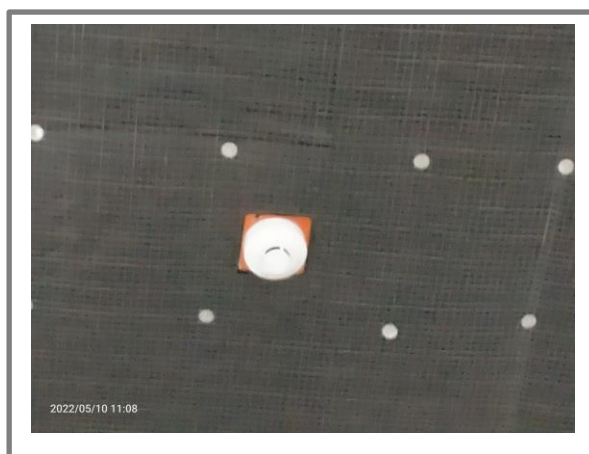
รูปที่ 3.1-40 เครื่องตรวจจับควันภายในห้องเครื่องไฟฟ้า

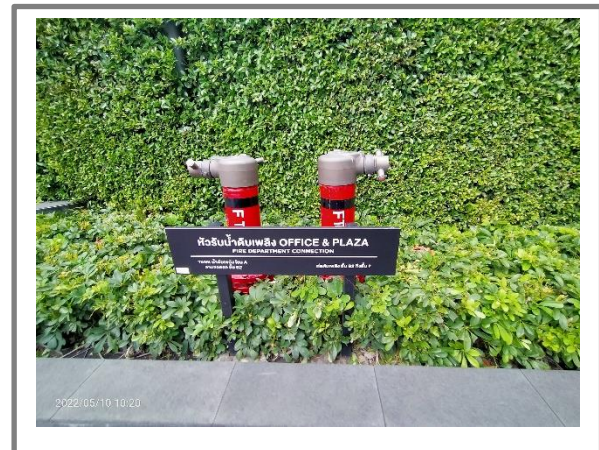
รูปที่ 3.1-45 หัวจ่ายน้ำดับเพลิง

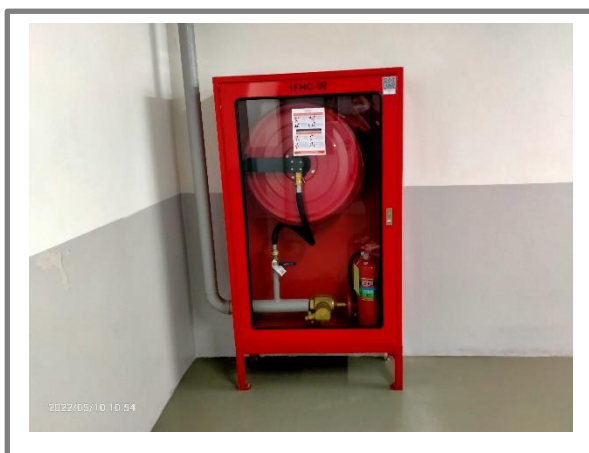
รูปที่ 3.1-46 ตู้เก็บสายฉีดน้ำดับเพลิง

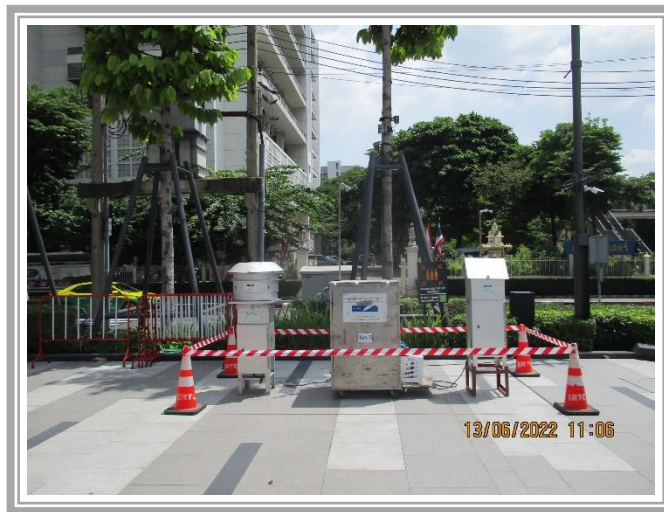
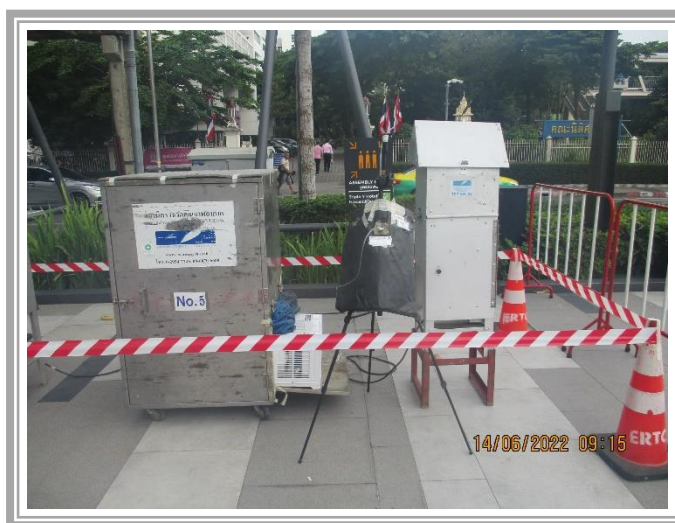
รูปที่ 4.3-34 แสดงการเก็บตัวอย่างเพื่อวิเคราะห์คุณภาพอากาศ
โครงการ Samyan Mitrtown (ระยะดำเนินการ)
ตรวจวัดในเดือนมิถุนายน 2565

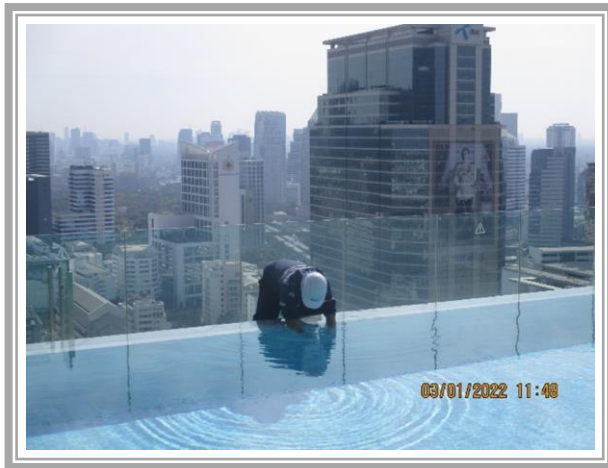
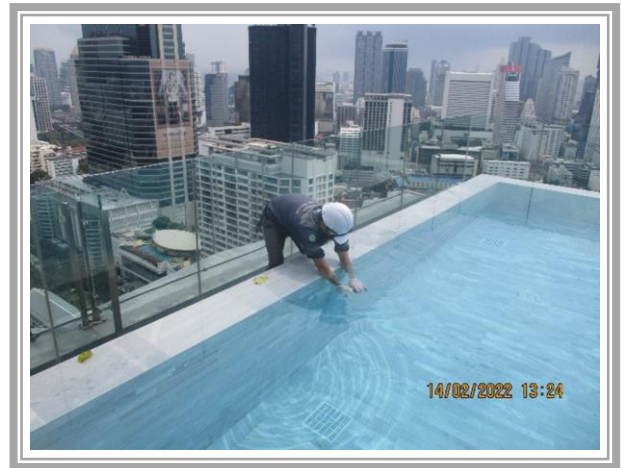
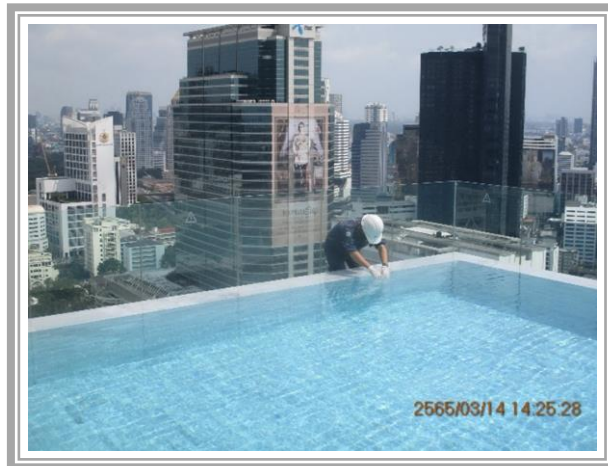
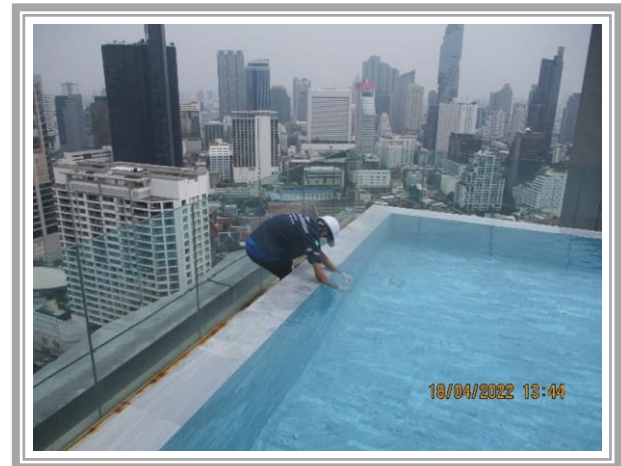
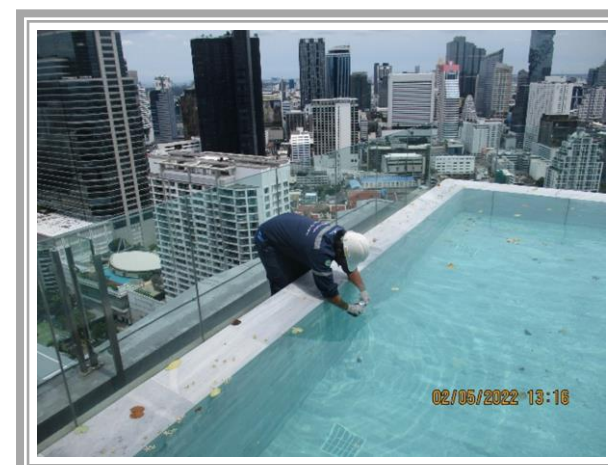
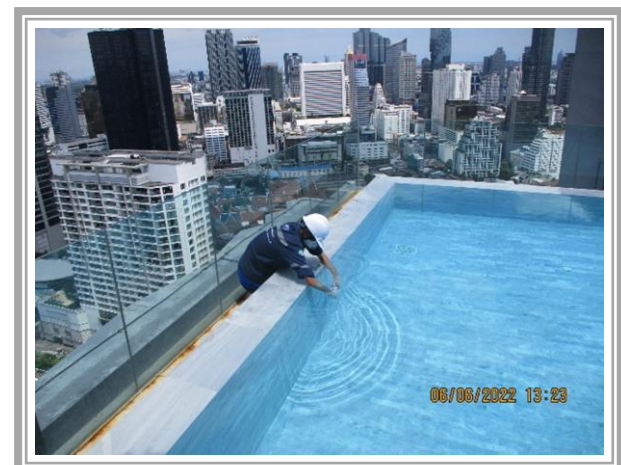
รูปที่ 4.3-35 แสดงการเก็บตัวอย่างเพื่อวิเคราะห์คุณภาพน้ำสระว่ายน้ำ (บริเวณส่วนลึก)
โครงการ Samyan Mitrtown (ระยะดำเนินการ)
ระหว่างเดือนมกราคม – มิถุนายน 2565

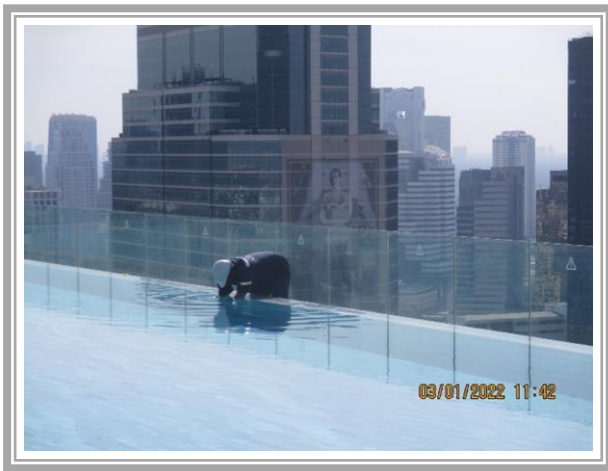
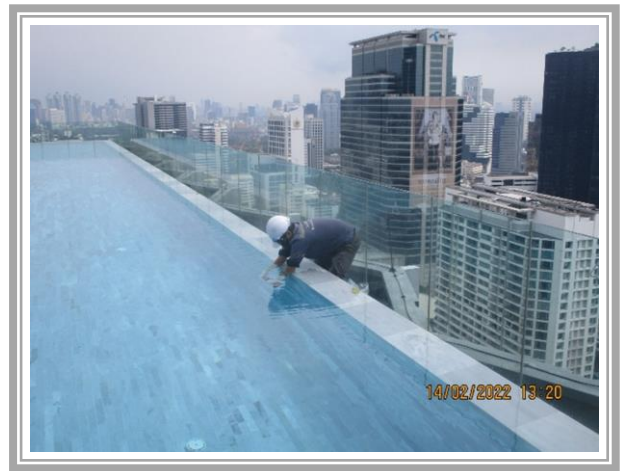
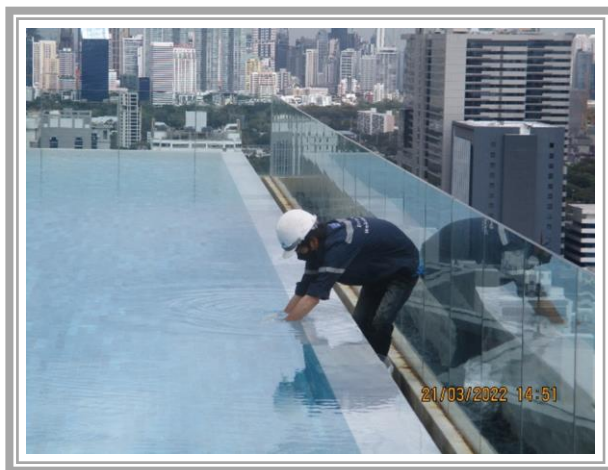
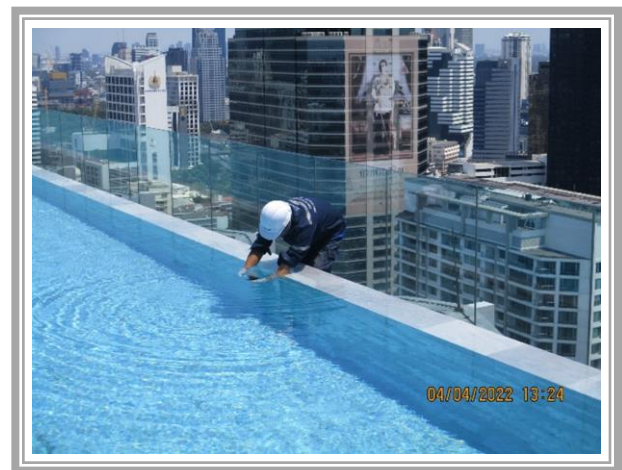
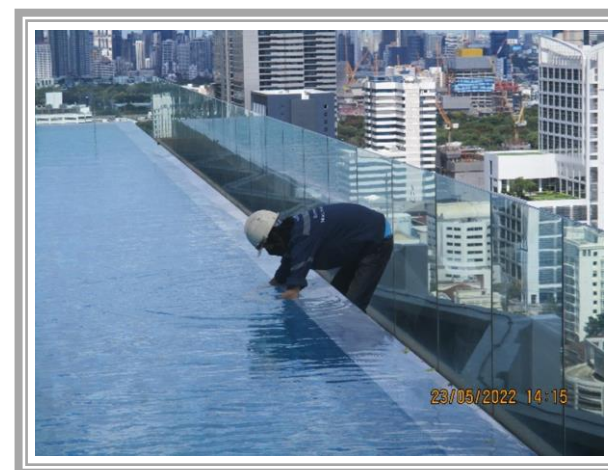
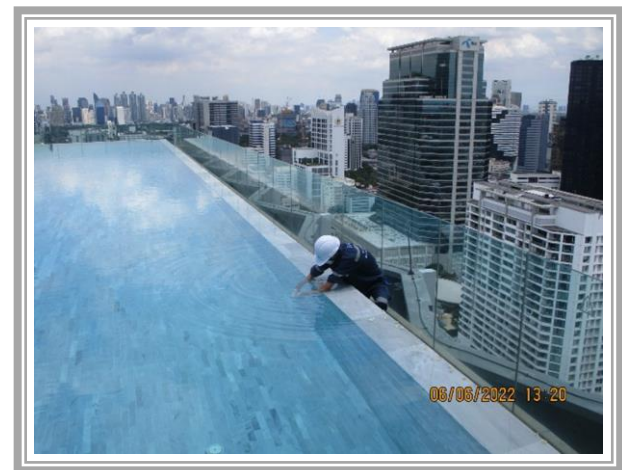
รูปที่ 4.3-36 แสดงการเก็บตัวอย่างเพื่อวิเคราะห์คุณภาพน้ำสระว่ายน้ำ (บริเวณส่วนต้น)
โครงการ Samyan Mitrtown (ระยะดำเนินการ)
ระหว่างเดือนมกราคม – มิถุนายน 2565

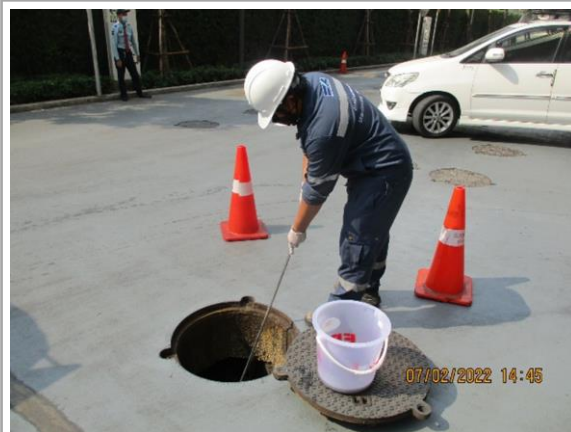
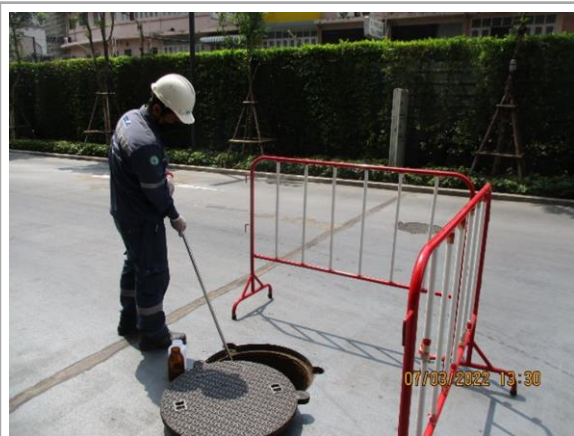
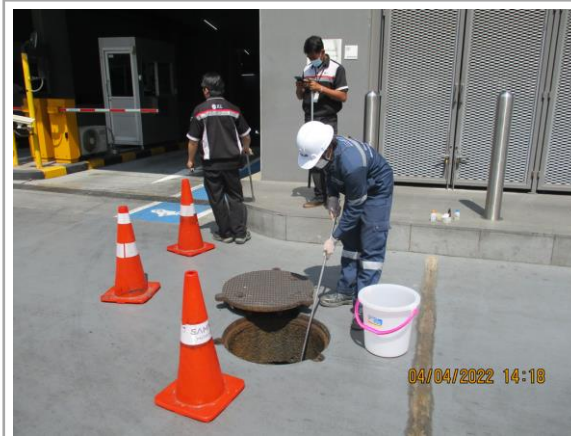
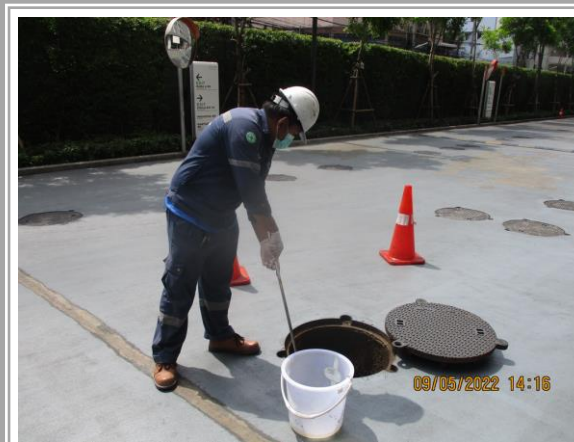
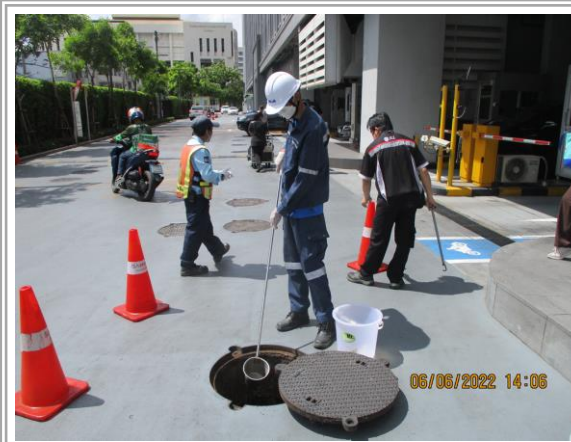
รูปที่ 4.3-37 แสดงการเก็บตัวอย่างเพื่อวิเคราะห์คุณภาพน้ำทิ้ง ส่วนสำนักงานและห้างสรรพสินค้า
บริเวณบ่อปรับสภาพน้ำเสีย (ก่อนการบำบัด) โครงการ Samyan Mitrtown (ระยะดำเนินการ)
ระหว่างเดือนมกราคม – มิถุนายน 2565

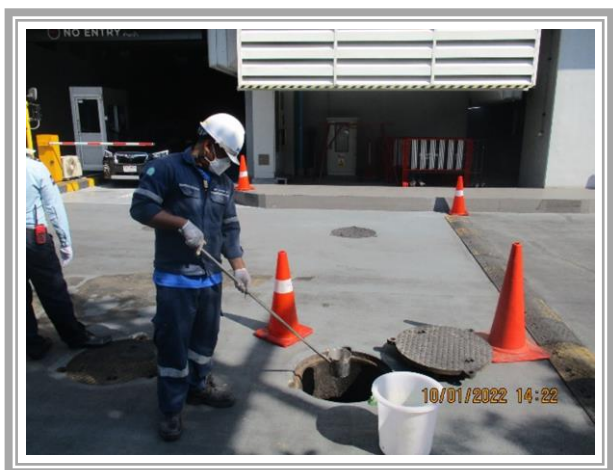
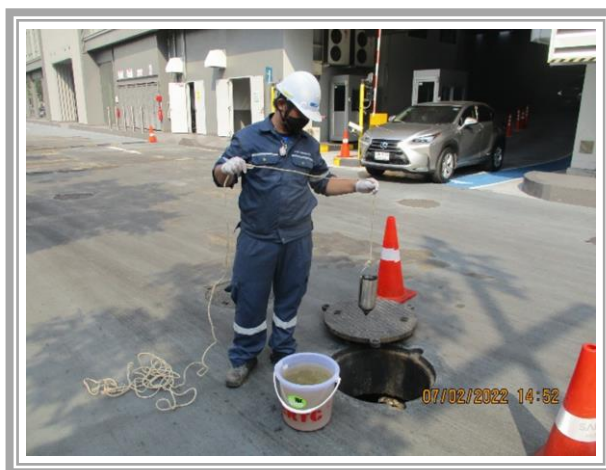
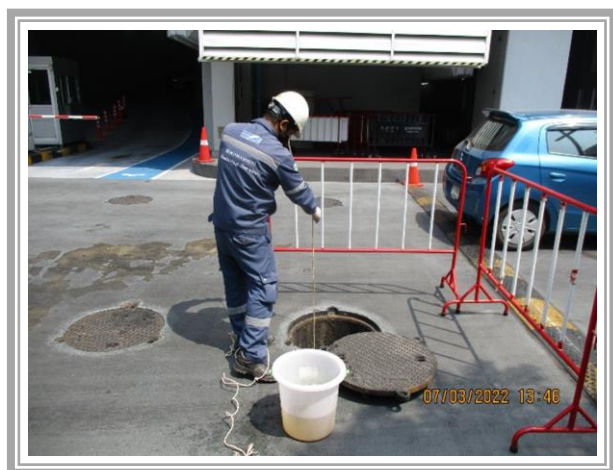
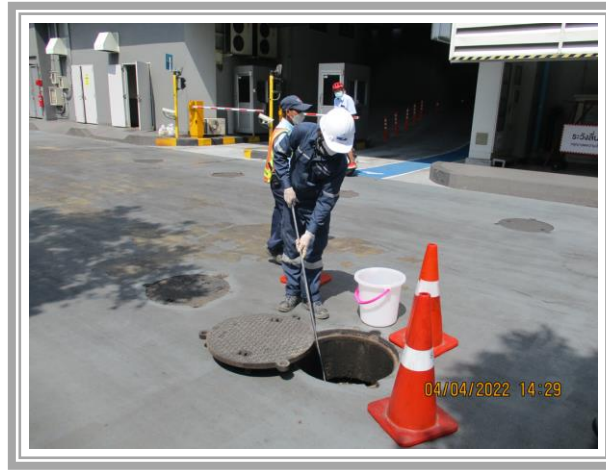
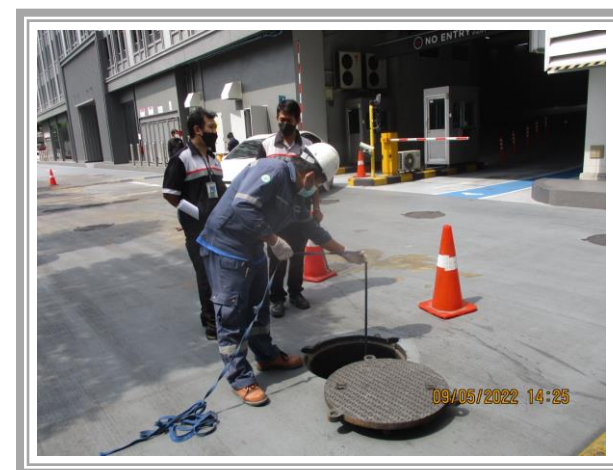
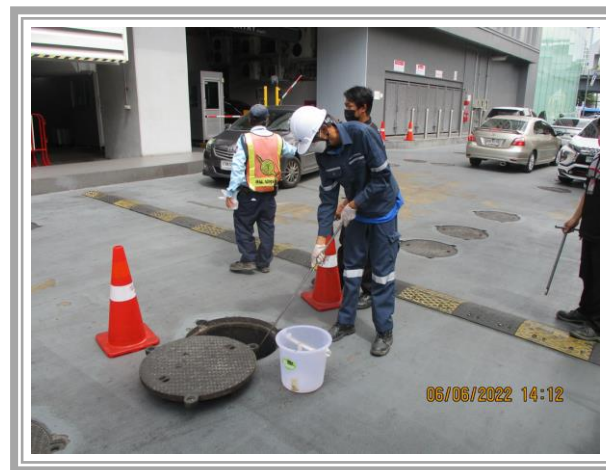
รูปที่ 4.3-38 แสดงการเก็บตัวอย่างเพื่อวิเคราะห์คุณภาพน้ำทิ้ง ส่วนสำนักงานและห้างสรรพสินค้า
บริเวณบ่อสูบน้ำใส (หลังการบำบัด) โครงการ Samyan Mitrtown (ระยะดำเนินการ)
ระหว่างเดือนมกราคม – มิถุนายน 2565

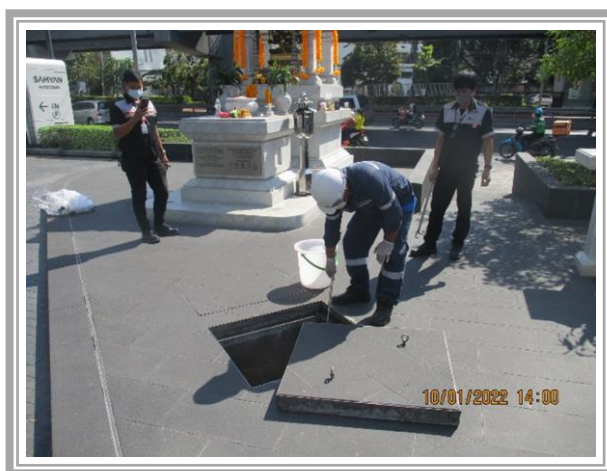
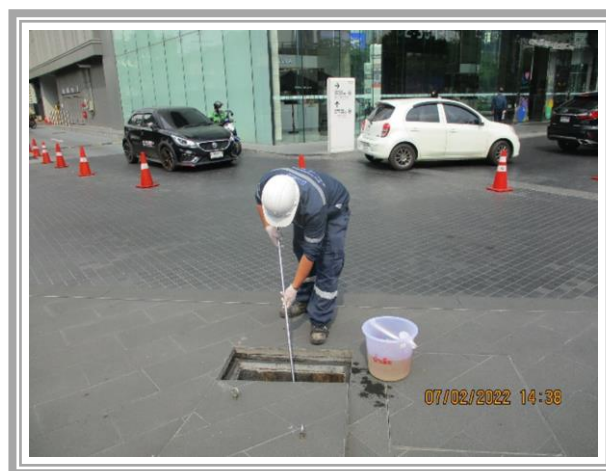
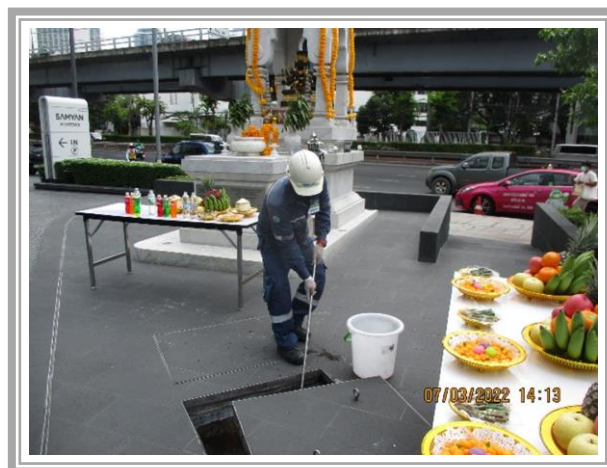
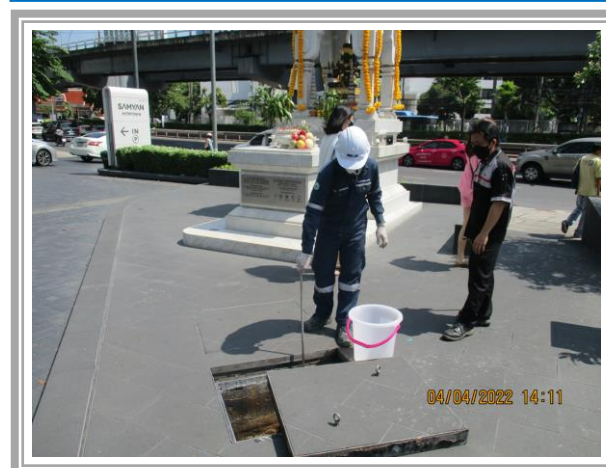
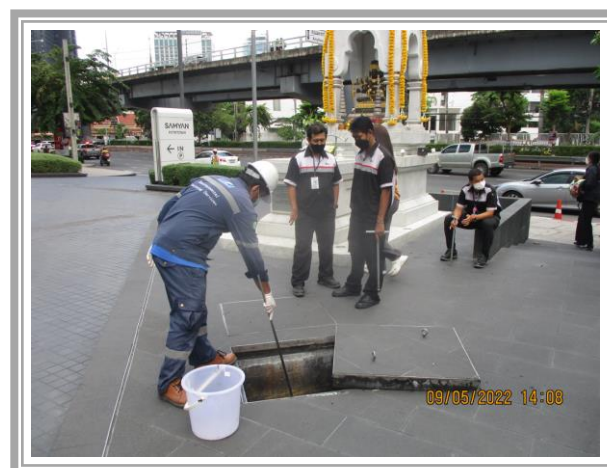
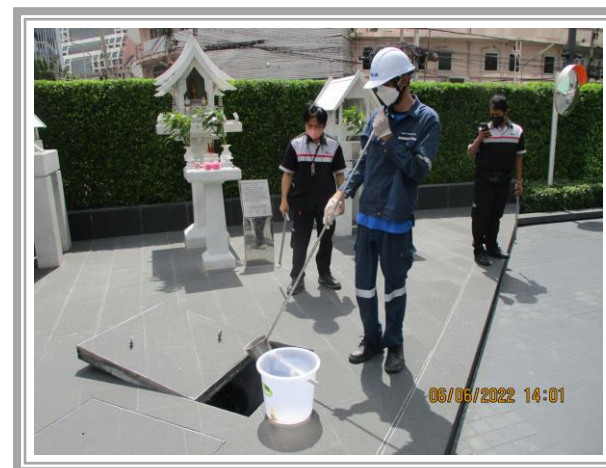
รูปที่ 4.3-39 แสดงการเก็บตัวอย่างเพื่อวิเคราะห์คุณภาพน้ำทั้ง ส่วนสำนักงานและห้างสรรพสินค้า
บริเวณปอดตรวจคุณภาพน้ำทั้งก่อนระบายออกสู่ภายนอกโครงการ โครงการ Samyan Mitrtown (ระยะดำเนินการ)
ระหว่างเดือนมกราคม – มิถุนายน 2565

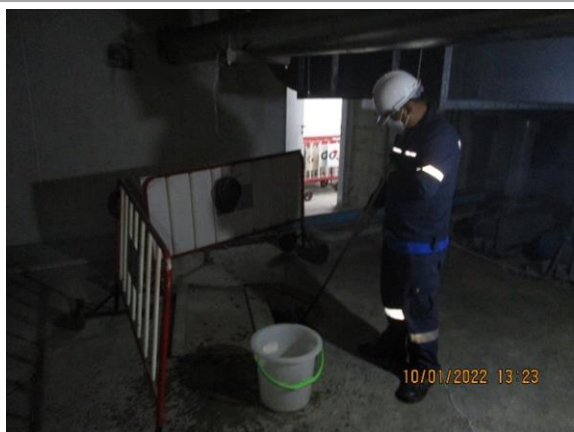
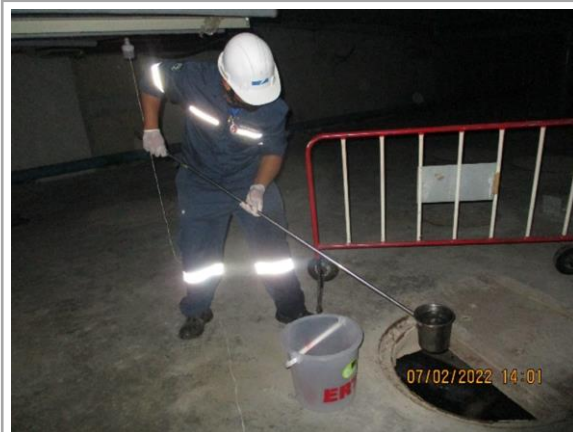
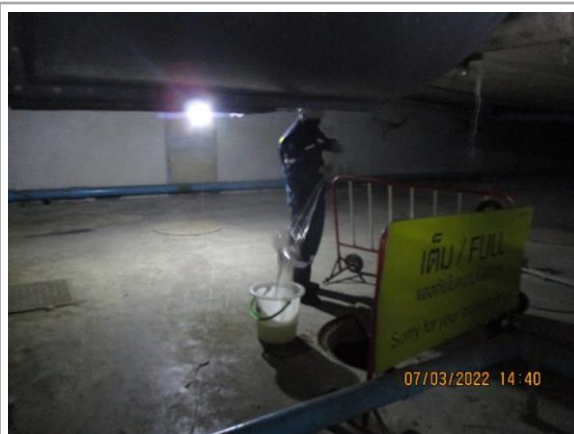
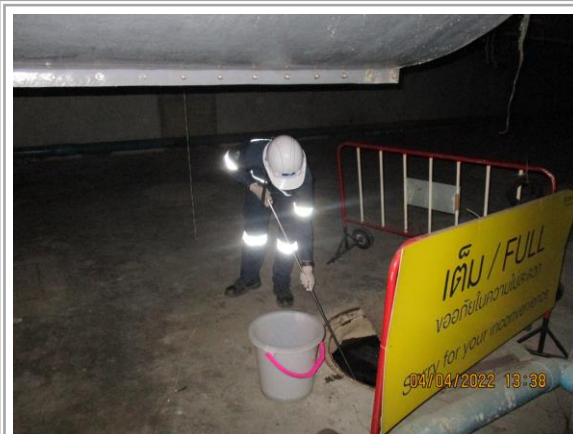
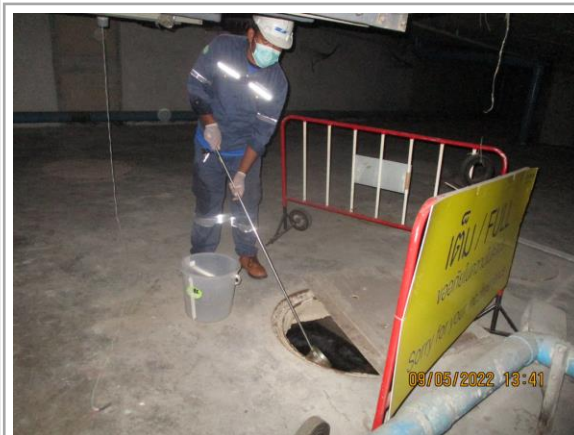
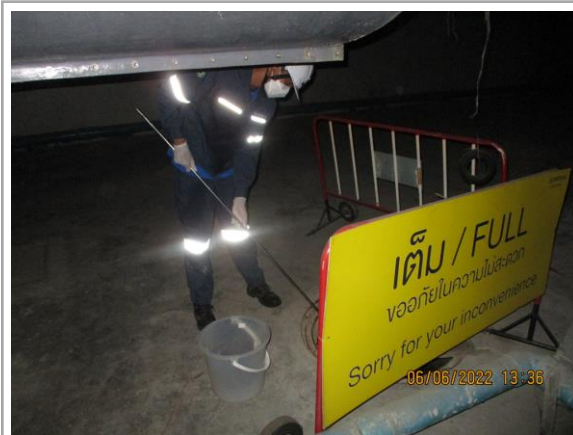
รูปที่ 4.3-40 แสดงการเก็บตัวอย่างเพื่อวิเคราะห์คุณภาพน้ำทิ้ง ส่วนโรงแรม-ที่อยู่อาศัยรวม (ให้เช่า)
บริเวณบ่อปรับสภาพน้ำเสีย (ก่อนการบำบัด) โครงการ Samyan Mitrtown (ระยะดำเนินการ)
ระหว่างเดือนมกราคม – มิถุนายน 2565

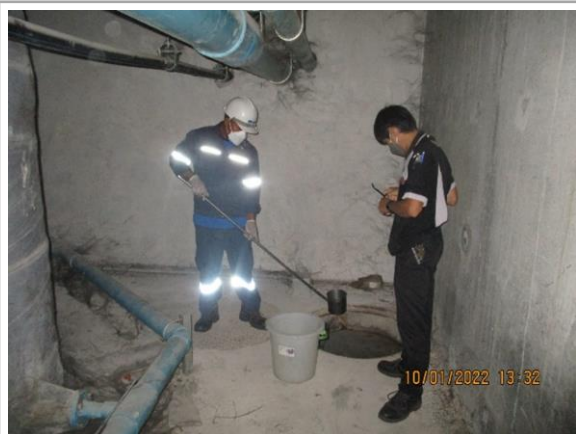
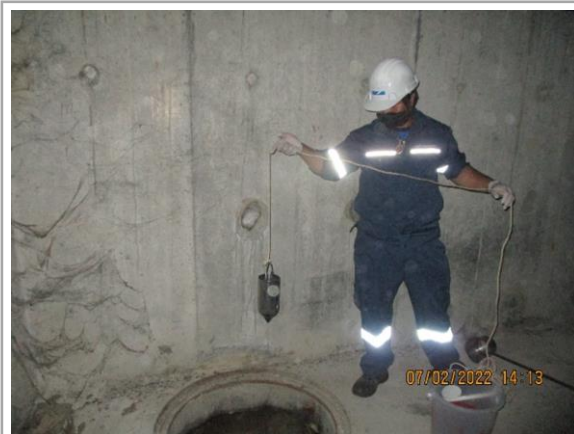
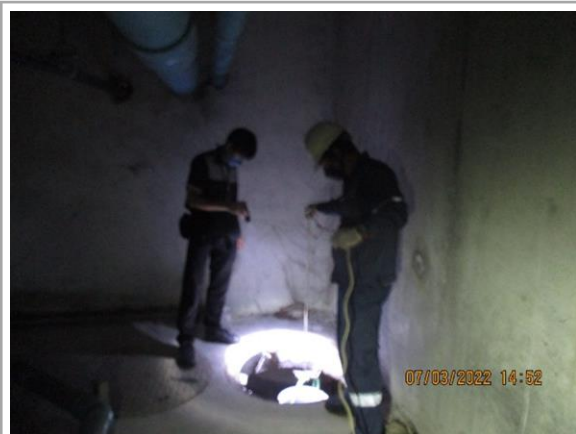
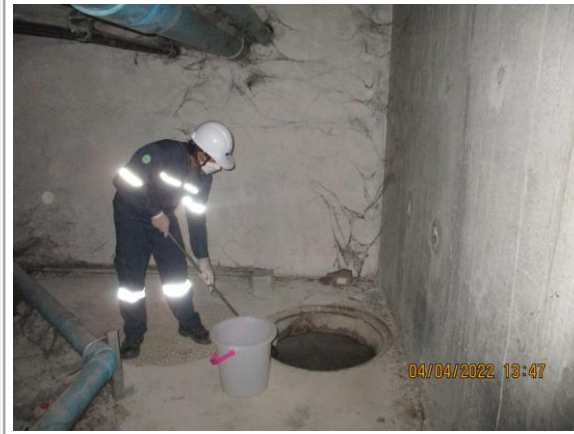
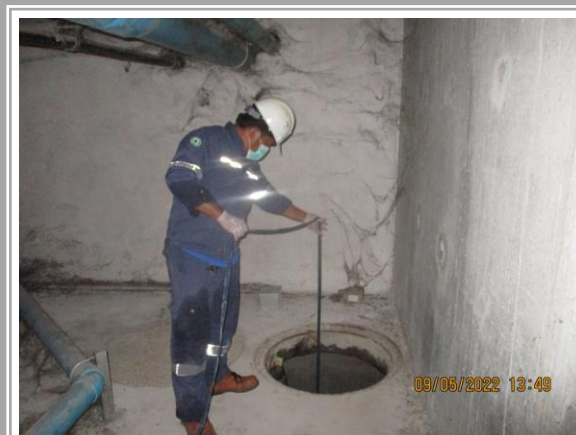
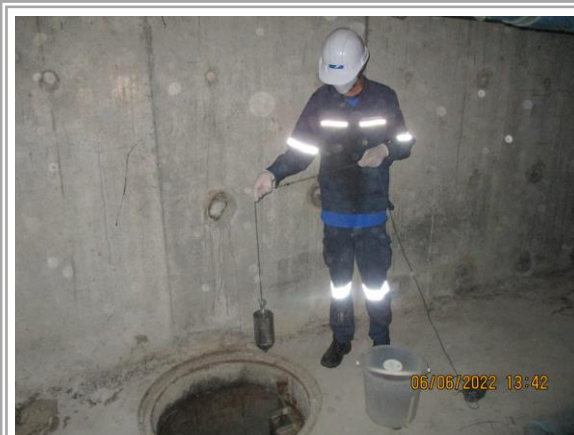
รูปที่ 4.3-41 แสดงการเก็บตัวอย่างเพื่อวิเคราะห์คุณภาพน้ำทั้ง ส่วนโรงแรม-ที่อยู่อาศัยรวม (ให้เช่า)
บริเวณบ่อสูบน้ำใส (หลังการบำบัด) โครงการ Samyan Mitttown (ระยะดำเนินการ)
ระหว่างเดือนมกราคม – มิถุนายน 2565

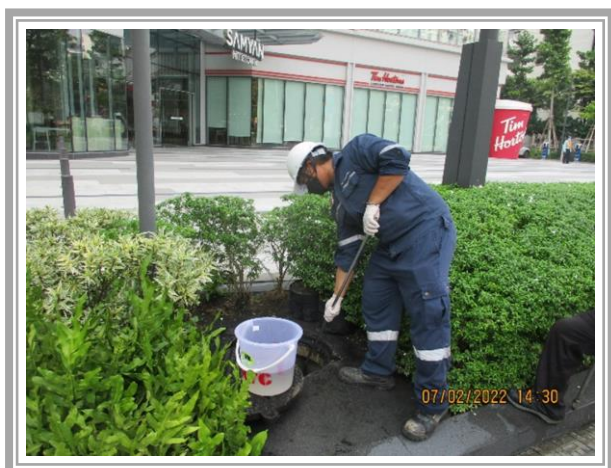
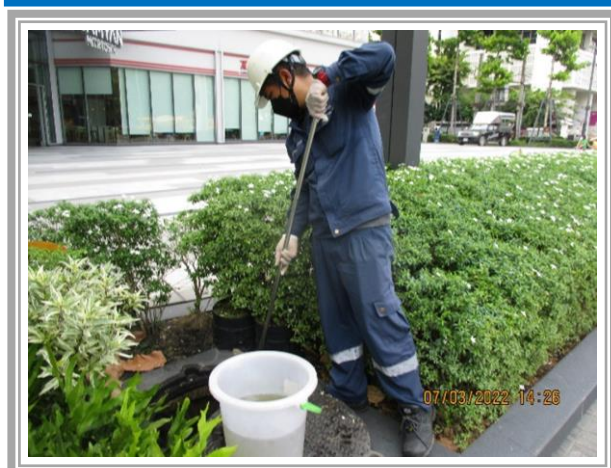
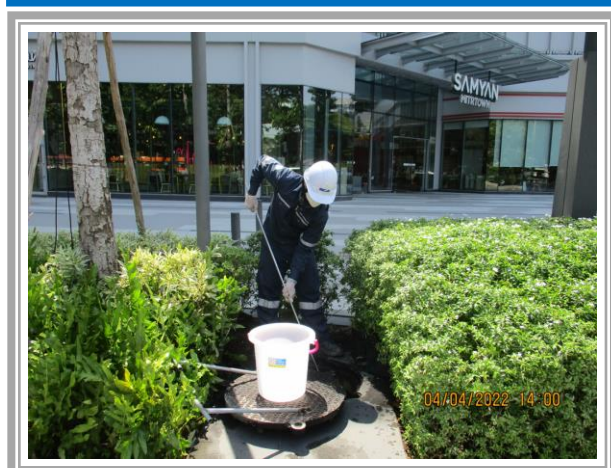
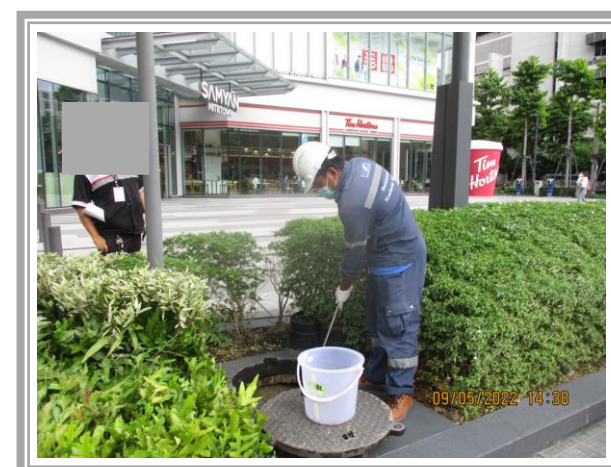
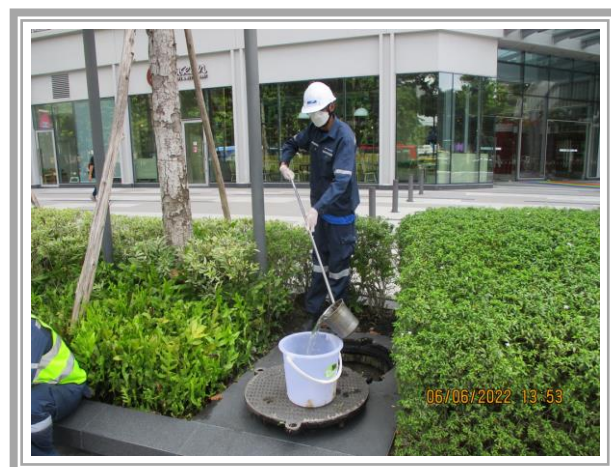
รูปที่ 4.3-42 แสดงการเก็บตัวอย่างเพื่อวิเคราะห์คุณภาพน้ำทิ้ง ส่วนโรงแรม-ที่อยู่อาศัยรวม (ให้เช่า)
บริเวณบ่อดักคุณภาพน้ำทิ้งก่อนระบายออกสู่ภายนอกโครงการ โครงการ Samyan Mittown (ระยะดำเนินการ)
ระหว่างเดือนมกราคม – มิถุนายน 2565
