รายงานผลการปฏิบัติตามมาตรการป้องกันและแก้ไขผลกระทบสิ่งแวดล้อม
และมาตรการติดตามตรวจสอบผลกระทบสิ่งแวดล้อม
โครงการโรงแรมฮ็อปปินน์ แฉ่งวัฒนะ (ระยะดำเนินการ)
ตั้งอยู่เลขที่ 1/79 หมู่ 4 ถนนแฉ่งวัฒนะ - ปากเกร็ด 23 ตำบลคลองเกลือ
อำเภอปากเกร็ด จังหวัดนนทบุรี
ของบริษัท เอรಾವัน ฮ็อปปินน์ จำกัด
เลขที่ 2 ถนนสุขุมวิท แขวงคลองเตย เขตคลองเตย กรุงเทพมหานคร 10110
เดือนมกราคม - มิถุนายน 2565

รายงานผลการปฏิบัติตามมาตรการป้องกันและแก้ไขผลกระทบสิ่งแวดล้อม
และมาตรการติดตามตรวจสอบผลกระทบสิ่งแวดล้อม

1. ชื่อโครงการ โรงแรมฮ็อปปินน์ จังหวัดฉะเชิงเทรา

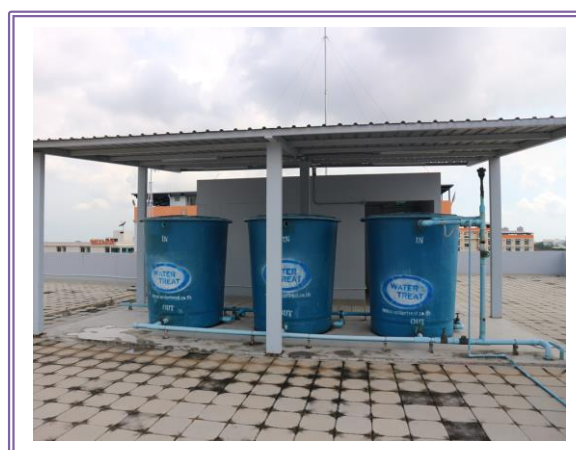
รูปที่ 2.5-1 ถังสำรองน้ำดาดฟ้า

(2) การสำรองน้ำ : โครงการจัดให้มีการสำรองน้ำใช้จากถังเก็บน้ำชั้นดาดฟ้า โดยจะสามารถสำรองน้ำได้ไม่น้อยกว่า 1 วัน ตำแหน่งถังเก็บน้ำชั้นใต้ดินของโครงการ แสดงดังรูปที่ 2.5-1

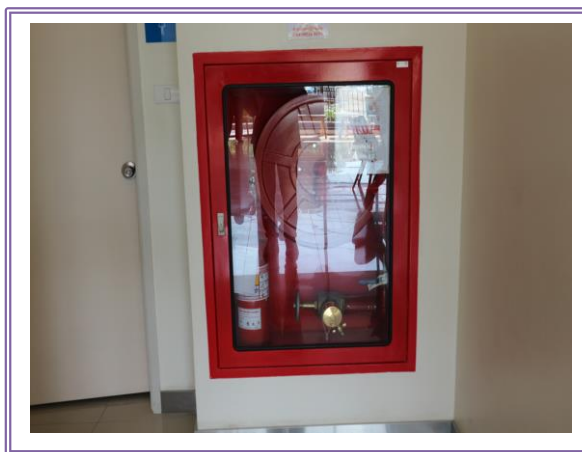
รูปที่ 2.7-1 ตู้เก็บสายฉีดน้ำดับเพลิง

- ระบบจ่ายน้ำดับเพลิง : โครงการมีท่อขึ้นหลักสำหรับดับเพลิง 1 เส้น เพื่อจ่ายน้ำให้กับท่อดับเพลิง (FHC ; Fire hose Cabinet) แต่ละจุดของทุกชั้น และเส้นท่อบริเวณชั้นล่างของอาคารจะมีหัวรับน้ำดับเพลิง (Siamese Connection หรือ FDC : Fire Department Connection) เพื่อรอเชื่อมต่อรับน้ำจากรถดับเพลิง ระบบดับเพลิงมีการเชื่อมต่อกับระบบน้ำประปาและถังเก็บน้ำชั้นดาดฟ้า โดยที่ถังเก็บน้ำชั้นดาดฟ้าจะช่วยในการดับเพลิงเบื้องต้น

ระบบป้องกันอัคคีภัยของโครงการออกแบบให้สอดคล้องตามข้อกำหนดในกฎกระทรวงฉบับที่ 33 (พ.ศ. 2535) ซึ่งมีแก้ไขเพิ่มเติมตามกฎหมายกระทรวงฉบับที่ 50 (พ.ศ. 2540) กฎกระทรวงฉบับที่ 39 (พ.ศ. 2537) กฎกระทรวงฉบับที่ 47 (พ.ศ. 2540) รวมทั้งข้อกำหนดของสำนักงานนโยบายและแผนทรัพยากรธรรมชาติและสิ่งแวดล้อม แสดงดังรูปที่ 2.7-1 และ 2.7-2

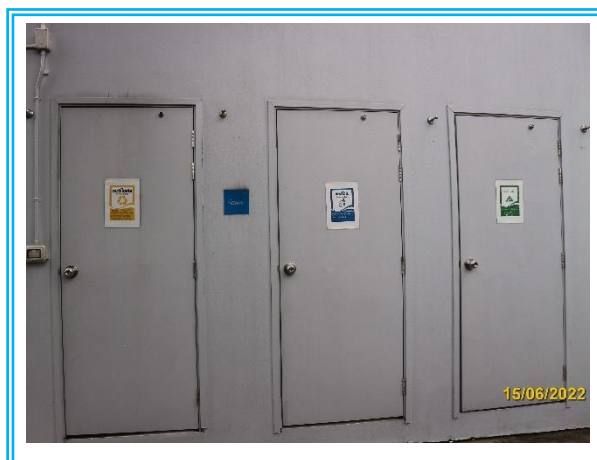
รูปที่ 3-27 ถังขยะภายในโครงการ

4. การจัดการขยะมูลฝอยภายในโครงการ	- ขยะมูลฝอยตกค้างในถังพักขยะและที่พักขยะรวม	- ตรวจสอบไม่ให้มีขยะมูลฝอยตกค้างในถังพักขยะในชั้นพักอาศัย พื้นที่ส่วนต่างๆ ในอาคาร และที่พักขยะรวม - ตรวจสอบดูแลทำความสะอาดที่พักขยะรวมของโครงการ	- บริเวณจุดตั้งถังรองรับขยะมูลฝอยในชั้นพักอาศัย พื้นที่ส่วนต่างๆ ของอาคาร และที่พักขยะรวม	- 1 ครั้ง/สัปดาห์	- ทางโครงการมีพนักงานทำความสะอาด คอยตรวจสอบไม่ให้มีขยะมูลฝอยตกค้างในถังพักขยะในชั้นพักอาศัย พื้นที่ส่วนต่างๆ ในอาคาร และที่พักขยะรวม สัปดาห์ละ 1 ครั้ง - ทางโครงการมีพนักงานทำความสะอาด ดูแลทำความสะอาดที่พักขยะรวมของโครงการ สัปดาห์ละ 1 ครั้ง	-	รูปที่ 3-27

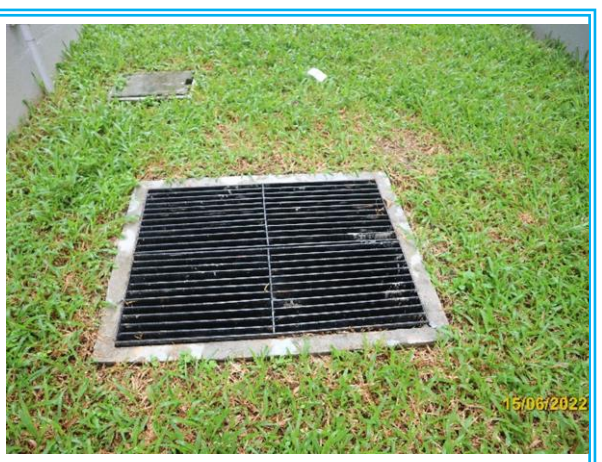
รูปที่ 3-32 ตะแกรงครอบท่อระบายน้ำ

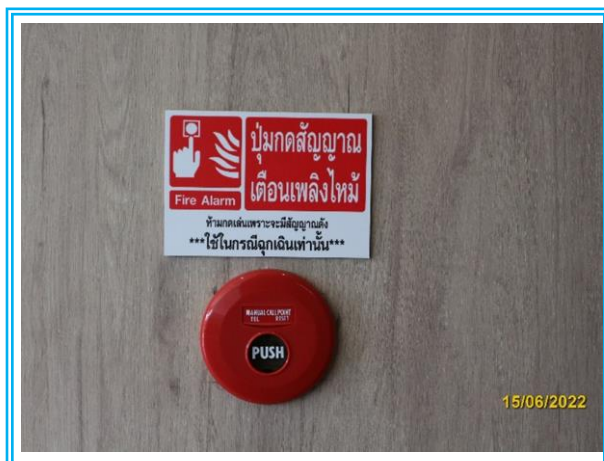
รูปที่ 3-34 ระบบสัญญาณเตือนภัยภายในโครงการ

5. ระบบป้องกันอัคคีภัยและระบบสัญญาณเตือนภัย	- ระบบป้องกันอัคคีภัยภายในโครงการ - ระบบสัญญาณเตือนภัยภายในโครงการ	- ตามวิธีการตรวจสอบของระบบป้องกันอัคคีภัยเพื่อให้สามารถใช้งานได้ อย่างมีประสิทธิภาพและมีความพร้อมที่จะใช้งานได้ อยู่เสมอ	- บริเวณจุดติดตั้งระบบป้องกันอัคคีภัยและระบบสัญญาณเตือนภัยภายในอาคารของโครงการทุกชั้น	- 3 เดือนต่อครั้ง (หรือตามความเหมาะสมหรือตามที่ระบุไว้ในคู่มือการใช้งานของแต่ละเครื่อง)	- ทางโครงการจัดให้มีพนักงานคอยตรวจสอบระบบเตือนภัยและป้องกันอัคคีภัยให้ใช้งานได้ อย่างมีประสิทธิภาพและมีความพร้อมที่จะใช้งานได้อยู่เสมอ	-	รูปที่ 3-34 ภาคผนวกที่ 6.7 ภาคผนวกที่ 6.10

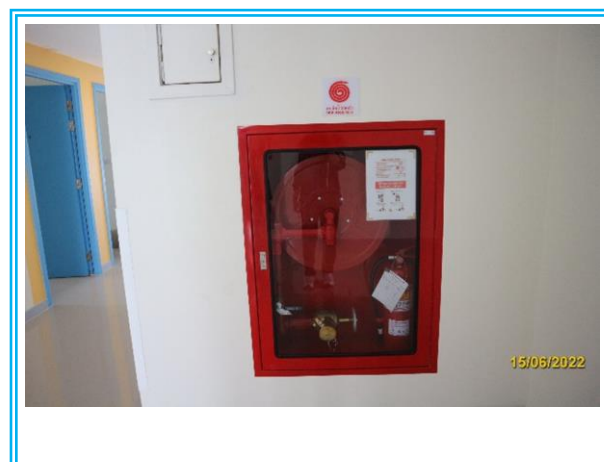
รูปที่ 3-36 อุปกรณ์ดับเพลิงภายในโครงการ

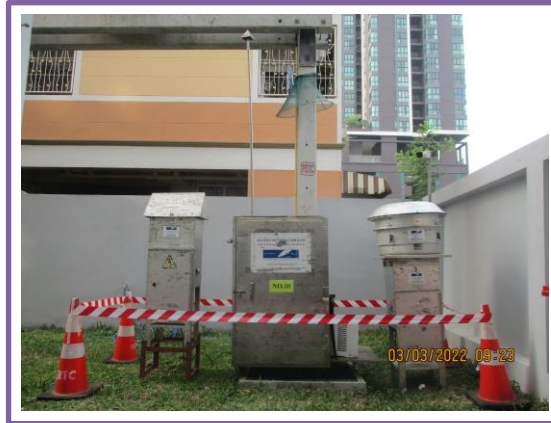
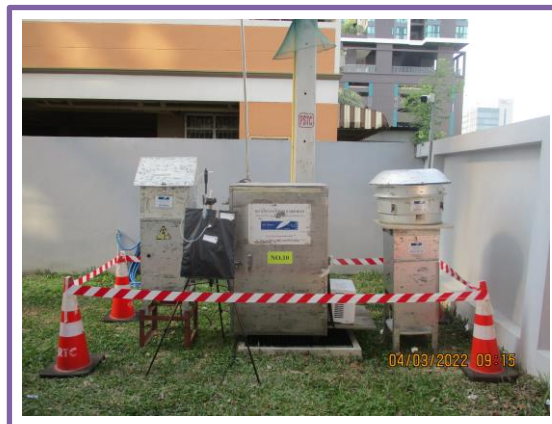
รูปที่ 4.3-19 รูปแสดงการตรวจวัดคุณภาพอากาศในบรรยากาศโดยทั่วไป
บริเวณภายในพื้นที่โครงการ
ระหว่างเดือนมกราคม – มิถุนายน 2565

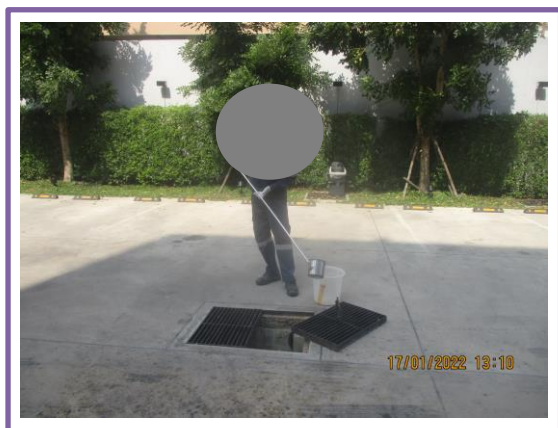
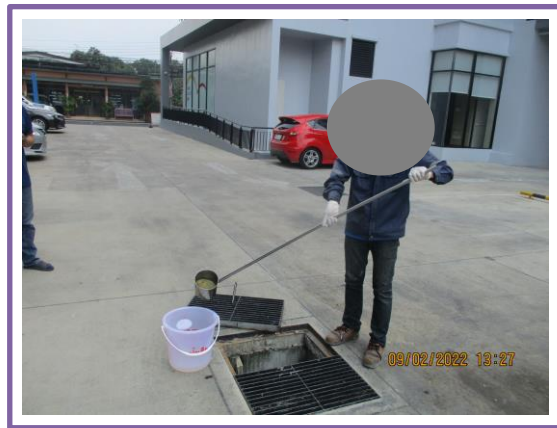
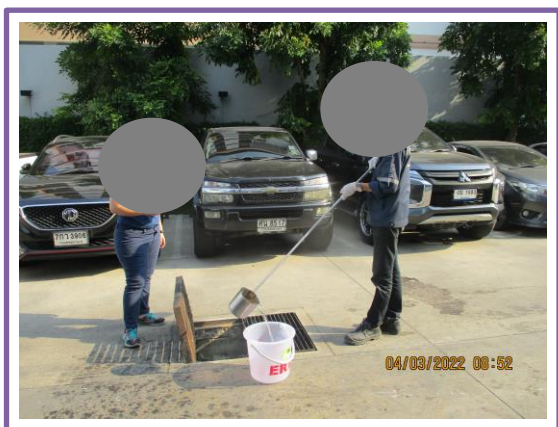
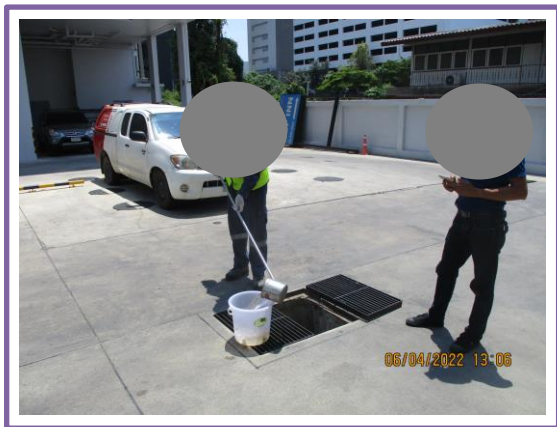
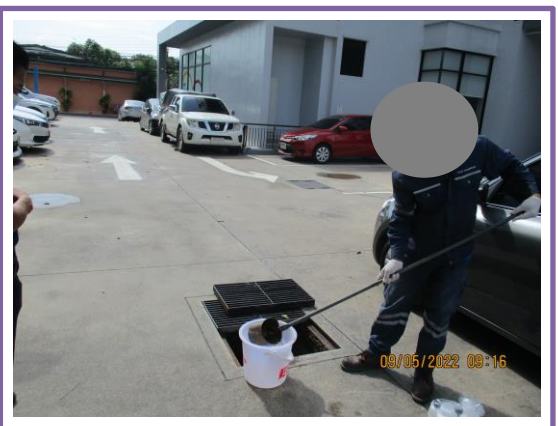
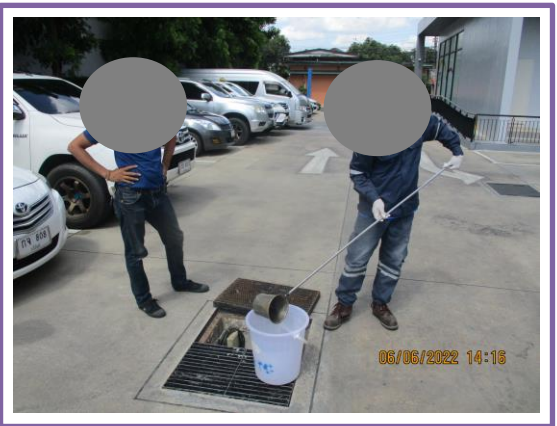
รูปที่ 4.3-20 รูปแสดงการเก็บตัวอย่างเพื่อตรวจวิเคราะห์คุณภาพน้ำทั้ง
น้ำเสียหลังการบำบัดด้วยระบบบำบัดน้ำเสีย
ระหว่างเดือนมกราคม – มิถุนายน 2565
