รายงานผลการปฏิบัติตามมาตรการป้องกันและแก้ไขผลกระทบสิ่งแวดล้อม  
และมาตรการติดตามตรวจสอบคุณภาพสิ่งแวดล้อม ในระยะดำเนินการ

โครงการ โนเบิล รีเฟล็กซ์ (ส่วนขยาย)

ระหว่างเดือนกรกฎาคม-ธันวาคม พ.ศ. 2565

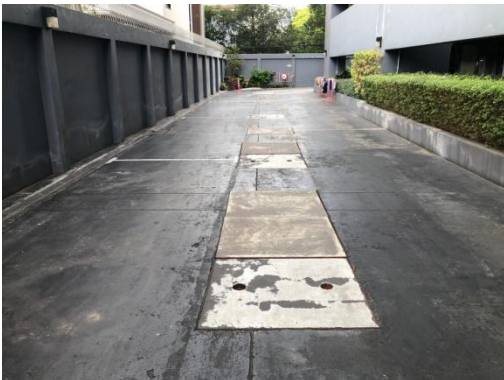
รูปที่ 2-3 ระบบบำบัดน้ำเสียของโครงการ

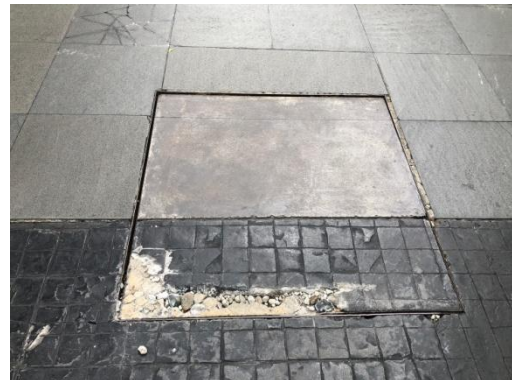
รูปที่ 2-4 ถังสำรองน้ำใต้ดิน

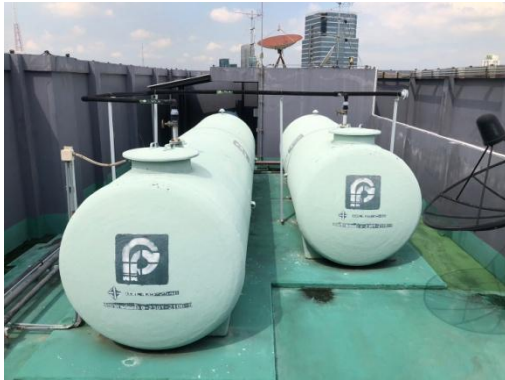
รูปที่ 2-5 ถังสำรองน้ำบนดาดฟ้า

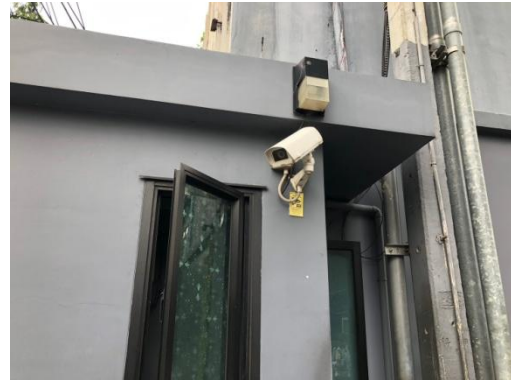
รูปที่ 2-15 กล้องวงจรปิดภายในโครงการ

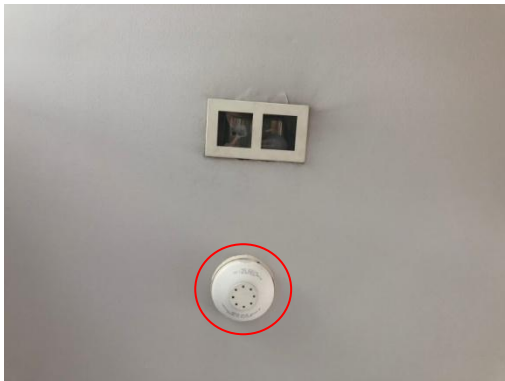
รูปที่ 2-19 เครื่องจับความร้อน

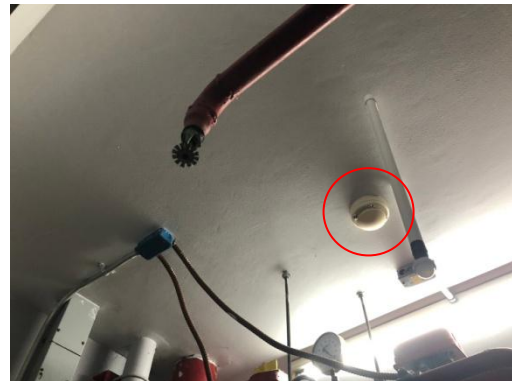
รูปที่ 2-20 เครื่องดักจับควัน

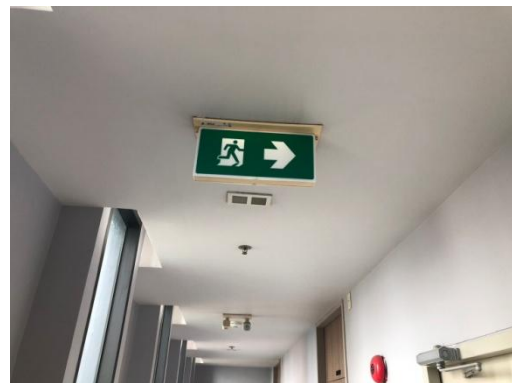
รูปที่ 2-22 ป้ายทางหนีไฟ

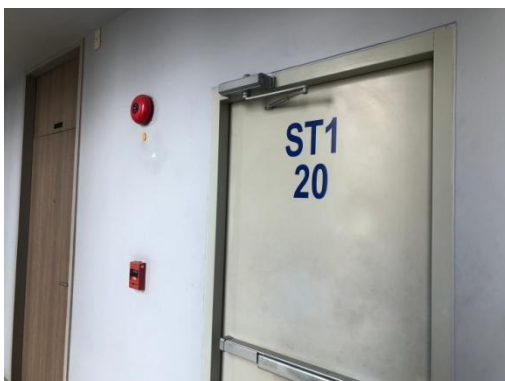
รูปที่ 2-23 บันไดหนีไฟ

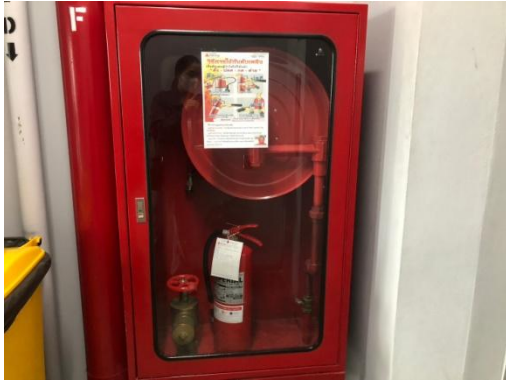
รูปที่ 2-24 ตู้อุปกรณ์ดับเพลิง

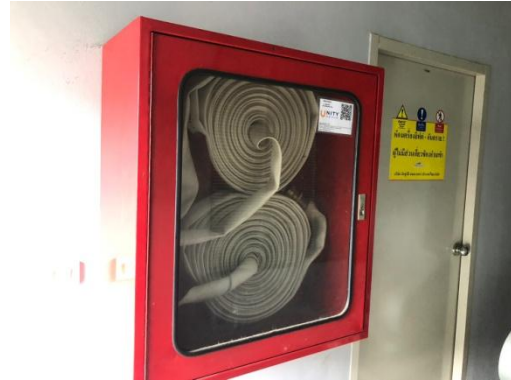
รูปที่ 2-25 ตู้เก็บสายดับเพลิง

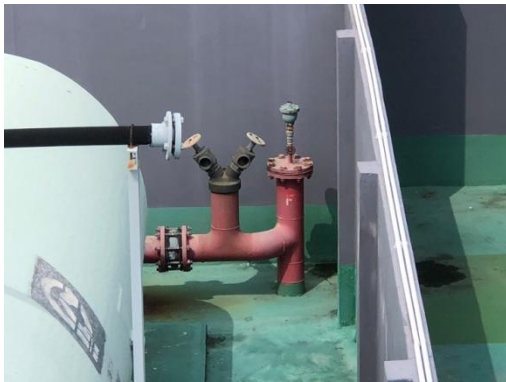
รูปที่ 2-26 หัวรับน้ำดับเพลิงภายนอกอาคาร

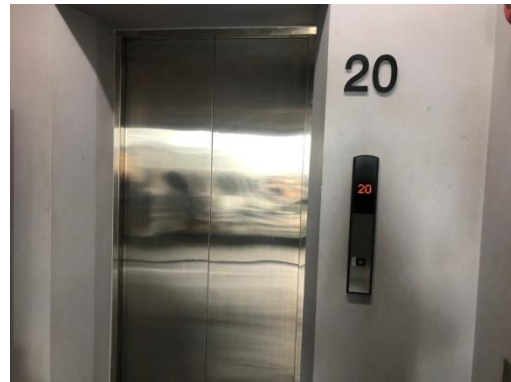
รูปที่ 2-27 ลิฟต์ดับเพลิง

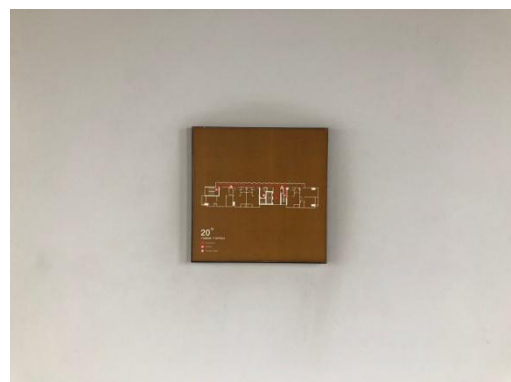
รูปที่ 2-29 ผังแสดงที่ตั้งอุปกรณ์ดับเพลิง บันไดหนีไฟ  
เส้นทางหนีไฟในตำแหน่งที่เห็นได้ชัดเจนทุกชั้น

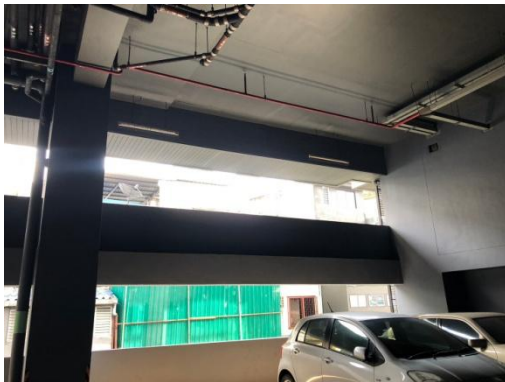
รูปที่ 2-31 ช่องโล่งชั้นจอดรถ

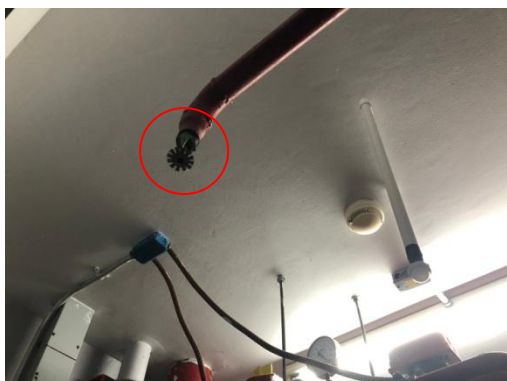
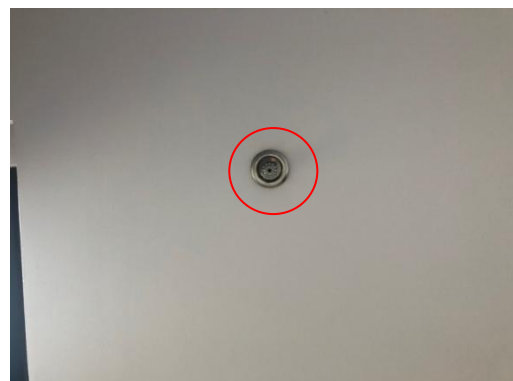
รูปที่ 2-43 หัวกระจายน้ำดับเพลิงอัตโนมัติ

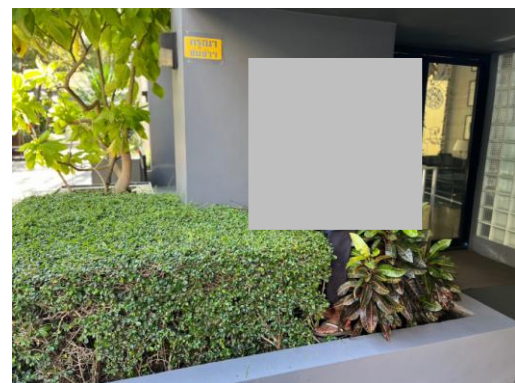
รูปที่ 2-47 มิเตอร์น้ำของผู้พักอาศัย

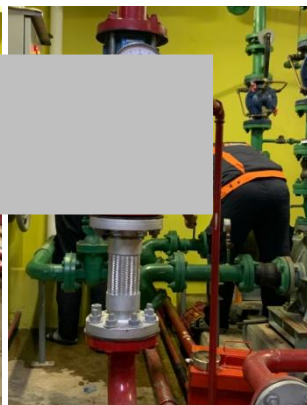
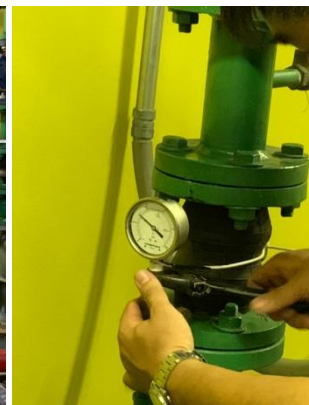
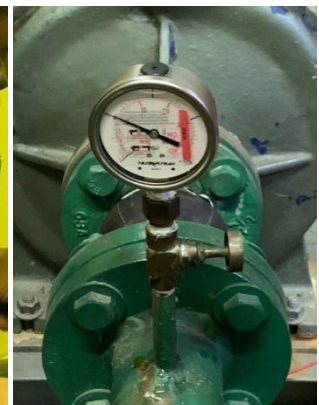
รูปที่ 2-50 การตรวจสอบท่อระบบส่งน้ำ
