นิติบุคคลอาคารชุดไอวี ทองหล่อ

รายงานผลการปฏิบัติตามมาตรการป้องกันและแก้ไขผลกระทบสิ่งแวดล้อม
และมาตรการติดตามตรวจสอบคุณภาพสิ่งแวดล้อม (ระยะดำเนินการ)
โครงการไอวี ทองหล่อ

ฉบับที่ 1/2565 ระหว่างเดือนกรกฎาคม-ธันวาคม พ.ศ. 2565

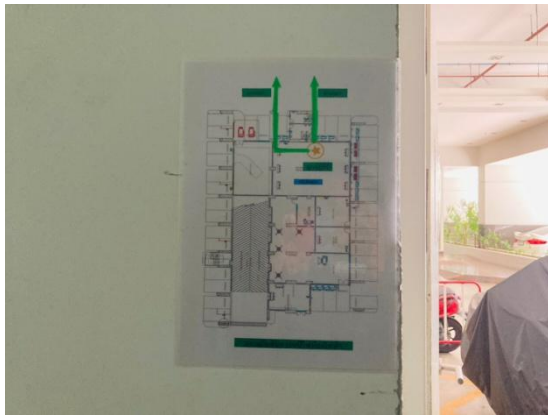
รูปที่ 2-7 แผนผังหนีไฟ

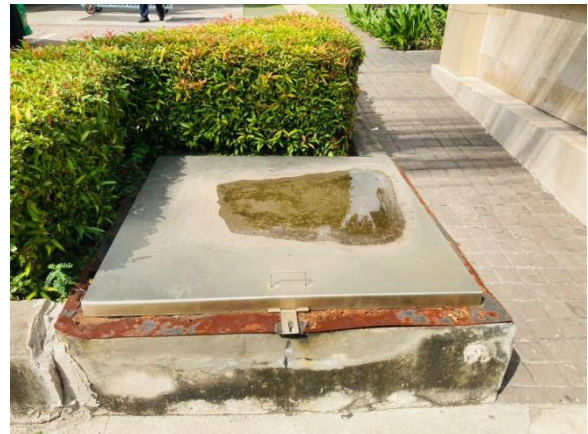
รูปที่ 2-8 ระบบบำบัดน้ำเสียของโครงการ

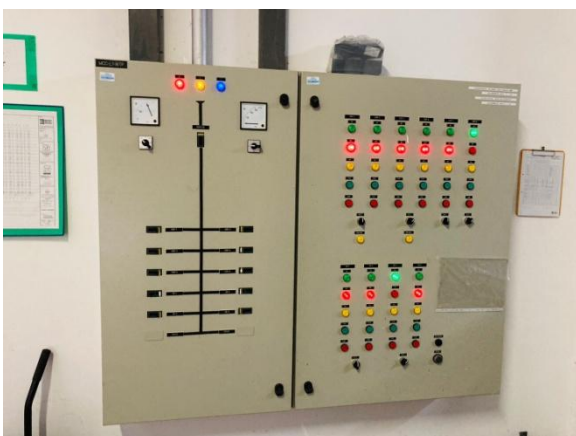
รูปที่ 2-9 ระบบมิเตอร์ไฟฟ้าสำหรับระบบบำบัดน้ำเสีย

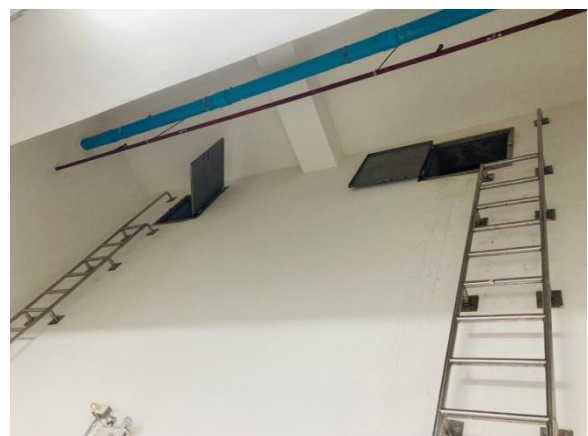
รูปที่ 2-10 ถังเก็บน้ำใต้ดิน

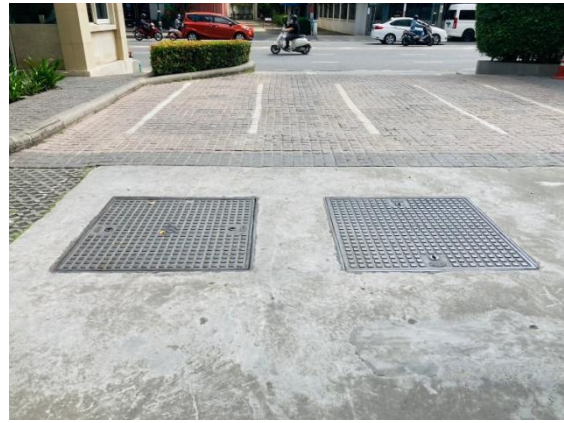
รูปที่ 2-12 บ่อหน่วงน้ำของโครงการ

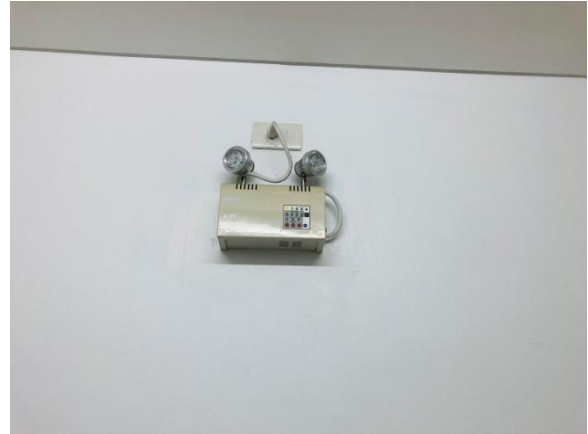
รูปที่ 2-17 ระบบไฟฟ้าสำรองของโครงการ

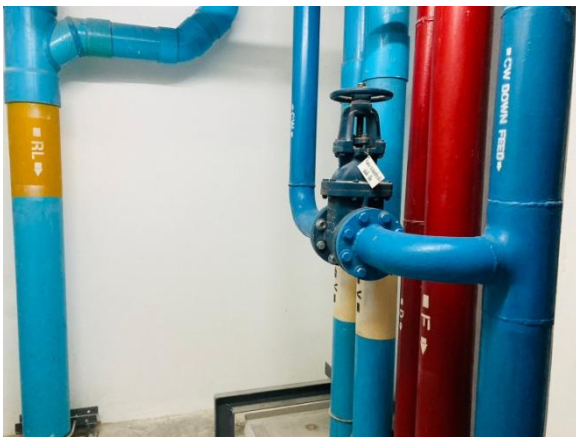
รูปที่ 2-19 ระบบท่อเย็น

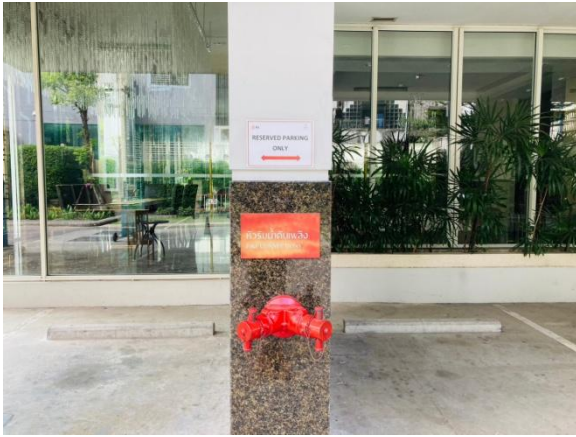
รูปที่ 2-21 หัวรับน้ำดับเพลิง

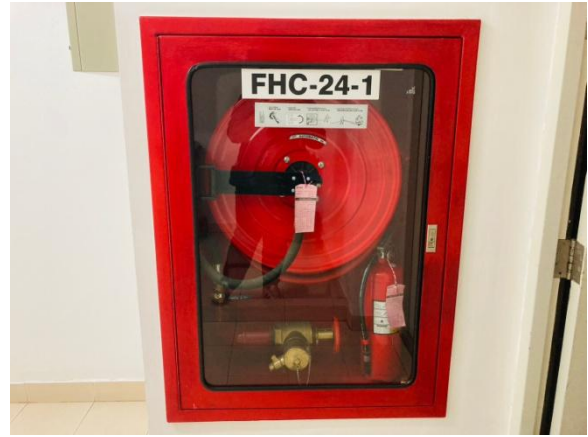
รูปที่ 2-22 ตู้เก็บสายฉีดน้ำดับเพลิง

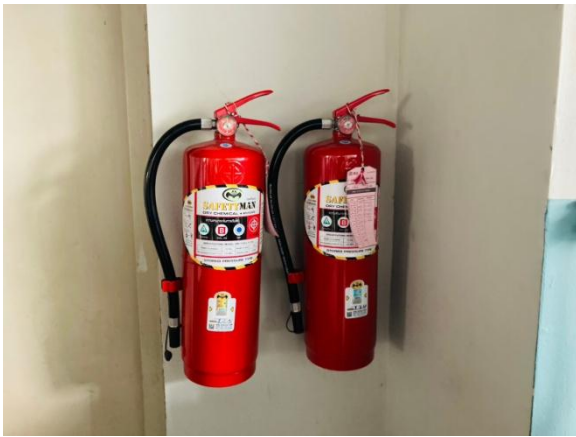
รูปที่ 2-23 ถังดับเพลิงชนิดมือถือ

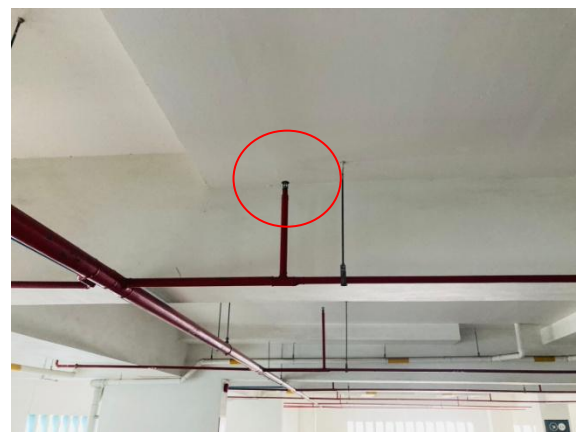
รูปที่ 2-24 หัวกระจายน้ำดับเพลิงอัตโนมัติ (Sprinkler)

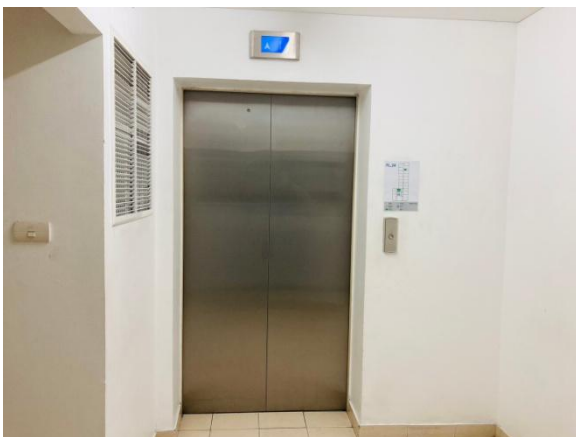
รูปที่ 2-25 ลิฟต์ดับเพลิง

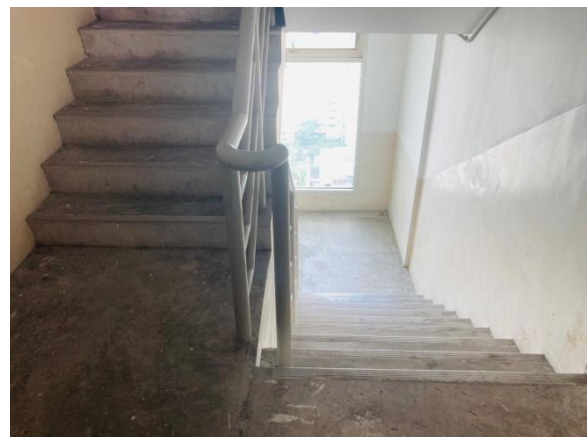
รูปที่ 2-26 บันไดหนีไฟ

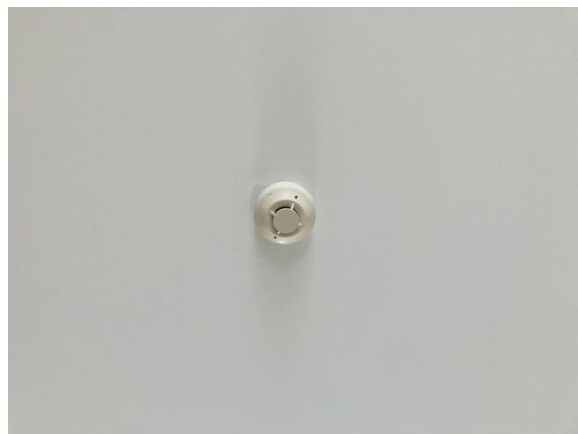
รูปที่ 2-28 เครื่องตรวจจับควัน (Smoke Detector)

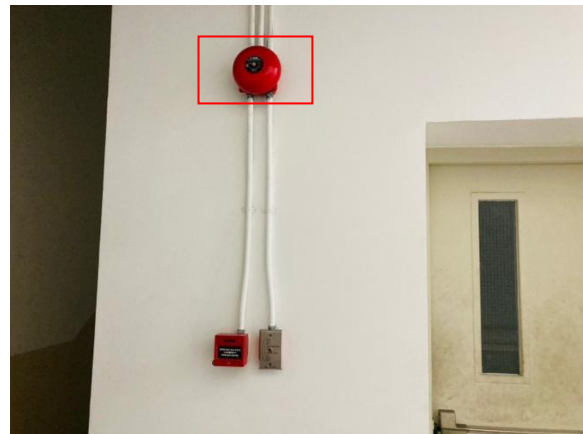
รูปที่ 2-30 กริ่งสัญญาณเตือนภัย (Alarm Bell)

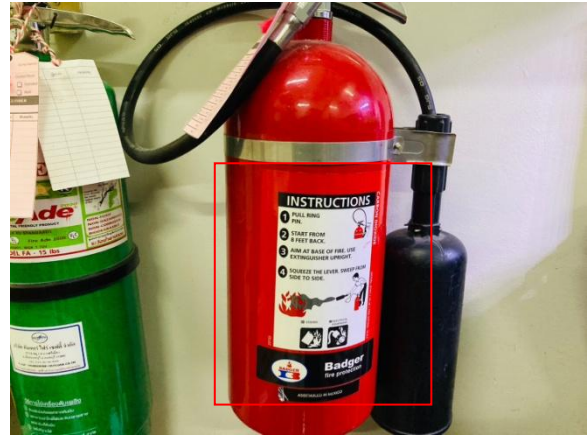
รูปที่ 2-34 ติดป้ายแนะนำการใช้อุปกรณ์ดับเพลิง

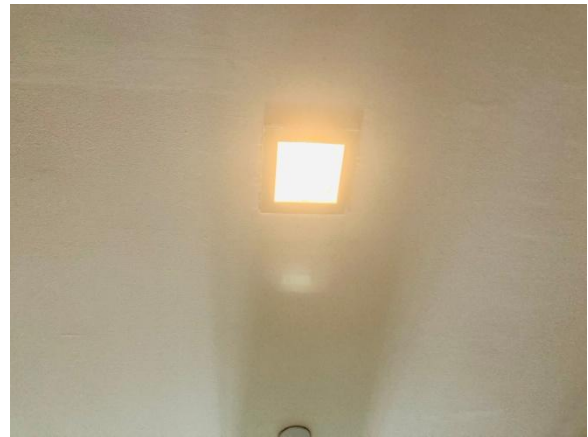
รูปที่ 2-36 หลอดไฟฟ้าแบบประหยัดไฟ

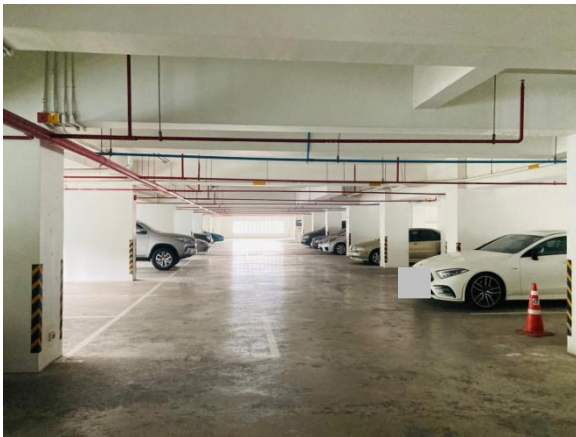
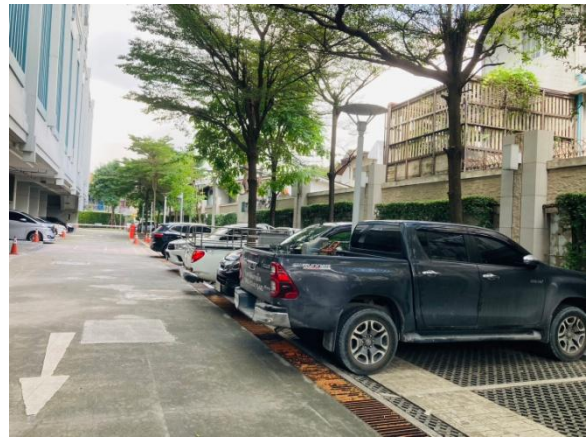
รูปที่ 2-39 ช่องว่างภายใน-ภายนอก อาคารจอดรถ ไม่มีสิ่งกีดขวาง

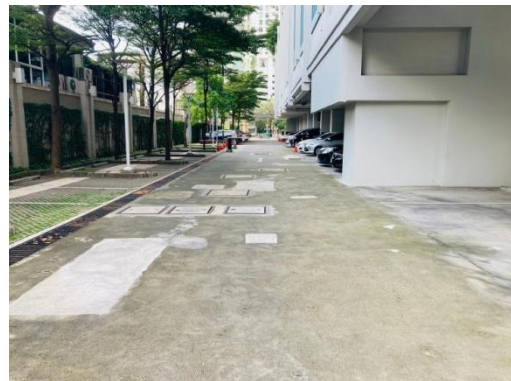
รูปที่ 2-50 บ่อบำบัดน้ำเสียโครงการ

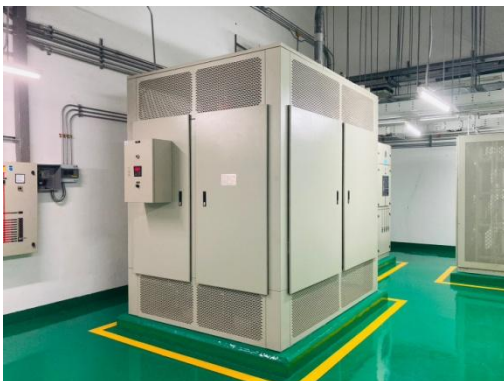
รูปที่ 2-53 ห้องควบคุมไฟฟ้า

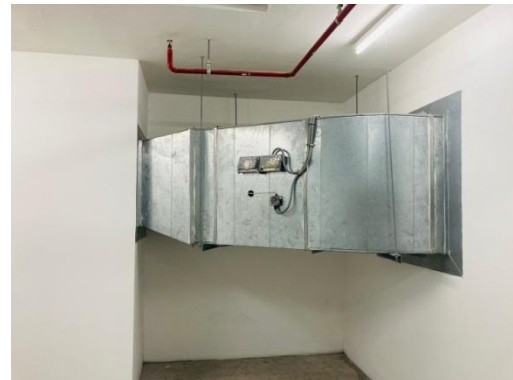
รูปที่ 2-58 ห้องอัดพัฒนาระบายอากาศ

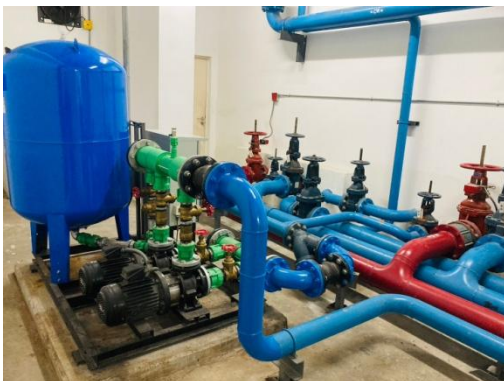
รูปที่ 2-59 ห้องเครื่องสูบน้ำ

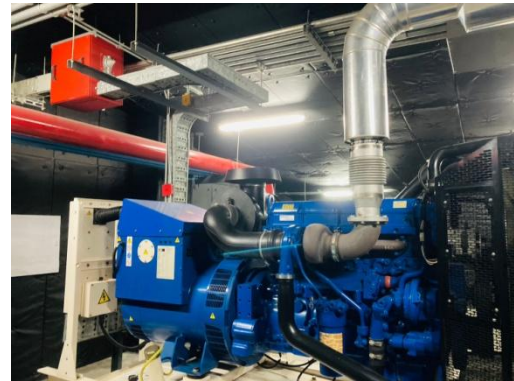
รูปที่ 2-64 ห้องเครื่องกำเนิดไฟฟ้า

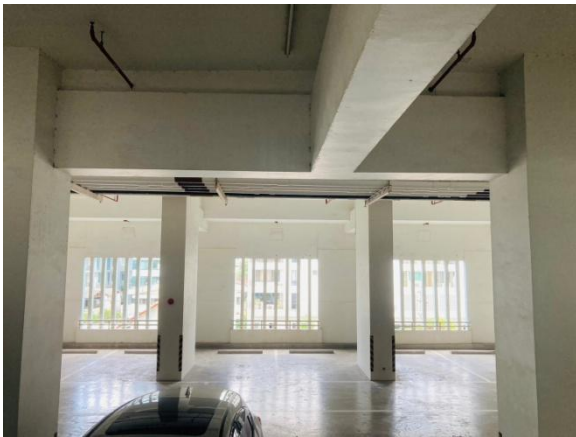
รูปที่ 2-65 มีการออกแบบให้ชั้นลานจอดรถ สามารถระบายอากาศได้
