รายงานผลการดำเนินงานตามมาตรการป้องกันและแก้ไข
ผลกระทบสิ่งแวดล้อมและมาตรการติดตามตรวจสอบผลกระทบสิ่งแวดล้อม

โครงการโอบีเบี ทาวเวอร์ (ระยะดำเนินการ)

เดือนกรกฎาคม – ธันวาคม 2565

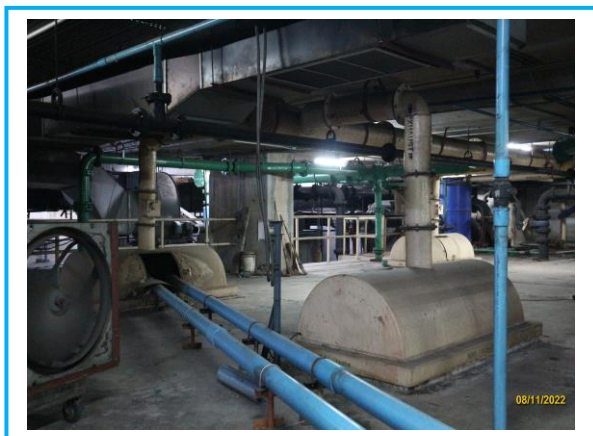
รูปที่ 2.4-1 ระบบบำบัดน้ำเสียส่วนขยาย

บ่อเติมอากาศ

บ่อดักตะกอน

ตู้ควบคุมระบบบำบัดน้ำเสีย

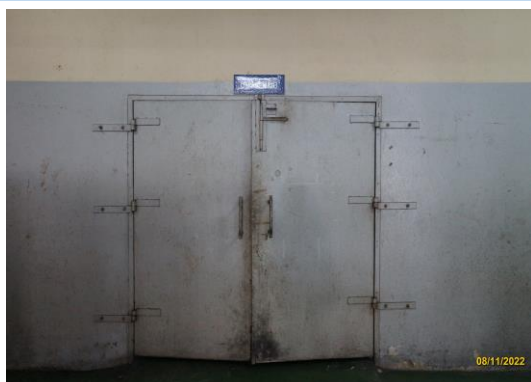
รูปที่ 3-28 ห้องพักขยะมูลฝอย

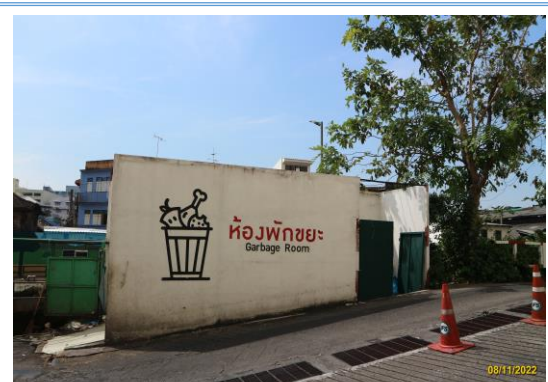
รูปที่ 3-29 ห้องพักขยะรีไซเคิล

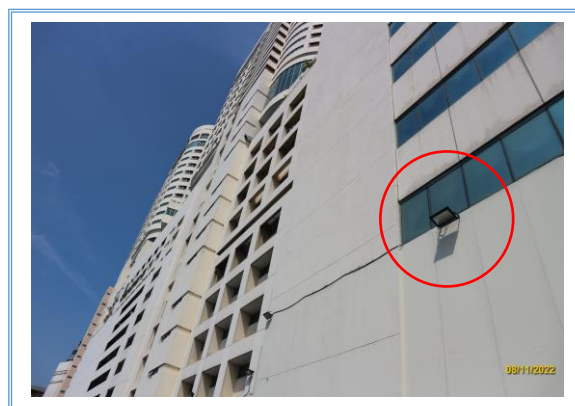
รูปที่ 3-37 ด้วนำล่อฟ้าของอาคาร

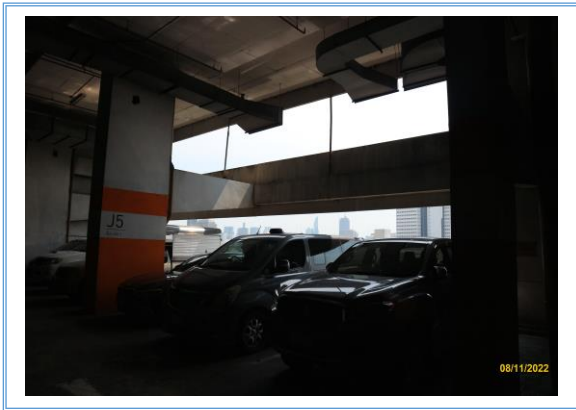
รูปที่ 3-51 ปล่องระบายอากาศของโครงการ

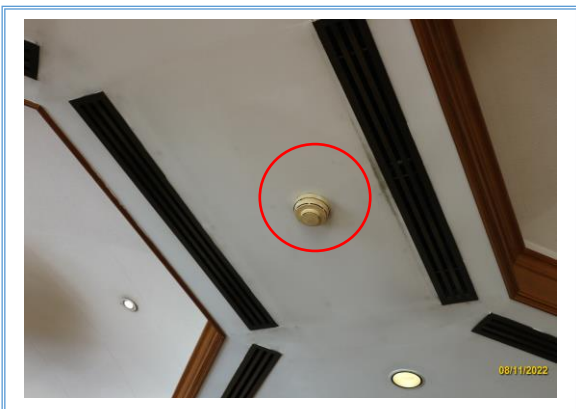
รูปที่ 3-54 เครื่องตรวจจับความร้อน

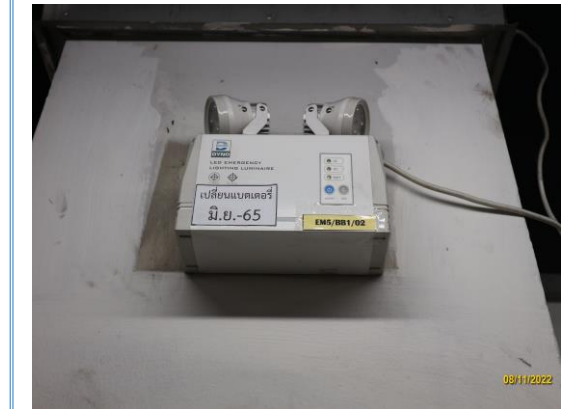
รูปที่ 3-55 ไฟส่องสว่างฉุกเฉิน

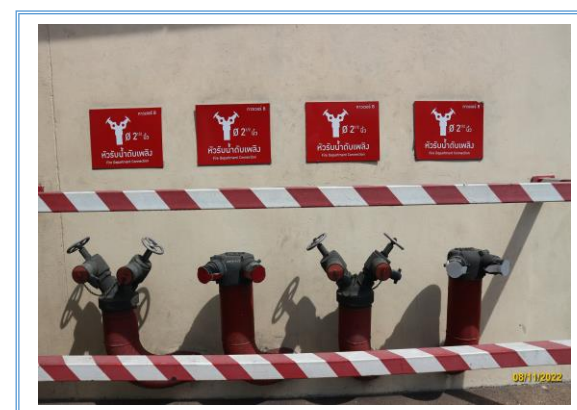
รูปที่ 3-60 ระบบหัวรับน้ำดับเพลิง

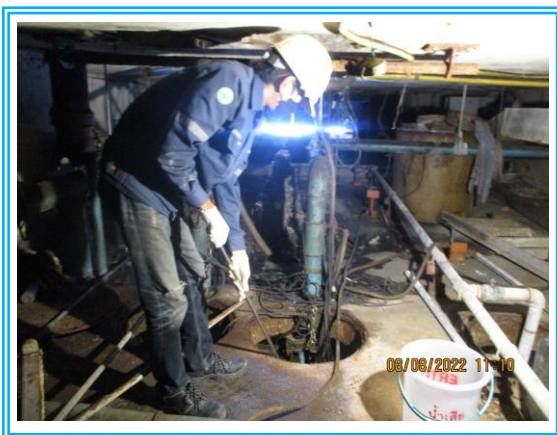
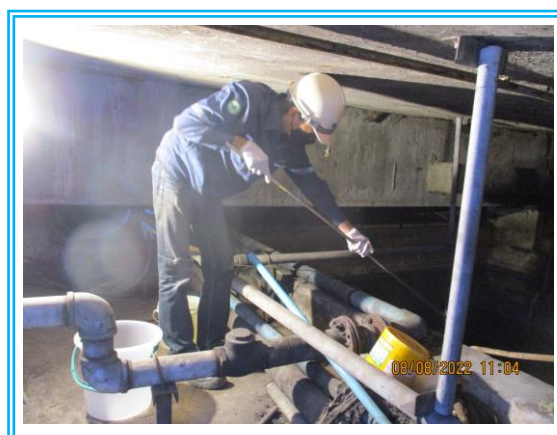
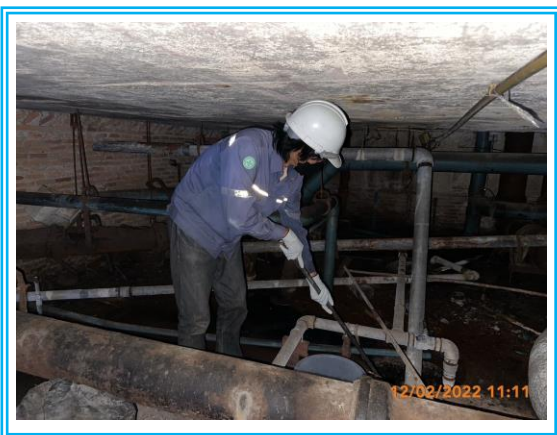
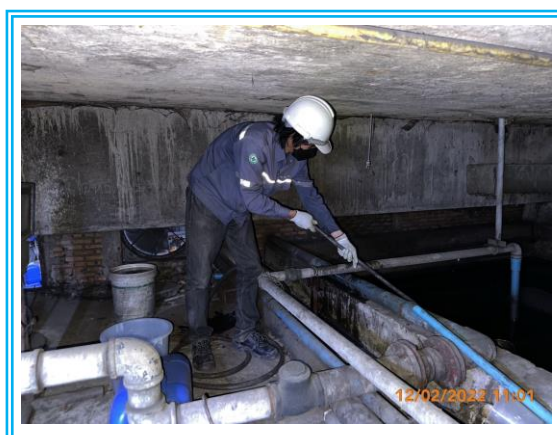
รูปที่ 4-15 รูปแสดงการเก็บตัวอย่างเพื่อวิเคราะห์คุณภาพน้ำเสีย บริเวณระบบบำบัดน้ำเสียอาคารเดิม
ระหว่างเดือนกรกฎาคม – ธันวาคม 2565

บ่อปรับสภาพ (ก่อนผ่านระบบฯ)
เก็บตัวอย่างในวันที่ 8 สิงหาคม 2565

บ่อเติมคลอรีน (หลังผ่านระบบฯ)
เก็บตัวอย่างในวันที่ 8 สิงหาคม 2565

บ่อปรับสภาพ (ก่อนผ่านระบบฯ)
เก็บตัวอย่างในวันที่ 2 ธันวาคม 2565

บ่อเติมคลอรีน (หลังผ่านระบบฯ)
เก็บตัวอย่างในวันที่ 2 ธันวาคม 2565

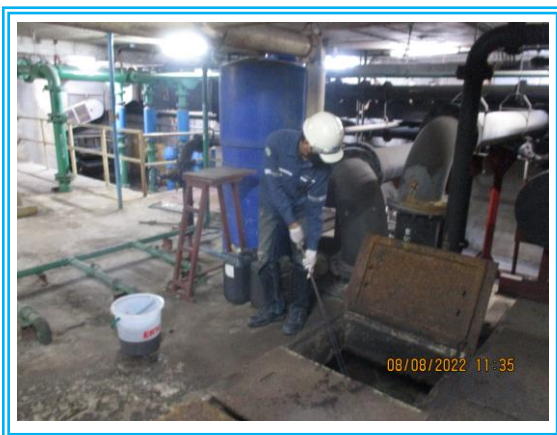
รูปที่ 4-16 รูปแสดงการเก็บตัวอย่างเพื่อวิเคราะห์คุณภาพน้ำเสีย บริเวณระบบบำบัดน้ำเสียอาคารส่วนขยาย
ระหว่างเดือนกรกฎาคม – ธันวาคม 2565

บ่อ Aerated Grit Chamber (ก่อนผ่านระบบฯ)
เก็บตัวอย่างในวันที่ 8 สิงหาคม 2565

บ่อสูบน้ำทิ้ง (หลังผ่านระบบฯ)
เก็บตัวอย่างในวันที่ 8 สิงหาคม 2565

บ่อ Aerated Grit Chamber (ก่อนผ่านระบบฯ)
เก็บตัวอย่างในวันที่ 2 ธันวาคม 2565

บ่อสูบน้ำทิ้ง (หลังผ่านระบบฯ)
เก็บตัวอย่างในวันที่ 2 ธันวาคม 2565
