บทนำ

1.1 ความเป็นมาของโครงการ

โครงการ บีท คอนโด บางหว้า อินเตอร์เชঞ্জ (Beat Condo Bangwa Interchange) ซึ่งตั้งอยู่ที่ 33 ถนน เทอดไท แขวงบางหว้า เขตภาษีเจริญ กรุงเทพมหานคร มีขนาดพื้นที่ 2-3-72 ไร่ หรือ 4,688 ตารางเมตร เป็นโครงการก่อสร้างอาคารชุดพักอาศัย ขนาดสูง 8 ชั้น จำนวน 2 อาคาร แต่ละอาคารมีความสูง 22.95 เมตร (ความสูงวัดถึงระดับพื้นชั้นหลังคา คสล.) มีจำนวนห้องชุดรวมทั้งสิ้น 403 ห้อง (แบ่งเป็น ห้องชุดเพื่อการพักอาศัย จำนวน 402 ห้อง และห้องชุดเพื่อการพาณิชย์ จำนวน 1 ห้อง) ซึ่งได้รับการพิจารณาเห็นชอบในรายงานการวิเคราะห์ผลกระทบสิ่งแวดล้อมจากคณะกรรมการผู้ชำนาญการ ตามหนังสือเลขที่ ทส 10105/11 (44 ลงวันที่ 22 สิงหาคม 2562) ในกรณีนี้บริษัทฯ ได้ดำเนินการจัดทำรายงานผลการปฏิบัติตามมาตรการป้องกันและแก้ไขผลกระทบสิ่งแวดล้อม และมาตรการติดตามตรวจสอบคุณภาพสิ่งแวดล้อม ประจำเดือนมกราคม - มิถุนายน 2565 เพื่อเสนอต่อสำนักงานนโยบายและแผนทรัพยากรธรรมชาติและสิ่งแวดล้อม รับทราบผลการติดตามตรวจสอบและพิจารณาให้ข้อคิดเห็นเพิ่มเติมเพื่อการปรับปรุงแก้ไขการปฏิบัติให้มีความถูกต้องเหมาะสมและก่อให้เกิดผลกระทบต่อคุณภาพสิ่งแวดล้อมน้อยที่สุดต่อไปการดำเนินการจัดทำรายงานผลการปฏิบัติตามมาตรการป้องกันและแก้ไขผลกระทบสิ่งแวดล้อม และติดตามตรวจสอบคุณภาพสิ่งแวดล้อมมีวัตถุประสงค์ ดังนี้

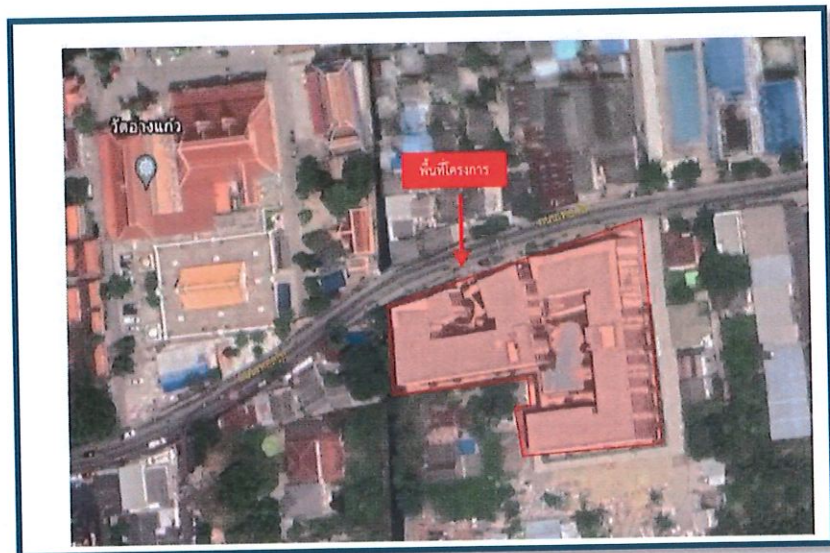
รูปที่ 1.1 และรายละเอียดผังแสดงการใช้ประโยชน์บริเวณพื้นที่โครงการและพื้นที่ใกล้เคียง

รายละเอียดพื้นที่ตั้งของโครงการแสดงดังรูปที่ 1.1
