รายงานผลการปฏิบัติตามมาตรการป้องกันและแก้ไขผลกระทบ
สิ่งแวดล้อมและมาตรการติดตามตรวจสอบผลกระทบสิ่งแวดล้อม
โครงการ LCH Project 1 (ระยะดำเนินการ)
ตั้งอยู่ที่ตำบลมายางพร อำเภอปลวกแดง จังหวัดระยอง
ของบริษัท อีเอสบี วัน จำกัด
ตั้งอยู่เลขที่ 159 หมู่ที่ 6 ตำบลมายางพร อำเภอปลวกแดง จังหวัดระยอง
เดือนกรกฎาคม – ธันวาคม 2565

รายงานผลการปฏิบัติตามมาตรการป้องกันและแก้ไขผลกระทบสิ่งแวดล้อม
และมาตรการติดตามตรวจสอบผลกระทบสิ่งแวดล้อม

1. ชื่อโครงการ LCH Project 1 (Apex Mabyangphom)

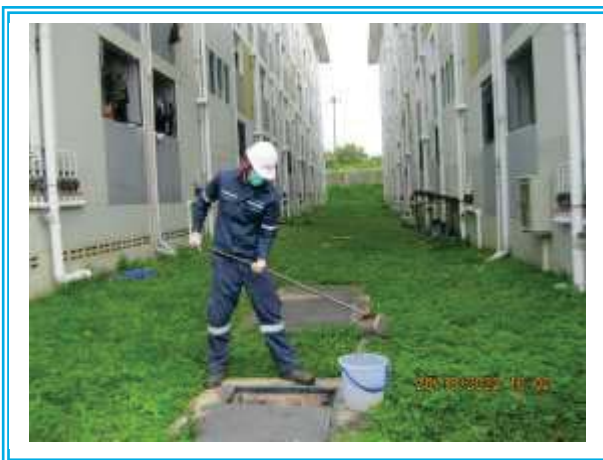
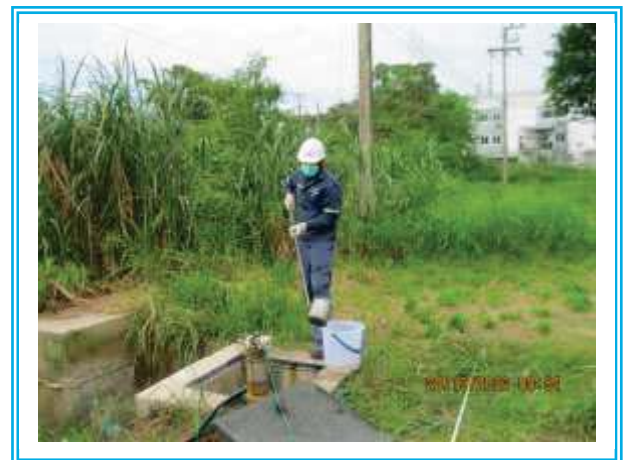
รูปที่ 2-3 สภาพระบบบำบัดน้ำเสียในปัจจุบันของโครงการ

บริเวณจุดปล่อยน้ำเสียก่อนเข้าระบบบำบัดน้ำเสีย

บริเวณจุดปล่อยน้ำทิ้งจากบ่อกักน้ำทิ้ง

ระบบบำบัดน้ำเสียของทางโครงการจะมีลักษณะเป็นถังบำบัดน้ำเสียสำเร็จรูป ชนิดเติมอากาศแบบ ตะกอนเร่ง (Activated Sludge) ประกอบด้วยถังบำบัดน้ำเสียสำเร็จรูป 2 ขนาด ได้แก่ ถังบำบัดน้ำเสียสำเร็จรูปขนาด 80 ลูกบาศก์เมตร/วัน และถังบำบัดน้ำเสียสำเร็จรูปขนาด 160 ลูกบาศก์เมตร/วัน ดังรูปที่ 2-3 ทั้งนี้โครงการออกแบบให้มี ค่าบีโอดี (BOD) ในน้ำทิ้งไม่เกิน 20 มิลลิกรัม/ลิตร ก่อนระบายน้ำทิ้งลงสู่ท่อระบายน้ำสาธารณะ

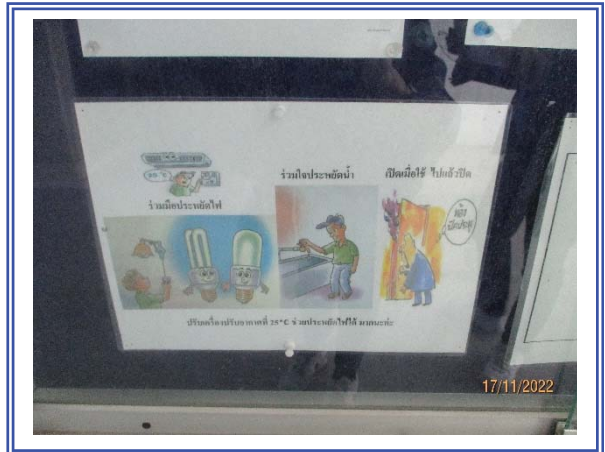
รูปที่ 3-13 ประชาสัมพันธ์ประหยัดน้ำ - ประหยัดไฟ

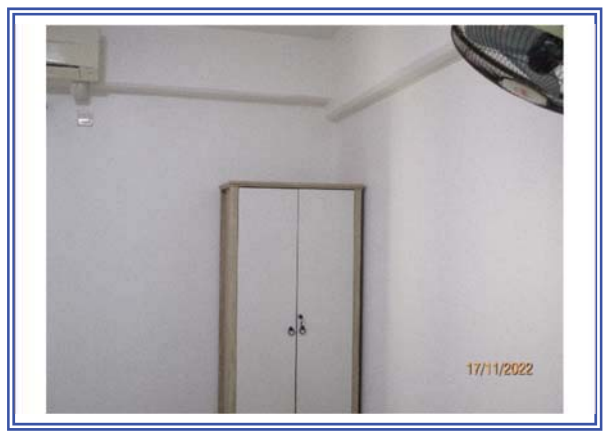
รูปที่ 3-15 ห้องพักที่มีสีโทนอ่อน

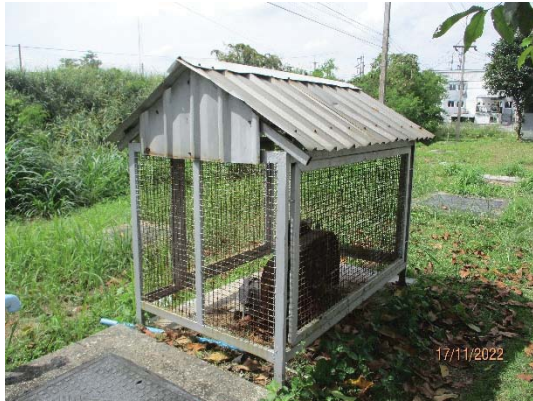
รูปที่ 3-16 ระบบบำบัดน้ำเสียของโครงการ

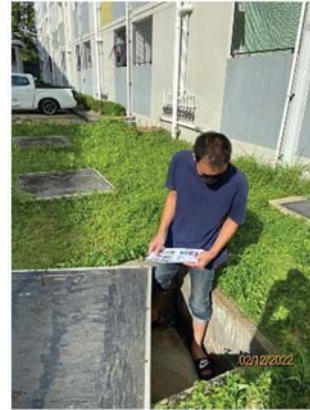
รูปที่ 3-17 เจ้าหน้าที่เทคนิคดูแลการเดินระบบบำบัดน้ำเสียของโครงการ

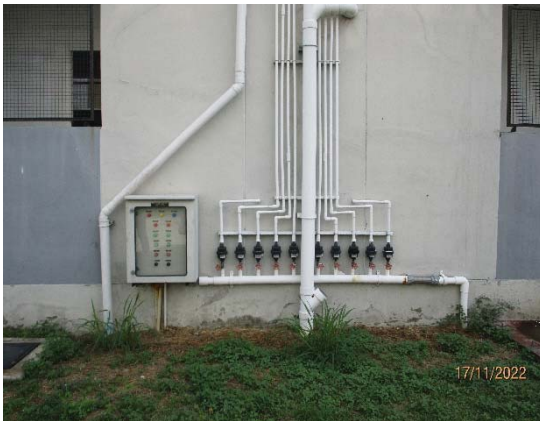
รูปที่ 3-18 มาตรวัดไฟฟ้าในส่วนระบบบำบัดน้ำเสียของโครงการ

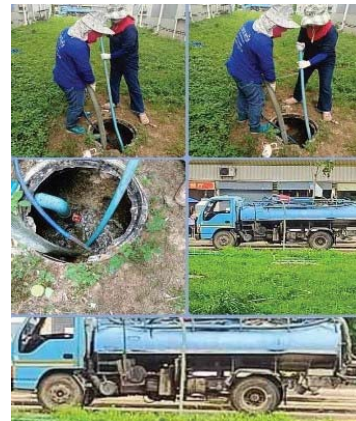
รูปที่ 3-19 สูดไขมันจากบ่อดักไขมันของระบบบำบัดน้ำเสีย

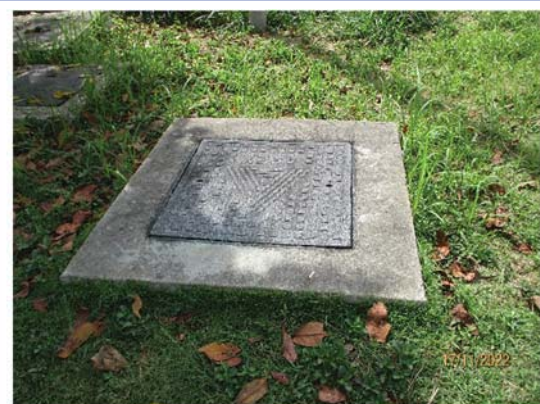
รูปที่ 3-20 บ่อดักน้ำทิ้งสุดท้ายก่อนระบายสู่ท่อสาธารณะ

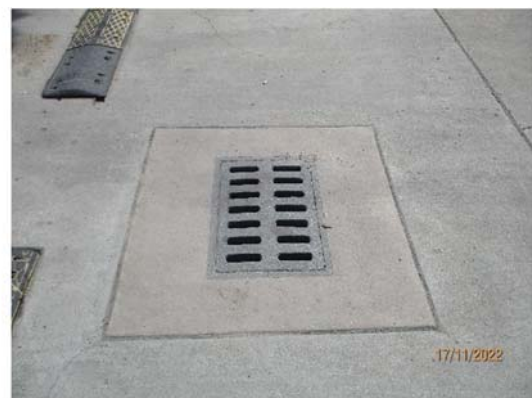
รูปที่ 3-21 ตะแกรงดักมูลฝอยบริเวณจุดระบายน้ำ

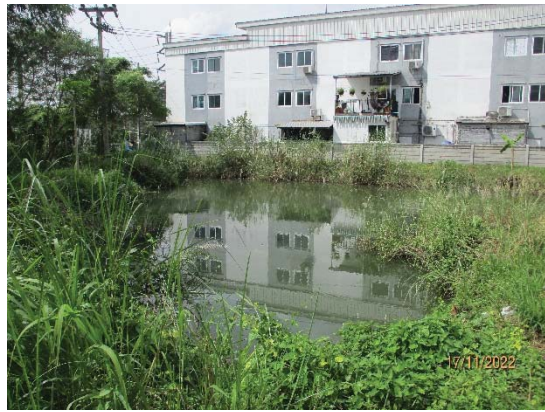
รูปที่ 3-22 บ่อหน่วงน้ำฝน

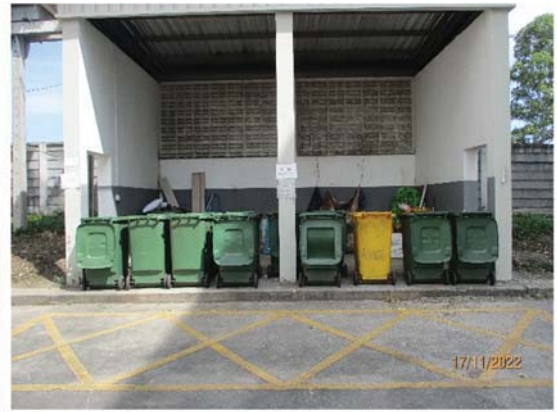
รูปที่ 3-23 ถังรองรับมูลฝอย ขนาด 200 ลิตร

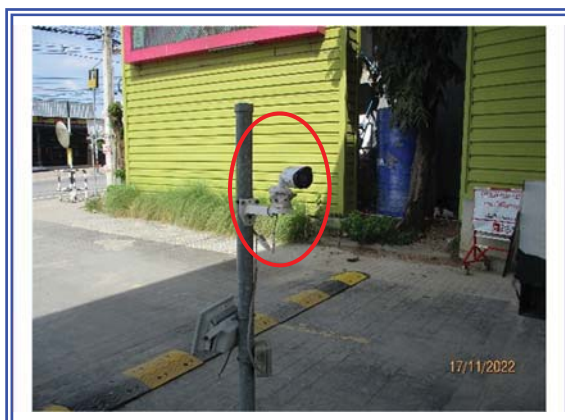
รูปที่ 3-43 ระบบโทรทัศน์วงจรปิด (CCTV System) ภายในและภายนอกอาคาร

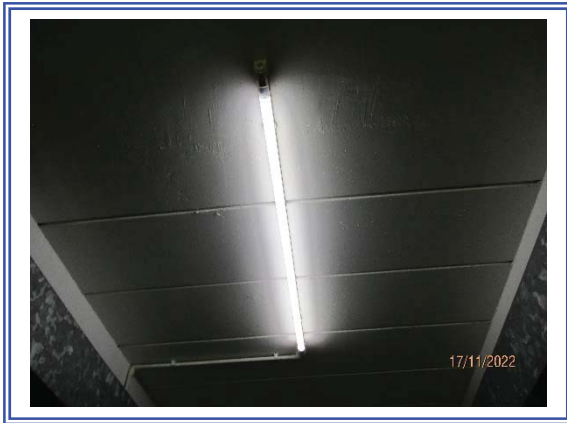
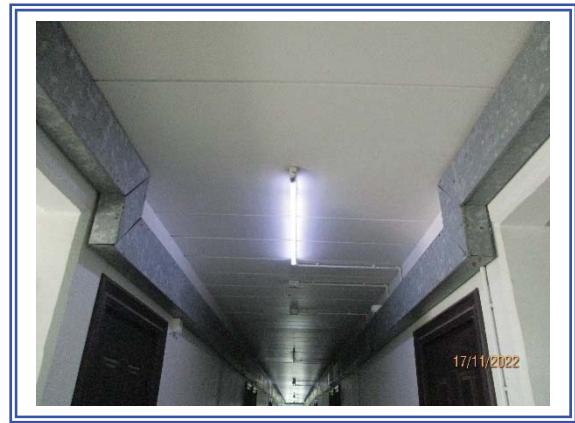
รูปที่ 3-44 หลอดฟลูออเรสเซนต์

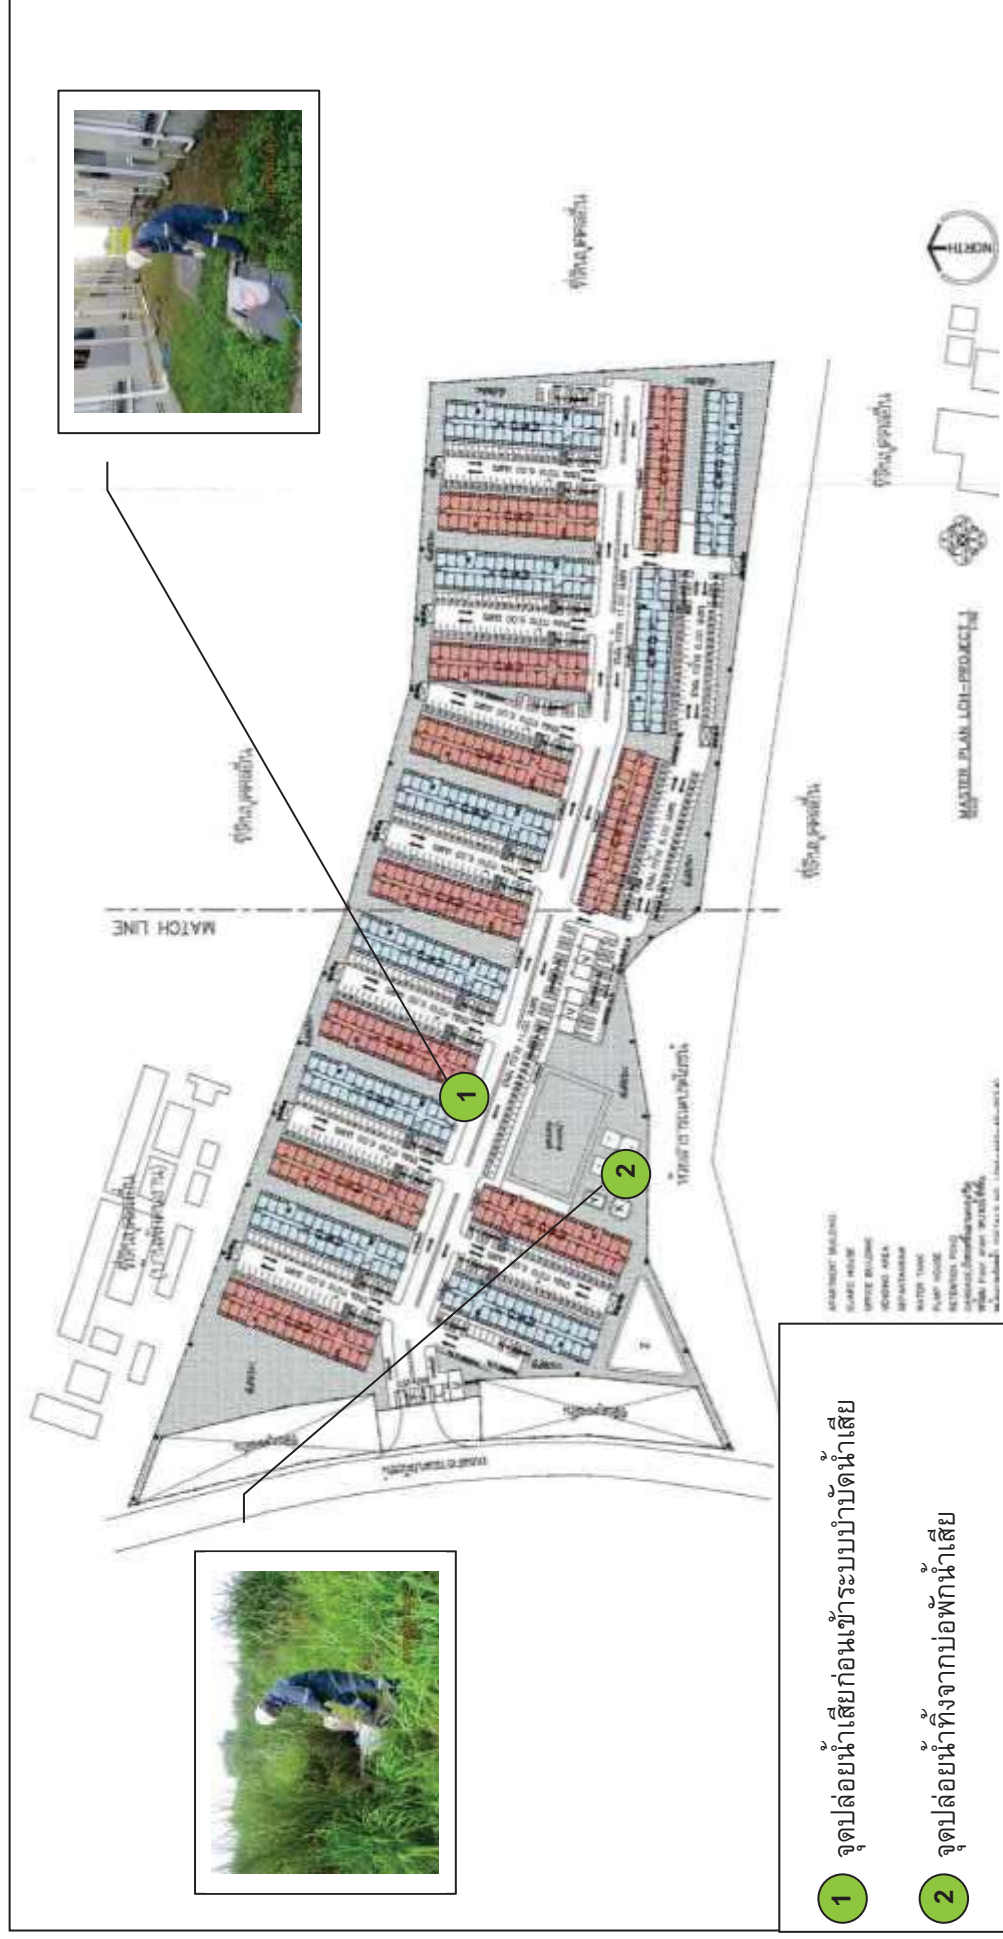
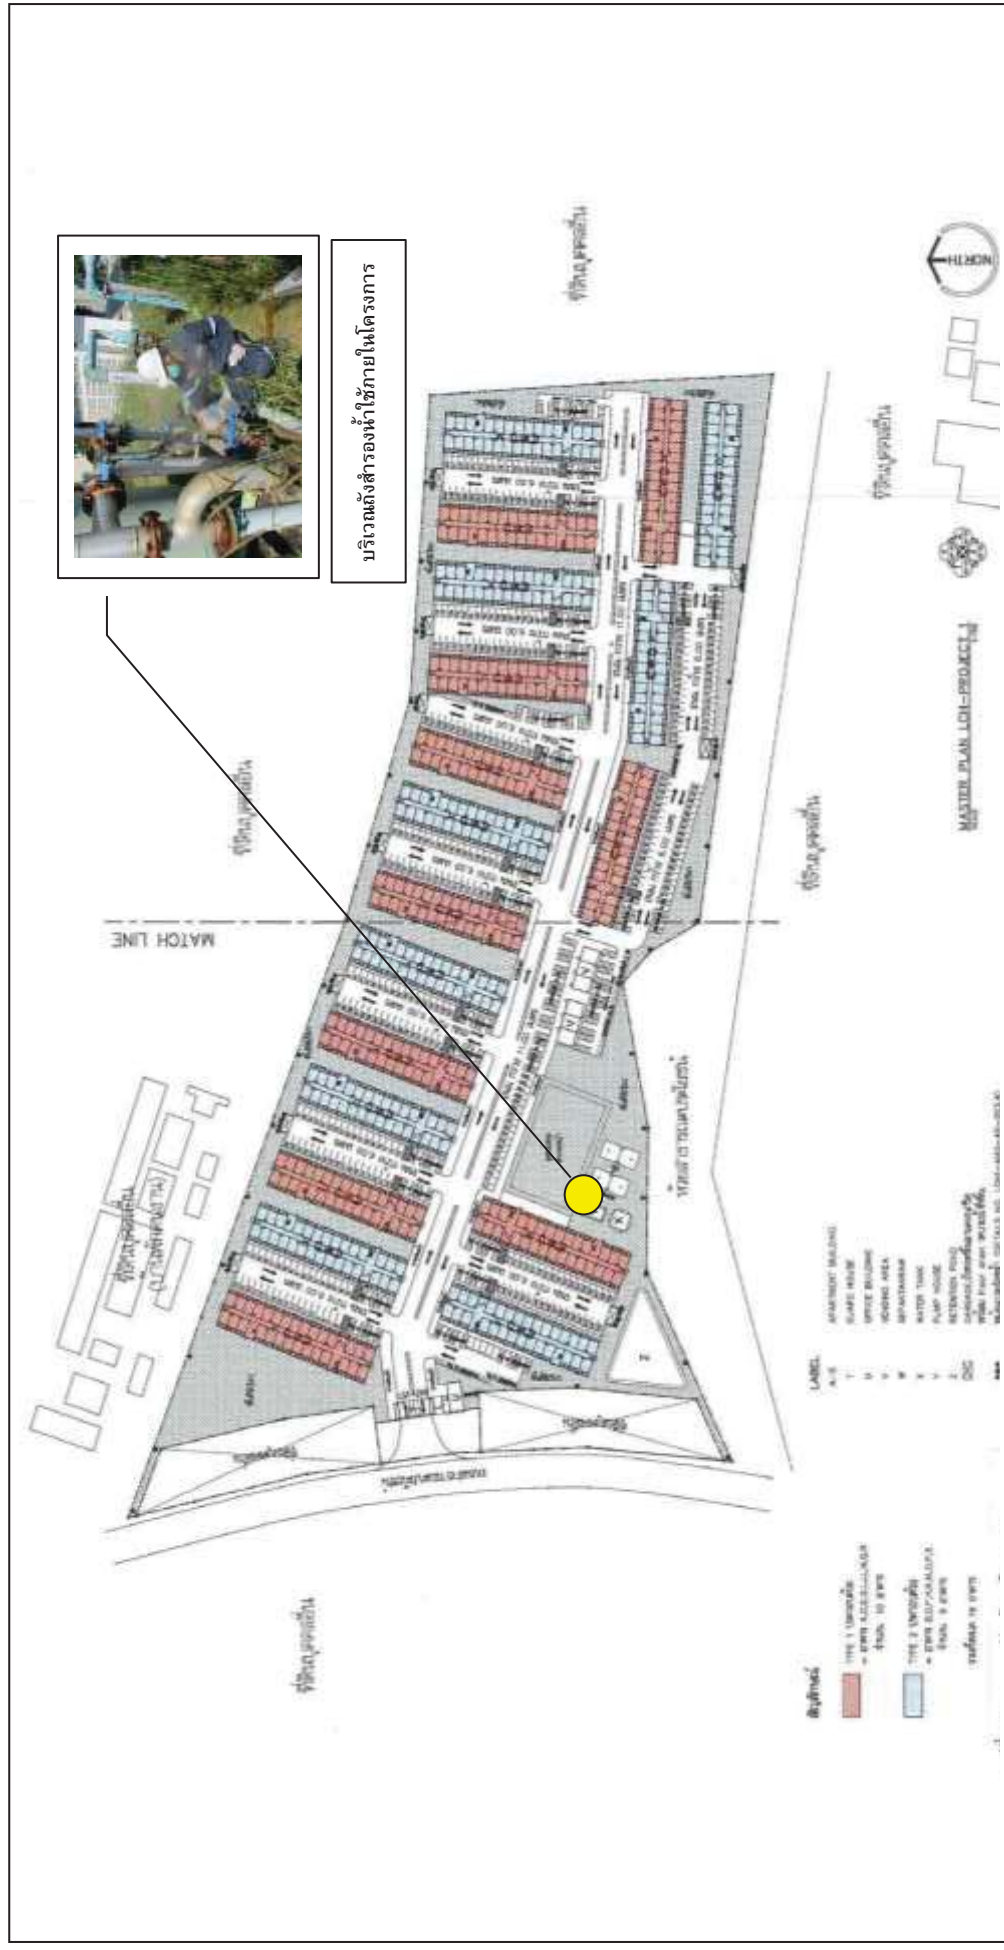
รูปที่ 4-2 ตำแหน่งตรวจวัดคุณภาพน้ำระปา โครงการ LCH Project 1 (ระยะดำเนินการ)

4.1.2 การติดตามตรวจสอบคุณภาพน้ำประปา จำนวน 1 จุด คือ บริเวณถังสำรองน้ำใช้ภายในโครงการของโครงการ LCH Project 1 ได้ดำเนินการเก็บตัวอย่างโดยมีดัชนีคุณภาพน้ำที่ต้องตรวจวิเคราะห์ คือ Total Coliform Bacteria, *Escherichia Coli* (*E.Coli*), *S. aureus*, และ *C. perfringens* แสดงตำแหน่งจุดเก็บตัวอย่างน้ำของโครงการ แสดงดังรูปที่ 4-2 ในการเปรียบเทียบค่ามาตรฐานเป็นไปตามที่กำหนดไว้ในรายงานการวิเคราะห์ผลกระทบสิ่งแวดล้อมซึ่งระบุว่าโครงการจะต้องควบคุมคุณภาพน้ำให้เป็นไปตามมาตรฐานคุณภาพน้ำประปาของการประปาส่วนภูมิภาค พ.ศ. 2550

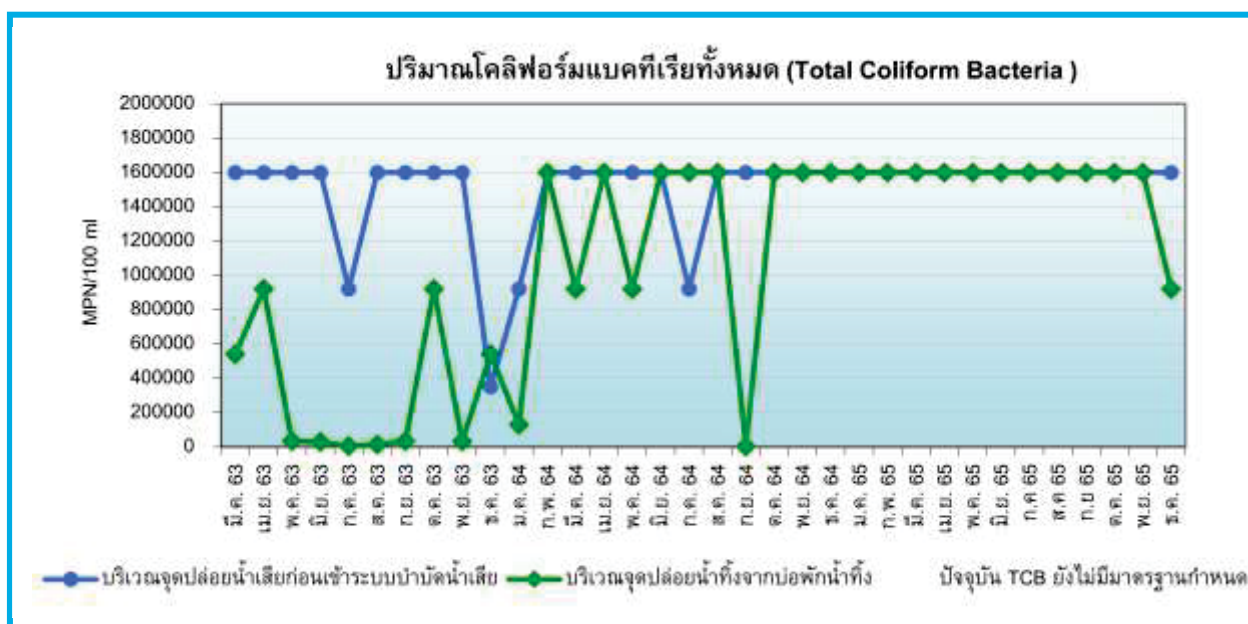
รูปที่ 4-12 กราฟเปรียบเทียบผลการตรวจวิเคราะห์ปริมาณโคลิฟอร์มแบคทีเรียทั้งหมด (Total Coliform Bacteria) บริเวณจุดปล่อยน้ำเสียก่อนเข้าระบบบำบัดน้ำเสีย และบริเวณจุดปล่อยน้ำทิ้งจากบ่อบำบัดน้ำทิ้ง ระหว่างเดือนมีนาคม 2563 – ธันวาคม 2565

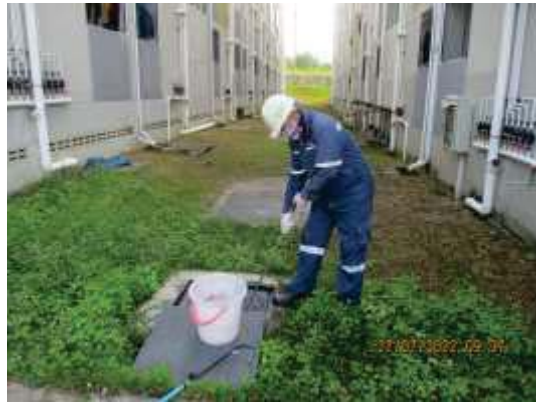
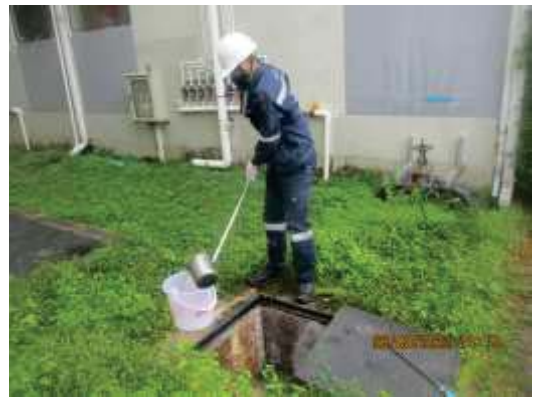
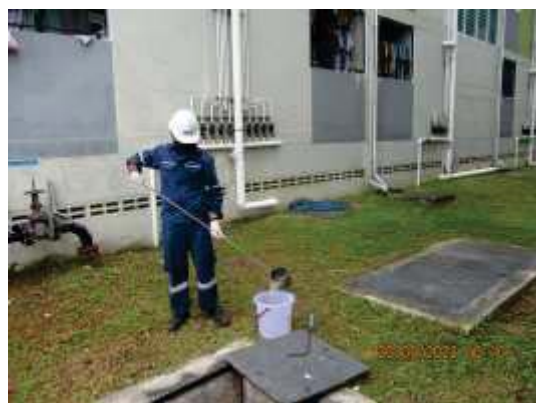
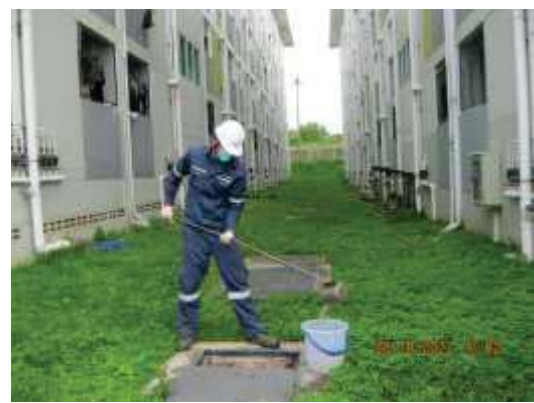
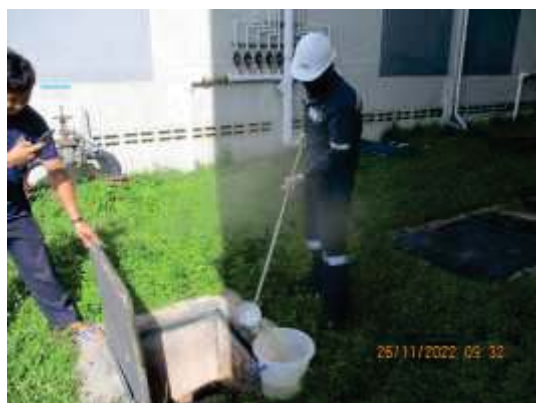
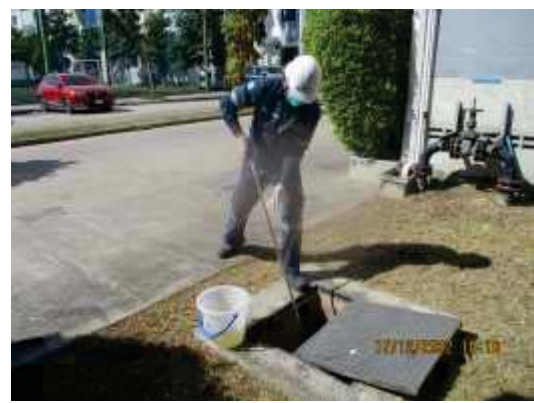
รูปที่ 4-14 การเก็บตัวอย่างคุณภาพน้ำทิ้ง
บริเวณจุดปล่อยน้ำเสียก่อนเข้าระบบบำบัดน้ำเสีย
ระหว่างเดือนกรกฎาคม – ธันวาคม 2565

คุณภาพสิ่งแวดล้อม	บริเวณที่ตรวจสอบ	ดัชนีที่ตรวจวัด	ความถี่ของการตรวจสอบ	ผลการปฏิบัติตามที่มาตรการกำหนด	ปัญหาอุปสรรคและการแก้ไข	เอกสารอ้างอิง
1. คุณภาพน้ำ	- บริเวณจุดปล่อยน้ำเสียก่อนเข้าระบบบำบัดน้ำเสีย	- ค่าความเป็นกรดและด่าง (pH) - บีโอดี (BOD) - สารแขวนลอย (SS) - ซัลไฟด์ (Sulfide) - สารที่ละลายได้ทั้งหมด (TDS) - ตะกอนหนัก (Settleable Solids) - น้ำมันและไขมัน (Fat Oil and Grease) - ทีเคเอ็น (TKN) - Total Coliform Bacteria - Fecal Coliform Bacteria	- ทุกเดือนตลอดระยะเวลาเปิดดำเนินการ	- ทางโครงการได้ทำการเก็บตัวอย่างเพื่อตรวจวิเคราะห์คุณภาพน้ำทั้งบริเวณจุดปล่อยน้ำเสียก่อนเข้าระบบบำบัดน้ำเสีย และบริเวณจุดปล่อยน้ำทิ้งจากบ่อพักน้ำทิ้ง ทุกเดือนเดือนละ 1 ครั้ง ระหว่างเดือนกรกฎาคม – ธันวาคม 2565 พบว่า ดัชนีคุณภาพน้ำทั้งที่ทำการตรวจวิเคราะห์ส่วนใหญ่มีค่าอยู่ในเกณฑ์มาตรฐาน ยกเว้น ค่าความสกปรกในรูป บีโอดี, สารแขวนลอย, ทีเคเอ็น และปริมาณซัลไฟด์ ในบางเดือนที่มีค่าสูงเกินเกณฑ์มาตรฐาน	- เครื่องจักรของระบบบำบัดน้ำเสียขัดข้อง และกำลังดำเนินการหาสาเหตุและแก้ไข	รูปที่ 4-14 ถึงรูปที่ 4-15 ภาคผนวกที่ 3

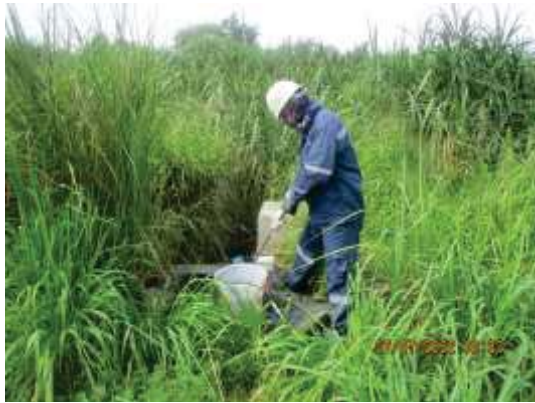
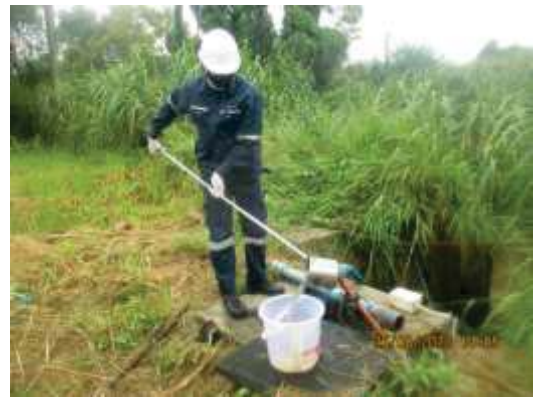
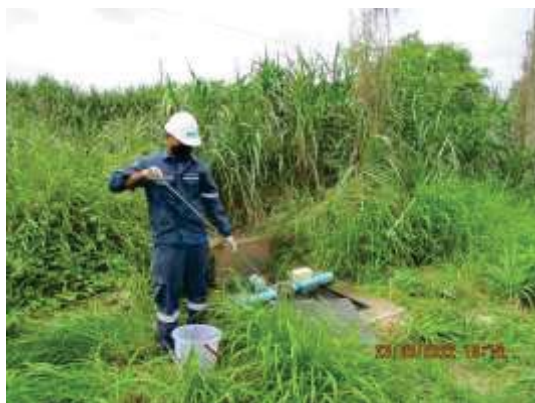
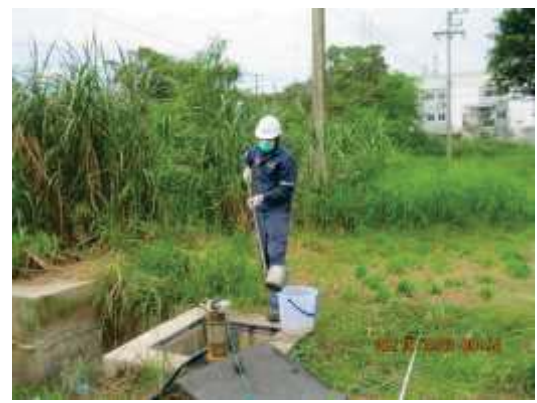
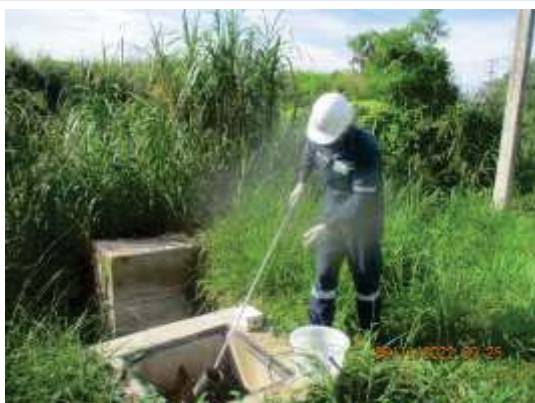
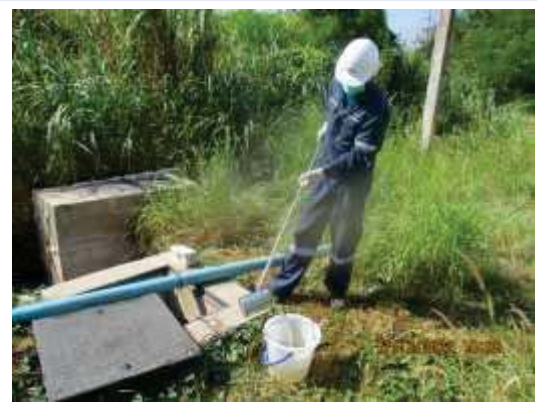
รูปที่ 4-15 การเก็บตัวอย่างคุณภาพน้ำทิ้ง
บริเวณจุดปล่อยน้ำทิ้งจากบ่อพักน้ำทิ้ง
ระหว่างเดือนกรกฎาคม – ธันวาคม 2565

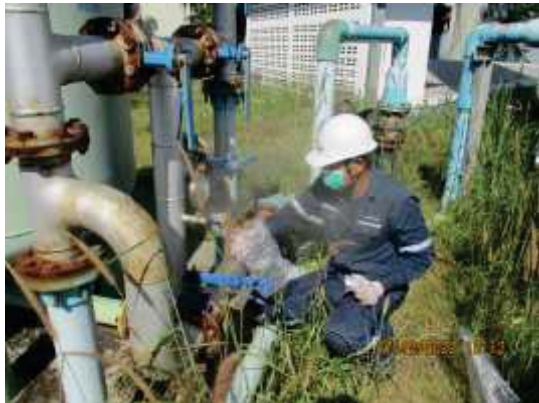
รูปที่ 4-16 การเก็บตัวอย่างคุณภาพน้ำประปา
บริเวณถังสำรองน้ำใช้ในโครงการ
เก็บตัวอย่างในวันที่ 17 ธันวาคม 2565

2. ตรวจสอบระบบท่อน้ำประปาและถังสำรองน้ำใช้ (ต่อ)	- ถังสำรองน้ำใช้ ทุกแห่งภายในโครงการ	- ตรวจวัดคุณภาพน้ำ ได้แก่ 1. โคลิฟอร์มแบคทีเรีย 2. เอสเซอรีเชียโคไล 3. สตาฟีโลค็อกคัสออเรียส 4. คลอสทริเดียม เพอร์ฟริงเจนส์	- ทุก 6 เดือนตลอดช่วงเปิดดำเนินการ	- ทางโครงการได้ทำการเก็บตัวอย่างเพื่อ ตรวจวิเคราะห์คุณภาพน้ำประปาทุก 6 เดือน ในเดือนธันวาคม 2565 พบว่า ทุกดัชนีที่ทำการตรวจวิเคราะห์มีค่าอยู่ใน เกณฑ์มาตรฐาน	-	รูปที่ 4-16 ภาคผนวกที่ 3

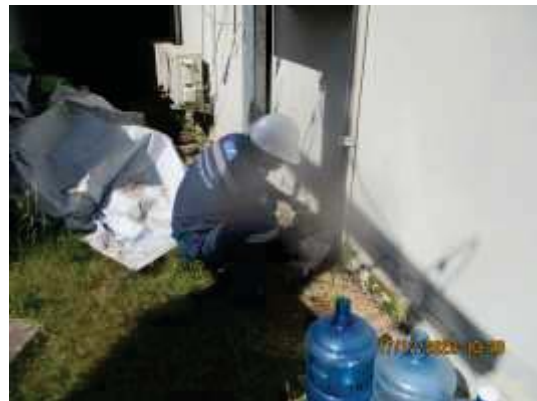
รูปที่ 4-17 การเก็บตัวอย่างคุณภาพน้ำจากระบบปรับอากาศ
บริเวณ Office Room
เก็บตัวอย่างในวันที่ 17 ธันวาคม 2565

4.1.3 การติดตามตรวจสอบคุณภาพน้ำจากระบบปรับอากาศ จำนวน 2 จุด คือ บริเวณ Accounting Room และบริเวณ Office Room ของโครงการ LCH Project 1 ได้ดำเนินการเก็บตัวอย่าง โดยมีดัชนีคุณภาพน้ำที่ต้องตรวจวิเคราะห์ คือ *Legionella pneumophila* แสดงตำแหน่งจุดเก็บตัวอย่างน้ำของโครงการ แสดงดังรูปที่ 4-3 เมื่อเปรียบเทียบตามประกาศกรมอนามัย เรื่อง ข้อปฏิบัติการควบคุมเชื้อสลิโอเนลลาในหอผึ่งเย็นของอาคารในประเทศไทย

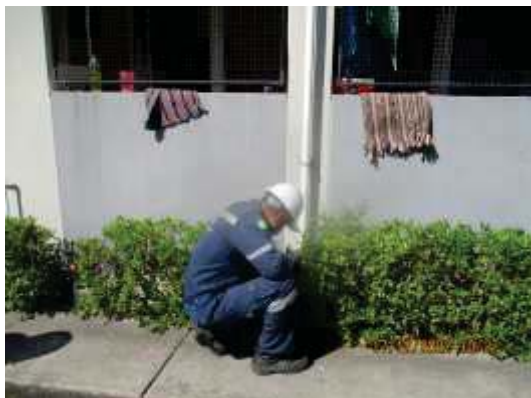
รูปที่ 4-18 การเก็บตัวอย่างคุณภาพน้ำจากระบบปรับอากาศ
บริเวณ Accounting Room
เก็บตัวอย่างในวันที่ 17 ธันวาคม 2565
