รายงานผลการปฏิบัติตามมาตรการป้องกันและแก้ไขผลกระทบสิ่งแวดล้อม
และมาตรการติดตามตรวจสอบผลกระทบสิ่งแวดล้อม

โครงการโรงแรมเดอะบাজার แบงค็อก (ระยะดำเนินการ)

เดือนกรกฎาคม – ธันวาคม 2565

บริษัท เอ็นไวรอนเมนต์ รีเสิร์ช แอนด์ เทคโนโลยี จำกัด

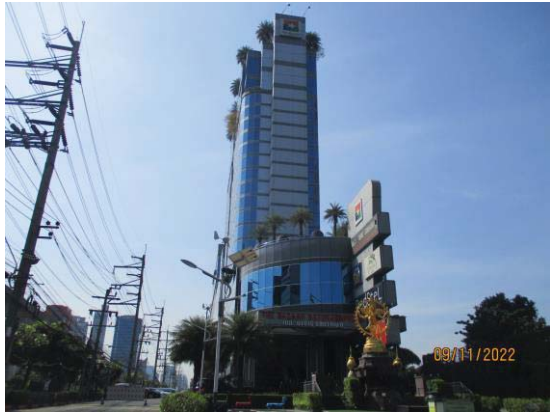
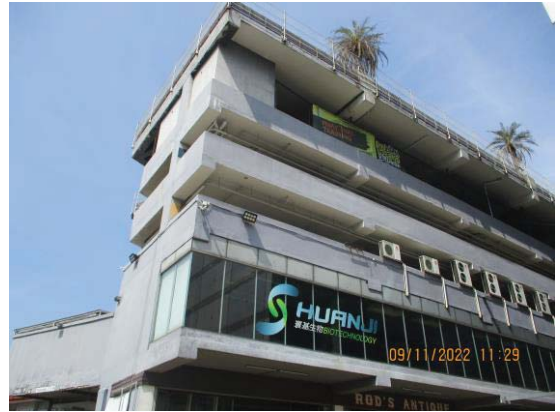
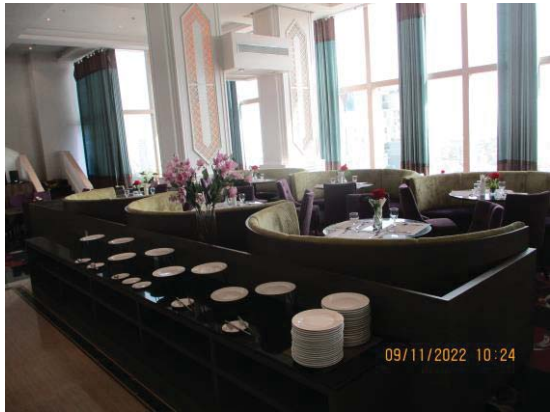
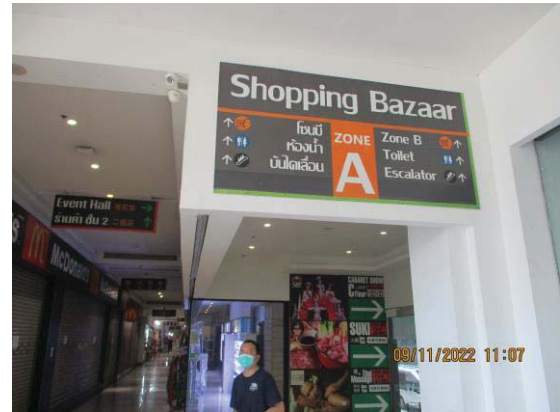
โครงการมีการเชื่อมอาคารระหว่างอาคาร C และอาคาร C2 บริเวณชั้นที่ 2 ทำให้จากเดิมมีจำนวนอาคารเป็นจำนวน 2 อาคาร มาเป็นจำนวน 1 อาคาร คือโรงแรม-พาณิชย์ (ร้านค้า)-ภัตตาคาร-จอดรถยนต์ แบ่งเป็น 2 Tower ประกอบด้วย Tower C (อาคารโรงแรม-พาณิชย์ (ร้านค้า)-ภัตตาคาร-จอดรถยนต์) ความสูง 21 ชั้น และชั้นใต้ดิน 1 ชั้น และ Tower C2 (อาคารพาณิชย์(ร้านค้า)-จอดรถยนต์) ความสูง 5 ชั้น ชั้นใต้ดิน 1 ชั้น มีจำนวนห้องพักรวมทั้งสิ้น 803 ห้อง ที่จอดรถยนต์รวมทั้งสิ้น 912 คัน ภาพถ่ายแสดงสภาพปัจจุบันของโครงการสวนลุมไนท์บาซาร์รัชดาภิเษก (ส่วนขยาย) แสดงดังรูปที่ 2.2-1

รูปที่ 2.2-1 สภาพปัจจุบันของโครงการโรงแรมเดอะบাজার แบงค็อก

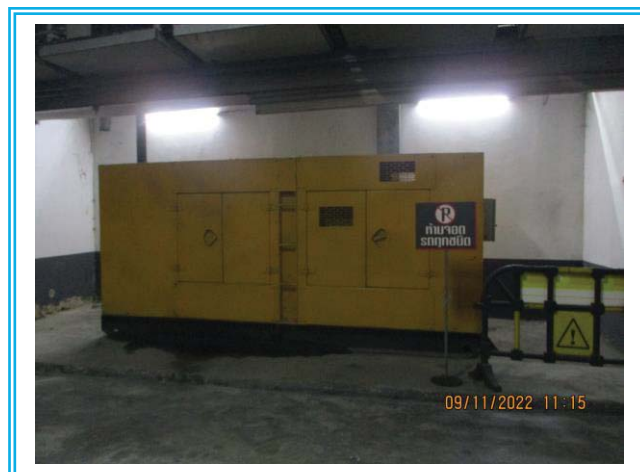
ในกรณีการไฟฟ้านครหลวง สาขาบางเขน ไม่สามารถเปิดให้บริการกระแสไฟฟ้าปกติได้ โครงการได้เตรียมระบบไฟฟ้าฉุกเฉิน โดยมีเครื่องกำเนิดไฟฟ้าสำรองขนาด 500 KVA จำนวน 2 ชุด ติดตั้งภายในห้องเครื่องไฟฟ้าของอาคารบริการ

รูปที่ 2.9-1 เครื่องกำเนิดไฟฟ้าสำรองภายในโครงการ

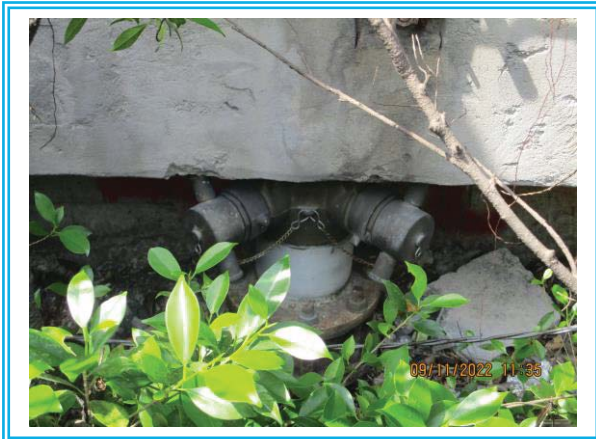
รูปที่ 2.11-1 หั้วรับน้ำดับเพลิง

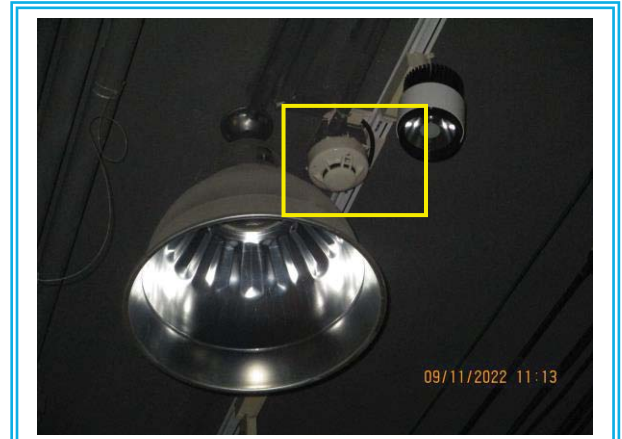
รูปที่ 2.11-2 เครื่องตรวจจับควันและความร้อน
Tower C2

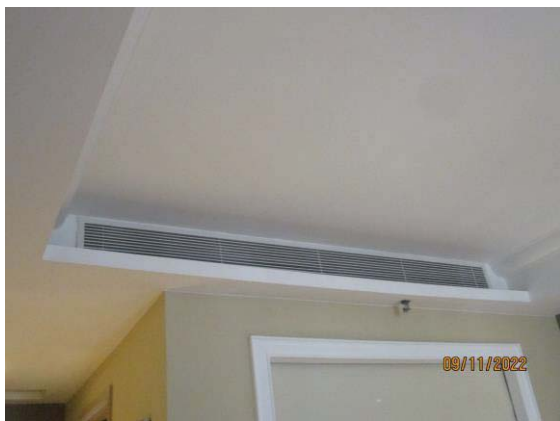
2) ระบบระบายอากาศ โครงการใช้การระบายอากาศโดยการติดตั้งพัดลมระบายอากาศและพัดลมดูดอากาศภายในห้องพักทุกห้อง ระบายอากาศภายในอาคารสู่ภายนอก และดูดอากาศบริสุทธิ์จากภายนอกเข้ามา เพิ่มความรู้สึกโล่งสบายให้แก่ผู้เข้าพัก

รูปที่ 2.12-1 ระบบระบายอากาศภายในห้องพัก

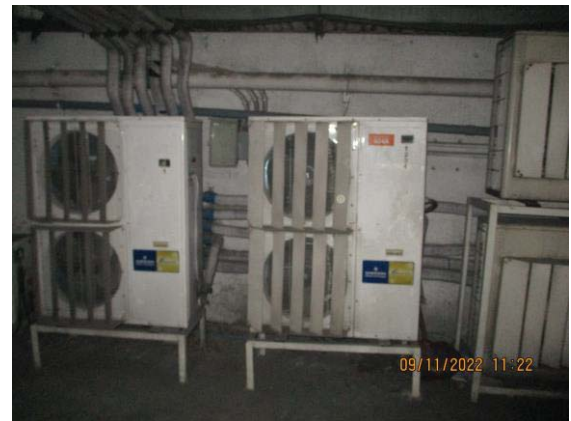
ทั้งนี้ ทางโครงการได้ติดตั้งตัวปรับทิศทางลมที่คอมเพรสเซอร์แอร์บริเวณด้านหลังภายนอกอาคารของโครงการเป็นพื้นที่ติดกับพื้นที่ชุมชน เพื่อป้องกันไม่ให้ลมจากคอมเพรสเซอร์แอร์พัดไปทางบ้านของผู้พักอาศัยในชุมชนที่อยู่ใกล้เคียงพื้นที่โครงการ

รูปที่ 2.12-2 ระบบปรับอากาศพร้อมอุปกรณ์ปรับทิศทางลม

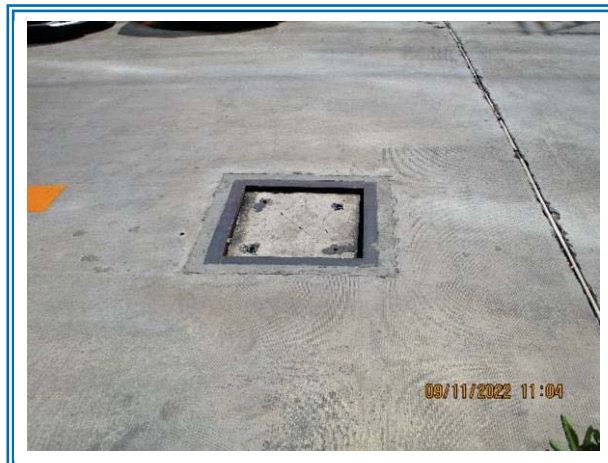
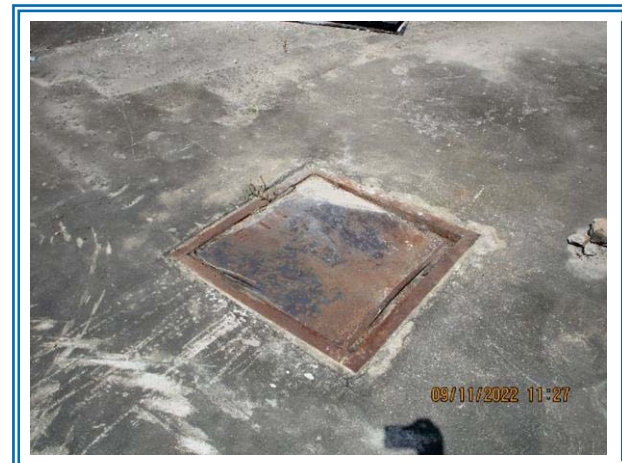
รูปที่ 3-12 ระบบบำบัดน้ำเสียพร้อมฝาปิดบ่อพักน้ำบริเวณ
ด้านหน้าของโครงการ

รูปที่ 3-13 ระบบบำบัดน้ำเสียพร้อมฝาปิดบ่อพักน้ำบริเวณ
ทางเข้าด้านหลังของโครงการ

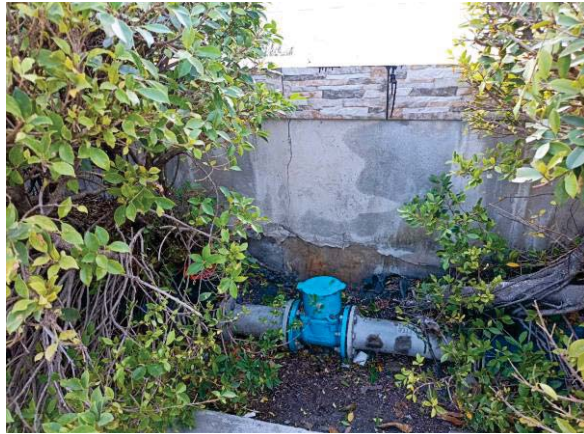
รูปที่ 3-16 จุดติดตั้งมิเตอร์น้ำประปา

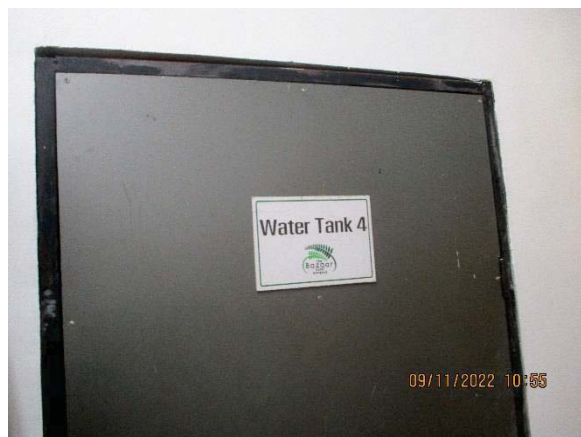
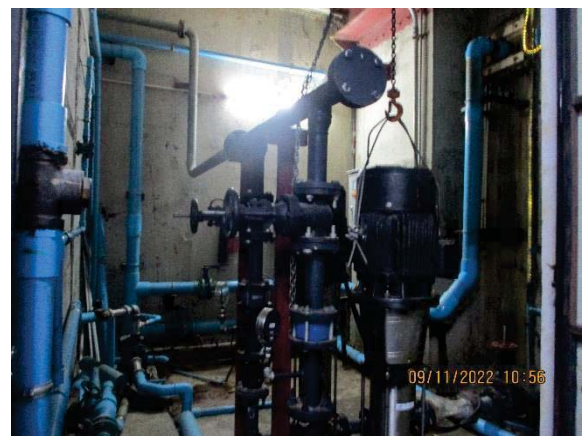
รูปที่ 3-17 ระบบสำรองน้ำใช้ของโครงการ

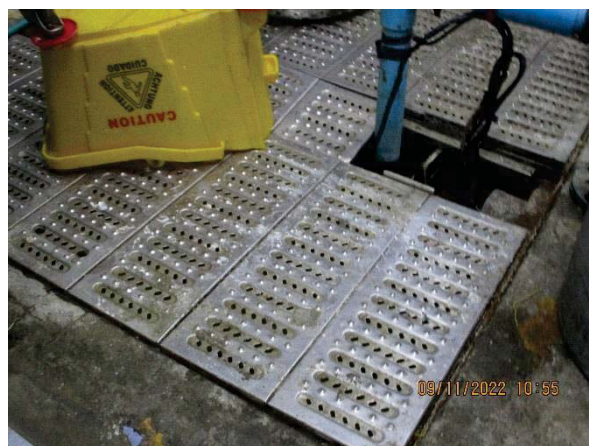
รูปที่ 3-18 บ่อดักไขมัน

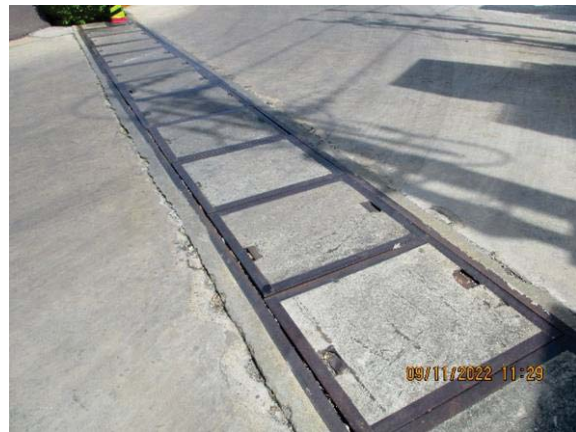
รูปที่ 3-19 บ่อหลวบน้ำฝนบริเวณพื้นที่ของโครงการ

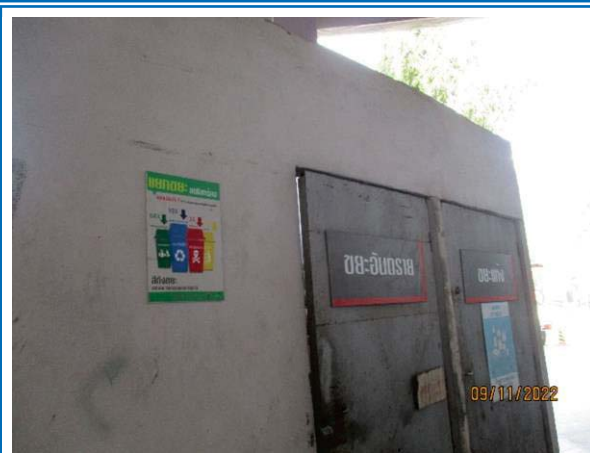
รูปที่ 3-24 จุดรวบรวมมูลฝอยระหว่างรอนำไปกำจัด

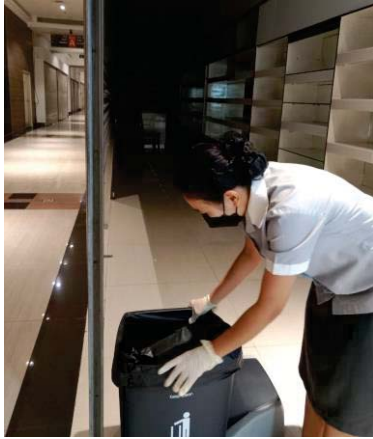
รูปที่ 3-25 จุบรวมรวมมูลฝอยระหว่างรอนำไปกำจัด

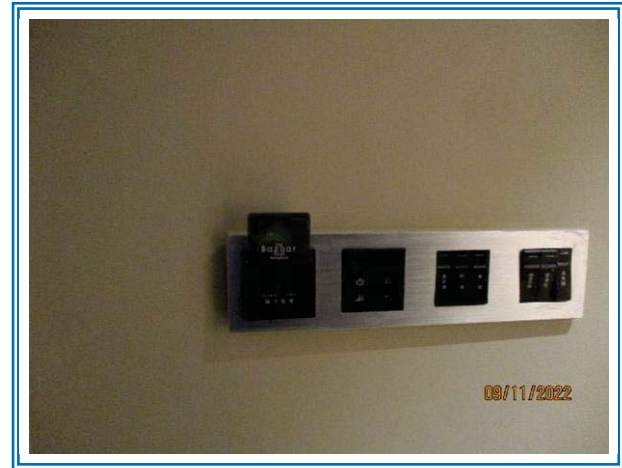
รูปที่ 3-31 การเดินสายไฟและติดตั้งอุปกรณ์ต่าง ๆ เป็นระเบียบเรียบร้อย

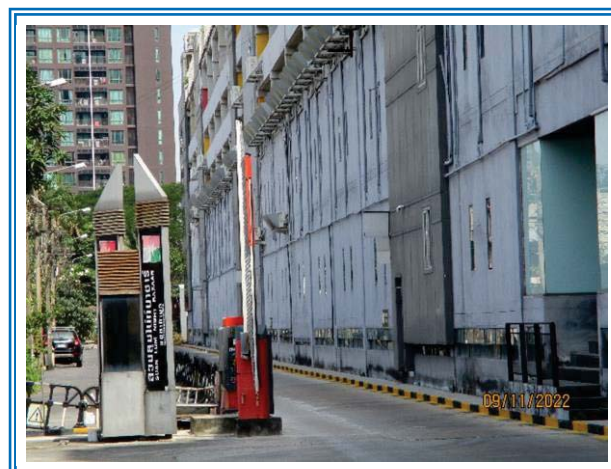
รูปที่ 3-37 ตู้รับบัตรจอดรถอัตโนมัติ

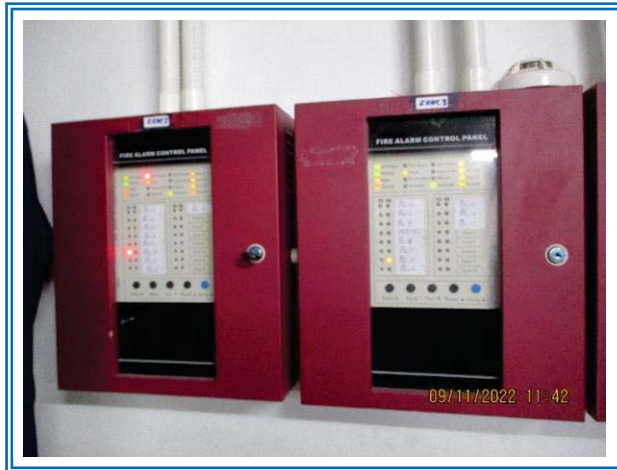
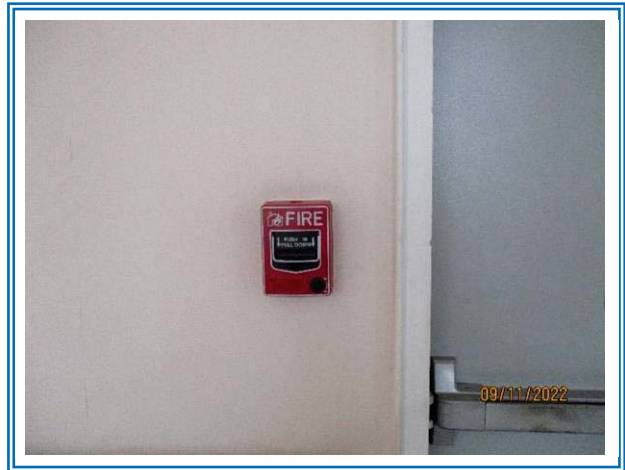
รูปที่ 3-39 อุปกรณ์แจ้งเหตุเตือนภัยและระบบควบคุมการแจ้งเหตุเตือนภัย

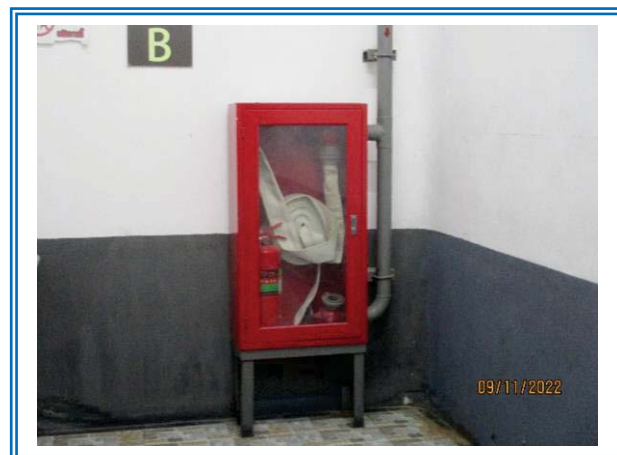
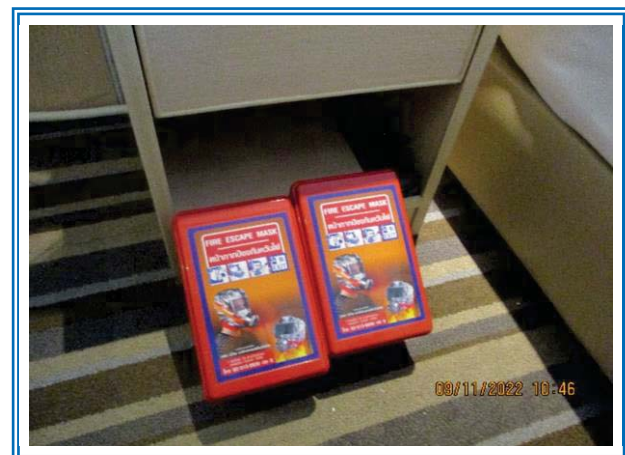
รูปที่ 3-40 ตู้เก็บสายฉีดน้ำดับเพลิงและหน้ากากป้องกันควันไฟในห้องพัก

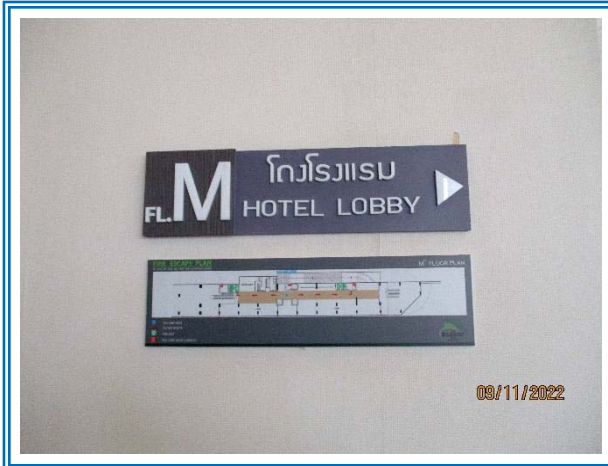
รูปที่ 3-42 แผนผังทางหนีไฟบริเวณหน้าลิฟต์

- ป้ายและเครื่องหมายแสดงการหนีไฟและแผนผังเส้นทางหนีไฟ	- สภาพดี มองเห็นชัดเจนและไม่เปลี่ยนแปลง	- ตรวจสอบ	- 3 เดือน/ครั้ง ตลอดระยะเวลาดำเนินการ	- โครงการจัดทำป้ายทางออกหนีไฟพร้อมทั้งมีการตรวจสอบไม่ให้มีการชำรุดเสียหายทุก ๆ 3 เดือน	-
	อุปกรณ์ดับเพลิง	- สภาพพร้อมใช้งานและอายุการใช้งาน	- ตรวจสอบ	- เดือนละ 1 ครั้ง ตลอดระยะเวลาดำเนินการ	- โครงการตรวจสอบเครื่องดับเพลิงแบบมือถือให้มีสภาพพร้อมใช้งาน และเข้าถึงได้สะดวก เดือนละ 1 ครั้ง	-

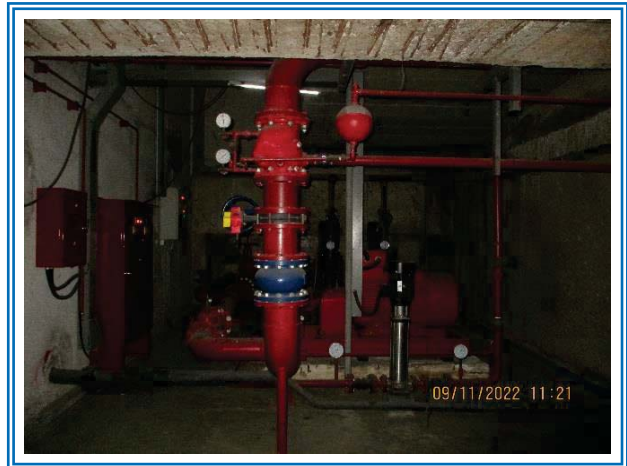
รูปที่ 3-43 ห้องปั้มน้ำดับเพลิง

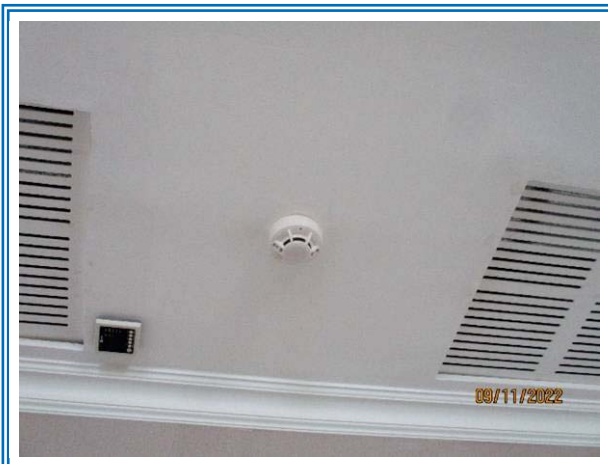
รูปที่ 3-44 ระบบระบายอากาศภายในอาคารและห้องพัก

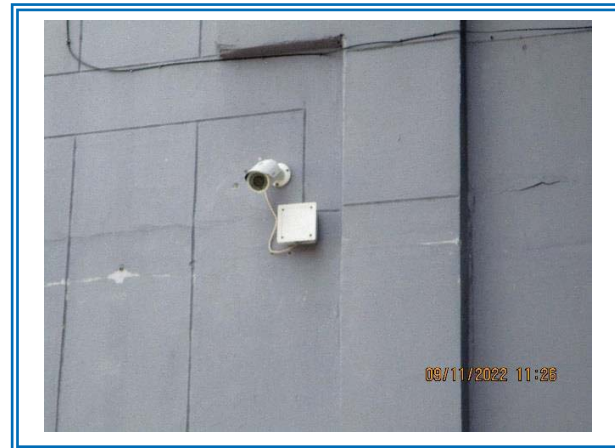
รูปที่ 3-49 ติดตั้งระบบกล้องวงจรปิด CCTV ภายนอกอาคาร

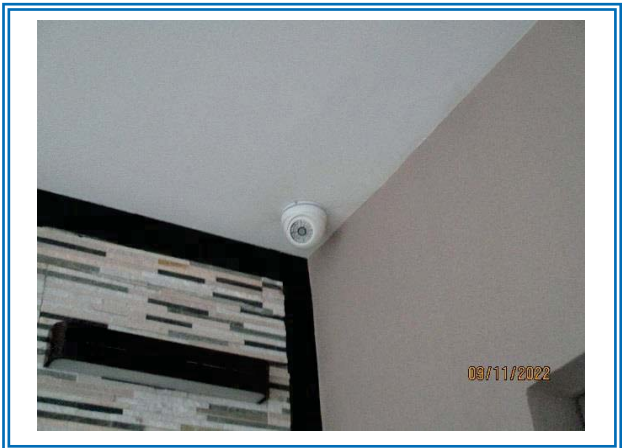
รูปที่ 3-50 ติดตั้งระบบกล้องวงจรปิด CCTV ภายในอาคาร

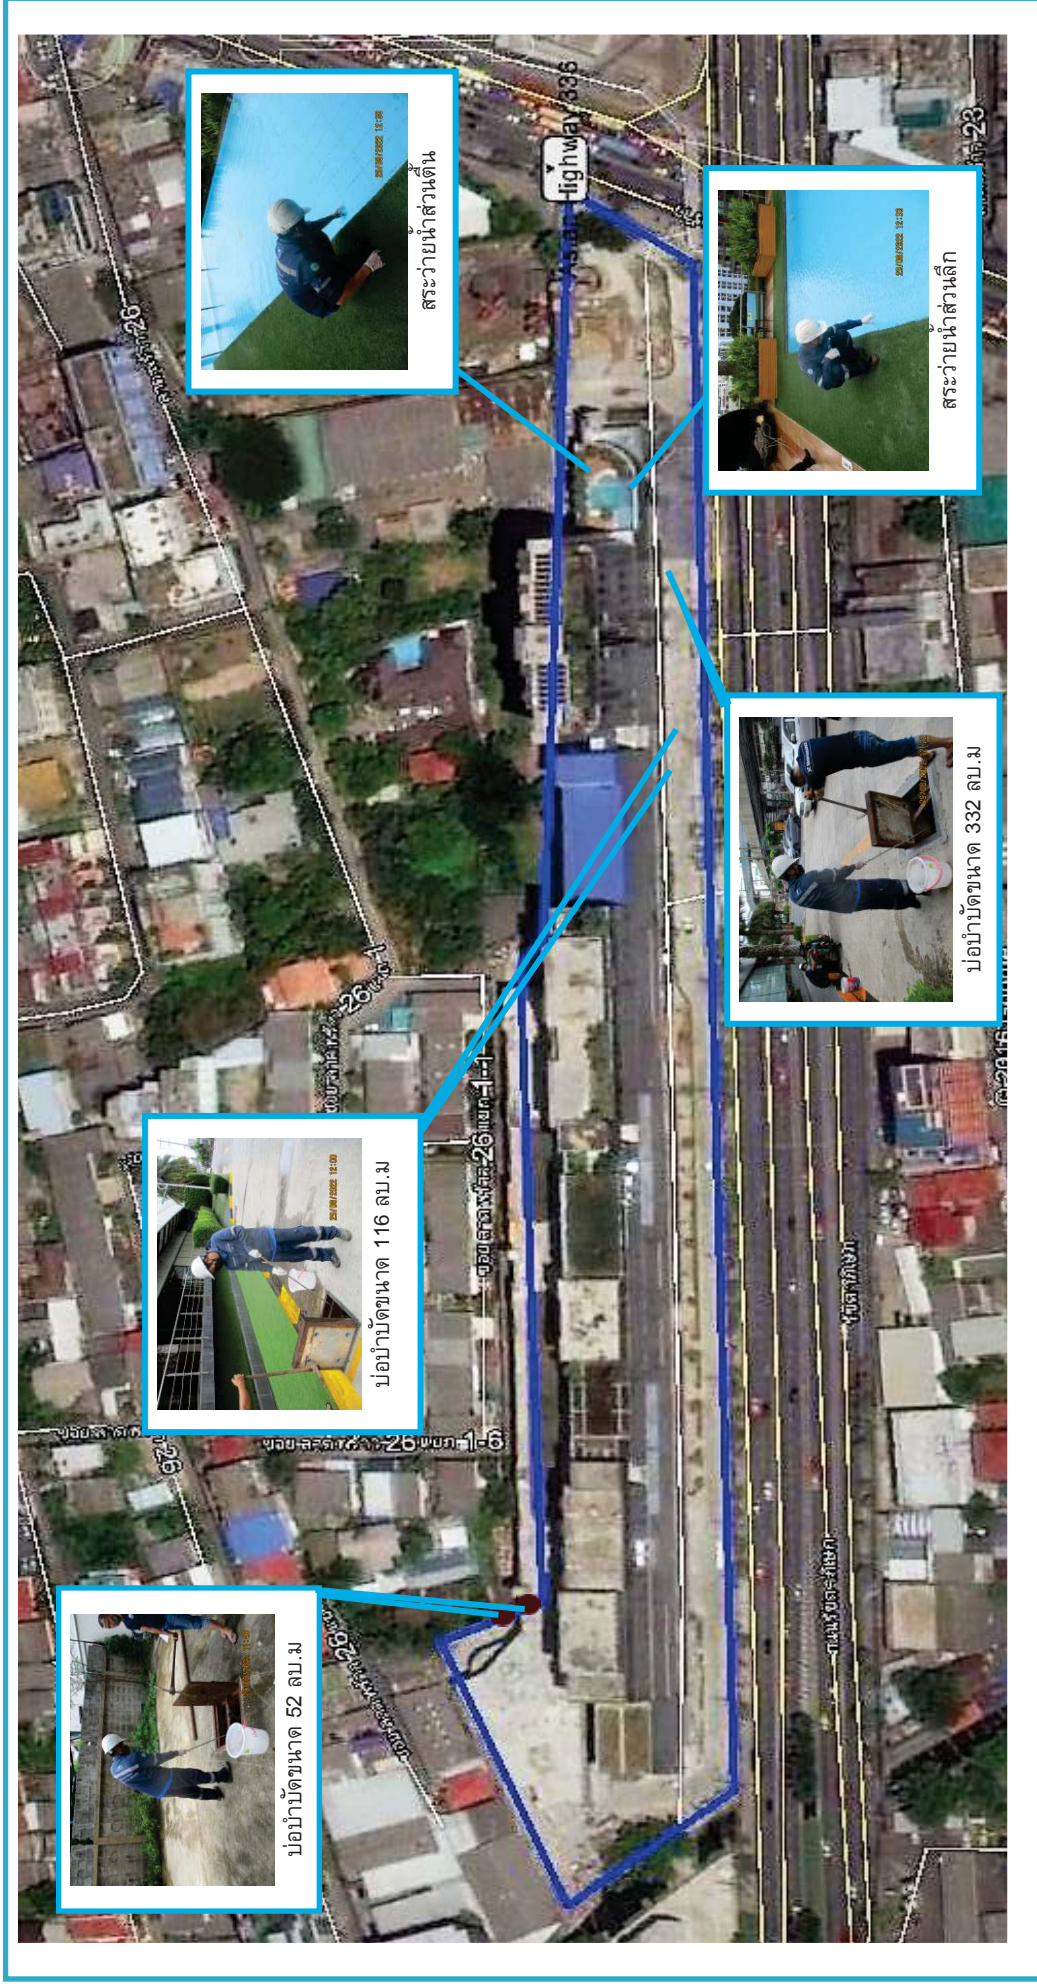
รูปที่ 4.1-1 แสดงตำแหน่งจุดเก็บตัวอย่างน้ำ โครงการโรงแรมเดอะบাজার แบงค็อก (ระยะดำเนินการ)

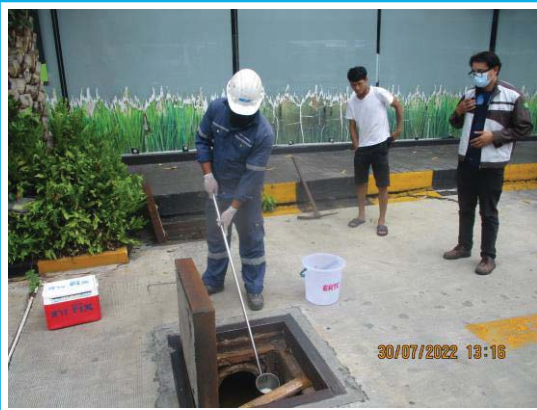
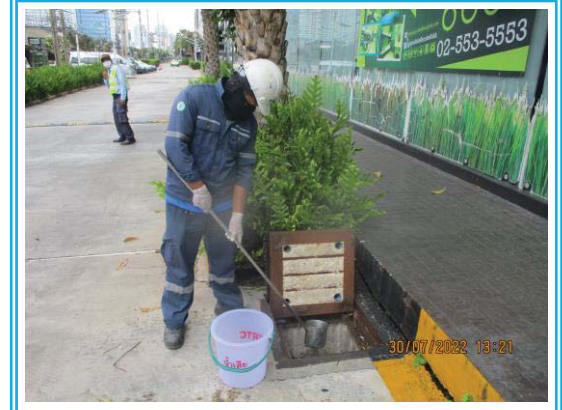
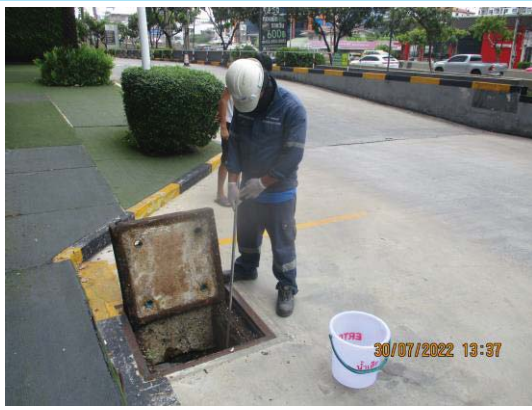
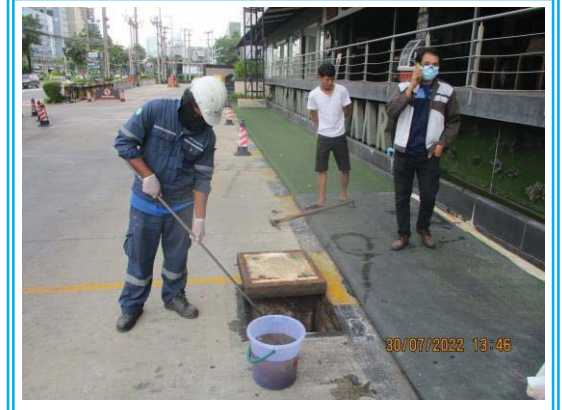
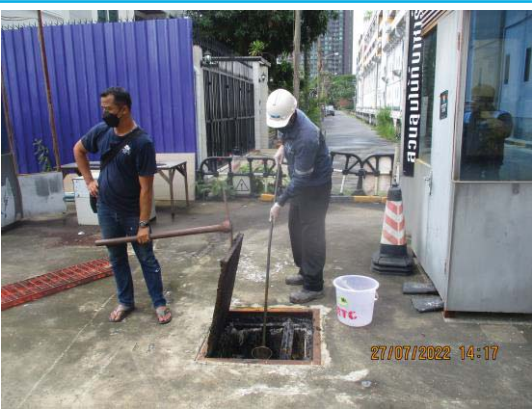
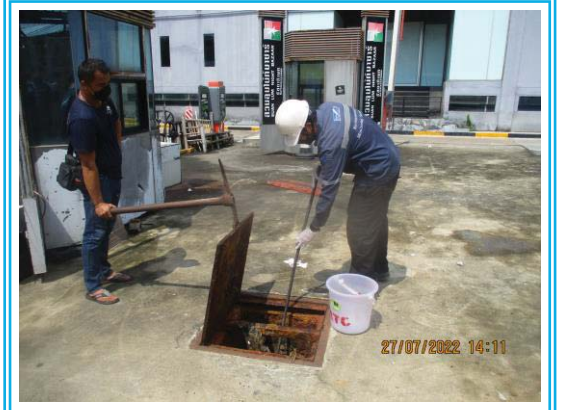
ก่อนเข้าบ่อบำบัดน้ำเสียขนาด 332 ลบ.ม

หลังจากออกจากบ่อบำบัดน้ำเสียขนาด 332 ลบ.ม

ก่อนเข้าบ่อบำบัดน้ำเสียขนาด 116 ลบ.ม

หลังจากออกจากบ่อบำบัดน้ำเสียขนาด 116 ลบ.ม

ก่อนเข้าบ่อบำบัดน้ำเสียขนาด 52 ลบ.ม

หลังจากออกจากบ่อบำบัดน้ำเสียขนาด 52 ลบ.ม

รูปที่ 4.3-22 รูปแสดงการเก็บตัวอย่างเพื่อวิเคราะห์คุณภาพน้ำเสีย เก็บตัวอย่างในวันที่ 27, 30 กรกฎาคม 2565

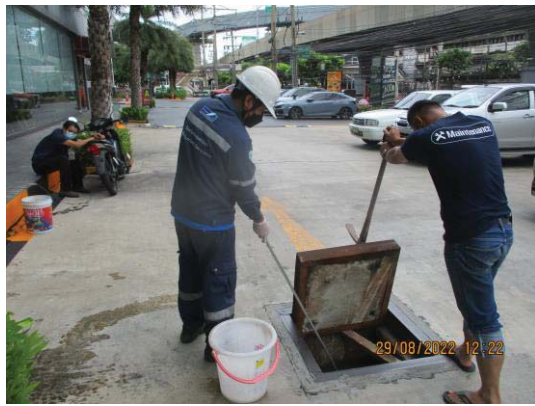
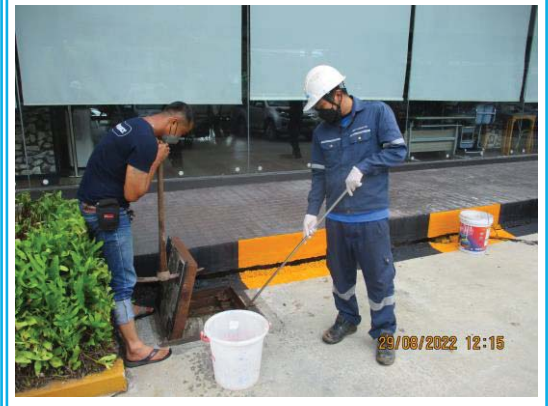
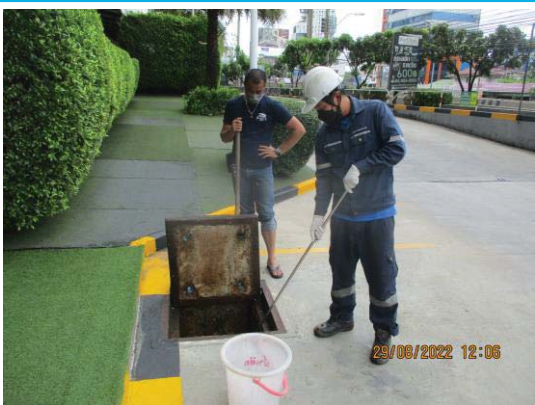
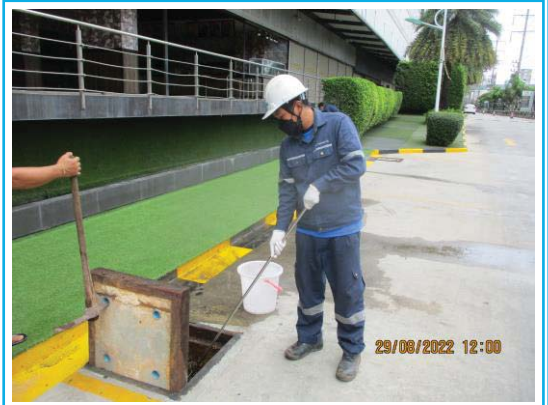
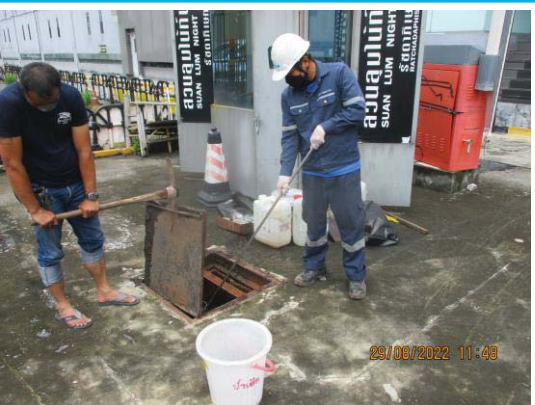
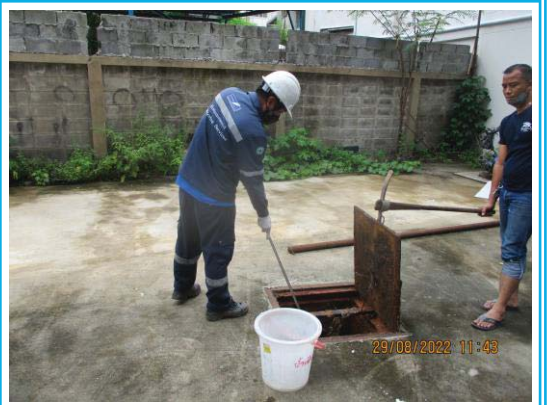
ก่อนเข้าบ่อบำบัดน้ำเสียขนาด 332 ลบ.ม

หลังจากออกจากบ่อบำบัดน้ำเสียขนาด 332 ลบ.ม

ก่อนเข้าบ่อบำบัดน้ำเสียขนาด 116 ลบ.ม

หลังจากออกจากบ่อบำบัดน้ำเสียขนาด 116 ลบ.ม

ก่อนเข้าบ่อบำบัดน้ำเสียขนาด 52 ลบ.ม

หลังจากออกจากบ่อบำบัดน้ำเสียขนาด 52 ลบ.ม

รูปที่ 4.3-23 รูปแสดงการเก็บตัวอย่างเพื่อวิเคราะห์คุณภาพน้ำเสีย เก็บตัวอย่างในวันที่ 29 สิงหาคม 2565

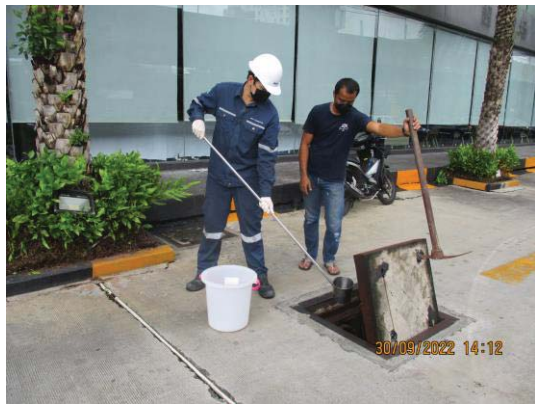
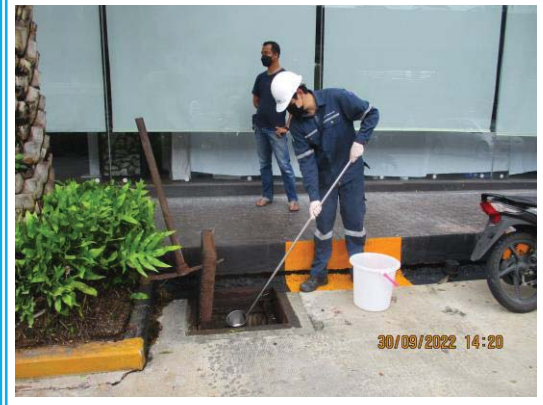
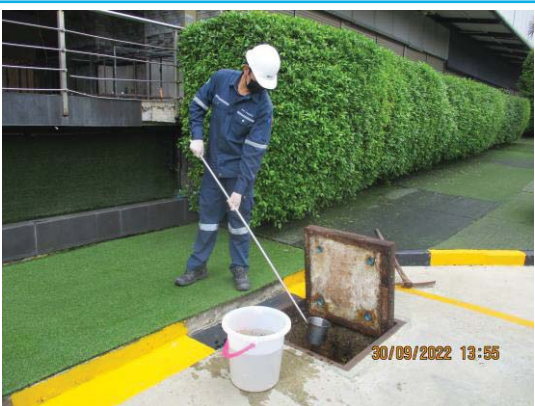
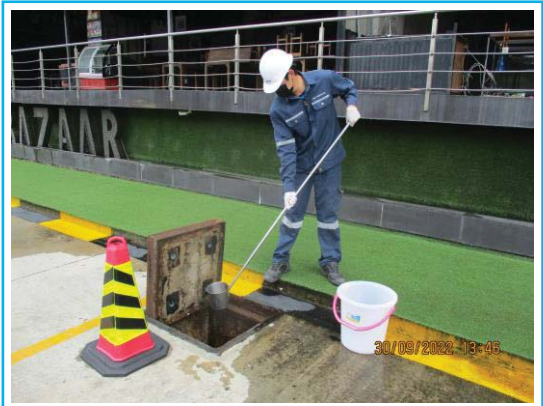
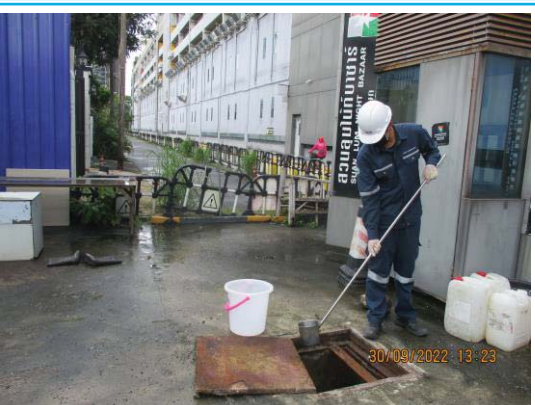
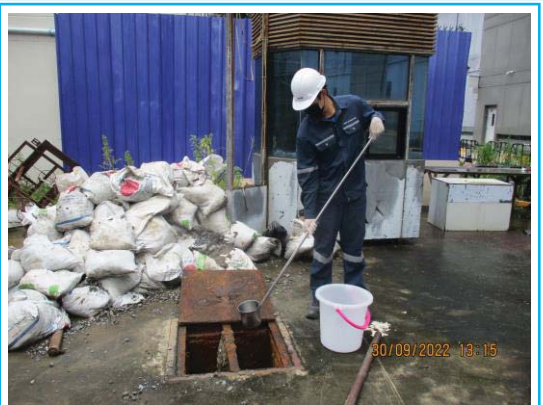
ก่อนเข้าบ่อบำบัดน้ำเสียขนาด 332 ลบ.ม

หลังจากออกจากบ่อบำบัดน้ำเสียขนาด 332 ลบ.ม

ก่อนเข้าบ่อบำบัดน้ำเสียขนาด 116 ลบ.ม

หลังจากออกจากบ่อบำบัดน้ำเสียขนาด 116 ลบ.ม

ก่อนเข้าบ่อบำบัดน้ำเสียขนาด 52 ลบ.ม

หลังจากออกจากบ่อบำบัดน้ำเสียขนาด 52 ลบ.ม

รูปที่ 4.3-24 รูปแสดงการเก็บตัวอย่างเพื่อวิเคราะห์คุณภาพน้ำเสีย เก็บตัวอย่างในวันที่ 30 กันยายน 2565

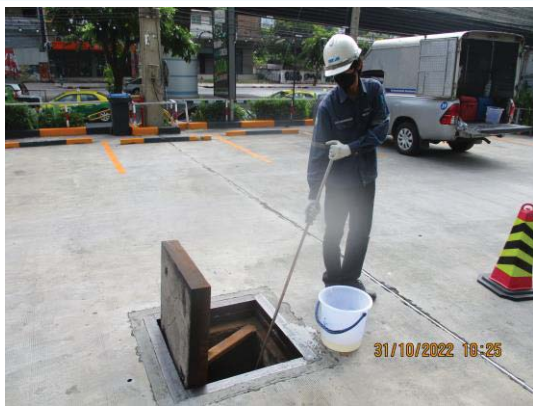
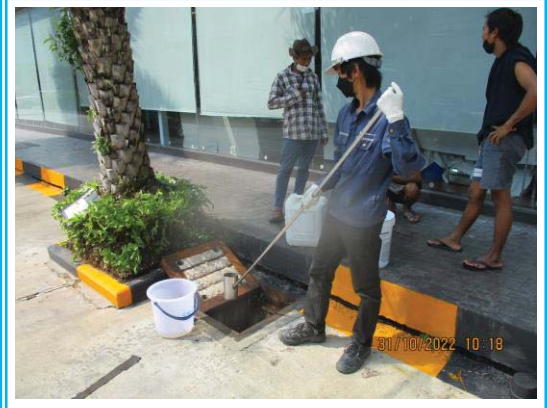
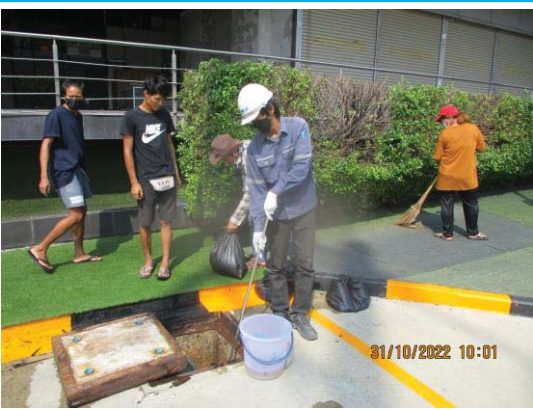
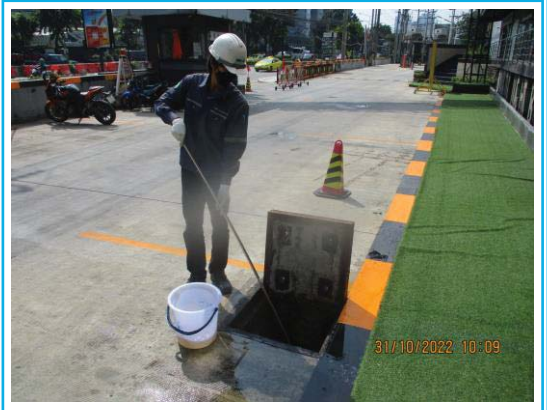
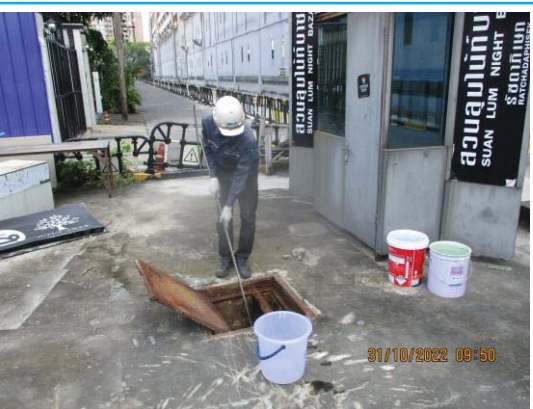
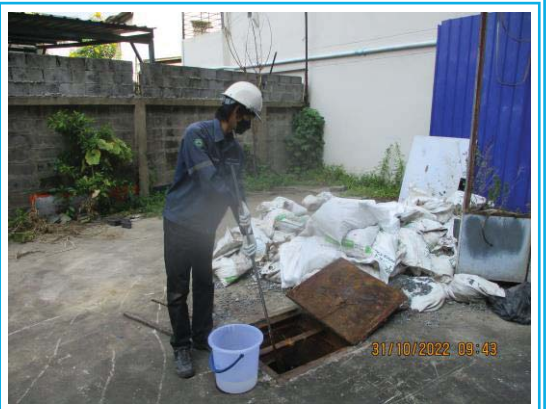
ก่อนเข้าบ่อบำบัดน้ำเสียขนาด 332 ลบ.ม

หลังจากออกจากบ่อบำบัดน้ำเสียขนาด 332 ลบ.ม

ก่อนเข้าบ่อบำบัดน้ำเสียขนาด 116 ลบ.ม

หลังจากออกจากบ่อบำบัดน้ำเสียขนาด 116 ลบ.ม

ก่อนเข้าบ่อบำบัดน้ำเสียขนาด 52 ลบ.ม

หลังจากออกจากบ่อบำบัดน้ำเสียขนาด 52 ลบ.ม

รูปที่ 4.3-25 รูปแสดงการเก็บตัวอย่างเพื่อวิเคราะห์คุณภาพน้ำเสีย เก็บตัวอย่างในวันที่ 31 ตุลาคม 2565

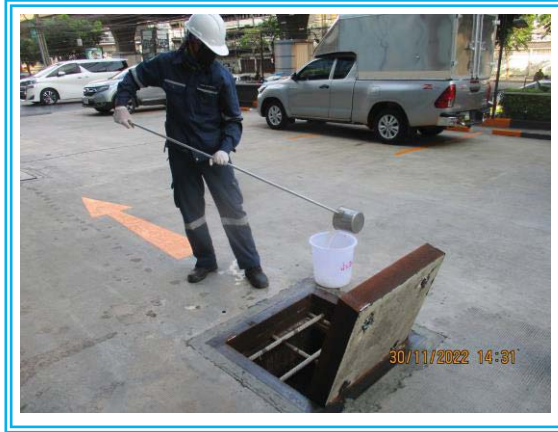
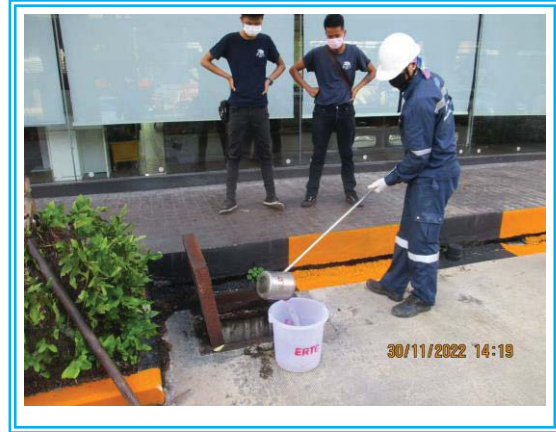
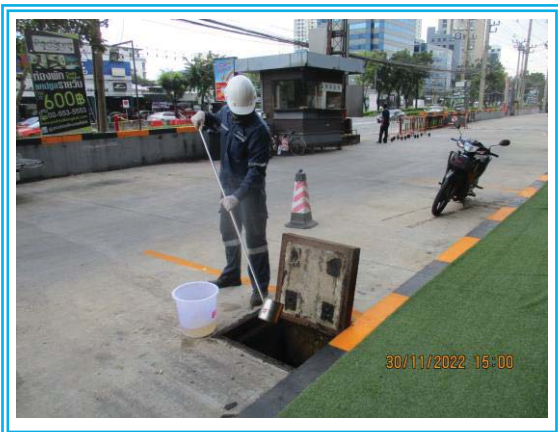
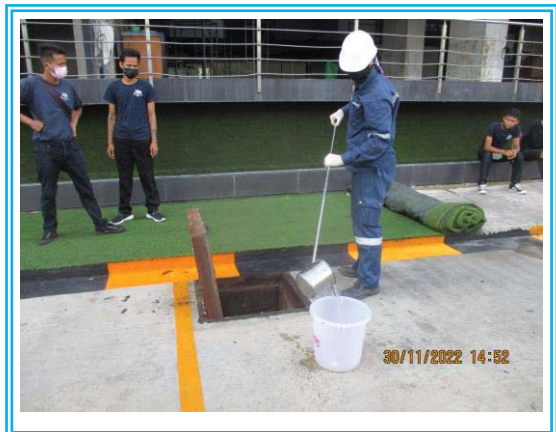
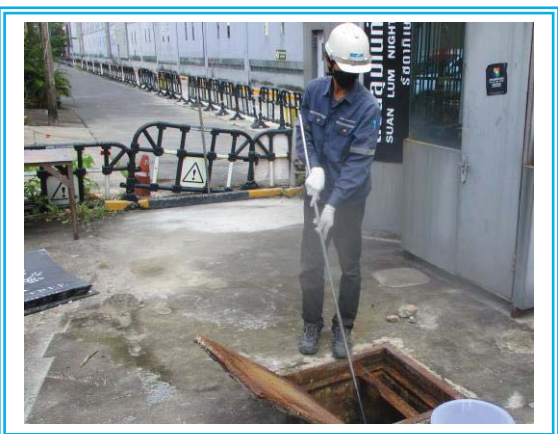
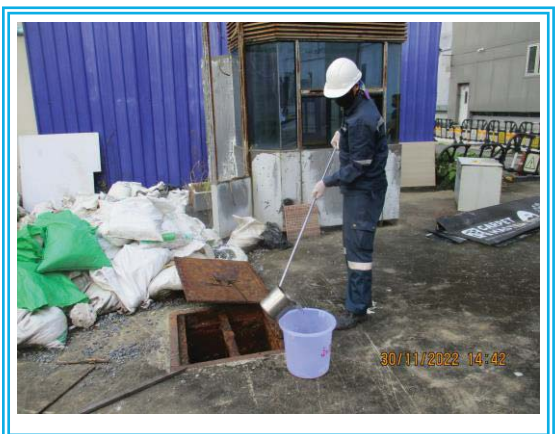
ก่อนเข้าบ่อบำบัดน้ำเสียขนาด 332 ลบ.ม

หลังจากออกจากบ่อบำบัดน้ำเสียขนาด 332 ลบ.ม

ก่อนเข้าบ่อบำบัดน้ำเสียขนาด 116 ลบ.ม

หลังจากออกจากบ่อบำบัดน้ำเสียขนาด 116 ลบ.ม

ก่อนเข้าบ่อบำบัดน้ำเสียขนาด 52 ลบ.ม

หลังจากออกจากบ่อบำบัดน้ำเสียขนาด 52 ลบ.ม

รูปที่ 4.3-26 รูปแสดงการเก็บตัวอย่างเพื่อวิเคราะห์คุณภาพน้ำเสีย เก็บตัวอย่างในวันที่ 30 พฤศจิกายน 2565

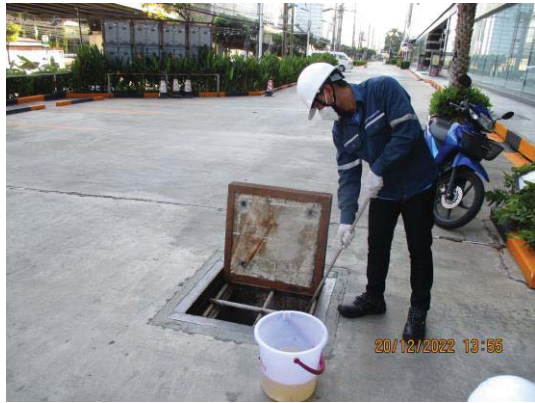
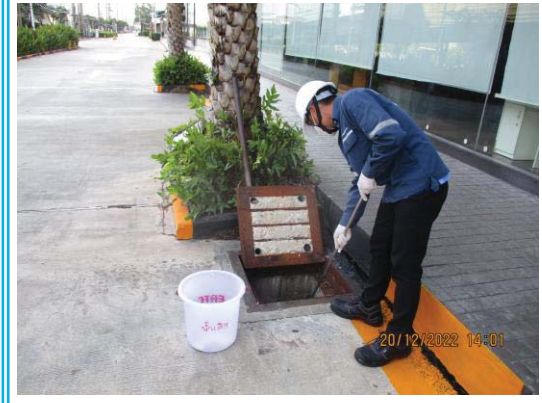
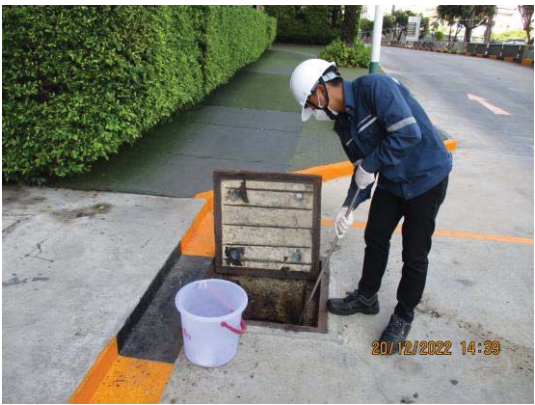
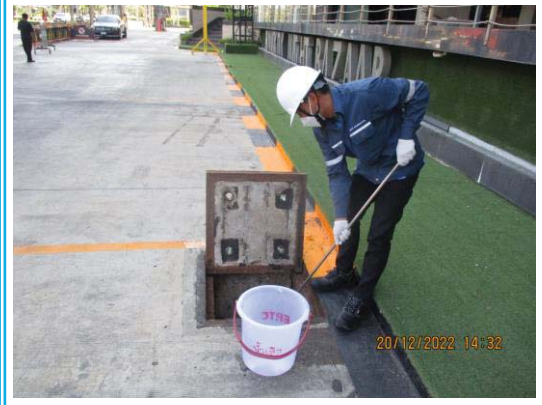
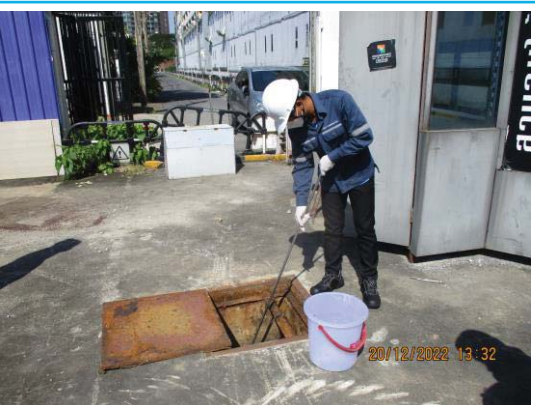
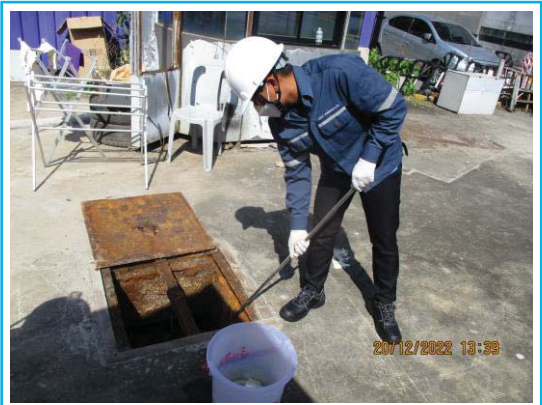
ก่อนเข้าบ่อบำบัดน้ำเสียขนาด 332 ลบ.ม

หลังออกจากบ่อบำบัดน้ำเสียขนาด 332 ลบ.ม

ก่อนเข้าบ่อบำบัดน้ำเสียขนาด 116 ลบ.ม

หลังออกจากบ่อบำบัดน้ำเสียขนาด 116 ลบ.ม

ก่อนเข้าบ่อบำบัดน้ำเสียขนาด 52 ลบ.ม

หลังออกจากบ่อบำบัดน้ำเสียขนาด 52 ลบ.ม

รูปที่ 4.3-27 รูปแสดงการเก็บตัวอย่างเพื่อวิเคราะห์คุณภาพน้ำเสีย เก็บตัวอย่างในวันที่ 20 ธันวาคม 2565

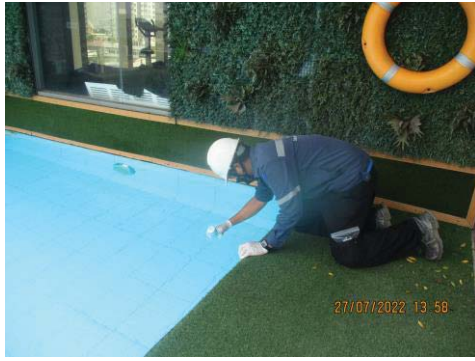
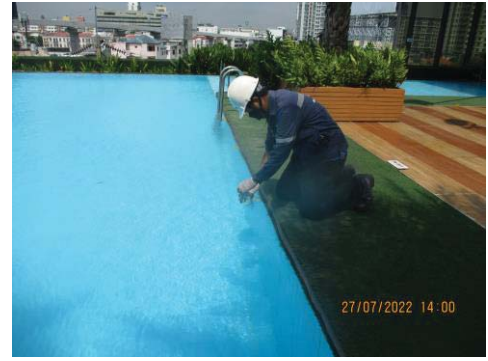
บริเวณสระว่ายน้ำส่วนต้น

บริเวณสระว่ายน้ำส่วนลึก

รูปที่ 4.3-28 รูปแสดงการเก็บตัวอย่างเพื่อวิเคราะห์คุณภาพน้ำสระว่ายน้ำ เก็บตัวอย่างในวันที่ 27 กรกฎาคม 2565

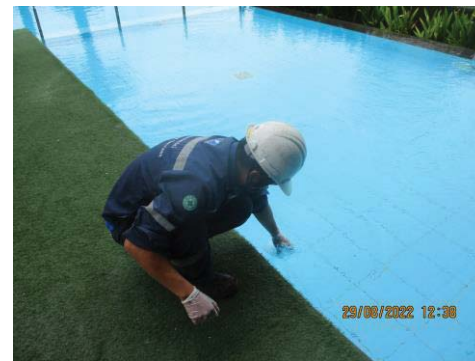
บริเวณสระว่ายน้ำส่วนต้น

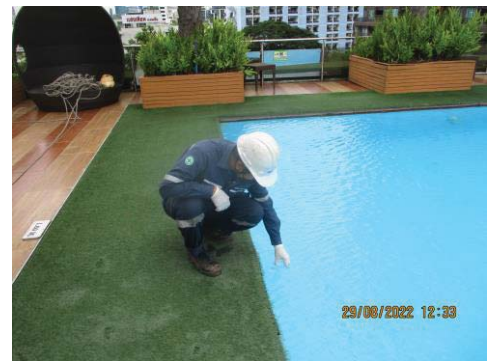
บริเวณสระว่ายน้ำส่วนลึก

รูปที่ 4.3-29 รูปแสดงการเก็บตัวอย่างเพื่อวิเคราะห์คุณภาพน้ำสระว่ายน้ำ เก็บตัวอย่างในวันที่ 29 สิงหาคม 2565

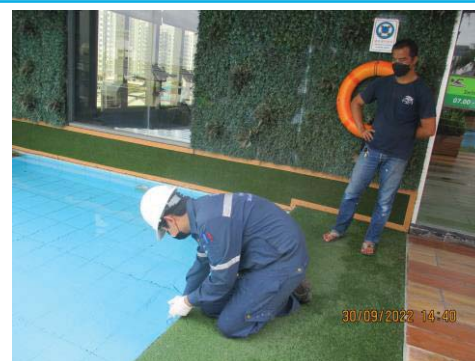
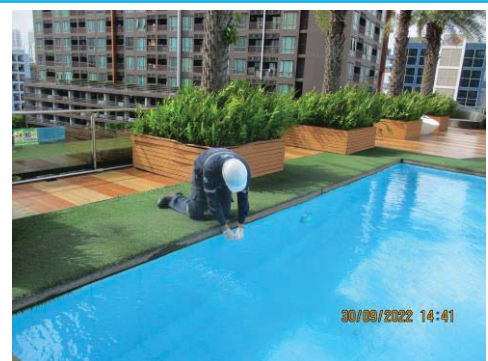
บริเวณสระว่ายน้ำส่วนต้น

บริเวณสระว่ายน้ำส่วนลึก

รูปที่ 4.3-30 รูปแสดงการเก็บตัวอย่างเพื่อวิเคราะห์คุณภาพน้ำสระว่ายน้ำ เก็บตัวอย่างในวันที่ 30 กันยายน 2565

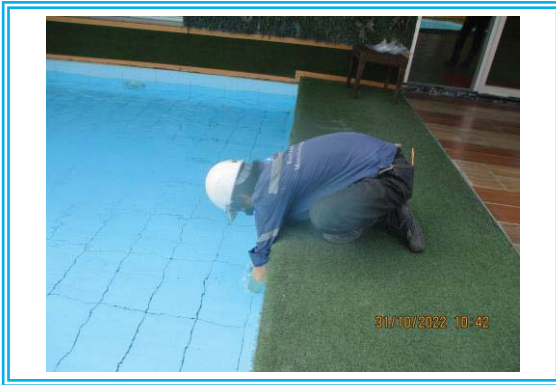
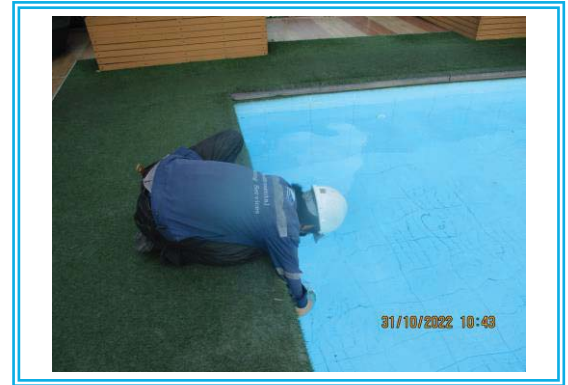
บริเวณสระว่ายน้ำส่วนต้น

บริเวณสระว่ายน้ำส่วนเล็ก

รูปที่ 4.3-31 รูปแสดงการเก็บตัวอย่างเพื่อวิเคราะห์คุณภาพน้ำสระว่ายน้ำ เก็บตัวอย่างในวันที่ 31 ตุลาคม 2565

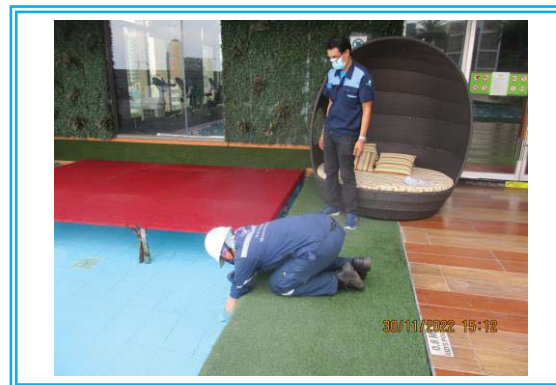
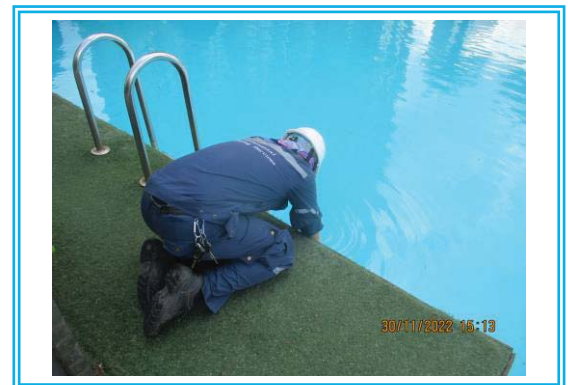
บริเวณสระว่ายน้ำส่วนต้น

บริเวณสระว่ายน้ำส่วนเล็ก

รูปที่ 4.3-32 รูปแสดงการเก็บตัวอย่างเพื่อวิเคราะห์คุณภาพน้ำสระว่ายน้ำ เก็บตัวอย่างในวันที่ 30 พฤศจิกายน 2565

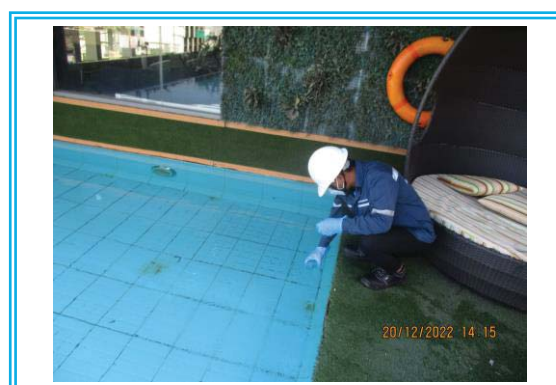
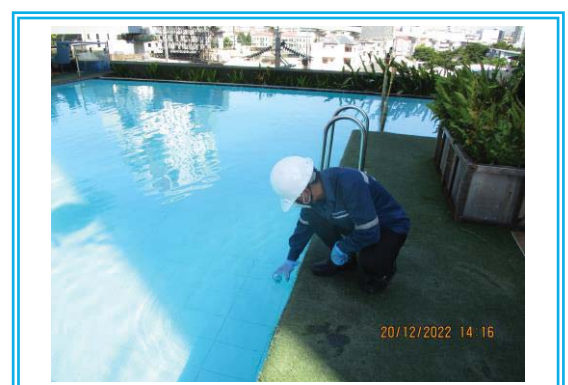
บริเวณสระว่ายน้ำส่วนต้น

บริเวณสระว่ายน้ำส่วนเล็ก

รูปที่ 4.3-33 รูปแสดงการเก็บตัวอย่างเพื่อวิเคราะห์คุณภาพน้ำสระว่ายน้ำ เก็บตัวอย่างในวันที่ 20 ธันวาคม 2565
