โครงการอาคารชุดพักอาศัย บ้านสวนลาซาล

รายงานผลการปฏิบัติตามมาตรการป้องกันและแก้ไขผลกระทบสิ่งแวดล้อม
และมาตรการติดตามตรวจสอบผลกระทบสิ่งแวดล้อม
(ระยะดำเนินการ) ฉบับประจำเดือนกรกฎาคม – ธันวาคม พ.ศ. 2565

โครงการอาคารชุดพักอาศัย บ้านสวนลาซาล
966 ถนนลาซาล แขวงบางนาใต้ เขตบางนา กรุงเทพมหานคร

ฉบับประจำเดือนกรกฎาคม – ธันวาคม พ.ศ.2565
(ระยะดำเนินการ)

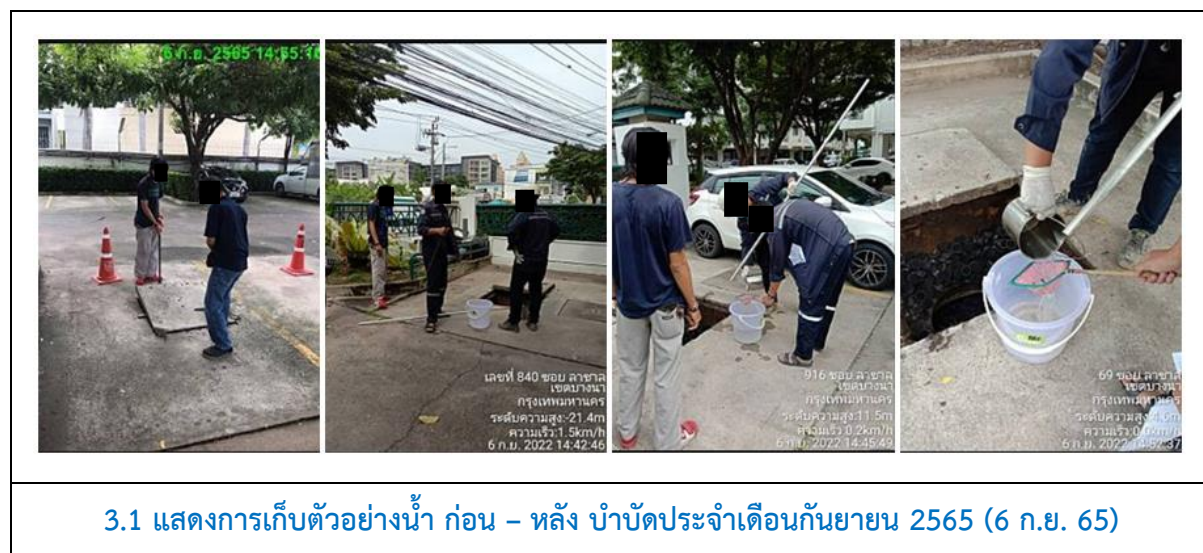
ตารางที่ 3.3-1 แสดงผลการตรวจวัดคุณภาพน้ำทิ้ง โครงการอาคารชุดพักอาศัย บ้านสวน

บริเวณบ่อตรวจคุณภาพน้ำทั้งก่อนเข้าระบบบำบัดน้ำเสีย พบว่า มีค่าความเป็นกรด-ด่าง (pH) มีค่า 7.1 บีโอดี (BOD) มีค่า 10 มิลลิกรัม/ลิตร ปริมาณสารแขวนลอย (Suspended Solids) มีค่า 21.0 มิลลิกรัม/ลิตร น้ำมันและไขมัน (Fat Oil and Grease) มีค่าน้อยกว่า 5 มิลลิกรัม/ลิตร และฟิโคลโคลิฟอร์มแบคทีเรีย (Fecal Coliform Bacteria) มีค่า 160,000 เอ็มพีเอ็น/100 มิลลิลิตร

บริเวณบ่อตรวจคุณภาพน้ำทั้งหลังผ่านระบบบำบัดน้ำเสีย พบว่า มีค่าความเป็นกรด-ด่าง (PH) มีค่า 7.1 (ค่ามาตรฐาน 5.0-9.0) บีโอดี (BOD) มีค่า 5 มิลลิกรัม/ลิตร (ค่ามาตรฐานไม่เกิน 30 มิลลิกรัม/ลิตร) ปริมาณสารแขวนลอย (Suspended Solids) มีค่า 13.5 มิลลิกรัม/ลิตร (ค่ามาตรฐานไม่เกิน 40 มิลลิกรัม/ลิตร) น้ำมันและไขมัน (Fat Oil and Grease) มีค่าน้อยกว่า 5 มิลลิกรัม/ลิตร (ค่ามาตรฐานไม่เกิน 20 มิลลิกรัม/ลิตร) และส่วนฟิโคลโคลิฟอร์มแบคทีเรีย (Fecal Coliform Bacteria) มีค่า 11,000 เอ็มพีเอ็น/100 มิลลิลิตร โดยพารามิเตอร์ทุกตัวมีค่าอยู่ในเกณฑ์มาตรฐานตามมาตรฐานน้ำทิ้งจากอาคารประเภท ข. ตามประกาศกระทรวงทรัพยากรธรรมชาติและสิ่งแวดล้อม เรื่อง กำหนดมาตรฐานควบคุมการระบายน้ำจากอาคารบางประเภทและบางขนาด พ.ศ. 2548 (ดังตารางที่ 3.3-1)
