# แผนปฏิบัติการประจำท่าเรือเพื่อป้องกันและขจัดมลพิษทาง น้ำเนื่องจากน้ำมัน เคมีภัณฑ์ และสารที่เป็นอันตราย

## Marine Spill Response Plan

ท่าขนถ่ายผลิตภัณฑ์และทุ่นเทียบเรือน้ำมันดิบ

โรงกลั่นน้ำมัน เอสโซ่ ศรีราชา

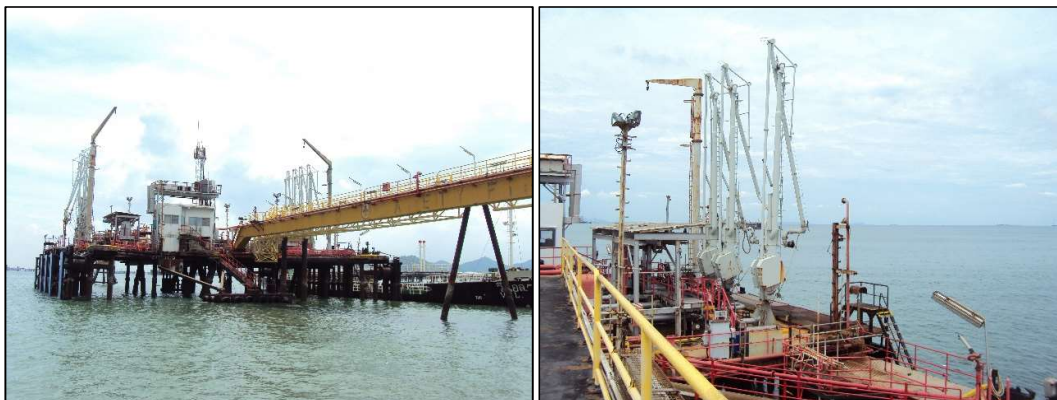
รูปที่ 1-2 ทำขนถ่ายผลิตภัณฑ์ (ท่าเทียบเรือหมายเลข 1, 2 และ 3)

1. ท่าเทียบเรือหมายเลข 1 (ท่า BI-1) และท่าเทียบเรือหมายเลข 2 (ท่า BI-2) เป็นท่าเทียบเรือคู่ (Twin Berth) ตั้งอยู่ที่พิกัดละติจูด (Latitude) 13°06'31.2"N และลองจิจูด (Longitude) 100°52'32.6"E โดยเป็นท่าเทียบเรือกลางทะเล (Berth Island) ที่มีระยะห่างจากแนวชายฝั่งประมาณ 900 เมตร และมีลักษณะโครงสร้างเป็นคอนกรีตเสริมเหล็ก มีขนาด กว้าง 18 เมตร ยาว 36 เมตร คานเป็นเหล็กรูปพรรณ เสาเป็นเหล็กท่อนกลม ประกอบด้วย หลักเทียบเรือ (Breasting dolphin) จำนวน 4 หลัก พร้อม Super cell fender System และหลักผูกเรือ Mooring dolphin จำนวน 2 หลัก และมีโป๊ะจอดเรือเล็ก (Launch Landing) ท่าเทียบเรือออกแบบเพื่อรองรับการจอดเทียบเรือได้ทั้ง 2 ด้าน คือ ท่าเทียบเรือ BI-1 ซึ่งเป็นท่าด้านทะเล (Sea side) และ ท่าเทียบเรือ BI- 2 เป็นท่าด้านใน (Shore side) ส่วนกลางท่าสามารถรับแรงกระแทกจากเรือขนาดไม่เกิน 1,000 DWT และส่วน Breasting dolphin ขนาดไม่เกิน 8,000 DWT หรือ 12,200 Displacement Tonnage และรองรับน้ำหนักได้ไม่เกิน 20 ตัน สำหรับโป๊ะเทียบเรือ และเรือขนบรรทุกเต็มที (Full draught) กินน้ำลึกไม่เกิน 8.40 และ 7.00 เมตรที่ BI-1 และ BI-2 ตามลำดับ โดยกำหนดให้พื้น Deck อยู่ในระดับ + 4.00 จาก ระดับน้ำทะเลปานกลาง

2. ท่าเทียบเรือหมายเลข 3 (ท่า BI-3) ตั้งอยู่ที่พิกัดละติจูด (Latitude) 13°06'35.0"N และลองจิจูด (Longitude) 100°52'19.7"E เป็นท่าเทียบเรือกลางทะเล ที่อยู่ห่างจากชายฝั่ง 900 เมตร และมีลักษณะโครงสร้างของพื้นและคาน เป็นคอนกรีตเสริมเหล็ก และเสาเป็นเหล็กท่อนกลม ประกอบด้วย หลักเทียบเรือ (Breasting dolphin) และหลักผูกเรือ Mooring dolphin โดยท่าเทียบเรือออกแบบเพื่อรองรับการจอดเทียบเรือได้ ขนาดไม่เกิน 8,000 DWT หรือ 12,000

Displacement Tonnage โดยกำหนดให้พื้น Deck อยู่ในระดับ + 4.00 จากระดับน้ำทะเลปานกลาง ตำแหน่งและที่ตั้งของ ท่า BI 3 จะตั้งอยู่ทางทิศตะวันตกเฉียงใต้ของท่า BI-1 และท่า BI-2 โดยมีระยะห่างกันประมาณ 180 เมตร

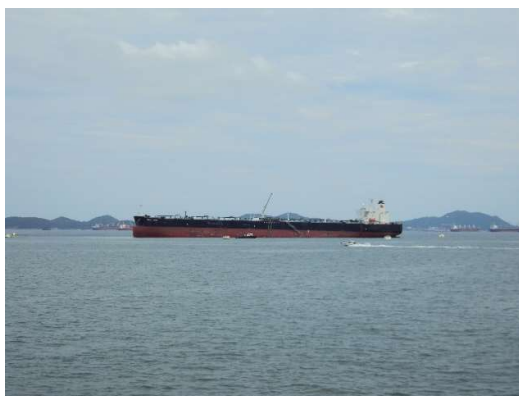
รูปที่ 1-3 ท่าเทียบเรื่อน้ำมันดิบ (ท่าเทียบเรือหมายเลข 4)

3. ท่าเทียบเรือหมายเลข 4 (ท่า MBM) คือ กลุ่มทุ่นผูกเรือกลางทะเล (Multi Buoy Mooring: MBM) จำนวน 6 ทุ่น ตั้งอยู่ห่างจากชายฝั่งแผ่นดินใหญ่ประมาณ 1.5 กิโลเมตร บริเวณระหว่างเกาะสีชังและแผ่นดินใหญ่ ตามหมุดพิกัดที่ ละติจูด (Latitude) 13°07'4.2"N และ ลองจิจูด (Longitude) 100°51'53.2"E ใช้สำหรับเทียบเรือกลางน้ำลึกของเรือขนส่งน้ำมันดิบขนาดใหญ่ได้ไม่เกิน 134,877 DWT เพื่อทำการสูบน้ำมันดิบจากเรือผ่านเข้าสู่ท่อรับน้ำมันดิบเพื่อขึ้นฝั่งไปเข้าถึงเก็บน้ำมันดิบที่อยู่บนบก โดยจุดต่อของท่อรับน้ำมันดิบจากเรือขนส่งนี้จะเป็นท่อที่ยาวก่อนที่จะต่อไปยังชุมท่อรับส่งน้ำมันดิบใต้ทะเล (Pipeline End Manifold หรือ PLEM) และท่อรับน้ำมันดิบที่อยู่ใต้ทะเลขนาด 48 นิ้ว

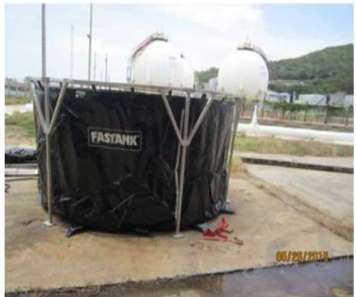
รายการ	ชื่ออุปกรณ์	ขนาด	จำนวน	สถานที่ จัดเก็บ	รูปภาพ	หมายเหตุ
5.1	Fast Tank (3.12 Dia. X 1.48 H)	9.12 ลบ. ชม.	4 เซต	ออฟฟิศบน โรงกลั่น
