## สรุปมาตรการป้องกันและแก้ไข ผลกระทบสิ่งแวดล้อมและ มาตรการติดตามตรวจสอบ คุณภาพสิ่งแวดล้อม

# บทที่ 4

## สรุปผลการปฏิบัติตามมาตรการป้องกันและแก้ไข ผลกระทบสิ่งแวดล้อมและมาตรการติดตามตรวจสอบ คุณภาพสิ่งแวดล้อม

### 4.1 สรุปผลการปฏิบัติตามมาตรการป้องกันและแก้ไขผลกระทบสิ่งแวดล้อม

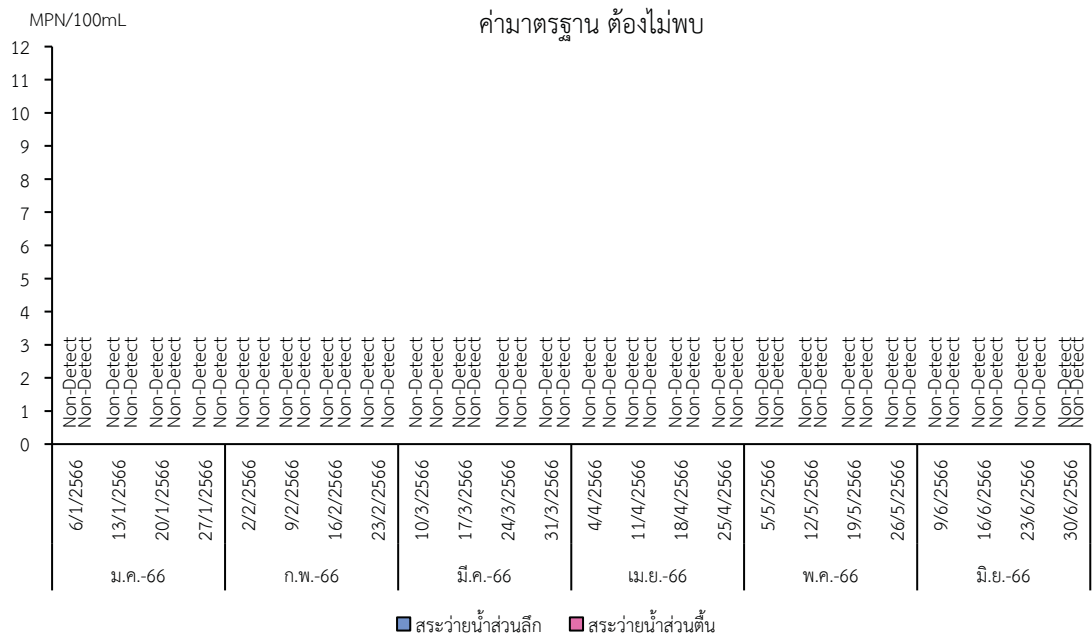
### รูปที่ 4-3 (ต่อ) กราฟแสดงคุณภาพน้ำระวายน้ำส่วนลึกและระวายน้ำส่วนตื้น เปรียบเทียบกับค่ามาตรฐาน

*Pseudomonas aeruginosa*

จากข้อมูลผลการวิเคราะห์คุณภาพน้ำสระว่ายน้ำส่วนลึก และสระว่ายน้ำส่วนตื้น ระหว่างเดือนมกราคม ถึงเดือนมิถุนายน พ.ศ. 2566 โดยการตรวจวิเคราะห์ปริมาณคลอรีนรวม (Combined Chlorine) ความกระด้าง (Total Hardness (as CaCO<sub>3</sub>)) ความเป็นด่าง (Total Alkalinity (as CaCO<sub>3</sub>)) คลอไรด์ (Chloride) ไซยาไนด์ (Cyanide) แอมโมเนีย-ไนโตรเจน (Ammonia-Nitrogen) และไนเตรท-ไนโตรเจน (Nitrate-Nitrogen) ดำเนินการตรวจวัดปีละ 2 ครั้ง และการตรวจวิเคราะห์ปริมาณโคลิฟอร์มแบคทีเรียทั้งหมด (Total Coliform Bacteria) แบคทีเรียชนิดอีโคไล (E.coli) แบคทีเรียชนิดสแตปฟีโลคอคคัส (Staphylococcus aureus) และแบคทีเรียชนิดซูโดโมแนส (Pseudomonas aeruginosa) ดำเนินการตรวจวัดทุกสัปดาห์ จากผลการตรวจวิเคราะห์ พบว่า มีค่าอยู่ในเกณฑ์ค่ามาตรฐาน ตามพระราชบัญญัติการสาธารณสุข พ.ศ. 2535 มาตรา 32(2) คำแนะนำของคณะกรรมการสาธารณสุข ฉบับที่ 1/2550 เรื่อง การควบคุมการประกอบกิจการสระว่ายน้ำหรือกิจการอื่น ๆ ในทำนองเดียวกัน สรุปผลการวิเคราะห์คุณภาพน้ำสระว่ายน้ำเปรียบเทียบกับค่ามาตรฐานแสดงดังรูปที่ 4-3
