โครงการอาคารชุด Life Sukhumvit 62 (ไลฟ์ สุขุมวิท 62) ของบริษัท เอพี เอ็มอี 5 จำกัด ดำเนินโครงการเป็นอาคารชุดพักอาศัย จำนวน 1 อาคาร สูง 24 ชั้น และ 1 ชั้นใต้ดิน มีจำนวนห้องชุดทั้งสิ้น 439 ห้อง ประกอบด้วยห้องชุดพักอาศัย 438 ห้อง และห้องชุดพาณิชย์ (ร้านค้า) 1 ห้อง และที่จอดรถยนต์ 176 คัน ตั้งอยู่ที่ซอยสุขุมวิท 62 ถนนสุขุมวิท แขวงบางจาก เขตพระโขนง จังหวัดกรุงเทพมหานคร ดำเนินการบนที่ดินระหว่าง 5136 III โฉนดที่ดินจำนวน 11 แปลง ขนาดพื้นที่รวม 2-2-67.2 ไร่ หรือ 4,268.80 ตารางเมตร

ดังนั้น นิติบุคคลอาคารชุด ไลฟ์ สุขุมวิท 62 (ปัจจุบันบริษัท เอพี เอ็มอี 5 จำกัด ได้โอนอาคารให้แก่บุคคลเรียบร้อยแล้ว) (ดงภาคผนวก ข-1) จึงได้มอบหมายให้บริษัท เอแอลเอส แลบบอราทอรี กรุ๊ป (ประเทศไทย) จำกัด ซึ่งเป็นบริษัทที่ปรึกษาทางด้านสิ่งแวดล้อม ดำเนินการติดตามตรวจสอบคุณภาพสิ่งแวดล้อม พร้อมทั้งรวบรวมข้อมูล ผลการปฏิบัติตามมาตรการป้องกันและแก้ไขผลกระทบสิ่งแวดล้อม และมาตรการติดตามตรวจสอบคุณภาพสิ่งแวดล้อม เพื่อจัดทำรายงานผลการปฏิบัติตามมาตรการป้องกันและแก้ไขผลกระทบสิ่งแวดล้อม และมาตรการติดตามตรวจสอบผลกระทบสิ่งแวดล้อม เสนอต่อหน่วยงานราชการที่เกี่ยวข้อง โดยรายงานฉบับนี้เป็นรายงานผลการปฏิบัติตามมาตรการด้านสิ่งแวดล้อม ครั้งที่ 1 ประจำปี พ.ศ. 2566 ระหว่างเดือนมกราคม ถึงมิถุนายน พ.ศ. 2566

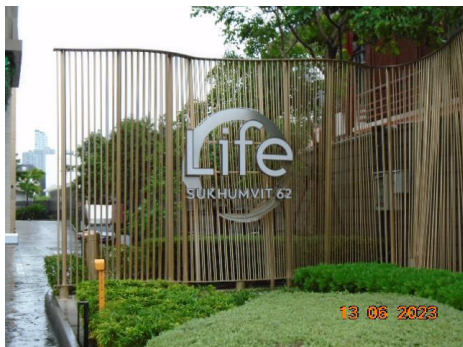
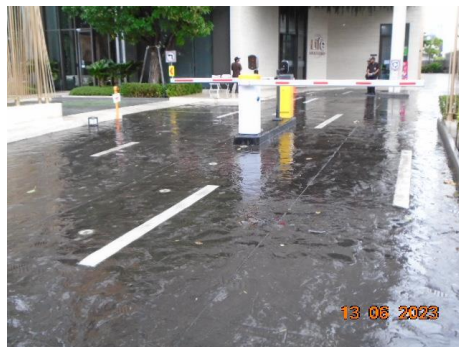
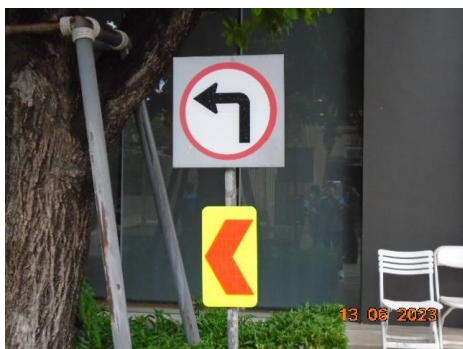
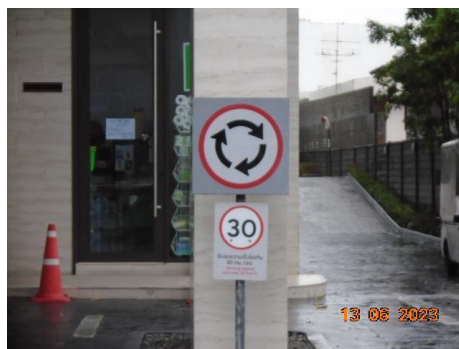
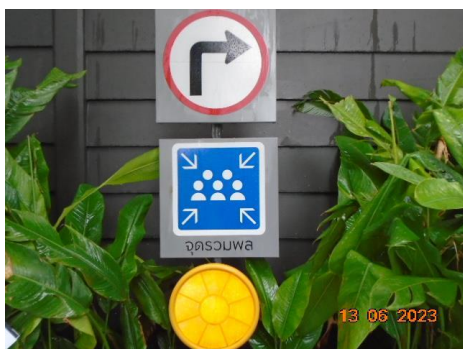
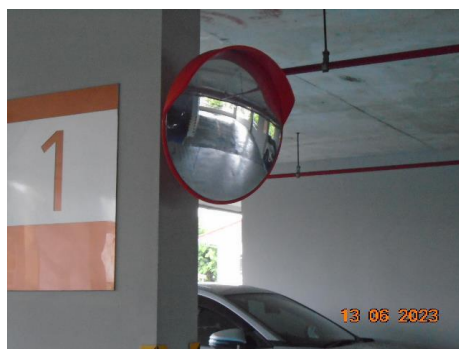
ภาพที่ 1-2 ระบบการจราจรของโครงการ

จากการสำรวจเบื้องต้นสภาพปัจจุบันของโครงการ สำหรับระบบการจราจรและพื้นที่จอดรถ โครงการ ที่แสดงให้เห็นว่าระบบดังกล่าวได้ถูกก่อสร้างอย่างถูกต้องและมีการดำเนินการอย่างมีประสิทธิภาพ แสดงดังภาพที่ 1-2

ป้ายชื่อโครงการ และทางเข้า-ออกโครงการ

พื้นที่จอดรถ

ป้ายการจราจร

กระจกนูนโค้ง

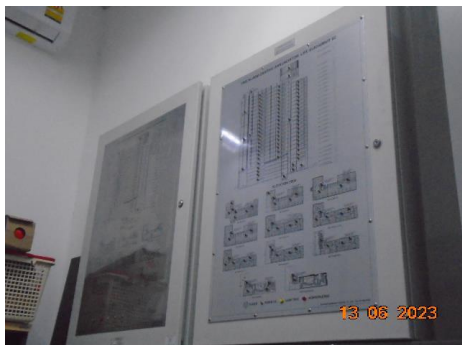
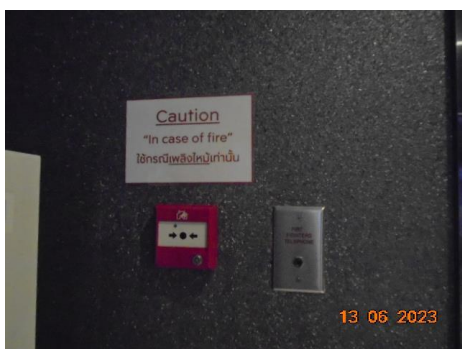
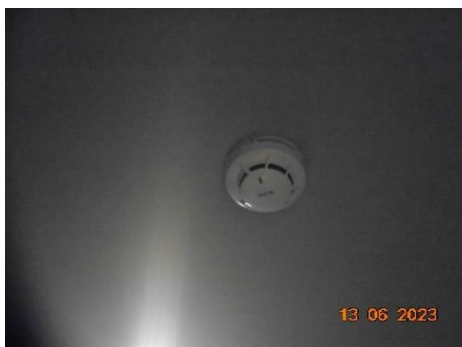
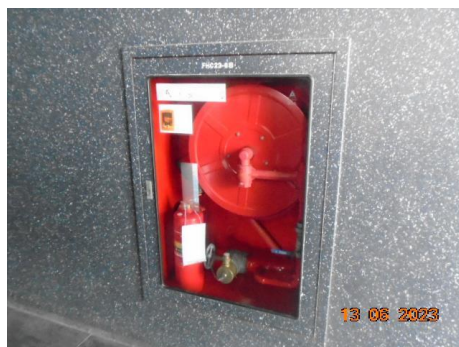
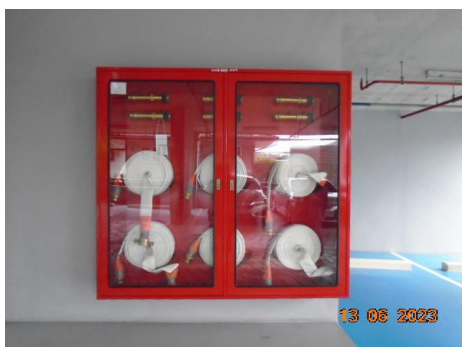
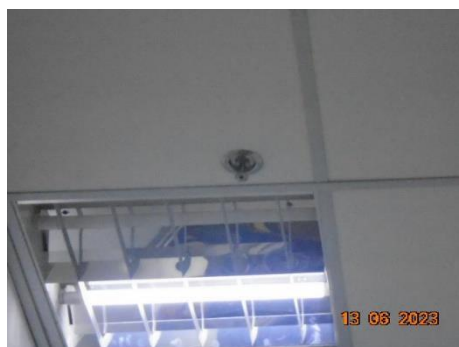
ภาพที่ 1-3 ระบบป้องกันอัคคีภัยของโครงการ

ระบบป้องกันอัคคีภัยของโครงการ รายละเอียดดังภาพที่ 1-3

แผงควบคุมระบบสัญญาณแจ้งเหตุเพลิงไหม้

อุปกรณ์ส่งสัญญาณแบบกริ่ง

ชุดกดแจ้งเหตุแบบใช้มือ

เครื่องตรวจจับควัน

เครื่องตรวจจับความร้อน

ระบบท่อเย็น

ตู้เก็บสายฉีดน้ำดับเพลิง

ระบบดับเพลิงแบบกระจายน้ำอัตโนมัติ

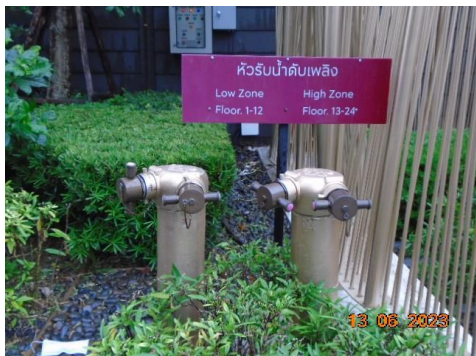
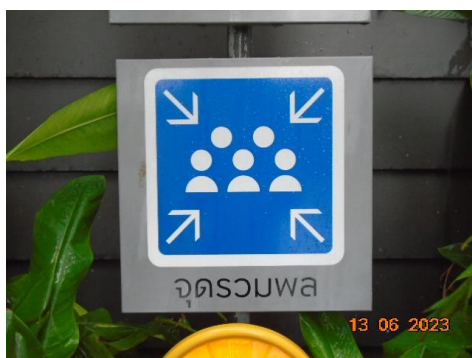
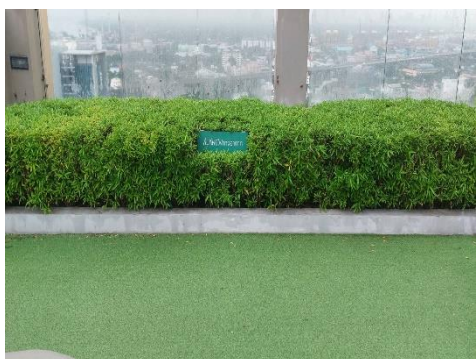
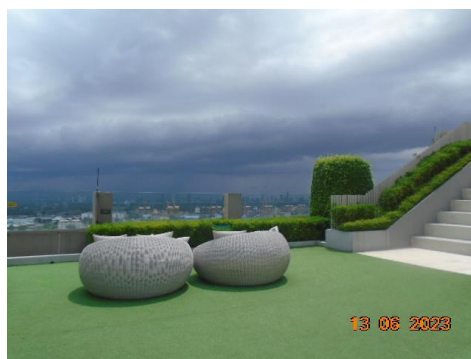
ภาพที่ 1-3 (ต่อ) ระบบป้องกันอัคคีภัยของโครงการ

หัวรับน้ำดับเพลิง

เส้นทางการหนีไฟ

จุดรวมพล

พื้นที่หนีไฟทางอากาศ

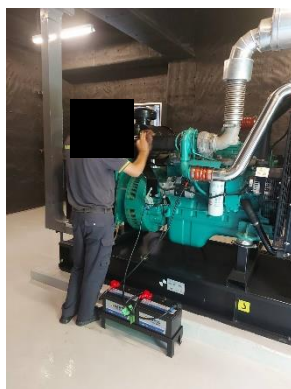
ตรวจสอบเครื่องกำเนิดไฟฟ้าสำรอง

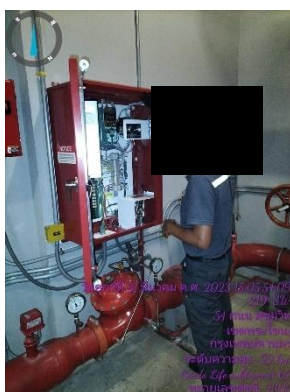
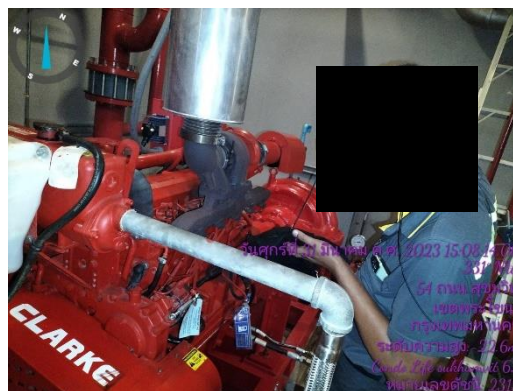
ตรวจสอบเครื่องสูบน้ำดับเพลิง

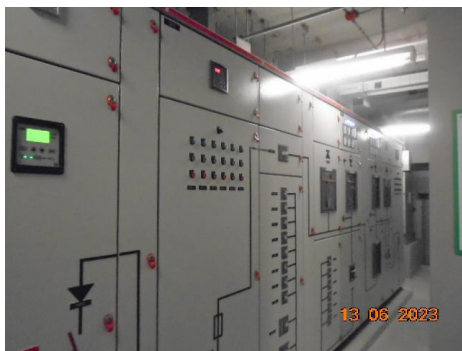
ห้อง MDB

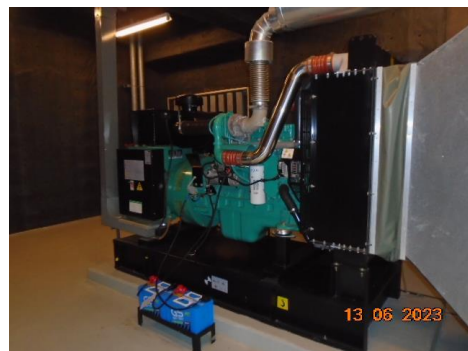
ห้อง Generator

ภาพที่ 2-7 ระบบไฟฟ้าของโครงการ

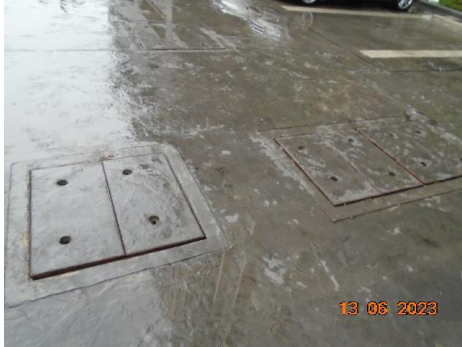
พื้นที่ติดตั้งระบบบำบัดน้ำเสีย

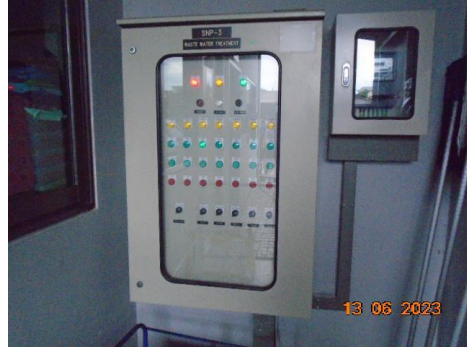
มิเตอร์ไฟฟ้าระบบบำบัดน้ำเสีย

ภาพที่ 2-9 ระบบบำบัดน้ำเสียของโครงการ

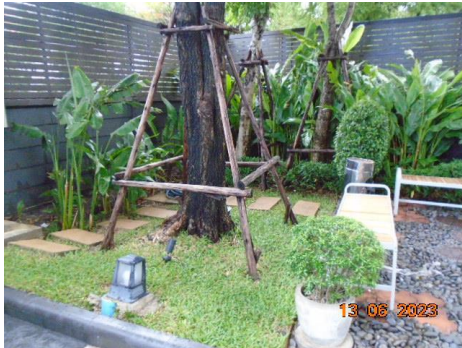
ภาพที่ 2-10 พื้นที่กำจัดก๊าซมีเทน

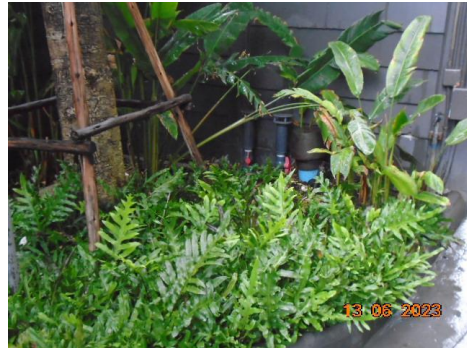
ภาพที่ 2-11 พื้นที่กำจัดละอองลอย

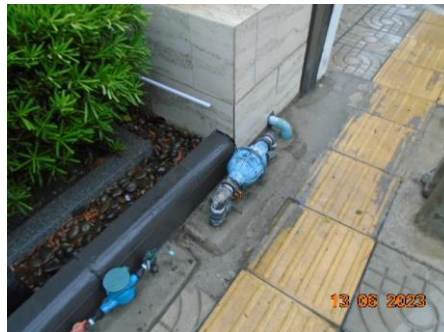
หัวรับน้ำประปา

ภาพที่ 2-17 ระบบน้ำใช้โครงการ

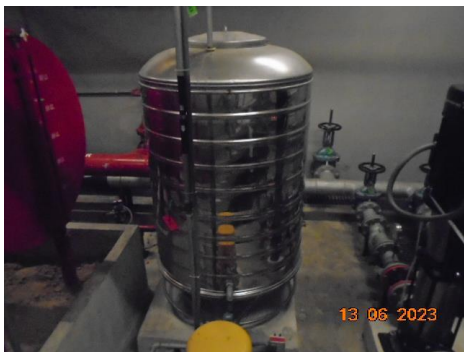
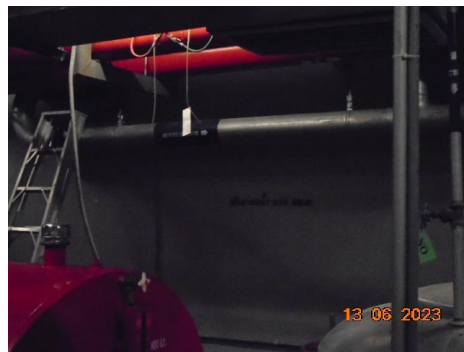
ถังเก็บน้ำใช้ชั้นใต้ดิน

สูบส่งน้ำจากถังเก็บน้ำใต้ดินไปยังถังเก็บน้ำดาดฟ้าของอาคาร ด้วยเครื่องสูบน้ำ จำนวน 2 ชุด สลับกันทำงานในช่วงเวลาปกติ และทำงานพร้อมกันในช่วงเวลาที่ต้องการอัตราการใช้น้ำสูงสุด อัตราการสูบ 35 ลูกบาศก์เมตร/ชั่วโมง/เครื่องสูบส่งสูง 100 เมตร จากนั้นจ่ายน้ำจากถังเก็บน้ำดาดฟ้าไปยังห้องพักหรือส่วนต่างๆ ของอาคาร ด้วยเครื่องสูบน้ำแบบ Centrifugal end suction จำนวน 2 เครื่อง อัตราการสูบ 15 ลูกบาศก์เมตร/ชั่วโมง/เครื่องสูบส่ง 20 เมตร เพื่อเพิ่มแรงดันในชั้นที่ 21-23 และชั้นอื่นๆ จ่ายน้ำโดยติดตั้งวาล์ว ลดความดันทุกๆ 4 ชั้น

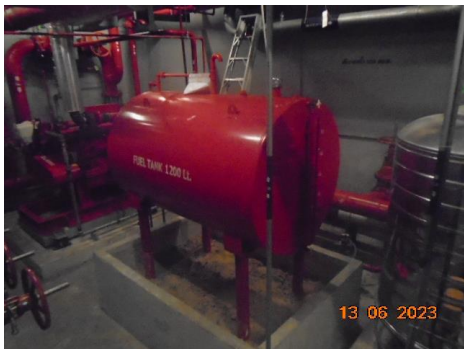
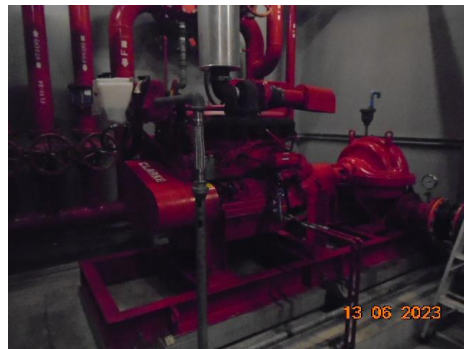
เครื่องสูบน้ำดับเพลิง

ภาพที่ 2-17 (ต่อ) ระบบน้ำใช้โครงการ

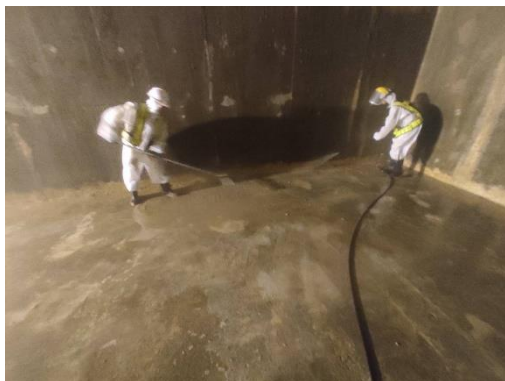
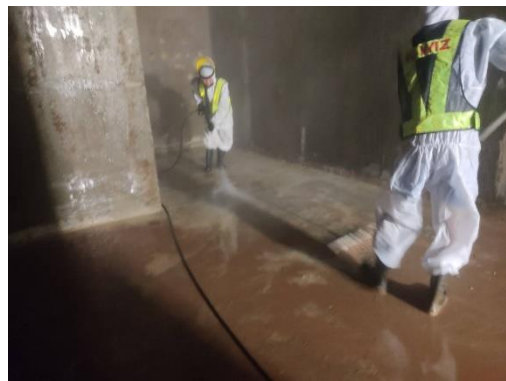
ภาพที่ 2-18 การทำความสะอาดถังเก็บน้ำสำรอง

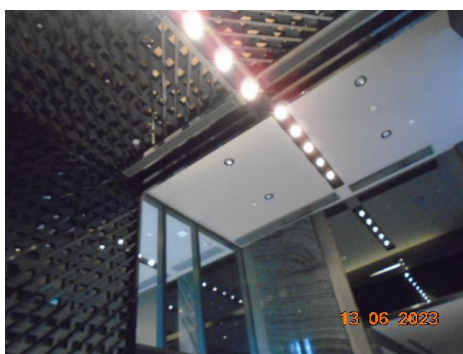
หลอดไฟ LED

ภาพที่ 2-19 การอนุรักษ์พลังงาน

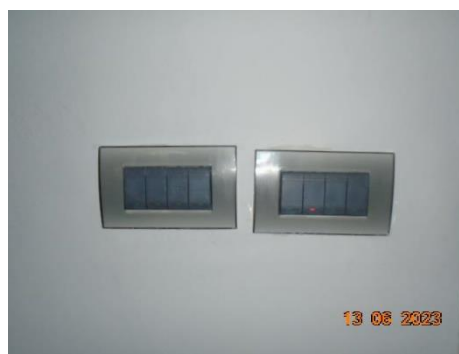
สวิตช์ไฟแยก

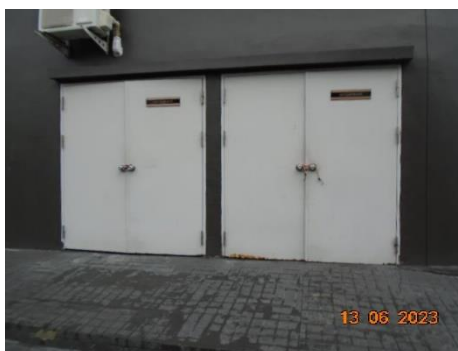
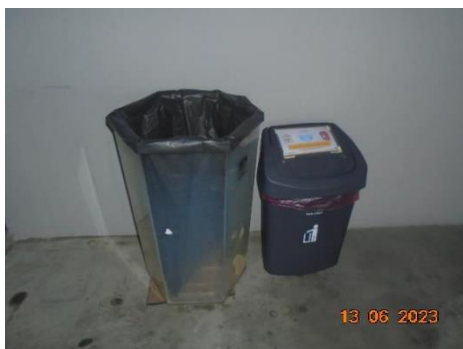
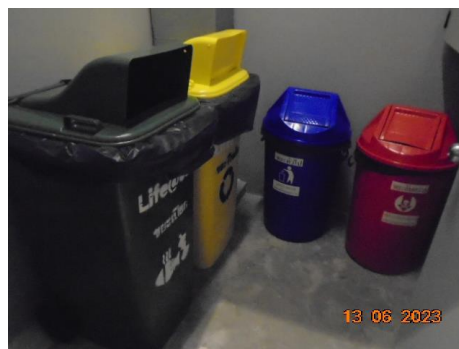
ภาพที่ 2-20 ห้องพักขยะมูลฝอยของโครงการ

ห้องพักขยะมูลฝอย

ถังขยะมูลฝอยชั้นจอดรถ

ห้องพักมูลฝอยประจำแต่ละชั้น

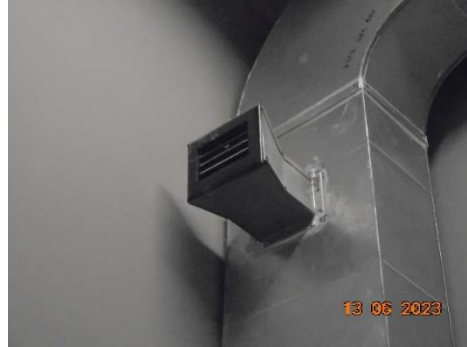
ภาพที่ 2-22 พัดลมดูดอากาศบริเวณห้องพักมูลฝอย

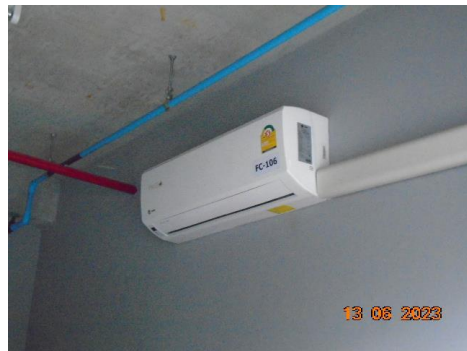
ภาพที่ 2-24 เครื่องปรับอากาศภายในห้องพักขยะเปียก

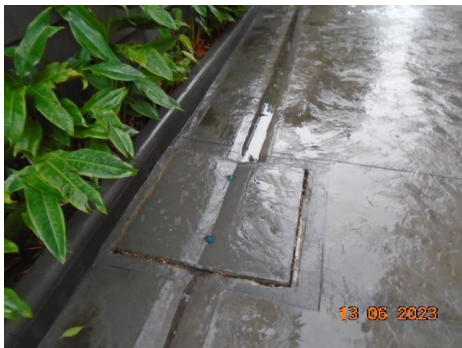
ภาพที่ 2-25 ท่อระบายน้ำคอนกรีตเสริมเหล็ก

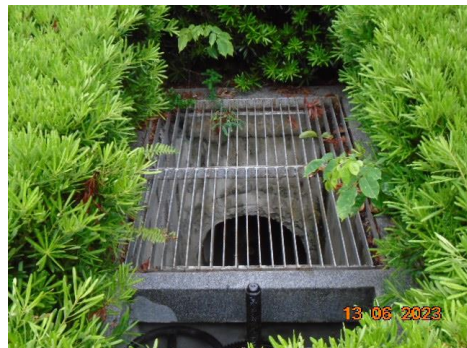
ภาพที่ 2-26 บ่อพักน้ำสุดท้าย

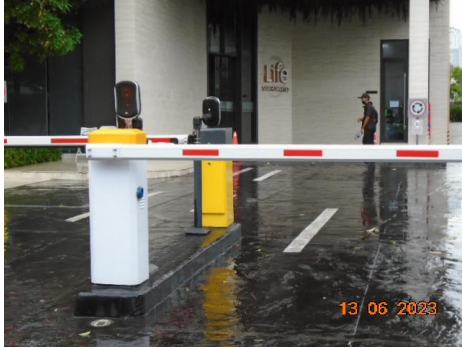
ภาพที่ 2-27 ระบบคีย์การ์ดในการเข้า-ออกโครงการ

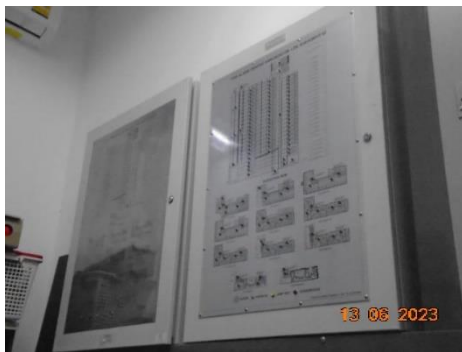
แผงควบคุมระบบสัญญาณแจ้งเหตุเพลิงไหม้

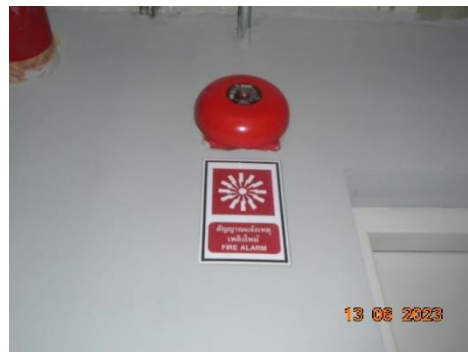
อุปกรณ์ส่งสัญญาณแบบกริ่ง

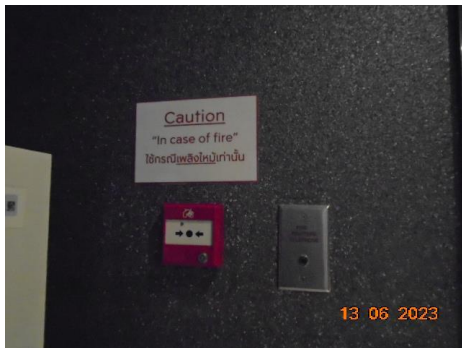
ชุดกดแจ้งเหตุแบบใช้มือ

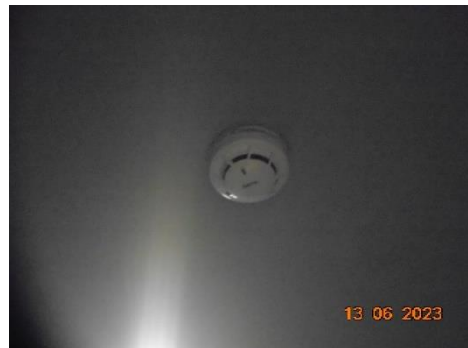
เครื่องตรวจจับควัน

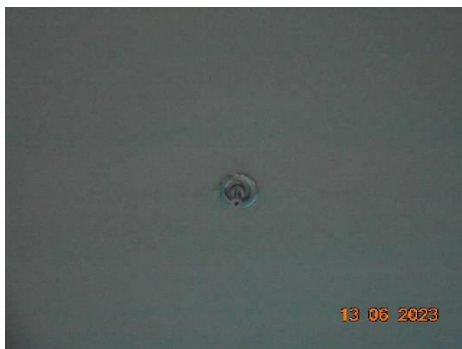
ระบบจ่ายน้ำอัตโนมัติ

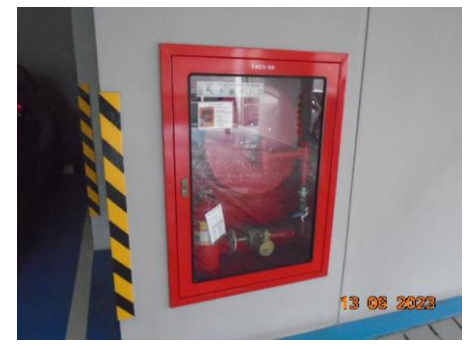
ภาพที่ 2-40 ระบบป้องกันอัคคีภัย

ระบบท่อเย็น

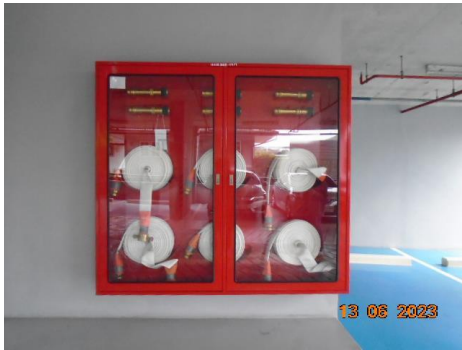
ตู้เก็บสายฉีดน้ำระบบดับเพลิง

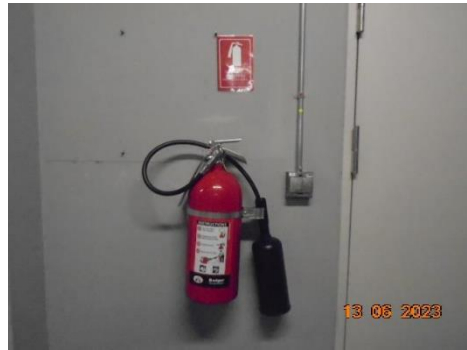
ถังดับเพลิงแบบมือถือ ชนิดสารเคมีแห้ง

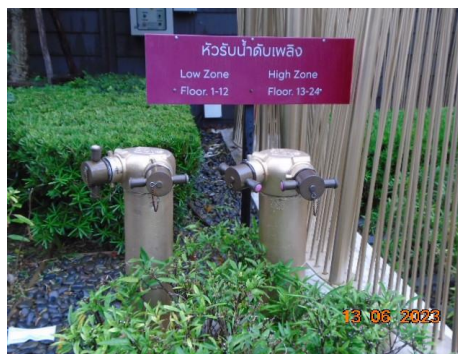
ภาพที่ 2-40 (ต่อ) ระบบป้องกันอัคคีภัย

หัวรับน้ำดับเพลิง

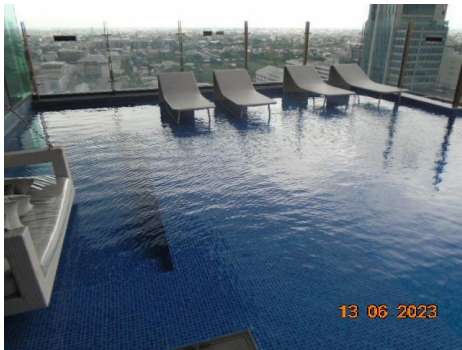
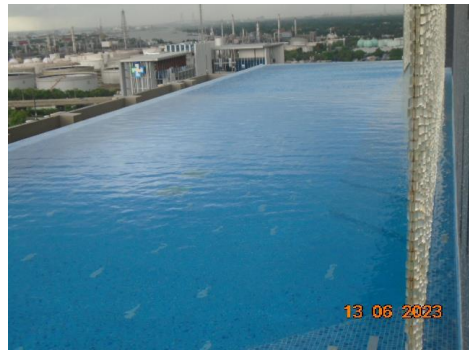
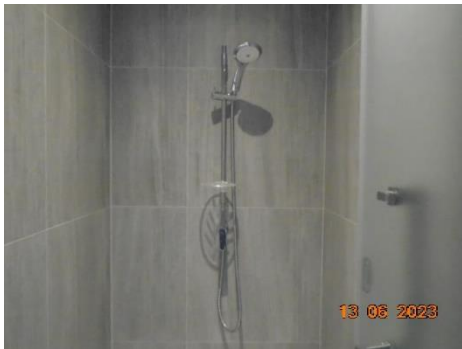
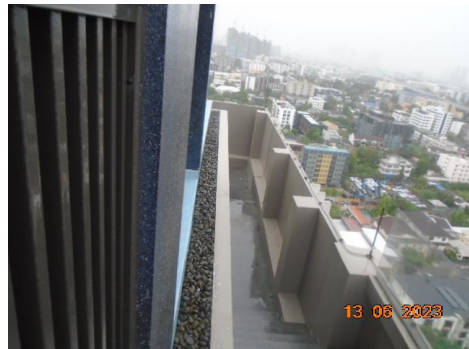
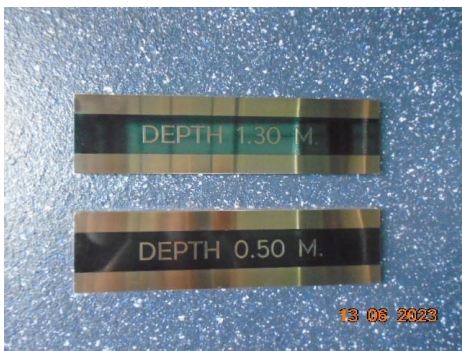
ภาพที่ 2-44 สระว่ายน้ำของโครงการ

สระว่ายน้ำส่วนต้น

สระว่ายน้ำส่วนเล็ก

พื้นที่สำหรับล้างตัว-ล้างเท้า

รางระบายน้ำรอบสระว่ายน้ำ

ป้ายบอกระดับความลึก

ตู้เก็บเสื้อผ้า

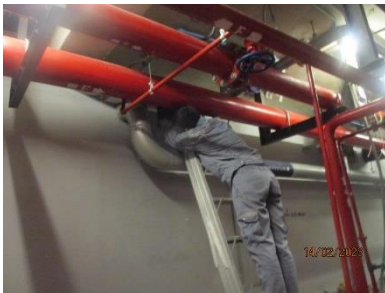
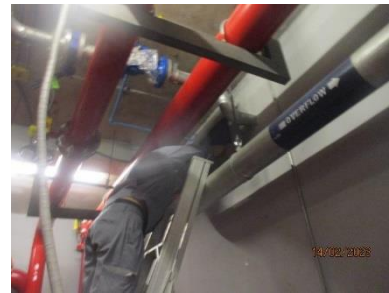
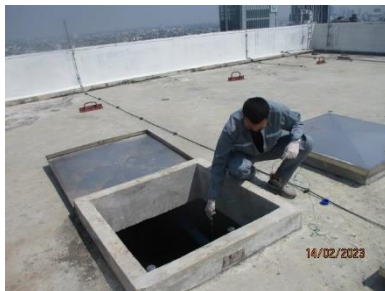
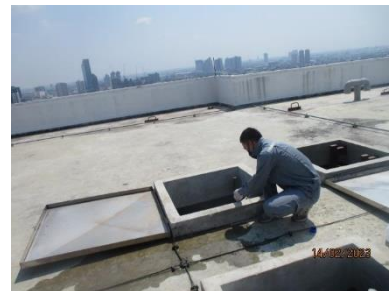
ภาพที่ 3-1 แสดงการเก็บตัวอย่างคุณภาพน้ำใช้

ถังเก็บน้ำใต้ดิน ถังที่ 1

ถังเก็บน้ำใต้ดิน ถังที่ 2

ถังเก็บน้ำาดาดฟ้า ถังที่ 1

ถังเก็บน้ำาดาดฟ้า ถังที่ 2

จากการตรวจวิเคราะห์คุณภาพน้ำใช้ ระหว่างเดือนมกราคม ถึงมิถุนายน พ.ศ. 2566 ได้ดำเนินการตรวจวัดลักษณะทางกายภาพ เช่น กลิ่น สี และความขุ่น ปริมาณเชื้อ *E.Coli* ในวันที่ 14 กุมภาพันธ์ พ.ศ. 2566 และ 4 เมษายน พ.ศ. 2566 บริเวณถังเก็บน้ำใต้ดิน จำนวน 2 ถัง และถังเก็บน้ำดาดฟ้า จำนวน 2 ถัง ภาพการเก็บตัวอย่างคุณภาพน้ำใช้แสดงดังภาพที่ 3-1 รายละเอียดผลการตรวจวัดแสดงดังตารางที่ 3-3

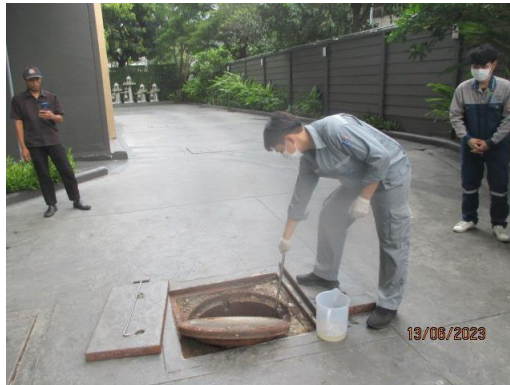
ภาพที่ 3-2 แสดงการเก็บตัวอย่างคุณภาพน้ำทิ้ง

บริเวณระบบบำบัดน้ำเสียรวม

เมื่อนำผลการตรวจวิเคราะห์มาเปรียบเทียบกับค่ามาตรฐานประกาศกระทรวงทรัพยากรธรรมชาติและสิ่งแวดล้อม เรื่อง กำหนดมาตรฐานควบคุมการระบายน้ำทิ้งจากอาคารบางประเภทและบางขนาด (อาคารประเภท ก.) พบว่า ผลการตรวจวิเคราะห์ส่วนใหญ่มีค่าอยู่ในเกณฑ์มาตรฐานกำหนด

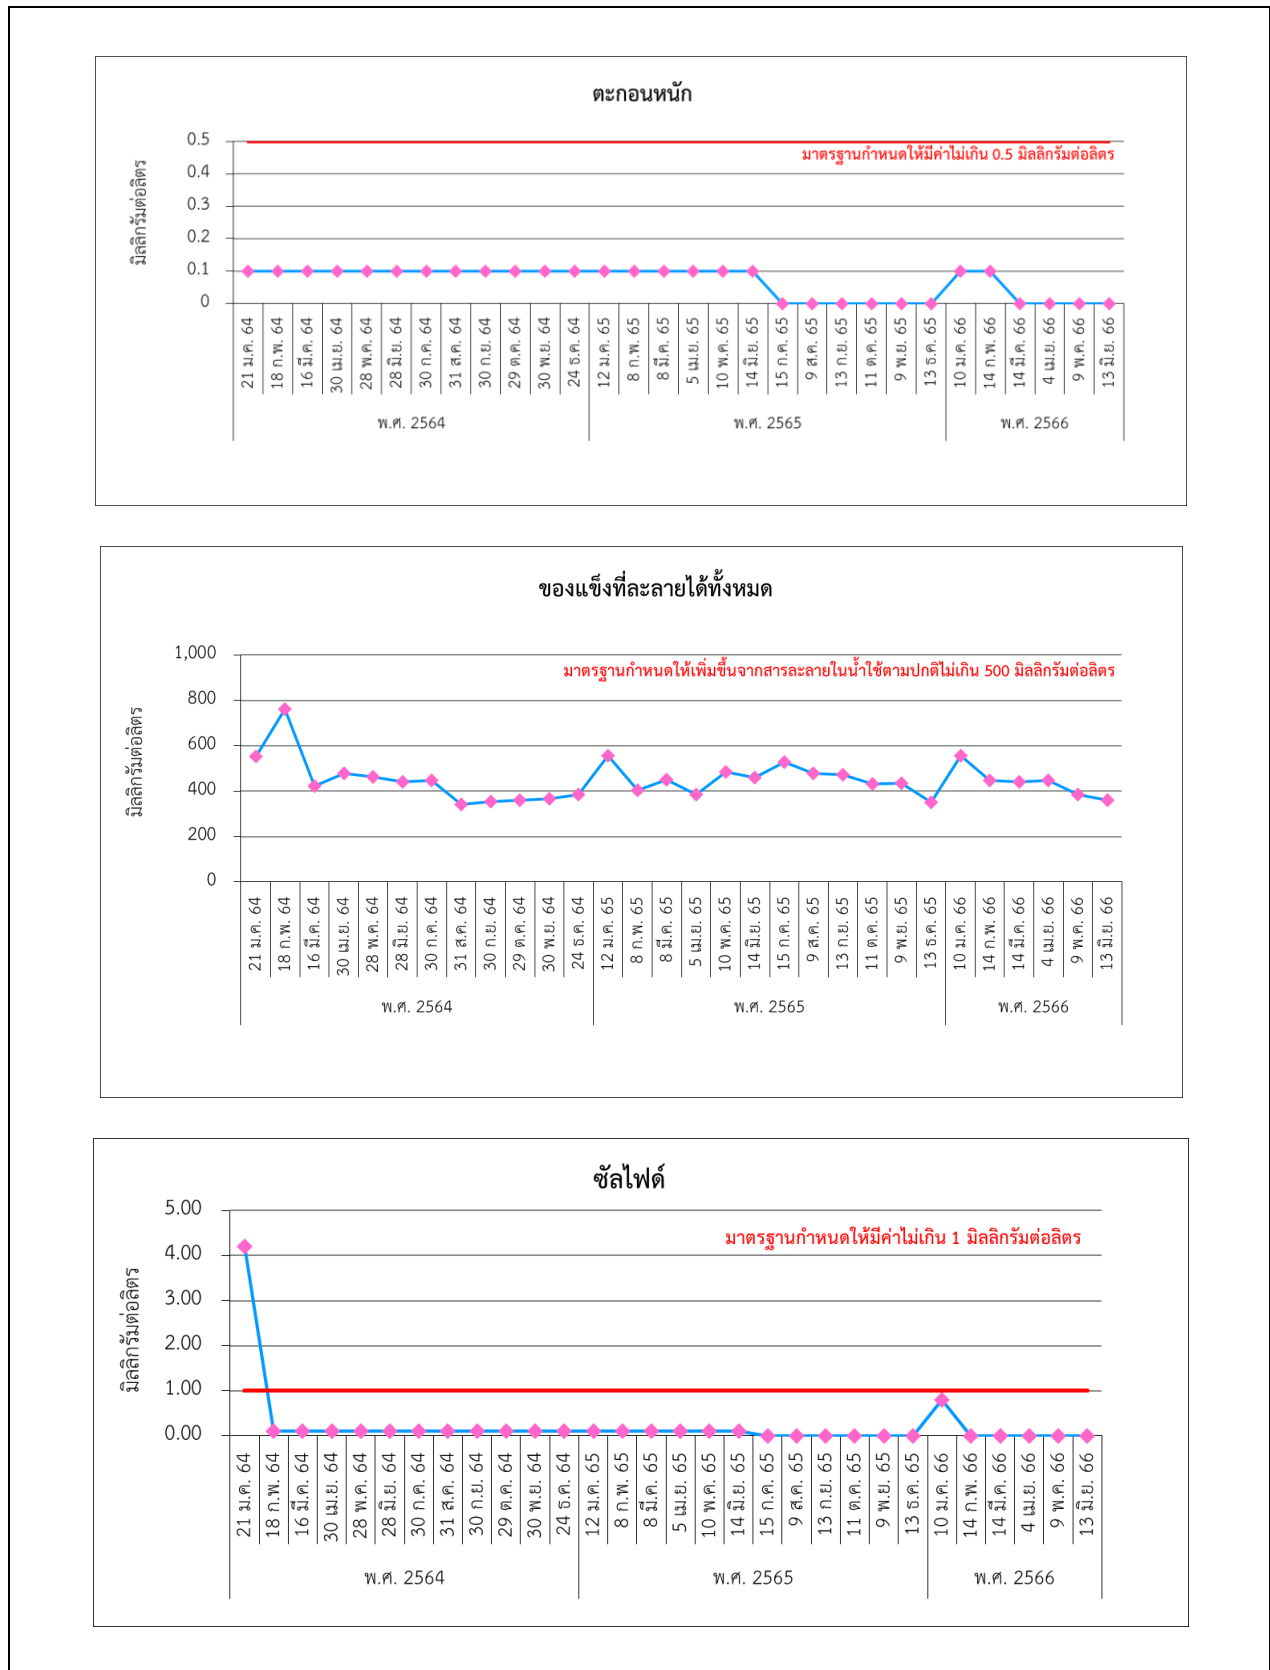
รูปที่ 3-1 (ต่อ) กราฟแสดงผลการติดตามตรวจสอบคุณภาพน้ำทิ้ง ระหว่างปี พ.ศ. 2564-2566

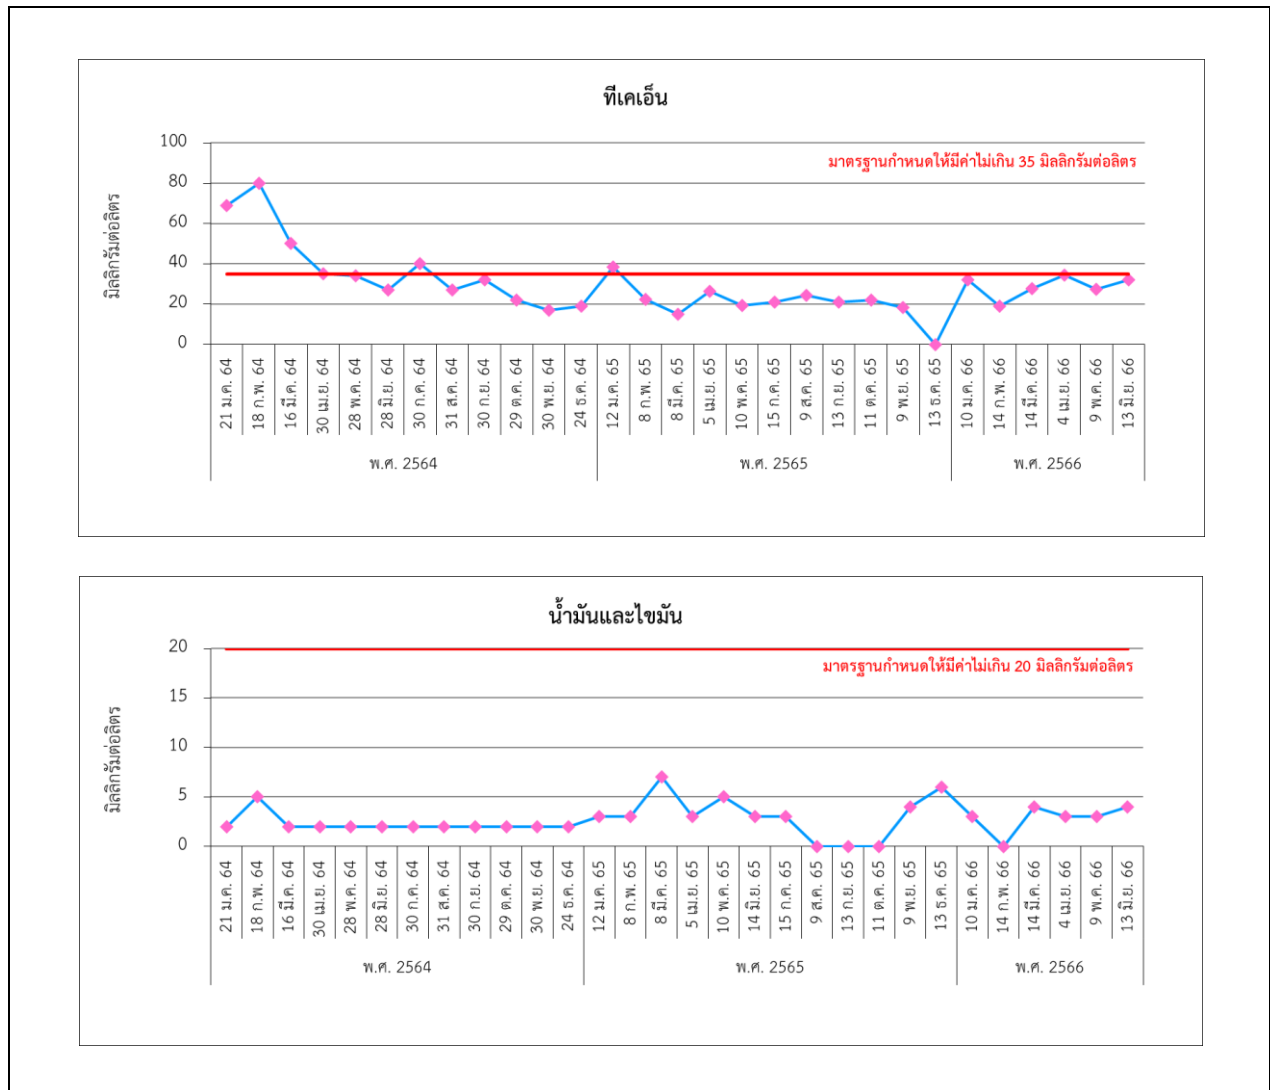
รูปที่ 3-1 (ต่อ) กราฟแสดงผลการติดตามตรวจสอบคุณภาพน้ำทิ้ง ระหว่างปี พ.ศ. 2564-2566

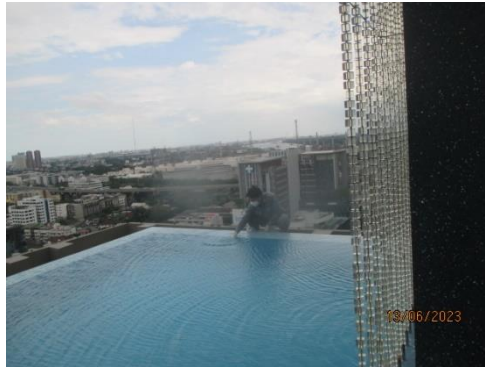
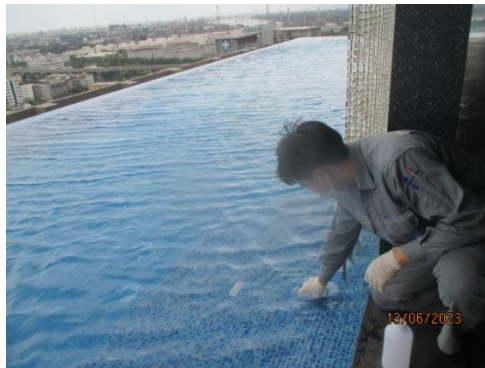
ภาพที่ 3-3 แสดงการเก็บตัวอย่างคุณภาพน้ำสระว่ายน้ำ

สระว่ายน้ำ ส่วนลึก

สระว่ายน้ำ ส่วนตื้น

การตรวจวิเคราะห์คุณภาพน้ำสระว่ายน้ำ โดยมีความถี่ปีละ 1 ครั้ง โดยครอบคลุมพื้นที่บริเวณส่วนลึกและส่วนต้น ซึ่งทำการตรวจวิเคราะห์ค่าความเป็นด่าง (Alkalinity) ค่าความกระด้าง (Calcium Hardness) กรดไซยานูริก (Cyanuric acid) คลอไรด์ (Chloride) แอมโมเนีย (Ammonia) ไนเตรท (Nitrate) แบคทีเรีย E.Coli แบคทีเรีย *Staphylococcus aureus* แบคทีเรีย *Pseudomonas aeruginosa* ภาพถ่ายการเก็บตัวอย่างคุณภาพน้ำสระว่ายน้ำแสดงดังภาพที่ 3-3 และรายละเอียดผลการตรวจวิเคราะห์แสดงดังตารางที่ 3-8
