รายงานผลการปฏิบัติตามมาตรการป้องกันและแก้ไขผลกระทบสิ่งแวดล้อม

และมาตรการติดตามตรวจสอบผลกระทบสิ่งแวดล้อม

โครงการโรงแรม ดุสิต ดีทู สามย่าน ของบริษัท เทียนเติ๊ง พร็อพเพอร์ตี้ จำกัด

เดือนพฤษภาคม – มิถุนายน 2566

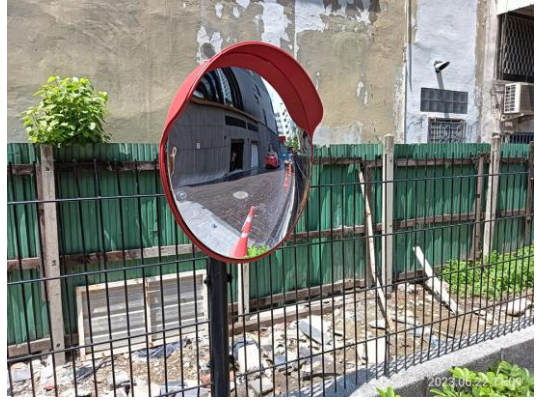
รูปที่ 3-3 กระจกนูนจราจร

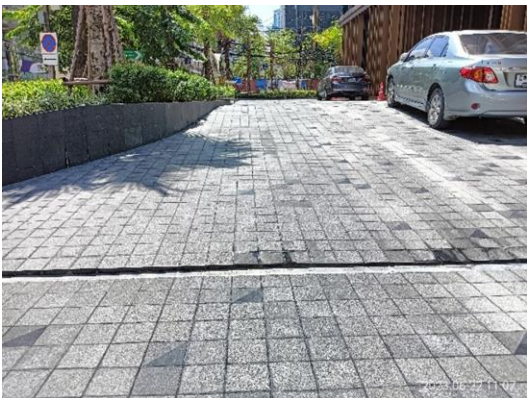
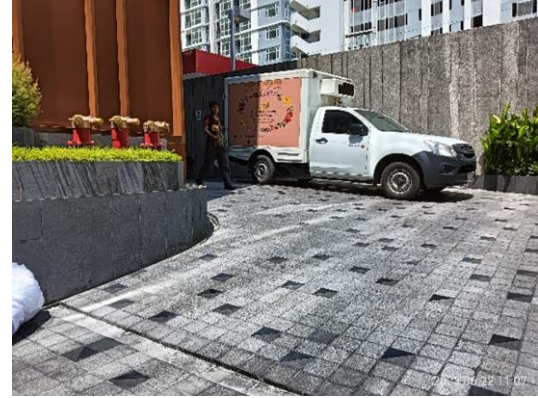
รูปที่ 3-4 เนินชะลอความเร็วบริเวณทางเข้า-ออก ของโครงการ

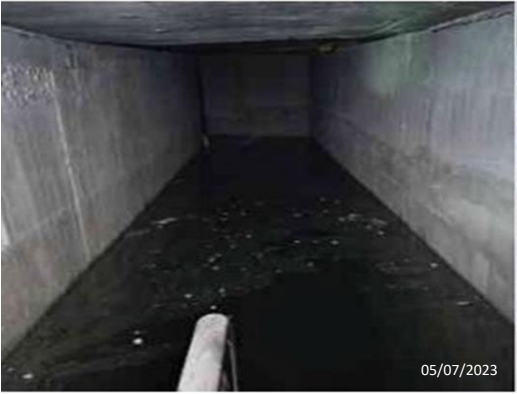
รูปที่ 3-10 ถึงเก็บน้ำสำรองชั้นใต้ดิน

น้ำประปาจากท่อประธานของสำนักงานประปาทุ่งมหาเมฆ ซึ่งเชื่อมต่อกับท่อน้ำประปาของโครงการจะไหลผ่านมาตรวัดน้ำเข้าสู่ถังเก็บน้ำใต้ดินของโครงการ ที่มีลักษณะเป็นบ่อคอนกรีตเสริมเหล็ก จำนวน 3 ถัง โดยถังที่ 1 และถังที่ 2 จะเป็นถังเก็บน้ำเพื่อการอุปโภคบริโภค มีขนาดความจุรวม 207.90 ลูกบาศก์เมตร และถังที่ 3 จะเป็นถังเก็บน้ำเพื่อการดับเพลิง มีขนาดความจุรวม 233.45 ลูกบาศก์เมตร โดยน้ำประปาจะไหลเข้าสู่ถังเก็บน้ำใต้ดิน และจากถังเก็บน้ำใต้ดินจะสูบส่งไปยังถังเก็บน้ำสำรองชั้นดาดฟ้าของโครงการ จำนวน 2 ถัง (ถังที่ 1 มีปริมาตร 46.31 ลูกบาศก์เมตร และถังที่ 2 มีปริมาตร 41.90 ลูกบาศก์เมตร) รวมสำรองน้ำในถังเก็บน้ำชั้นดาดฟ้า 88.21 ลูกบาศก์เมตร รวมทั้งโครงการมีการสำรองน้ำทั้งสิ้น 529.56 ลูกบาศก์เมตร

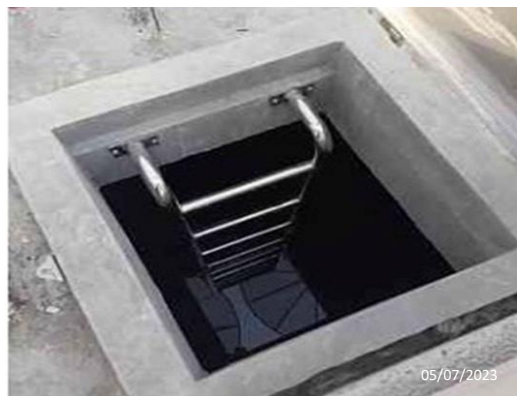
รูปที่ 3-12 ถึงเก็บน้ำสำรองชั้นดาดฟ้า

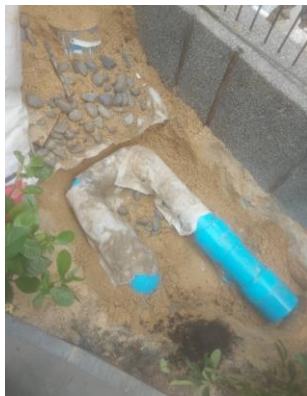
รูปที่ 3-14 ระบบบำบัดน้ำที่มีเทน

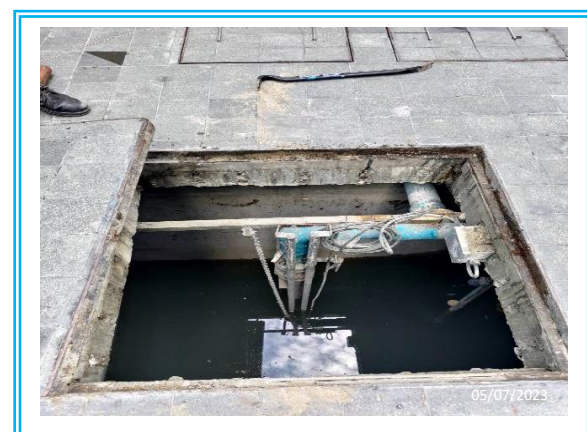
รูปที่ 3-18 ระบบระบายน้ำฝนถูกรวบรวมเข้าสู่  
บ่อหนองน้ำ

1) ระบบระบายน้ำฝนจากหลังคา ประกอบด้วย หัวรับน้ำฝน (RD) ทำหน้าที่รับน้ำฝนจากหลังคาของโครงการ แล้วไหลลงตามท่อระบายน้ำฝน (RL) และไหลลงสู่รางระบายน้ำรอบๆ อาคารต่อไป

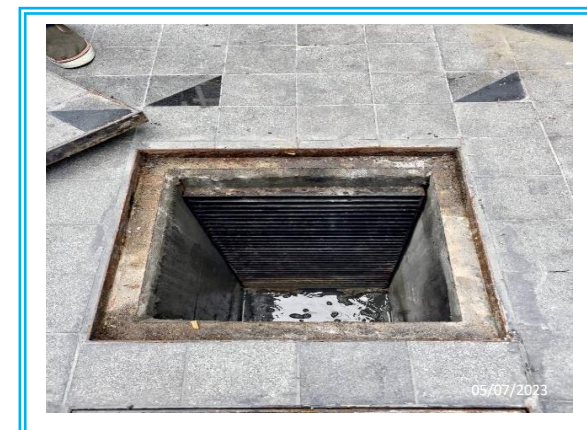
รูปที่ 3-20 ตะแกรงดักมูลฝอยก่อนระบายน้ำออกจาก  
โครงการ

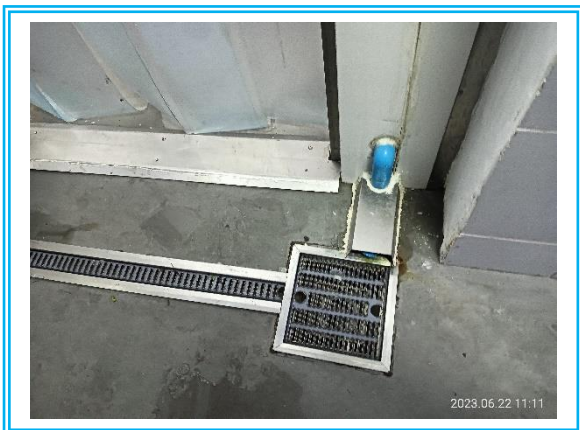
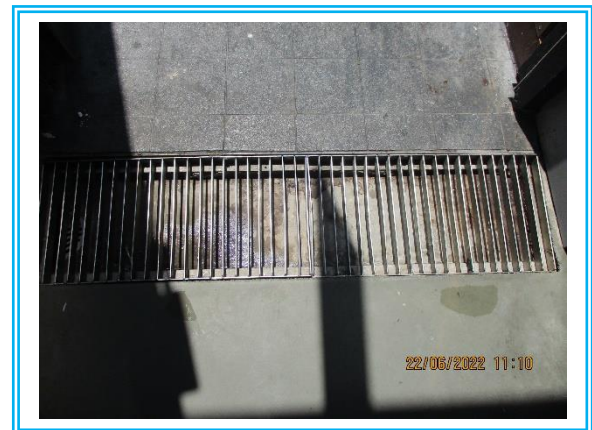
รูปที่ 3-22 ระบบระบายน้ำภายในห้องพัสดุโดยรวม

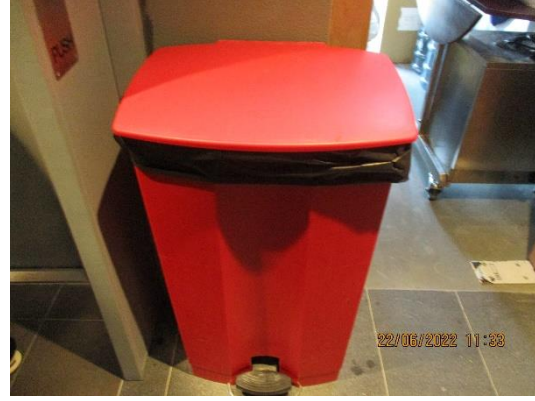
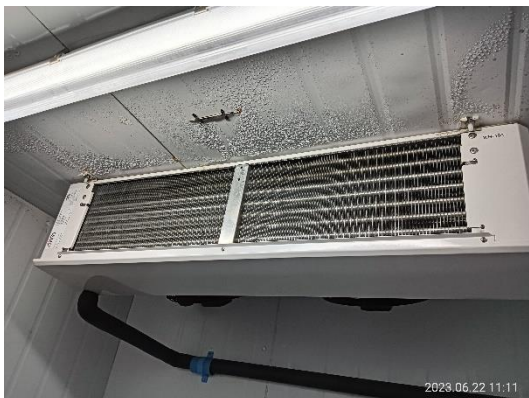
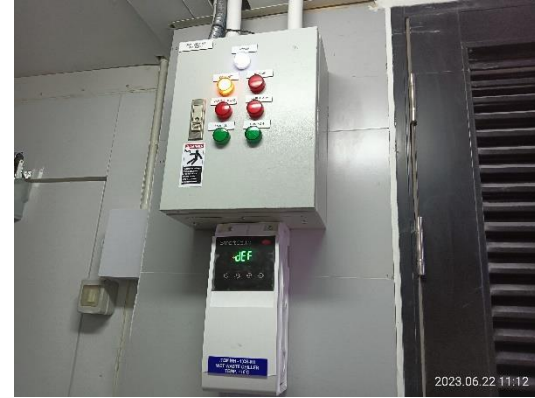
รูปที่ 3-26 ระบบปรับอากาศภายในห้องขยะเปียก (เพื่อป้องกันการเน่าเสีย)

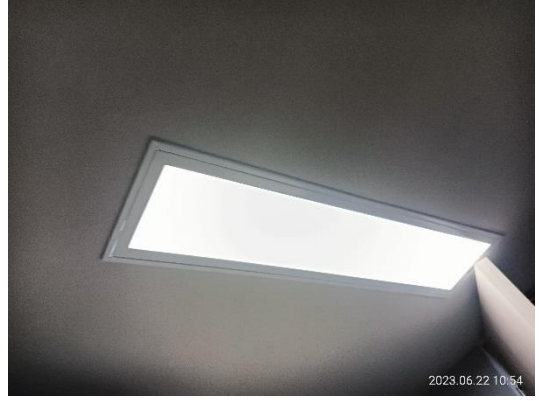
รูปที่ 3-29 หลอดไฟ LED (ภายในห้องพัก)

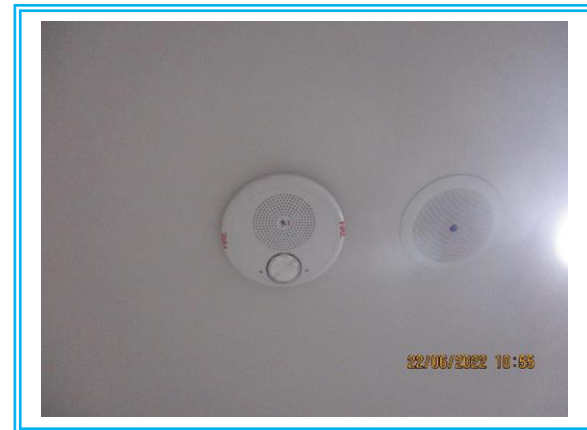
รูปที่ 3-37 แผงควบคุมระบบแจ้งเหตุอัคคีภัย  
(Fire Alarm Control Panel)

9. การป้องกันอัคคีภัย	1. ระบบสัญญาณเตือนอัคคีภัย ได้แก่ แผงควบคุม (FCP) เครื่องตรวจจับควัน (Smoke Detector) เครื่องตรวจจับความร้อน (Heat Detector) เครื่องตรวจเตือนก๊าซรั่ว (Gas Leak Detector)	- สภาพการใช้งานอุปกรณ์เตือนอัคคีภัยภายในพื้นที่โครงการ	- ทุก 3 เดือน หรือตามความเหมาะสมตามที่ระบุในคู่มือการใช้งานตลอดระยะดำเนินการ	- โครงการจัดให้มีเจ้าหน้าที่ตรวจสอบสภาพการใช้งานอุปกรณ์เตือนอัคคีภัยให้อยู่ในสภาพดี และพร้อมใช้งานอยู่เสมอ	-	ภาคผนวกที่ 6.10

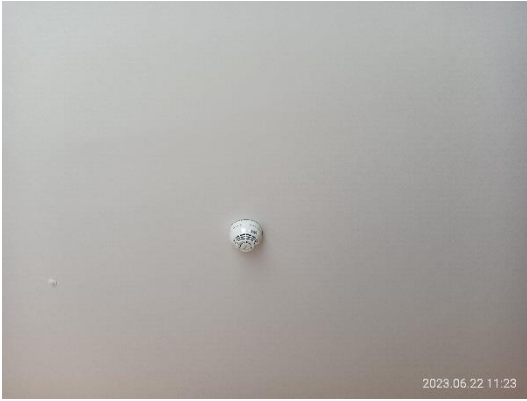
รูปที่ 3-38 เครื่องตรวจจับควัน (Smoke Detector)

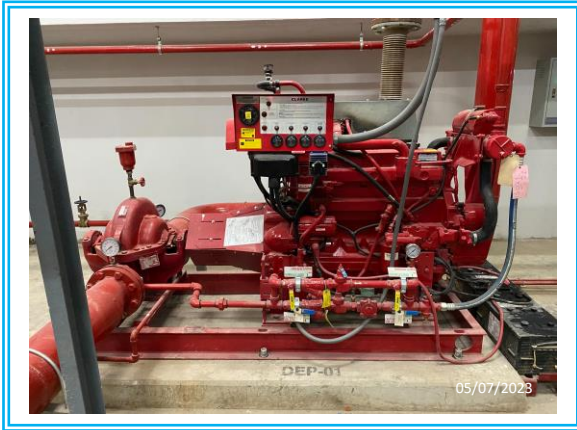
รูปที่ 3-44 เครื่องสูบน้ำดับเพลิง (Fire Pump)

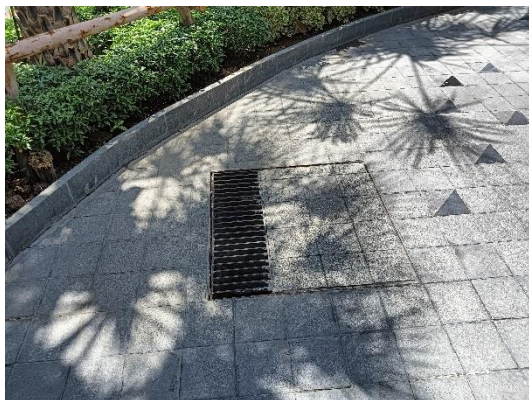
รูปที่ 3-61 ตะแกรงครอบท่อระบายน้ำทิ้ง  
(ภายในอาคาร)

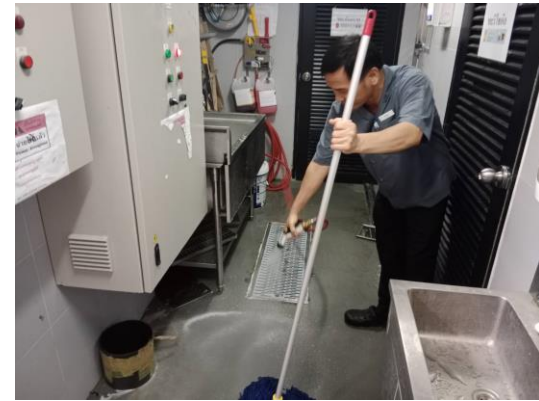
รูปที่ 3-62 ตะแกรงครอบท่อระบายน้ำทิ้ง  
(ภายนอกอาคาร)

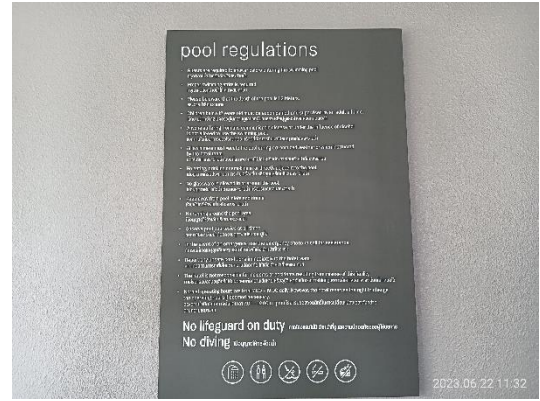
รูปที่ 3-64 สระว่ายน้ำแบบคอนกรีตเสริมเหล็ก

5. การจัดการสระว่ายน้ำ	- สระว่ายน้ำ	- สภาพโครงสร้างสระว่ายน้ำพื้นผนังไม่ให้มีรอยแตกหรือรอยรั่วซึม - บำบัดกลิ่นของสระว่ายน้ำ - หลอดไฟ/แสงสว่างให้เพียงพอทั่วบริเวณสระว่ายน้ำ - อ่างล้างมือ บริเวณล้างตัวก่อนลงสระว่ายน้ำ ที่ล้างเท้า ห้องเปลี่ยนเสื้อผ้า ตู้เก็บสิ่งของที่วางหรือเก็บรองเท้า สำหรับผู้ใช้บริการ - บำบัดแสดงข้อปฏิบัติสำหรับผู้ที่มาใช้บริการติดไว้ในบริเวณสระว่ายน้ำ - ความสะอาดห้องน้ำและห้องส้วมในบริเวณสระว่ายน้ำ	- ทุกวันตลอดระยะดำเนินการ	- โครงการมีการตรวจสอบดูแลสระว่ายน้ำเป็นประจำ หากพบว่ามีกรรุดจะดำเนินการแก้ไขโดยเร็วที่สุด	-	รูปที่ 3-64

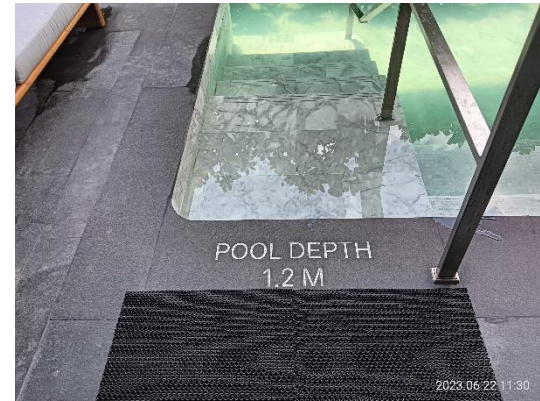
รูปที่ 3-68 อุปกรณ์ช่วยชีวิตประจำสระว่ายน้ำ

- จัดให้มีอุปกรณ์ช่วยชีวิต ดังนี้ • โฟมช่วยชีวิต อย่างน้อย 2 อัน • ห่วงชูชีพ ขนาดเส้นผ่านศูนย์กลาง 15 นิ้ว หรือทุ่นลอยผูกเอาไว้กับเชือก ยาวไม่น้อยกว่าความกว้างของสระว่ายน้ำอย่างน้อย 2 อัน	- ทุกวันตลอดระยะดำเนินการ	- โครงการจัดให้มีอุปกรณ์ช่วยชีวิตไว้ประจำบริเวณสระว่ายน้ำ พร้อมติดป้ายแสดงตำแหน่งของอุปกรณ์ช่วยชีวิตอย่างชัดเจน	-	รูปที่ 3-68

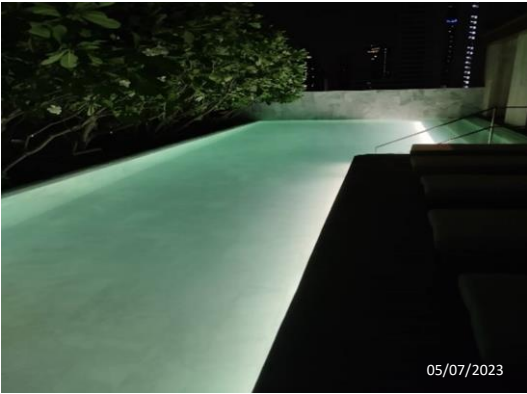
รูปที่ 3-69 บ้ายแสดงความลึกของสระว่ายน้ำ

- อุบัติเหตุจากการจมน้ำ	- สระว่ายน้ำ	- ระดับความลึกหรือเลขบอกตัวระดับความลึกที่สามารถมองเห็นได้ชัดเจนในกรณีสระว่ายน้ำนั้นมีความลึกตั้งแต่ 1.5 เมตรขึ้นไป โดยมีตัวเลขแสดงความลึกเป็นระยะๆ อย่างน้อย 3 ระยะ	- ทุกวันตลอดระยะดำเนินการ	- โครงการจัดให้มีเลขบอกระดับความลึกที่สามารถมองเห็นได้ชัดเจน และเนื่องจากสระว่ายน้ำมีความลึกสูงสุด 1.2 เมตร จึงไม่มีตัวเลขแสดงความลึกเป็นระยะๆ	-	รูปที่ 3-69

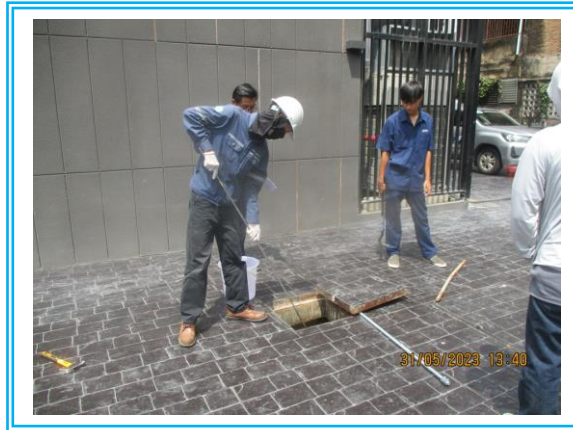
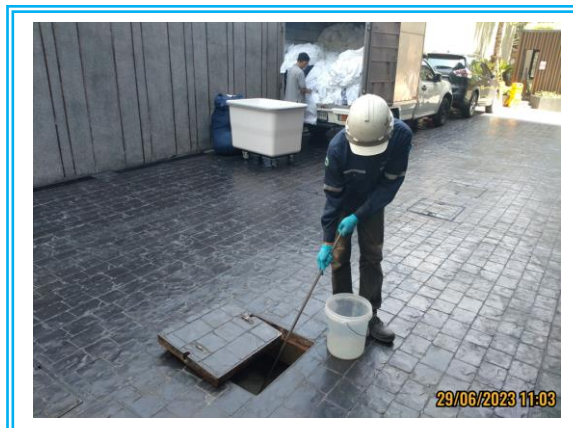
**รูปที่ 4.3-10** รูปแสดงการเก็บตัวอย่างเพื่อตรวจวิเคราะห์คุณภาพน้ำทิ้ง บริเวณน้ำเสียเข้าสู่ระบบบำบัดน้ำเสีย  
ดำเนินการเก็บตัวอย่างระหว่างเดือนพฤษภาคม – มิถุนายน 2566

3. คุณภาพน้ำ - คุณภาพน้ำทิ้ง	1) จัดให้มีการตรวจสอบคุณภาพน้ำ 3 จุด คือ - น้ำเสียเข้าสู่ระบบบำบัดน้ำเสีย 1 จุด - น้ำทิ้งหลังผ่านระบบบำบัดน้ำเสีย 1 จุด - บ่อพักน้ำสุดท้ายของระบบระบายน้ำ 1 จุด โดยตรวจสอบคุณภาพน้ำทุกเดือน ตลอดระยะดำเนินการ โดยมีดัชนีที่ตรวจวัด ดังนี้ pH, BOD, SS, TDS, Oil&Grease, Sulfide และ TKN	- เก็บและวิเคราะห์ตัวอย่างตามกฎหมายกำหนด โดยมีดัชนีตรวจวัดคือ ดังนี้ pH, BOD, SS, TDS, Oil&Grease, Sulfide และ TKN	- เดือนละ 1 ครั้ง ตลอดระยะดำเนินการ - ดำเนินการเก็บสถิติและข้อมูลซึ่งแสดงผลการทำงานของระบบบำบัดน้ำเสียในแต่ละวันและจัดทำบันทึกรายละเอียดดังกล่าวตามแบบ ทส.1 เก็บไว้ภายในพื้นที่โครงการเป็นระยะเวลา 2 ปี นับตั้งแต่วันที่มีการเก็บสถิติและข้อมูลนั้น - เสนอรายงานต่อสำนักงานเขตบางรัก ภายในวันที่ 15 ของเดือนถัดไป	- โครงการจัดให้มีเจ้าหน้าที่ควบคุมดูแลรักษาระบบบำบัดน้ำเสีย ซึ่งผ่านการฝึกอบรมผู้ควบคุมระบบบำบัดมลพิษทางน้ำโดยเก็บสถิติและข้อมูลซึ่งแสดงผลการทำงานของระบบบำบัดน้ำเสียในแต่ละวันและจัดทำบันทึกรายละเอียดดังกล่าวตามแบบ ทส.1 เก็บไว้ ทั้งนี้ผลการตรวจวิเคราะห์ส่วนใหญ่ มีค่าอยู่ในเกณฑ์ที่มาตรฐานกำหนด ยกเว้น ค่าความสกปรกในรูปบีโอดี ของเดือนพฤษภาคม 2566 ที่มีค่าสูงเกินเกณฑ์ที่มาตรฐานกำหนด	-	ภาคผนวกที่ 3 ภาคผนวกที่ 6.4 ภาคผนวกที่ 6.5

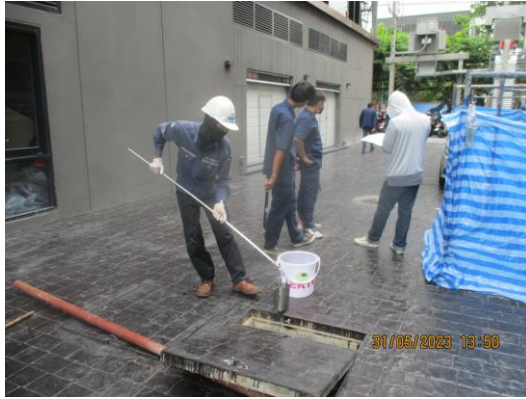
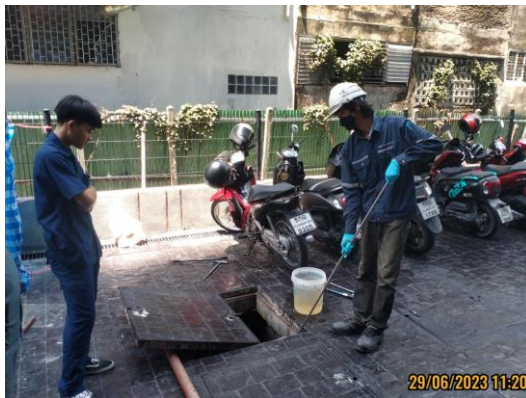
รูปที่ 4.3-10 (ต่อ) รูปแสดงการเก็บตัวอย่างเพื่อตรวจวิเคราะห์คุณภาพน้ำทิ้ง บริเวณน้ำทิ้งหลังผ่านระบบบำบัดน้ำเสีย  
ดำเนินการเก็บตัวอย่างระหว่างเดือนพฤษภาคม – มิถุนายน 2566

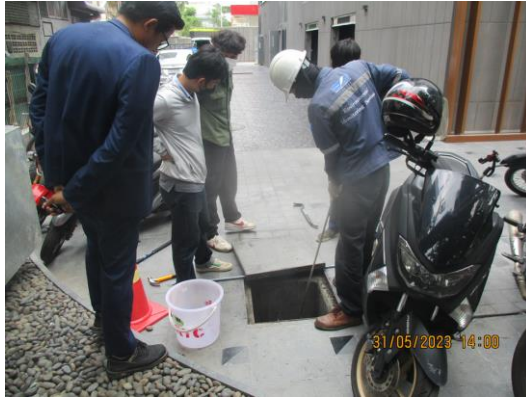
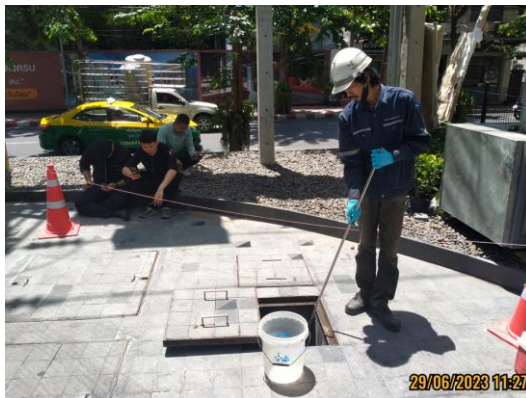
รูปที่ 4.3-10 (ต่อ) รูปแสดงการเก็บตัวอย่างเพื่อตรวจวิเคราะห์คุณภาพน้ำทั้ง บริเวณบ่อพักน้ำสุดท้ายของระบบระบายน้ำ  
ดำเนินการเก็บตัวอย่างระหว่างเดือนพฤษภาคม – มิถุนายน 2566

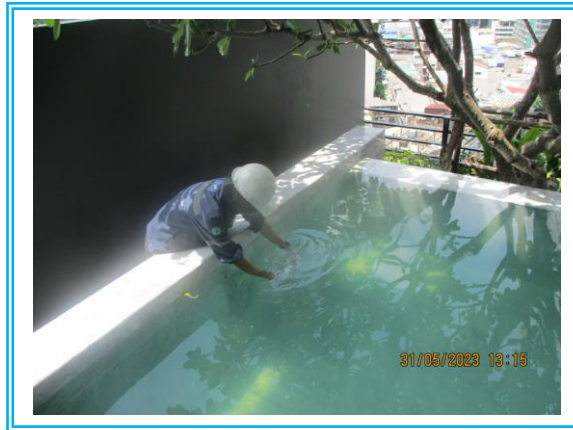
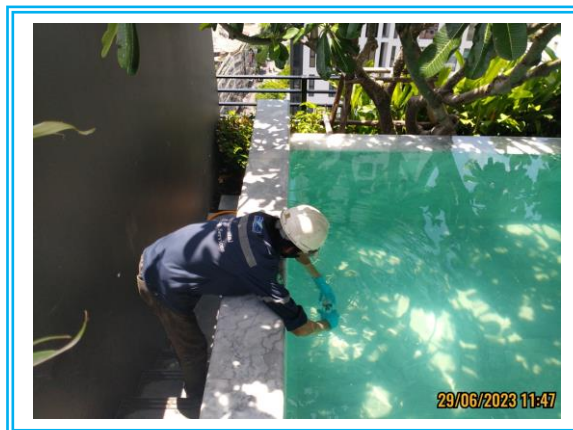
**รูปที่ 4.3-11** รูปแสดงการเก็บตัวอย่างเพื่อตรวจวิเคราะห์คุณภาพน้ำสระว่ายน้ำ (ส่วนเล็ก)  
ดำเนินการเก็บตัวอย่างระหว่างเดือนพฤษภาคม – มิถุนายน 2566

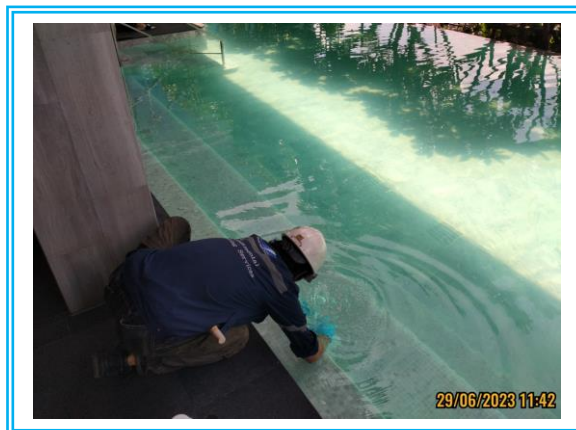
29 มิถุนายน 2566

รูปที่ 4.3-11 (ต่อ) รูปแสดงการเก็บตัวอย่างเพื่อตรวจวิเคราะห์คุณภาพน้ำสระว่ายน้ำ (ส่วนต้น)  
ดำเนินการเก็บตัวอย่างระหว่างเดือนพฤษภาคม – มิถุนายน 2566
