รายงานผลการปฏิบัติตามมาตรการป้องกันและแก้ไขผลกระทบสิ่งแวดล้อม
และมาตรการติดตามตรวจสอบผลกระทบสิ่งแวดล้อม

ระหว่างเดือนมกราคม-มิถุนายน พ.ศ. 2566

โครงการ Fuse Chan - Sathorn ระยะดำเนินการ
นิติบุคคลอาคารชุด ฟิวส์ จันทน์ - สาทร

ครั้งที่
1/2566

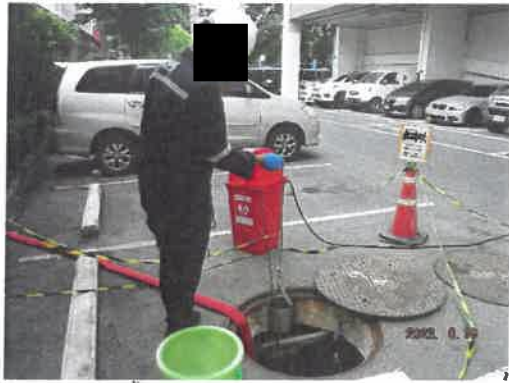
ถังพักน้ำใสของระบบบำบัดอาคาร A และ B

บริษัท ยูนิเทค แอนนาลิสต์ แอนด์ เอ็นจิเนียริ่ง คอนซัลแตนท์ จำกัด จะดำเนินการเก็บตัวอย่างและตรวจวิเคราะห์คุณภาพน้ำทิ้งตามวิธีการในประกาศกระทรวงทรัพยากรธรรมชาติและสิ่งแวดล้อม เรื่อง กำหนดมาตรฐานควบคุมการระบายน้ำทิ้งจากอาคารบางประเภทและบางขนาด และวิธีการตาม Standard Methods for the Examination of Water and Wastewater, 23rd Edition โดย American Public Health Association, American Water Works Association, Water Environment Federation แสดงรายละเอียดดังตารางที่ 3-3 และ รูปที่ 3-4

**รูปที่ 3-4 การติดตามตรวจสอบคุณภาพน้ำทิ้งจากระบบบำบัดน้ำเสียของโครงการ
เดือนมิถุนายน พ.ศ. 2566**

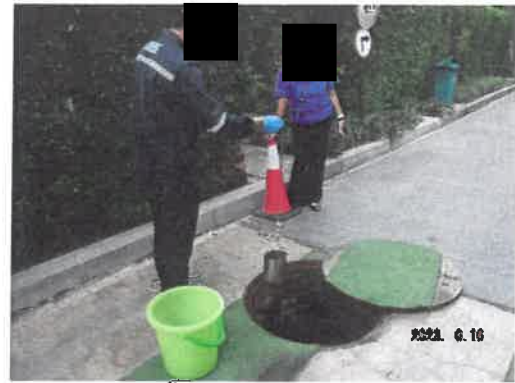
ถังพักน้ำใสของระบบบำบัดอาคาร C

คุณภาพน้ำทิ้งหลังการบำบัด

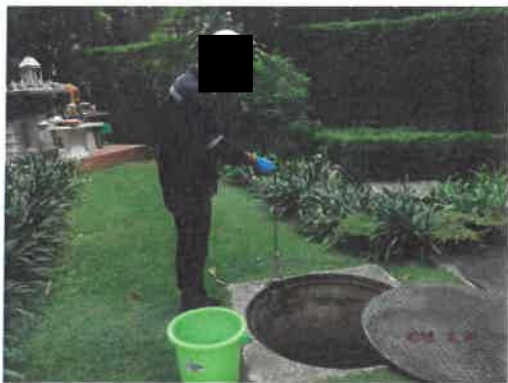
บ่อพักน้ำสุดท้ายพร้อมตะแกรงดักขยะก่อนระบายออกนอกโครงการ

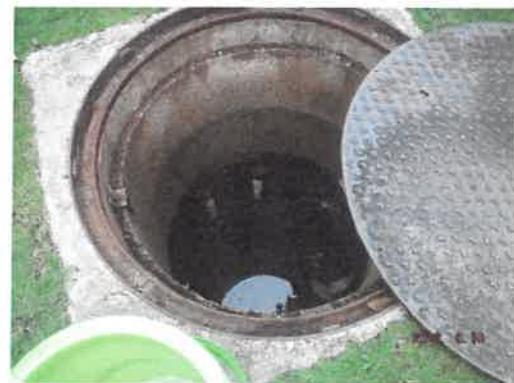
คุณภาพน้ำทิ้งก่อนระบายออกนอกโครงการ
