รายงานผลการปฏิบัติตามมาตรการป้องกันและแก้ไขผลกระทบสิ่งแวดล้อม
และมาตรการติดตามตรวจสอบผลกระทบสิ่งแวดล้อม
โครงการอาคารสำนักงานใหญ่เมืองไทยแคปปิตอล (ระยะดำเนินการ)
(เดิมชื่อโครงการอาคารสำนักงานใหญ่เมืองไทยลิสซิ่ง
บริษัท เมืองไทยลิสซิ่ง จำกัด (มหาชน))
ตั้งอยู่ที่ถนนจรัญสนิทวงศ์ แขวงบางพลัด เขตบางพลัด กรุงเทพมหานคร
ของบริษัท เมืองไทย แคปปิตอล จำกัด (มหาชน)
สำนักงานตั้งอยู่เลขที่ 332/1 ถนนจรัญสนิทวงศ์ แขวงบางพลัด เขตบางพลัด
กรุงเทพมหานคร 10700
เดือนมกราคม – มิถุนายน 2566

รายงานผลการปฏิบัติตามมาตรการป้องกันและแก้ไขผลกระทบสิ่งแวดล้อม และมาตรการติดตามตรวจสอบผลกระทบสิ่งแวดล้อม

1. ชื่อโครงการ โครงการอาคารสำนักงานใหญ่เมืองไทยแคปปิตอล

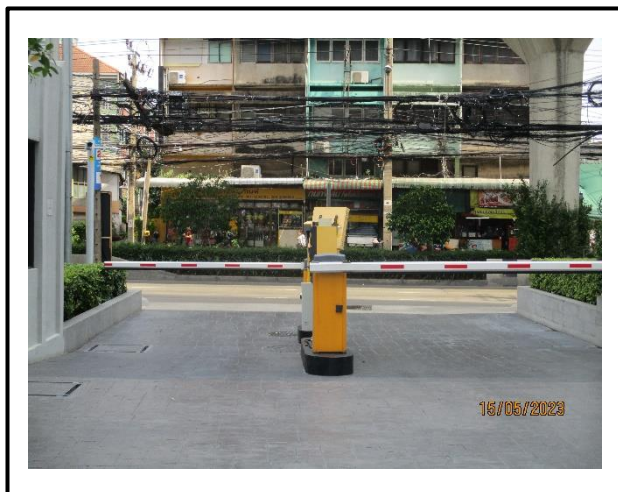
- ถนนทางเข้า-ออกโครงการ มีจำนวน 1 จุด ดังรูปที่ 2.4-1 มีความกว้าง 6.00 เมตร เชื่อมกับถนนเจริญสุขุมวิทวงศ์ มีเขตทางกว้างประมาณ 30.90 - 38.0 เมตร ซึ่งอยู่ในการดูแลรับผิดชอบของสำนักการโยธา กทม.
- ถนนภายในโครงการรอบอาคารเป็นถนนคอนกรีตเสริมเหล็ก มีขนาดทางรถวิ่งกว้าง 6.00 เมตร จัดการเดินรถแบบสองทิศทาง (Two way) ติดตั้งสิ่งอำนวยความสะดวกด้านการจราจร เช่น เครื่องหมายจราจร สัญญาณบนพื้นทาง กล้อง CCTV ที่จอดรถบริการ ที่จอดรถผู้พิการ เป็นต้น แสดงดังรูปที่ 2.4-2 ถึงรูปที่ 2.4-4

รูปที่ 2.4-1 ถนนทางเข้า-ออกโครงการ

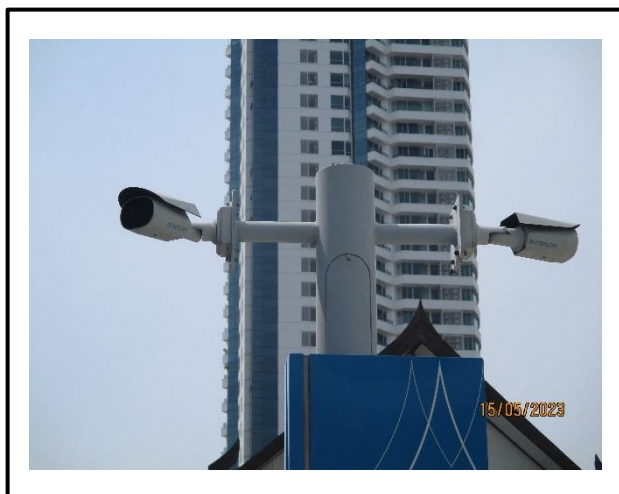
รูปที่ 2.4-4 กล้อง CCTV

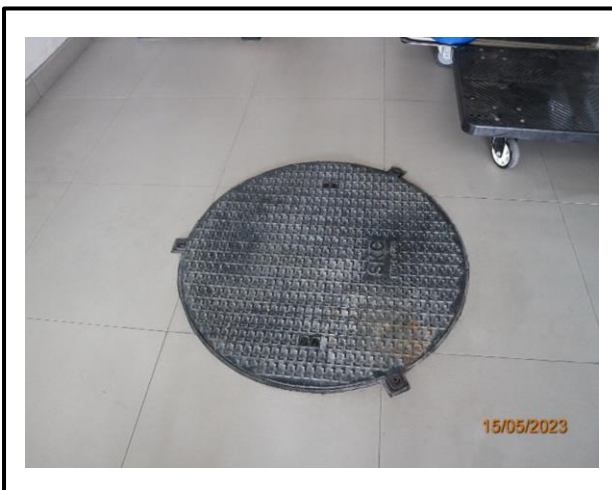
โครงการเชื่อมต่อน้ำประปาของโครงการกับท่อน้ำประปาของการประปานครหลวงมีโครงข่ายท่อผ่านด้านหน้าโครงการบริเวณถนนเจริญสุขนิทวงศ์ โดยท่อหลักของโครงการที่เชื่อมต่อมีขนาดเส้นผ่านศูนย์กลาง 4 นิ้ว หรือ 100 มิลลิเมตร จำนวน 1 จุด บริเวณด้านหน้าโครงการ ต่อท่อน้ำนำไปยังถังเก็บน้ำใต้ดิน และถังเก็บน้ำจาดฟ้าของโครงการ แสดงดังรูปที่ 2.4-6 ถึงรูปที่ 2.4-7 ภายในถังเก็บน้ำใช้ทุกถัง จัดให้มีการเคลือบสารป้องกันการปนเปื้อนจากสารมลพิษที่อาจซึมออกมาจากคอนกรีตภายในตัวถังเก็บน้ำโดยสารเคลือบต้องเป็นชนิดที่ปลอดภัยต่อสิ่งแวดล้อม และปลอดภัยต่อการอุปโภคบริโภคของพนักงาน

รูปที่ 2.4-6 ถังเก็บน้ำชั้นใต้ดิน

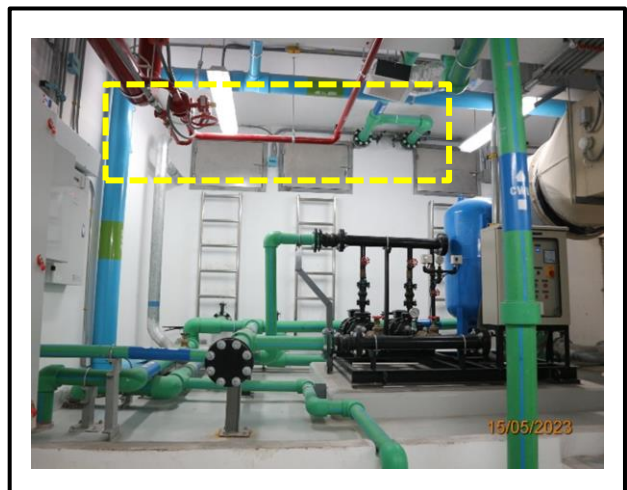
รูปที่ 2.4-7 ถังเก็บน้ำชั้นดาดฟ้า

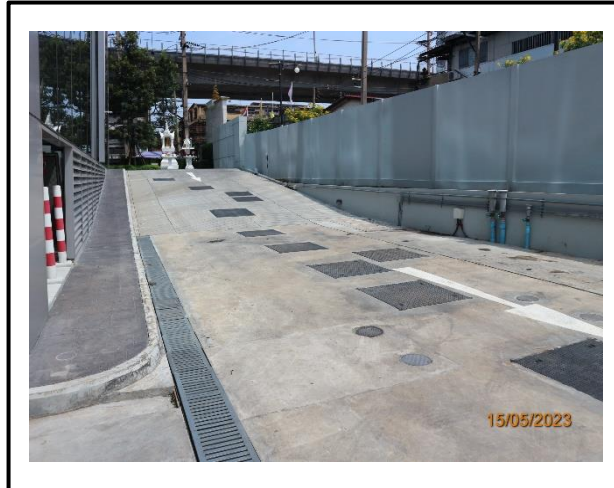
โครงการใช้ระบบบำบัดน้ำเสียรวมชนิดเติมอากาศ แบบ Activated Sludge จำนวน 1 ชุด ขนาดรองรับน้ำเสีย 45 ลูกบาศก์เมตร/วัน ติดตั้งไว้ใต้ดินบริเวณถนนในโครงการ ทางด้านทิศเหนือของอาคารโครงการ รองรับน้ำเสียจากห้องน้ำ การซักล้าง ทำครัว และห้องพักขยะในอาคาร โดยน้ำเสยรวบรวมมาตามท่อรวบรวมน้ำเสียภายในอาคาร เข้าระบบบำบัดน้ำเสียรวม แสดงดังรูปที่ 2.4-8

รูปที่ 2.4-8 ระบบบำบัดน้ำเสียของโครงการ

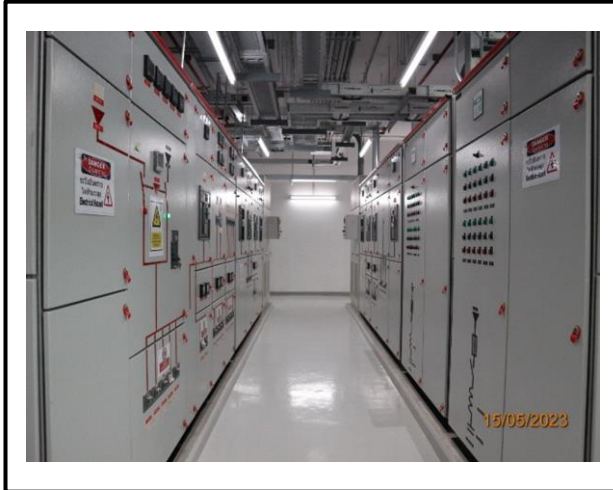
รูปที่ 2.4-9 ห้องควบคุมไฟฟ้าของโครงการ

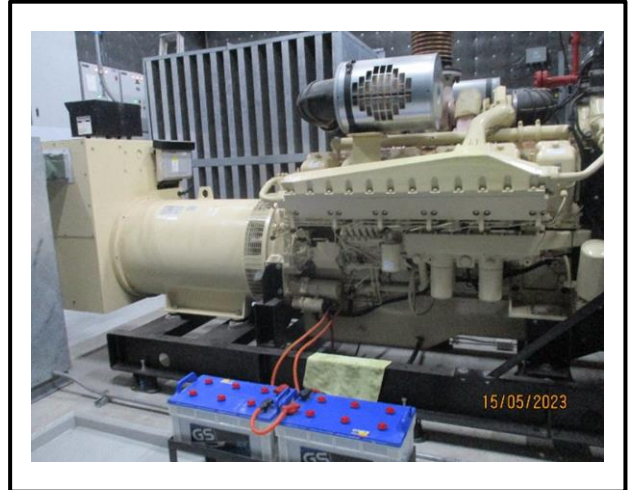
ระบบไฟฟ้าสำรองจะเป็นเครื่องกำเนิดไฟฟ้า จำนวน 1 ชุด เป็นเครื่องกำเนิดไฟฟ้า ชนิด Stand-by Rate ขนาด 1,250 KVA จำนวน 1 ชุด ติดตั้งในห้องไฟฟ้าสำรอง ชั้นที่ 6 แสดงดังรูปที่ 2.4-10 เป็นเครื่องกำเนิดไฟฟ้าแบบขับเคลื่อนด้วยเครื่องยนต์ดีเซล และแบตเตอรี่ ทั้งนี้ได้จัดให้มีระบบป้องกันเสียงดังบริเวณผนังห้อง และระบบกาจัดเขม่าควันจากการทำงานของเครื่อง โดยจ่ายแยกไปยังตู้เมนสวิตช์ไฟฟ้าฉุกเฉิน (Main Distribution Board : MDB) เพื่อจ่ายไฟฟ้าให้กับเครื่องใช้ไฟฟ้ากรณีไฟฟ้านครหลวงเกิดขัดข้อง

รูปที่ 2.4-10 เครื่องกำเนิดไฟฟ้าสำรอง

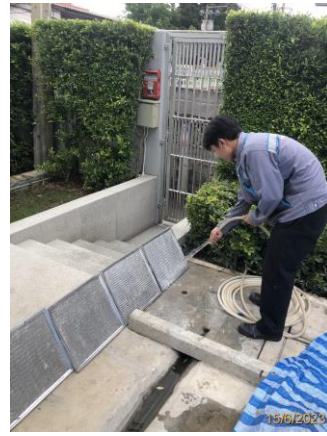
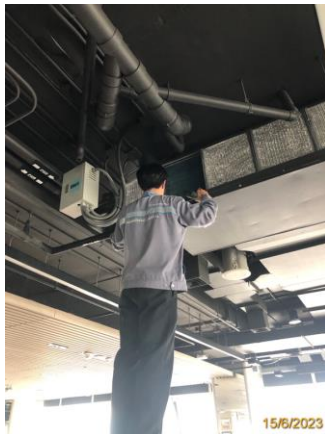
รูปที่ 3-5 การล้างทำความสะอาดเครื่องปรับอากาศ

รูปที่ 3-5 การล้างทำความสะอาดเครื่องปรับอากาศ (ต่อ)

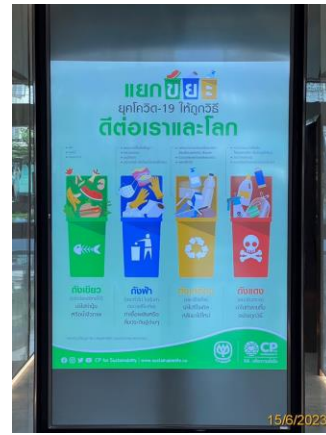
รูปที่ 3-20 ป้ายประชาสัมพันธ์การคัดแยกขยะให้ถูกวิธี

10. ส่งเสริมและเผยแพร่/ประชาสัมพันธ์ผ่านทางแผ่นพับ ใบปลิว ให้ผู้ใช้อาคารโครงการรู้จักและเข้าใจหลักการในการลดปริมาณขยะ เช่น หลัก 4Rs นั่นคือ Repair (ซ่อมแซม) Reduce (ลด) Reuse (ใช้ซ้ำ) และ Recycle (แปรรูปนำกลับมาใช้ใหม่)	- ทางโครงการส่งเสริม เผยแพร่ และประชาสัมพันธ์ หลักการง่ายๆ ในการลดปริมาณขยะผ่านทางบอร์ดประชาสัมพันธ์ ให้ผู้พักอาศัยในโครงการเข้าใจ	-	รูปที่ 3-20

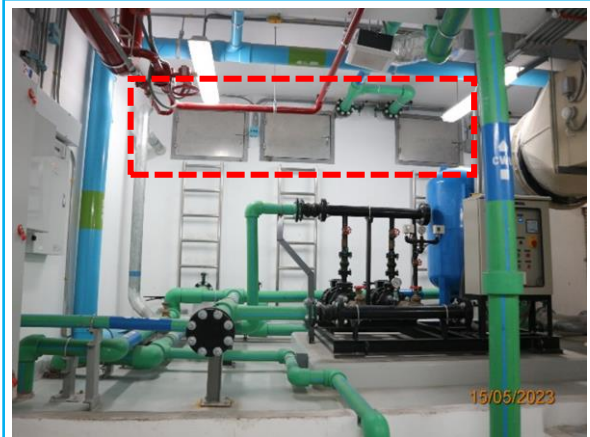
รูปที่ 3-22 ถังเก็บน้ำชั้นดาดฟ้า

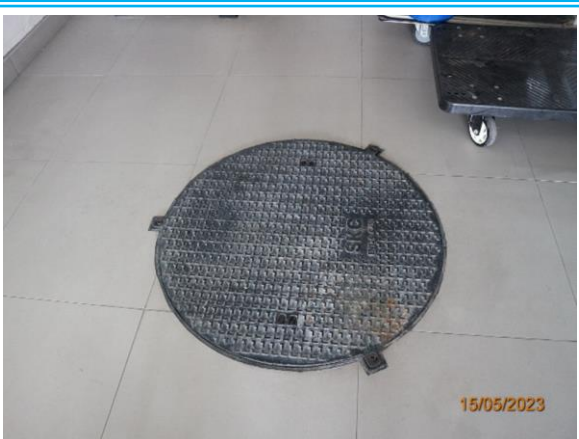
รูปที่ 3-23 ถังเก็บน้ำชั้นใต้ดิน

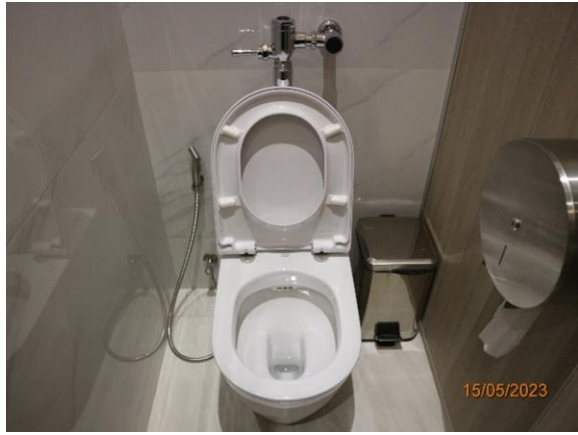
รูปที่ 3-24 (ต่อ) อุปกรณ์ และผลิตภัณฑ์ประหยัดน้ำ

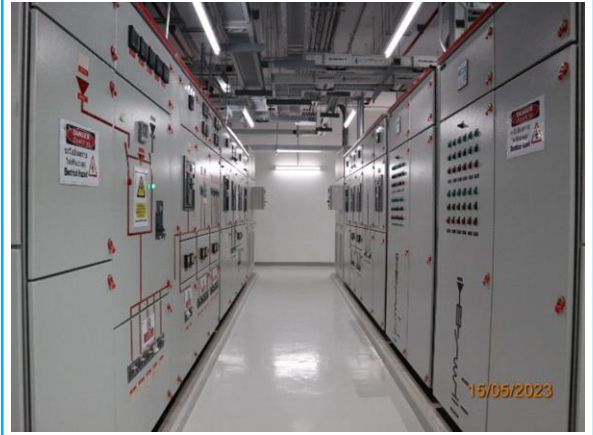
รูปที่ 3-25 ห้องควบคุมไฟฟ้าของโครงการ

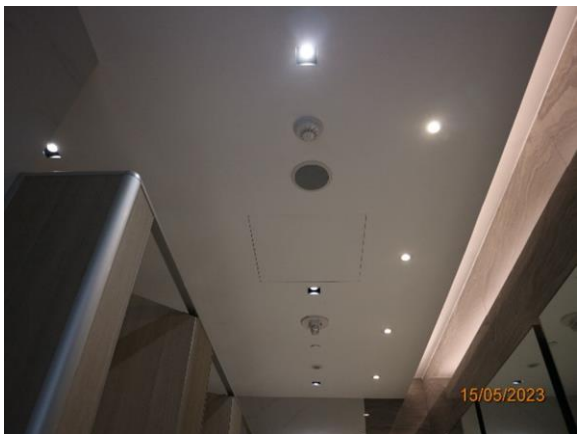
รูปที่ 3-26 หลอดไฟแบบประหยัดพลังงาน

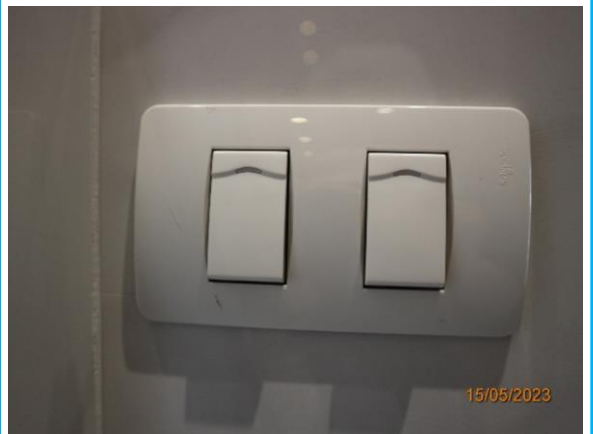
รูปที่ 3-27 สวิตช์ไฟแยกเปิด-ปิดเฉพาะจุด

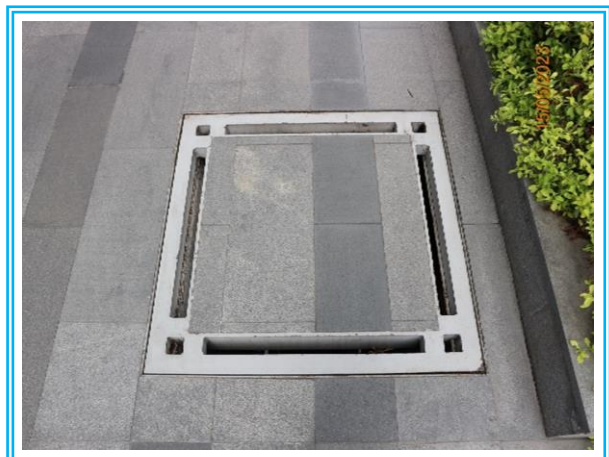
รูปที่ 3-34 บ่อหน่วงน้ำของโครงการ

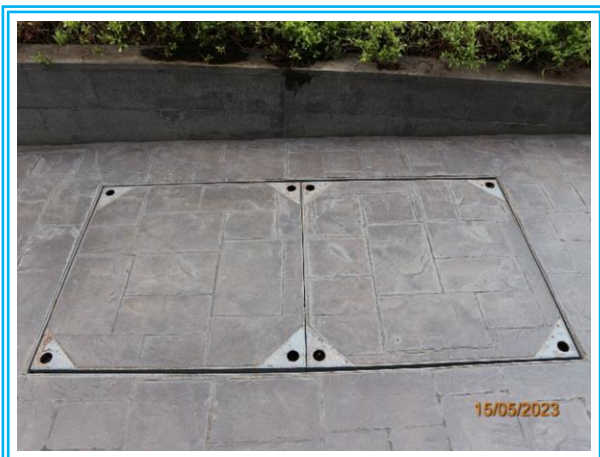
รูปที่ 3-35 ตะแกรงดักขยะ

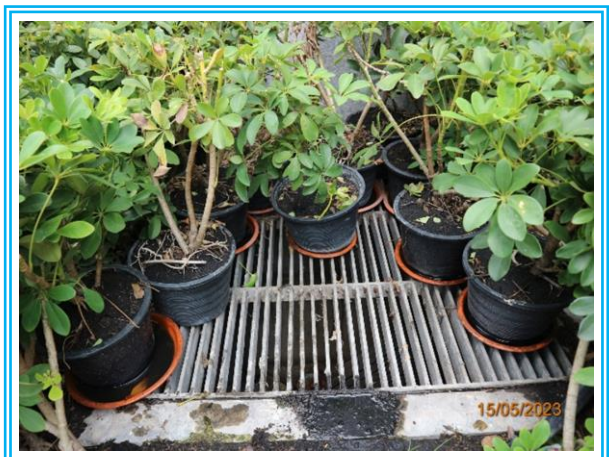
รูปที่ 3-36 การทำความสะอาดที่ระบายน้ำและรางระบายน้ำโดยรอบโครงการ

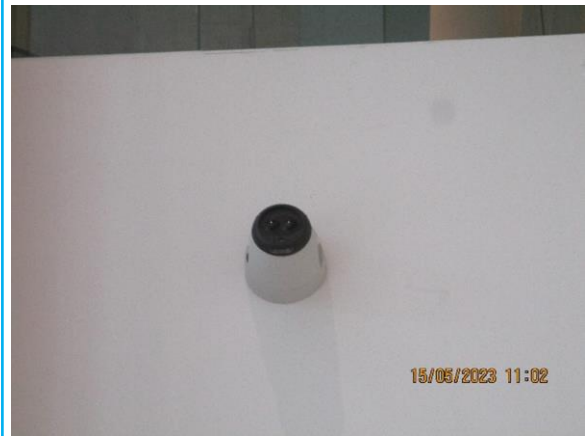
รูปที่ 3-46 กล้อง CCTV บริเวณลานจอดรถ

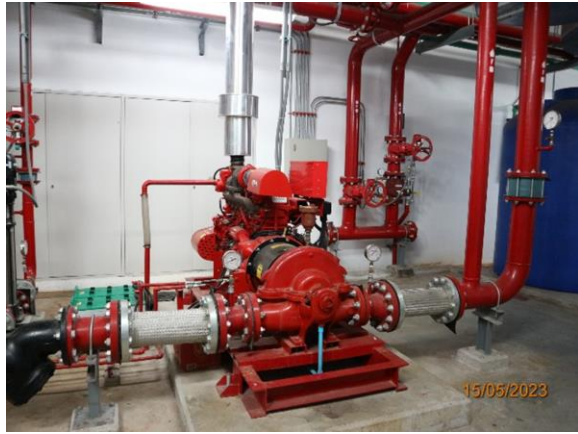
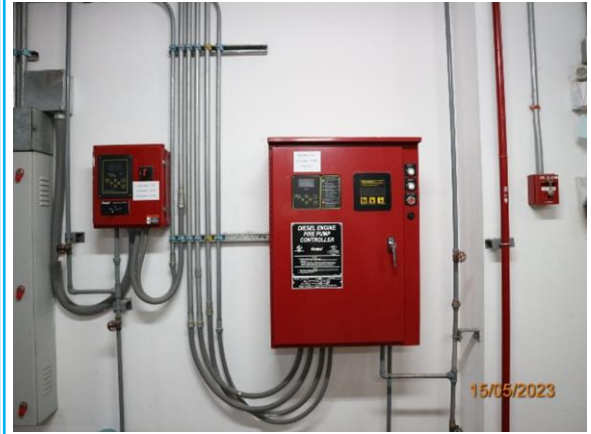
รูปที่ 3-52 ระบบป้องกันและระงับอัคคีภัยของโครงการ

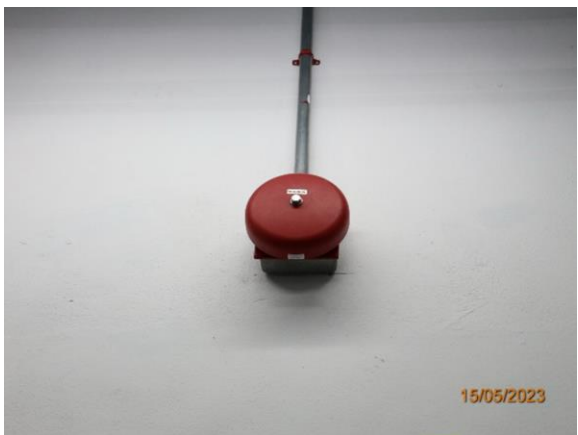
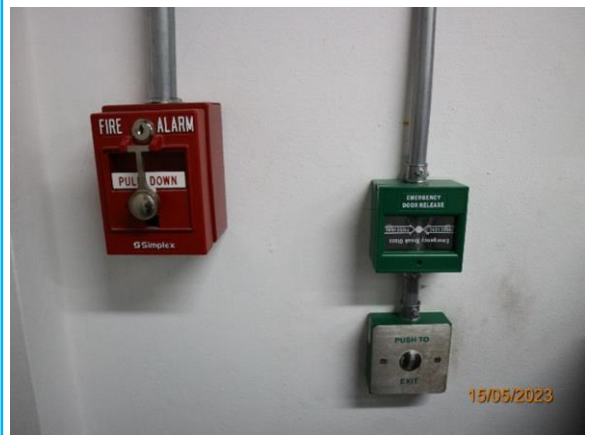
รูปที่ 3-53 อุปกรณ์ส่งสัญญาณ และแจ้งเหตุเพลิงไหม้

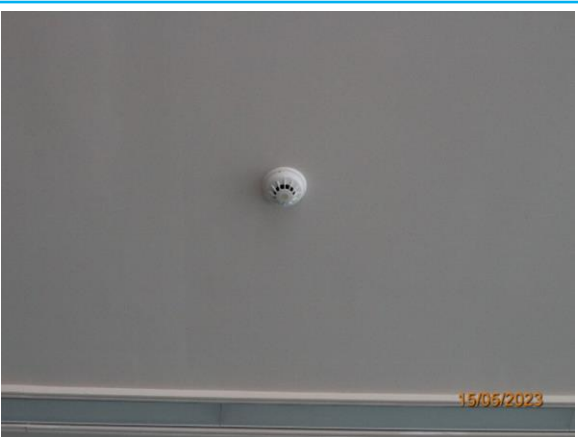
รูปที่ 3-54 เครื่องตรวจจับควัน (Smoke Detector)

รูปที่ 3-55 หัวฉีดน้ำดับเพลิงอัตโนมัติ

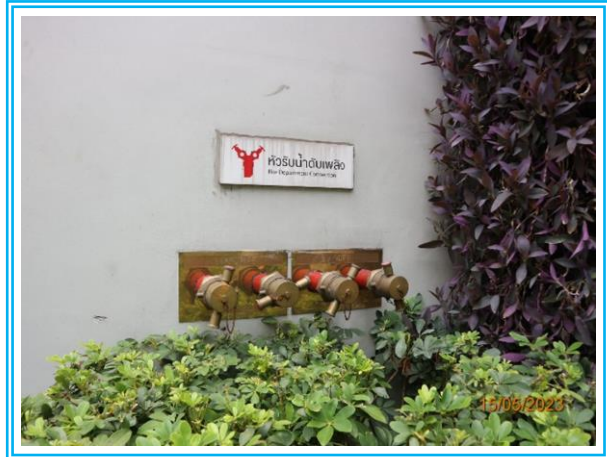
รูปที่ 3-56 หัวรับน้ำดับเพลิง

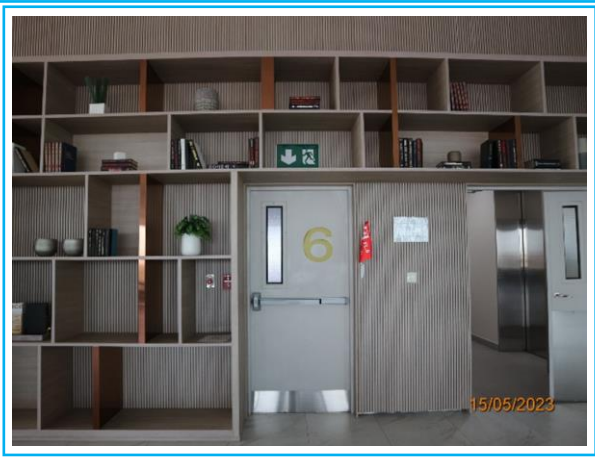
รูปที่ 3-57 ประตูหนีไฟ

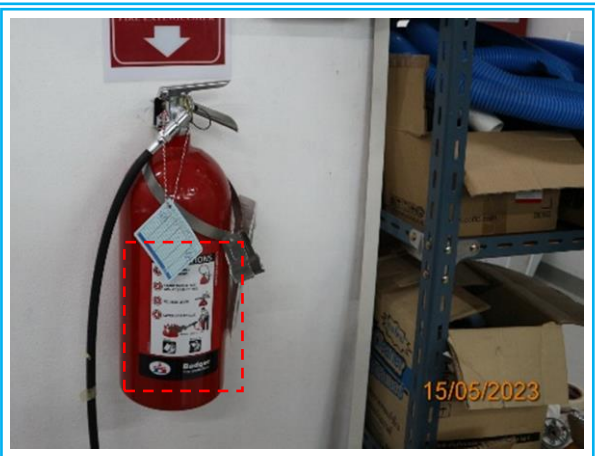
รูปที่ 3-59 แผนผังการติดตั้งอุปกรณ์ดับเพลิง
และทางหนีไฟ

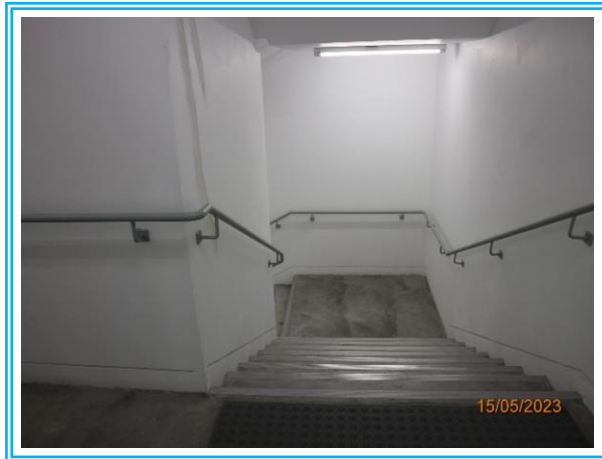
รูปที่ 3-61 บันไดหนีไฟ

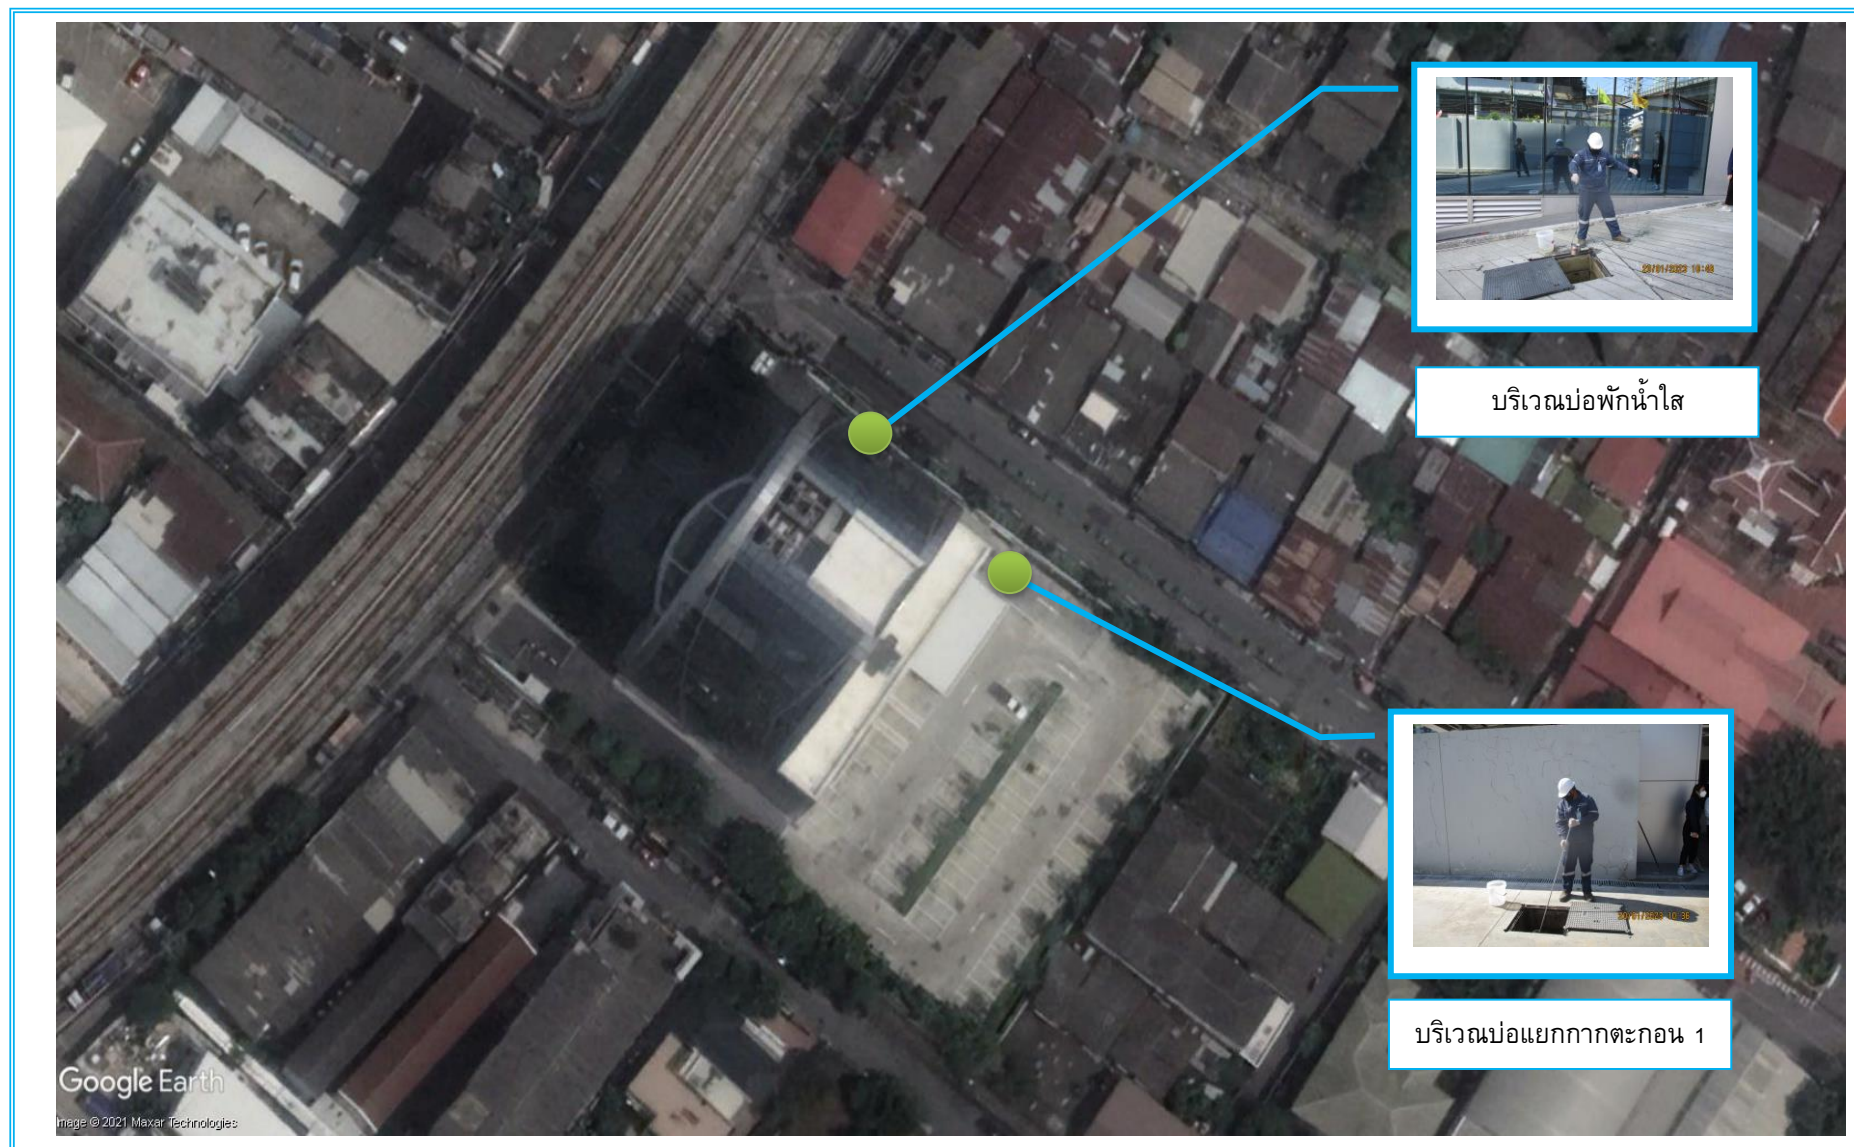
รูปที่ 4.1-1 ตำแหน่งจุดเก็บตัวอย่างคุณภาพน้ำทิ้ง โครงการอาคารสำนักงานใหญ่เมืองไทยแคปปิตอล

จากมาตรการป้องกันและแก้ไขผลกระทบสิ่งแวดล้อม โครงการอาคารสำนักงานใหญ่เมืองไทยแคปปิตอล (ระยะดำเนินการ) ได้ระบุให้โครงการติดตามตรวจสอบคุณภาพน้ำ บริเวณบ่อแยกกากตะกอน 1 และบริเวณบ่อพักน้ำใส และติดตามตรวจสอบคุณภาพน้ำบริเวณถังเก็บน้ำชั้นใต้ดิน และบริเวณถังเก็บน้ำชั้นดาดฟ้า จำนวน 4 จุด โดยกำหนดให้ติดตามตรวจวัดตลอดระยะการดำเนินการโครงการ ในการเปรียบเทียบค่ามาตรฐานนั้น ตามเนื้อหาในรายงานการวิเคราะห์ผลกระทบสิ่งแวดล้อม ระบุว่าโครงการจะต้องควบคุมคุณภาพน้ำให้เป็นไปตามมาตรฐานประกาศกระทรวงทรัพยากรธรรมชาติและสิ่งแวดล้อม (พ.ศ. 2548) เรื่อง กำหนดมาตรฐานควบคุมการระบายน้ำทิ้งจากอาคารบางประเภทและบางขนาด (อาคารประเภท ก.) ซึ่งมีโอดีในน้ำทิ้งต้องมีค่าไม่เกิน 20 มิลลิกรัมต่อลิตร แต่จากการพิจารณาขนาดพื้นที่ใช้สอยรวมกันทุกชั้นของอาคารโครงการ ซึ่งมีพื้นที่รวมทั้งหมด 10,000 ตารางเมตร แต่ไม่ถึง 55,000 ตารางเมตร จึงพิจารณาได้ว่าโครงการควรจะต้องควบคุมคุณภาพน้ำให้เป็นไปตามมาตรฐานประกาศกระทรวงทรัพยากรธรรมชาติและสิ่งแวดล้อม (พ.ศ. 2548) เรื่อง กำหนดมาตรฐานควบคุมการระบายน้ำทิ้งจากอาคารบางประเภทและบางขนาด (อาคารประเภท ข.) ซึ่งมีโอดีในน้ำทิ้งต้องมีค่าไม่เกิน 30 มิลลิกรัมต่อลิตร ดังนั้นในการเปรียบเทียบมาตรฐานในรายงานฉบับนี้ขอระบุว่าโครงการจัดอยู่ในอาคารประเภท ข. และเปรียบเทียบกับมาตรฐานตามประกาศกระทรวงทรัพยากรธรรมชาติและสิ่งแวดล้อม (พ.ศ. 2548) เรื่อง กำหนดมาตรฐานควบคุมการระบายน้ำทิ้งจากอาคารบางประเภทและบางขนาด

รายการจุดเก็บตัวอย่าง	ดัชนีที่วิเคราะห์	วิธีการเบตัวอย่างและวิเคราะห์	วันที่เก็บตัวอย่าง
1. คุณภาพน้ำทิ้ง - บริเวณบ่อแยกกากตะกอน 1 - บริเวณบ่อพักน้ำใส	- ความเป็นกรดและด่าง (pH) - บีโอดี (BOD) - สารแขวนลอย (Total Suspended Solids) - ซัลไฟด์ (Sulfide) - สารที่ละลายได้ทั้งหมด (Total Dissolved Solids) - ตะกอนหนัก (Settleable Solids) - น้ำมันและไขมัน (Fat Oil&Grease) - ทีเคเอ็น (TKN)	- Grab Sampling; Electrometric Method - Grab Sampling; 5-Day BOD Test, Membrane Electrode Method - Grab Sampling; Dried at 103–105°C - Grab Sampling; ZnS Precipitation, Iodometric Method - Grab Sampling; Dried at 180°C - Grab Sampling; Volumetric Method - Grab Sampling; Liquid-Liquid Partition Gravimetric Method - Grab Sampling; Macro Kjeldahl Titrimetric Method	20 ม.ค. 66 13 ก.พ. 66 20 มี.ค. 66 25 เม.ย. 66 31 พ.ค. 66 21 มิ.ย. 66

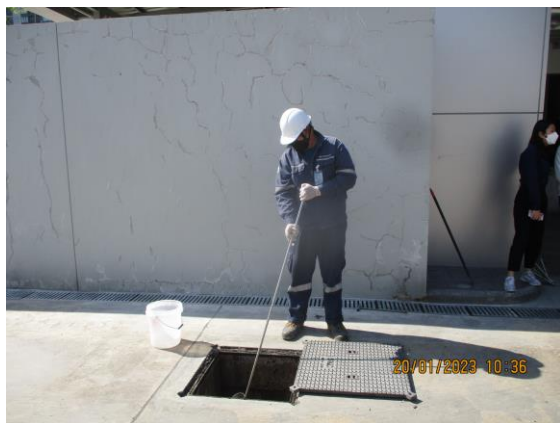
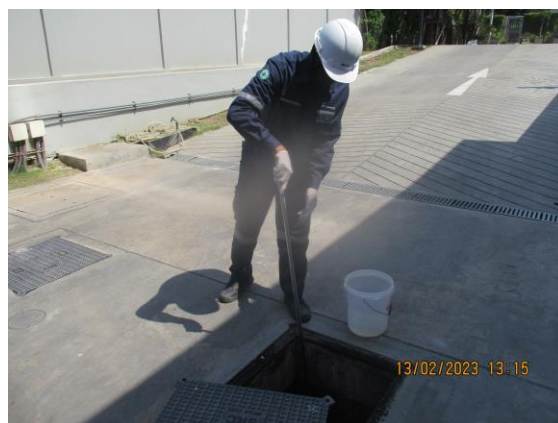
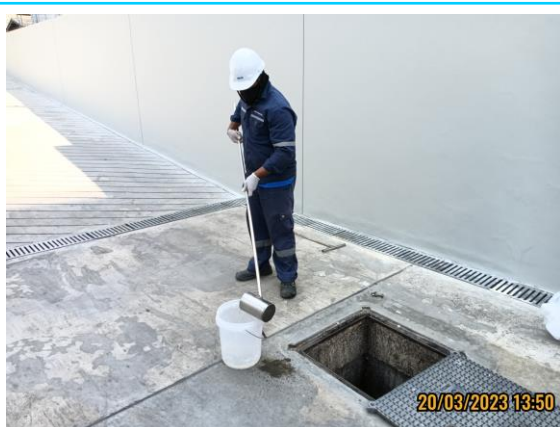
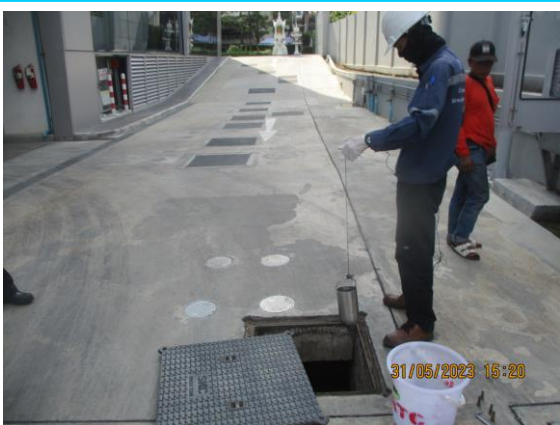
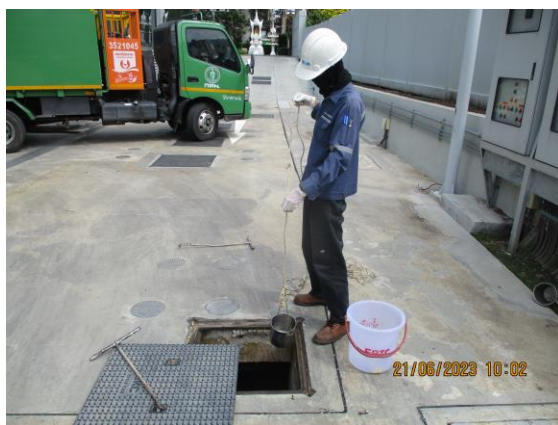
รูปที่ 4.2-1 รูปแสดงการเก็บตัวอย่างคุณภาพน้ำทิ้ง บริเวณบ่อแยกกากตะกอน 1
ดำเนินการเก็บตัวอย่างระหว่างเดือนมกราคม – มิถุนายน 2566

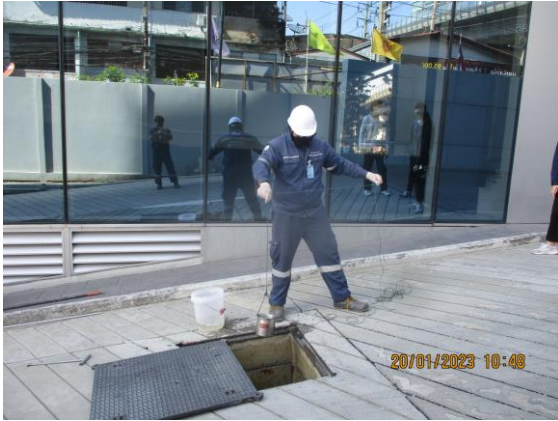
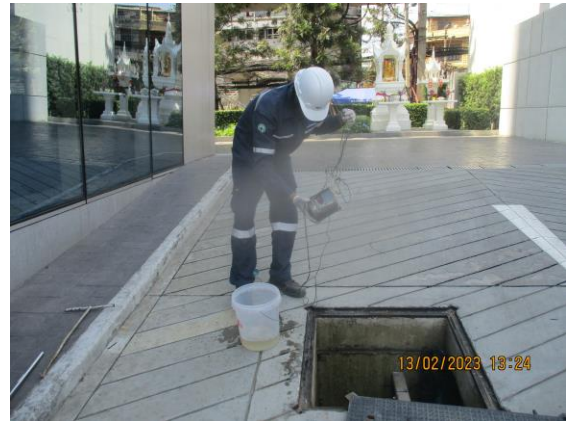
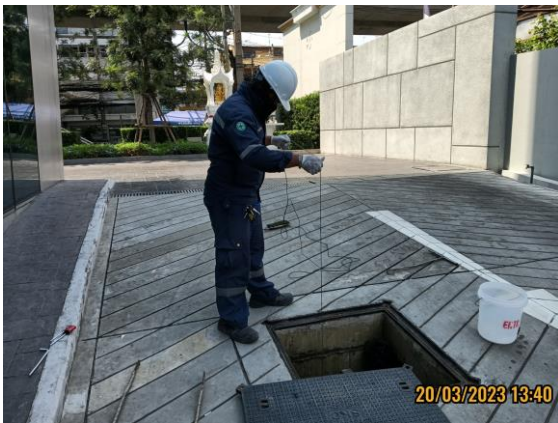
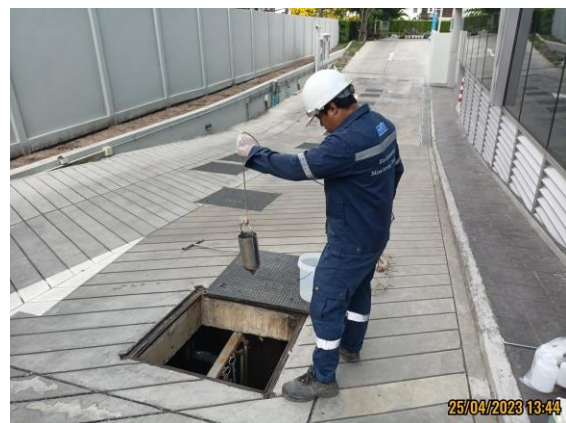
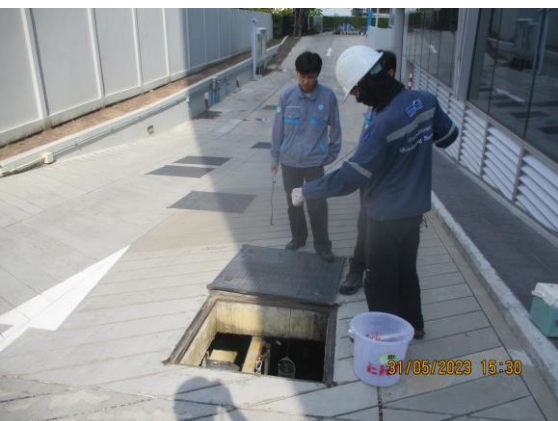
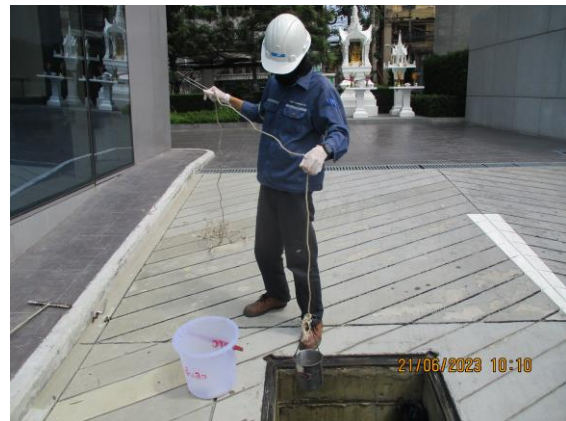
รูปที่ 4.2-2 รูปแสดงการเก็บตัวอย่างคุณภาพน้ำทิ้ง บริเวณบ่อพักน้ำใส
ดำเนินการเก็บตัวอย่างระหว่างเดือนมกราคม – มิถุนายน 2566

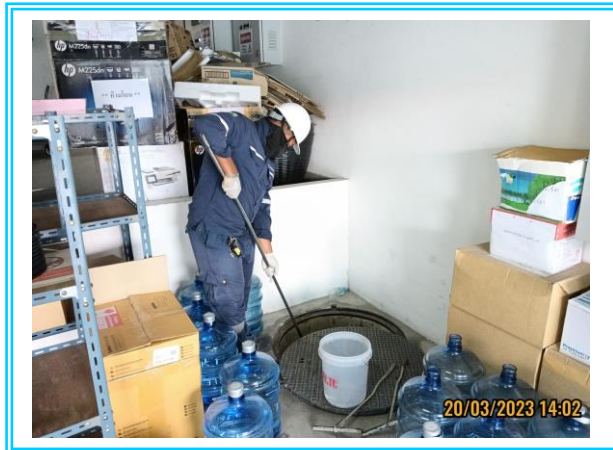
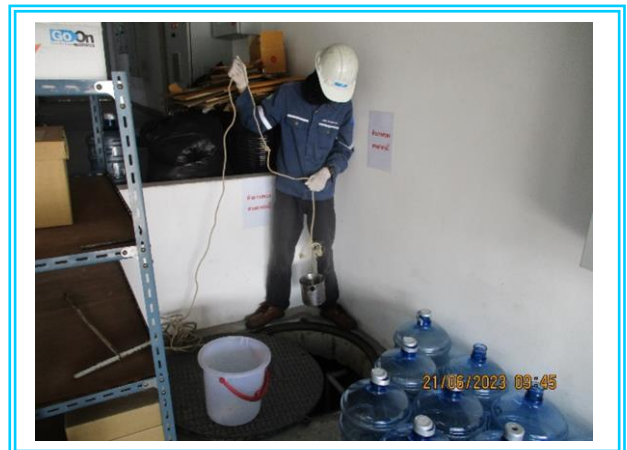
รูปที่ 4.2-11 รูปแสดงการเก็บตัวอย่างน้ำใช้ บริเวณถังเก็บน้ำชั้นใต้ดินจุดที่ 1
ดำเนินการเก็บตัวอย่างระหว่างเดือนมกราคม – มิถุนายน 2566

2. คุณภาพน้ำใช้ - ถังเก็บน้ำชั้นใต้ดิน จุดที่ 1 - ถังเก็บน้ำชั้นใต้ดิน จุดที่ 2 - ถังเก็บน้ำชั้นดาดฟ้า จุดที่ 1 - ถังเก็บน้ำชั้นดาดฟ้า จุดที่ 2	- Color (สี) - Odor (กลิ่น) - Turbidity (ความขุ่น) - Escherichia Coli (E.Coli) (บักเตรี ชนิด อี.โคไล)	- Grab Sampling; Spectrophotometric-Single-Wavelength Method - Sensory Test Method - Grab Sampling; Nephelometric Method - Grab Sampling; Most Probable Number Method	20 มี.ค. 66 21 มิ.ย. 66

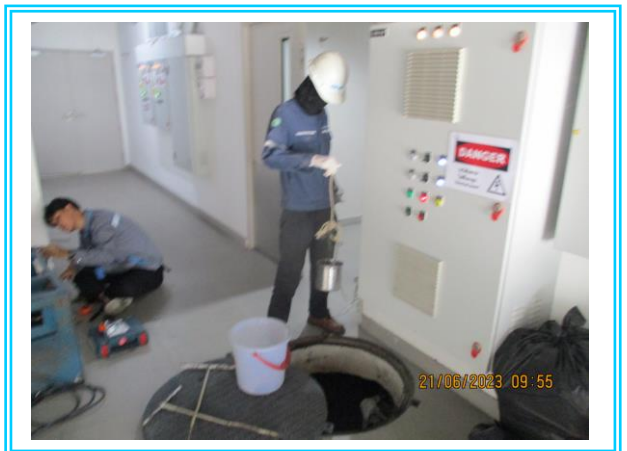
รูปที่ 4.2-12 รูปแสดงการเก็บตัวอย่างน้ำใช้ บริเวณถังเก็บน้ำชั้นใต้ดินจุดที่ 2
ดำเนินการเก็บตัวอย่างระหว่างเดือนมกราคม – มิถุนายน 2566

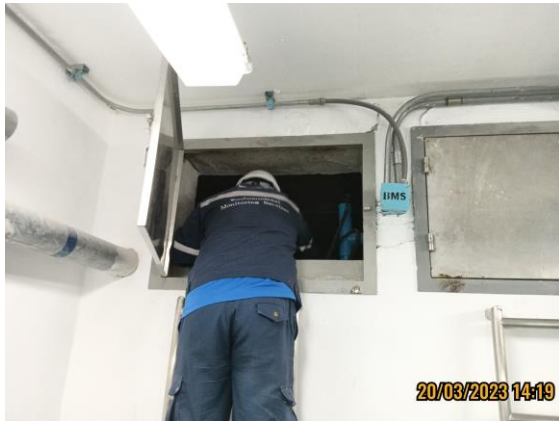
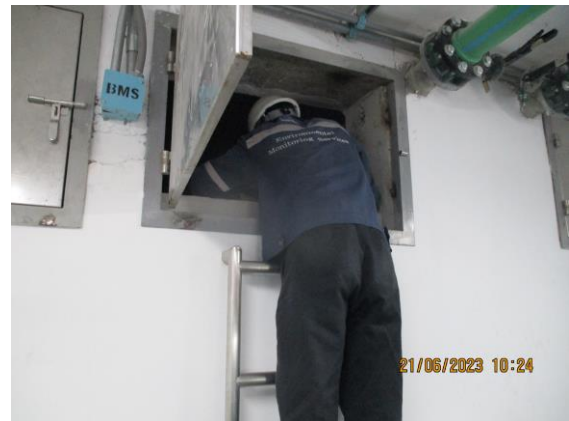
รูปที่ 4.2-13 รูปแสดงการเก็บตัวอย่างน้ำใช้ บริเวณถังเก็บน้ำชั้นตาดฟ้า จุดที่ 1
ดำเนินการเก็บตัวอย่างระหว่างเดือนมกราคม – มิถุนายน 2566

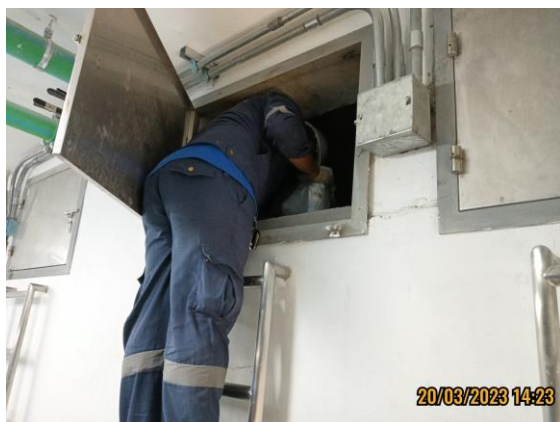
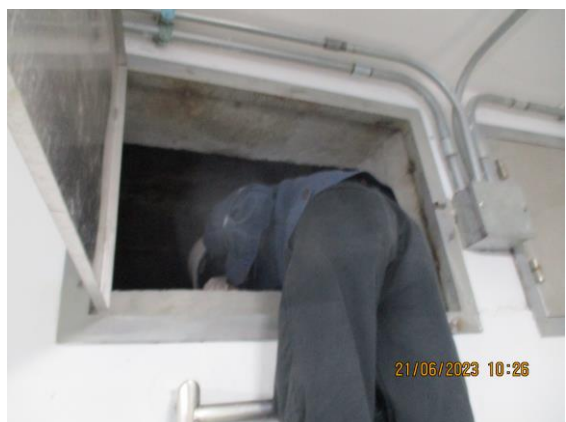
รูปที่ 4.2-14 รูปแสดงการเก็บตัวอย่างน้ำใช้ บริเวณถังเก็บน้ำชั้นตาดฟ้า จุดที่ 2
ดำเนินการเก็บตัวอย่างระหว่างเดือนมกราคม – มิถุนายน 2566
