รายงานผลการปฏิบัติตามมาตรการป้องกันและแก้ไขผลกระทบสิ่งแวดล้อม  
และมาตรการติดตามตรวจสอบคุณภาพสิ่งแวดล้อม

โรงแรม คราวน์ พลาซ่า ภูเก็ต พัทยา บีช  
(ระยะดำเนินการ)

เจ้าของโครงการ บริษัท มะขามบีช จำกัด  
ประจำเดือน มกราคม – มิถุนายน พ.ศ. 2566

บริษัท เซาธ์เทิร์น แล็บ แอนด์ เอ็นจิเนียริง จำกัด

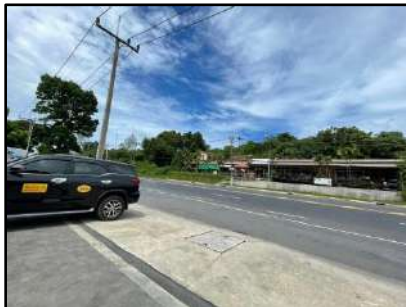
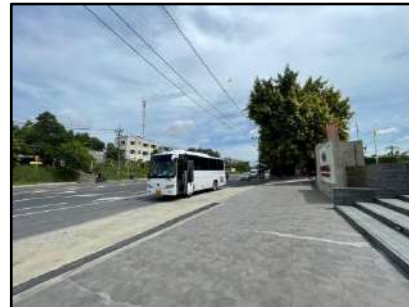
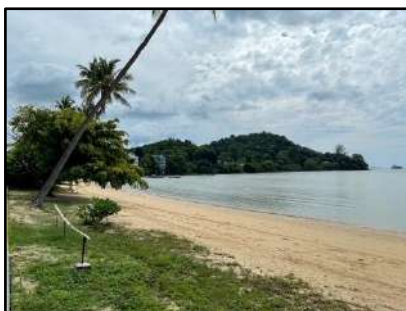
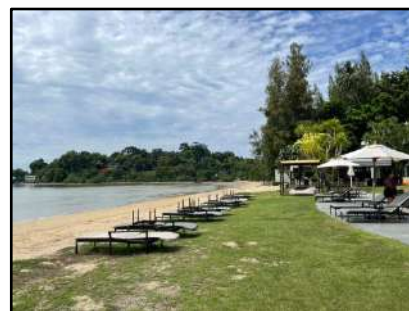
รูปที่ 1 อาณาเขต ที่ดินของโครงการ

| ทิศใต้ | ติดกับ ที่ดินของบุคคลอื่น ยังไม่มีการใช้ประโยชน์ ถัดไป 100 เมตร เป็น คลังน้ำมันเชลล์ |
| ทิศตะวันตก | ติดกับ ทางหลวงแผ่นดินหมายเลข 4023 (ถนนศกติเดช) เป็นถนนลาดยาง 2 ช่องจราจร/ทิศทาง เขตทางกว้างประมาณ 15 เมตร และติดอาคาร เอนกประสงค์ของชุมชน (ปัจจุบันใช้เป็นศูนย์ถ่ายทอดเทคโนโลยีประจำตำบล) และติดถนนสาธารณะประโยชน์ซอยร่วมใจ เป็น ถนน คสล. กว้างประมาณ 5 เมตร ถัดไปเป็นบ้านชาวบ้าน |

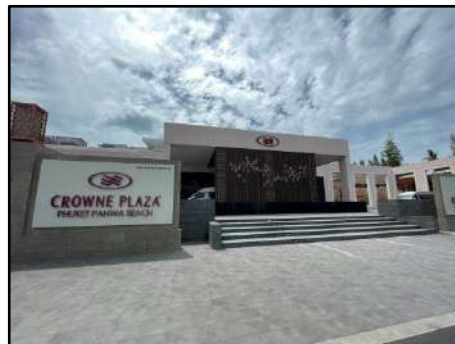
ก. บริเวณด้านหน้าอาคารโครงการ ติดกับถนนศกติเดช มีจำนวนที่จอดรถยนต์ทั้งสิ้น 10 คัน

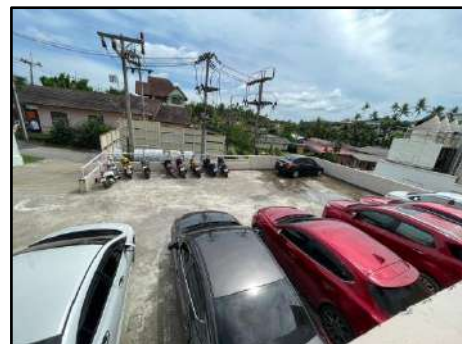
ข. ด้านข้างโครงการ ติดซอยร่วมใจ จอดรถได้ 6 คัน

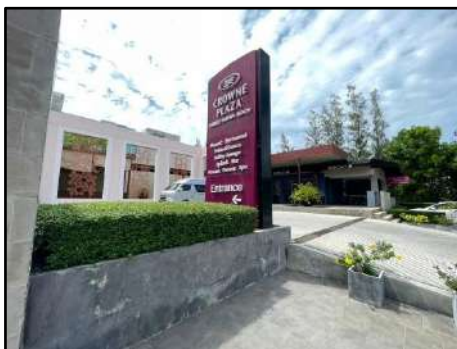
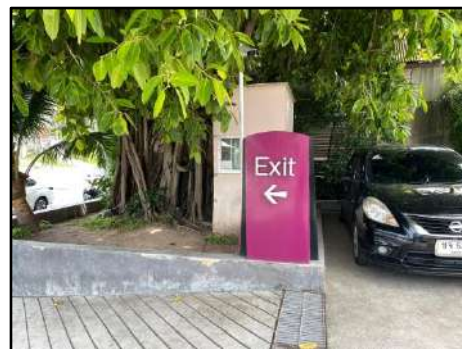
ถนนทางเข้า – ออกหลักของโครงการกว้าง 6 เมตร อยู่ห่างจากปากซอยร่วมใจ ประมาณ 10 เมตร และมีทางเข้ารองอยู่ด้านในซอยร่วมใจ ห่างจากปากซอย 22 เมตร ความกว้างทางเข้าออก 6 เมตร

ถนนภายในโครงการกว้าง 3.5 เมตร ไม่อนุญาตให้รถเข้า – ออก (ในกรณีฉุกเฉิน รถดับเพลิงสามารถเข้าในพื้นที่โครงการได้สะดวก) การสัญจรและขนส่งในโครงการใช้รถออลฟ์

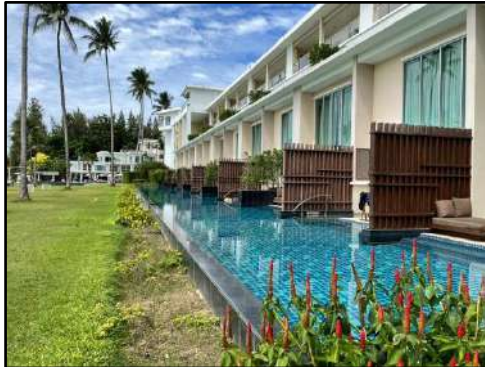
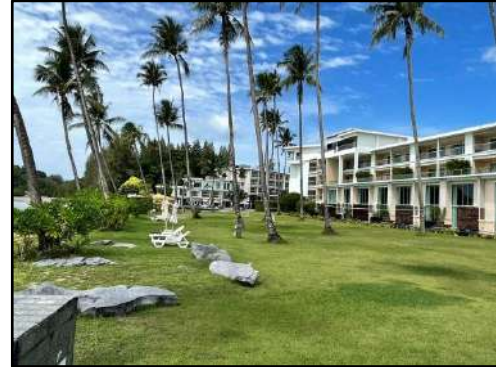
- e. การจัดภูมิทัศน์ โดยโครงการจะปลูกต้นไม้ ปกคลุมดินไว้ โดยมีทั้งไม้ยืนต้น เช่น มะพร้าว มะขาม พืชจั่น บริเวณล่างปลูกไม้พุ่ม และปลูกหญ้า ทำให้ลดอัตราการไหลของน้ำฝน และใกล้เคียงกับพื้นที่โครงการเดิมก่อนมีโครงการ ตามรูป

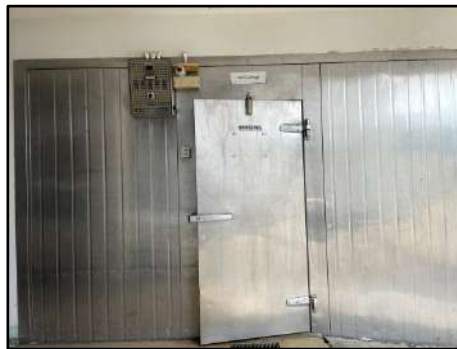
รูปที่ 5 ห้องพักขยะเปียก

- ห้องพักขยะเปียก ขนาด 3.0 \* 3.0 \* 1.5 เมตร (ลิ้นชักเก็บ 1.5 เมตร) ติดตั้งเครื่องปรับอากาศเพื่อรักษาอุณหภูมิ ไม่ให้เกิดการกระจายของเชื้อโรค
- ห้องพักขยะแห้ง ขนาด 3.0 \* 3.0 \* 1.5 เมตร (ลิ้นชักเก็บ 1.5 เมตร)
- ห้องพักขยะรีไซเคิล จัดเป็นตะแกรงเหล็ก แยกชนิดของขยะ รวบรวมไว้ที่ด้านหลังของห้องพักขยะเปียก และขยะแห้ง

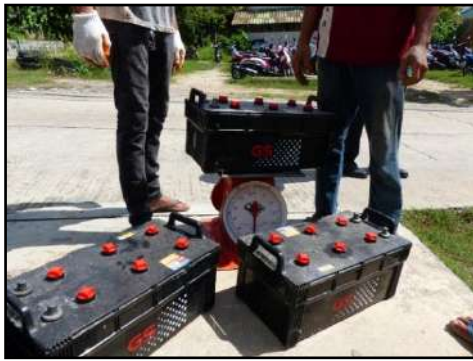
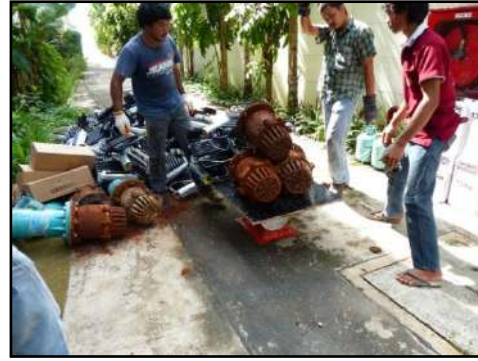
รูปที่ 1.5.6 - 4 การจัดการขยะอันตราย

เนื่องจากรถขนขยะของ อบต.วิชิต ไม่เพียงพอ และไม่สามารถรองรับการเก็บขนขยะจากทางโครงการได้ ทางโครงการจึงจ้างบริษัทเอกชนเข้ามาเก็บขนขยะมูลฝอย (เก็บขยะเปียก และขยะแห้งที่ผ่านการแยกขยะรีไซเคิลออกแล้ว) ทุกวัน โดยสำหรับขยะอันตราย จะขายให้ร้านรับซื้อของเก่าร่วมกับขยะรีไซเคิล บางส่วนที่ไม่ได้ขายจะแยก ไว้ในห้องพักขยะแห้ง

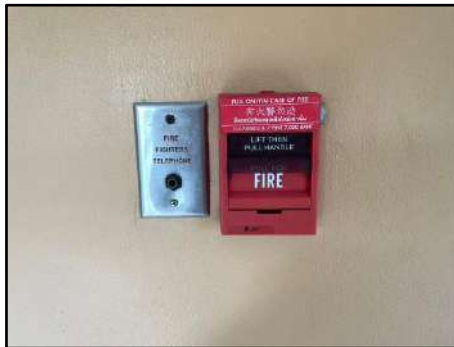
- แผงควบคุมสัญญาณแจ้งเหตุเพลิงไหม้ และแผงแสดงสัญญาณแจ้งเหตุเพลิงไหม้ ติดตั้งบริเวณห้องควบคุมของอาคาร 7
- อุปกรณ์ส่งสัญญาณเพื่อให้หนีไฟ เป็นสัญญาณแบบกริ่ง ติดตั้งไว้ใกล้กับ Manual Station พร้อมสัญญาณไฟกระพริบบริเวณหน้าบันได หน้าลิฟท์ โถงทางเดิน และทางออกของแต่ละอาคาร
- อุปกรณ์แจ้งเหตุติดตั้งทั้งระบบแจ้งเหตุอัตโนมัติ และระบบแจ้งเหตุใช้มือ ดังนี้
  - ชุดกดแจ้งเหตุแบบใช้มือ (Manual Station) ติดตั้งแต่ละชั้น ในแต่ละอาคาร บริเวณบันไดขึ้น-ลง หน้าลิฟท์ โถงทางเดิน และทางออก

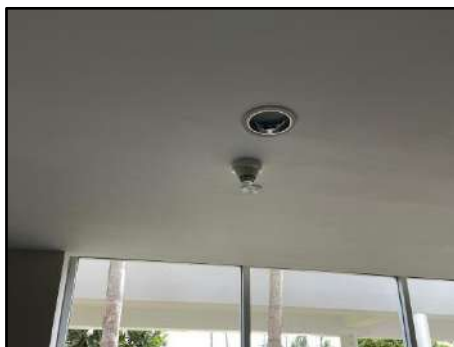
- เครื่องตรวจจับควัน (Smoke Detector) ติดตั้งไว้แต่ละอาคาร ในห้องพัก ห้องอาหาร ทางเดิน และส่วนบริการต่างๆ

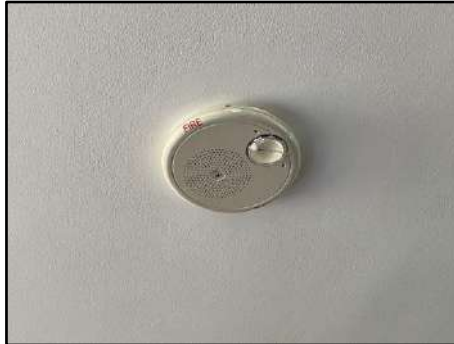
- เครื่องตรวจจับความร้อน (Heat Detector) ติดตั้งไว้ในส่วนครัว โถงทางเดิน ห้องโถง และสำนักงาน

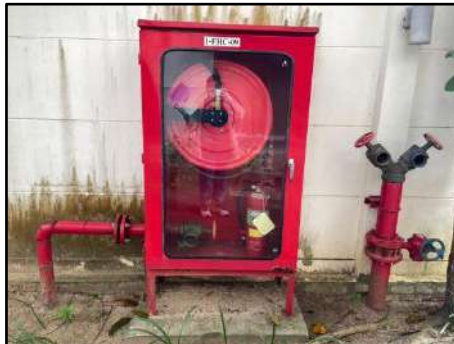
- (2) ระบบป้องกันเพลิงไหม้ ประกอบด้วย ท่อเย็น หัวรับน้ำดับเพลิง หัวจ่ายน้ำดับเพลิง ตู้สายฉีดน้ำดับเพลิงสนาม ตู้สายฉีดน้ำดับเพลิงในอาคาร ระบบจ่ายน้ำดับเพลิงอัตโนมัติ และถังเก็บน้ำสำรอง

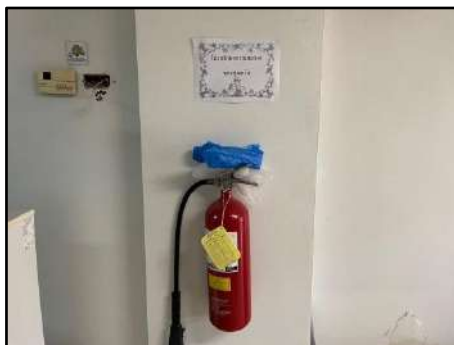
- (3) เครื่องดับเพลิงเคมีแบบมือถือ แบบชนิดผงเคมี ขนาดความจุ 15 ปอนด์ ติดตั้งไว้แต่ละชั้น ในแต่ละอาคาร บริเวณทางเดิน และบันไดขึ้น-ลงอาคาร

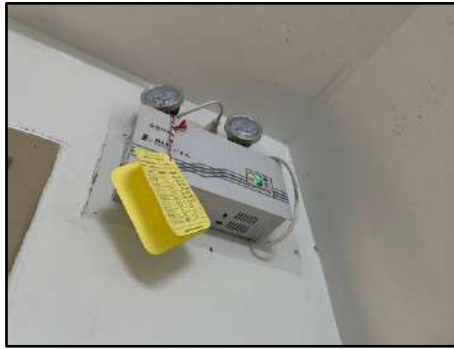
- (4) เครื่องส่องสว่างฉุกเฉิน (Emergency Light) ทำงานได้ไม่น้อยกว่า 2 ชั่วโมง ติดตั้งไว้บริเวณทางเดิน และบันไดหนีไฟของทุกอาคาร

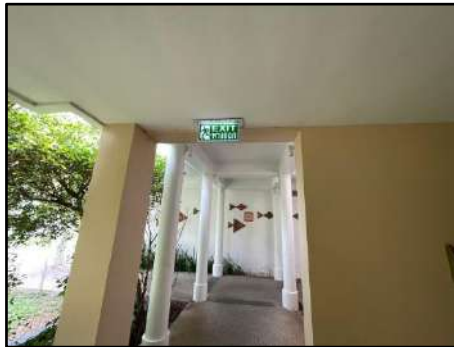
- (5) บันไดหนีไฟ เป็นบันไดคอนกรีตเสริมเหล็ก ในแต่ละอาคารจะใช้เป็นบันไดหลัก และบันไดหนีไฟด้วย

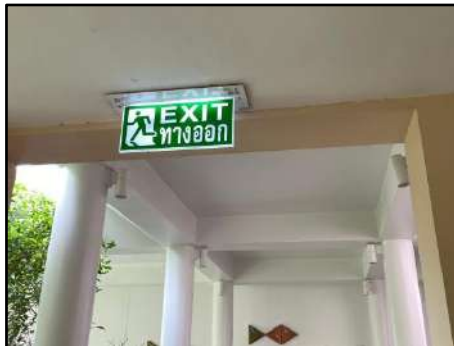
- (6) ป้ายบอกทางหนีไฟ (Fire Exit Sign Luminaire) เป็นป้ายพลาสติกใสที่สามารถสะท้อนแสงออกมาให้เห็นชัดเมื่อไฟดับ ติดตั้งไว้ทางขึ้น-ลง อาคาร

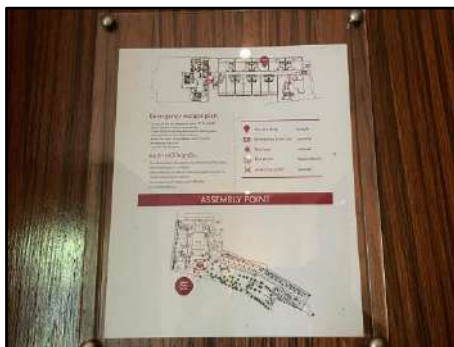
- (7) ป้ายบอกตำแหน่งจุดที่อยู่ เป็นป้ายพลาสติกปิดหุ้มภาพแปลนของชั้น รายละเอียดตำแหน่งอุปกรณ์ดับเพลิง และทางหนีไฟ ติดตั้งไว้ในส่วนห้องพัก และหน้าลิฟท์ของทุกชั้น

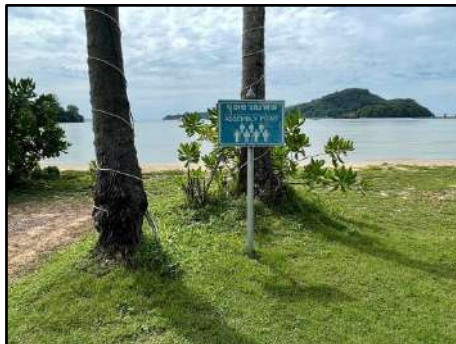
- (8) จุฑรรวมพล กำหนดให้จุฑรรวมพลอยู่บริเวณสนามหน้า อาคาร 6 ด้านที่ติดกับชายทะเล  
ขนาดพื้นที่ 500 ตารางเมตร สามารถรองรับผู้ใช้บริการ 458 คน อัตราส่วน 1 คน : 1.1  
ตารางเมตร

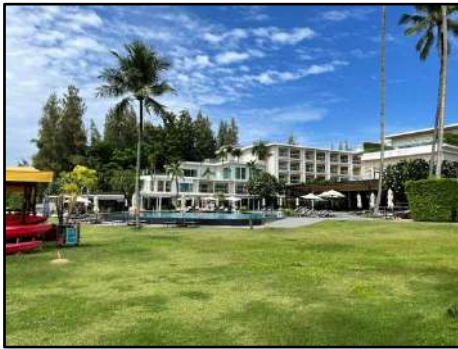
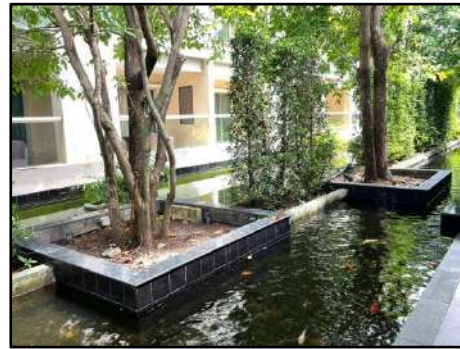
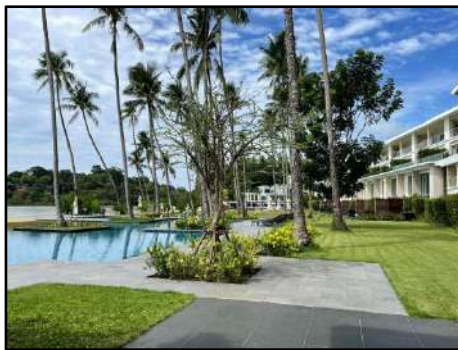
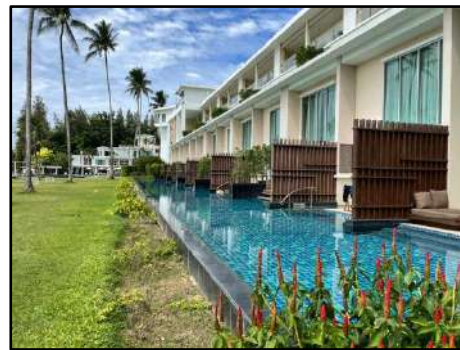
รูปที่ 9 พื้นที่สีเขียวภายในโครงการ

โครงการได้ออกแบบให้มีการจัดภูมิสถาปัตยกรรมภายในบริเวณพื้นที่โครงการที่เน้นถึงความร่มรื่น  
ใกล้เคียงกับสภาพพื้นที่เดิมก่อนมีโครงการมากที่สุด จึงใช้ต้นไม้เดิมก่อนมีโครงการให้มากที่สุด และ  
ออกแบบให้มีการปลูกไม้ยืนต้น ได้แก่ ต้นมะพร้าว ต้นมะขาม ประดู่บ้าน เป็นต้น เพื่อให้ผู้พักอาศัย  
สามารถใช้เป็นสถานที่พักผ่อนหย่อนใจได้ นอกจากนี้ยังจัดให้มีการปลูกหญ้าขนาดเล็ก เป็นไม้พุ่มและ  
พืชคลุมดินด้วย ตามพื้นที่ว่างระหว่างต้นไม้ใหญ่เพื่อให้เกิดความสวยงาม และเป็นสถานที่พักผ่อนของ  
ผู้พักอาศัยภายในโครงการ และยังช่วยปรับอุณหภูมิให้เย็นสบาย และช่วยลดความร้อนจากการดูดซับ  
แสงแดดของพื้นผิวอาคาร คสล. รวมถึงการระบายความร้อนจากเครื่องปรับอากาศด้วย

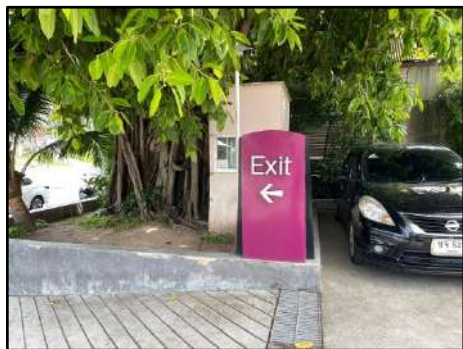
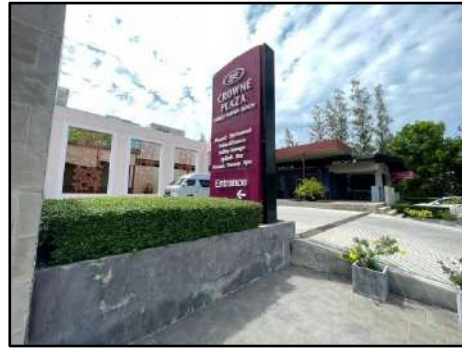
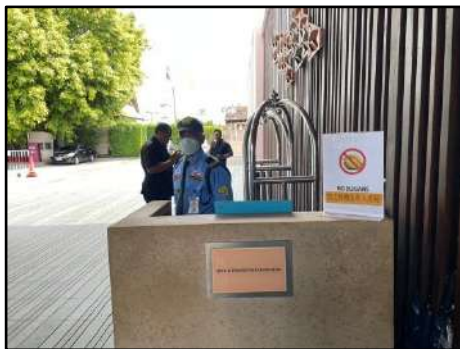
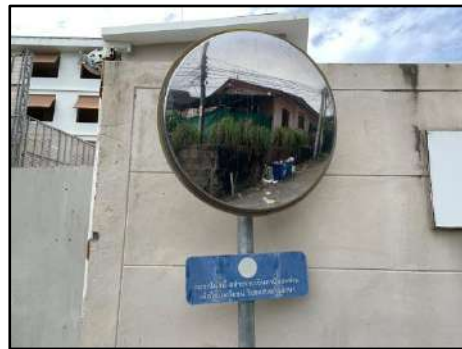
รูปที่ 10 เจ้าหน้าที่รักษาความปลอดภัย และดูแลรถเข้าจอดในโครงการ

(1) จัดให้มีระบบรักษาความปลอดภัยอย่างเข้มงวด ประกอบด้วยยามรักษาการณ์ตลอด 24 ชั่วโมง โดยแบ่งเป็น 2 กะ ได้แก่ กะกลางวัน และกะกลางคืน เพื่อตรวจสอบผู้เข้ามาเยี่ยมเยือนภายในโครงการได้ตลอดเวลา และอำนวยความสะดวกเกี่ยวกับการจราจรภายในโครงการ

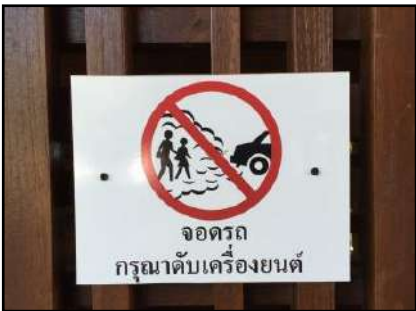
| ทรัพยากรสิ่งแวดล้อมและคุณค่าต่าง ๆ/<br>ผลกระทบต่อสิ่งแวดล้อมที่สำคัญ | มาตรการป้องกันและแก้ไขผลกระทบ<br>สิ่งแวดล้อม | การปฏิบัติตามเงื่อนไข | ปัญหาและ<br>อุปสรรค |
|---|---|---|---|
| อาศัย ส่วนใหญ่เป็นชาวต่างชาติ มีการเดินทางเป็นกลุ่ม และใช้รถเช่า จึงทำให้การใช้รถในโครงการไม่มากนัก ประกอบกับโครงการมีการปลูกต้นไม้และจัดสวน จึงสามารถดูดซับมลพิษจากท่อไอเสียได้ | 2.ติดตั้งป้ายห้ามติดเครื่องยนต์ทิ้งไว้ภายในบริเวณลานจอดรถยนต์ของโครงการ | 2. ปฏิบัติตามมาตรการ โดยติดป้าย “จอดรถกรุณาดับเครื่องยนต์” ไว้บริเวณลานจอดรถด้านหน้าโครงการ<br> | - ไม่มีปัญหา<br>และอุปสรรค |

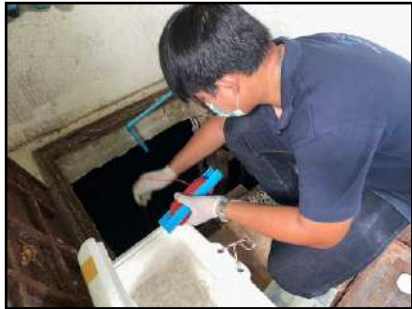
| ทรัพยากรสิ่งแวดล้อมและคุณค่าต่าง ๆ/<br>ผลกระทบต่อสิ่งแวดล้อมที่สำคัญ | มาตรการป้องกันและแก้ไขผลกระทบ<br>สิ่งแวดล้อม | การปฏิบัติตามเงื่อนไข | ปัญหาและ<br>อุปสรรค |
|---|---|---|---|
| 300 ลบ.ม. ต่อวัน ให้มีค่าความสกปรก BOD ไม่เกิน 20 มก./ล. และค่าสารแขวนลอย SS ไม่เกิน 30 มก./ล. โดยน้ำเสียที่ผ่านการบำบัดแล้ว โครงการจะนำไปใช้รดต้นไม้ ไม่ระบายออกสู่ทะเล | Biofilter) สามารถบำบัดน้ำเสียปริมาณ 300 ลบ.ม./วัน ให้มีค่าความสกปรก BOD ไม่เกิน 20 มก./ล. และค่าสารแขวนลอย SS ไม่เกิน 30 มก./ล. | <p>ตำบลวิชิตเป็นประจำทุกเดือน ตามเอกสารรายงาน ทส.1 และ ทส.2 ในภาคผนวก ง โดยน้ำทิ้งที่ผ่านการบำบัดมีค่า ผ่านเกณฑ์มาตรฐาน (ผลการวิเคราะห์คุณภาพแสดงในตาราง 3-2 และภาคผนวก ค)</p> | |

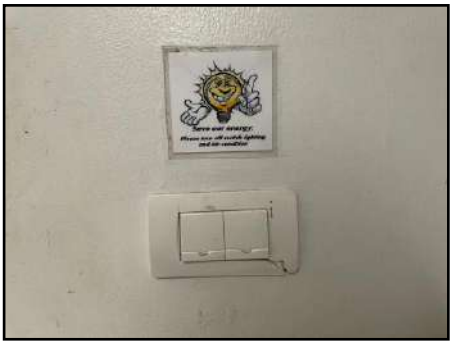
| ทรัพยากรสิ่งแวดล้อมและคุณค่าต่าง ๆ/<br>ผลกระทบต่อสิ่งแวดล้อมที่สำคัญ | มาตรการป้องกันและแก้ไขผลกระทบ<br>สิ่งแวดล้อม | การปฏิบัติตามเงื่อนไข | ปัญหาและ<br>อุปสรรค |
|---|---|---|---|
| <p><b>3.2 การใช้ไฟฟ้า</b></p> <p>โครงการได้รับการจ่ายไฟฟ้าจากการไฟฟ้าส่วนภูมิภาค จังหวัดภูเก็ต สามารถจ่ายไฟฟ้าได้อย่างเพียงพอ</p> <p>โครงการติดตั้งหม้อแปลงขนาด 1,500 KVA จำนวน 2 ชุด</p> | <p>1. จัดให้มีและติดตั้งระบบไฟฟ้าตามที่เสนอในรายงาน</p> <p>2. รณรงค์ให้ผู้อยู่อาศัยใช้ไฟฟ้าอย่างประหยัด ปรับระดับอุณหภูมิให้พอเหมาะ 25-26 องศาเซลเซียส</p> | <p>- โครงการมีการติดตั้งระบบไฟฟ้าตามที่เสนอในรายงาน</p> <p>- โครงการมีป้ายรณรงค์ให้ประหยัดไฟฟ้า ในห้องทำงานของพนักงาน ตามรูป</p> | <p>- ไม่มีปัญหา<br/>แลอุปสรรค</p> <p>- ไม่มีปัญหา<br/>แลอุปสรรค</p> |

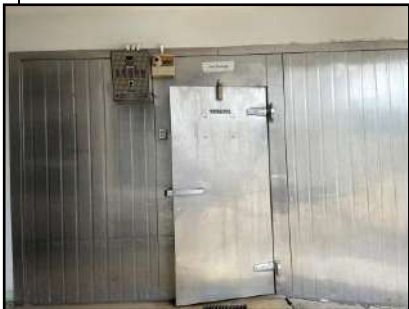
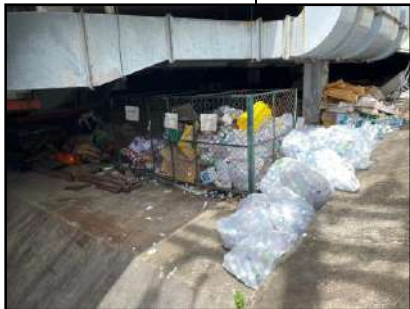
| ทรัพยากรสิ่งแวดล้อมและคุณค่าต่าง ๆ/<br>ผลกระทบต่อสิ่งแวดล้อมที่สำคัญ | มาตรการป้องกันและแก้ไขผลกระทบ<br>สิ่งแวดล้อม | การปฏิบัติตามเงื่อนไข | ปัญหาและ<br>อุปสรรค |
|---|---|---|---|
| | <ul style="list-style-type: none"> <li>- ขยะอันตราย จะมีถังขยะสีเทา ขนาด 200 ลิตรไว้ในห้องพักขยะแห้ง</li> </ul> | <p>- สำหรับขยะอันตราย และแผนกแม่บ้านจะนำ ขยะอันตราย เช่น หลอดไฟ แผนกแม่บ้านจะห่อด้วยกระดาษก่อนนำไปทิ้งเพื่อป้องกันไม่ให้เกิดอันตราย และมีการมัดปากถุงให้เรียบร้อย บางส่วนที่สามารถขายได้ โครงการจะขายให้ร้านรับซื้อ</p> | <p>- ไม่มีปัญหา<br/>แลอุปสรรค</p> |

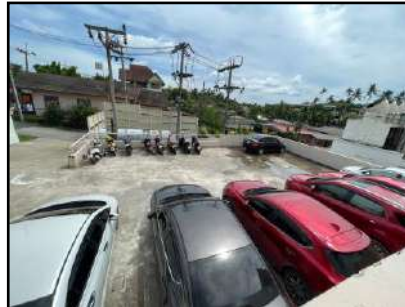
| ทรัพยากรสิ่งแวดล้อมและคุณค่าต่าง ๆ/<br>ผลกระทบต่อสิ่งแวดล้อมที่สำคัญ | มาตรการป้องกันและแก้ไขผลกระทบ<br>สิ่งแวดล้อม | การปฏิบัติตามเงื่อนไข | ปัญหาและ<br>อุปสรรค |
|---|---|---|---|
| | 7. จัดให้มีเส้นแบ่งจราจรชัดเจน เพื่อความ<br>เรียบร้อยของลานจอดรถ | 7. มีเส้นแบ่งจราจรชัดเจน<br> | - ไม่มีปัญหา<br>และอุปสรรค |

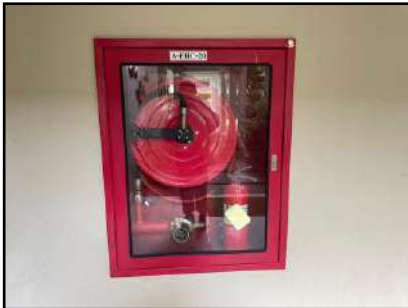
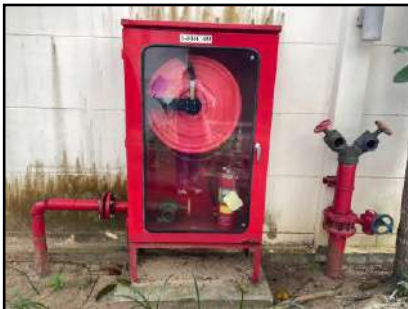
| ทรัพยากรสิ่งแวดลอมและคุณค่าต่าง ๆ/<br>ผลกระทบต่อสิ่งแวดลอมที่สำคัญ | มาตรการป้องกันและแก้ไขผลกระทบ<br>สิ่งแวดลอม | การปฏิบัติตามเงื่อนไข | ปัญหาและ<br>อุปสรรค |
|---|---|---|---|
| | <p>ทำงานของตู้สายฉีดน้ำดับเพลิงในอาคาร (FHC) โดยติดตั้งไว้บริเวณสนามหน้าอาคาร 6 จำนวน 4 จุด, อาคาร 4 จำนวน 1 จุด, อาคารร้านอาหาร 1 จุด และอาคารเครื่องจักร 1 จุด โดยภายในตู้ประกอบด้วย หัวต่อสายฉีดน้ำดับเพลิงขนาด 2.5 นิ้ว และสายฉีดน้ำดับเพลิงขนาด 1 นิ้ว ยาว 30 เมตร จำนวน 2 เส้น พร้อมถังดับเพลิงชนิด ABC ขนาด 15 ปอนด์ 1 ถัง</p> <p>2.3. หัวจ่ายน้ำดับเพลิงสนาม (FH) เป็นหัวจ่ายน้ำดับเพลิงแบบสวมเร็ว สามารถต่อสายฉีดน้ำดับเพลิงเข้ากับข้อต่อสวมเร็ว เพื่อทำการฉีดดับเพลิงได้ทันที</p> | <p>(FHC) โดยติดตั้งไว้บริเวณสนามหน้าอาคาร 6 จำนวน 4 จุด, อาคาร 4 จำนวน 1 จุด, อาคารร้านอาหาร 1 จุด และอาคารเครื่องจักร 1 จุด โดยภายในตู้ประกอบด้วย หัวต่อสายฉีดน้ำดับเพลิงขนาด 2.5 นิ้ว และสายฉีดน้ำดับเพลิงขนาด 1 นิ้ว ยาว 30 เมตร จำนวน 2 เส้น พร้อมถังดับเพลิงชนิด ABC ขนาด 15 ปอนด์ 1 ถัง</p> <p>3. หัวจ่ายน้ำดับเพลิงสนาม (FH) เป็นหัวจ่ายน้ำดับเพลิงแบบสวมเร็ว สามารถต่อสายฉีดน้ำดับเพลิงเข้ากับข้อต่อสวมเร็ว</p> | <p>- ไม่มีปัญหา<br/>และอุปสรรค</p> |

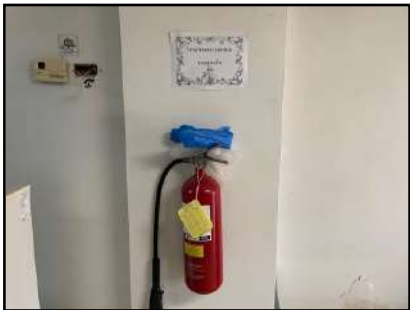
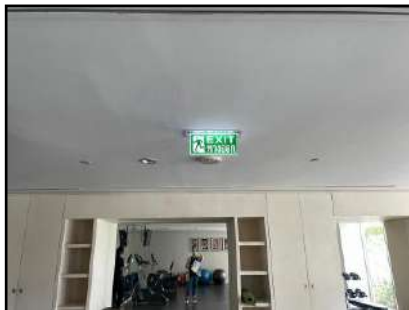
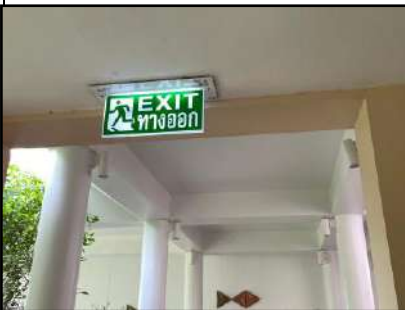
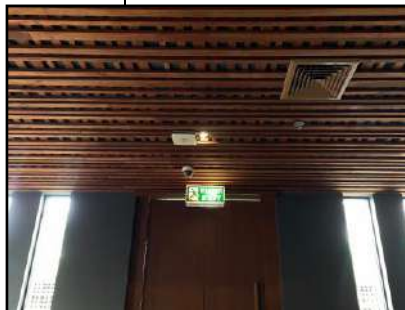
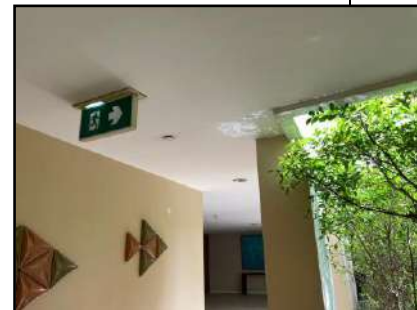
| ทรัพยากรสิ่งแวดล้อมและคุณค่าต่าง ๆ/<br>ผลกระทบต่อสิ่งแวดล้อมที่สำคัญ | มาตรการป้องกันและแก้ไขผลกระทบ<br>สิ่งแวดล้อม | การปฏิบัติตามเงื่อนไข | ปัญหาและ<br>อุปสรรค |
|---|---|---|---|
| | <p>2.8. เครื่องดับเพลิงแบบมือถือ ติดตั้งภายในตู้สายฉีดน้ำดับเพลิง (FHC) และตู้สายฉีดน้ำดับเพลิงสนาม (FHB) ทุกตู้ และบริเวณอาคารร้านค้า ชั้นละ 1 ถึง</p> <p>2.9. ป้ายบอกทางหนีไฟเป็นพลาสติกใส ตัวหนังสือสีเขียว บริเวณทางเข้า-ออก บันไดหนีไฟ และทางเดิน</p> | <p>8. เครื่องดับเพลิงแบบมือถือ</p> <p>9. ป้ายบอกทางหนีไฟเป็นพลาสติกใส ตัวหนังสือสีเขียว บริเวณทางเข้า-ออก บันไดหนีไฟ และทางเดิน</p> | <p>- ไม่มีปัญหา<br/>และอุปสรรค</p> <p>- ไม่มีปัญหา<br/>และอุปสรรค</p> |

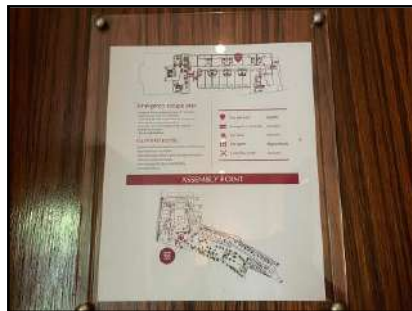
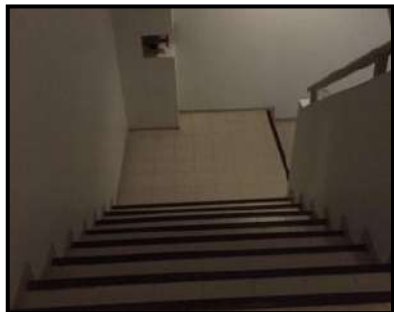
| ทรัพยากรสิ่งแวดล้อมและคุณค่าต่าง ๆ/<br>ผลกระทบต่อสิ่งแวดล้อมที่สำคัญ | มาตรการป้องกันและแก้ไขผลกระทบ<br>สิ่งแวดล้อม | การปฏิบัติตามเงื่อนไข | ปัญหาและ<br>อุปสรรค |
|---|---|---|---|
| | <p>2.10. ป้ายบอกตำแหน่งจุดที่อยู่ เป็นบ้านพลาสติกใสปิดหุ้มภาพแปลนชั้นต่างๆ ในอาคาร ติดตั้งบริเวณห้องพักของโรงแรม และหน้าลิฟท์ของทุกอาคาร</p> <p>2. บันไดหนีไฟ เป็นบันไดคอนกรีตเสริมเหล็ก ในแต่ละอาคารจะใช้เป็นบันไดหลัก และบันไดหนีไฟด้วย</p> | <p>10. ป้ายบอกตำแหน่งที่อยู่ และทางหนีภัย ติดไว้ในห้องพักทุกห้อง</p> <p>2. บันไดหนีไฟ เป็นบันไดคอนกรีตเสริมเหล็ก ในแต่ละอาคารจะใช้เป็นบันไดหลัก และบันไดหนีไฟด้วย โดยกรณีเกิดเพลิงไหม้ ช่องบันไดหนีไฟ จะมีพัดลมตัวใหญ่ พัดไล่ควันลงมาจากชั้น 5 เพื่อไม่ให้คนเกิดการสำลักควัน และมีอากาศหายใจ โดยพัดลมนี้ติดตั้งไว้ที่ชั้น 5 จะทำงานอัตโนมัติเมื่อเกิดเหตุเพลิงไหม้</p> | <p>- ไม่มีปัญหาและอุปสรรค</p> <p>- ไม่มีปัญหาและอุปสรรค</p> |
