รายงานผลการปฏิบัติตามมาตรการป้องกันและแก้ไขผลกระทบสิ่งแวดล้อม
และมาตรการติดตามตรวจสอบผลกระทบสิ่งแวดล้อม
โครงการโรงแรมเดอะบাজার แบงค็อก (ระยะดำเนินการ)
(เดิมชื่อโครงการสวนลุมไนท์บาซาร์รัชดาภิเษก (ระยะดำเนินการ))
ตั้งอยู่เลขที่ 5 ถนนรัชดาภิเษก แขวงจอมพล เขตจตุจักร กรุงเทพมหานคร
ของบริษัท สวนลุมไนท์บาซาร์ รัชดาภิเษก จำกัด
(เดิมชื่อเจ้าของโครงการ บริษัท แบงค็อกไนท์บาซาร์ จำกัด และบริษัท สวนลุม ไนต์บาซาร์ จำกัด)
สำนักงานตั้งอยู่เลขที่ 5 แขวงจอมพล เขตจตุจักร กรุงเทพมหานคร 10300
เดือนมกราคม – มิถุนายน 2566

รายงานผลการปฏิบัติตามมาตรการป้องกันและแก้ไขผลกระทบสิ่งแวดล้อม
และมาตรการติดตามตรวจสอบผลกระทบสิ่งแวดล้อม

1. ชื่อโครงการ โรงแรมเดอะบাজার แบงค็อก

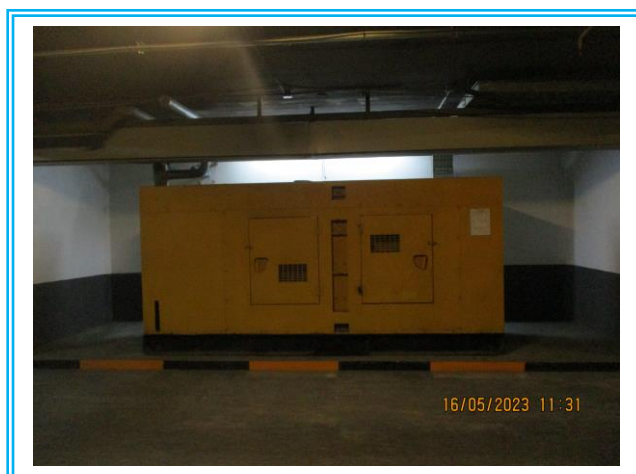
รูปที่ 2.9-1 เครื่องกำเนิดไฟฟ้าสำรองภายในโครงการ

ในกรณีการไฟฟ้านครหลวง สาขาบางเขน ไม่สามารถเปิดให้บริการกระแสไฟฟ้าปกติได้ โครงการได้เตรียมระบบไฟฟ้าฉุกเฉิน โดยมีเครื่องกำเนิดไฟฟ้าสำรองขนาด 500 KVA จำนวน 2 ชุด ติดตั้งภายในห้องเครื่องไฟฟ้าของอาคารบริการ

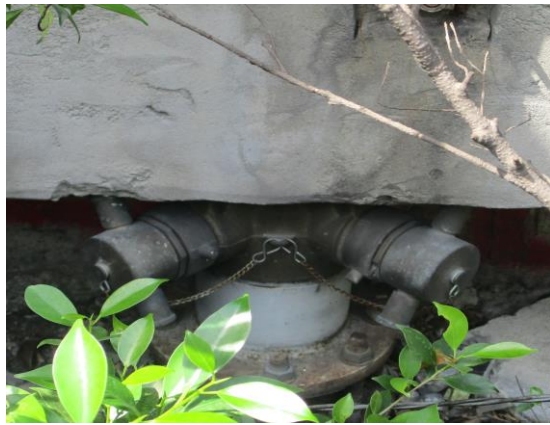
รูปที่ 2.11-1 หั่วรับน้ำดับเพลิง

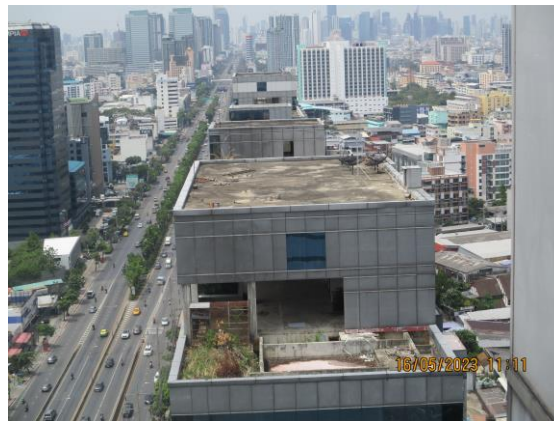
รูปที่ 2.11-3 พื้นที่หนีไฟทางอากาศ

โครงการจัดให้มีพื้นที่หนีไฟทางอากาศบริเวณชั้นหลังคาของอาคาร จำนวน 3 จุด เพื่อใช้เป็นทางหนีไฟทางอากาศ กว้าง 10.00 เมตร ยาว 10.00 เมตร มีลักษณะเป็นพื้นที่โล่งและว่างเพื่อใช้เป็นทางหนีไฟทางอากาศ

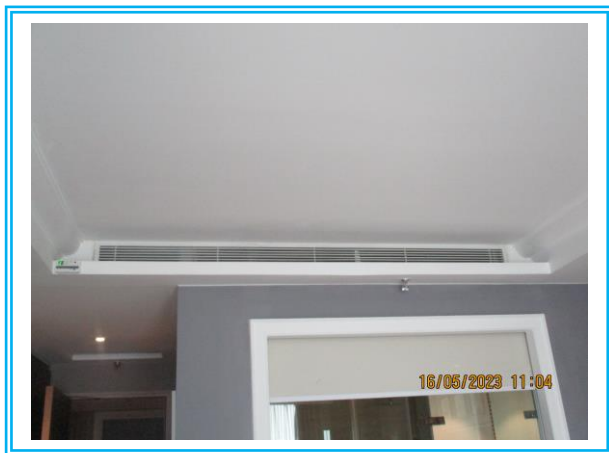
รูปที่ 2.12-1 ระบบระบายอากาศภายในห้องพัก

2) ระบบระบายอากาศ โครงการใช้การระบายอากาศโดยการติดตั้งพัดลมระบายอากาศและพัดลมดูดอากาศภายในห้องพักทุกห้อง ระบายอากาศภายในอาคารสู่ภายนอก และดูดอากาศบริสุทธิ์จากภายนอกเข้ามา เพิ่มความรู้สึกโล่งสบายให้แก่ผู้เข้าพัก

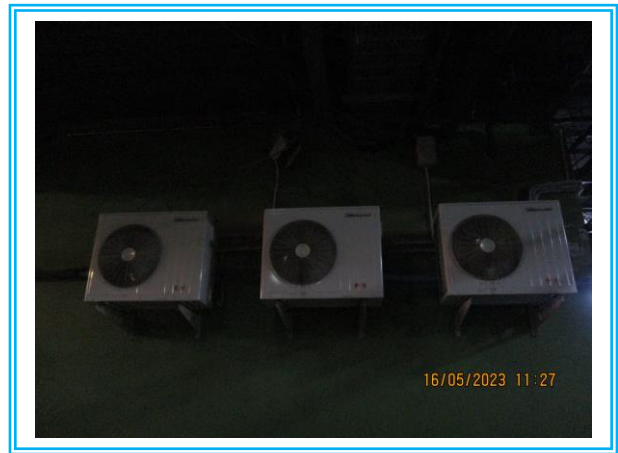
รูปที่ 2.12-2 ระบบปรับอากาศพร้อมอุปกรณ์ปรับทิศทางลม

ทั้งนี้ ทางโครงการได้ติดตั้งตัวปรับทิศทางลมที่คอมเพรสเซอร์แอร์บริเวณด้านหลังภายนอกอาคารของโครงการเป็นพื้นที่ติดกับพื้นที่ชุมชน เพื่อป้องกันไม่ให้ลมจากคอมเพรสเซอร์แอร์พัดไปทางบ้านของผู้พักอาศัยในชุมชนที่อยู่ใกล้เคียงพื้นที่โครงการ

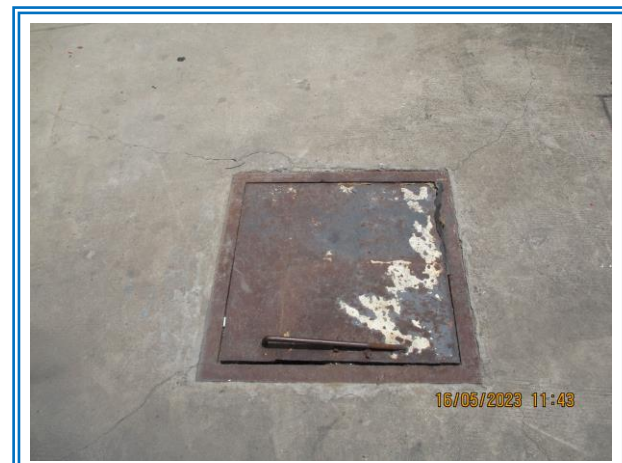
รูปที่ 3-12 ระบบบำบัดน้ำเสียพร้อมฝาปิดบ่อพักน้ำบริเวณ
ด้านหน้าของโครงการ

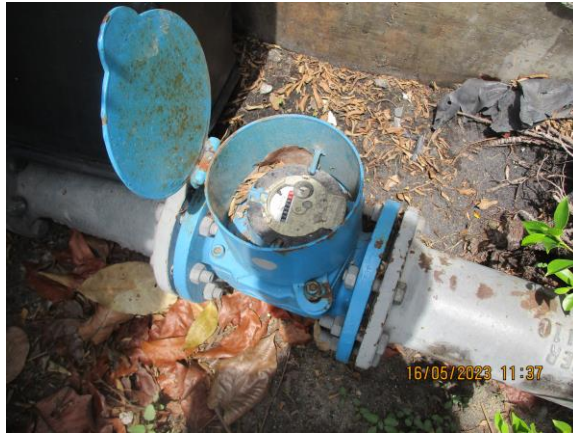
รูปที่ 3-15 จุดตรวจสอบเส้นท่อน้ำประปา

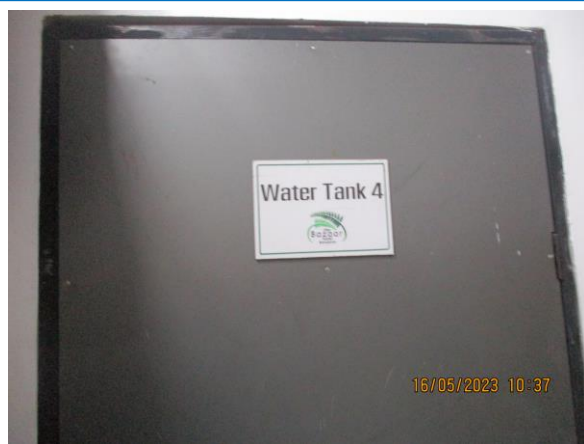
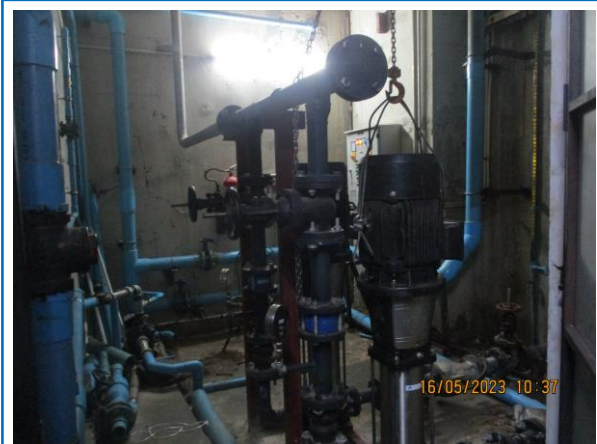
รูปที่ 3-16 จุดติดตั้งมิเตอร์น้ำประปา

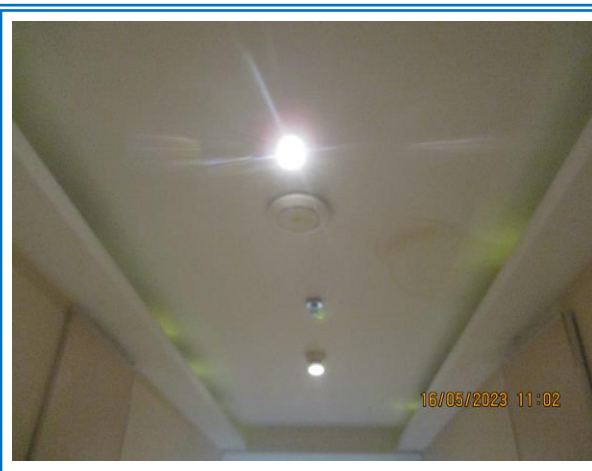
รูปที่ 3-31 การเดินสายไฟและติดตั้งอุปกรณ์ต่าง ๆ เป็นระเบียบเรียบร้อย

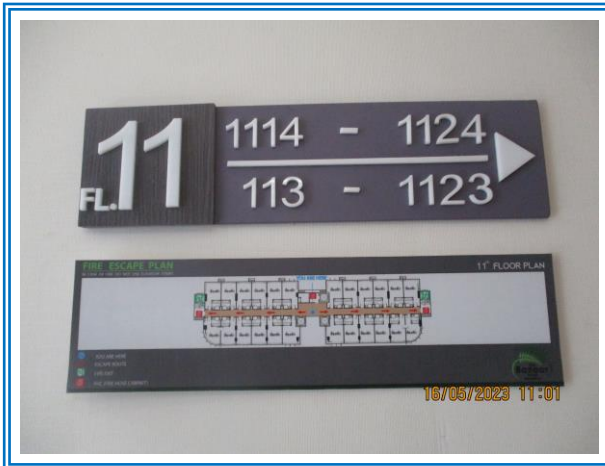
รูปที่ 3-42 แผนผังทางหนีไฟบริเวณหน้าลิฟต์

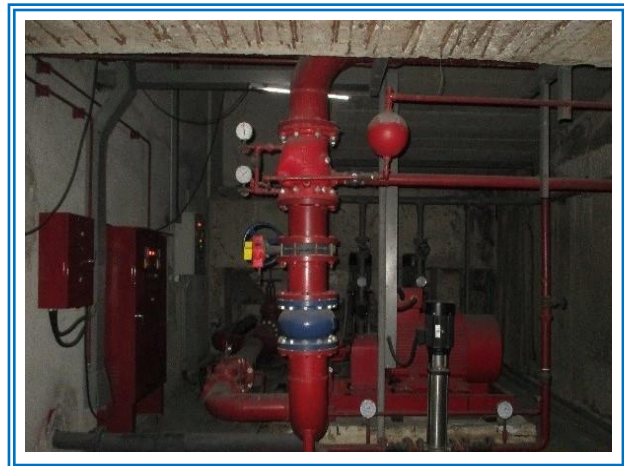
รูปที่ 3-43 ห้องปั้มน้ำดับเพลิง

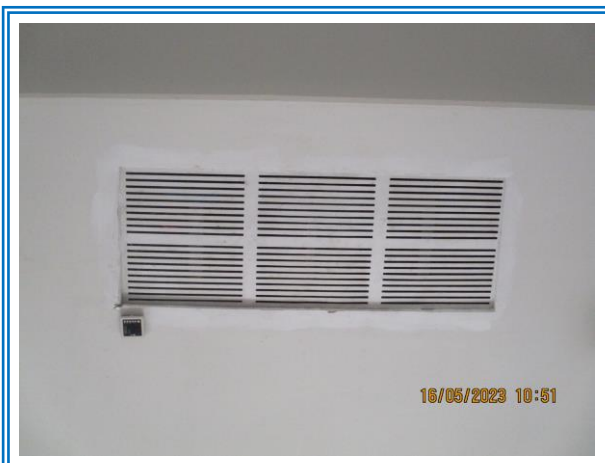
รูปที่ 3-44 ระบบระบายอากาศภายในอาคารและห้องพัก

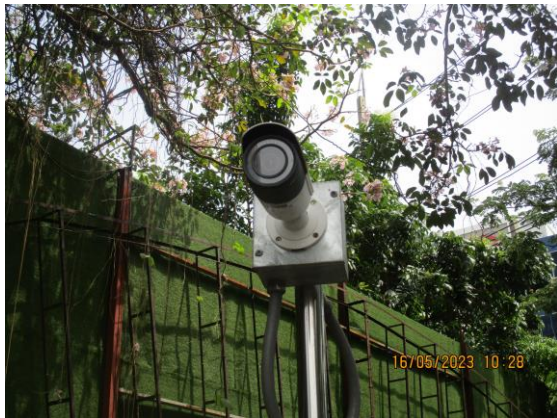
รูปที่ 3-49 ติดตั้งระบบกล้องวงจรปิด CCTV ภายนอกอาคาร

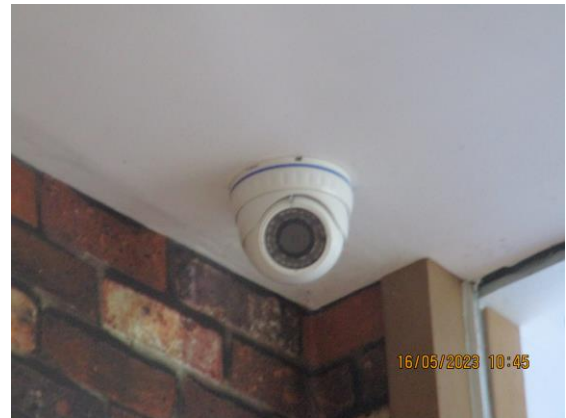
รูปที่ 3-50 ติดตั้งระบบกล้องวงจรปิด CCTV ภายในอาคาร

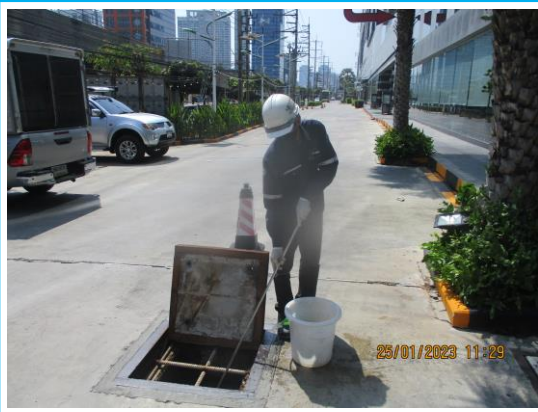
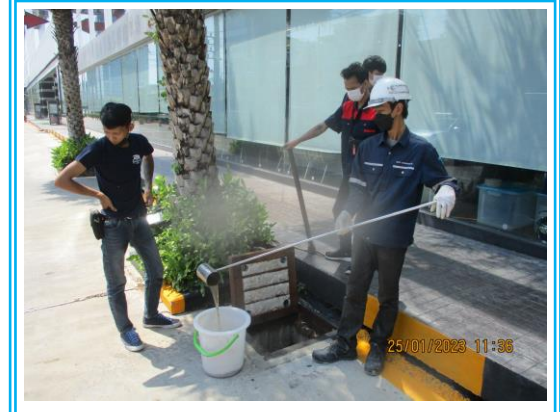
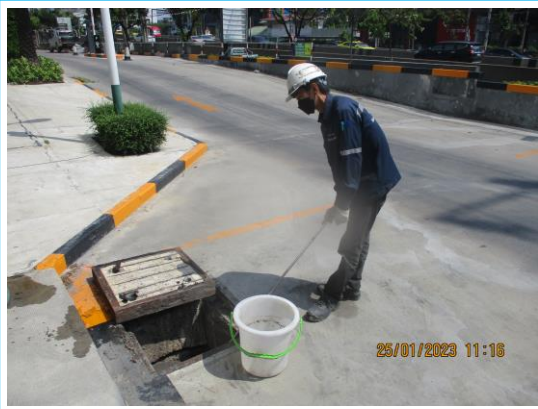
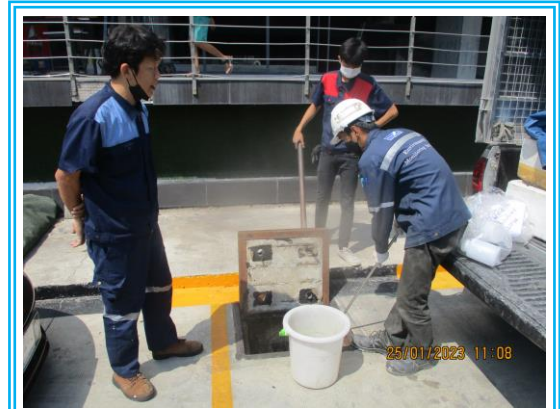
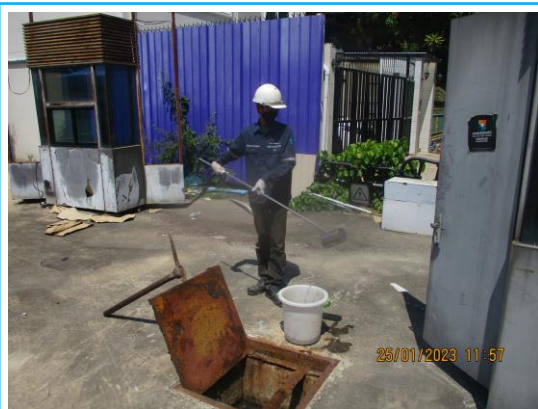
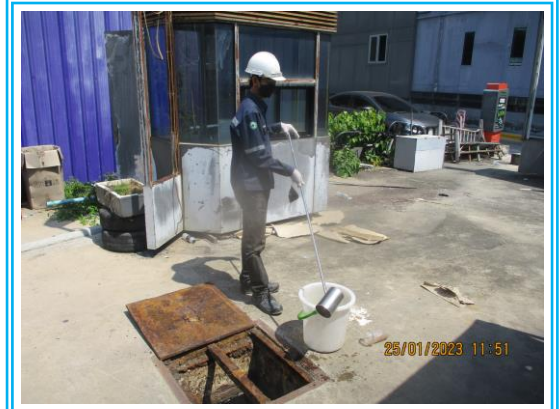
ก่อนเข้าบ่อบำบัดน้ำเสียขนาด 332 ลบ.ม

หลังจากออกจากบ่อบำบัดน้ำเสียขนาด 332 ลบ.ม

ก่อนเข้าบ่อบำบัดน้ำเสียขนาด 116 ลบ.ม

หลังจากออกจากบ่อบำบัดน้ำเสียขนาด 116 ลบ.ม

ก่อนเข้าบ่อบำบัดน้ำเสียขนาด 52 ลบ.ม

หลังจากออกจากบ่อบำบัดน้ำเสียขนาด 52 ลบ.ม

รูปที่ 4.3-12 รูปแสดงการเก็บตัวอย่างเพื่อวิเคราะห์คุณภาพน้ำเสีย เก็บตัวอย่างในวันที่ 25 มกราคม 2566

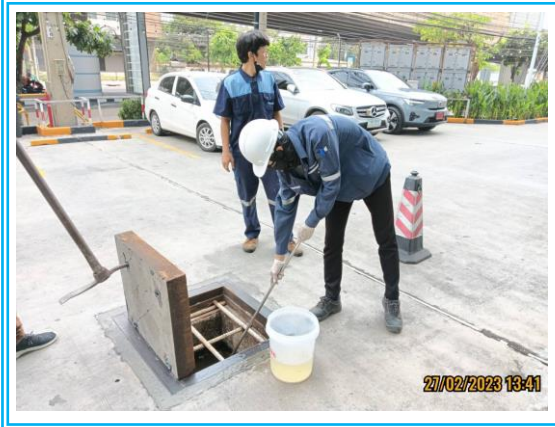
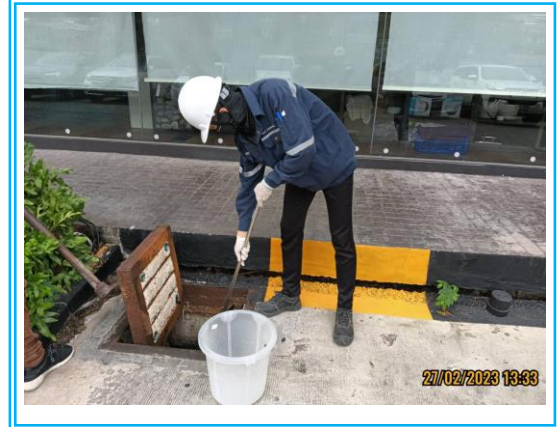
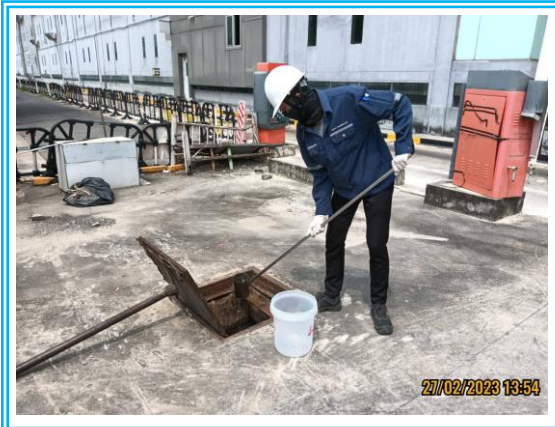
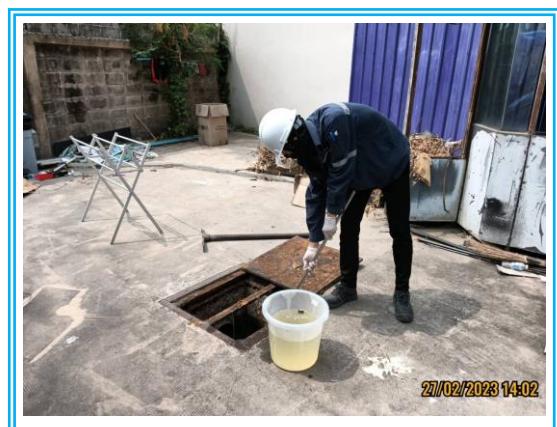
ก่อนเข้าบ่อบำบัดน้ำเสียขนาด 332 ลบ.ม

หลังจากออกจากบ่อบำบัดน้ำเสียขนาด 332 ลบ.ม

ก่อนเข้าบ่อบำบัดน้ำเสียขนาด 116 ลบ.ม

หลังจากออกจากบ่อบำบัดน้ำเสียขนาด 116 ลบ.ม

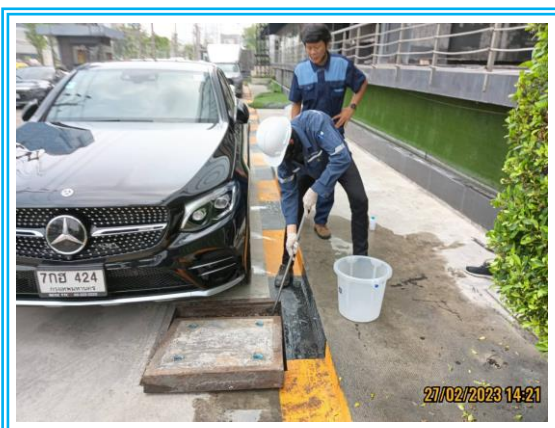
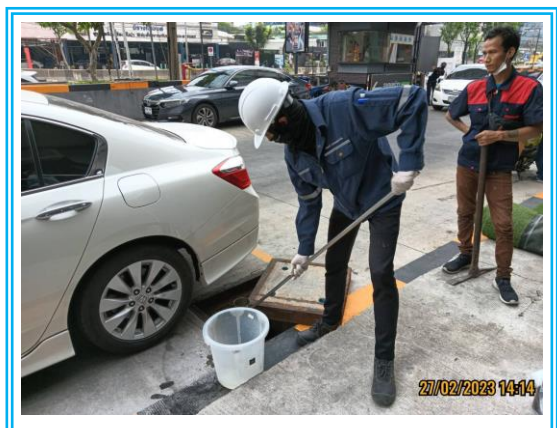
ก่อนเข้าบ่อบำบัดน้ำเสียขนาด 52 ลบ.ม

หลังจากออกจากบ่อบำบัดน้ำเสียขนาด 52 ลบ.ม

รูปที่ 4.3-13 รูปแสดงการเก็บตัวอย่างเพื่อวิเคราะห์คุณภาพน้ำเสีย เก็บตัวอย่างในวันที่ 27 กุมภาพันธ์ 2566

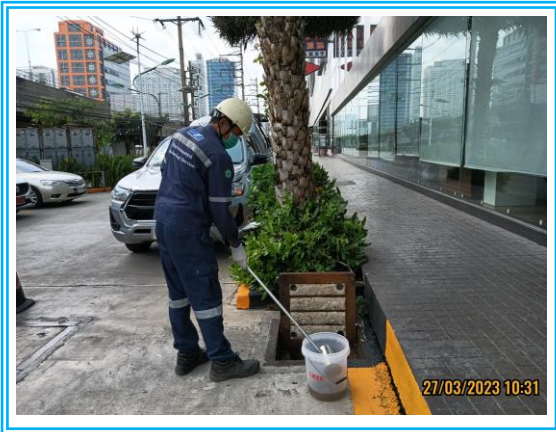
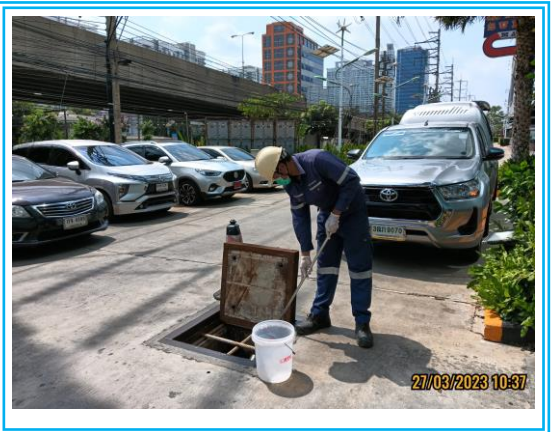
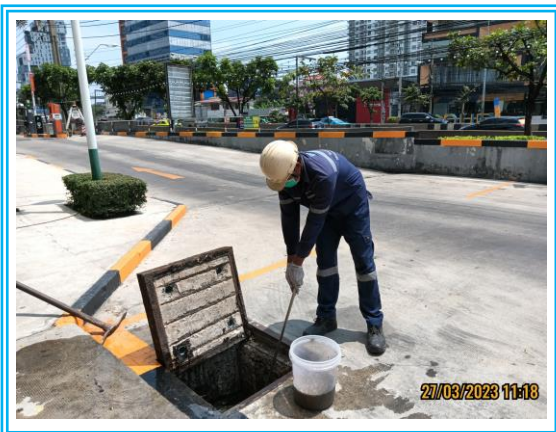
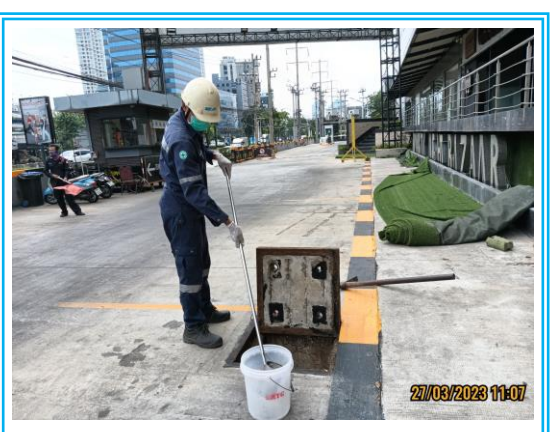
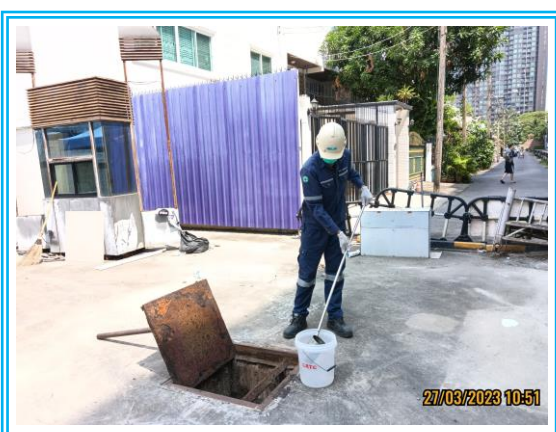
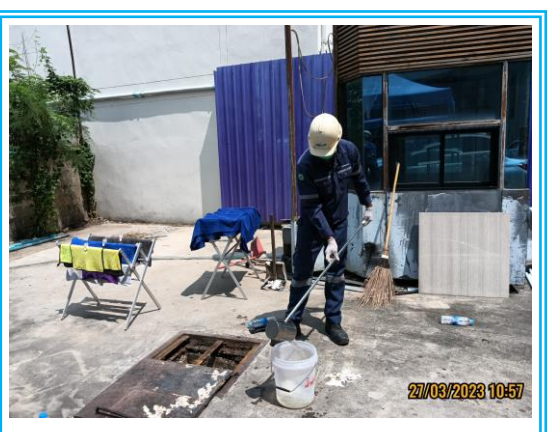
ก่อนเข้าบ่อบำบัดน้ำเสียขนาด 332 ลบ.ม

หลังจากออกจากบ่อบำบัดน้ำเสียขนาด 332 ลบ.ม

ก่อนเข้าบ่อบำบัดน้ำเสียขนาด 116 ลบ.ม

หลังจากออกจากบ่อบำบัดน้ำเสียขนาด 116 ลบ.ม

ก่อนเข้าบ่อบำบัดน้ำเสียขนาด 52 ลบ.ม

หลังจากออกจากบ่อบำบัดน้ำเสียขนาด 52 ลบ.ม

รูปที่ 4.3-14 รูปแสดงการเก็บตัวอย่างเพื่อวิเคราะห์คุณภาพน้ำเสีย เก็บตัวอย่างในวันที่ 27 มีนาคม 2566

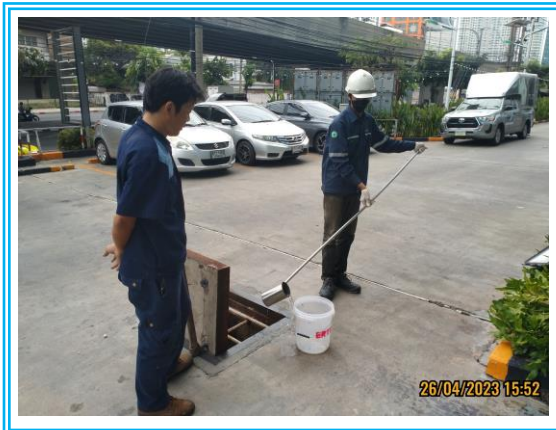
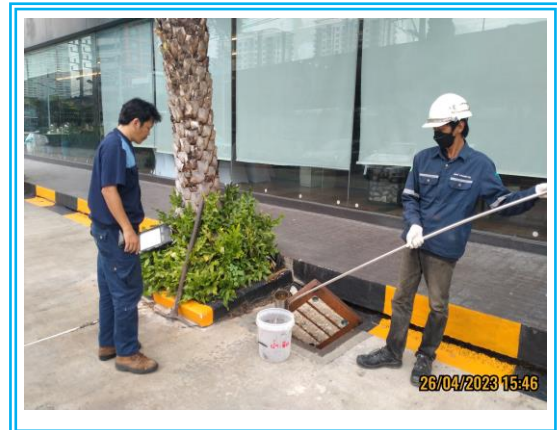
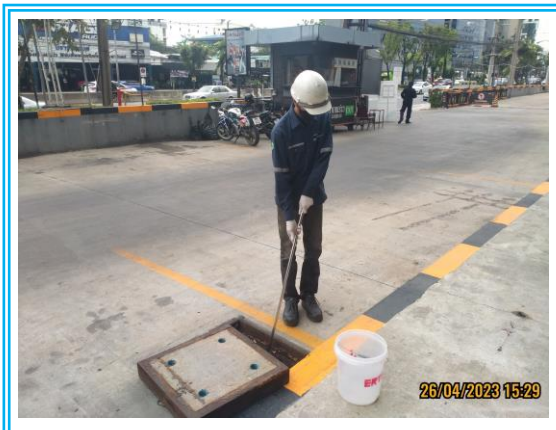
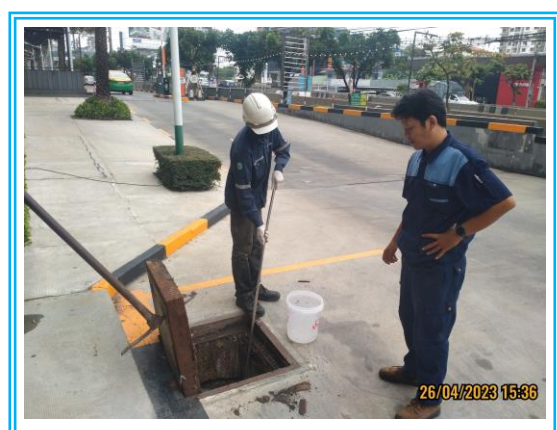
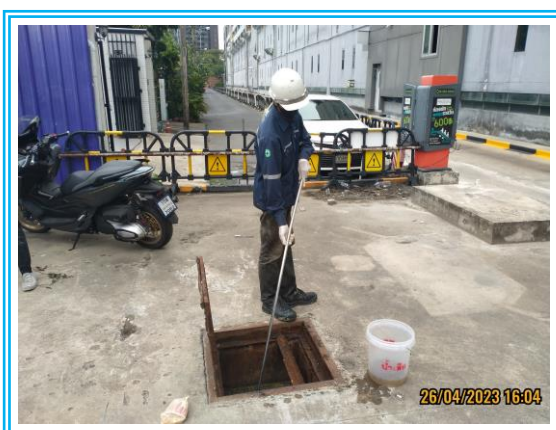
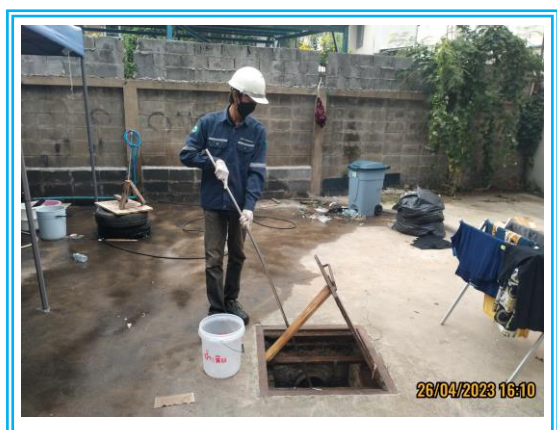
ก่อนเข้าบ่อบำบัดน้ำเสียขนาด 332 ลบ.ม

หลังจากออกจากบ่อบำบัดน้ำเสียขนาด 332 ลบ.ม

ก่อนเข้าบ่อบำบัดน้ำเสียขนาด 116 ลบ.ม

หลังจากออกจากบ่อบำบัดน้ำเสียขนาด 116 ลบ.ม

ก่อนเข้าบ่อบำบัดน้ำเสียขนาด 52 ลบ.ม

หลังจากออกจากบ่อบำบัดน้ำเสียขนาด 52 ลบ.ม

รูปที่ 4.3-15 รูปแสดงการเก็บตัวอย่างเพื่อวิเคราะห์คุณภาพน้ำเสีย เก็บตัวอย่างในวันที่ 26 เมษายน 2566

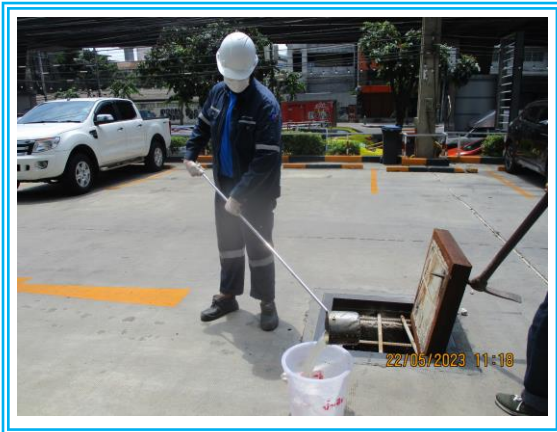
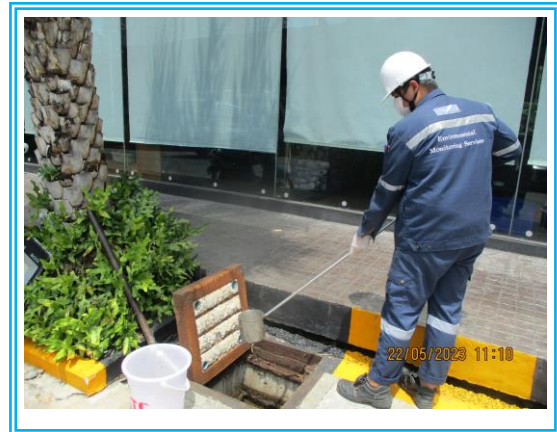
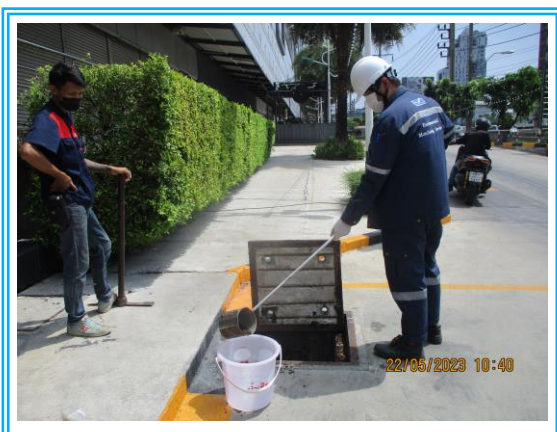
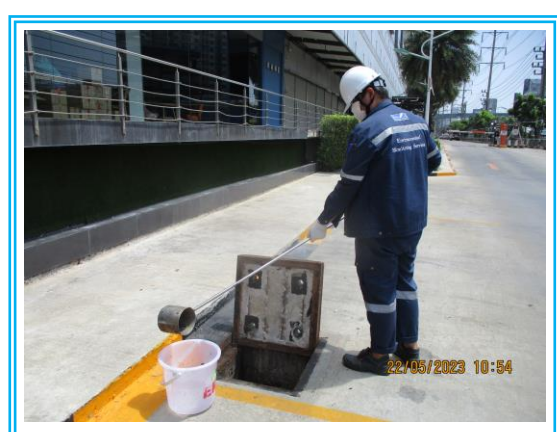
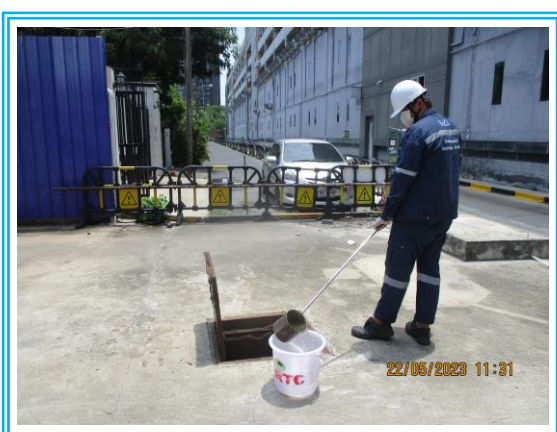
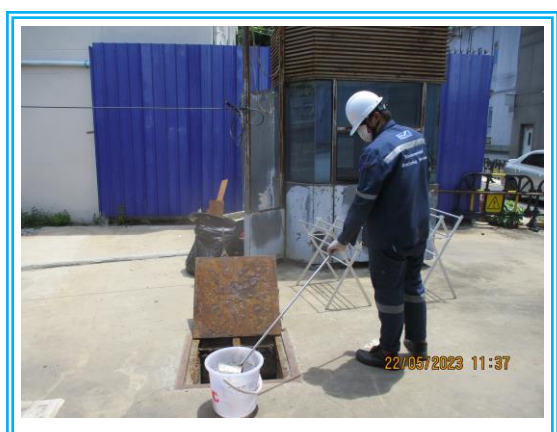
ก่อนเข้าบ่อบำบัดน้ำเสียขนาด 332 ลบ.ม

หลังจากจากบ่อบำบัดน้ำเสียขนาด 332 ลบ.ม

ก่อนเข้าบ่อบำบัดน้ำเสียขนาด 116 ลบ.ม

หลังจากจากบ่อบำบัดน้ำเสียขนาด 116 ลบ.ม

ก่อนเข้าบ่อบำบัดน้ำเสียขนาด 52 ลบ.ม

หลังจากจากบ่อบำบัดน้ำเสียขนาด 52 ลบ.ม

รูปที่ 4.3-16 รูปแสดงการเก็บตัวอย่างเพื่อวิเคราะห์คุณภาพน้ำเสีย เก็บตัวอย่างในวันที่ 22 พฤษภาคม 2566

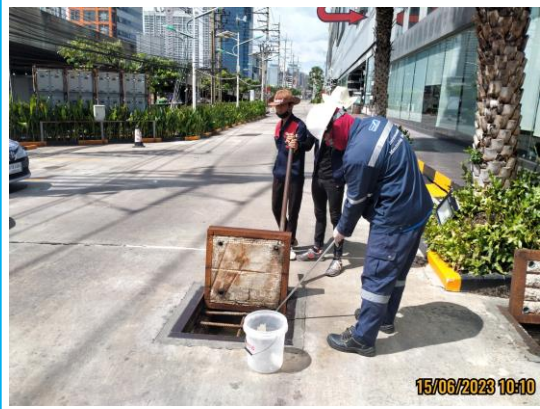
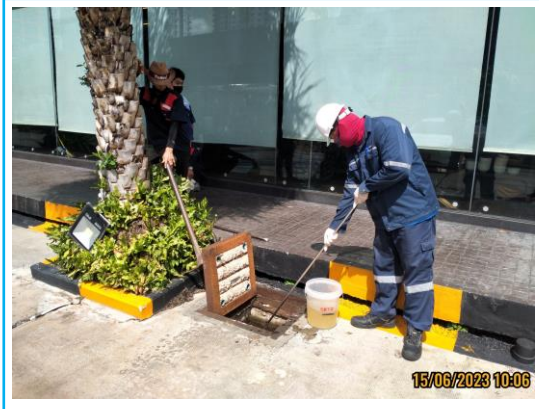
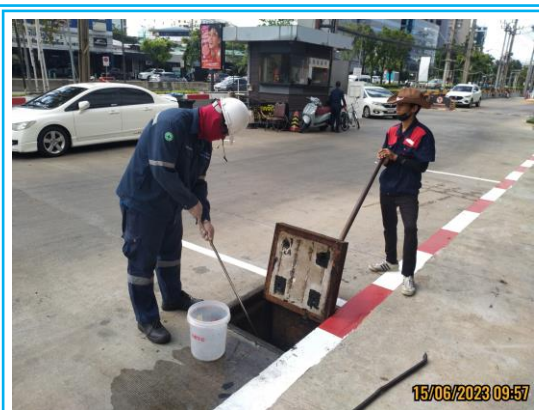
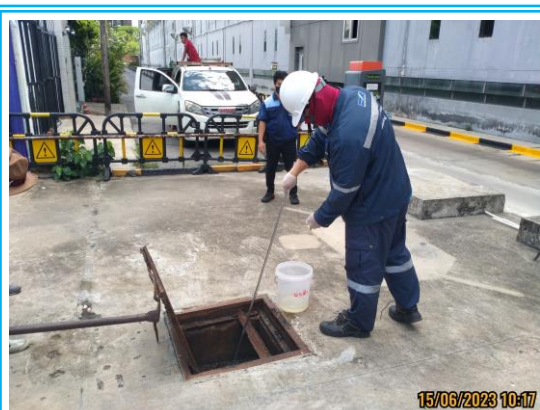
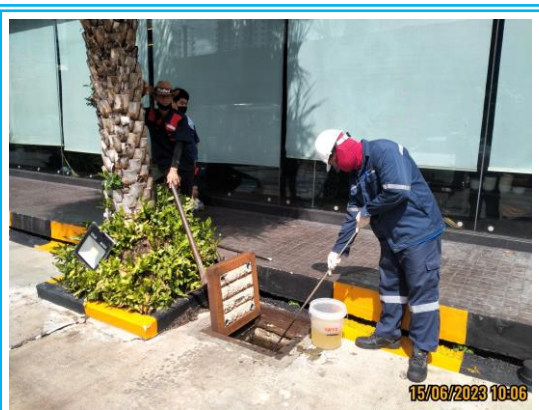
ก่อนเข้าบ่อบำบัดน้ำเสียขนาด 332 ลบ.ม

หลังจากออกจากบ่อบำบัดน้ำเสียขนาด 332 ลบ.ม

ก่อนเข้าบ่อบำบัดน้ำเสียขนาด 116 ลบ.ม

หลังจากออกจากบ่อบำบัดน้ำเสียขนาด 116 ลบ.ม

ก่อนเข้าบ่อบำบัดน้ำเสียขนาด 52 ลบ.ม

หลังจากออกจากบ่อบำบัดน้ำเสียขนาด 52 ลบ.ม

รูปที่ 4.3-17 รูปแสดงการเก็บตัวอย่างเพื่อวิเคราะห์คุณภาพน้ำเสีย เก็บตัวอย่างในวันที่ 15 มิถุนายน 2566

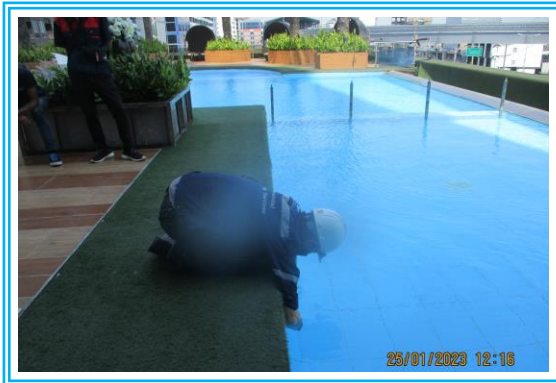
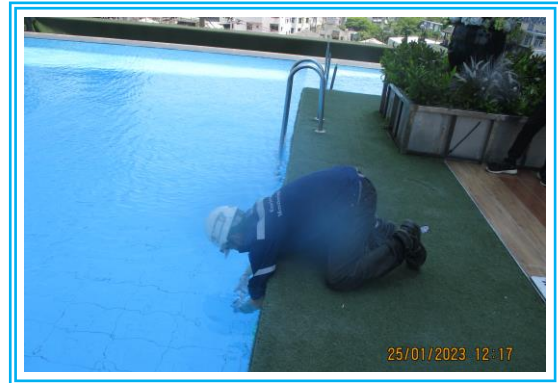
บริเวณสระว่ายน้ำส่วนต้น

บริเวณสระว่ายน้ำส่วนเล็ก

รูปที่ 4.3-18 รูปแสดงการเก็บตัวอย่างเพื่อวิเคราะห์คุณภาพน้ำสระว่ายน้ำ เก็บตัวอย่างในวันที่ 25 มกราคม 2566

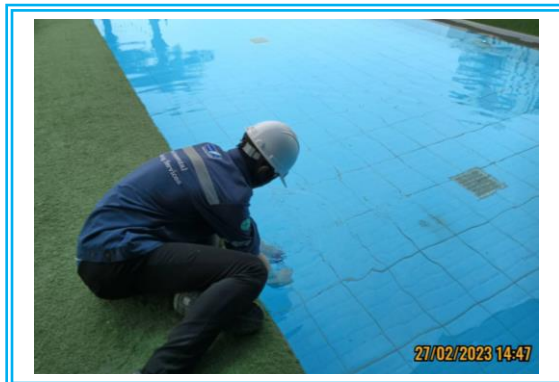
บริเวณสระว่ายน้ำส่วนต้น

บริเวณสระว่ายน้ำส่วนเล็ก

รูปที่ 4.3-19 รูปแสดงการเก็บตัวอย่างเพื่อวิเคราะห์คุณภาพน้ำสระว่ายน้ำ เก็บตัวอย่างในวันที่ 27 กุมภาพันธ์ 2566

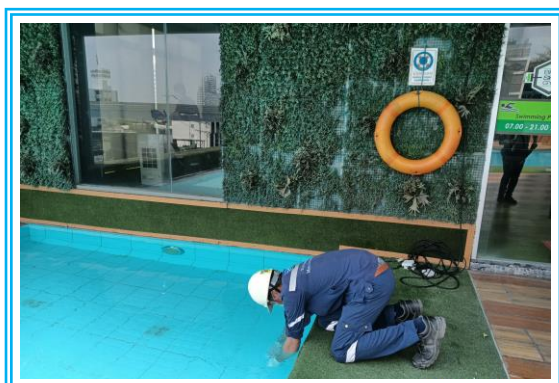
บริเวณสระว่ายน้ำส่วนต้น

บริเวณสระว่ายน้ำส่วนเล็ก

รูปที่ 4.3-20 รูปแสดงการเก็บตัวอย่างเพื่อวิเคราะห์คุณภาพน้ำสระว่ายน้ำ เก็บตัวอย่างในวันที่ 27 มีนาคม 2566
