รายงานผลการปฏิบัติตามมาตรการป้องกันและแก้ไขผลกระทบ สิ่งแวดล้อมและมาตรการติดตามตรวจสอบผลกระทบสิ่งแวดล้อม

โครงการ BELLE AVENUE (กลุ่มอาคาร C และ D) ระยะดำเนินการ ระหว่างเดือนกรกฎาคม-ธันวาคม พ.ศ. 2566

มกราคม พ.ศ. 2567

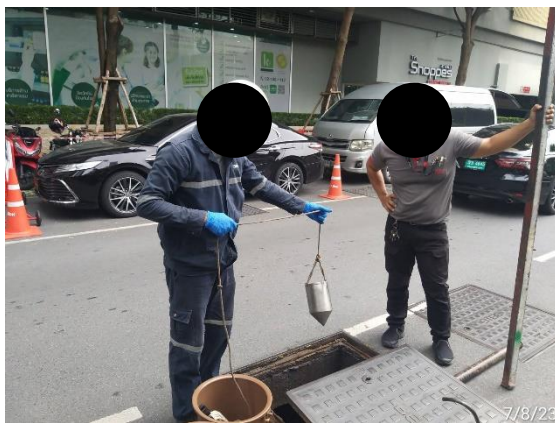
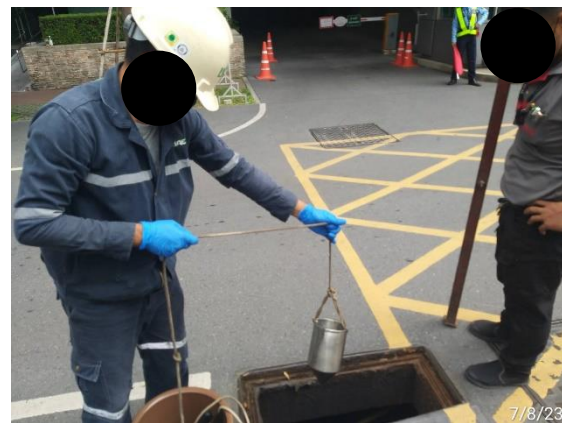
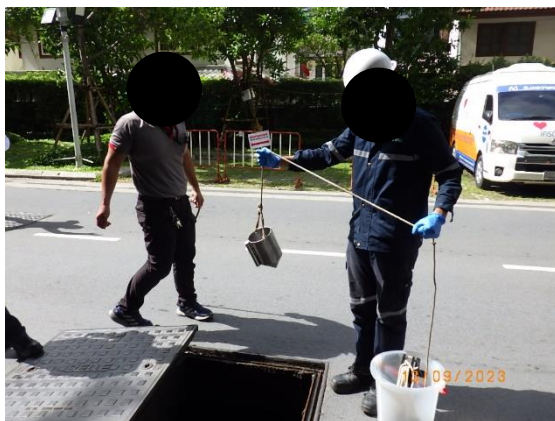
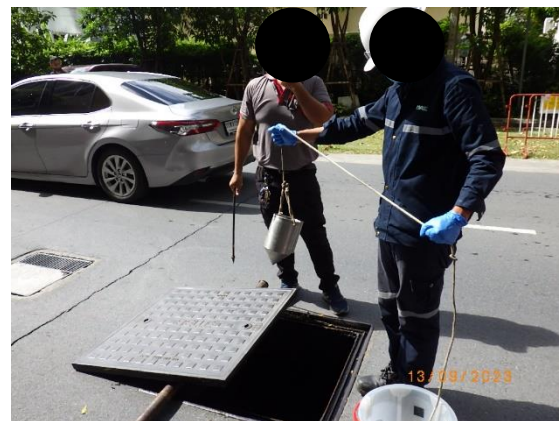
ก่อนดำเนินการเก็บตัวอย่างน้ำ เจ้าหน้าที่ผู้เก็บตัวอย่างน้ำได้ดำเนินการควบคุมคุณภาพในภาคสนามตามระบบมาตรฐานของห้องปฏิบัติการ ISO/IEC 17025:2017 เพื่อป้องกันการปนเปื้อนขณะเก็บตัวอย่างโดยการสวมถุงมือชนิดไม่มีแป้ง รวมถึงล้างอุปกรณ์ที่ใช้ในการเก็บตัวอย่างทุกชนิดด้วยน้ำตัวอย่าง จากนั้นจึงดำเนินการเก็บตัวอย่างน้ำ โดยใช้ Stainless Sampler เก็บตัวอย่างน้ำ จากนั้นแบ่งตัวอย่างใส่ภาชนะบรรจุตัวอย่าง แสดงดังรูปที่ 3-1

อาคาร C

อาคาร D

น้ำทิ้งก่อนการบำบัด (ถังแยกกากตะกอน)

น้ำทิ้งจุดระบายน้ำออกจากระบบ

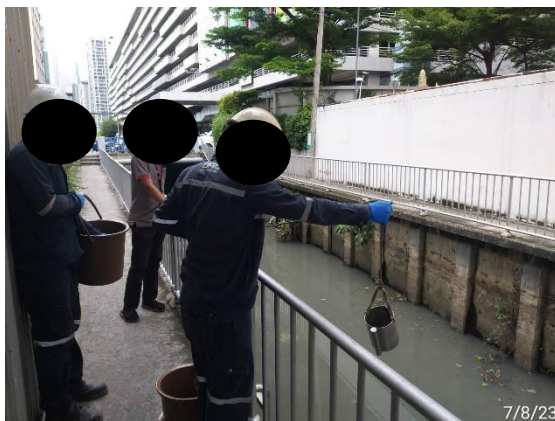
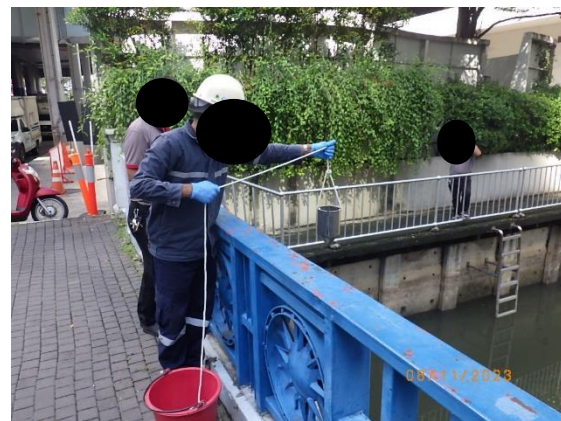
วิธีเก็บตัวอย่างน้ำผิวดินจะเก็บแบบตัวอย่างแยก (Grab Sampling) ด้วยอุปกรณ์ Kemmerer Sampler หรือ Stainless Sampler ที่ผ่านการล้างทำความสะอาดในห้องปฏิบัติการแล้ว ในการเลือกใช้อุปกรณ์การเก็บตัวอย่างน้ำจะขึ้นอยู่กับประเภท และความลึกของแหล่งน้ำเป็นหลัก สำหรับแหล่งน้ำไหลจะเก็บที่จุดกึ่งกลางความกว้างของแหล่งน้ำที่ระดับกึ่งกลางความลึก ณ จุดตรวจสอบ ดังนั้นจึงต้องมีการวัดระดับความลึกของจุดเก็บตัวอย่างทุกครั้งก่อนดำเนินการเก็บตัวอย่างน้ำ โดยจุดตรวจสอบที่ระดับน้ำลึกมากกว่า 1 เมตร จะใช้ Stainless Sampler เก็บที่จุดกึ่งกลางความกว้างของแหล่งน้ำ และที่ระดับกึ่งกลางความลึกของจุดเก็บตัวอย่าง โดยก่อนดำเนินการเก็บตัวอย่างน้ำ เจ้าหน้าที่จะสวมถุงมือสะอาดชนิดไม่มีแป้ง เพื่อป้องกันการปนเปื้อนขณะเก็บตัวอย่างน้ำ ทั้งนี้วิธีเก็บตัวอย่างน้ำที่ดำเนินการทั้งหมดจะเป็นไปตามวิธีการมาตรฐานสำหรับวิเคราะห์น้ำและน้ำเสีย Standard Methods for Examination of Water and Wastewater (APHA, AWWA and WEF) ร่วมกันกำหนดไว้ ตามประกาศคณะกรรมการสิ่งแวดล้อมแห่งชาติ ฉบับที่ 8 (พ.ศ. 2537) ออกตามความในพระราชบัญญัติส่งเสริมและรักษาคุณภาพสิ่งแวดล้อมแห่งชาติ พ.ศ. 2535 เรื่อง วิธีการเก็บตัวอย่างและตรวจสอบคุณภาพน้ำในแหล่งน้ำผิวดิน แสดงดังรูปที่ 3-8

คลองยายสุน (ต้นน้ำ)

คลองยายสุน (จุดระบายน้ำของโครงการ)

รูปที่ 3-8 การเก็บตัวอย่างคุณภาพน้ำผิวดิน

คลองยายสุ่น (ท้ายน้ำ)

รูปที่ 3-8 (ต่อ) การเก็บตัวอย่างคุณภาพน้ำผิวดิน
