## รายงานผลการปฏิบัติตามมาตรการป้องกันและแก้ไขผลกระทบสิ่งแวดล้อม และมาตรการติดตามตรวจสอบผลกระทบสิ่งแวดล้อม

### โครงการ BELLE AVENUE (กลุ่มอาคาร A และ B) ระยะดำเนินการ ระหว่างเดือนกรกฎาคม-ธันวาคม พ.ศ. 2566

โครงการ BELLE AVENUE (กลุ่มอาคาร A และ B)

ระหว่างเดือนกรกฎาคม-ธันวาคม พ.ศ. 2566

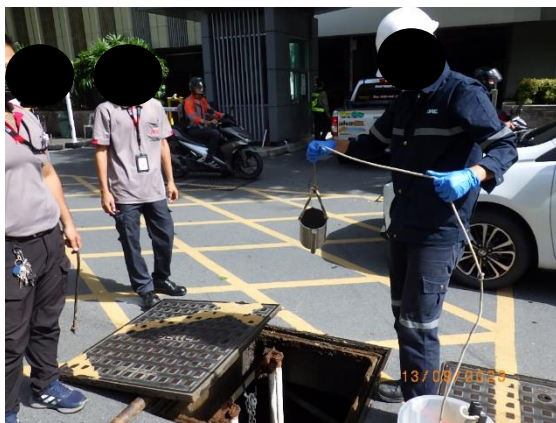
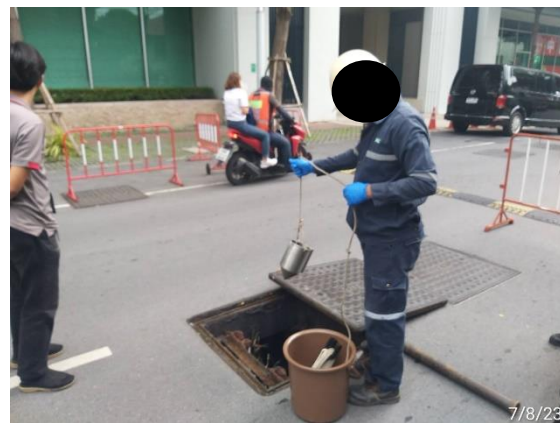
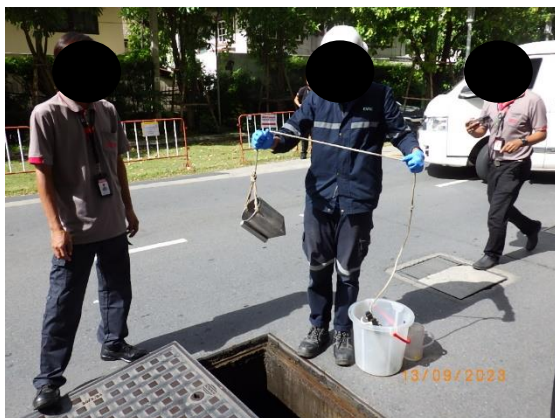
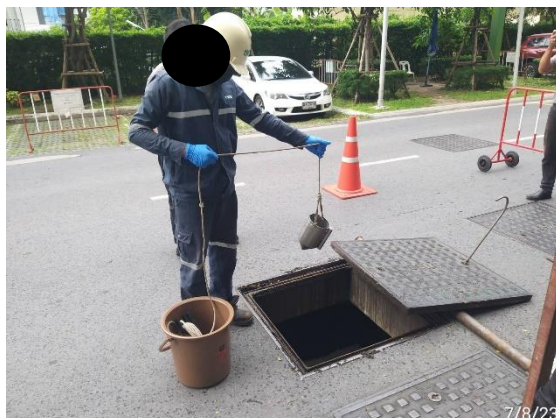
ก่อนดำเนินการเก็บตัวอย่างน้ำ เจ้าหน้าที่ผู้เก็บตัวอย่างน้ำได้ดำเนินการควบคุมคุณภาพในภาคสนามตามระบบมาตรฐานของห้องปฏิบัติการ ISO/IEC 17025:2017 เพื่อป้องกันการปนเปื้อนขณะเก็บตัวอย่างโดยการสวมถุงมือชนิดไม่มีแป้ง รวมถึงล้างอุปกรณ์ที่ใช้ในการเก็บตัวอย่างทุกชนิดด้วยน้ำตัวอย่าง จากนั้นจึงดำเนินการเก็บตัวอย่างน้ำ โดยใช้ Stainless Sampler เก็บตัวอย่างน้ำ จากนั้นแบ่งตัวอย่างใส่ภาชนะบรรจุตัวอย่าง แสดงดังรูปที่ 3-1

อาคาร A

อาคาร B

น้ำทิ้งก่อนการบำบัด (ถังแยกกากตะกอน)

น้ำทิ้งจุดระบายน้ำออกจากระบบ

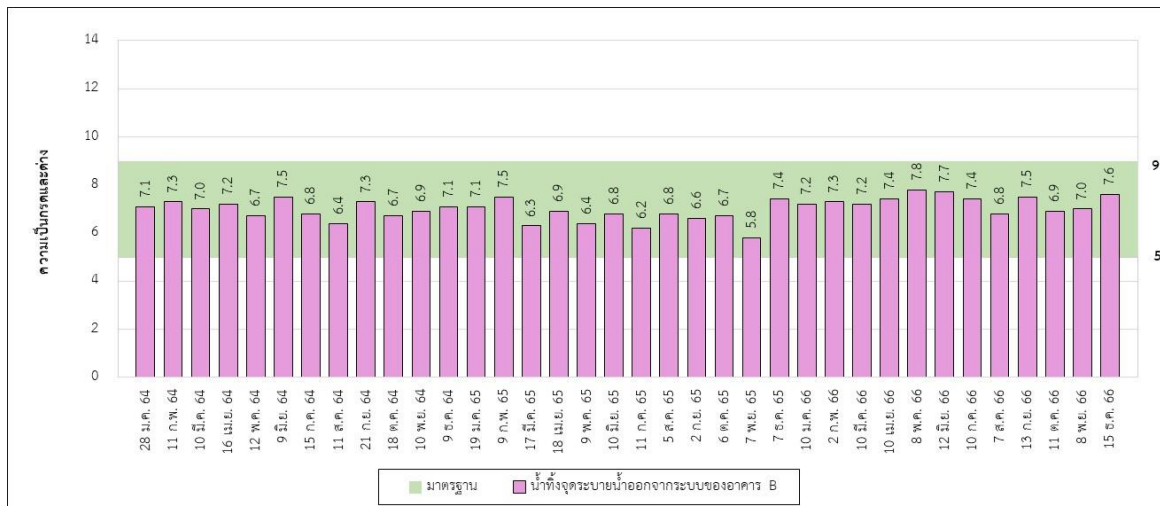
รูปที่ 3-6 เปรียบเทียบคุณภาพน้ำที่จุดระบายน้ำออกจากระบบของอาคาร B

รูปที่ 3-6 (ต่อ) เปรียบเทียบคุณภาพน้ำทิ้งจากระบบระบายน้ำของอาคาร B

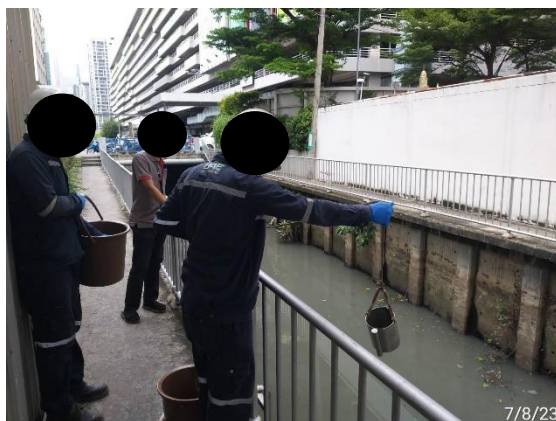
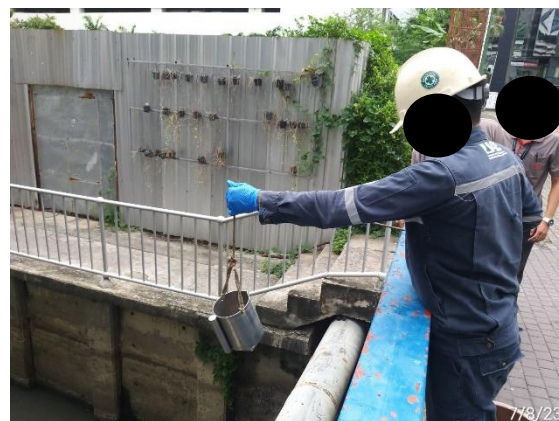
วิธีเก็บตัวอย่างน้ำผิวดินจะเก็บแบบตัวอย่างแยก (Grab Sampling) ด้วยอุปกรณ์ Kemmerer Sampler หรือ Stainless Sampler ที่ผ่านการล้างทำความสะอาดในห้องปฏิบัติการแล้ว ในการเลือกใช้อุปกรณ์การเก็บตัวอย่างน้ำจะขึ้นอยู่กับประเภท และความลึกของแหล่งน้ำเป็นหลัก สำหรับแหล่งน้ำไหลจะเก็บที่จุดกึ่งกลางความกว้างของแหล่งน้ำที่ระดับกึ่งกลางความลึก ณ จุดตรวจสอบ ดังนั้นจึงต้องมีการวัดระดับความลึกของจุดเก็บตัวอย่างทุกครั้งก่อนดำเนินการเก็บตัวอย่างน้ำ โดยจุดตรวจสอบที่ระดับน้ำลึกมากกว่า 1 เมตร จะใช้ Stainless Sampler เก็บที่จุดกึ่งกลางความกว้างของแหล่งน้ำ และที่ระดับกึ่งกลางความลึกของจุดเก็บตัวอย่าง โดยก่อนดำเนินการเก็บตัวอย่างน้ำ เจ้าหน้าที่จะสวมถุงมือสะอาดชนิดไม่มีแบง์ เพื่อป้องกันการปนเปื้อนขณะเก็บตัวอย่างน้ำ ทั้งนี้วิธีเก็บตัวอย่างน้ำที่ดำเนินการทั้งหมดจะเป็นไปตามวิธีการมาตรฐานสำหรับวิเคราะห์น้ำและน้ำเสีย Standard Methods for Examination of Water and Wastewater (APHA, AWWA and WEF) ร่วมกันกำหนดไว้ ตามประกาศคณะกรรมการสิ่งแวดล้อมแห่งชาติ ฉบับที่ 8 (พ.ศ. 2537) ออกตามความในพระราชบัญญัติส่งเสริมและรักษาคุณภาพสิ่งแวดล้อมแห่งชาติ พ.ศ. 2535 เรื่อง วิธีการเก็บตัวอย่างและตรวจสอบคุณภาพน้ำในแหล่งน้ำผิวดิน แสดงดังรูปที่ 3-8

คลองยายสุน (ต้นน้ำ)

คลองยายสุน (จุดระบายน้ำของโครงการ)

รูปที่ 3-8 การเก็บตัวอย่างคุณภาพน้ำผิวดิน

คลองยายส่น (ท้ายน้ำ)

รูปที่ 3-8 (ต่อ) การเก็บตัวอย่างคุณภาพน้ำผิวดิน
