รายงานผลการปฏิบัติตามมาตรการป้องกันและแก้ไขผลกระทบสิ่งแวดล้อม

โครงการโรงแรมเดอะบাজার แบงค็อก (ระยะดำเนินการ)

เดือนกรกฎาคม – ธันวาคม 2566

บริษัท เอ็นไวรอนเมนต์ รีเสิร์ช แอนด์ เทคโนโลยี จำกัด

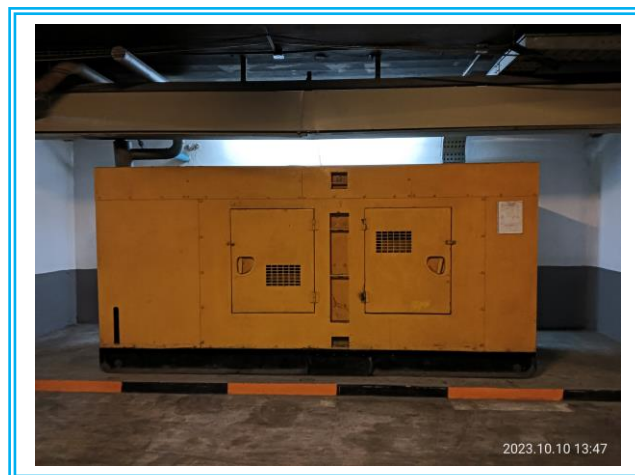
รูปที่ 2.9-1 เครื่องกำเนิดไฟฟ้าสำรองภายในโครงการ

ในกรณีการไฟฟ้านครหลวง สาขาบางเขน ไม่สามารถเปิดให้บริการกระแสไฟฟ้าปกติได้ โครงการได้เตรียมระบบไฟฟ้าฉุกเฉิน โดยมีเครื่องกำเนิดไฟฟ้าสำรองขนาด 500 KVA จำนวน 2 ชุด ติดตั้งภายในห้องเครื่องไฟฟ้าของอาคารบริการ

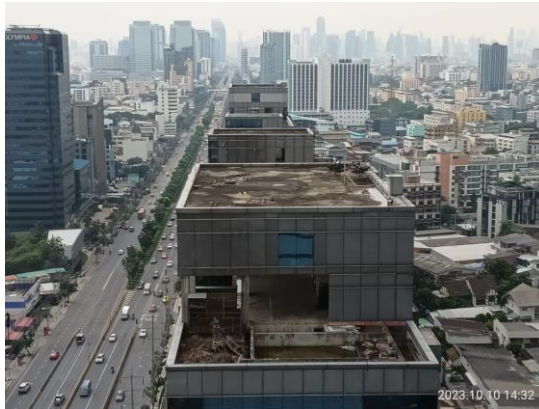
รูปที่ 2.11-3 พื้นที่หนีไฟทางอากาศ

โครงการจัดให้มีพื้นที่หนีไฟทางอากาศบริเวณชั้นหลังคาของอาคาร จำนวน 3 จุด เพื่อใช้เป็นทางหนีไฟทางอากาศ กว้าง 10.00 เมตร ยาว 10.00 เมตร มีลักษณะเป็นพื้นที่โล่งและว่างเพื่อใช้เป็นทางหนีไฟทางอากาศ

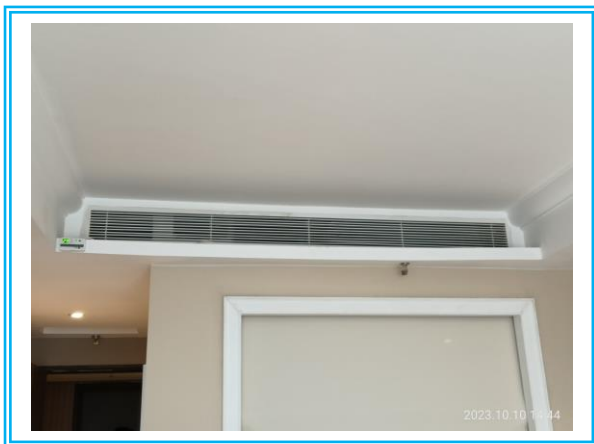
รูปที่ 2.12-1 ระบบระบายอากาศภายในห้องพัก

2) ระบบระบายอากาศ โครงการใช้การระบายอากาศโดยการติดตั้งพัดลมระบายอากาศและพัดลมดูดอากาศภายในห้องพักทุกห้อง ระบายอากาศภายในอาคารสู่ภายนอก และดูดอากาศบริสุทธิ์จากภายนอกเข้ามา เพิ่มความรู้สึกโล่งสบายให้แก่ผู้เข้าพัก

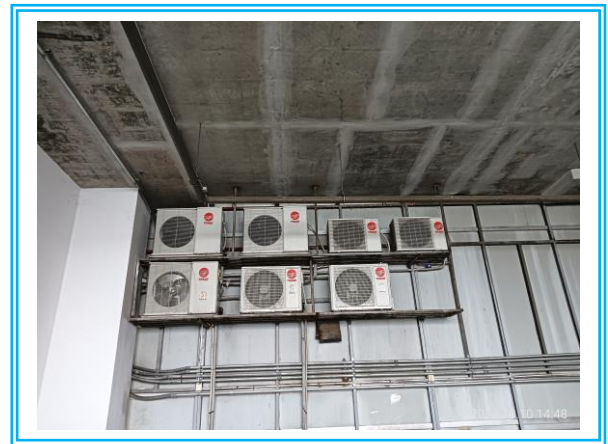
รูปที่ 2.12-2 ระบบปรับอากาศพร้อมอุปกรณ์ปรับทิศทางลม

ทั้งนี้ ทางโครงการได้ติดตั้งตัวปรับทิศทางลมที่คอมเพรสเซอร์แอร์บริเวณด้านหลังภายนอกอาคารของโครงการเป็นพื้นที่ติดกับพื้นที่ชุมชน เพื่อป้องกันไม่ให้ลมจากคอมเพรสเซอร์แอร์พัดไปทางบ้านของผู้พักอาศัยในชุมชนที่อยู่ใกล้เคียงพื้นที่โครงการ

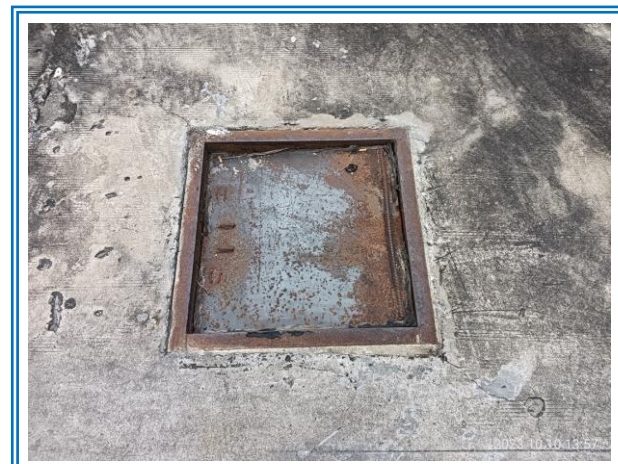
รูปที่ 3-12 ระบบบำบัดน้ำเสียพร้อมฝาปิดบ่อกักน้ำบริเวณ
ด้านหน้าของโครงการ

รูปที่ 3-13 ระบบบำบัดน้ำเสียพร้อมฝาปิดบ่อกักน้ำบริเวณ
ทางเข้าด้านหลังของโครงการ

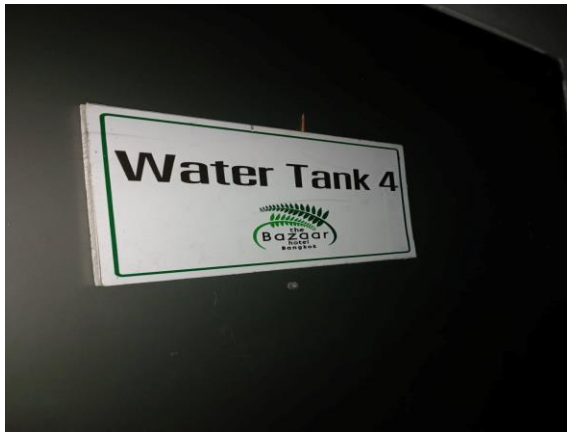
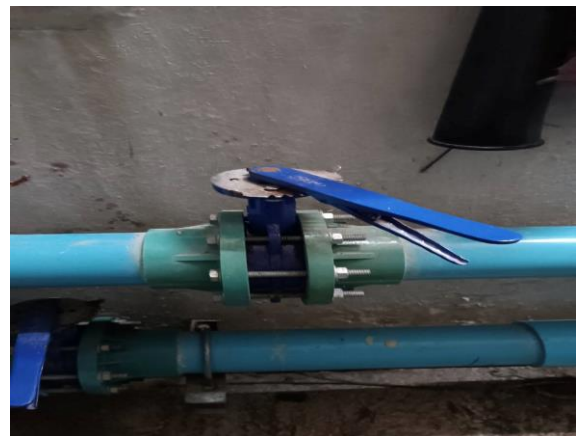
รูปที่ 3-17 ระบบสำรองน้ำใช้ของโครงการ

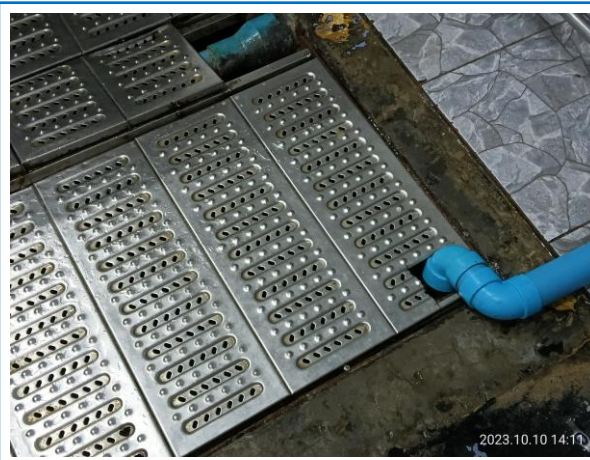
รูปที่ 3-18 ปอดักไขมัน

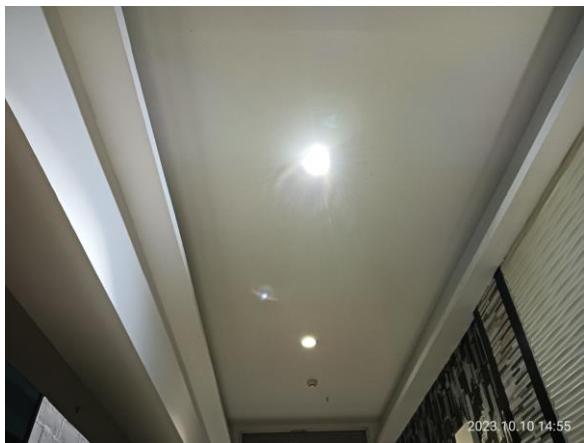
รูปที่ 3-27 โครงการเลือกใช้อุปกรณ์แบบประหยัดพลังงาน
เช่น หลอดไฟแบบ LED

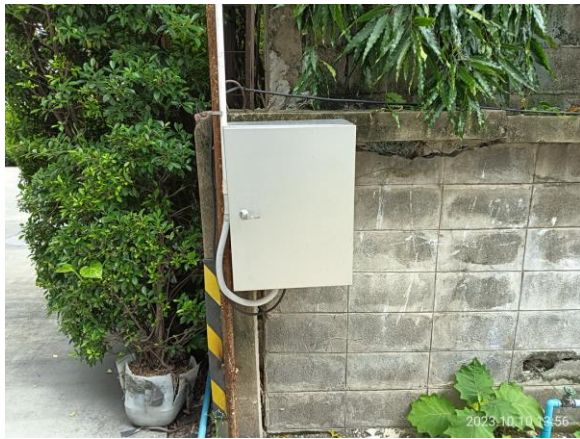
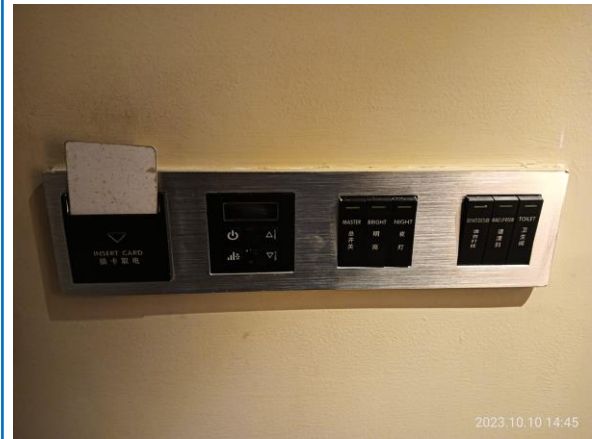
รูปที่ 3-31 การเดินสายไฟและติดตั้งอุปกรณ์ต่าง ๆ เป็นระเบียบเรียบร้อย

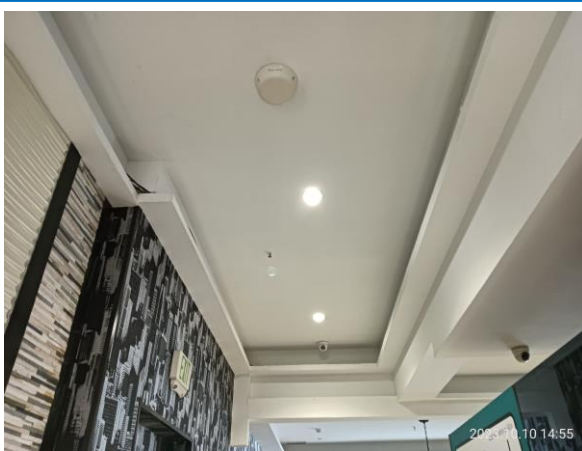
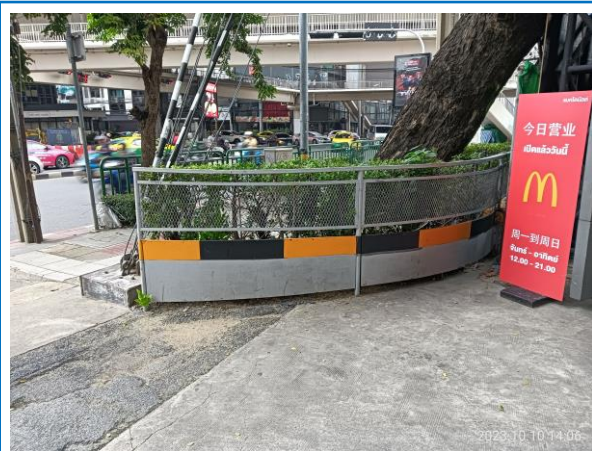
รูปที่ 3-32 หลอดไฟแบบ LED ส่องแสงสว่างบริเวณทางเดินภายในอาคาร

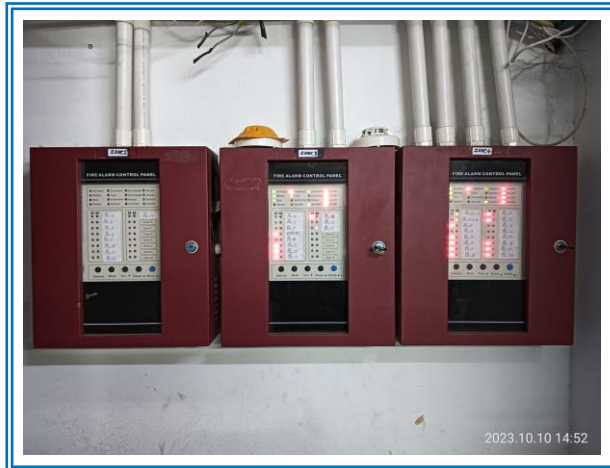
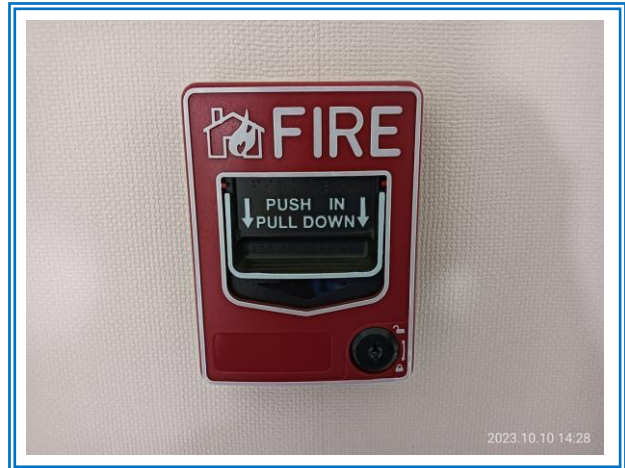
รูปที่ 3-39 อุปกรณ์แจ้งเหตุเตือนภัยและระบบควบคุมการแจ้งเหตุเตือนภัย

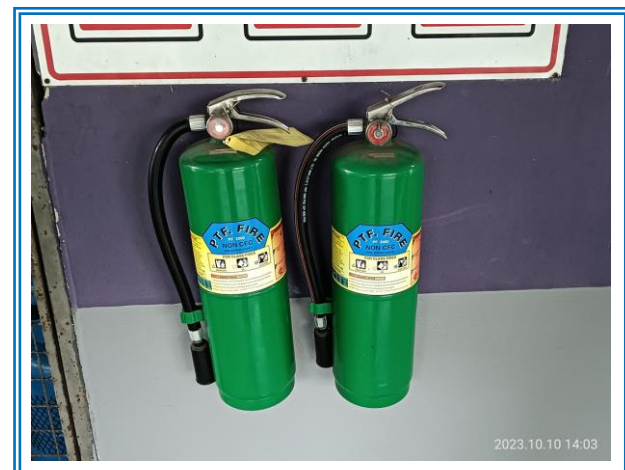
รูปที่ 3-40 ตู้เก็บสายฉีดน้ำดับเพลิงและถังดับเพลิง

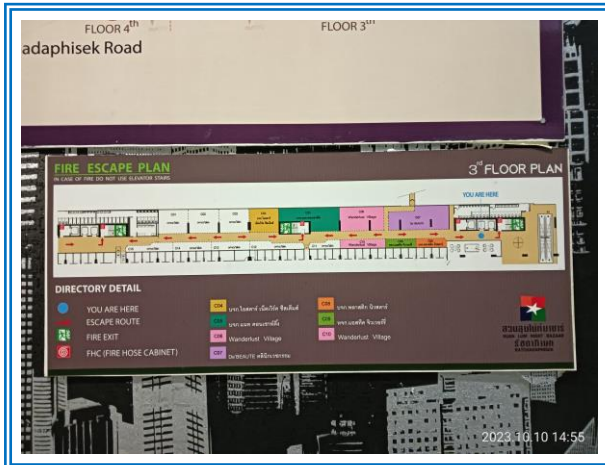
รูปที่ 3-42 แผนผังทางหนีไฟบริเวณหน้าลิฟต์

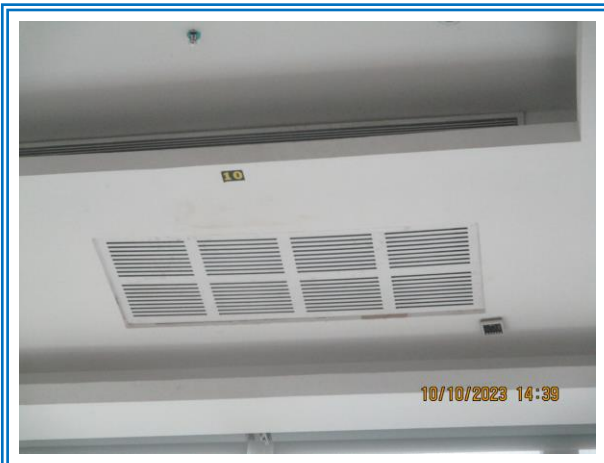
รูปที่ 3-44 ระบบระบายอากาศภายในอาคารและห้องพัก

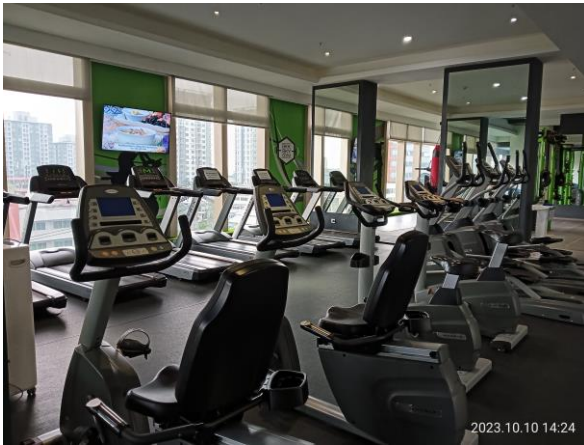
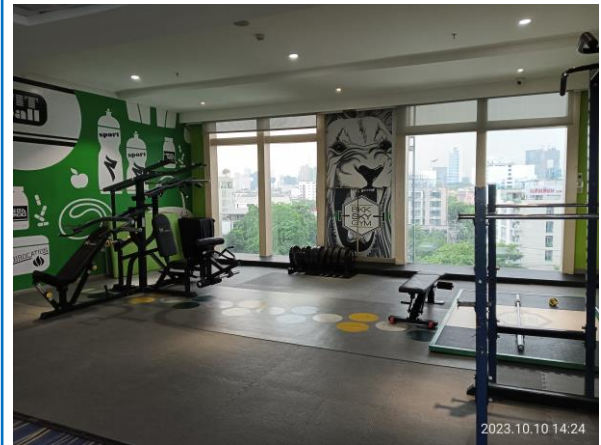
รูปที่ 3-53 พื้นที่ส่วนกลางสำหรับออกกำลังกาย

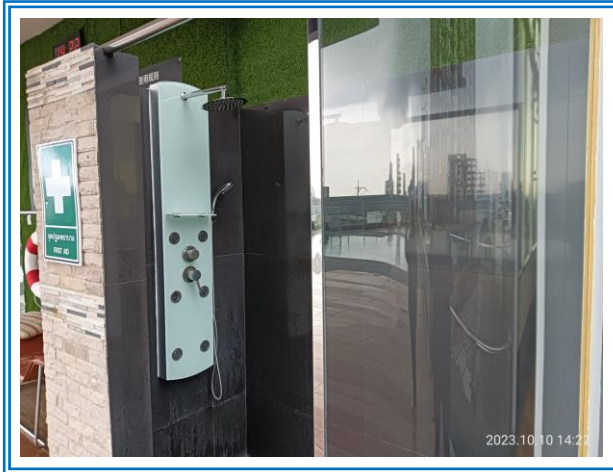
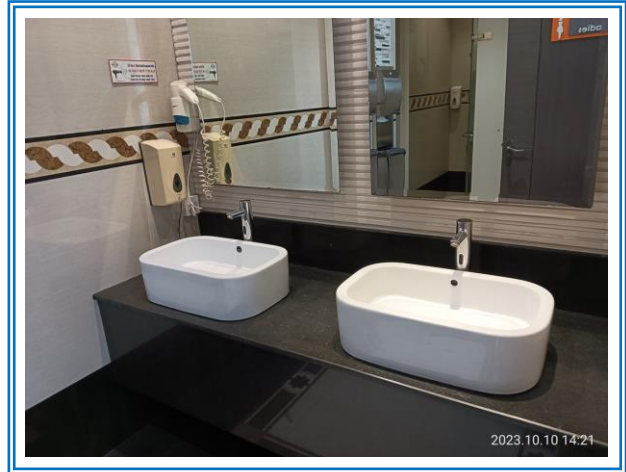
รูปที่ 3-55 บริเวณสระว่ายน้ำพร้อมราวกันและป้ายบอกระดับความลึกของสระว่ายน้ำ

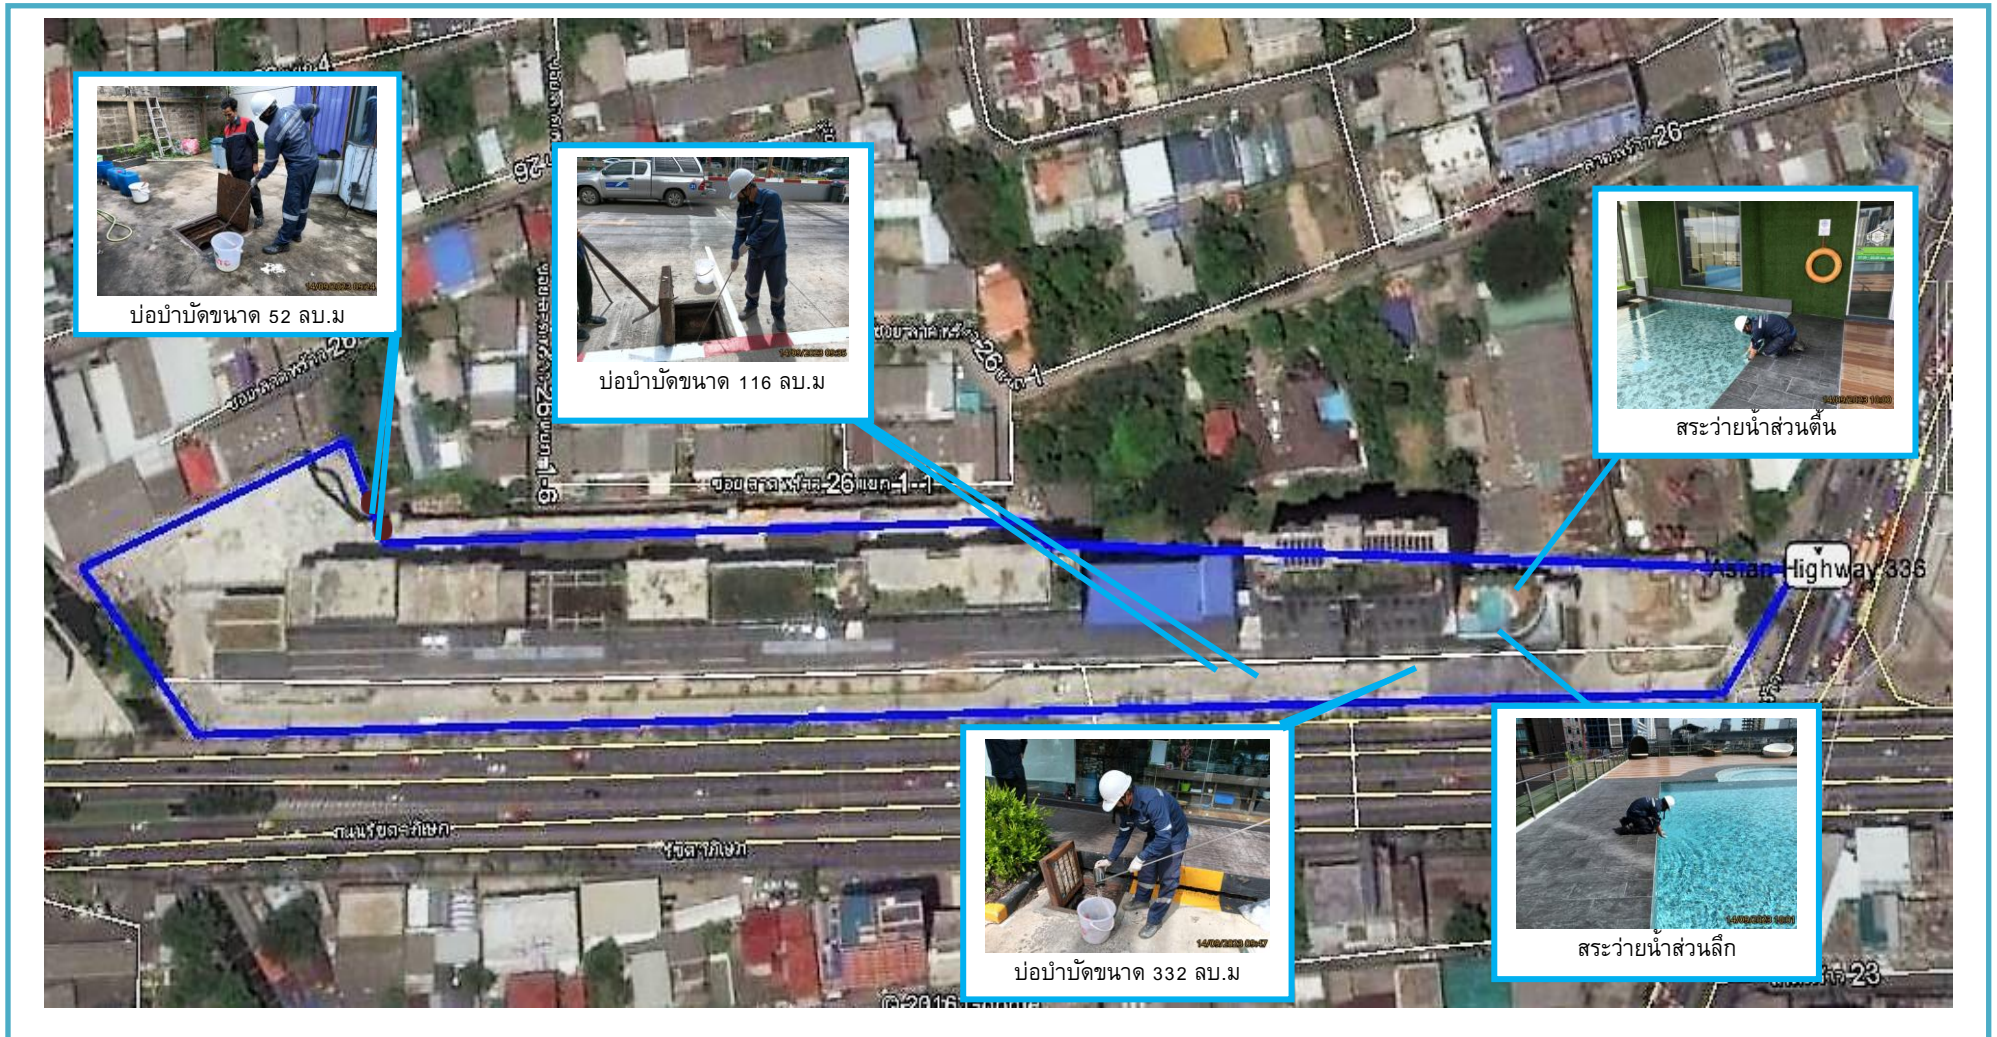
รูปที่ 4.1-1 แสดงตำแหน่งจุดเก็บตัวอย่างน้ำ โครงการโรงแรมเดอะบাজার แบงค็อก (ระยะดำเนินการ)

- น้ำเสียก่อน-หลังการบำบัด	- pH - Biochemical Oxygen Demand - Total Suspended Solids - Settleable Solids - Total Dissolved Solids - Sulfide - Total Kjeldahl Nitrogen - Oil & Grease - Fecal Coliform Bacteria	- ตรวจวัดคุณภาพน้ำทิ้ง โดยเก็บและวิเคราะห์ตัวอย่างด้วยวิธีมาตรฐานการวิเคราะห์น้ำเสียใน Standard Method for Examination of Water and Wastewater	- เดือนละ 1 ครั้ง ตลอดระยะเวลาดำเนินการ	- โครงการทำการตรวจวิเคราะห์น้ำเสียก่อน-หลังการบำบัดเดือนละ 1 ครั้ง ผลการตรวจวิเคราะห์ระหว่างเดือนกรกฎาคม – ธันวาคม 2566 พบว่าดัชนีที่ทำการวิเคราะห์ส่วนใหญ่มีค่าไม่อยู่ในเกณฑ์มาตรฐาน ทั้งนี้ ทางโครงการได้ดำเนินการแจ้งขออนุญาตร่วมใช้บริการการบำบัดน้ำเสียของกรุงเทพมหานคร ทั้งนี้ ได้ผ่านการพิจารณาอนุญาตให้ดำเนินการดังกล่าวเรียบร้อยแล้ว ตามหนังสือที่ กท 1007/1409 ลงวันที่ 27 กรกฎาคม พ.ศ.2560 อย่างไรก็ตาม โครงการก็ยังคงให้มีการตรวจวิเคราะห์คุณภาพน้ำทิ้งต่อไป	ภาคผนวก 6.2

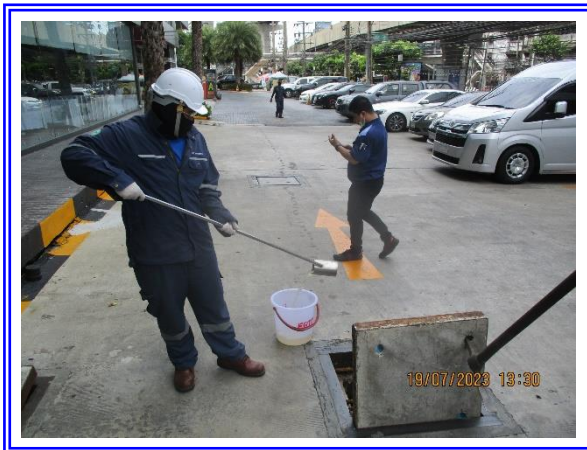
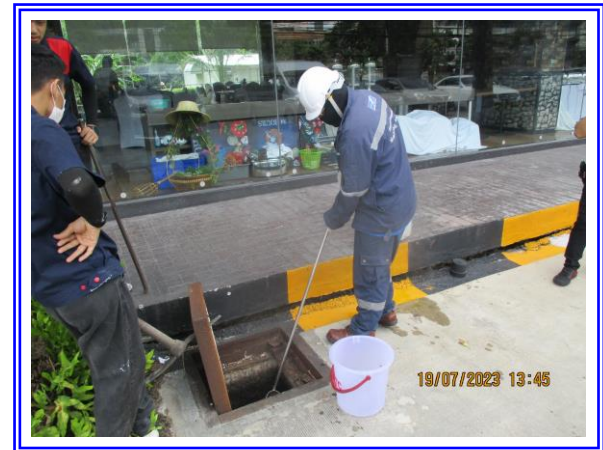
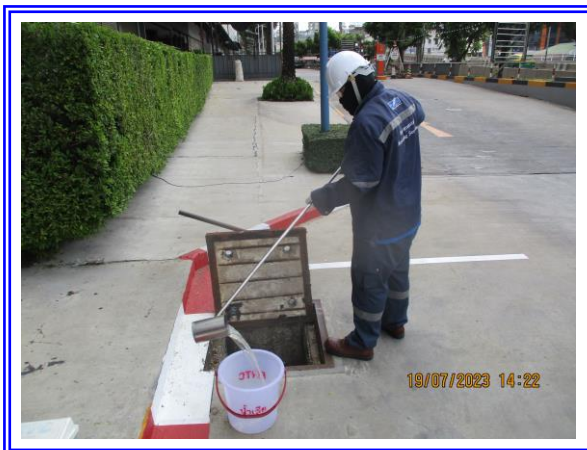
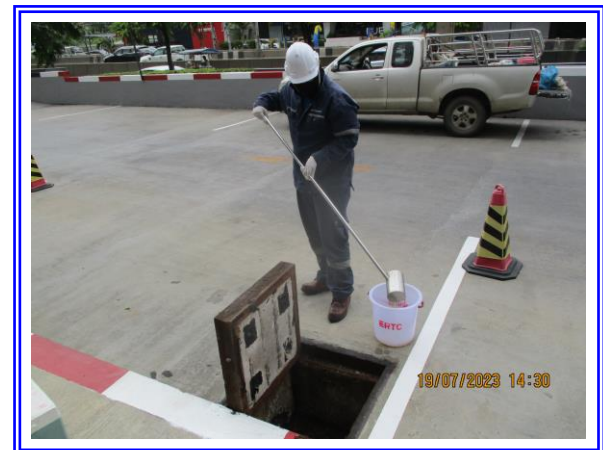
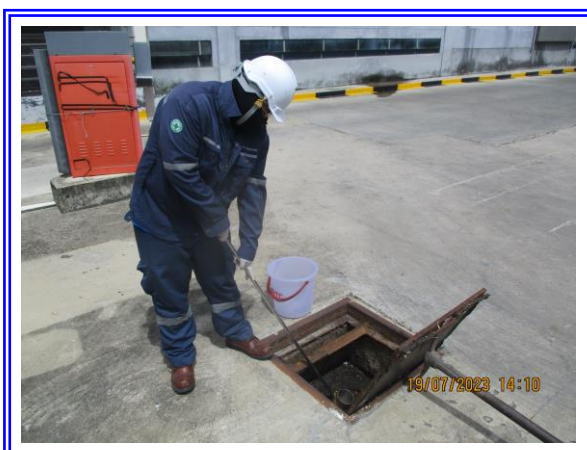
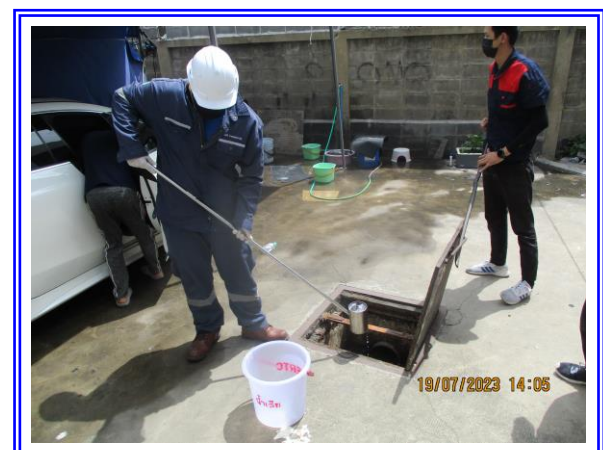
รูปที่ 4.3-19 รูปแสดงการเก็บตัวอย่างเพื่อวิเคราะห์คุณภาพน้ำเสีย เดือนกรกฎาคม 2566

ก่อนเข้าบ่อบำบัดน้ำเสียขนาด 332 ลบ.ม.

หลังจากออกจากบ่อบำบัดน้ำเสียขนาด 332 ลบ.ม.

ก่อนเข้าบ่อบำบัดน้ำเสียขนาด 116 ลบ.ม.

หลังจากออกจากบ่อบำบัดน้ำเสียขนาด 116 ลบ.ม.

ก่อนเข้าบ่อบำบัดน้ำเสียขนาด 52 ลบ.ม.

หลังจากออกจากบ่อบำบัดน้ำเสียขนาด 52 ลบ.ม.

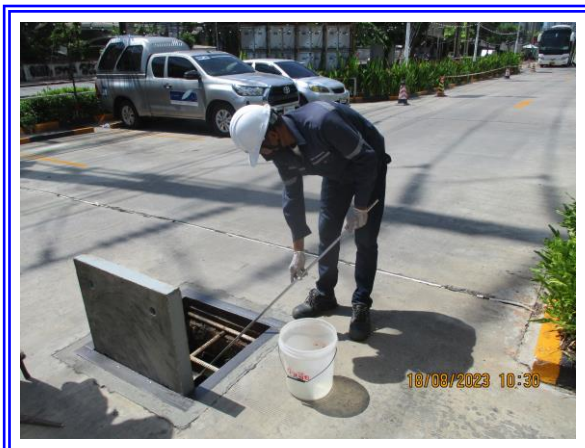
ก่อนเข้าบ่อบำบัดน้ำเสียขนาด 332 ลบ.ม.

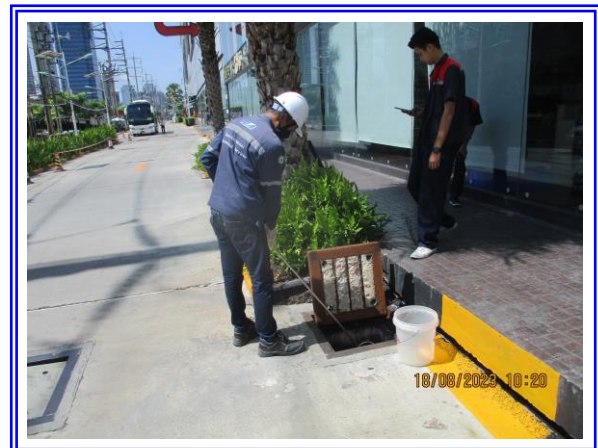
หลังจากออกจากบ่อบำบัดน้ำเสียขนาด 332 ลบ.ม.

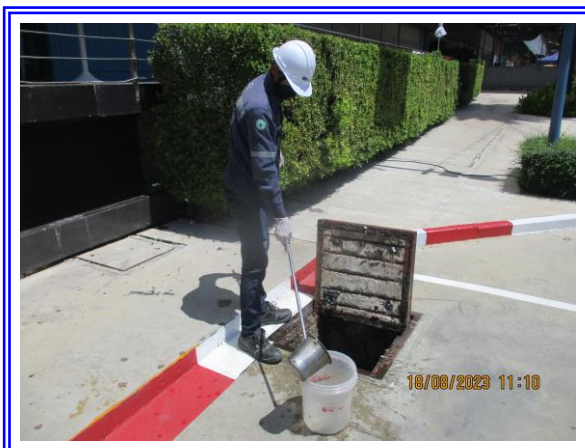
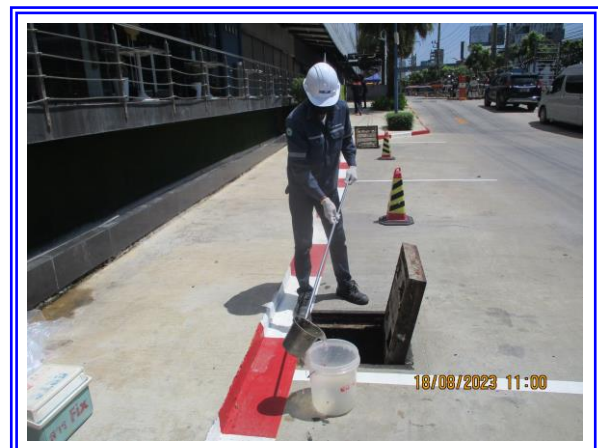
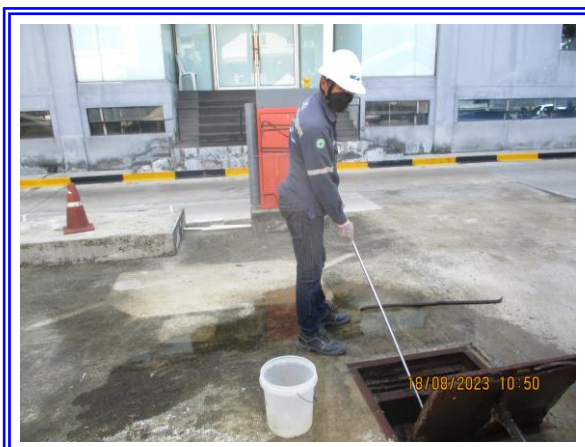
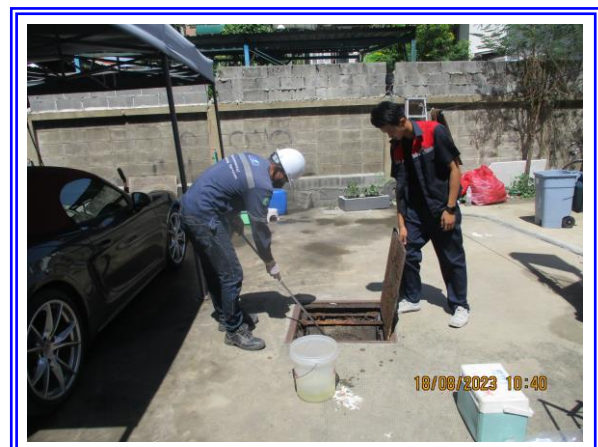
ก่อนเข้าบ่อบำบัดน้ำเสียขนาด 116 ลบ.ม.

หลังจากออกจากบ่อบำบัดน้ำเสียขนาด 116 ลบ.ม.

ก่อนเข้าบ่อบำบัดน้ำเสียขนาด 52 ลบ.ม.

หลังจากออกจากบ่อบำบัดน้ำเสียขนาด 52 ลบ.ม.

รูปที่ 4.3-20 รูปแสดงการเก็บตัวอย่างเพื่อวิเคราะห์คุณภาพน้ำเสีย เดือนสิงหาคม 2566

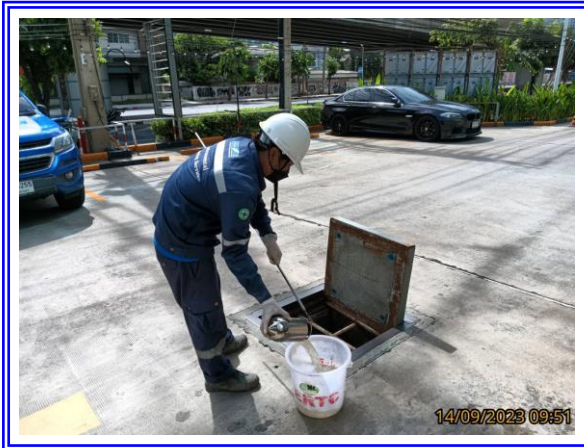
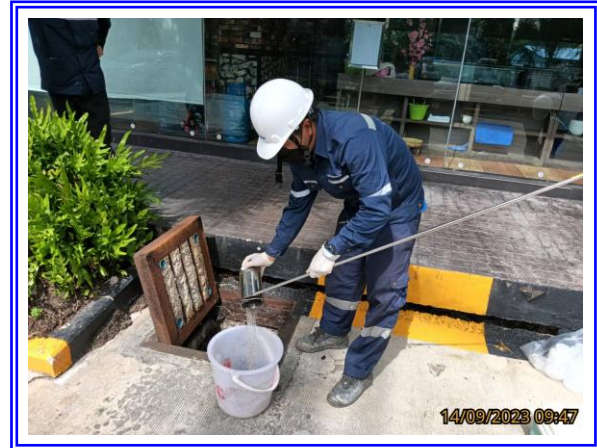
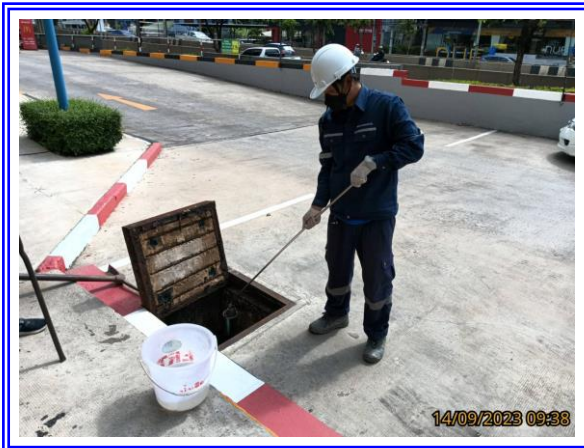
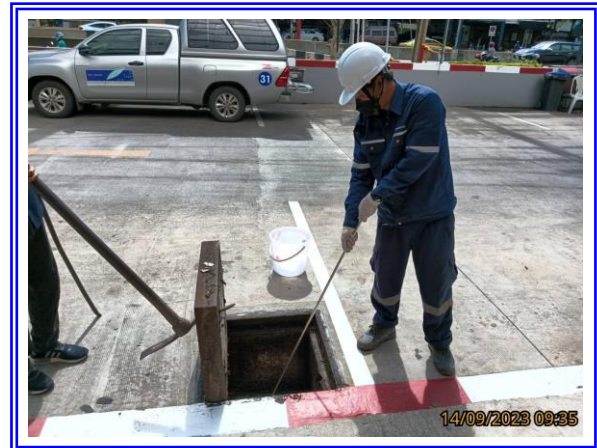
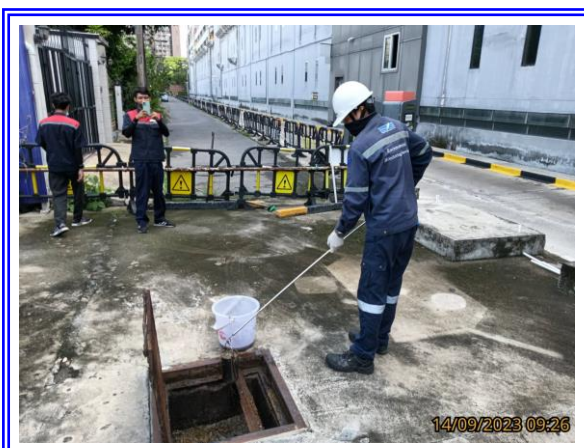
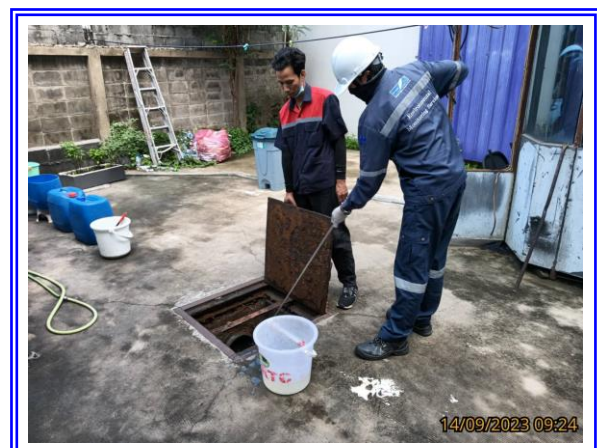
ก่อนเข้าบ่อบำบัดน้ำเสียขนาด 332 ลบ.ม.

หลังจากจากบ่อบำบัดน้ำเสียขนาด 332 ลบ.ม.

ก่อนเข้าบ่อบำบัดน้ำเสียขนาด 116 ลบ.ม.

หลังจากจากบ่อบำบัดน้ำเสียขนาด 116 ลบ.ม.

ก่อนเข้าบ่อบำบัดน้ำเสียขนาด 52 ลบ.ม.

หลังจากจากบ่อบำบัดน้ำเสียขนาด 52 ลบ.ม.

รูปที่ 4.3-21 รูปแสดงการเก็บตัวอย่างเพื่อวิเคราะห์คุณภาพน้ำเสีย เดือนกันยายน 2566

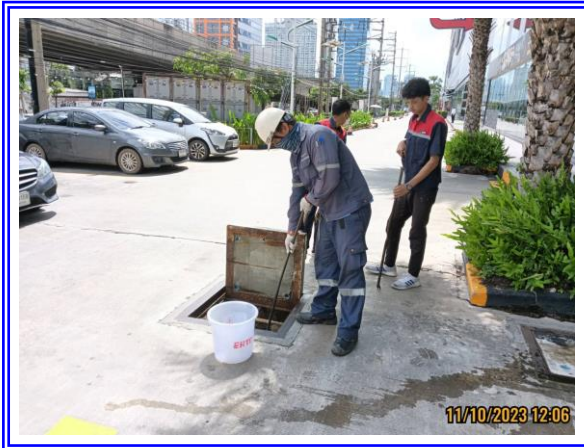
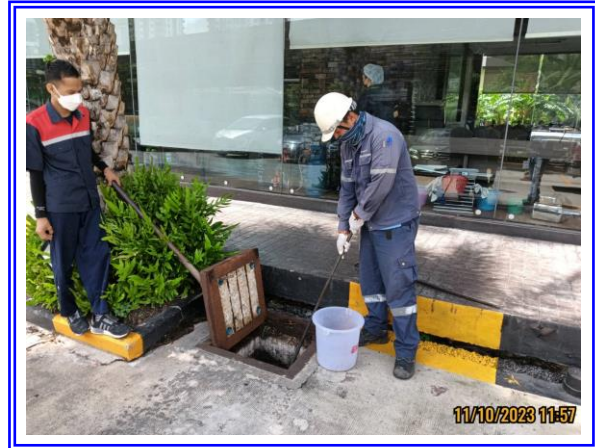
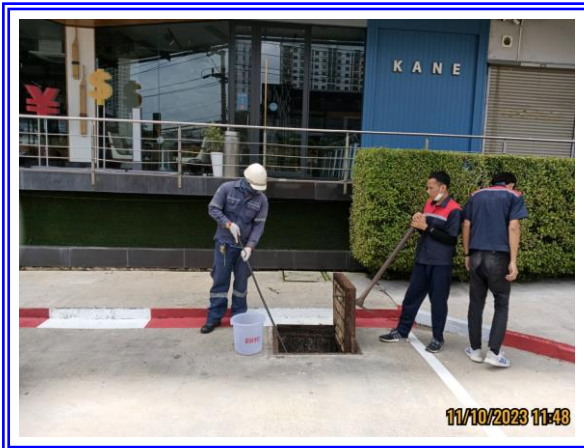
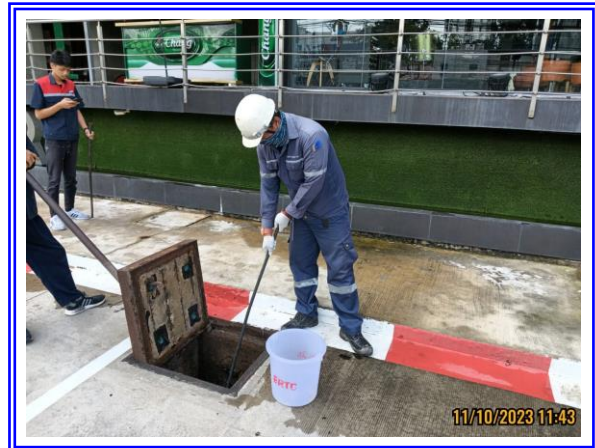
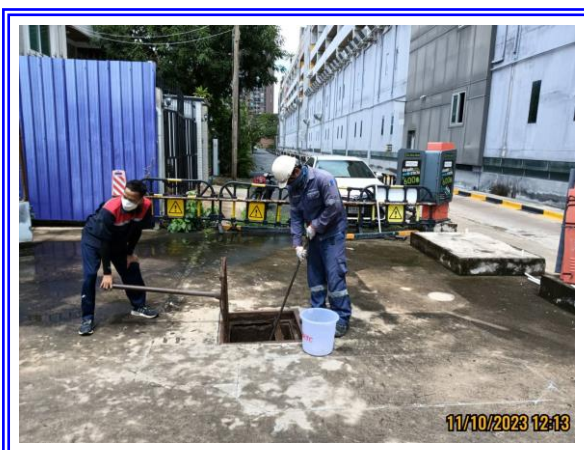
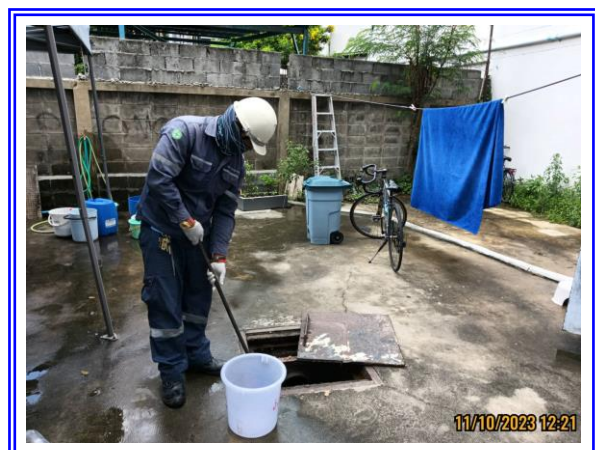
ก่อนเข้าบ่อบำบัดน้ำเสียขนาด 332 ลบ.ม.

หลังจากจากบ่อบำบัดน้ำเสียขนาด 332 ลบ.ม.

ก่อนเข้าบ่อบำบัดน้ำเสียขนาด 116 ลบ.ม.

หลังจากจากบ่อบำบัดน้ำเสียขนาด 116 ลบ.ม.

ก่อนเข้าบ่อบำบัดน้ำเสียขนาด 52 ลบ.ม.

หลังจากจากบ่อบำบัดน้ำเสียขนาด 52 ลบ.ม.

รูปที่ 4.3-22 รูปแสดงการเก็บตัวอย่างเพื่อวิเคราะห์คุณภาพน้ำเสีย เดือนตุลาคม 2566

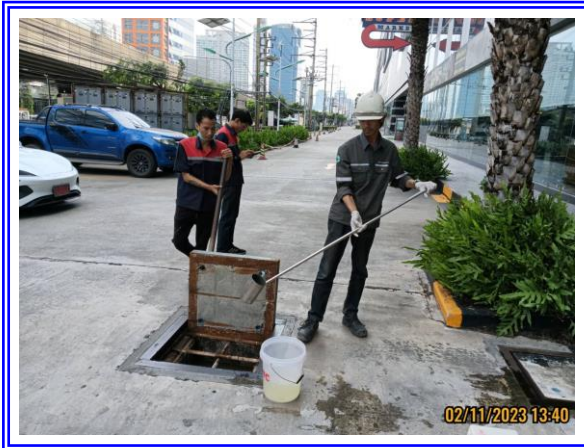
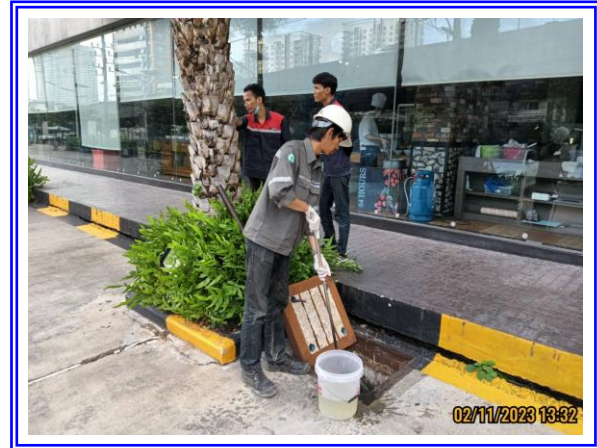
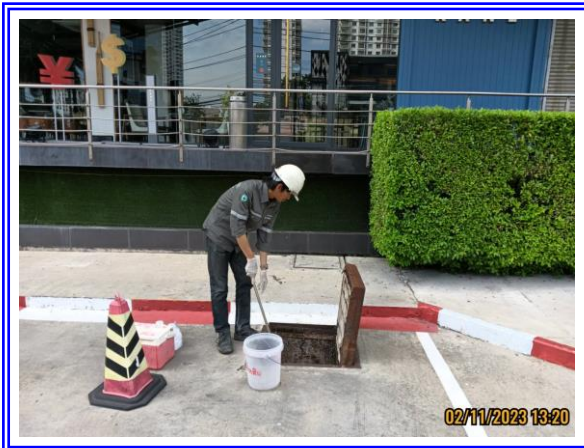
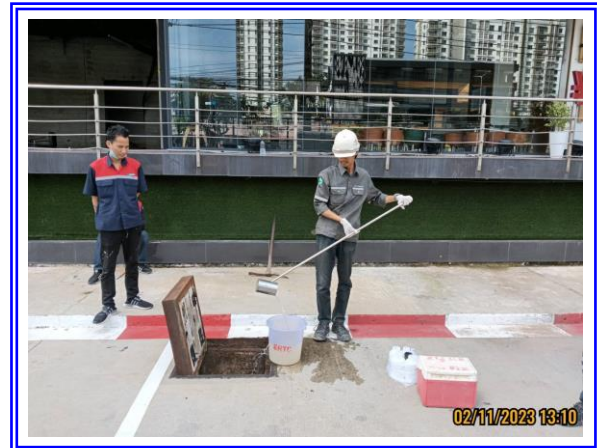
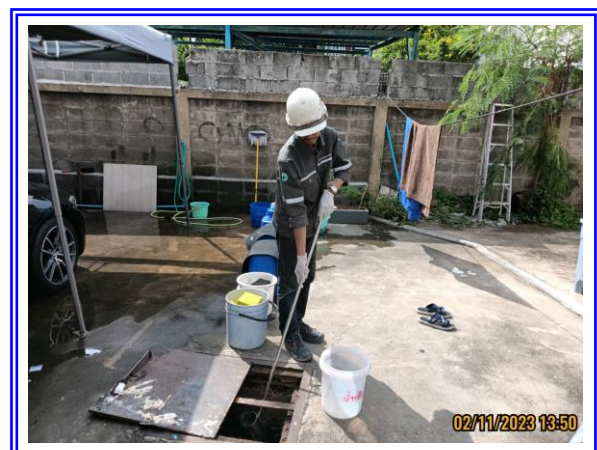
ก่อนเข้าบ่อบำบัดน้ำเสียขนาด 332 ลบ.ม.

หลังจากออกจากบ่อบำบัดน้ำเสียขนาด 332 ลบ.ม.

ก่อนเข้าบ่อบำบัดน้ำเสียขนาด 116 ลบ.ม.

หลังจากออกจากบ่อบำบัดน้ำเสียขนาด 116 ลบ.ม.

ก่อนเข้าบ่อบำบัดน้ำเสียขนาด 52 ลบ.ม.

หลังจากออกจากบ่อบำบัดน้ำเสียขนาด 52 ลบ.ม.

รูปที่ 4.3-23 รูปแสดงการเก็บตัวอย่างเพื่อวิเคราะห์คุณภาพน้ำเสีย เดือนพฤศจิกายน 2566

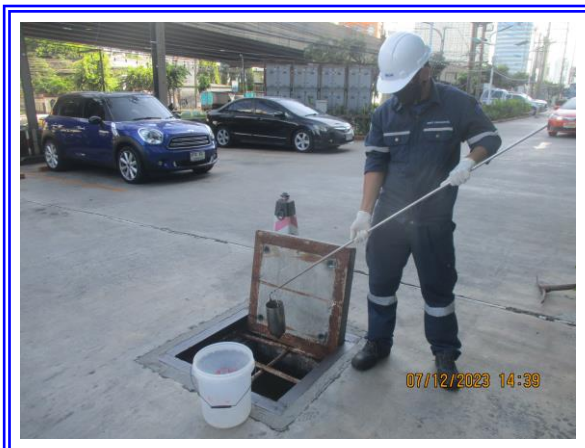
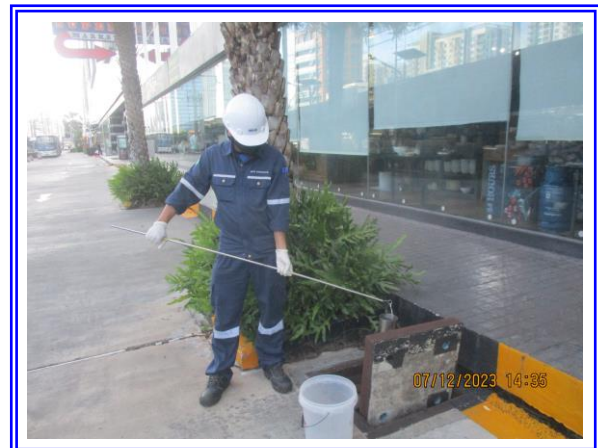
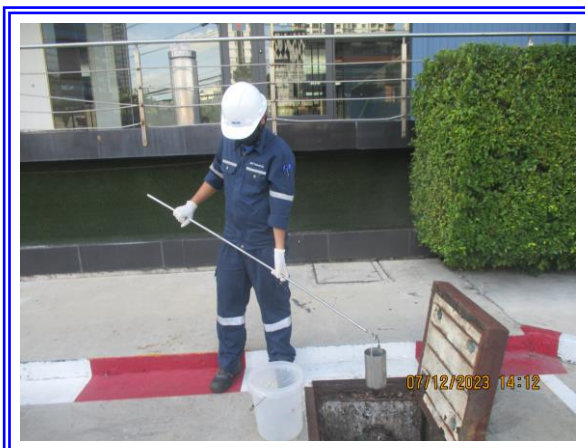
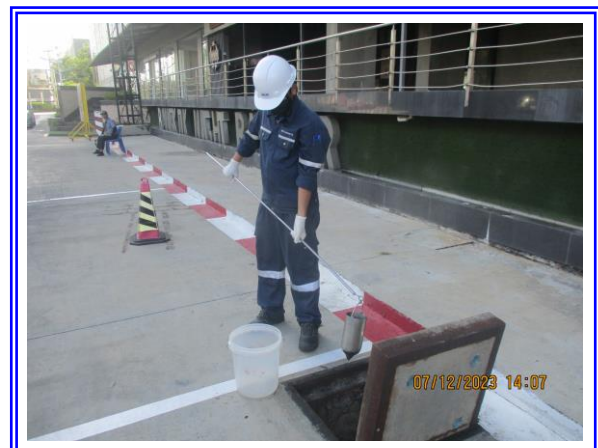
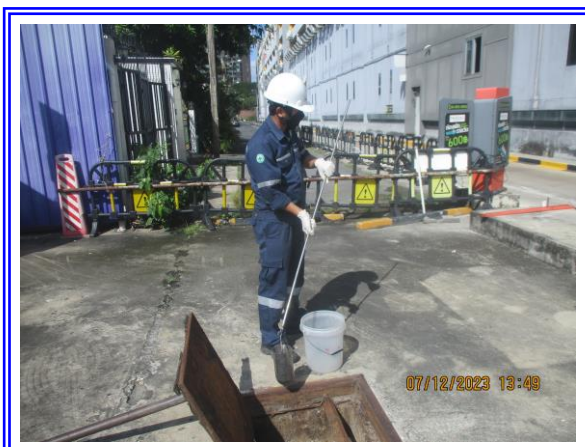
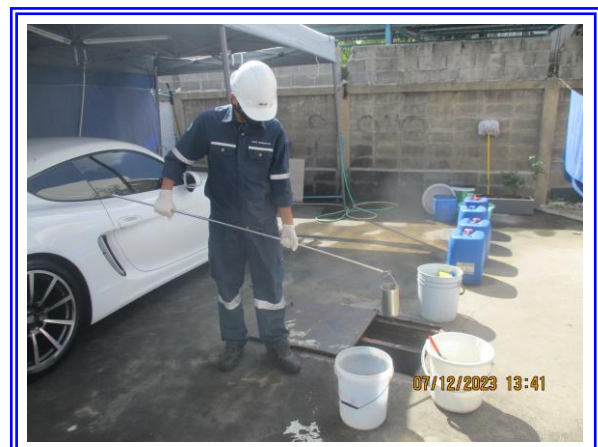
ก่อนเข้าบ่อบำบัดน้ำเสียขนาด 332 ลบ.ม.

หลังจากออกจากบ่อบำบัดน้ำเสียขนาด 332 ลบ.ม.

ก่อนเข้าบ่อบำบัดน้ำเสียขนาด 116 ลบ.ม.

หลังจากออกจากบ่อบำบัดน้ำเสียขนาด 116 ลบ.ม.

ก่อนเข้าบ่อบำบัดน้ำเสียขนาด 52 ลบ.ม.

หลังจากออกจากบ่อบำบัดน้ำเสียขนาด 52 ลบ.ม.

รูปที่ 4.3-24 รูปแสดงการเก็บตัวอย่างเพื่อวิเคราะห์คุณภาพน้ำเสีย เดือนธันวาคม 2566

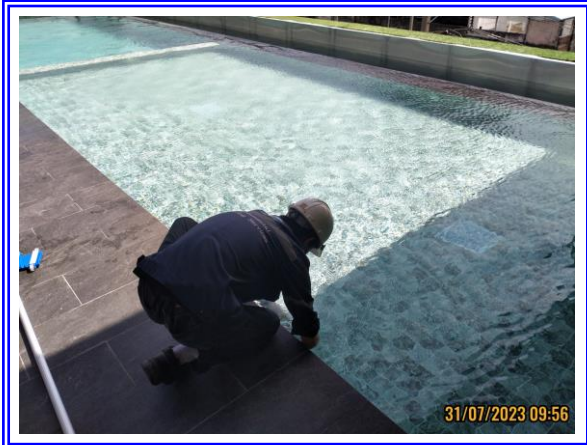
บริเวณสระว่ายน้ำส่วนต้น

บริเวณสระว่ายน้ำส่วนเล็ก

รูปที่ 4.3-25 รูปแสดงการเก็บตัวอย่างเพื่อวิเคราะห์คุณภาพน้ำสระว่ายน้ำ เดือนกรกฎาคม 2566

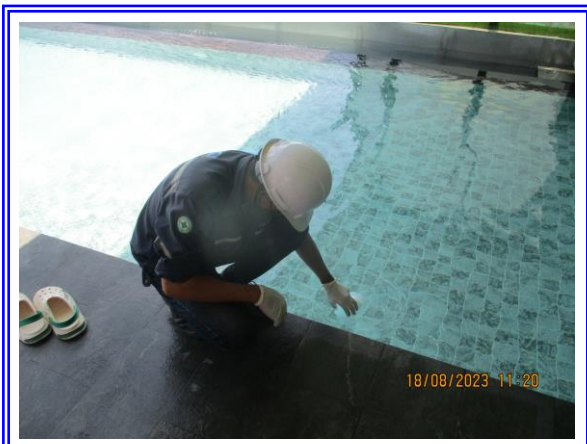
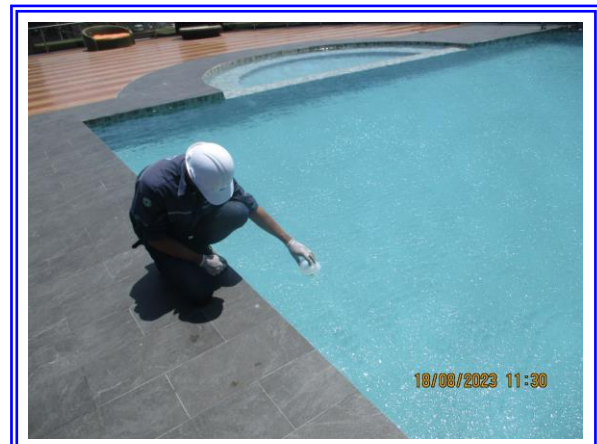
บริเวณสระว่ายน้ำส่วนต้น

บริเวณสระว่ายน้ำส่วนเล็ก

รูปที่ 4.3-26 รูปแสดงการเก็บตัวอย่างเพื่อวิเคราะห์คุณภาพน้ำสระว่ายน้ำ เดือนสิงหาคม 2566

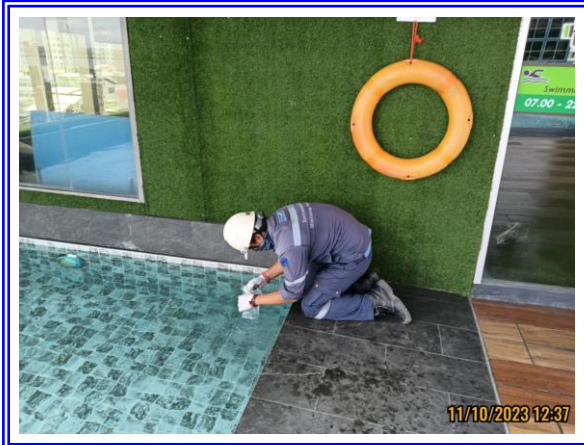
บริเวณสระว่ายน้ำส่วนต้น

บริเวณสระว่ายน้ำส่วนเล็ก

รูปที่ 4.3-28 รูปแสดงการเก็บตัวอย่างเพื่อวิเคราะห์คุณภาพน้ำสระว่ายน้ำ เดือนตุลาคม 2566

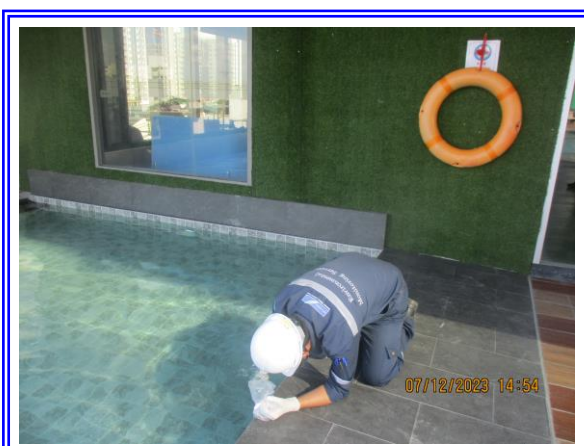
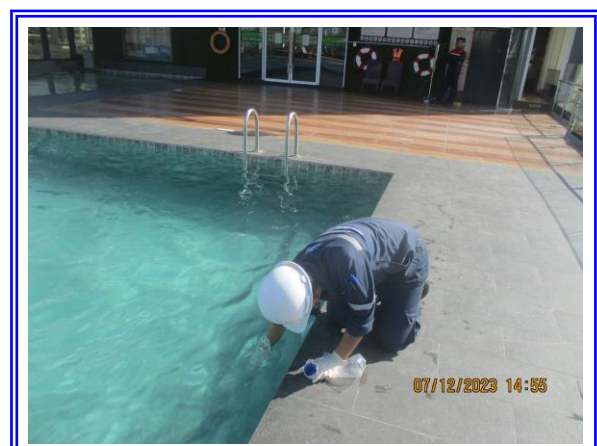
บริเวณสระว่ายน้ำส่วนต้น

บริเวณสระว่ายน้ำส่วนเล็ก

รูปที่ 4.3-30 รูปแสดงการเก็บตัวอย่างเพื่อวิเคราะห์คุณภาพน้ำสระว่ายน้ำ เดือนธันวาคม 2566
