รายงานผลการปฏิบัติตามมาตรการป้องกันและแก้ไขผลกระทบสิ่งแวดล้อม
และมาตรการติดตามตรวจสอบผลกระทบสิ่งแวดล้อม
โครงการโรงแรมริชมอนด์ 3 (ส่วนขยาย ครั้งที่ 2) (ระยะดำเนินการ)
ตั้งอยู่เลขที่ 282 ถนนรัตนธิเบศร์ ตำบลบางกระสือ อำเภอเมืองนนทบุรี จังหวัดนนทบุรี
ของบริษัท อมรปิ่นทิพย์ จำกัด
ตั้งอยู่เลขที่ 282 ถนนรัตนธิเบศร์ ตำบลบางกระสือ
อำเภอเมืองนนทบุรี จังหวัดนนทบุรี 11000
เดือนกรกฎาคม – ธันวาคม 2566

รายงานผลการปฏิบัติตามมาตรการป้องกันและแก้ไขผลกระทบสิ่งแวดล้อม
และมาตรการติดตามตรวจสอบผลกระทบสิ่งแวดล้อม

1. ชื่อโครงการ โรงแรมริชมอนด์ 3 (ส่วนขยาย ครั้งที่ 2)
- ชื่อเดิมโครงการ -
2. สถานที่ตั้ง เลขที่ 282 ถนนรัตนธิเบศร์ ตำบลบางกระสอ อำเภอเมืองนนทบุรี จังหวัดนนทบุรี
3. ชื่อเจ้าของโครงการ บริษัท อมรปิ่นทิพย์ จำกัด
4. สถานที่ติดต่อ เลขที่ 282 ถนนรัตนธิเบศร์ ตำบลบางกระสอ อำเภอเมืองนนทบุรี จังหวัดนนทบุรี 11000
โทรศัพท์ : 08-3686-4200 โทรสาร : -
e-mail : ratanawant1957@gmail.com
5. จัดทำโดย บริษัท เอ็นไวรอนเมนต์ รีเสิร์ช แอนด์ เทคโนโลยี จำกัด
6. โครงการได้รับความเห็นชอบในรายงานการวิเคราะห์ผลกระทบ เมื่อ
วันที่ 17 มีนาคม 2559
7. โครงการได้นำเสนอรายงานผลการปฏิบัติตามมาตรการฯ ครั้งสุดท้าย เมื่อ
วันที่ 26 กรกฎาคม 2566
8. รายละเอียดโครงการ แสดงดังรายละเอียดโครงการในบทที่ 2

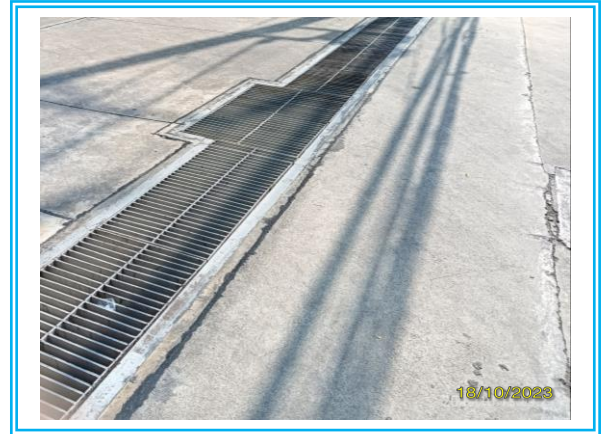
รูปที่ 2.3.1 ระบบระบายน้ำฝน

การระบายน้ำฝนสำหรับชั้นหลังคา จะใช้หัวรับน้ำฝนขนาดเส้นผ่านศูนย์กลาง 4 นิ้ว และใช้ท่อระบายน้ำฝนแนวตั้งขนาดเส้นผ่านศูนย์กลาง 2 และ 4 นิ้ว สำหรับระบบระบายน้ำชั้นพื้น จะใช้ท่อระบายน้ำคอนกรีตขนาดเส้นผ่านศูนย์กลาง 0.4, 0.6 และ 0.8 เมตร และจัดให้มีบ่อพักน้ำ (Manhole) เป็นระยะๆ สำหรับเป็นช่องตรวจสอบการระบายและระบายออกสู่ท่อระบายน้ำสาธารณะต่อไป

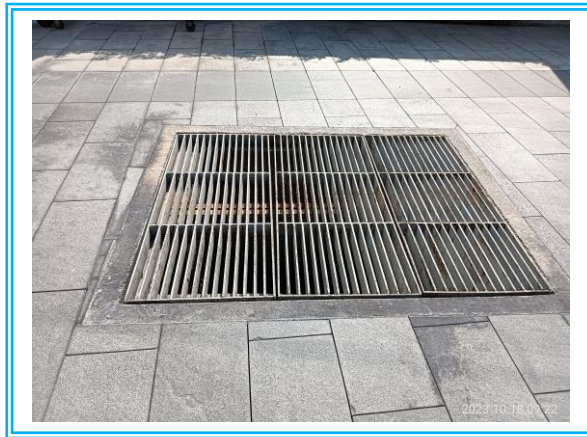
รูปที่ 2.3.2 บ่อหน่วงน้ำ

ทางโครงการจัดให้มีการทวงน้ำเพื่อเก็บน้ำฝนส่วนเกินโดยทวงน้ำไว้ภายในท่อระบายน้ำและบ่อพักน้ำ (Manhole) สำหรับรองรับปริมาณน้ำฝนส่วนเกินของโครงการ โดยท่อระบายน้ำและบ่อพัก (Manhole) สามารถทวงน้ำได้ประมาณ 325.09 ลูกบาศก์เมตร ซึ่งสามารถกักเก็บปริมาณน้ำฝนส่วนเกินที่เพิ่มขึ้นอันเนื่องมาจากการพัฒนาโครงการได้ไม่น้อยกว่า 3 ชั่วโมง และมีการควบคุมอัตราการระบายน้ำออกจากพื้นที่โครงการด้วยอัตราที่ไม่เกินอัตราการไหลของน้ำผิวดินก่อนพัฒนาโครงการ

ทั้งนี้ ปริมาณน้ำที่โครงการจะต้องทวงเอาไว้ประมาณ 323.07 ลูกบาศก์เมตร โดยได้ออกแบบให้ทวงน้ำไว้ในเส้นท่อของโครงการ ปริมาตรประมาณ 325.09 ลูกบาศก์เมตร ซึ่งเพียงพอในการชะลอน้ำไว้ภายในโครงการก่อนระบายออกสู่ภายนอกโครงการ โดยโครงการจะใช้วิธีการสูบน้ำด้วยเครื่องสูบน้ำก่อนออกจากโครงการที่อัตราไม่เกินอัตราการระบายน้ำก่อนพัฒนาโครงการซึ่งมีค่าเท่ากับ 350 ลูกบาศก์เมตร/ชั่วโมง หรือ 0.097 ลูกบาศก์เมตร/วินาที (อัตราการระบายน้ำก่อนการพัฒนาโครงการเท่ากับ 0.895 ลบ.ม./วินาที)

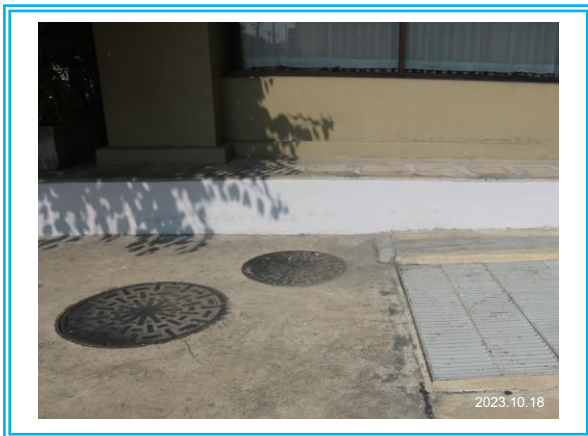
รูปที่ 2.3.3 ระบบบำบัดน้ำเสีย

น้ำทิ้งที่ผ่านการบำบัดแล้วจากระบบบำบัดน้ำเสียปริมาณสูงสุด 600 ลูกบาศก์เมตร/วัน ส่วนหนึ่งจะถูกระบายผ่านท่อระบายน้ำ ไปยังถังเก็บน้ำรดน้ำต้นไม้เพื่อนำกลับมาใช้ประโยชน์รดน้ำต้นไม้ภายในโครงการ สำหรับน้ำทิ้งส่วนที่เหลือจะระบายไปยังบ่อพักน้ำสุดท้ายซึ่งติดตั้งตะแกรงดักขยะ และระบายออกสู่ระบบระบายน้ำสาธารณะรัตนวิเบศร์ด้านหน้าโครงการต่อไป

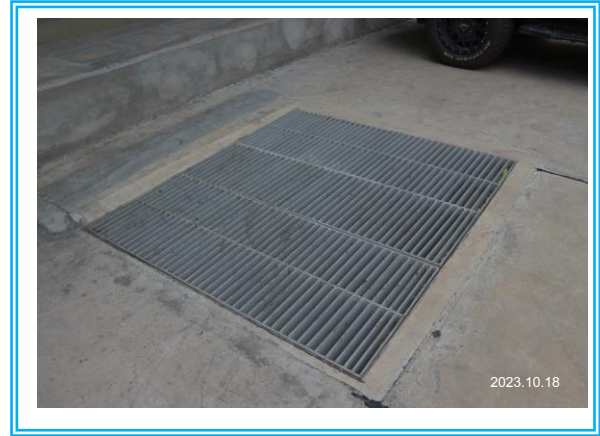
รูปที่ 2.3.4 บ่อพักน้ำสุดท้ายก่อนออกนอกโครงการ

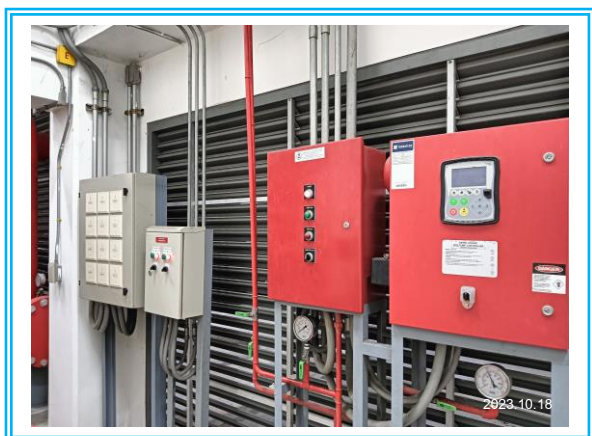
รูปที่ 2.3.8 แผงควบคุมระบบสัญญาณแจ้งเหตุเพลิงไหม้

- แผงควบคุมระบบสัญญาณแจ้งเหตุเพลิงไหม้ (Fire Alarm Control Panel) ตั้งอยู่ที่ห้อง MDB ชั้นที่ 1 ของอาคาร
- เครื่องแจ้งเหตุโดยใช้มือดึง (Manual Station) และลำโพงแจ้งเหตุเพลิงไหม้ (Voice Tone Alarm Loudspeaker) เป็นอุปกรณ์ที่สามารถส่งสัญญาณให้คนที่อยู่ในอาคารได้ยินหรือทราบอย่างทั่วถึง ติดตั้งบริเวณโถงลิฟต์ โถงบันได โถงทางเดิน บริเวณพื้นที่จอดรถยนต์ ห้องจัดเลี้ยง ร้านอาหาร
- เครื่องตรวจจับความร้อน (Heat Detector) เป็นตัวจับอุณหภูมิที่สูงผิดปกติ หรืออัตราเพิ่มขึ้นของอุณหภูมิ ติดตั้งบริเวณพื้นที่จอดรถยนต์ ทางวิ่งรถยนต์ ห้องเก็บของ ห้องปั๊ม ห้องน้ำรวมชาย-หญิง ห้องควบคุม
- เครื่องตรวจจับควัน (Smoke Detector) จะทำงานเมื่อมีการหักเหแสง เนื่องจากอนุภาคควันเข้าไปถูกลำแสง ติดตั้งบริเวณโถงลิฟต์ โถงบันได ห้องสำนักงาน ห้องปฐมพยาบาล ห้องพักผ่อนพนักงาน พื้นที่เอนกประสงค์ ห้องสัมมนา ห้องซักล้าง ห้องจัดเลี้ยง ห้องวี.ไอ.พี ห้องควบคุมเสียง ห้องเตรียมอาหาร

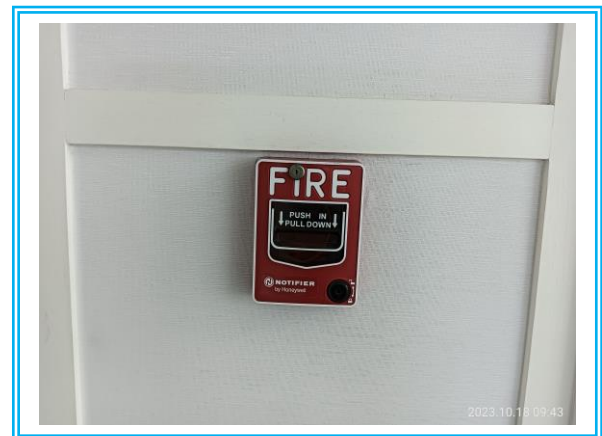
รูปที่ 2.3.9 เครื่องแจ้งเหตุโดยใช้มือดึง

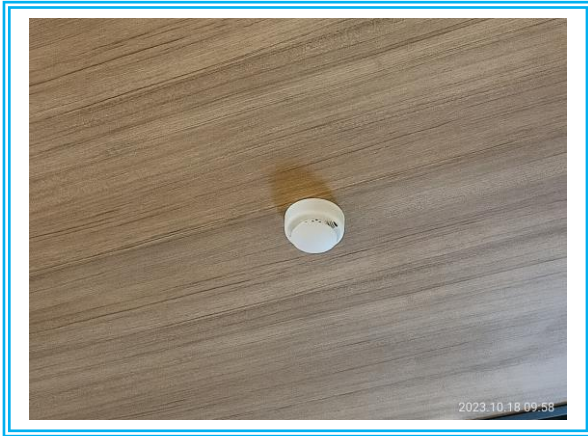
รูปที่ 2.3.10 เครื่องตรวจจับควัน

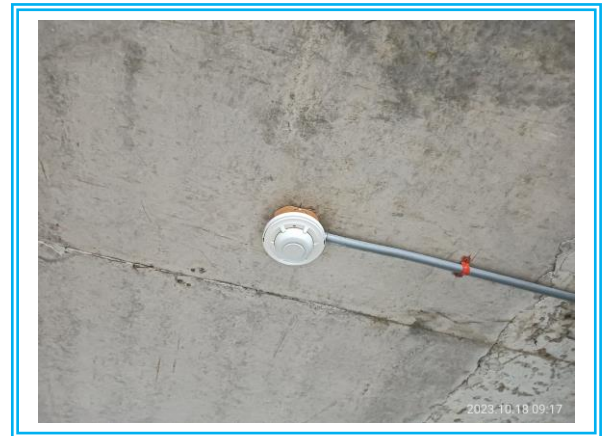
รูปที่ 2.3.11 เครื่องตรวจจับความร้อน

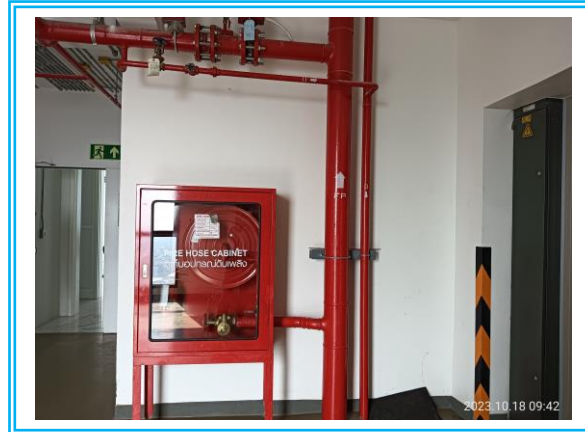
รูปที่ 2.3.12 ระบบท่อยืน

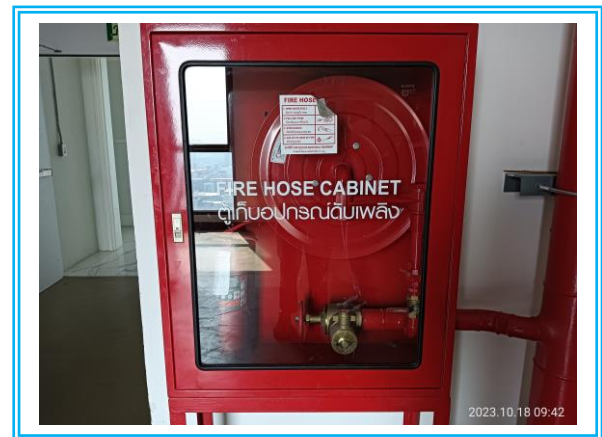
รูปที่ 2.3.14 ตู้เก็บสายฉีดน้ำดับเพลิงพร้อมอุปกรณ์

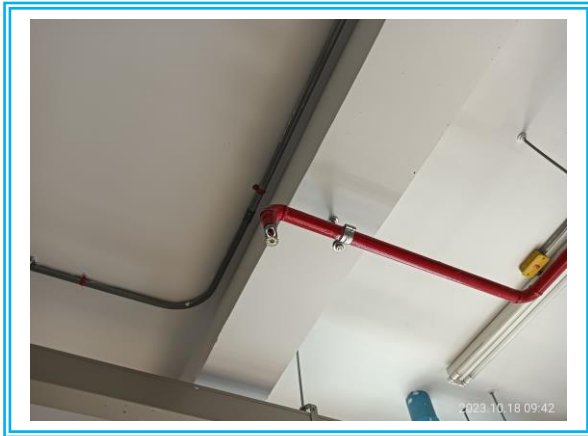
รูปที่ 2.3.15 ระบบหัวกระจายน้ำดับเพลิงอัตโนมัติ

เป็นต้น โดยจัดระยะห่างของหัวฉีดน้ำดับเพลิงบนท่อย่อยต่อกัน หรือระยะห่างระหว่างท่อย่อยและพื้นที่ป้องกันสูงสุดต่อหัว 16 ตารางเมตร ซึ่งการจัดตั้งจะเป็นไปตามมาตรฐาน วสท. และ NFPA

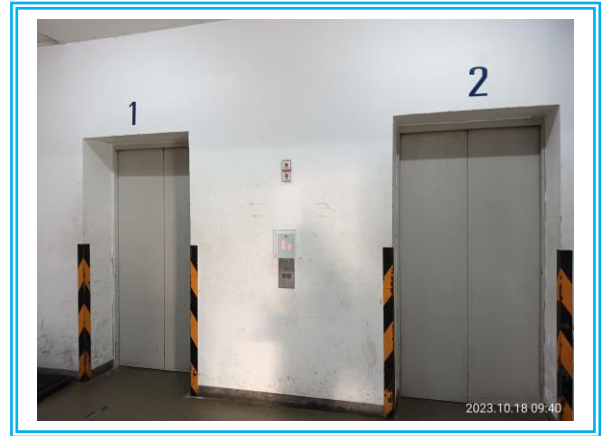
รูปที่ 2.3.16 ลิฟต์ดับเพลิง

- ลิฟต์ดับเพลิง โครงการจะจัดให้มีลิฟต์ดับเพลิง จำนวน 1 ชุด ซึ่งลิฟต์ดับเพลิงดังกล่าวมีคุณสมบัติตามกฎหมายกระทรวงฉบับที่ 33 (พ.ศ.2535) ออกตามพระราชบัญญัติควบคุมอาคาร พ.ศ. 2522 และแก้ไขเพิ่มเติมตามกฎหมายกระทรวงฉบับที่ 50 (พ.ศ.2540) ออกตามความในพระราชบัญญัติควบคุมอาคาร พ.ศ. 2522

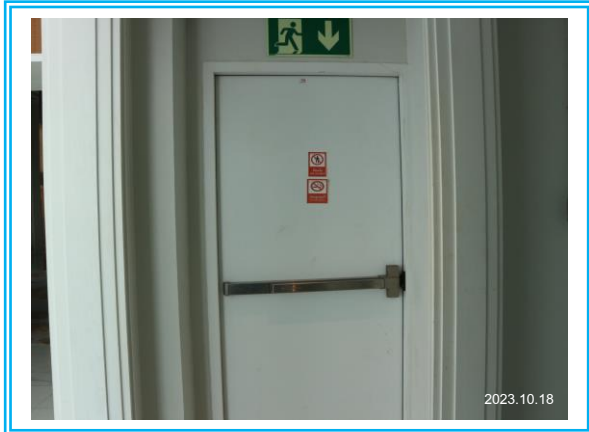
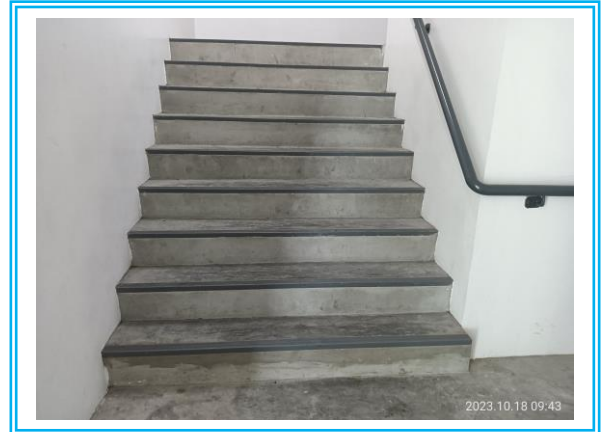
รูปที่ 2.3.17 ประตุนิไฟและบันไดหนีไฟ

- **บันไดหนีไฟ ST-3.1** ให้บริการจากชั้นที่ 1 ถึงชั้นที่ 7 มีความกว้างเท่ากับ 1.5 เมตร ชานพักมีความกว้างประมาณ 1.25-1.5 เมตร ขนาดของลูกตั้ง 20.0 เซนติเมตร และลูกนอน 25.0 เซนติเมตร

เมื่อพิจารณาระยะเวลาในการอพยพหนีไฟของอาคาร ระยะเวลาในการลำเลียงคนออกจากอาคารตามการคำนวณระยะเวลาตามกฎหมายของ NFPA 101 พบว่า จะใช้ระยะเวลาในการลำเลียงคนออกจากอาคารประมาณ 13 นาที ทั้งนี้ระยะเวลาอพยพหนีไฟของอาคารไม่เกิน 1 ชั่วโมง ตามที่กฎหมายกำหนด ทั้งนี้ บริเวณบันไดหนีไฟทุกชุดติดตั้งป้ายแสดงทางหนีไฟทั้งด้านในและด้านนอกของประตูให้มองเห็นได้ชัดเจน และมีเครื่องให้แสงสว่างฉุกเฉินที่สามารถให้แสงสว่างได้อย่างต่อเนื่องไม่น้อยกว่า 2 ชั่วโมงติดตั้งในทุกชั้นของบันได

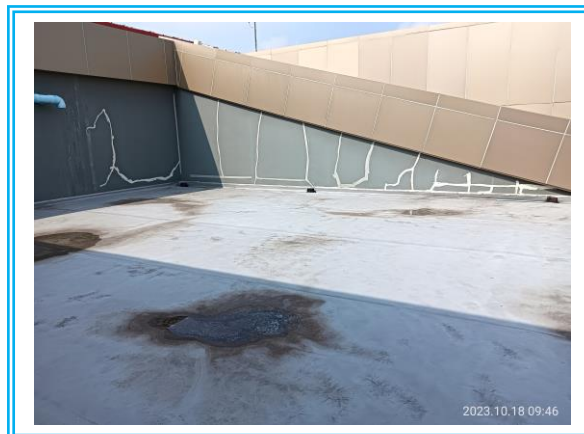
รูปที่ 2.3.21 พื้นที่หนีไฟทางอากาศ
อยู่ที่บริเวณชั้นดาดฟ้า

จัดให้มีพื้นที่หนีไฟทางอากาศอยู่ที่บริเวณชั้นดาดฟ้า ความกว้าง 10 เมตร ความยาว 10 เมตร ซึ่งสามารถใช้บันได ST-1 และ ST-6 เพื่อขึ้นไปยังชั้นหลังคา และใช้บันไดจากชั้นหลังคาเข้าสู่พื้นที่ไฟทางอากาศชั้นดาดฟ้าได้อย่างสะดวก

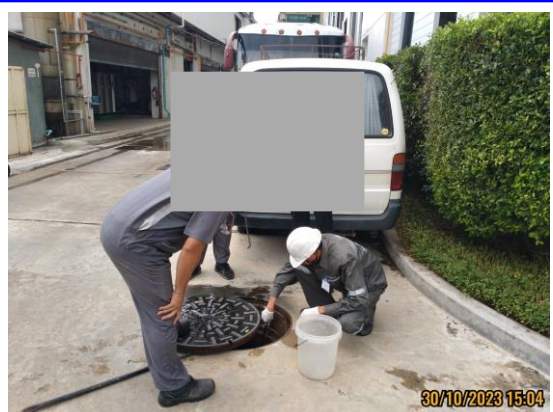
รูปที่ 3-11 บ่อดักไขมัน

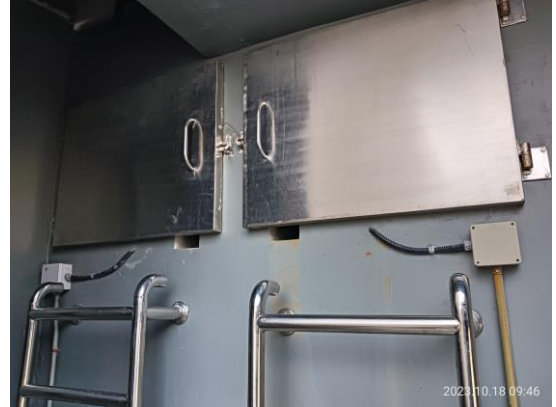
รูปที่ 3-13 ถังเก็บน้ำสำรองใต้ดิน

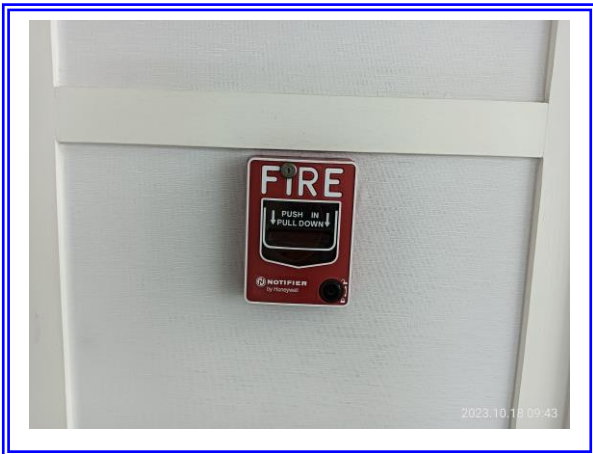
รูปที่ 3-32 เครื่องแจ้งเหตุโดยใช่มือดึง

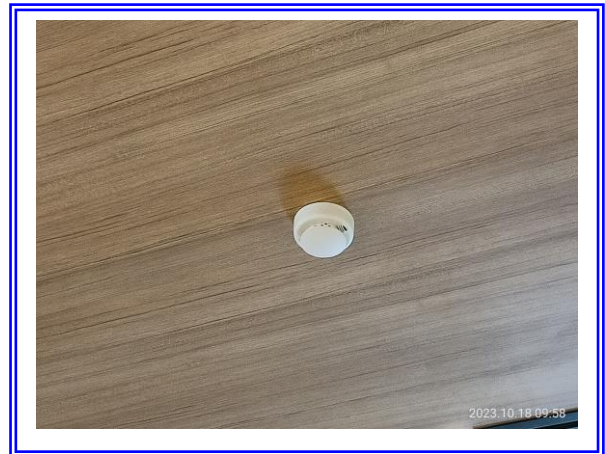
รูปที่ 3-33 เครื่องตรวจจับควัน

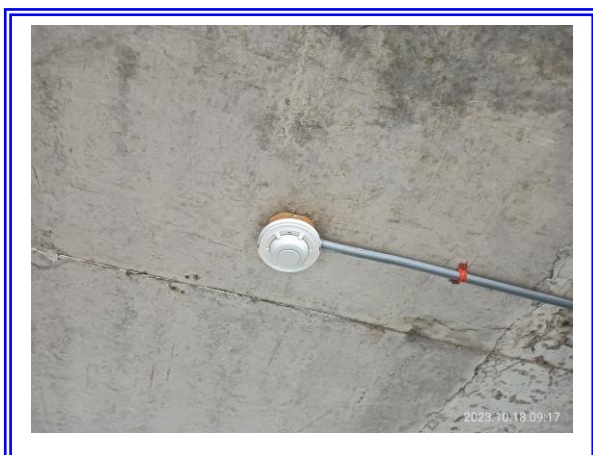
รูปที่ 3-34 เครื่องตรวจจับความร้อน

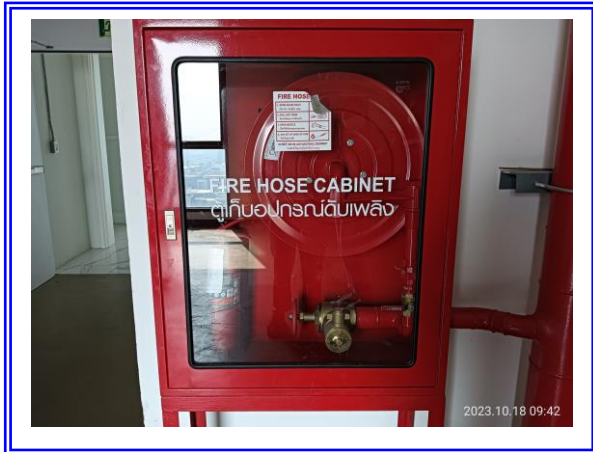
รูปที่ 3-36 ตู้เก็บสายฉีดน้ำดับเพลิงพร้อมอุปกรณ์

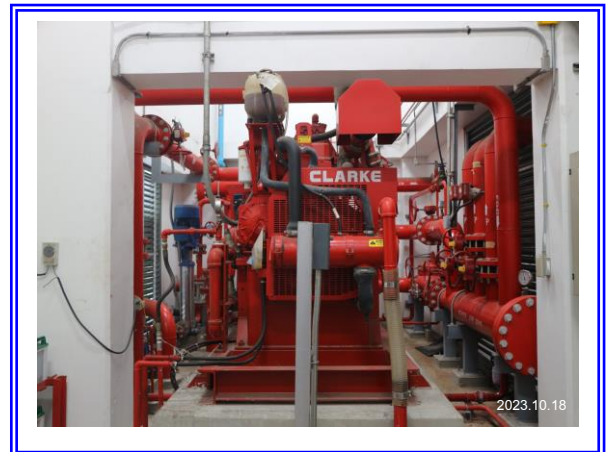
รูปที่ 3-37 Fire Pump

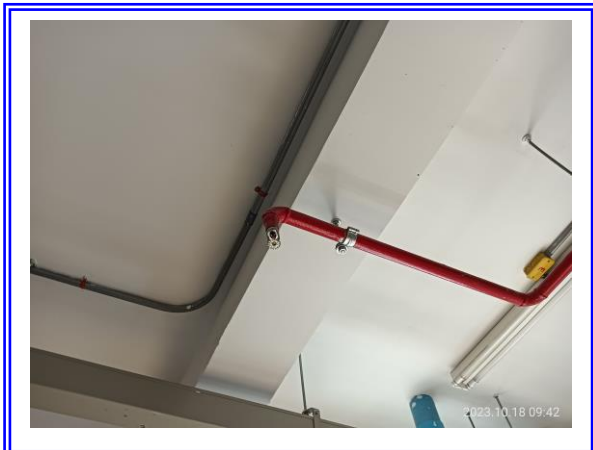
รูปที่ 3-38 ระบบหัวจ่ายน้ำดับเพลิงอัตโนมัติ

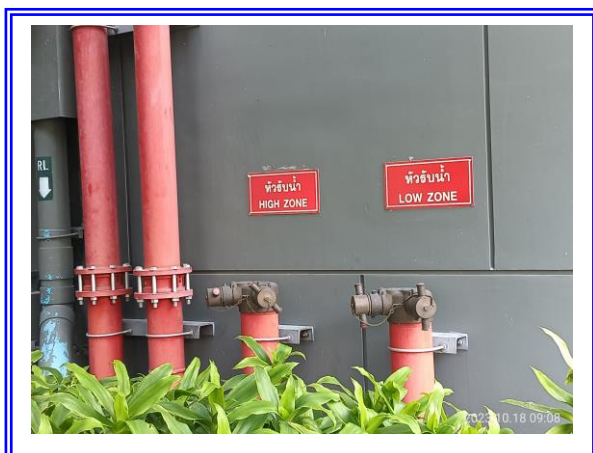
รูปที่ 3-40 หัวรับน้ำดับเพลิงนอกอาคาร

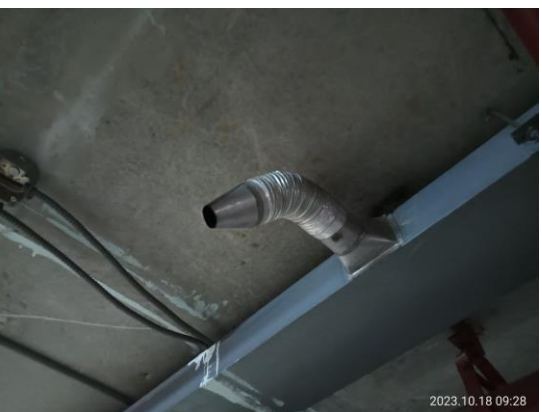
รูปที่ 3-48 ระบบระบายอากาศจากชั้นจอดรถ

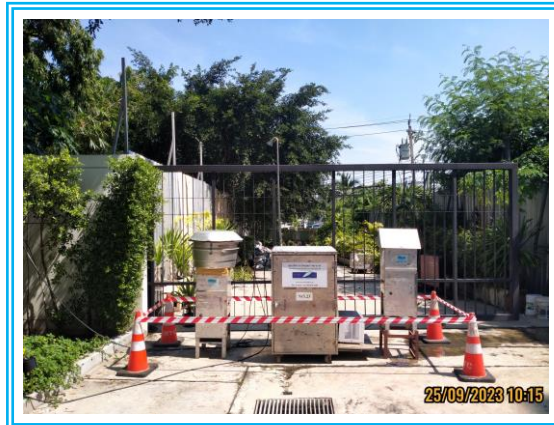
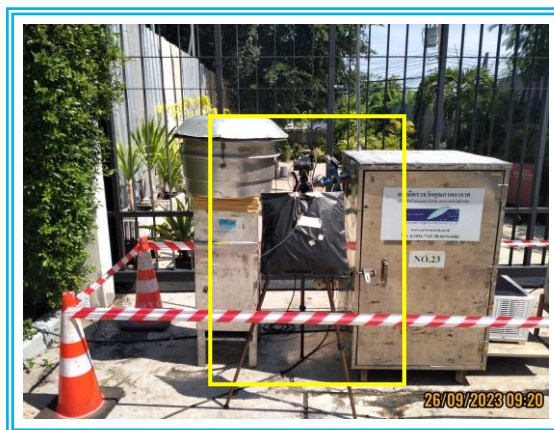
รูปที่ 4.3-18 รูปแสดงการตรวจวัดคุณภาพอากาศในบรรยากาศโดยทั่วไป (TSP, PM₁₀, THC, CO, SO₂, NO₂)
บริเวณภายในพื้นที่โครงการ
ดำเนินการตรวจวัดระหว่างวันที่ 25-26 กันยายน 2566

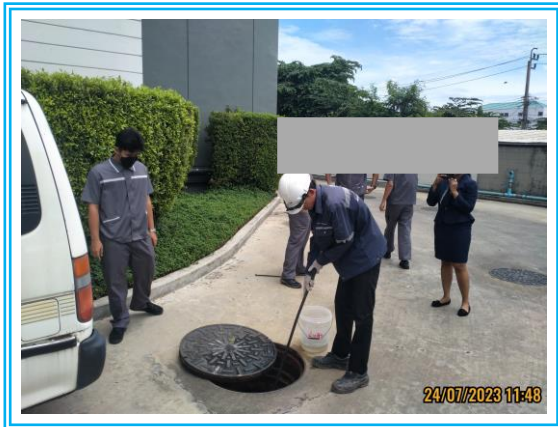
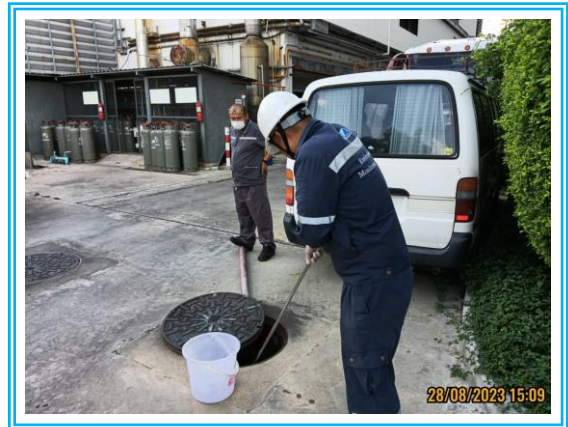
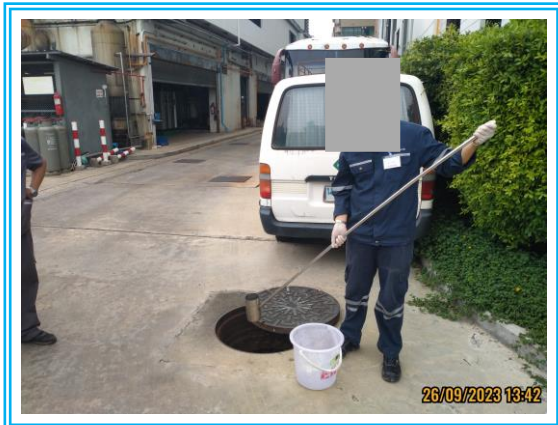
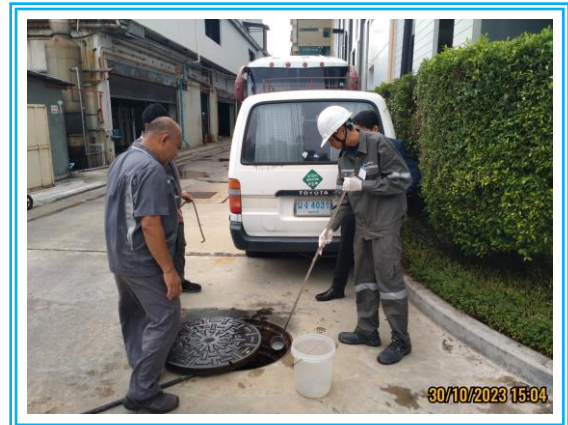
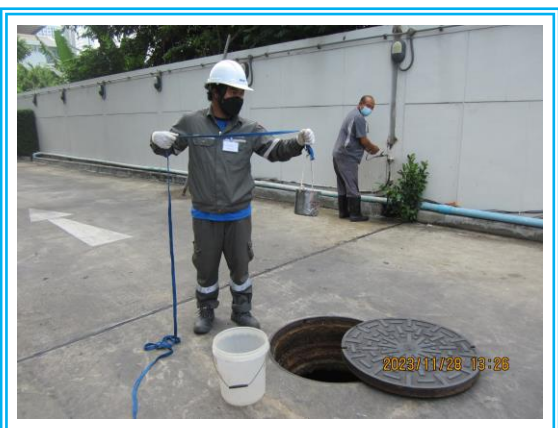
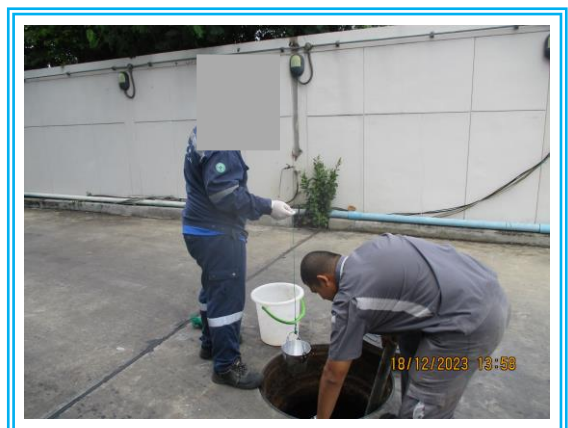
รูปที่ 4.3-19 รูปแสดงการเก็บตัวอย่างเพื่อตรวจวิเคราะห์คุณภาพน้ำทิ้ง
บริเวณจุดรวบรวมน้ำเสียก่อนเข้าระบบบำบัดน้ำเสีย
ดำเนินการเก็บตัวอย่างระหว่างเดือนกรกฎาคม – ธันวาคม 2566

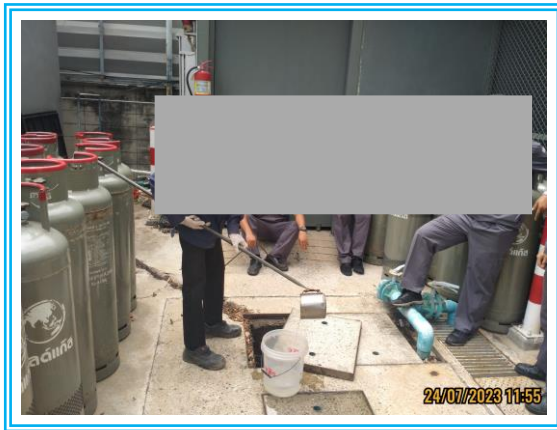
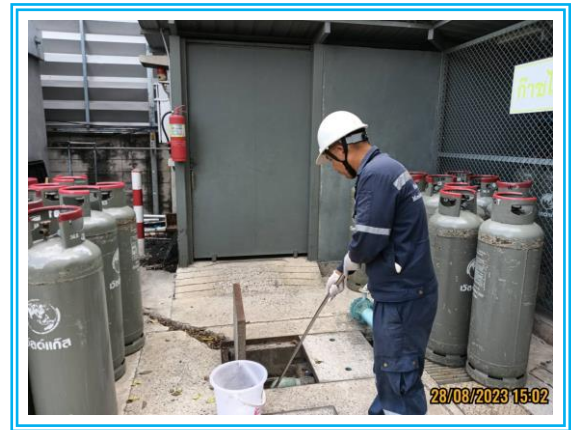
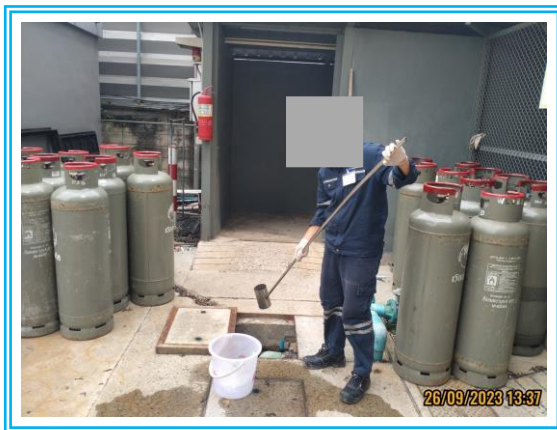
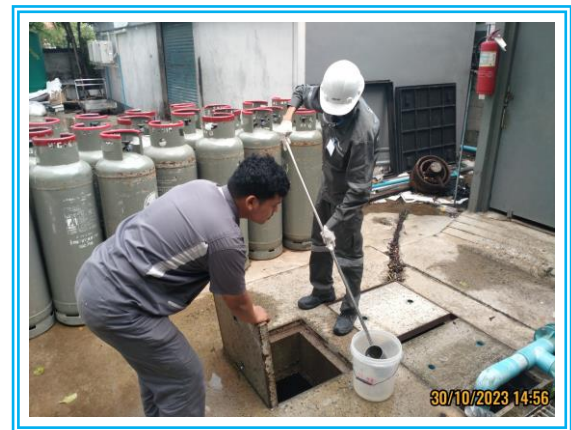
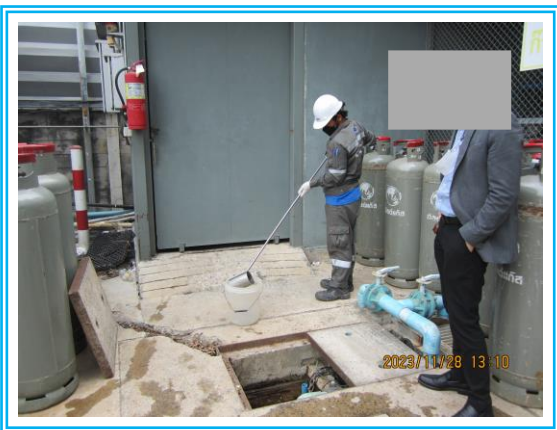
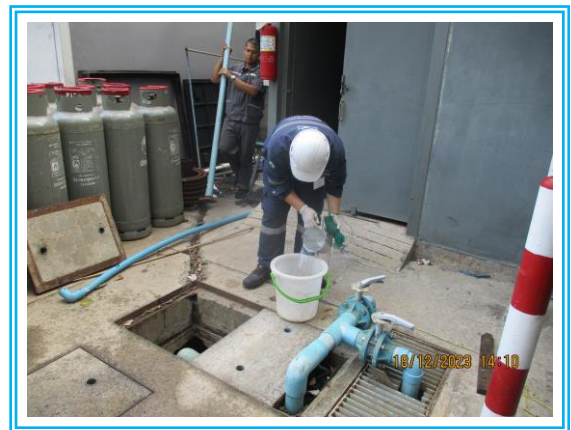
รูปที่ 4.3-20 รูปแสดงการเก็บตัวอย่างเพื่อตรวจวิเคราะห์คุณภาพน้ำทิ้ง
บริเวณจุดระบายน้ำออกจากระบบบำบัดน้ำเสีย
ดำเนินการเก็บตัวอย่างระหว่างเดือนกรกฎาคม – ธันวาคม 2566

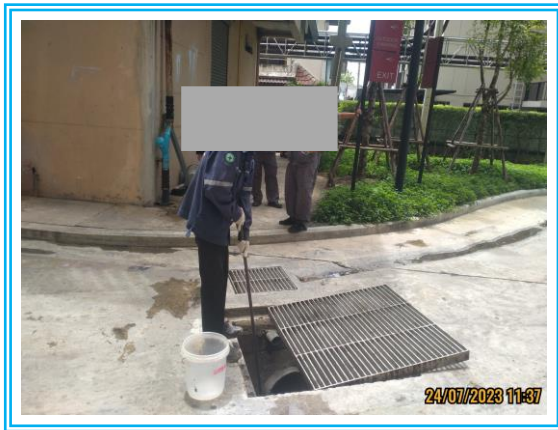
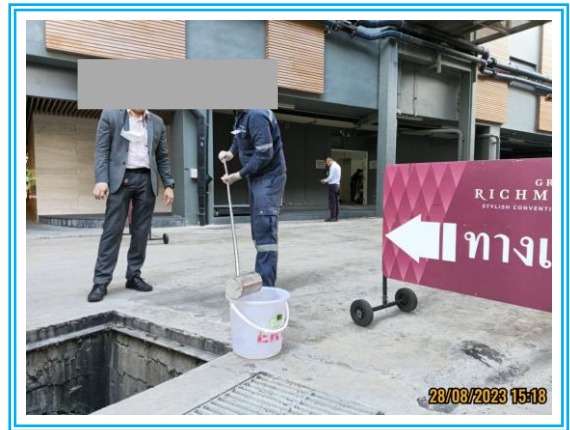
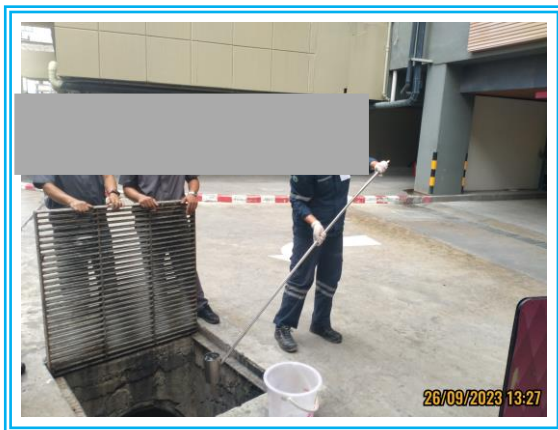
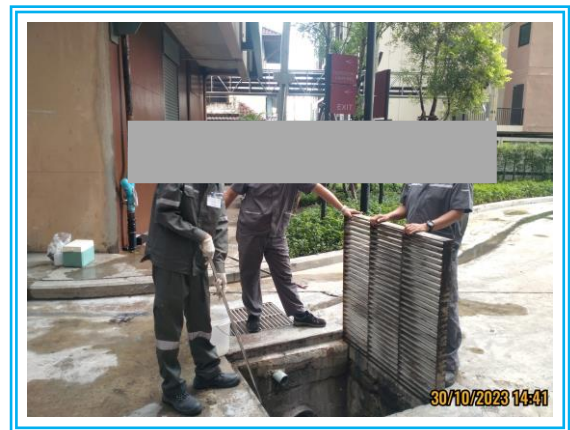
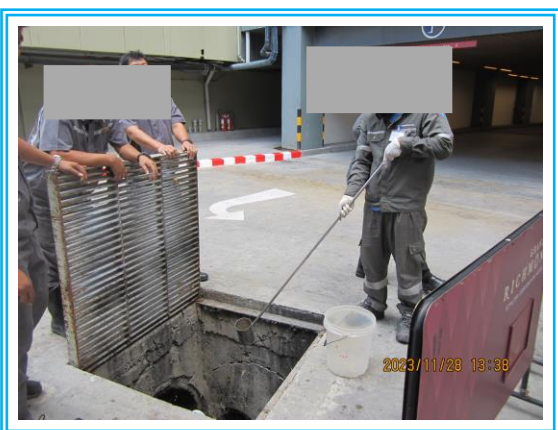
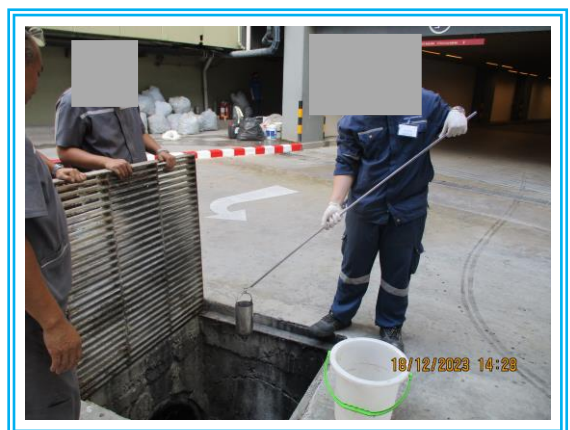
รูปที่ 4.3-21 รูปแสดงการเก็บตัวอย่างเพื่อตรวจวิเคราะห์คุณภาพน้ำทิ้ง
บริเวณบ่อพักน้ำสุดท้ายของระบบระบายน้ำของโครงการก่อนระบายลงสู่ระบบระบายน้ำด้านหน้าโครงการ
ดำเนินการเก็บตัวอย่างระหว่างเดือนกรกฎาคม – ธันวาคม 2566

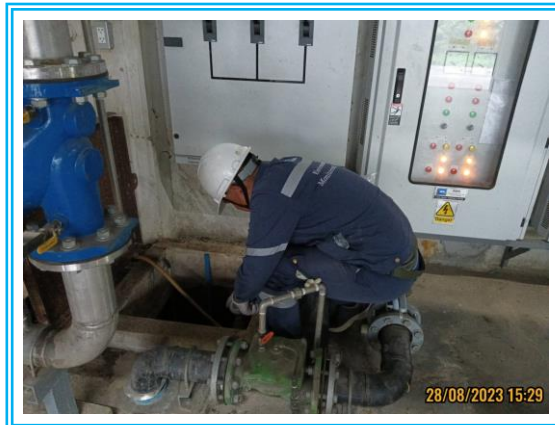
ถังเก็บน้ำสำรองใต้ดิน

รูปที่ 4.3-22 รูปแสดงการเก็บตัวอย่างเพื่อตรวจวิเคราะห์คุณภาพน้ำประปา
ดำเนินการเก็บตัวอย่างระหว่างเดือนกรกฎาคม – ธันวาคม 2566

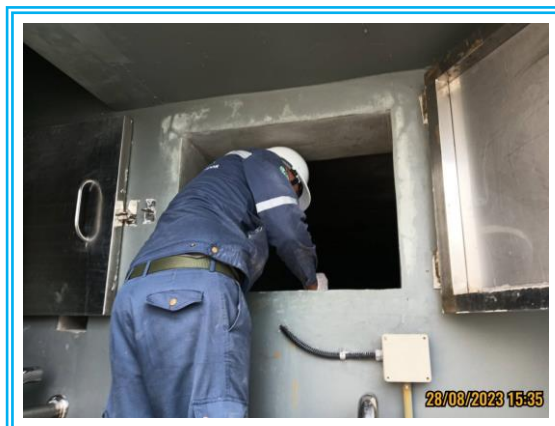
ถังเก็บน้ำสำรองชั้นดาดฟ้า
