รายงานผลการปฏิบัติตามมาตรการป้องกันและแก้ไขผลกระทบสิ่งแวดล้อม
และมาตรการติดตามตรวจสอบผลกระทบสิ่งแวดล้อม
โครงการอาคารสำนักงานใหญ่เมืองไทยแคปปิตอล (ระยะดำเนินการ)
(เดิมชื่อโครงการอาคารสำนักงานใหญ่เมืองไทยลิสซิ่ง
บริษัท เมืองไทยลิสซิ่ง จำกัด (มหาชน))
ตั้งอยู่ที่ถนนจรัญสนิทวงศ์ แขวงบางพลัด เขตบางพลัด กรุงเทพมหานคร
ของบริษัท เมืองไทย แคปปิตอล จำกัด (มหาชน)
สำนักงานตั้งอยู่เลขที่ 332/1 ถนนจรัญสนิทวงศ์ แขวงบางพลัด เขตบางพลัด
กรุงเทพมหานคร 10700
เดือนกรกฎาคม – ธันวาคม 2566

รายงานผลการปฏิบัติตามมาตรการป้องกันและแก้ไขผลกระทบสิ่งแวดล้อม และมาตรการติดตามตรวจสอบผลกระทบสิ่งแวดล้อม

1. ชื่อโครงการ โครงการอาคารสำนักงานใหญ่เมืองไทยแคปปิตอล

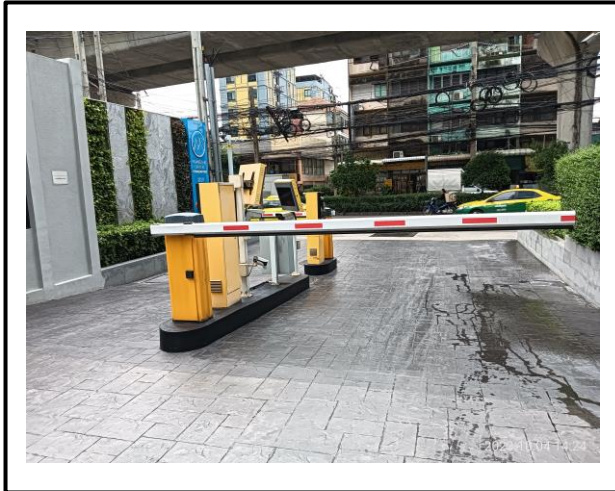
รูปที่ 2.4-1 ถนนทางเข้า-ออกโครงการ

- ถนนทางเข้า-ออกโครงการ มีจำนวน 1 จุด ดังรูปที่ 2.4-1 มีความกว้าง 6.00 เมตร เชื่อมกับถนนเจริญสนิทวงศ์ มีเขตทางกว้างประมาณ 30.90 - 38.0 เมตร ซึ่งอยู่ในการดูแลรับผิดชอบของสำนักงานโยธา กทม.
- ถนนภายในโครงการรอบอาคารเป็นถนนคอนกรีตเสริมเหล็ก มีขนาดทางรถวิ่งกว้าง 6.00 เมตร จัดการเดินรถแบบสองทิศทาง (Two way) ติดตั้งสิ่งอำนวยความสะดวกด้านการจราจร เช่น เครื่องหมายจราจร สัญญาณบนพื้นทาง กล้อง CCTV ที่จอดรถบริการ ที่จอดรถผู้พิการ เป็นต้น แสดงดังรูปที่ 2.4-2 ถึงรูปที่ 2.4-4

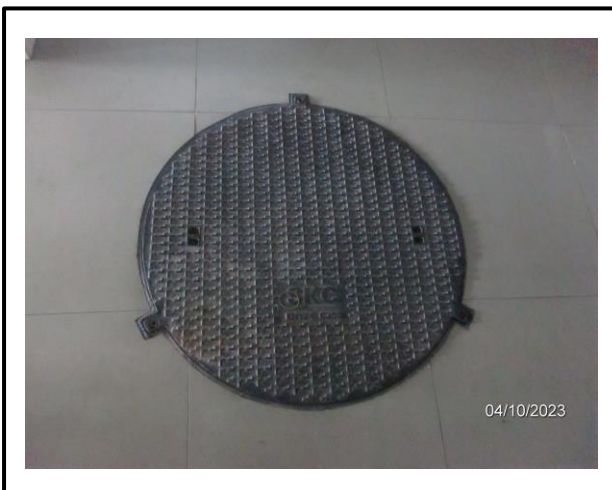
รูปที่ 2.4-6 ถังเก็บน้ำชั้นใต้ดิน

โครงการเชื่อมต่อน้ำประปาของโครงการกับท่อประปาของการประปานครหลวงมีโครงข่ายท่อผ่านด้านหน้าโครงการบริเวณถนนเจริญสุขนิทวงศ์ โดยท่อหลักของโครงการที่เชื่อมต่อมีขนาดเส้นผ่านศูนย์กลาง 4 นิ้ว หรือ 100 มิลลิเมตร จำนวน 1 จุด บริเวณด้านหน้าโครงการ ต่อท่อนำน้ำไปยังถังเก็บน้ำใต้ดิน และถังเก็บน้ำดาดฟ้าของโครงการ แสดงดังรูปที่ 2.4-6 ถึงรูปที่ 2.4-7 ภายในถังเก็บน้ำใช้ทุกถัง จัดให้มีการเคลือบสารป้องกันการปนเปื้อนจากสารมลพิษที่อาจซึมออกมาจากคอนกรีตภายในตัวถังเก็บน้ำโดยสารเคลือบต้องเป็นชนิดที่ปลอดภัยต่อสิ่งแวดล้อม และปลอดภัยต่อการอุปโภคบริโภคของพนักงาน

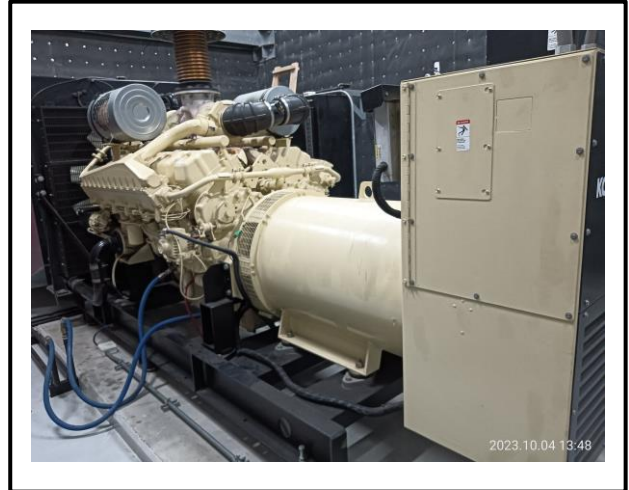
รูปที่ 2.4-10 เครื่องกำเนิดไฟฟ้าสำรอง

ระบบไฟฟ้าสำรองจะเป็นเครื่องกำเนิดไฟฟ้า จำนวน 1 ชุด เป็นเครื่องกำเนิดไฟฟ้า ชนิด Stand-by Rate ขนาด 1,250 KVA จำนวน 1 ชุด ติดตั้งในห้องไฟฟ้าสำรอง ชั้นที่ 6 แสดงดังรูปที่ 2.4-10 เป็นเครื่องกำเนิดไฟฟ้าแบบขับเคลื่อนด้วยเครื่องยนต์ดีเซล และแบตเตอรี่ ทั้งนี้ได้จัดให้มีระบบป้องกันเสียงดังบริเวณผนังห้อง และระบบกำจัดเขม่าควันจากการทำงานของเครื่อง โดยจ่ายแยกไปยังตู้เมนสวิตช์ไฟฟ้าฉุกเฉิน (Main Distribution Board : MDB) เพื่อจ่ายไฟฟ้าให้กับเครื่องใช้ไฟฟ้ากรณีไฟฟ้านครหลวงเกิดขัดข้อง

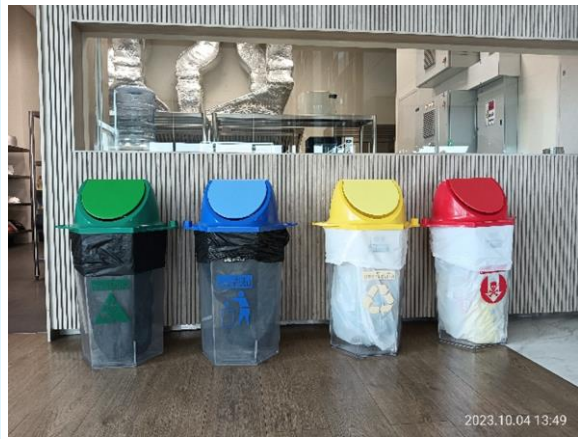
รูปที่ 3-19 ถังขยะแบบแยกประเภท

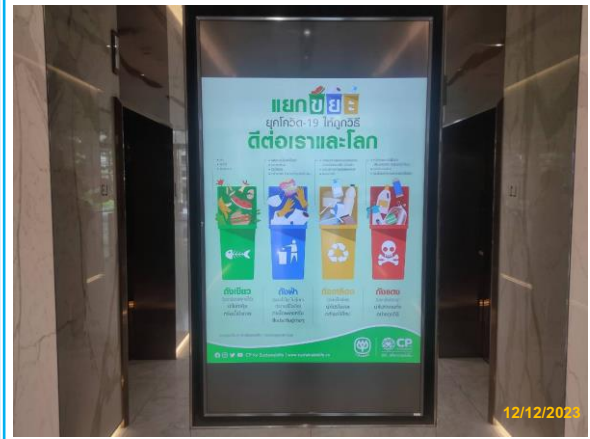
รูปที่ 3-20 ป้ายประชาสัมพันธ์การคัดแยกขยะให้ถูกวิธี

10. ส่งเสริมและเผยแพร่/ประชาสัมพันธ์ผ่านทางแผ่นพับ ใบปลิว ให้ผู้ใช้อาคารโครงการรู้จักและเข้าใจหลักการในการลดปริมาณขยะ เช่น หลัก 4Rs นั่นคือ Repair (ซ่อมแซม) Reduce (ลด) Reuse (ใช้ซ้ำ) และ Recycle (แปรรูปนำกลับมาใช้ใหม่)	- ทางโครงการส่งเสริม เผยแพร่ และประชาสัมพันธ์ หลักการง่ายๆ ในการลดปริมาณขยะผ่านทางบอร์ดประชาสัมพันธ์ ให้ผู้พักอาศัยในโครงการเข้าใจ	-	รูปที่ 3-20

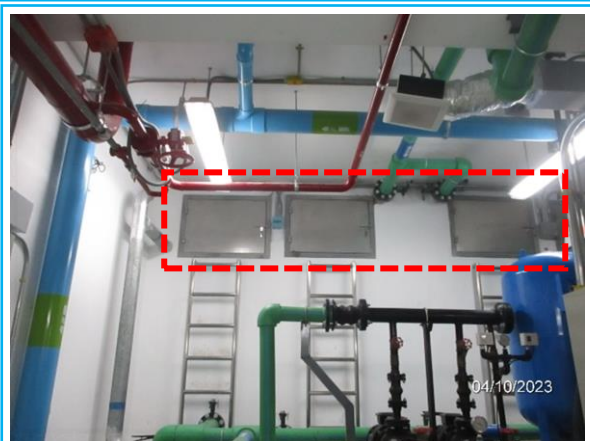
รูปที่ 3-22 ถังเก็บน้ำชั้นดาดฟ้า

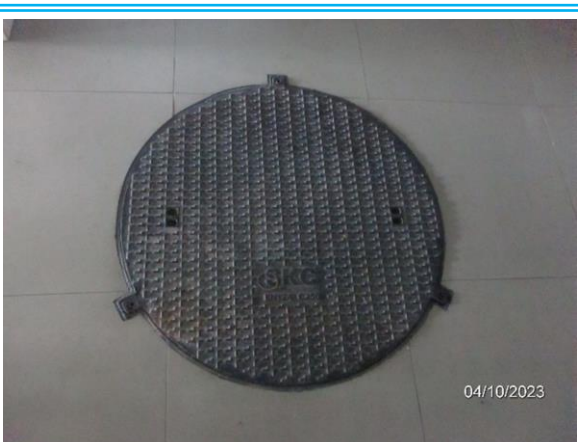
รูปที่ 3-23 ถังเก็บน้ำชั้นใต้ดิน

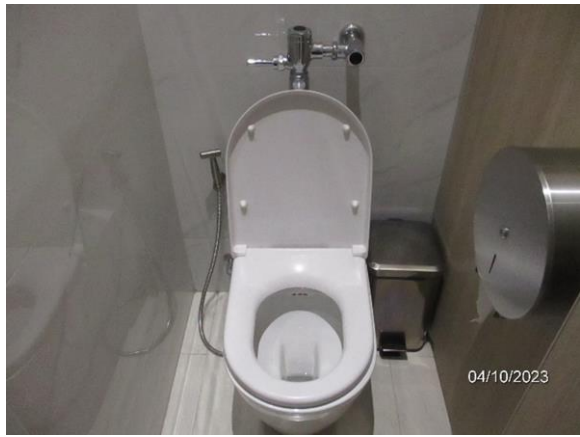
รูปที่ 3-24 (ต่อ) อุปกรณ์ และผลิตภัณฑ์ประหยัดน้ำ

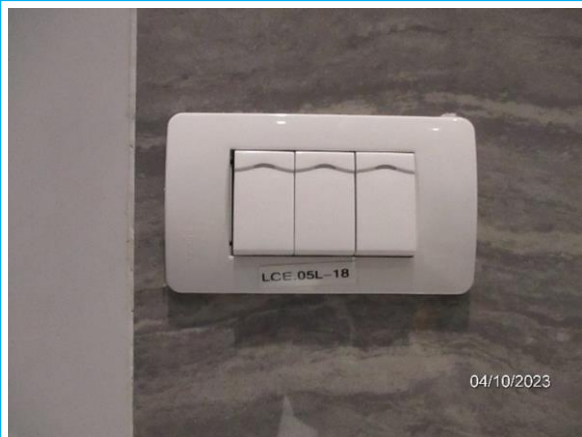
รูปที่ 3-27 สวิตช์ไฟแยกเปิด-ปิดเฉพาะจุด

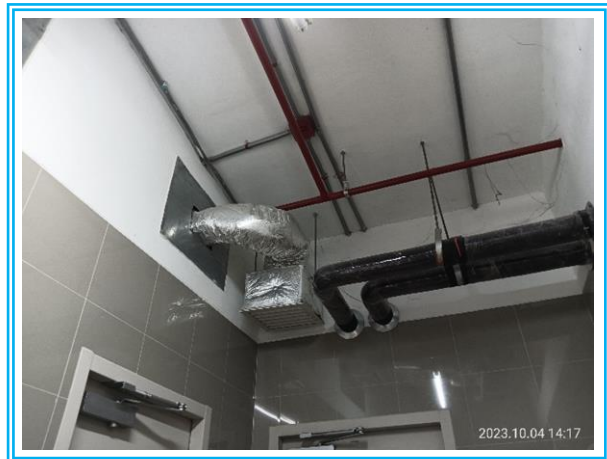
รูปที่ 3-31 ท่อพัดลมดูดอากาศประจำห้องพัสดุ

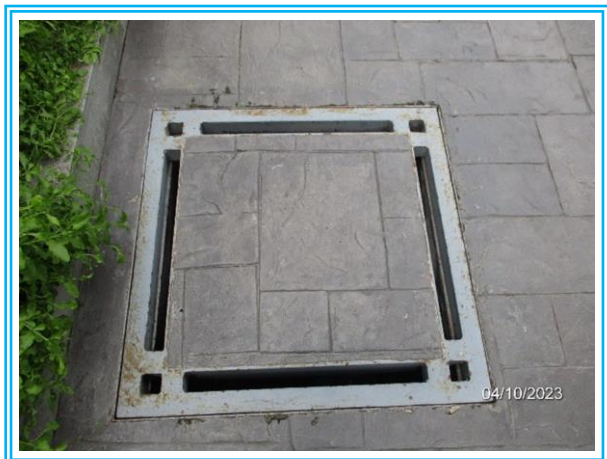
รูปที่ 3-33 ท่อระบายน้ำของโครงการ

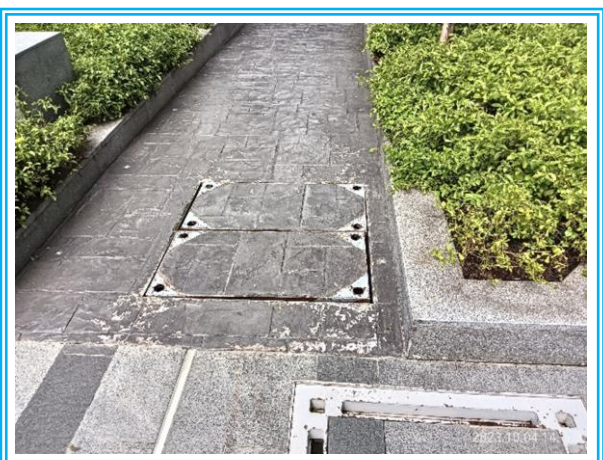
รูปที่ 3-34 บ่อหน่วงน้ำของโครงการ

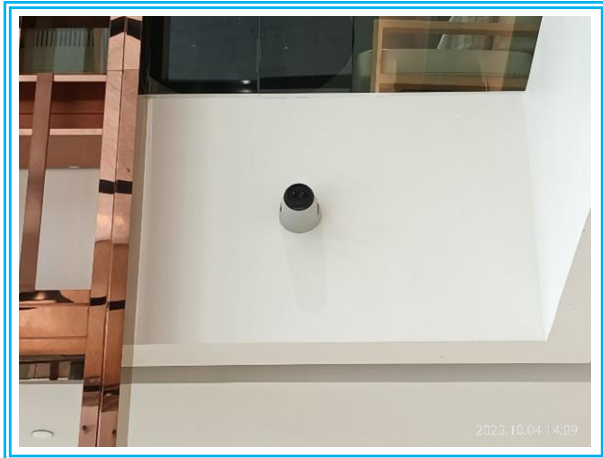
รูปที่ 3-45 กล้อง CCTV ภายในอาคาร

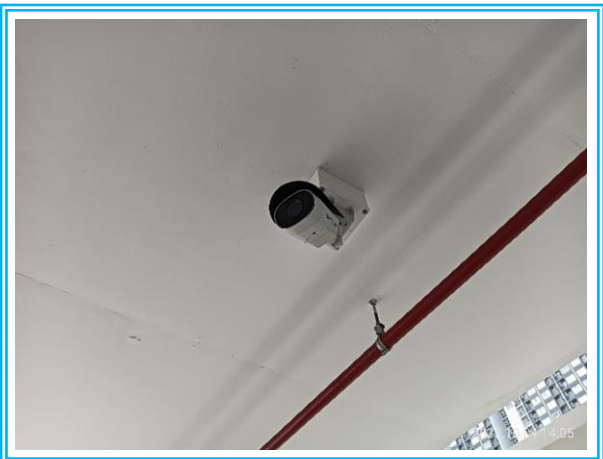
รูปที่ 3-46 กล้อง CCTV บริเวณลานจอดรถ

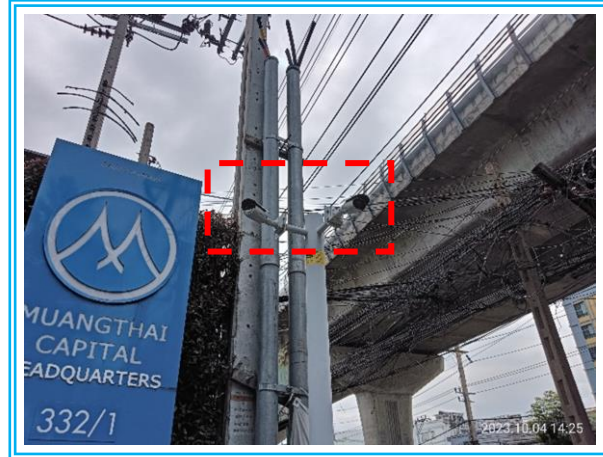
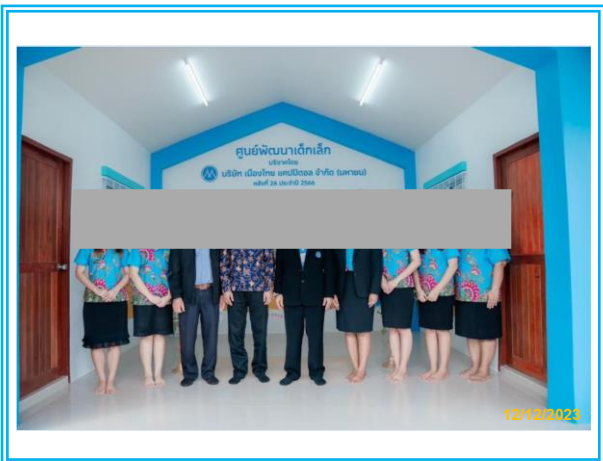
รูปที่ 3-48 กล้อง CCTV บริเวณทางเข้า-ออกโครงการ

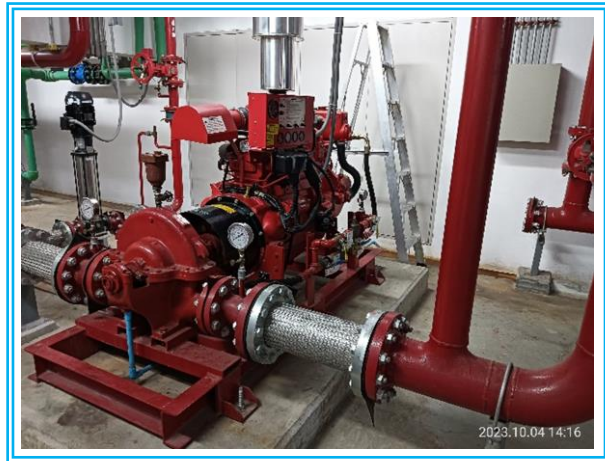
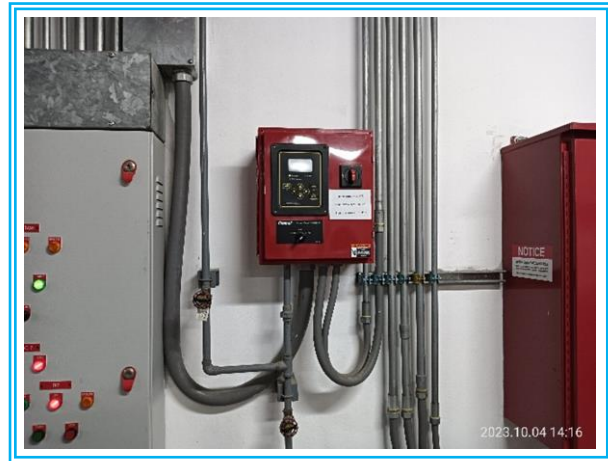
รูปที่ 3-52 ระบบป้องกันและระงับอัคคีภัยของโครงการ

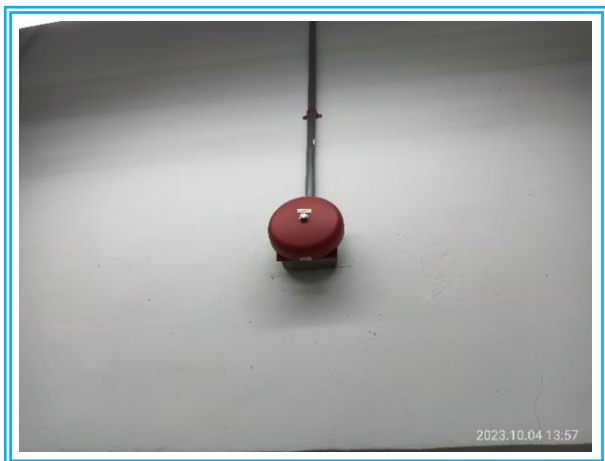
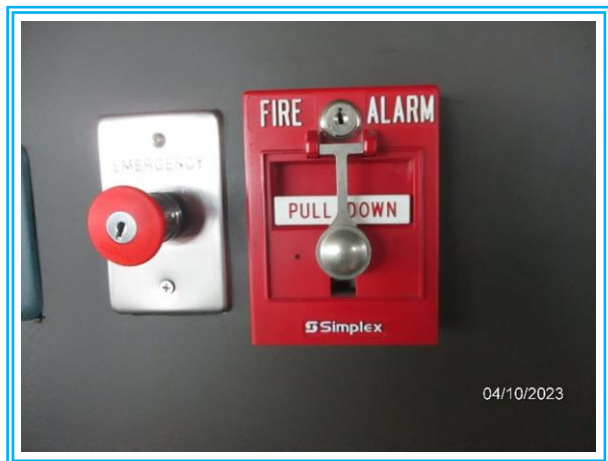
รูปที่ 3-53 อุปกรณ์ส่งสัญญาณ และแจ้งเหตุเพลิงไหม้

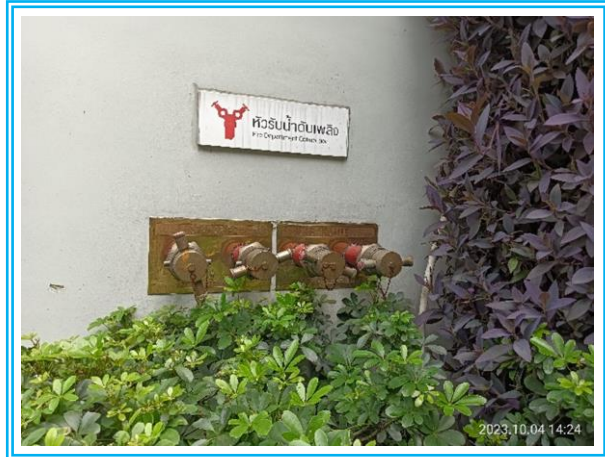
รูปที่ 3-56 หัวรับน้ำดับเพลิง

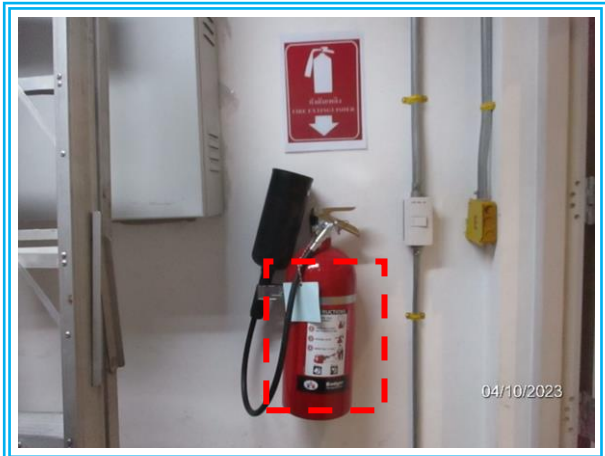
รูปที่ 3-59 แผนผังการติดตั้งอุปกรณ์ดับเพลิง
และทางหนีไฟ

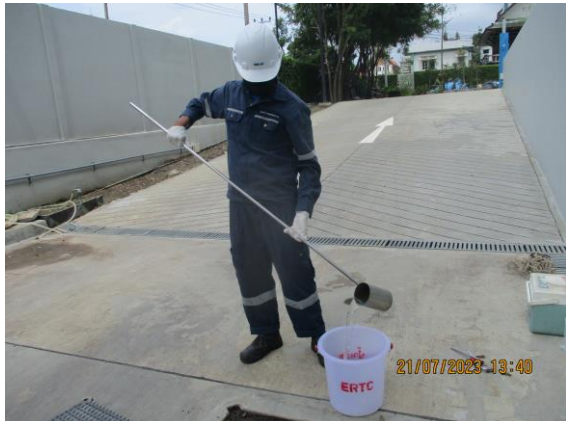
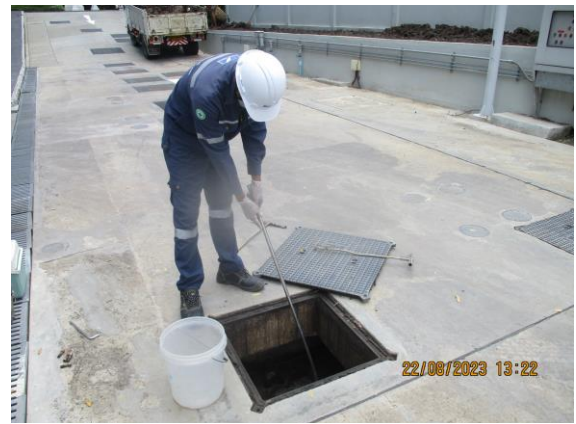
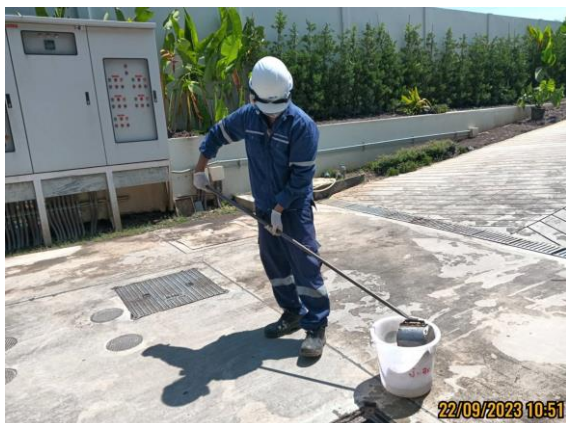
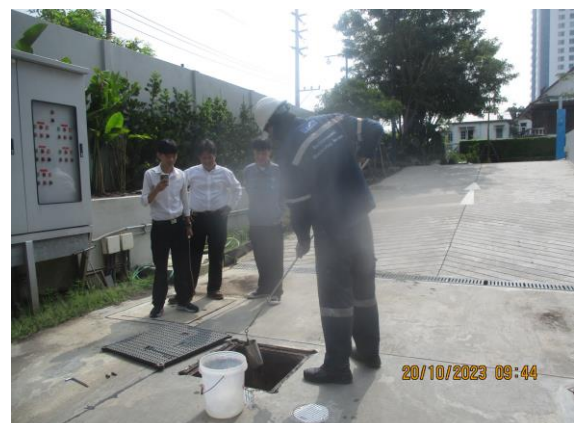
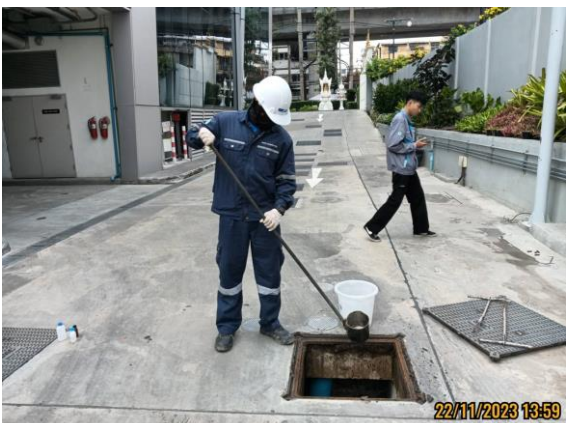
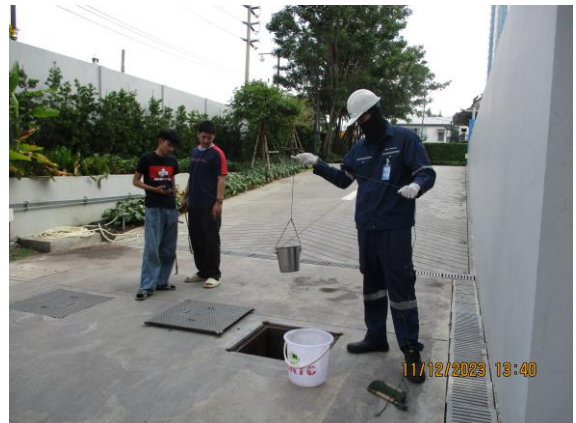
รูปที่ 4.2-1 รูปแสดงการเก็บตัวอย่างคุณภาพน้ำทิ้ง บริเวณบ่อแยกกากตะกอน 1
ดำเนินการเก็บตัวอย่างระหว่างเดือนกรกฎาคม – ธันวาคม 2566

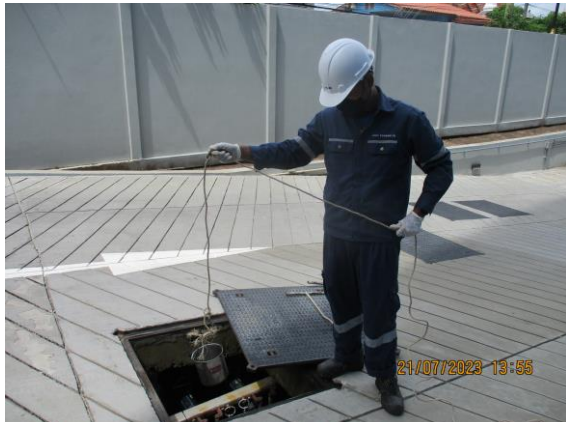
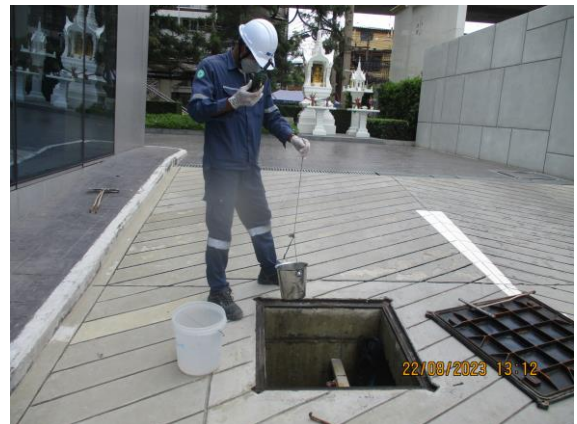
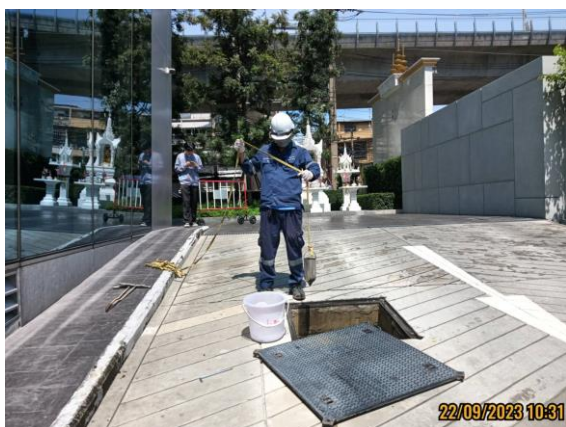
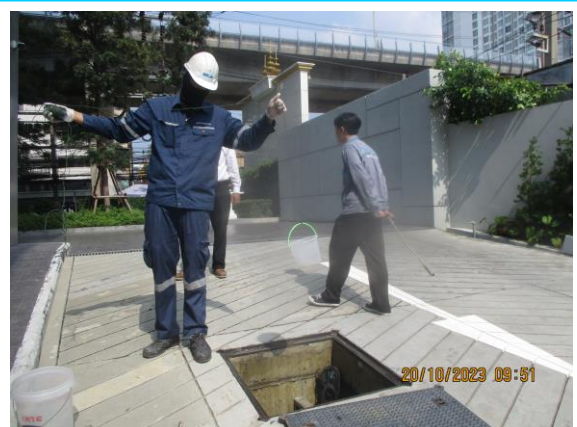
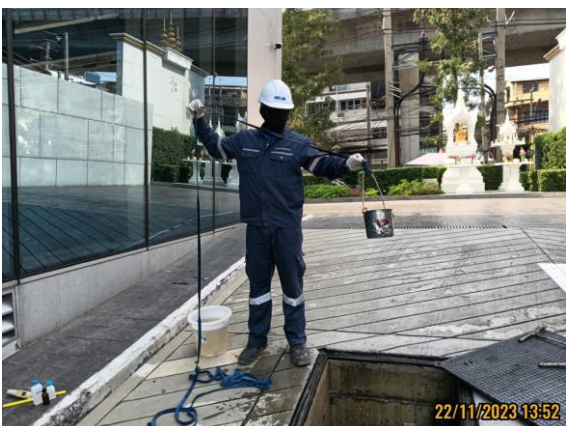
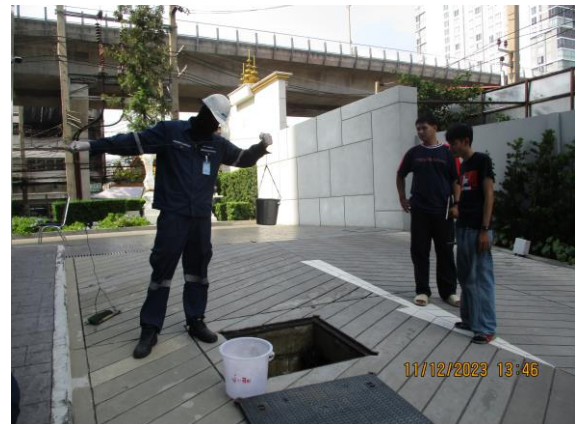
รูปที่ 4.2-2 รูปแสดงการเก็บตัวอย่างคุณภาพน้ำทั้ง บริเวณบ่อพักน้ำใส
ดำเนินการเก็บตัวอย่างระหว่างเดือนกรกฎาคม – ธันวาคม 2566

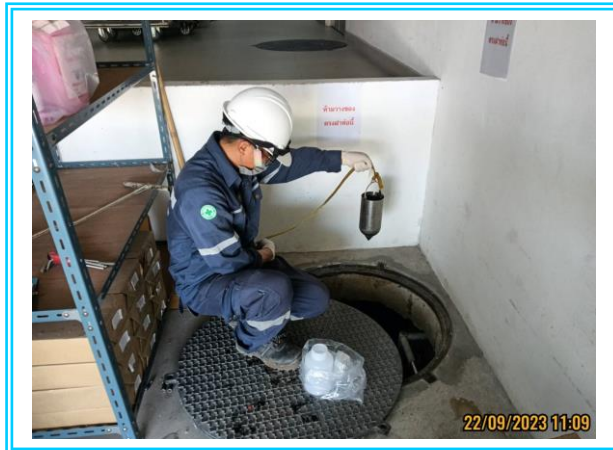
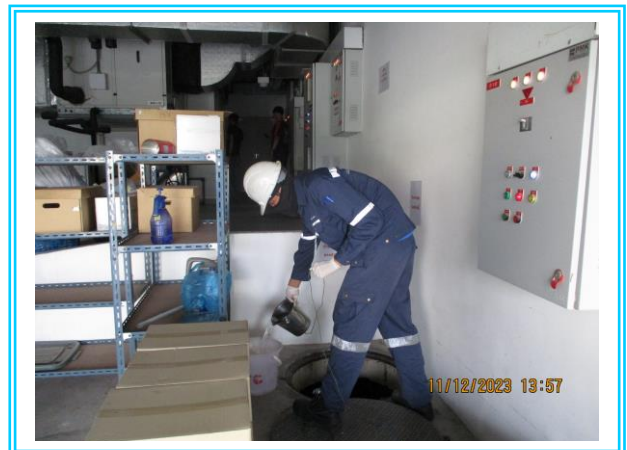
รูปที่ 4.2-11 รูปแสดงการเก็บตัวอย่างน้ำใช้ บริเวณถังเก็บน้ำชั้นใต้ดินจุดที่ 1
ดำเนินการเก็บตัวอย่างระหว่างเดือนกรกฎาคม – ธันวาคม 2566

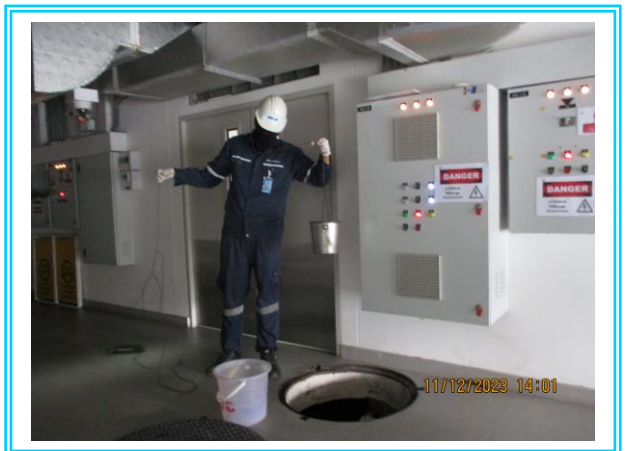
รูปที่ 4.2-12 รูปแสดงการเก็บตัวอย่างน้ำใช้ บริเวณถังเก็บน้ำชั้นใต้ดินจุดที่ 2
ดำเนินการเก็บตัวอย่างระหว่างเดือนกรกฎาคม – ธันวาคม 2566

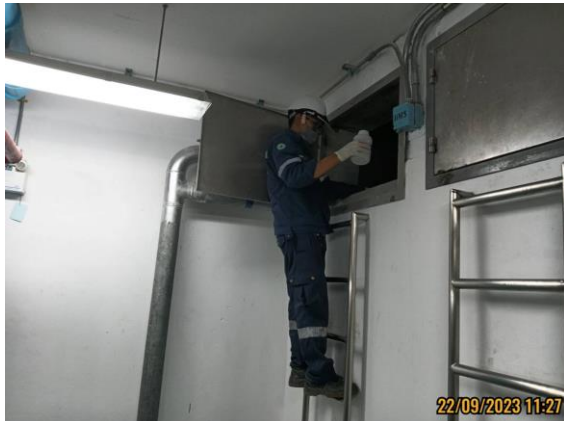
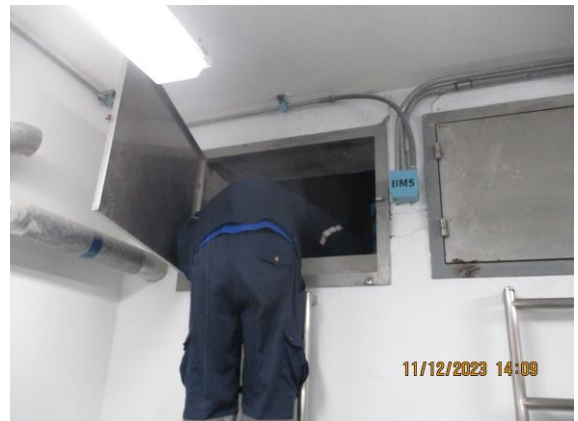
รูปที่ 4.2-13 รูปแสดงการเก็บตัวอย่างน้ำใช้ บริเวณถังเก็บน้ำชั้นตาดฟ้า จุดที่ 1
ดำเนินการเก็บตัวอย่างระหว่างเดือนกรกฎาคม – ธันวาคม 2566

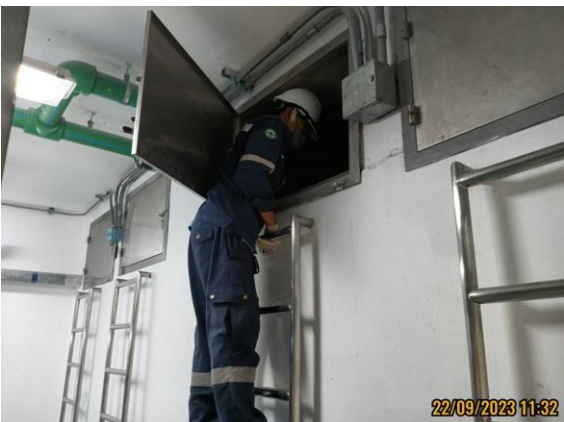
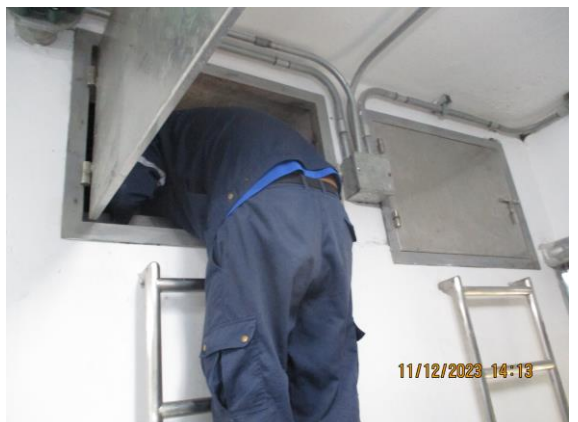
รูปที่ 4.2-14 รูปแสดงการเก็บตัวอย่างน้ำใช้ บริเวณถังเก็บน้ำชั้นตาดฟ้า จุดที่ 2
ดำเนินการเก็บตัวอย่างระหว่างเดือนกรกฎาคม – ธันวาคม 2566
