รายงานผลการปฏิบัติตามมาตรการป้องกันและแก้ไขผลกระทบสิ่งแวดล้อม

และมาตรการติดตามตรวจสอบผลกระทบสิ่งแวดล้อม

โครงการ Samyan Mitrtown (ระยะดำเนินการ)

เดือนกรกฎาคม – ธันวาคม 2566

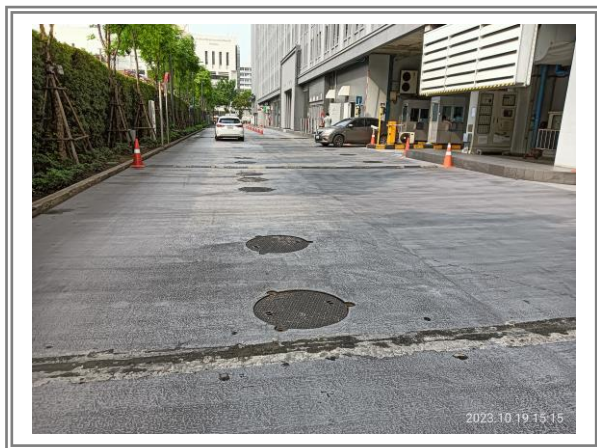
รูปที่ 2.5-1 ระบบบำบัดน้ำเสีย

โครงการฯ จัดให้มีระบบบำบัดน้ำเสียภายในโครงการฯ จำนวน 2 ชุด เป็นระบบบำบัดน้ำเสียชนิด Intermittent Decant Extended Aeration System โดยมีรายละเอียดดังนี้

จากนั้นน้ำเสียจะไหลลงไปยังบ่อเติมอากาศ (Sequenced Aeration Tank (SAT)) ซึ่งภายในติดตั้งเครื่องเติมอากาศเพื่อช่วยเพิ่มปริมาณออกซิเจนให้แก่ น้ำเสียเช่นกัน จากนั้นตะกอนบางส่วนถูกสูบกลับไปยังบ่อ Continuous Aeration Tank (CAT) สำหรับตะกอนส่วนที่เหลือจะถูกสูบไปยังบ่อเก็บตะกอน (Sludge Holding Tank) ซึ่งโครงการฯ จะประสานให้รถสูบล้างถังของสำนักงานเขตปทุมวันมาสูบไปกำจัดต่อไป สำหรับน้ำใสที่อยู่ด้านบนจะไหลไปยังบ่อสูบน้ำใส จากนั้นจะสูบไปฆ่าเชื้อโรคด้วยระบบ UV และผ่านการกรองด้วยระบบกรองทราย (Multimedia Filter) และระบบกรองคาร์บอน (Carbon Filter) ก่อนนำไปเก็บไว้ในถังเก็บน้ำรีไซเคิล เพื่อนำไปรดน้ำต้นไม้และนำไปใช้ในระบบปรับอากาศ

น้ำทิ้งที่จะนำกลับมาใช้ประโยชน์ภายในโครงการฯ นั้น จะผ่านการปรับปรุงคุณภาพโดยผ่านระบบฆ่าเชื้อโรคด้วย UV (Ultraviolet System) ระบบกรองทราย (Multimedia Filter) ระบบกรองคาร์บอน (Carbon Filtration System) ก่อนไหลเข้าสู่ถังเก็บน้ำรีไซเคิล ซึ่งตั้งอยู่บริเวณชั้นใต้ดิน 2 มีจำนวน 2 บ่อ ความจุรวม 731 ลูกบาศก์เมตร เพื่อสูบน้ำไปรดน้ำต้นไม้ และใช้ประโยชน์ในระบบปรับอากาศต่อไป

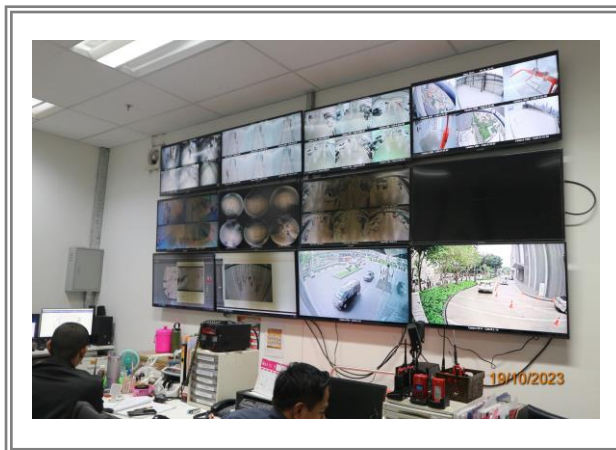
รูปที่ 2.5-3 ระบบโทรทัศน์วงจรรวม

โครงการฯ ติดตั้งระบบโทรทัศน์วงจรรวมภายในพื้นที่ส่วนโรงแรมและที่อยู่อาศัยรวม (ให้เช่า) โดยใช้ระบบ NETWORK INTERNET เพื่อไว้รองรับระบบทีวีดิจิตอล

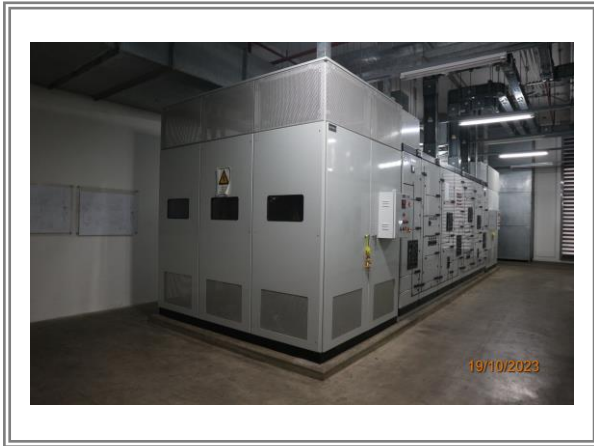
รูปที่ 2.5-4 ระบบไฟฟ้าปกติ

1) ระบบไฟฟ้าปกติ โครงการฯ จะรับกระแสไฟฟ้าโดยจำหน่ายไฟฟ้าแรงสูงผ่านหม้อแปลง โดยแปลงไฟฟ้าแรงสูงจากการไฟฟ้านครหลวง ขนาด 24 KV ผ่าน Transformer ชนิด DRY TYPE ขนาด 2,500 KVA จำนวน 2 ชุด ขนาด 2,000 KVA จำนวน 6 ชุด และขนาด 1,600 KVA จำนวน 2 ชุด แปลงไฟ 24 KV เป็น 230/400 V เพื่อจ่ายไปยัง Load ต่างๆ ในภาวะปกติ ซึ่งโครงการฯ มีความต้องการใช้กำลังไฟฟ้าประมาณ 14,654.12 KVA

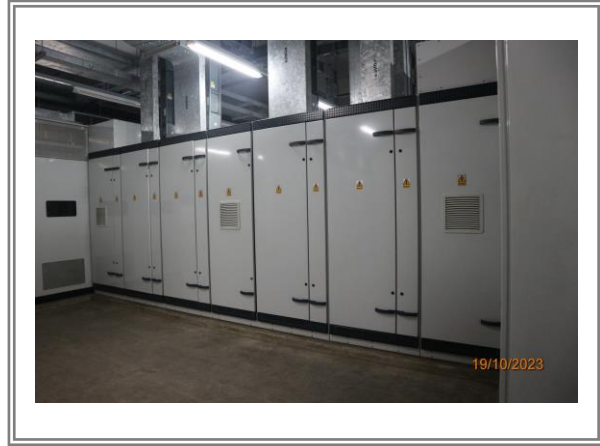
รูปที่ 2.5-5 ระบบไฟฟ้าฉุกเฉิน

2) ระบบไฟฟ้าฉุกเฉิน โครงการฯ จะจัดเตรียมระบบไฟฟ้า Emergency Light ขนาด 24 V สามารถสำรองไฟใช้ได้นาน 2 ชั่วโมง และมีเครื่องกำเนิดไฟฟ้าขนาด 1,500 KVA จำนวน 2 ชุด และขนาด 500 KVA จำนวน 1 ชุด โดยเครื่องกำเนิดไฟฟ้าแต่ละชุดสามารถสำรองไฟได้นาน 8 ชั่วโมง

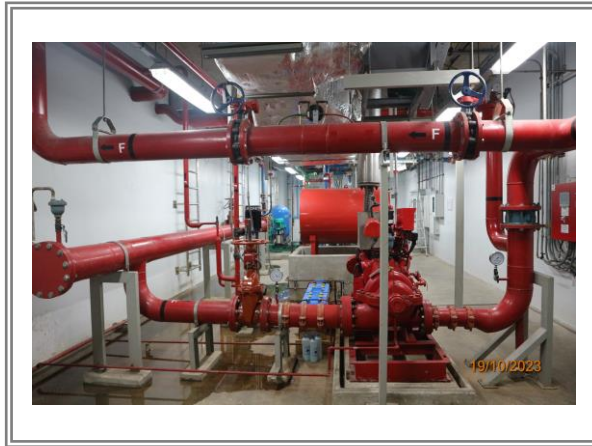
รูปที่ 2.5-6 เครื่องสูบน้ำดับเพลิง

ลูกบาศก์เมตร/นาที่ ที่ TDH 115 เมตร เพื่อสูบน้ำดับเพลิงไปยังพื้นที่โซนล่างบริเวณชั้นใต้ดิน 2 ถึงชั้นที่ 15 กรณีเกิดเพลิงไหม้

- โซนบนบริเวณชั้นที่ 7 ถึงชั้นดาดฟ้า ติดตั้งเครื่องสูบน้ำดับเพลิง (Fire Pump) ชนิดขับเคลื่อนด้วยเครื่องยนต์ดีเซล จำนวน 1 เครื่อง อัตราการสูบ 2.84 ลูกบาศก์เมตร/นาที่ ที่ TDH 50 เมตร ทำงานร่วมกับเครื่องสูบน้ำรักษาความดันน้ำในระบบท่อให้คงที่ (Jockey Pump) จำนวน 1 เครื่อง อัตราการสูบ 0.11 ลูกบาศก์เมตร/นาที่ ที่ TDH 50 เมตร เพื่อสูบน้ำดับเพลิงไปยังพื้นที่โซนบนบริเวณชั้นที่ 16 ถึงชั้นดาดฟ้าของทาวเวอร์ B กรณีเกิดเพลิงไหม้

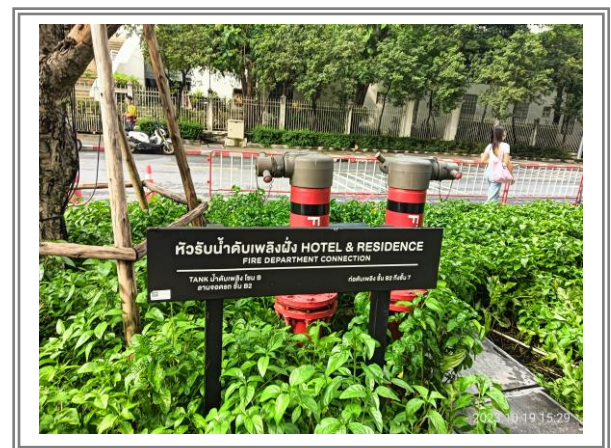
รูปที่ 2.5-7 หัวรับน้ำดับเพลิงภายนอกโครงการ

(3.1) พื้นที่ส่วนพาณิชยกรรม-ภัตตาคาร-สถานศึกษา-ห้องประชุม-สำนักงาน จำนวน 2 ชุด เพื่อรับน้ำดับเพลิงจากระบบดับเพลิงของสถานีดับเพลิงบรรทัดทอง สำหรับเติมน้ำไปยังถังเก็บน้ำดับเพลิงบริเวณชั้นใต้ดิน ถึงที่ 1 และ 2 จำนวน 1 ชุด และจ่ายน้ำเข้าสู่ระบบท่อยืน จำนวน 1 ชุด ตั้งอยู่บริเวณใกล้ทางวิ่งรถบริเวณด้านทิศใต้ของอาคาร

(3.2) พื้นที่ส่วนโรงแรม-ที่อยู่อาศัยรวม (ให้เช่า) จำนวน 2 ชุด เพื่อรับน้ำดับเพลิงจากระบบดับเพลิงของสถานีดับเพลิงบรรทัดทอง สำหรับเติมน้ำไปยังถังเก็บน้ำดับเพลิงบริเวณชั้นใต้ดิน ถึงที่ 3 และ 4 จำนวน 1 ชุด และจ่ายน้ำเข้าสู่ระบบท่อยืน จำนวน 1 ชุด ตั้งอยู่บริเวณใกล้ทางวิ่งรถบริเวณด้านทิศเหนือของอาคาร

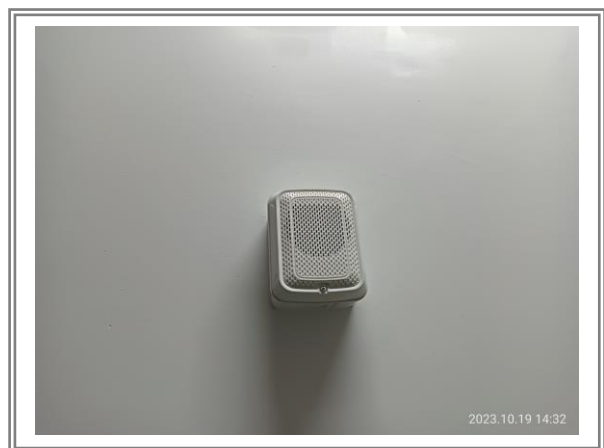
รูปที่ 2.5-9 ลำโพงแจ้งเหตุเพลิงไหม้

(5) ลำโพงแจ้งเหตุเพลิงไหม้ชนิดฮอร์น ติดตั้งบริเวณเดียวกับเครื่องแจ้งเหตุโดยใช้มือดึง (Manual Station)

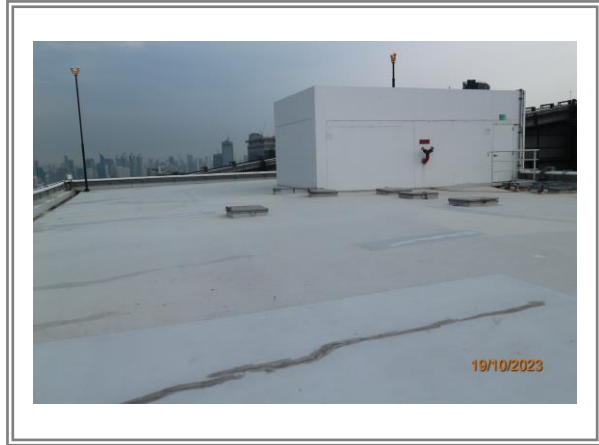
รูปที่ 2.5-12 ทางหนีไฟทางอากาศ

ทั้งนี้ โครงการฯ จะประสานกับสถานีดับเพลิงบรรทัดทอง เพื่อซักซ้อมการอพยพหนีไฟให้กับโครงการฯ ซึ่งในการซักซ้อมการอพยพหนีไฟ โครงการฯ จะต้องมีการประชาสัมพันธ์ให้คนภายในโครงการฯ หนีไฟขึ้นไปยังพื้นที่หนีไฟทางอากาศ โดยจะให้พยายามใช้บันไดทุกแห่งที่ใช้ในการหนีไฟของอาคารลงมายังชั้นล่างเพื่อสะดวกต่อการให้ความช่วยเหลือ

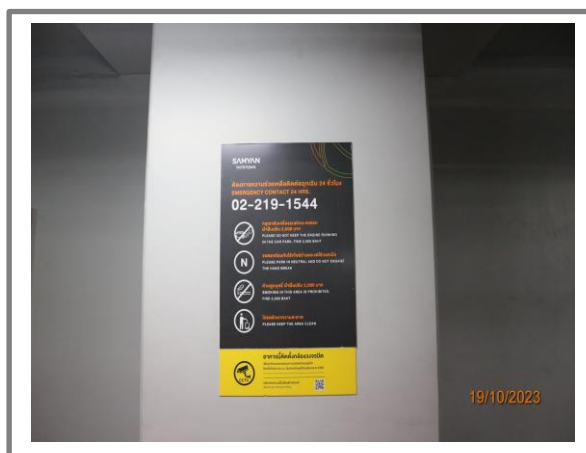
รูปที่ 3.1-8 ป้ายห้ามต่างๆ

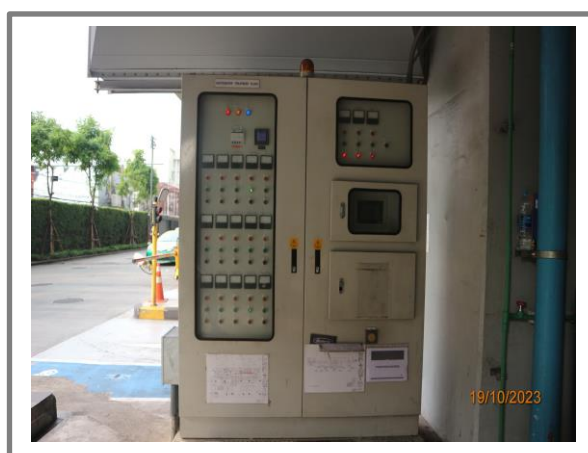
รูปที่ 3.1-14 ถังบำบัดก๊าซมีเทน

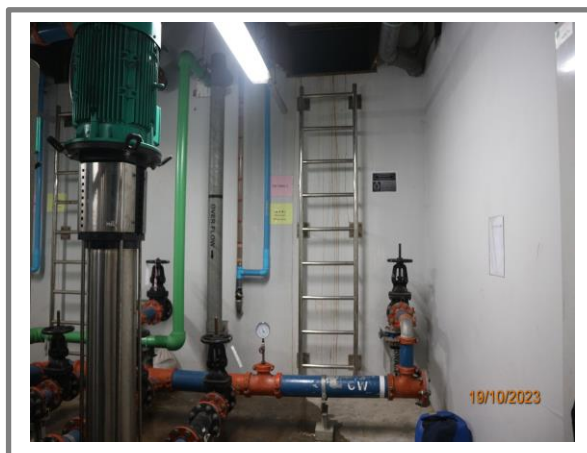
รูปที่ 3.1-15 ระบบมอเตอร์ไฟฟ้าสำหรับบำบัดน้ำเสีย

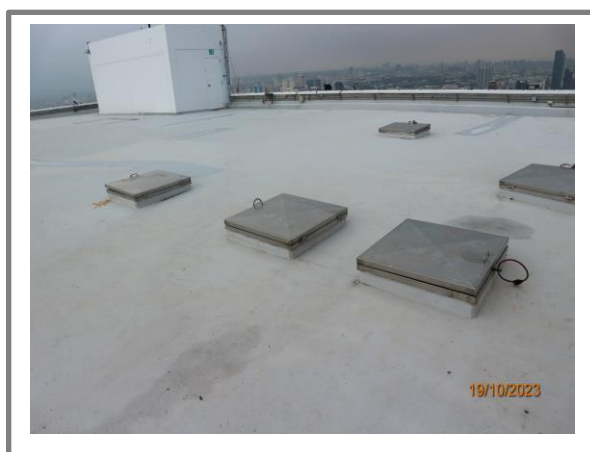
รูปที่ 3.1-16 ถังสำรองน้ำชั้นใต้ดิน

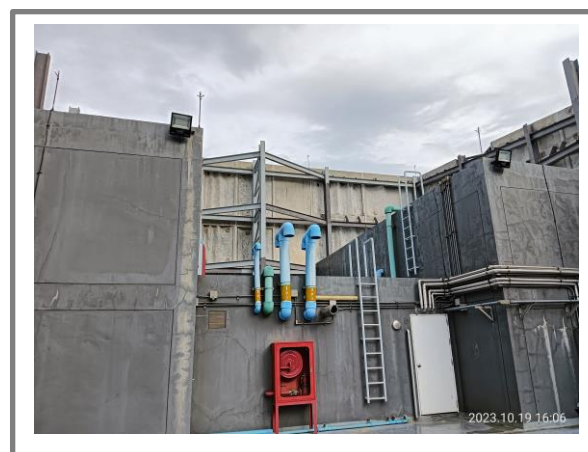
รูปที่ 3.1-17 ถังสำรองน้ำชั้น 34 ของทาวเวอร์ A

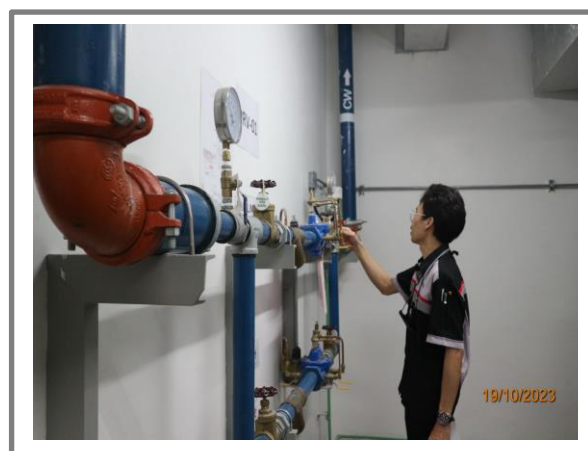
รูปที่ 3.1-19 ระบบสูบน้ำในอาคาร

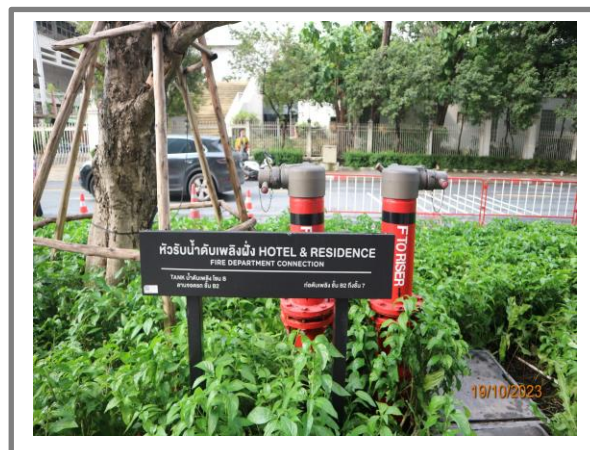
รูปที่ 3.1-46 หัวจ่ายน้ำดับเพลิง

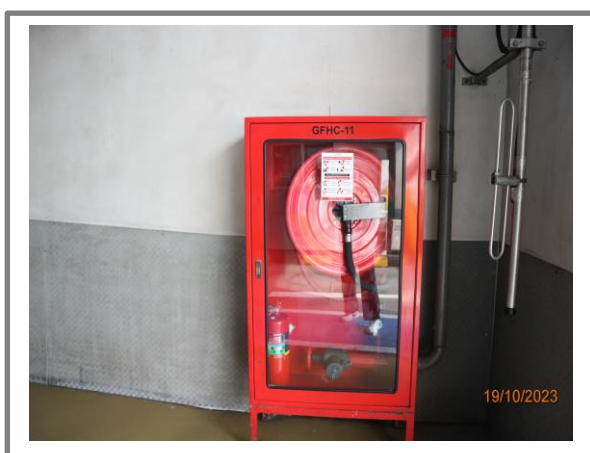
รูปที่ 3.1-47 ตู้เก็บสายฉีดน้ำดับเพลิง

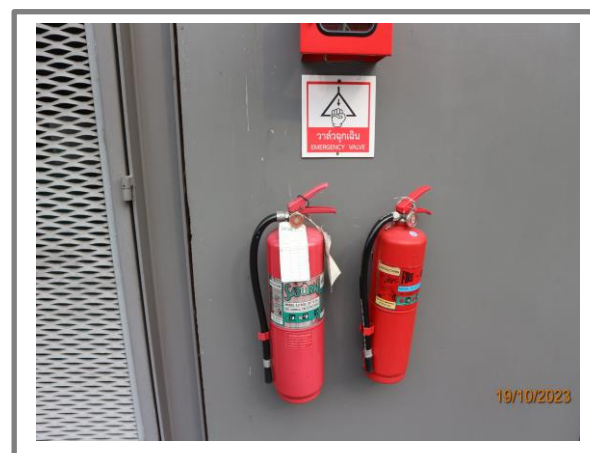
รูปที่ 3.1-48 ถังดับเพลิงแบบมือถือ

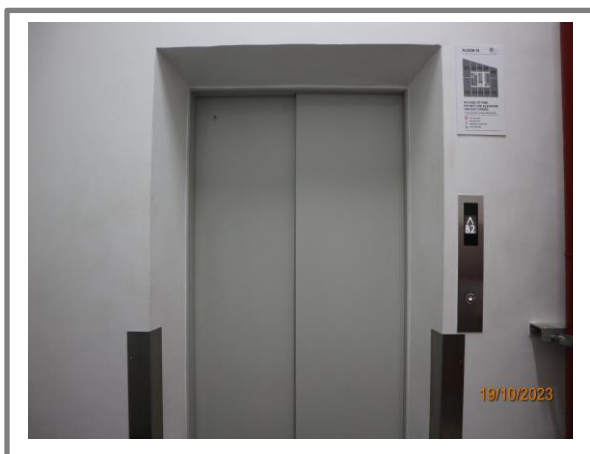
รูปที่ 3.1-49 ลิฟต์ดับเพลิง

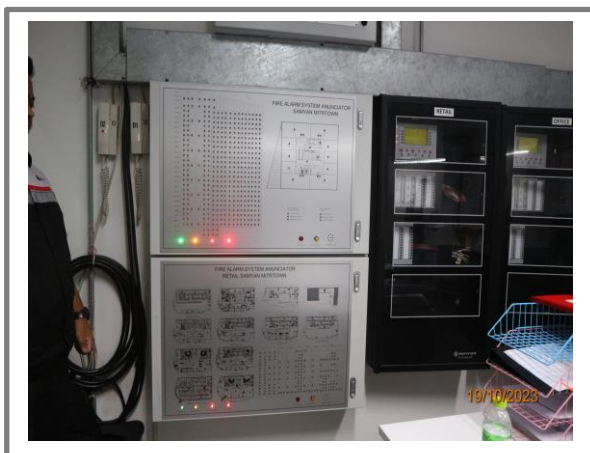
รูปที่ 3.1-51 แผงควบคุมระบบอัคคีภัย

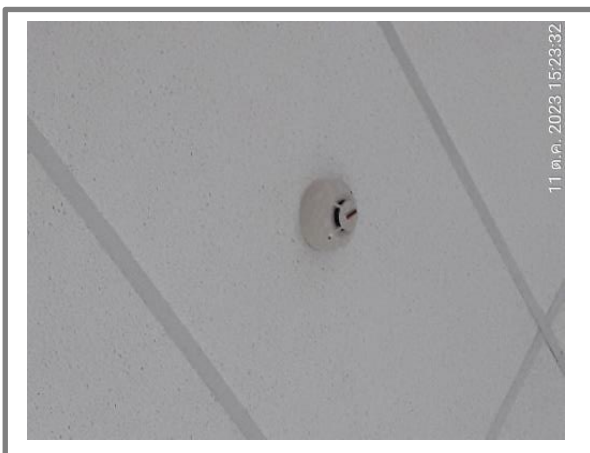
รูปที่ 3.1-52 เครื่องตรวจจับความร้อน

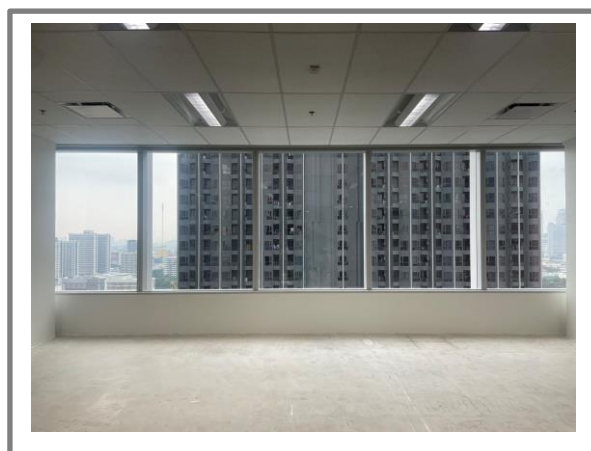
รูปที่ 3.1-74 กระจกนิรภัยชนิด Insulating Laminated

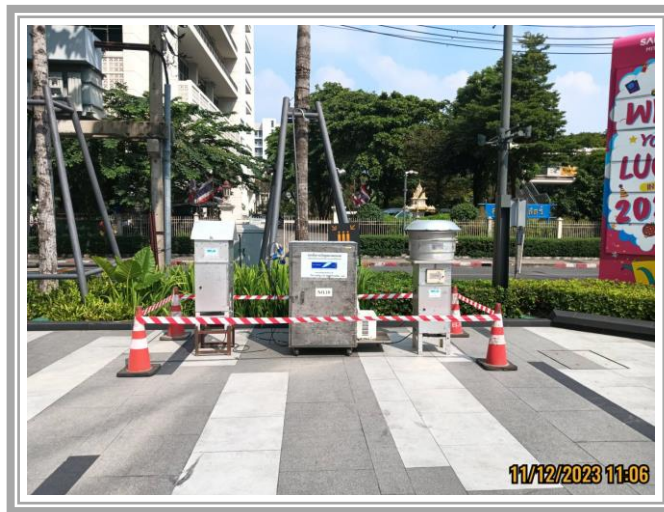
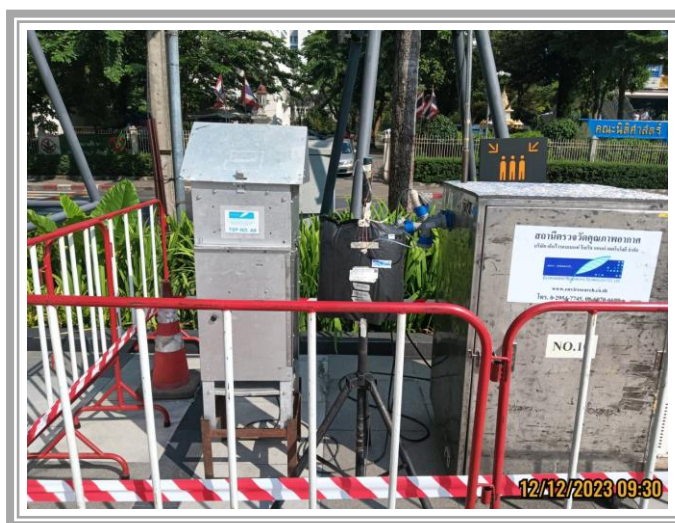
รูปที่ 4.3-34 แสดงการเก็บตัวอย่างเพื่อวิเคราะห์คุณภาพอากาศ
โครงการ Samyan Mitrtown (ระยะดำเนินการ)
ตรวจวัดในเดือนธันวาคม 2566

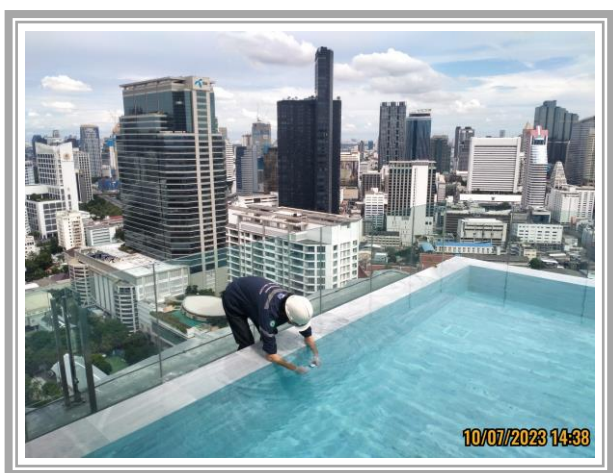
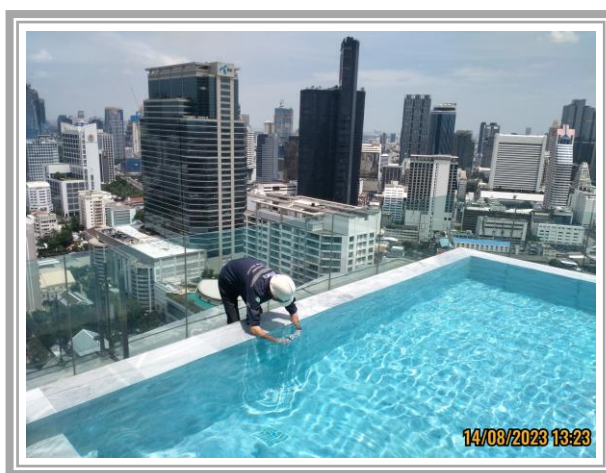
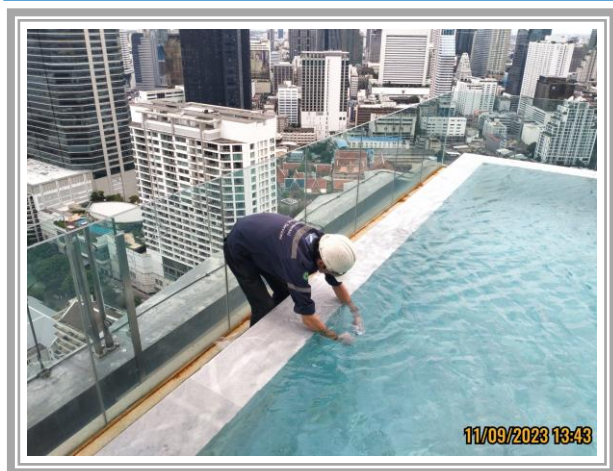
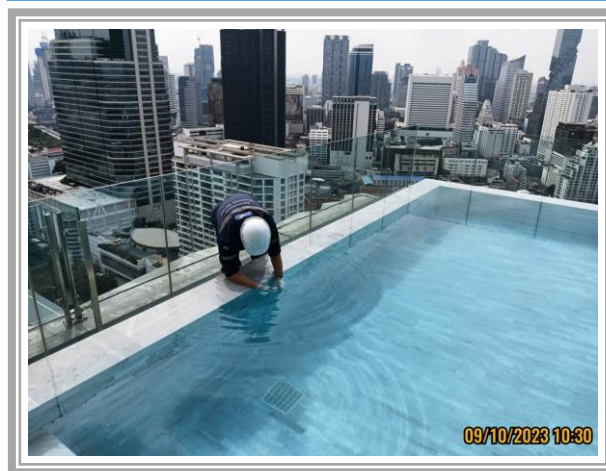
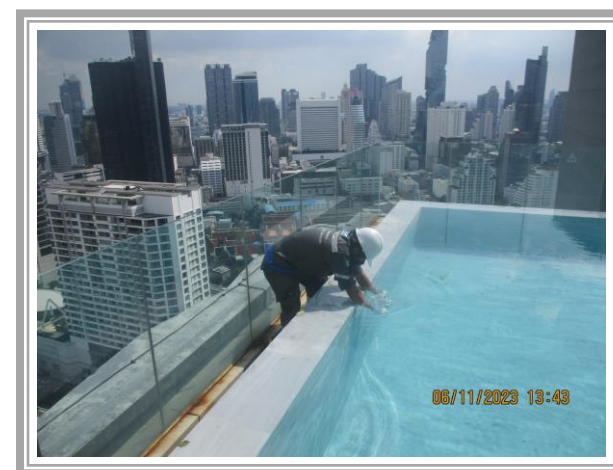
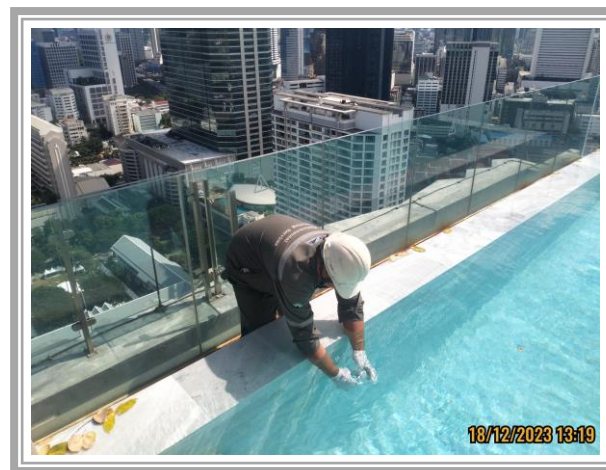
รูปที่ 4.3-35 แสดงการเก็บตัวอย่างเพื่อวิเคราะห์คุณภาพน้ำสระว่ายน้ำ (บริเวณส่วนลึก)
โครงการ Samyan Mitrtown (ระยะดำเนินการ)
ระหว่างเดือนกรกฎาคม-ธันวาคม 2566

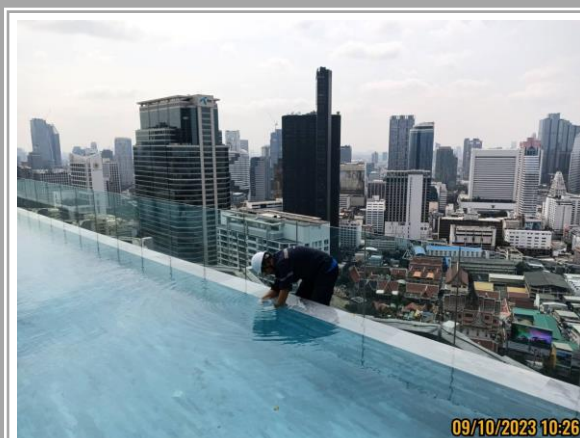
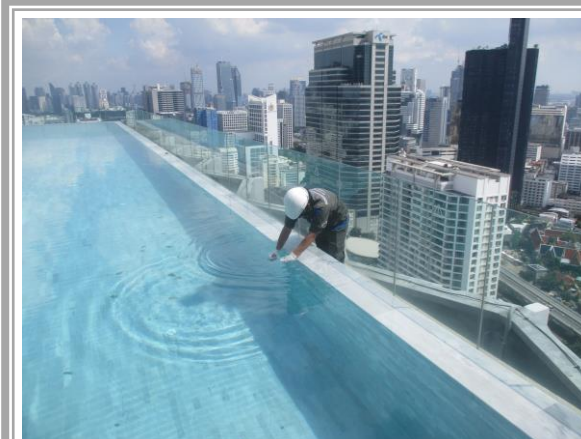
รูปที่ 4.3-36 แสดงการเก็บตัวอย่างเพื่อวิเคราะห์คุณภาพน้ำสระว่ายน้ำ (บริเวณส่วนต้น)

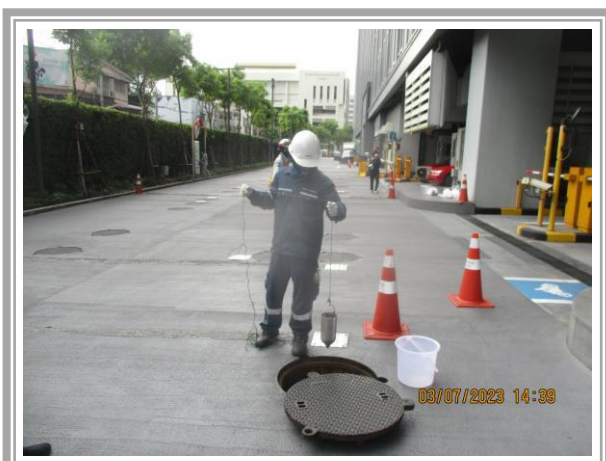
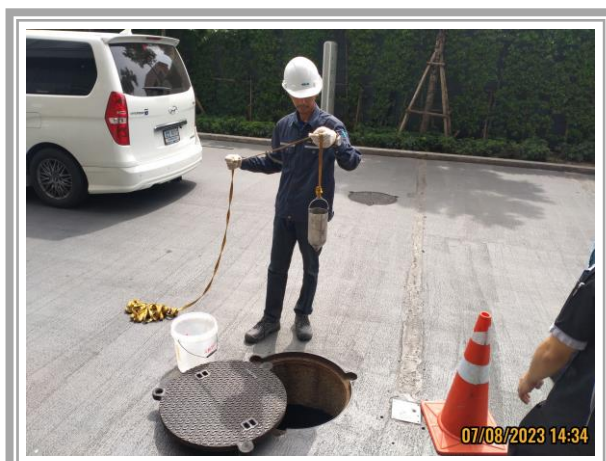
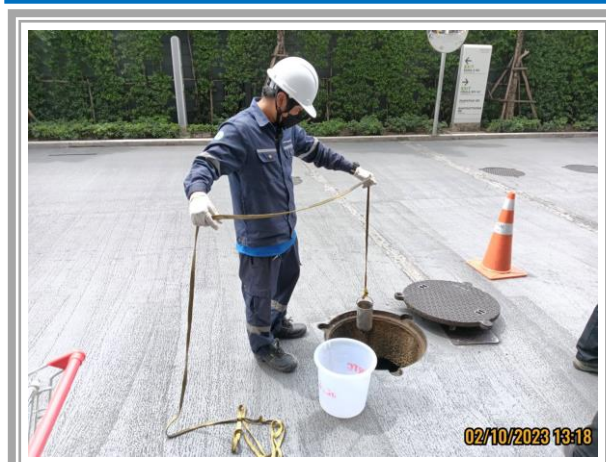
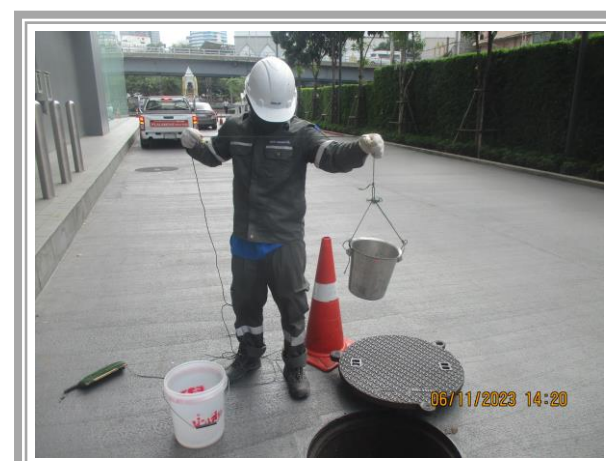
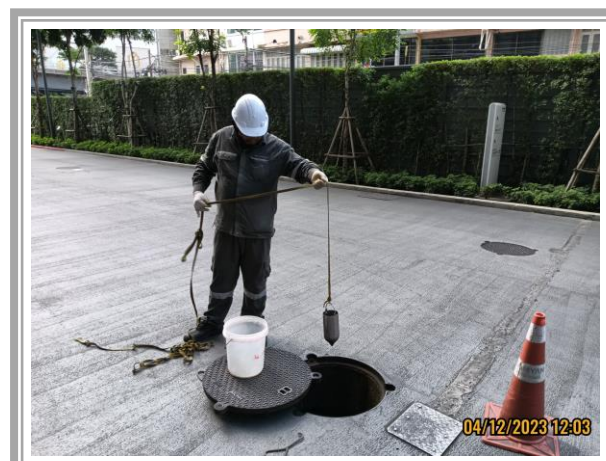
รูปที่ 4.3-37 แสดงการเก็บตัวอย่างเพื่อวิเคราะห์คุณภาพน้ำทิ้ง ส่วนสำนักงานและห้างสรรพสินค้า
บริเวณบ่อปรับสภาพน้ำเสีย (ก่อนการบำบัด) โครงการ Samyan Mitrtown (ระยะดำเนินการ)
ระหว่างเดือนกรกฎาคม-ธันวาคม 2566

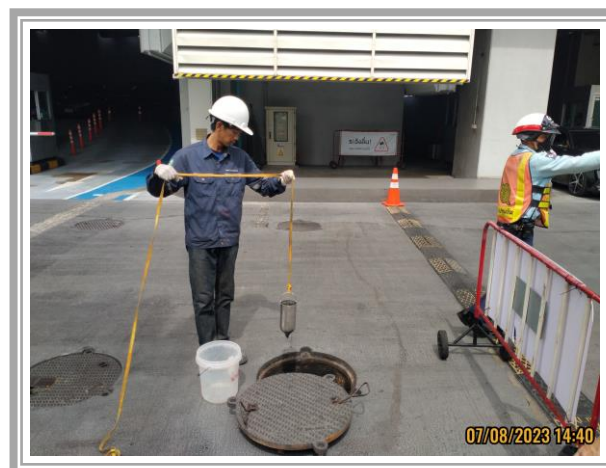
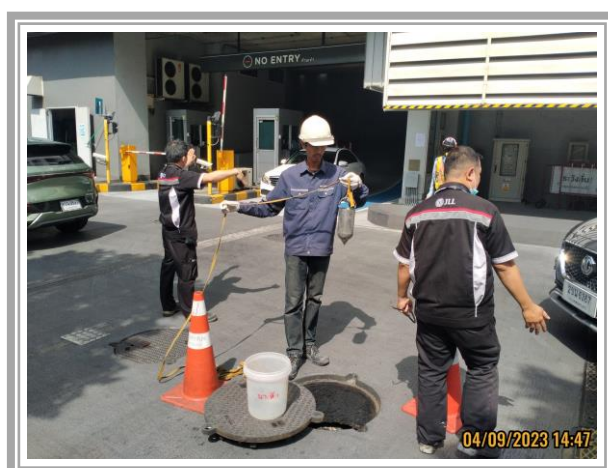
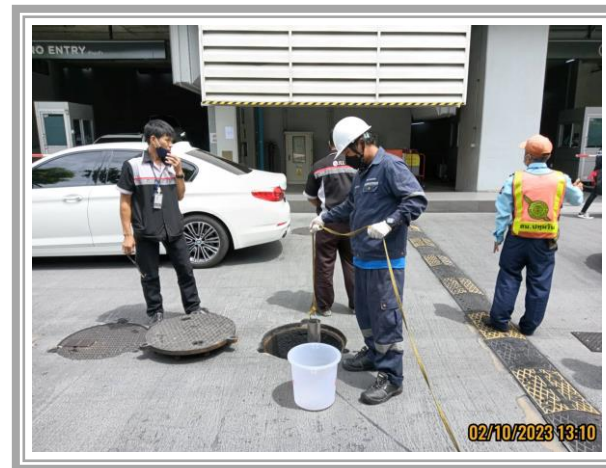
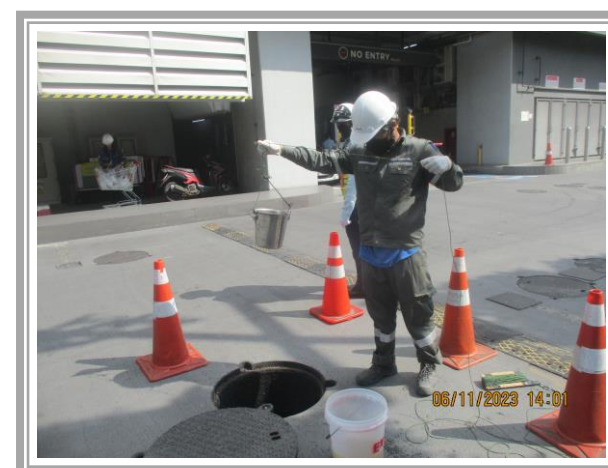
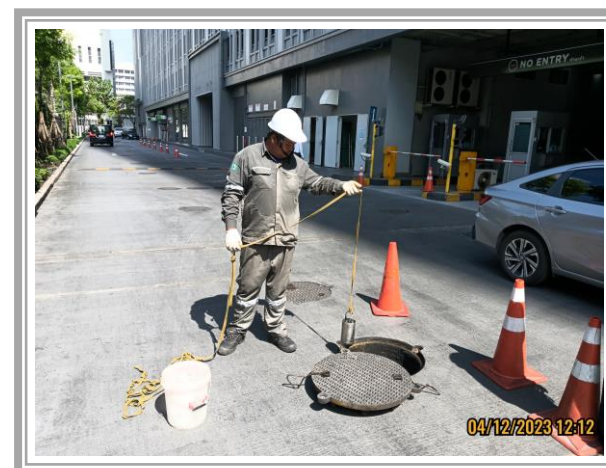
รูปที่ 4.3-38 แสดงการเก็บตัวอย่างเพื่อวิเคราะห์คุณภาพน้ำทิ้ง ส่วนสำนักงานและห้างสรรพสินค้า
บริเวณบ่อสูบน้ำใส (หลังการบำบัด) โครงการ Samyan Mitrtown (ระยะดำเนินการ)
ระหว่างเดือนกรกฎาคม-ธันวาคม 2566

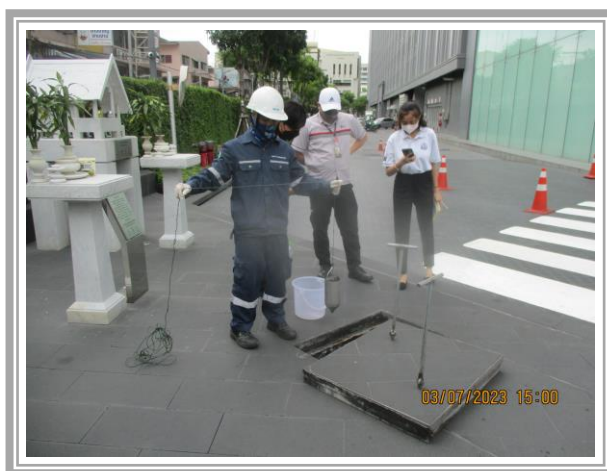
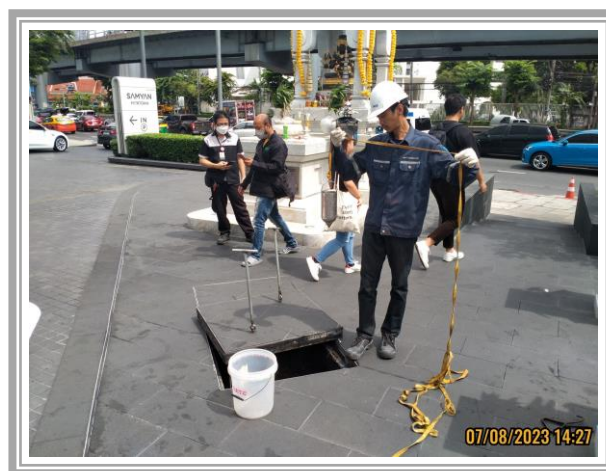
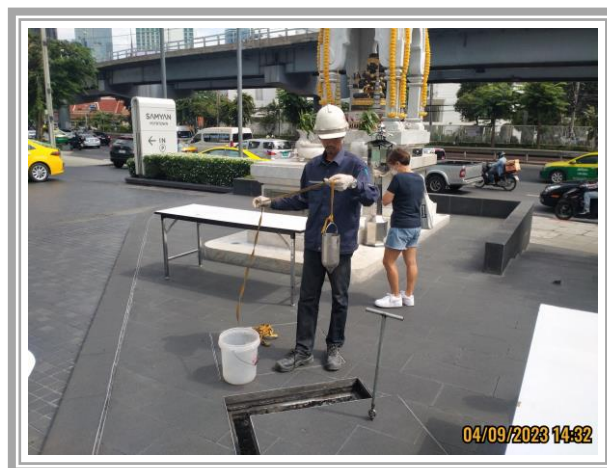
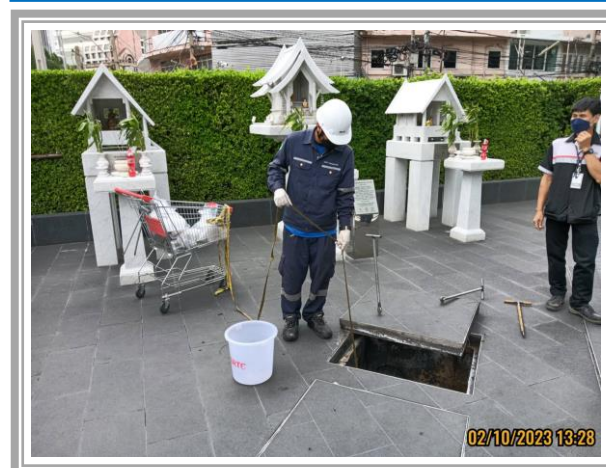
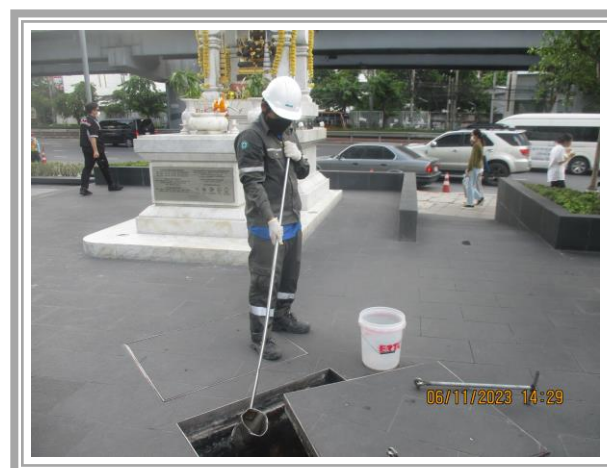
รูปที่ 4.3-39 แสดงการเก็บตัวอย่างเพื่อวิเคราะห์คุณภาพน้ำทั้ง ส่วนสำนักงานและห้างสรรพสินค้า
บริเวณปอตรจคุณภาพน้ำทั้งก่อนระบายออกสู่ภายนอกโครงการ โครงการ Samyan Mitrtown (ระยะดำเนินการ)
ระหว่างเดือนกรกฎาคม-ธันวาคม 2566

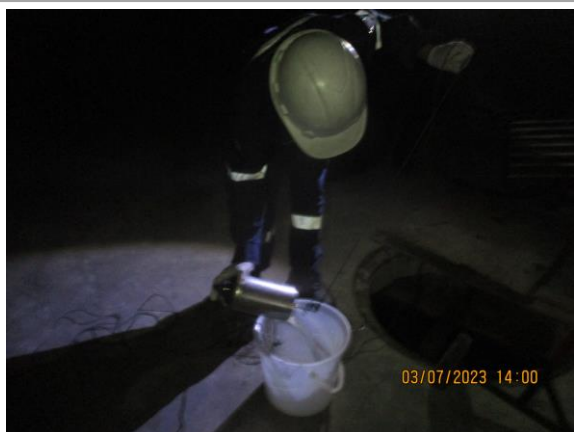
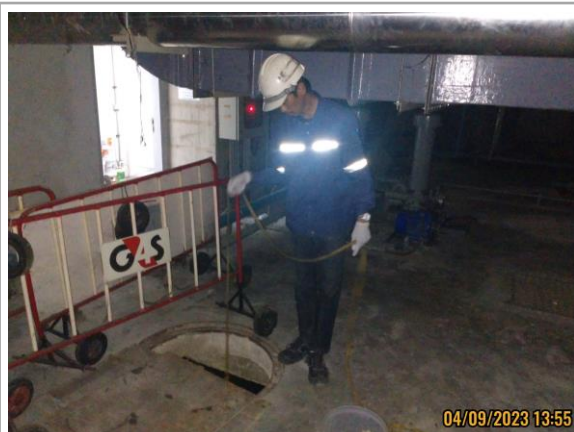
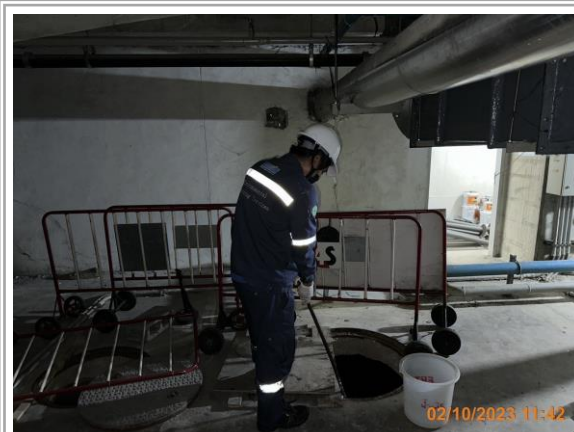
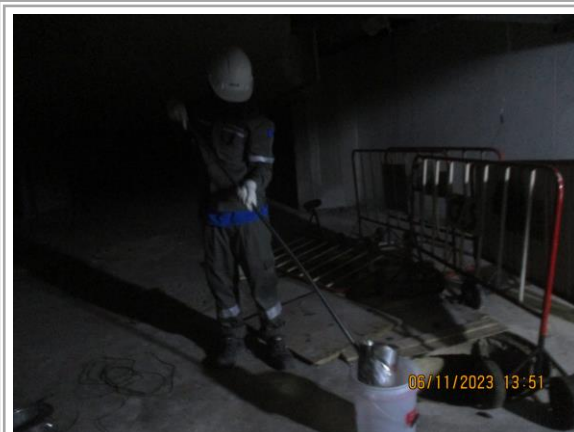
รูปที่ 4.3-40 แสดงการเก็บตัวอย่างเพื่อวิเคราะห์คุณภาพน้ำทิ้ง ส่วนโรงแรม-ที่อยู่อาศัยรวม (ให้เช่า)
บริเวณบ่อปรับสภาพน้ำเสีย (ก่อนการบำบัด) โครงการ Samyan Mitrtown (ระยะดำเนินการ)
ระหว่างเดือนกรกฎาคม-ธันวาคม 2566

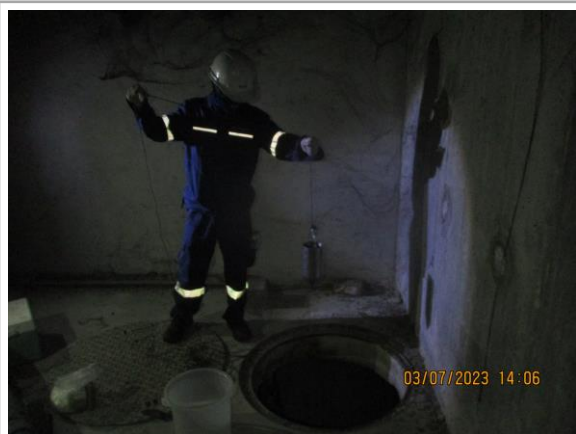
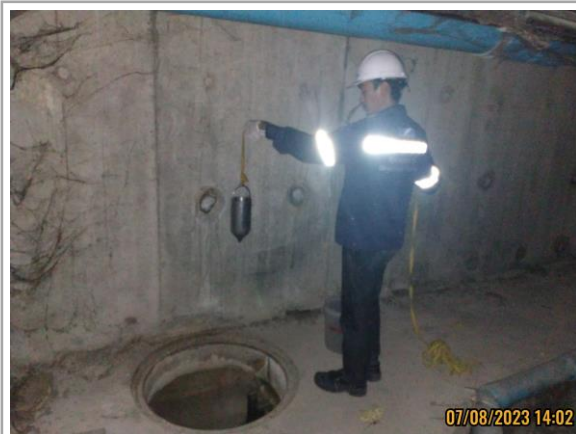
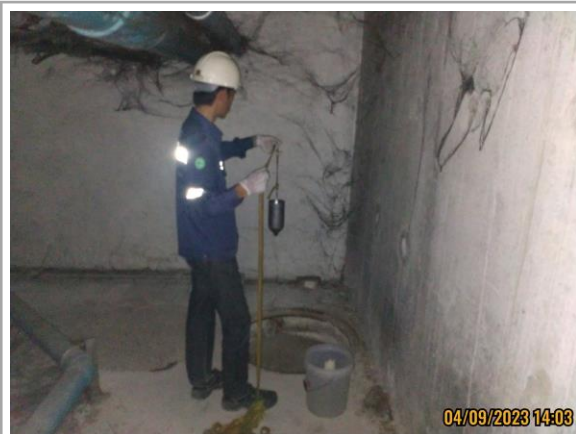
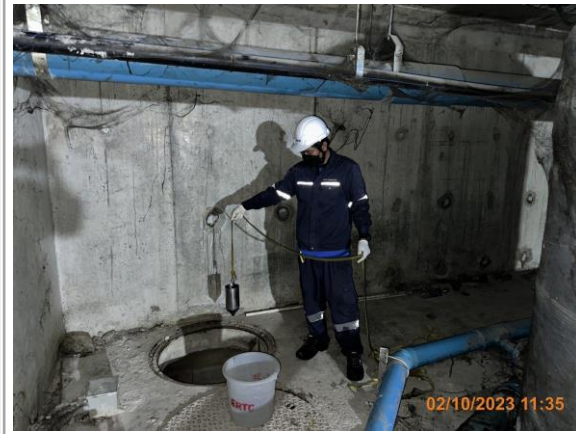
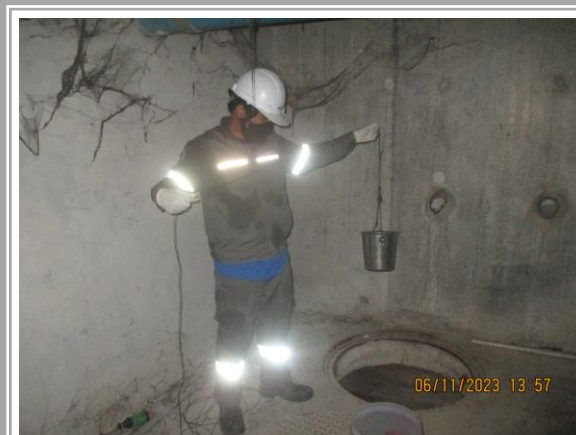
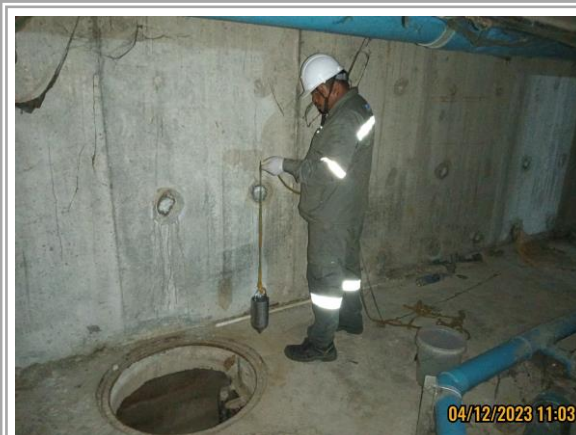
รูปที่ 4.3-41 แสดงการเก็บตัวอย่างเพื่อวิเคราะห์คุณภาพน้ำทั้ง ส่วนโรงแรม-ที่อยู่อาศัยรวม (ให้เช่า)
บริเวณบ่อสูบน้ำใส (หลังการบำบัด) โครงการ Samyan Mitrtown (ระยะดำเนินการ)
ระหว่างเดือนกรกฎาคม-ธันวาคม 2566

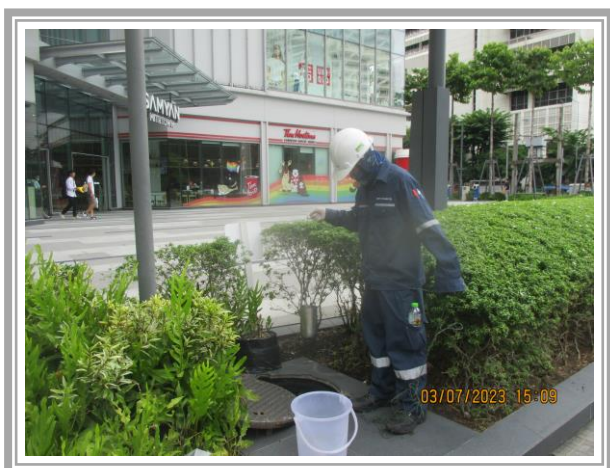
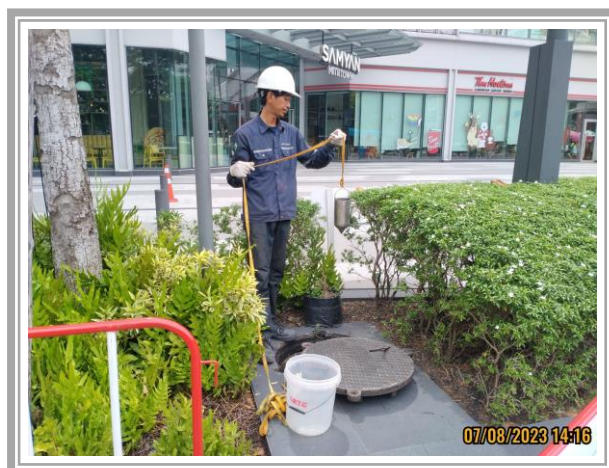
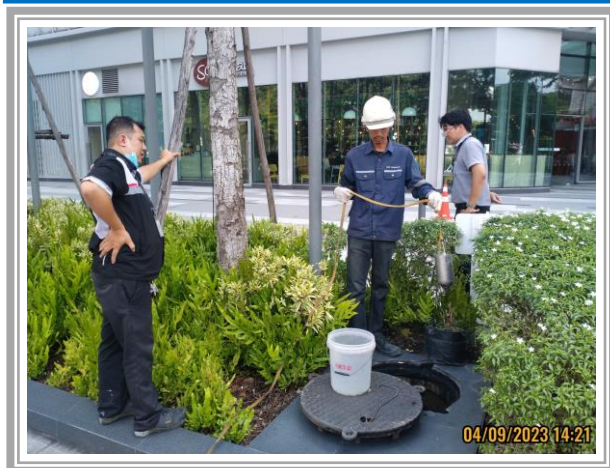
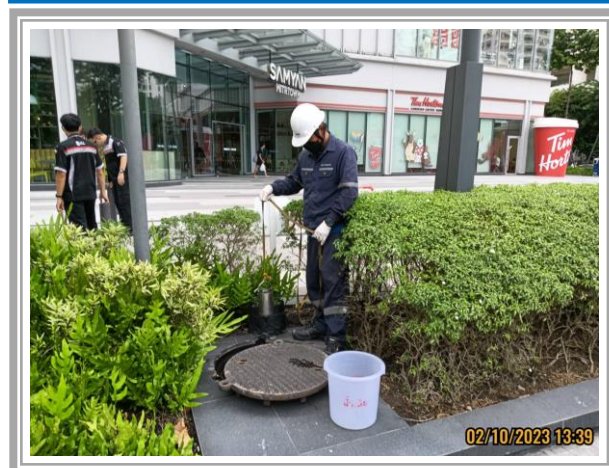
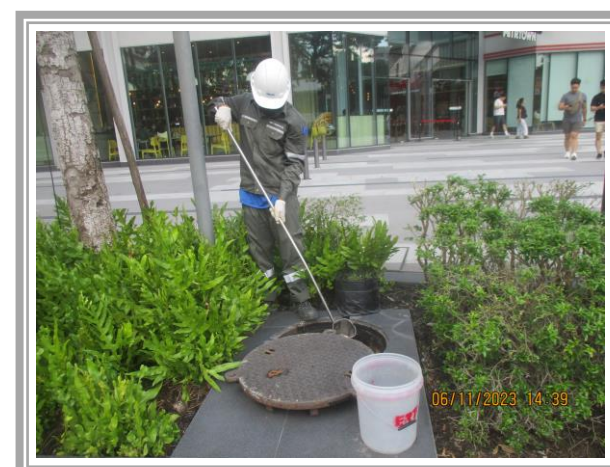
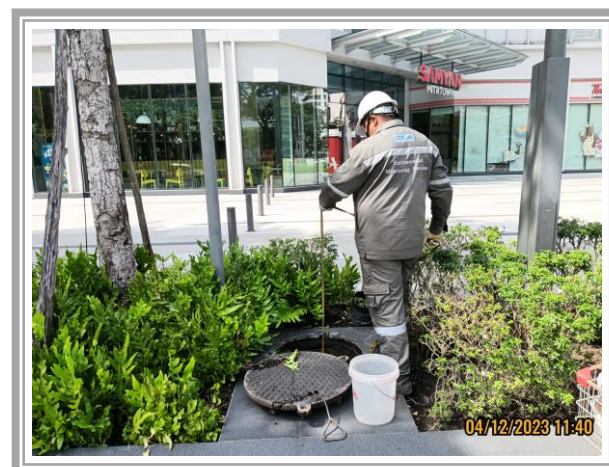
รูปที่ 4.3-42 แสดงการเก็บตัวอย่างเพื่อวิเคราะห์คุณภาพน้ำทิ้ง ส่วนโรงแรม-ที่อยู่อาศัยรวม (ให้เช่า)
บริเวณบ่อดักคุณภาพน้ำทิ้งก่อนระบายออกสู่ภายนอกโครงการ โครงการ Samyan Mitrtown (ระยะดำเนินการ)
ระหว่างเดือนกรกฎาคม-ธันวาคม 2566

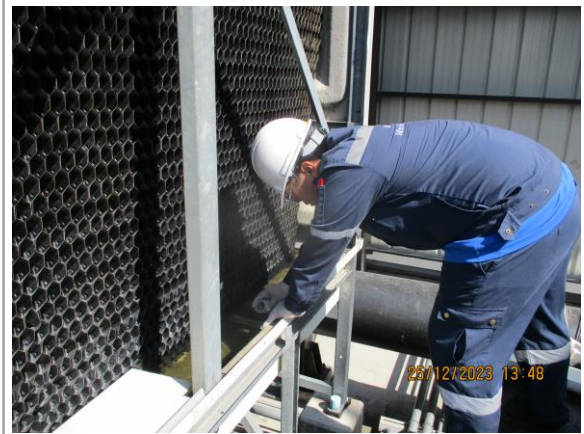
บริเวณอ่างรองรับน้ำ

รูปที่ 4.3-43 แสดงการเก็บตัวอย่างเพื่อวิเคราะห์คุณภาพน้ำในระบบหอผึ่งเย็น
โครงการ Samyan Mitrtown (ระยะดำเนินการ)
ตรวจวัดในเดือนธันวาคม 2566

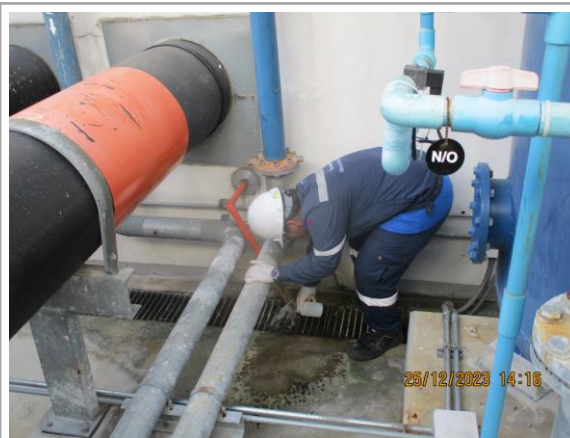
บริเวณท่อน้ำทิ้งจากหอผึ่งเย็น
