รายงานผลการปฏิบัติตามมาตรการป้องกันและแก้ไขผลกระทบสิ่งแวดล้อม
และมาตรการติดตามตรวจสอบผลกระทบสิ่งแวดล้อม
โครงการเขื่อนร่ำ เฟสตัวล ภูเก็ด (ระยะดำเนินการ)
ของบริษัท สรรพสินค้าเขื่อนร่ำ จำกัด
ตั้งอยู่บริเวณเลขที่ 74,75 หมู่ที่ 5 ตำบลวิชิต อำเภอเมือง จังหวัดภูเก็ต 83000
เดือนกรกฎาคม – ธันวาคม 2566

หนังสือรับรองการจัดทำรายงาน
ผลการปฏิบัติตามมาตรการป้องกันและแก้ไขผลกระทบสิ่งแวดล้อม
และมาตรการติดตามตรวจสอบผลกระทบสิ่งแวดล้อม
โครงการเซ็นทรัล เฟสติวัล ภูเก็ต

1. ชื่อโครงการ เซ็นทรัล เฟสติวัล ภูเก็ต

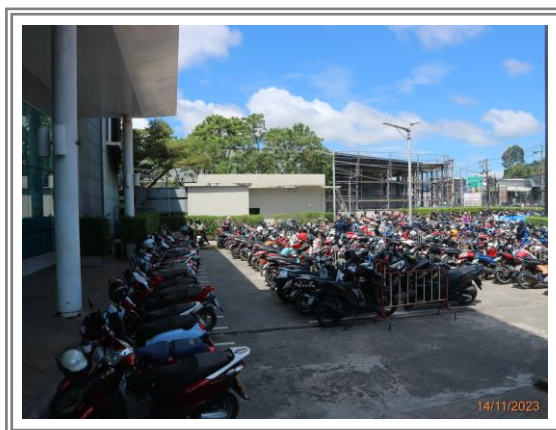
รูปที่ 2.3 ลานจอดรถ

โครงการเซ็นทรัล เฟสติวัล ภูเก็ต มีพื้นที่บริเวณห้างสรรพสินค้า 29,660 ตารางเมตร เมื่อคำนวณที่จอดรถตามกฎหมายข้างต้น จะมีจำนวนที่จอดรถ 742 คัน แต่ทางโครงการได้จัดให้มีที่จอดรถทั้งหมด 1,180 คัน ซึ่งเป็นไปตามที่กฎหมายกำหนดไว้

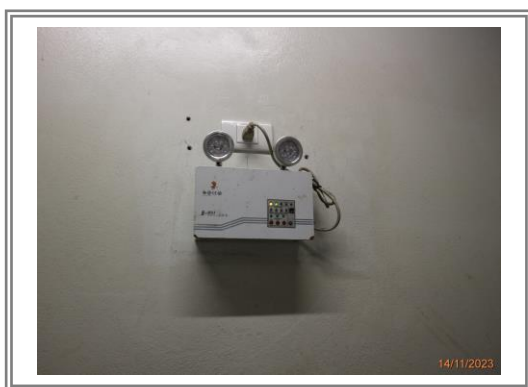
รูปที่ 2.8-1 ไฟสำรองฉุกเฉิน

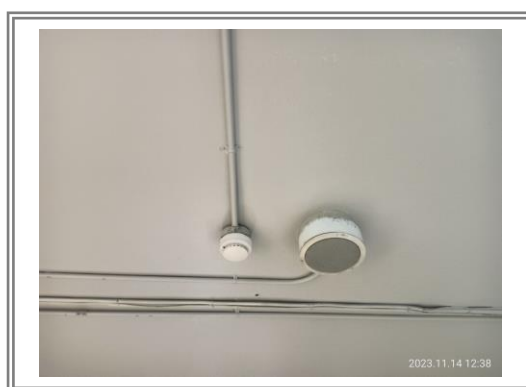
รูปที่ 2.8-2 อุปกรณ์ตรวจจับควัน

- อุปกรณ์ตรวจจับความร้อนสำหรับพื้นที่ทั่วไป ได้แก่ เครื่องตรวจจับความร้อน (Heat Detector)
- อุปกรณ์ตรวจจับควัน (Smoke Detector)
- อุปกรณ์ตรวจจับแจ้งสัญญาณเพลิงไหม้ที่มีทั้งระบบอัตโนมัติและที่ใช้มือเพื่อให้อุปกรณ์เตือนภัยทำงาน (Manual Station)
- อุปกรณ์เตือนภัยชนิดลำโพง และสัญญาณไฟกระพริบ

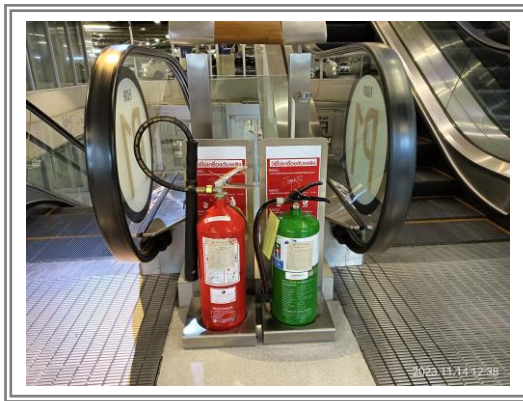
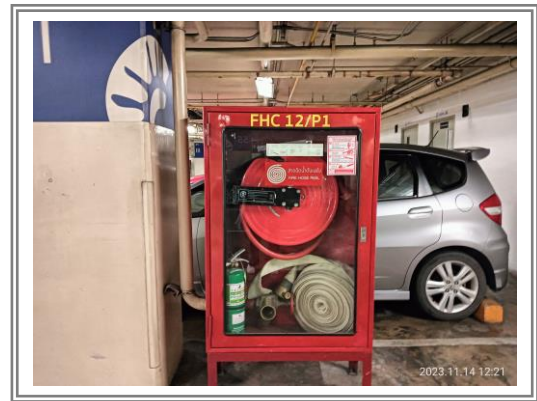
รูปที่ 2.8-3 ระบบดับเพลิง

- เครื่องดับเพลิงแบบมือถือ (Portable Fire Appliances) ทางโครงการจัดให้มีเครื่องดับเพลิงแบบมือถือที่มีชนิดและขนาดที่เหมาะสมติดตั้งไว้ในบริเวณต่างๆ ทุกชั้นของอาคาร โดยการติดตั้งเป็นไปตามที่กฎหมายกำหนด

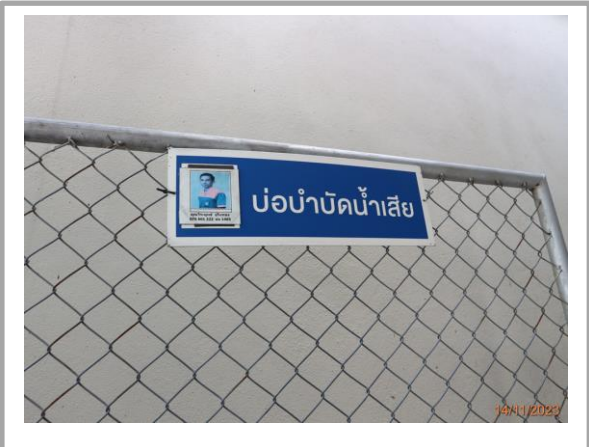
รูปที่ 3.1-3 ระบบบำบัดน้ำเสียของโครงการ

ระบบเอเอสเป็นกระบวนการบำบัดน้ำเสียโดยอาศัยจุลินทรีย์ชนิดใช้ออกซิเจนในการย่อยสลายสารอินทรีย์ในถังเติมอากาศ มีการหมุนเวียนสลับจากถังตกตะกอนสู่ถังเติมอากาศ เพื่อให้เกิดความสมดุลระหว่างสารอาหารต่อจุลินทรีย์ที่เหมาะสม

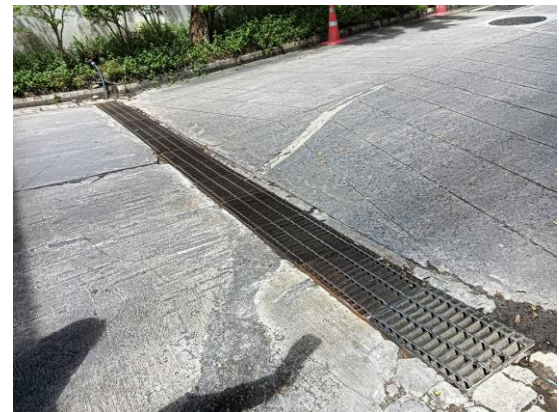
รูปที่ 3.1-17 ตะแกรงดักขยะบริเวณระบายน้ำออก
ภายนอกโครงการ

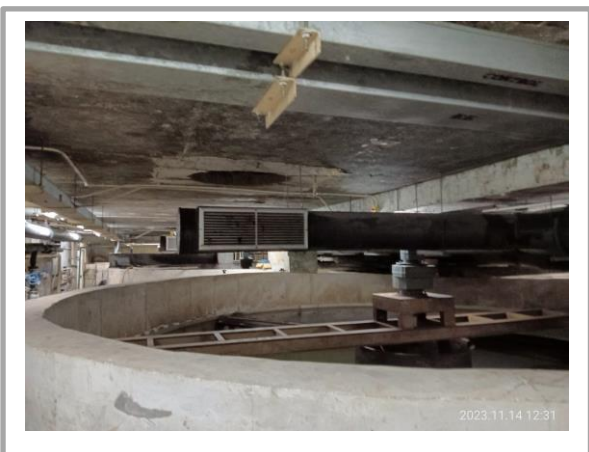
รูปที่ 3.1-20 บ่อดักตะกอน ระบบบำบัดน้ำเสีย
แบบ Deep shaft

2.5.2 ระบบบำบัดน้ำเสียแบบ Deep Shaft

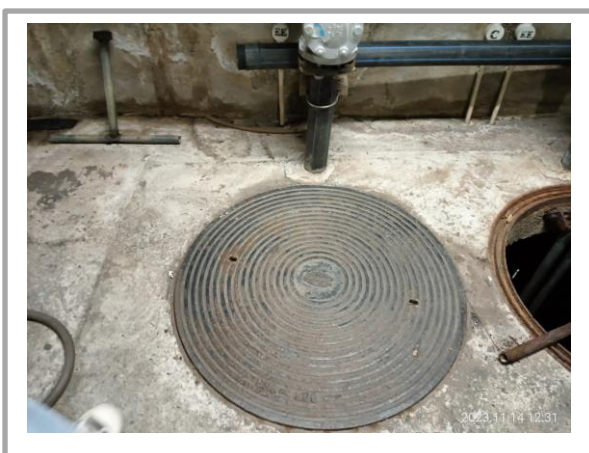
รูปที่ 3.1-22 บ่อน้ำใส

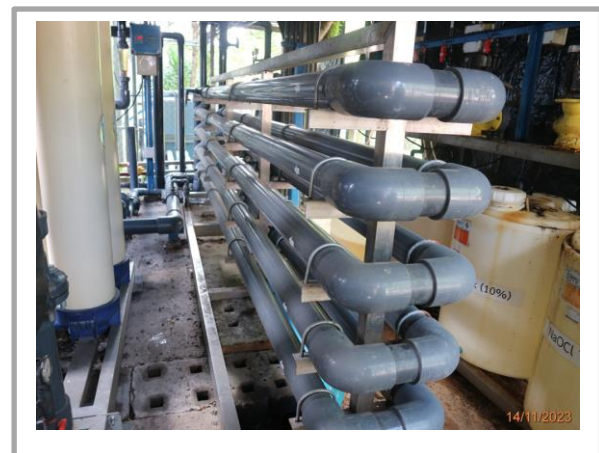
รูปที่ 3.1-23 น้ำ Reuse

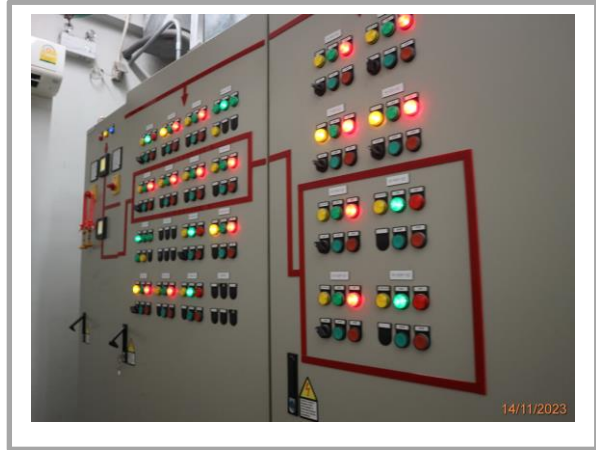
รูปที่ 3.1-25 ตู้ควบคุมระบบบำบัดน้ำเสีย

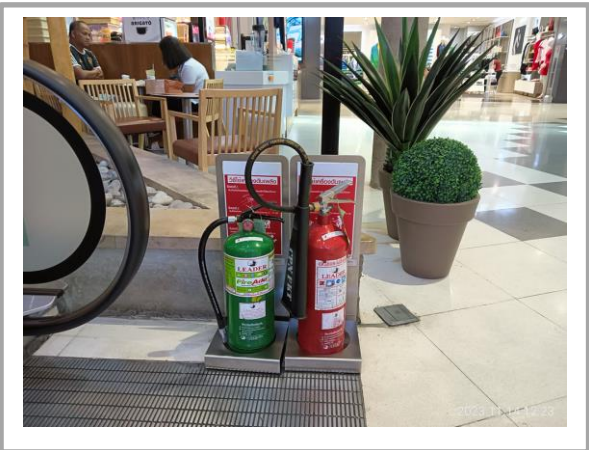
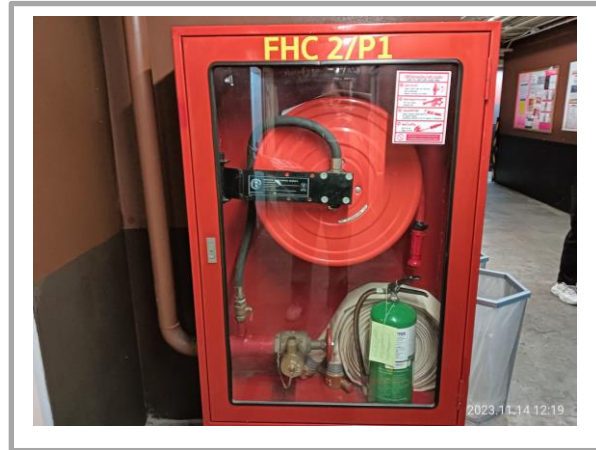
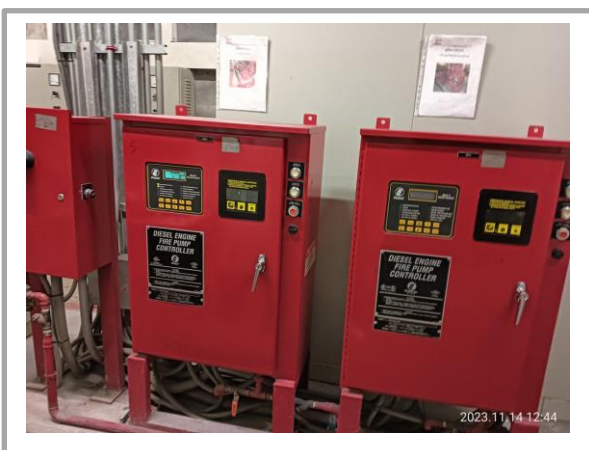
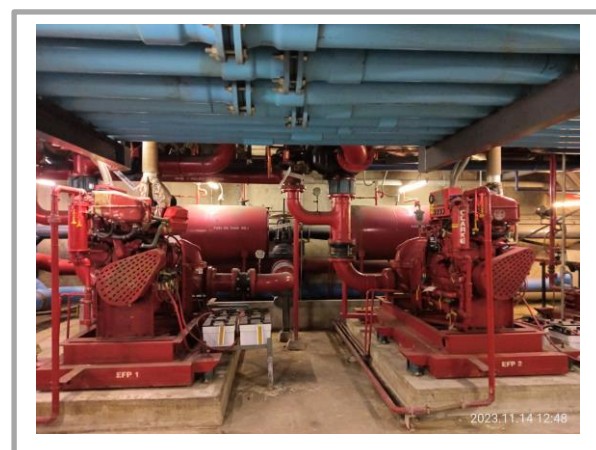
รูปที่ 3.1-26 ระบบป้องกันอัคคีภัยของโครงการ

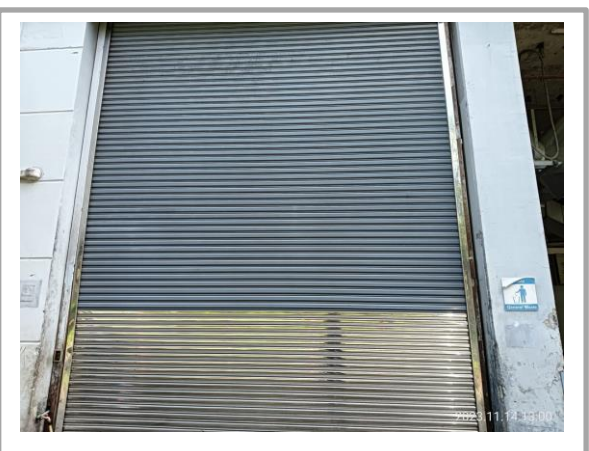
รูปที่ 3.1-32 ห้องพักขยะ

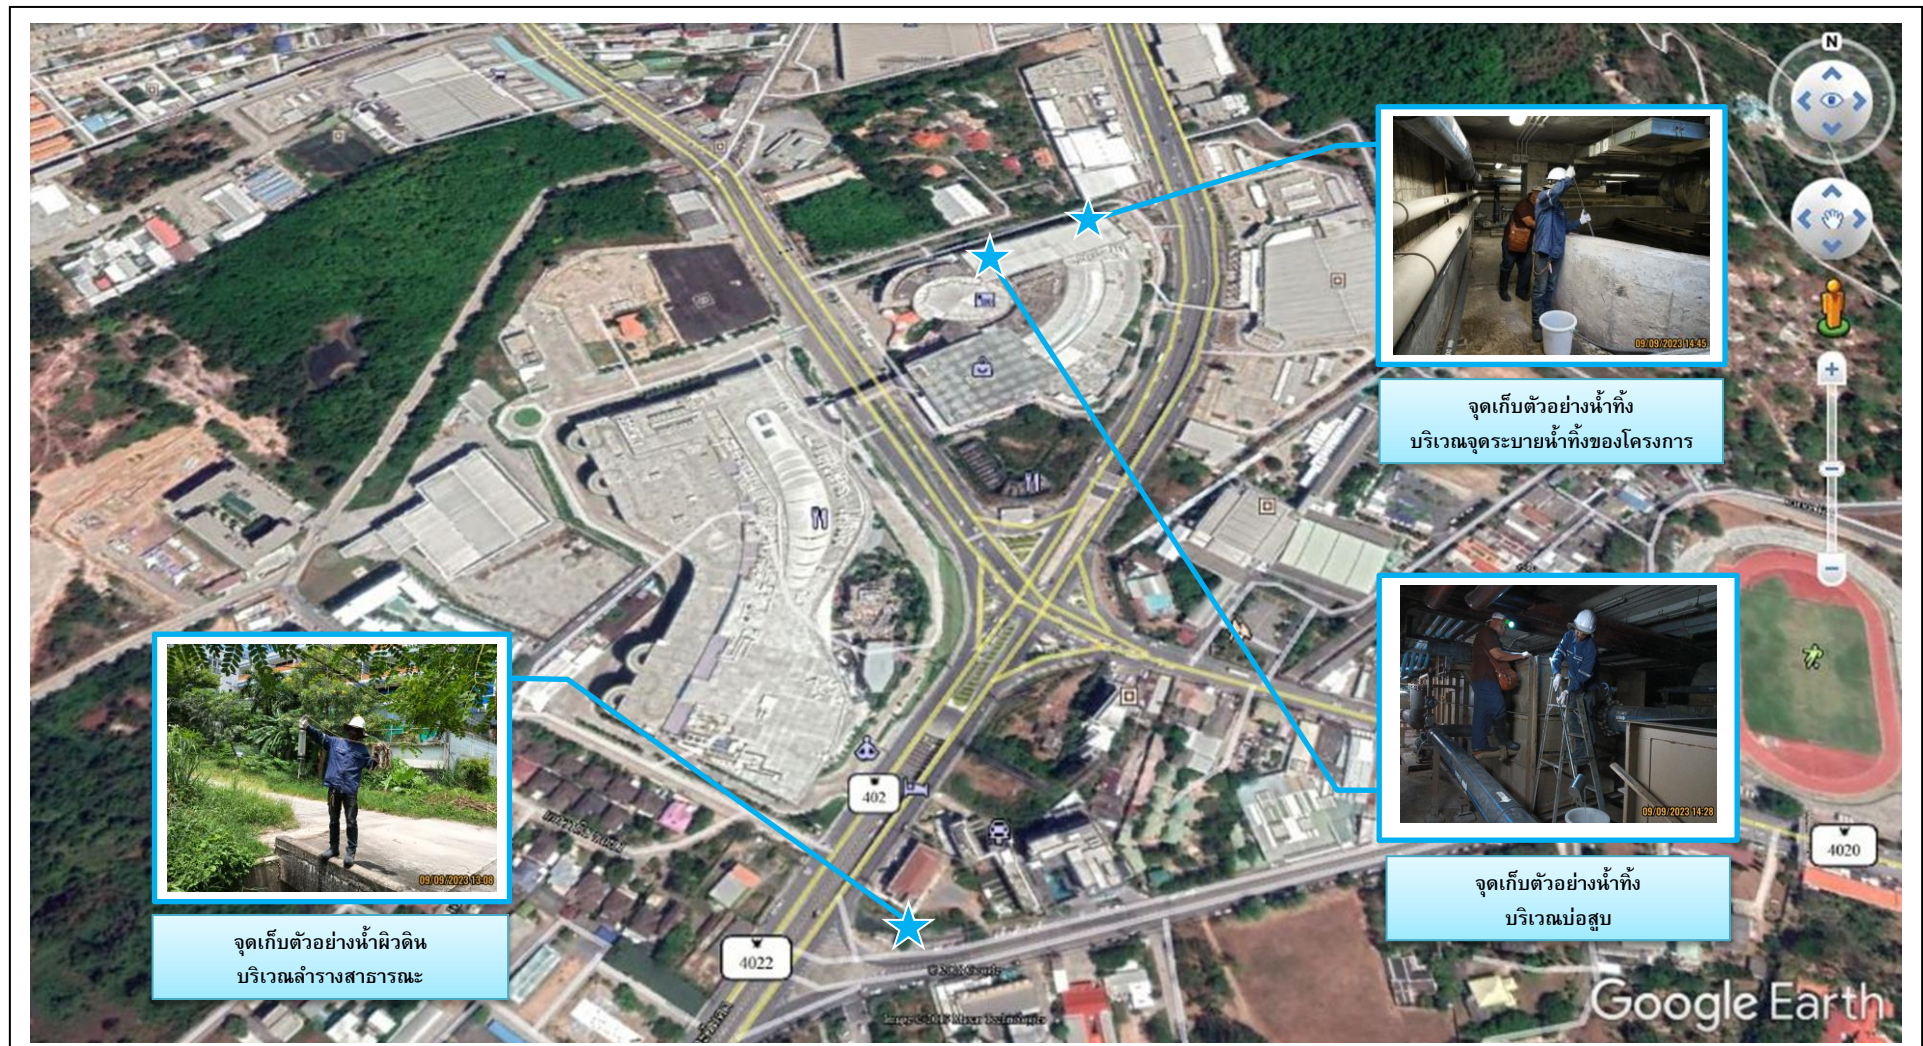
รูปที่ 4.2-1 ตำแหน่งตรวจวัดคุณภาพสิ่งแวดล้อม โครงการเซ็นทรัล เฟสติวัล ภูเก็ต (ระยะดำเนินการ)

วิธีการตรวจวิเคราะห์คุณภาพน้ำเป็นไปตามเกณฑ์มาตรฐานของ APHA - AWWA – WPCE American Public Health Association; Standard Methods for the Examination of Water and Wastewater รายละเอียดการตรวจวิเคราะห์ดังแสดงในตารางที่ 4.2-2 และแผนผังแสดงจุดเก็บตัวอย่าง แสดงดังรูปที่ 4.2-1

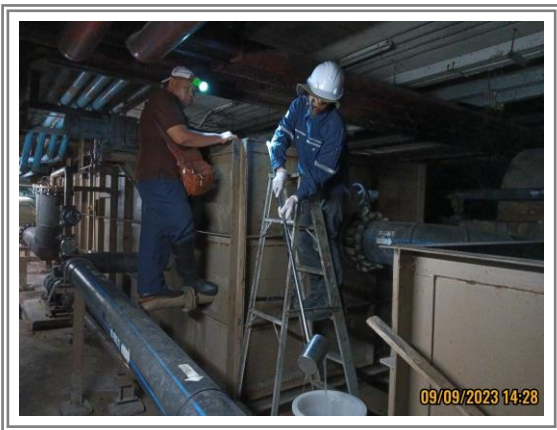
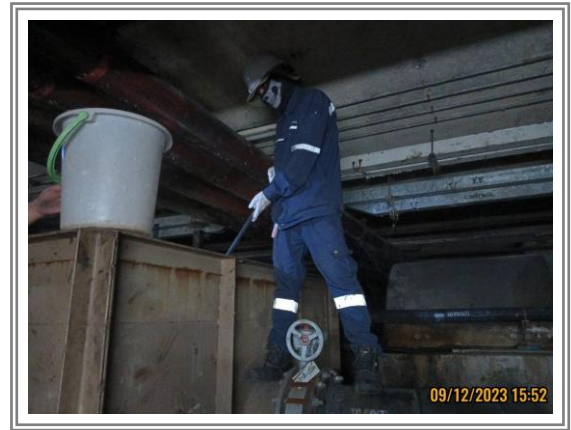
รูปที่ 4.3-26 รูปแสดงการเก็บตัวอย่างเพื่อตรวจวิเคราะห์คุณภาพน้ำทิ้ง บริเวณบ่อสูบล
ดำเนินการเก็บตัวอย่างระหว่างเดือนกันยายน – ธันวาคม 2566

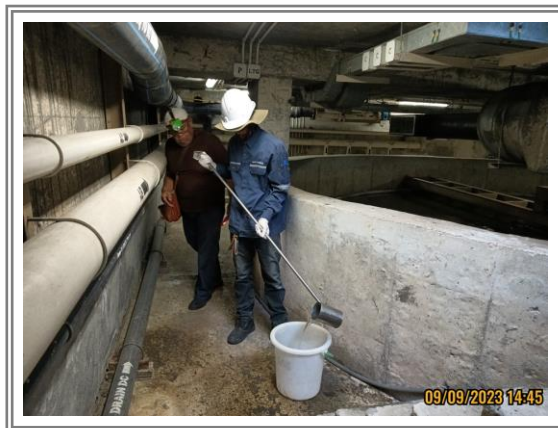
รูปที่ 4.3-27 รูปแสดงการเก็บตัวอย่างเพื่อตรวจวิเคราะห์คุณภาพน้ำทิ้ง บริเวณจุดระบายน้ำทิ้งของโครงการ
ดำเนินการเก็บตัวอย่างระหว่างเดือนกันยายน – ธันวาคม 2566

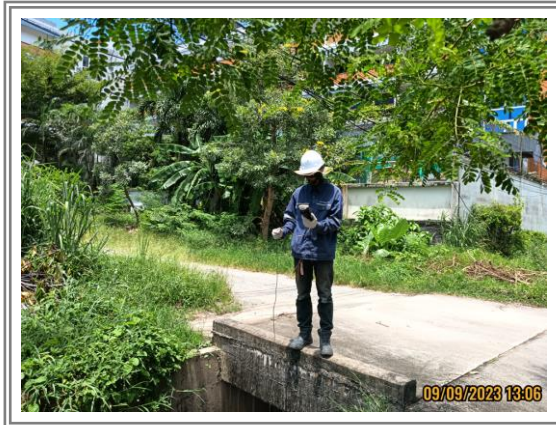
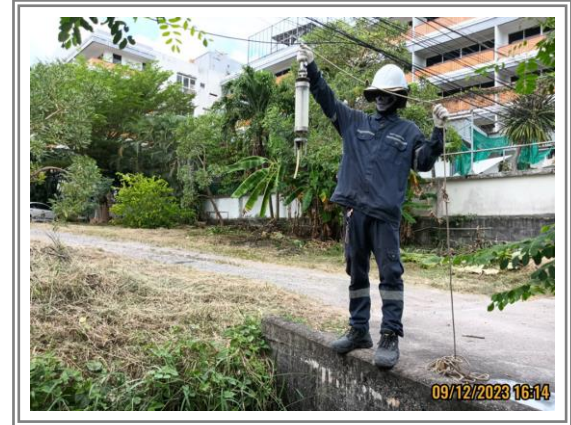
รูปที่ 4.3-28 รูปแสดงการเก็บตัวอย่างเพื่อตรวจวิเคราะห์คุณภาพน้ำผิวดิน บริเวณลำรางสาธารณะ
ดำเนินการเก็บตัวอย่างระหว่างเดือนกันยายน – ธันวาคม 2566
