รายงานผลการปฏิบัติตามมาตรการป้องกันและแก้ไขผลกระทบสิ่งแวดล้อม
และมาตรการติดตามตรวจสอบผลกระทบสิ่งแวดล้อม
โครงการ โรสวูด ภูเก็ต เรสซิเดนซ์ (Rosewood Phuket Residences)

รายงานผลการปฏิบัติตามมาตรการป้องกันและแก้ไขผลกระทบสิ่งแวดล้อม
และมาตรการติดตามตรวจสอบผลกระทบสิ่งแวดล้อม
(ช่วงดำเนินการ ระยะที่ 1 ระหว่างเดือนมีนาคม-ธันวาคม 2566)

โครงการ โรสวูด ภูเก็ต เรสซิเดนซ์
(Rosewood Phuket Residences)

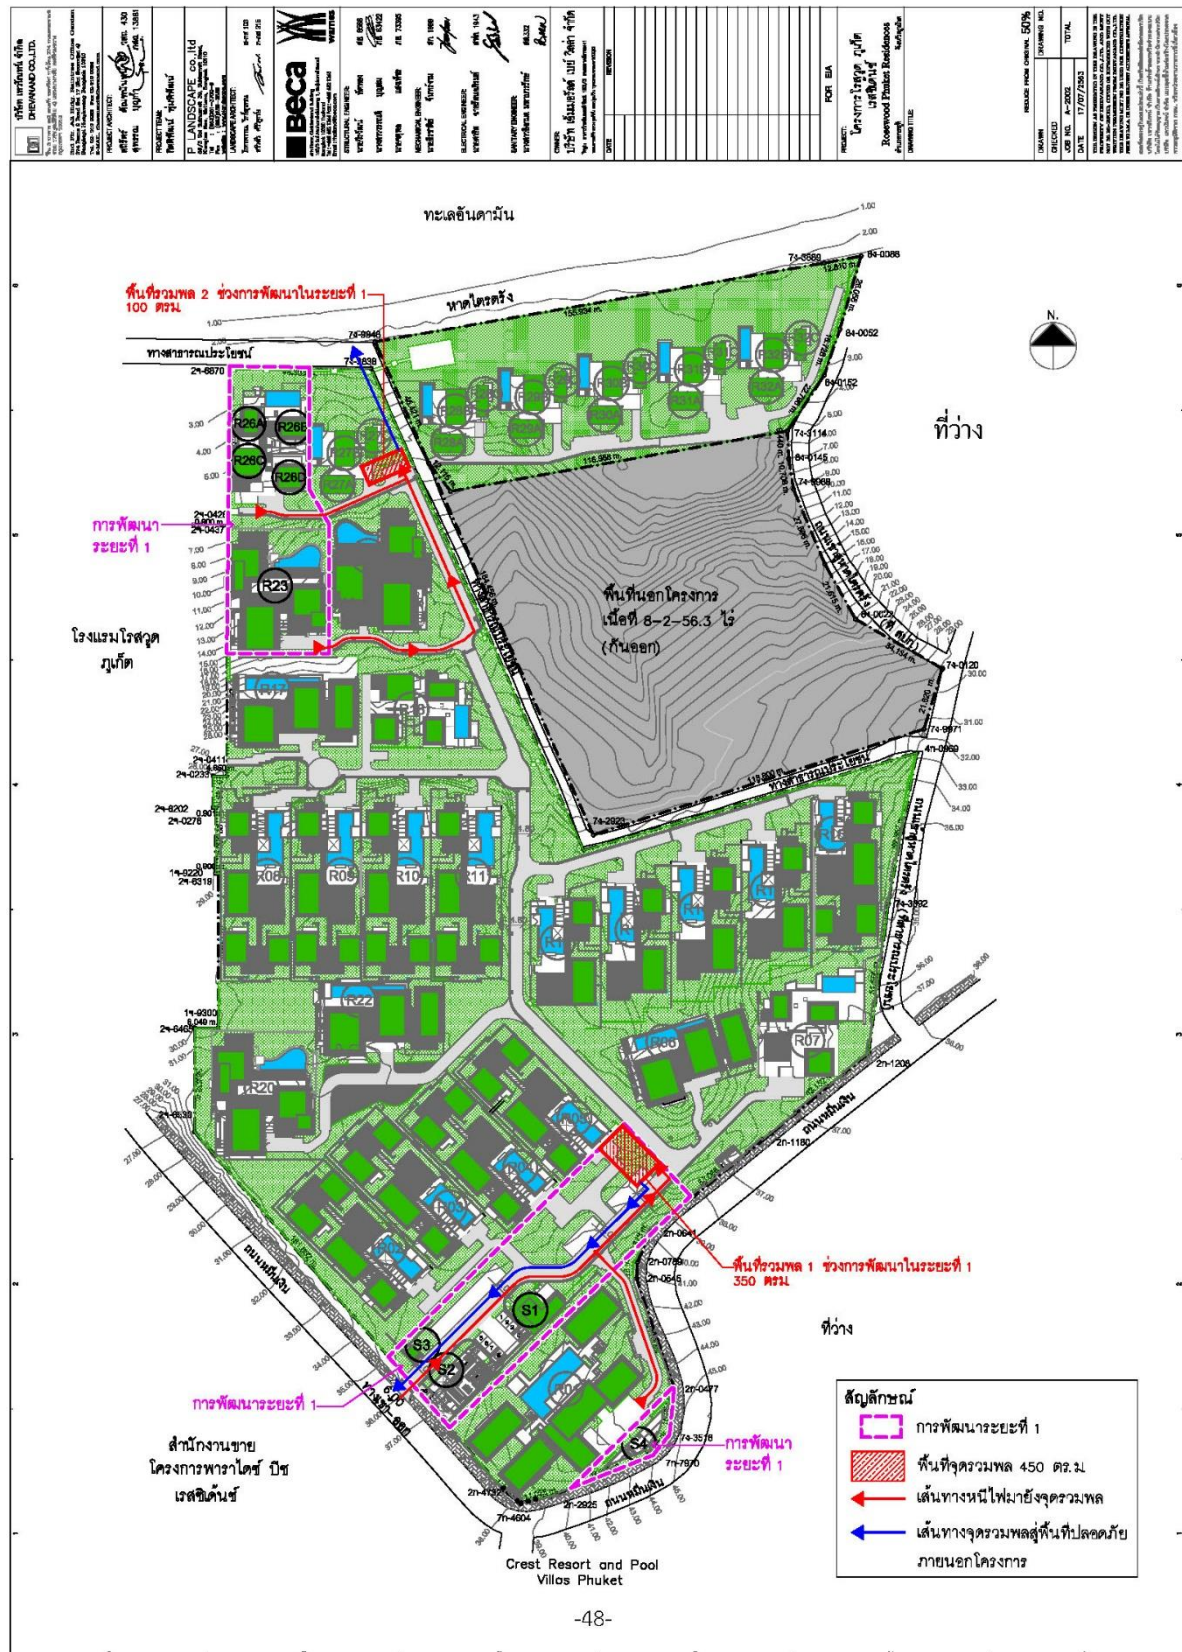
รูปที่ 5 แผนผังจุดรวมพลและเส้นทางอพยพหนีไฟในการพัฒนาระยะที่ 1

การพัฒนาระยะที่ 1 ประกอบด้วย ถังดับเพลิงแบบมือถือ (Fire Extinguisher) ระบบสัญญาณแจ้งเหตุเพลิงไหม้ (แผงควบคุม (Fire alarm control panel : FCP) ชุดกดแจ้งเหตุ (Manual Pull Station) อุปกรณ์ส่งสัญญาณแจ้งเหตุ (Fire Alarm Bell) เครื่องตรวจจับควัน/ความร้อน (smoke/heat detectors)) ป้ายบอกทางหนีไฟ (Fire Exit Light) ไฟฉุกเฉิน (Emergency Light) และแผนป้องกันและระงับอัคคีภัย รวมทั้งจัดให้มีจุดรวมพล 2 จุด โดยจุดที่ 1 อยู่บริเวณด้านหน้าวิลล่า R05 พื้นที่ประมาณ 350 ตร.ม. และจุดที่ 2 เป็นจุดรวมพลชั่วคราวบริเวณทิศตะวันออกของวิลล่า R26 พื้นที่ประมาณ 100 ตร.ม.และจัดให้มีการซ้อมอพยพหนีเกิดเหตุฉุกเฉินร่วมกับหน่วยงานดับเพลิงของเทศบาลเมืองป่าตอง หรือเป็นการภายในอย่างน้อยปีละครั้ง (รูปที่ 5)

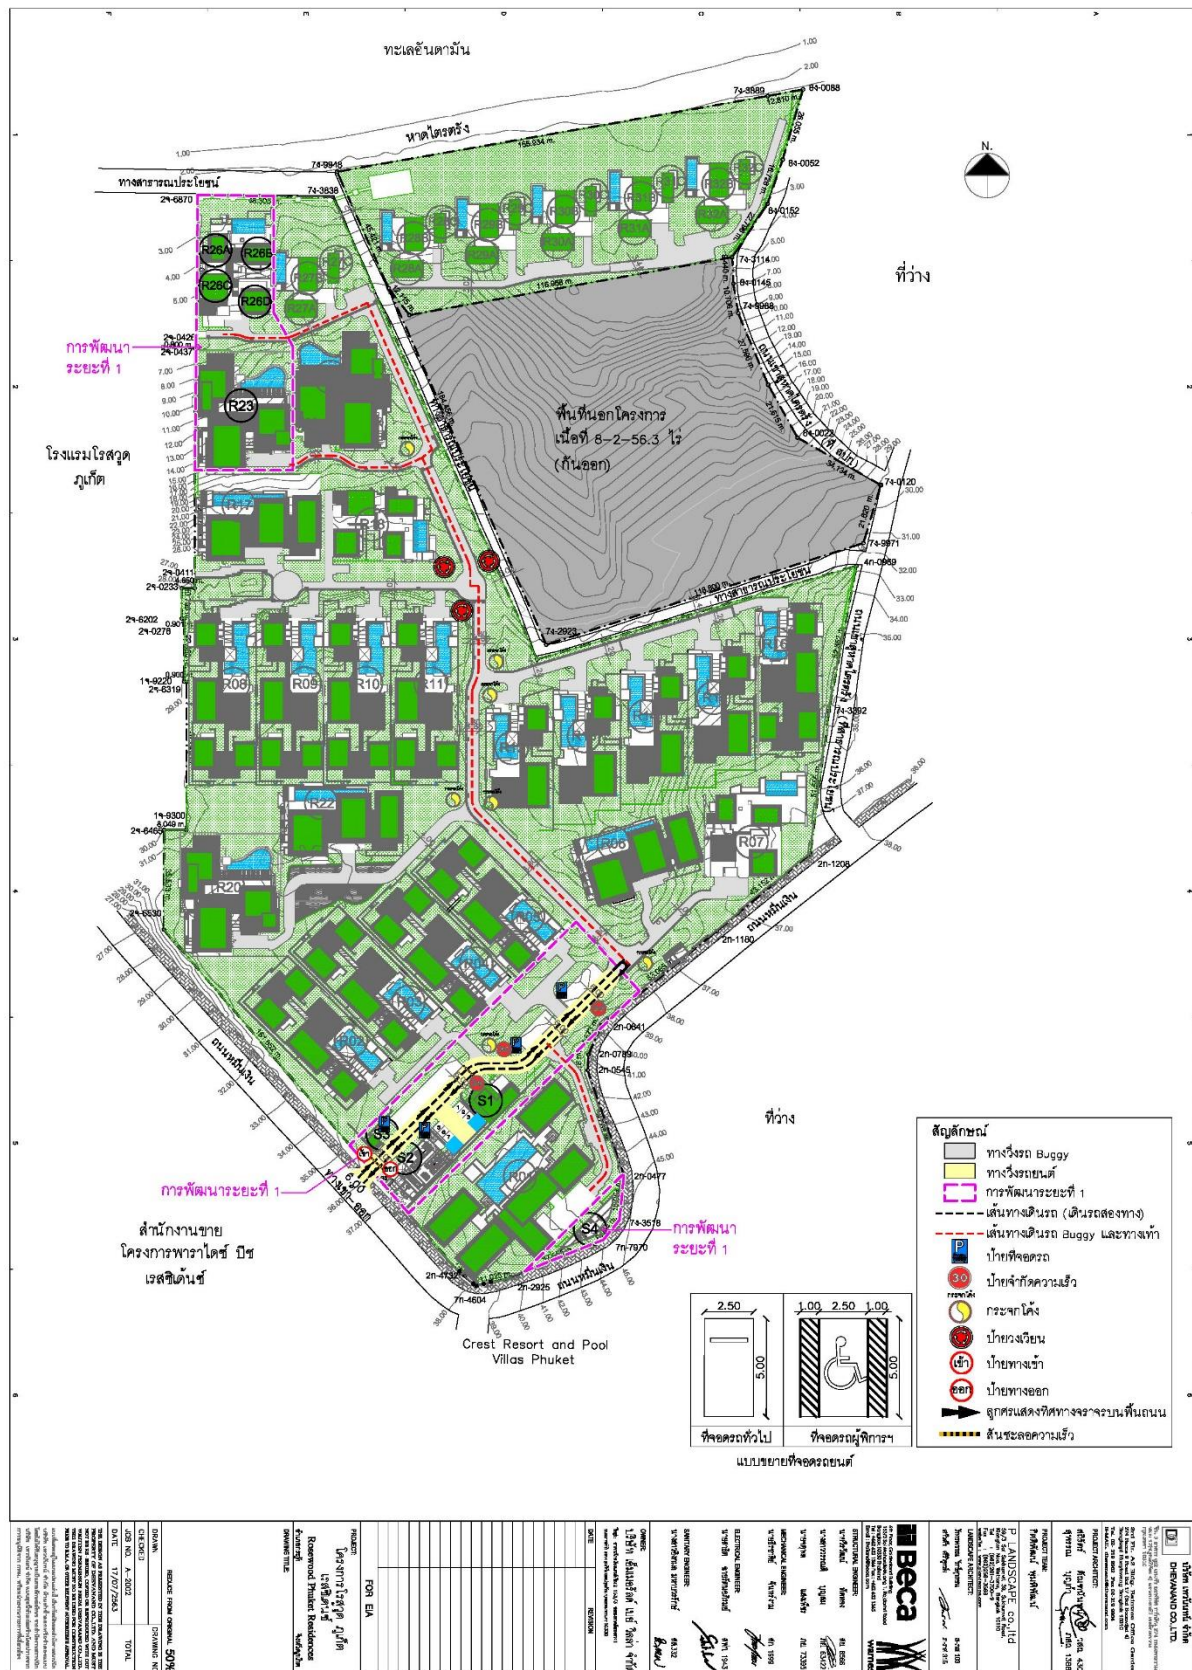
รูปที่ 7 แผนผังระบบจราจรในการพัฒนาระยะที่ 1

การพัฒนาระยะที่ 1 จัดให้มีที่จอดรถยนต์จำนวน 8 คัน ประกอบด้วย ที่จอดรถยนต์สำหรับบุคคลทั่วไป 6 คัน และที่จอดรถผู้พิการฯ 2 คัน (รูปที่ 7)

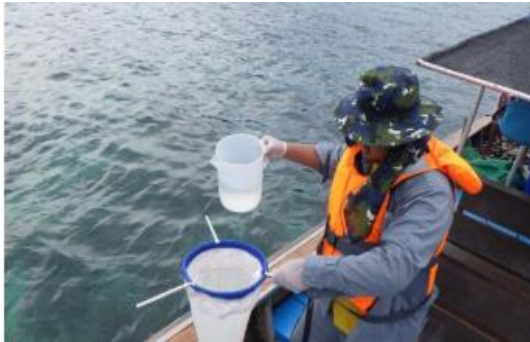
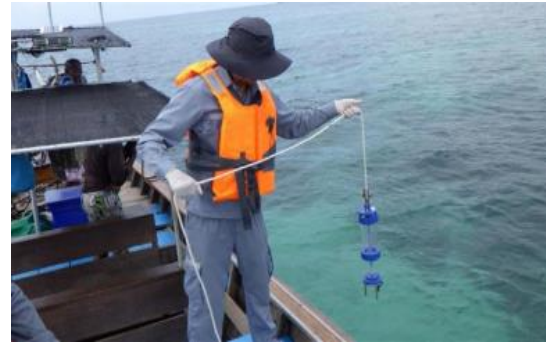
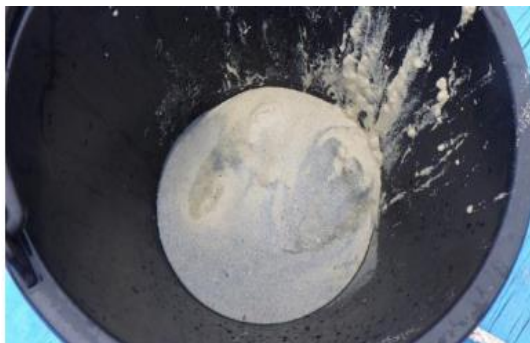
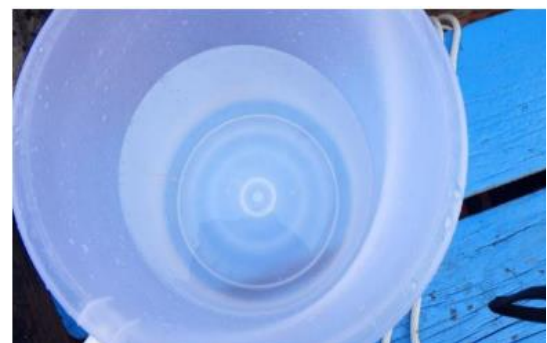
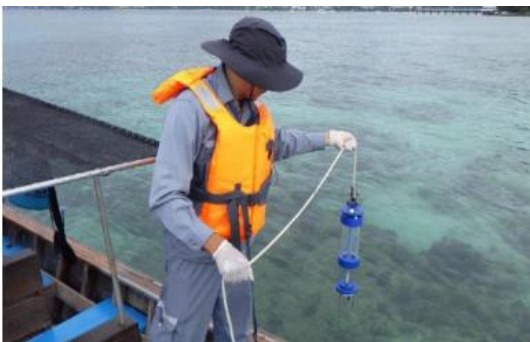
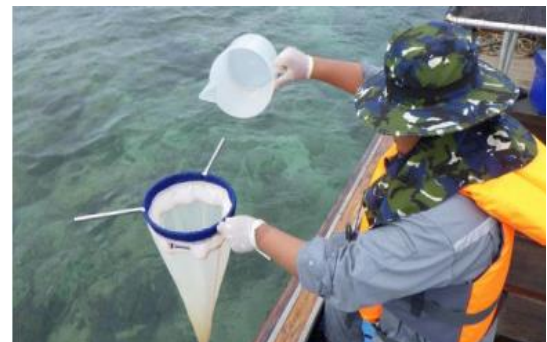
รูปที่ 10 การเก็บตัวอย่างคุณภาพน้ำทะเลและนิเวศทางน้ำ

สถานีที่ 1 บริเวณแนวเขตที่ดินด้านทิศตะวันออก และห่างจากแนวชายฝั่งทะเล 50 ม. (GPS) 47N 720422, 871945

สถานีที่ 2 บริเวณแนวเขตที่ดินด้านทิศตะวันตก และห่างจากแนวชายฝั่งทะเล 50 ม. (GPS) 47 419951, 871900)

การเก็บตัวอย่างและตรวจวิเคราะห์คุณภาพน้ำทะเลดำเนินการโดยบริษัท เอแอลเอส แลบบอราทอรี กรุ๊ป (ประเทศไทย) จำกัด (รูปที่ 10) ดัชนีคุณภาพน้ำที่ทำการตรวจวิเคราะห์ ประกอบด้วย อุณหภูมิ ความเป็นกรด-ด่าง ความเค็ม ออกซิเจนละลาย แบคทีเรียกลุ่มโคลิฟอร์มทั้งหมด แบคทีเรียกลุ่มฟีคอลโคลิฟอร์ม ไนเตรต-ไนโตรเจน และฟอสเฟต-ฟอสฟอรัส โดยวิธีการตรวจวิเคราะห์คุณภาพน้ำทะเล ได้ปฏิบัติตามวิธีที่ประกาศคณะกรรมการสิ่งแวดล้อมแห่งชาติ เรื่อง กำหนดมาตรฐานคุณภาพน้ำทะเล ประกาศ ณ วันที่ 31 สิงหาคม พ.ศ. 2564 กำหนด ดังตารางที่ 3

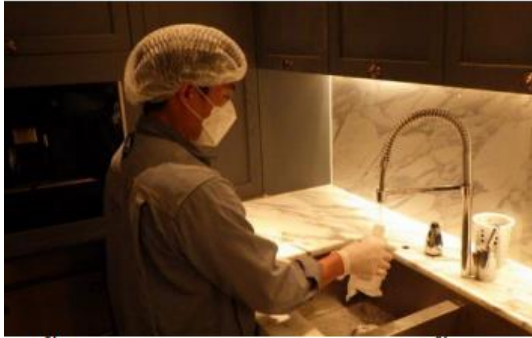
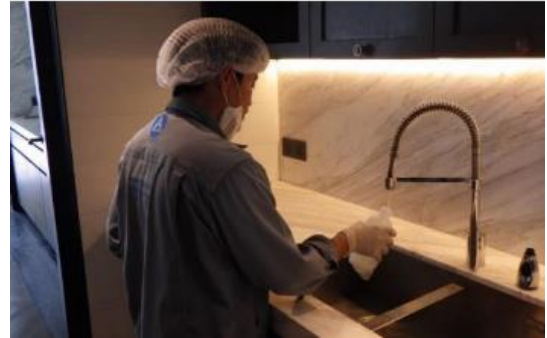
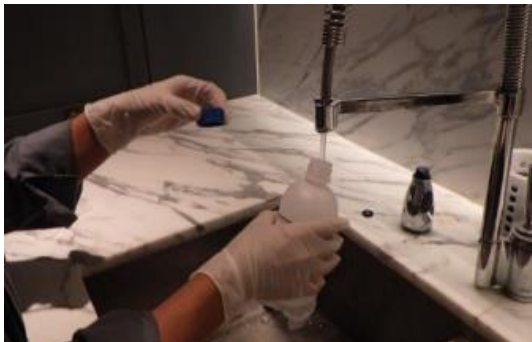
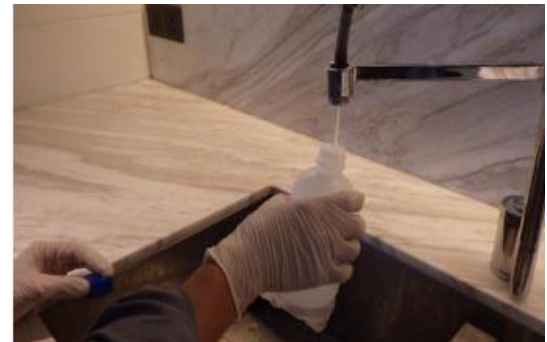
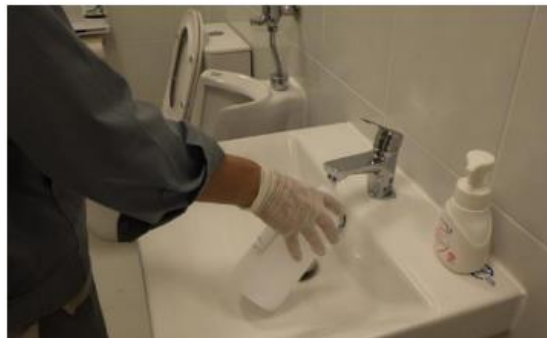
S1 ก๊อกน้ำในอาคาร S1 (ประชาสัมพันธ์)
รูปที่ 12 การเก็บตัวอย่างน้ำใช้

ก๊อกน้ำ Villa R23 (CW)

ก๊อกน้ำ Villa R26 (CW)

ก๊อกน้ำ Villa R23 (HW)

ก๊อกน้ำ Villa R26 (HW)

การตรวจวัดคุณภาพน้ำใช้ ในเดือนมีนาคม – ธันวาคม 2566 จากสถานีก๊อกรน้ำของ Villa R23 (CW), Villa R26 (CW), และ S1 ดำเนินการเก็บตัวอย่างและตรวจสอบคุณภาพน้ำโดยบริษัท เอแอลเอส แลบอราทอรี กรุ๊ป (ประเทศไทย) จำกัด ดังรูปที่ 12 โดยมีดัชนีตรวจวัด ประกอบด้วย เหล็ก (Iron) แมงกานีส (Manganese) โคลิฟอร์มแบคทีเรียทั้งหมด (Total Coliform bacteria) อีโคไล (*E. coli*) ฟีคัลโคลิฟอร์ม (Fecal Coliform) ลีจิโอเนลลา (*Legionella spp.*) คลอไรด์ (Chloride) สีปรากฏ (Apparent Color) ฟลูออไรด์ (Fluoride) ไนเตรทในรูปไนเตรท (Nitrate as NO_3) ความเป็นกรด-ด่าง (pH) คลอรีนอิสระคงเหลือ (Residual Free Chlorine) ซัลเฟต (Sulfate) ของแข็งที่ละลายได้ทั้งหมด (Total Dissolved Solids) ความกระด้างทั้งหมด (Total hardness as CaCO_3) และ ความขุ่น (Turbidity) โดยวิธีการวิเคราะห์คุณภาพน้ำตาม Standard Methods for the Examination of Water and Wastewater ซึ่ง American Public Health Association, American Water Works Association และ Water Environment Federation ของสหรัฐอเมริกา ร่วมกันกำหนดไว้ มีรายละเอียดดังตารางที่ 15
