รายงานผลการปฏิบัติตามมาตรการป้องกันและแก้ไขผลกระทบสิ่งแวดล้อม
และมาตรการติดตามตรวจสอบผลกระทบสิ่งแวดล้อม
โครงการเหมืองแร่หินอุตสาหกรรมชนิดหินปูน เพื่ออุตสาหกรรมก่อสร้าง
ของบริษัท ศิลามาตรศรี จำกัด ประทานบัตรเลขที่ 33752/16331
ตั้งอยู่ที่หมู่ที่ 13 ตำบลพลับพลาไชย อำเภอกู่ทอง จังหวัดสุพรรณบุรี

ระหว่างเดือนมกราคม – มิถุนายน 2567

รายงานผลการปฏิบัติตามมาตรการป้องกันและแก้ไขผลกระทบสิ่งแวดล้อม
และมาตรการติดตามตรวจสอบผลกระทบสิ่งแวดล้อม
โครงการเหมืองแร่หินอุตสาหกรรมชนิดหินปูน เพื่ออุตสาหกรรมก่อสร้าง
ประทานบัตรเลขที่ 33752/16331 ของบริษัท ศิลามาตรศรี จำกัด

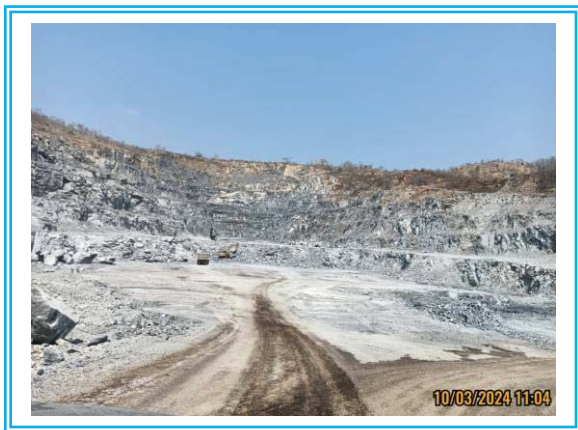
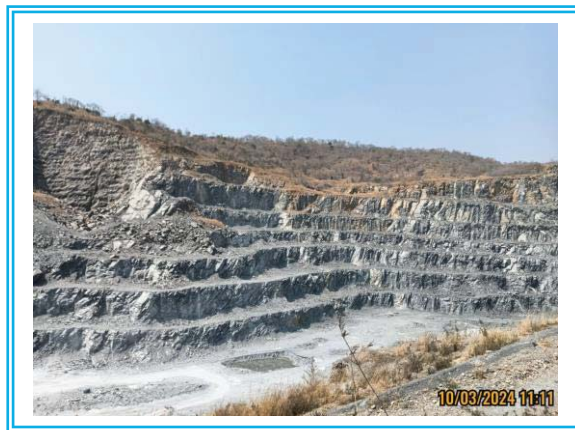
รูปที่ 2.4-1 การใช้ประโยชน์พื้นที่คำขอประทานบัตร

จะกำหนดขอบเขตของการทำเหมืองและตำแหน่งของสิ่งปลูกสร้างต่างๆ ภายในพื้นที่คำขอประทานบัตรตามความเหมาะสมของภูมิประเทศ ลักษณะแหล่งแร่ และระเบียบข้อบังคับตามพระราชบัญญัติแร่ และได้จัดสัดส่วนการใช้ประโยชน์พื้นที่คำขอประทานบัตร จากพื้นที่ทั้งหมด 286-2-10 ไร่ มีพื้นที่การทำเหมือง 122 ไร่ พื้นที่ที่เหลือเป็นพื้นที่ทำกิจกรรมเกี่ยวข้องกับการทำเหมืองแร่ เช่น เส้นทางขนส่งแร่ บ่อตักน้ำ และพื้นที่ที่เว้นไว้ไม่ทำเหมืองเข้าไปใกล้แนวเขตคำขอประทานบัตร โดยรอบพื้นที่โครงการในระยะไม่น้อยกว่า 10 เมตร และพื้นที่เว้นการทำเหมืองตามมาตรการป้องกันผลกระทบสิ่งแวดล้อม โดยจะรักษาสภาพป่าไม้และปลูกต้นไม้ยืนต้นโตเร็วเสริม เพื่อการรักษาสภาพแวดล้อมบริเวณพื้นที่คำขอประทานบัตรและลดบ่งชี้ศักยภาพของการทำเหมือง การใช้ประโยชน์พื้นที่คำขอประทานบัตร แสดงดังรูปที่ 2.4-1

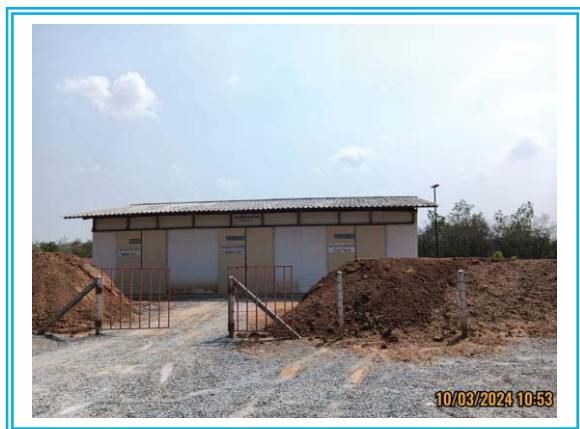
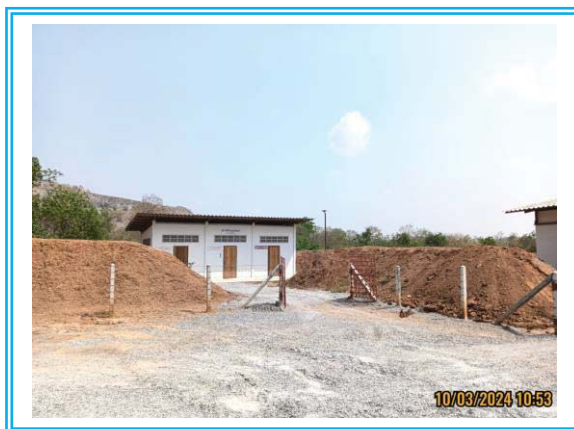
รูปที่ 2.5-1 สภาพสถานที่และอาคารเก็บวัตถุระเบิด

ใช้รถยนต์ที่ออกแบบเพื่อการขนส่งวัตถุระเบิดโดยเฉพาะ และจะต้องตรวจเช็คให้อยู่ในสภาพที่ดีอยู่เสมอ โดยเฉพาะเครื่องยนต์ สภาพยางรถยนต์ สภาพยางรถ เบรก ระบบวงจรไฟฟ้า พวงมาลัย และแฉับ จะขนส่งวัตถุระเบิด โดยรถที่มีตัวถังปิดและต้องมีป้ายเตือนอันตรายติดไว้ชัดเจน แต่หากมีการขนส่งด้วยรถที่เป็นตัวถังเปิด วัตถุระเบิดจะบรรจุอยู่ในกล่องบรรจุวัตถุระเบิด และเก็บไฟฟ้าจะบรรจุอยู่ในกล่องบรรจุเก็บ ซึ่งได้ออกแบบเป็นการเฉพาะ และจะวางกล่องบรรจุไว้ในตัวรถในสภาพที่ปลอดภัย เพื่อป้องกันการตกหล่นในระหว่างการขนส่ง โดยแยกขนส่งในรถแต่ละคัน ตัวถังรถที่ใช้ในการขนส่งวัตถุระเบิด หากเป็นรถที่มีตัวถังเป็นโลหะ จะปูหรือหุ้มโลหะด้วยวัสดุที่ป้องกันการเกิดประกายไฟ จะใช้ความระมัดระวังอย่างมากในการขนวัตถุระเบิดขึ้นหรือลงจากรถบรรทุก ไม่ขนส่งวัตถุระเบิดผ่านสถานที่ที่มีชุมชนหนาแน่น หรือจอดรถที่ขนส่งวัตถุระเบิดไว้ในที่ที่มีผู้คนหนาแน่น ไม่จอดรถที่ขนส่งวัตถุระเบิดทิ้งไว้โดยไม่มีคนเฝ้าอย่างเด็ดขาด ไม่ขนย้ายวัตถุระเบิดไปพร้อมกับวัตถุไวไฟ วัสดุที่ติดไฟ วัสดุที่บรรจุควันทันหรือแก๊สที่มีพิษ ไม่สูบบุหรี่ โดยต้องเก็บไฟแช็ค ไม่ขีดไฟ เปลวไฟ หรือต้นเพลิงใดๆ ให้พ้นรัศมี 50 ฟุต จากระถางที่ขนส่งวัตถุระเบิด และต้องไม่มีผู้ที่ไม่เกี่ยวข้องโดยสารรถไปด้วยในขณะที่ทำการขนส่งวัตถุระเบิด

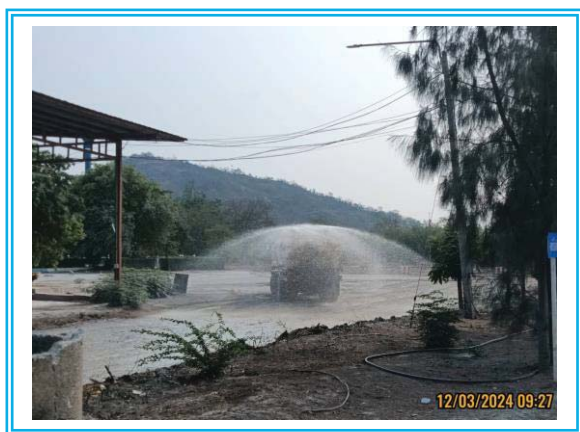
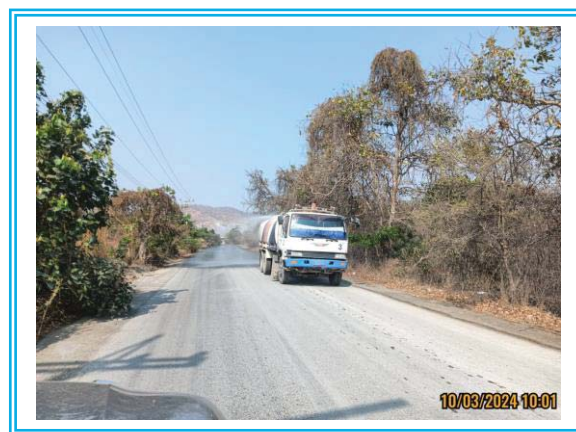
รูปที่ 2.8-1 ฉีดพรมน้ำตามเส้นทางขนส่งแร่

การทำเหมืองโดยวิธีเหมืองหอบ จะไม่มีการใช้น้ำในการดำเนินการแต่อย่างใด จะมีเพียงการใช้น้ำเพื่อป้องกันการฟุ้งกระจายของฝุ่นเท่านั้น โดยใช้รถบรรทุกน้ำทำการฉีดพรมน้ำตามเส้นทางลำเลียง หน้าเหมือง และบริเวณที่มีการฟุ้งกระจายของฝุ่นภายในพื้นที่โครงการ การฉีดพรมน้ำตามเส้นทางขนส่งแร่ แสดงดังรูปที่ 2.8-1

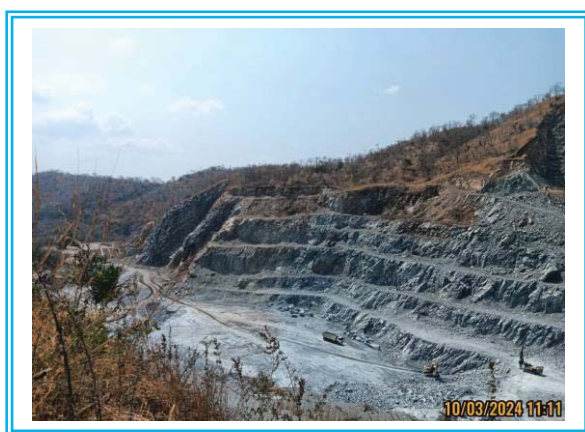
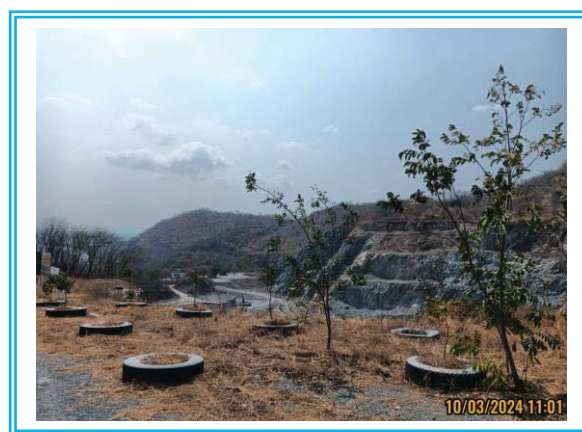
รูปที่ 2.10-1 สภาพหน้าเหมืองในปัจจุบัน

การเปิดหน้าเหมืองจะเป็นลักษณะขั้นบันได (Benching Method) โดยให้ความสูงของขั้นบันไดไม่เกิน 10 เมตร และมีความกว้างไม่เกิน 10 เมตร หน้าเหมืองของแต่ละขั้นบันไดมีความลาดเอียงจากแนวตั้งประมาณ 0-10 องศา ทั้งนี้จะรักษาหน้าเหมืองให้มีความลาดเอียงรวม (Overall Slope) โดยเฉลี่ยไม่เกิน 45 องศา ตลอดจนหลีกเลี่ยงการเดินหน้าเหมืองที่มีชั้นหินเอียงเข้าหาหน้าเหมือง ซึ่งจะทำให้บริเวณหน้าเหมืองมีสภาพที่ปลอดภัยอยู่เสมอ แต่ถ้าหากมีความจำเป็นที่จะต้องเปิดหน้าเหมืองในบริเวณดังกล่าว ก็จะทำเหมืองด้วยความระมัดระวังเป็นพิเศษ สภาพหน้าเหมืองในปัจจุบันของโครงการ แสดงดังรูปที่ 2.10-1

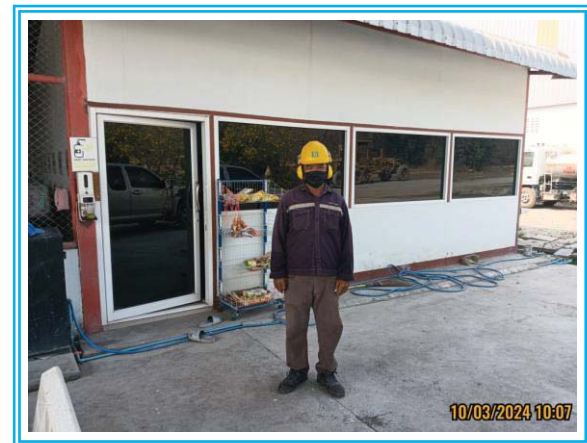
รูปที่ 3-27 พนักงานสวมใส่อุปกรณ์ป้องกันอันตราย

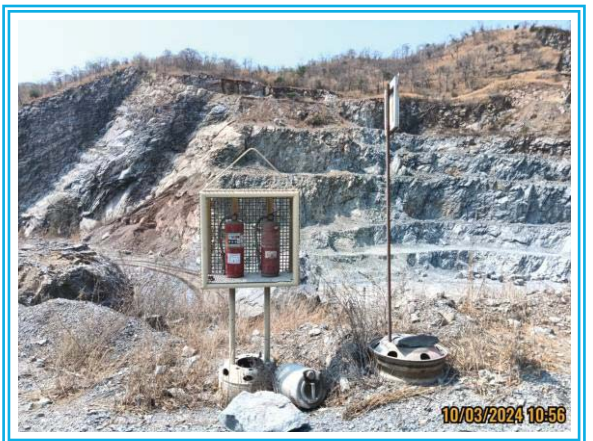
รูปที่ 3-33 อุปกรณ์ดับเพลิงภายในโครงการ

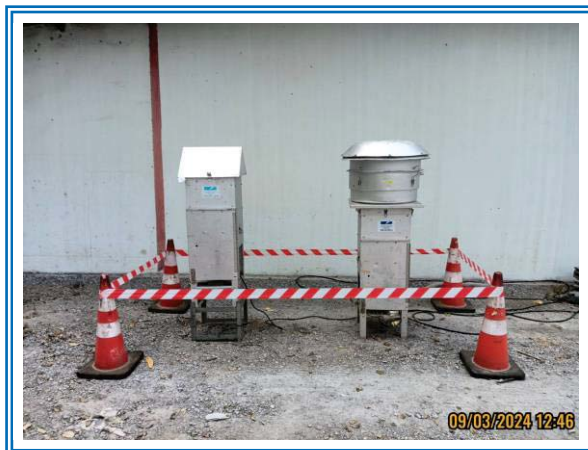
รูปที่ 4.3-1 แสดงการตรวจวัดคุณภาพอากาศในบรรยากาศโดยทั่วไป
บริเวณสำนักงานโรงโม่หินของโครงการ
ระหว่างวันที่ 9-12 มีนาคม 2567

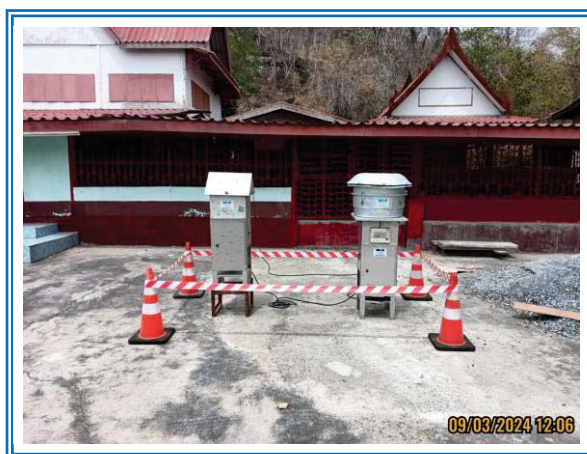
รูปที่ 4.3-2 แสดงการตรวจวัดคุณภาพอากาศในบรรยากาศโดยทั่วไป
บริเวณวัดเขาวงศ์
ระหว่างวันที่ 9-12 มีนาคม 2567

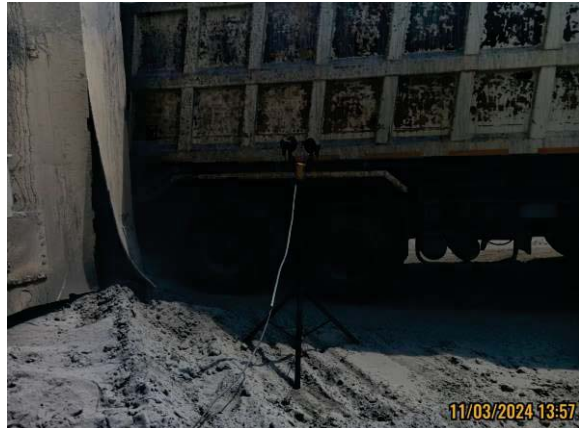
รูปที่ 4.3-5 แสดงการตรวจวัดค่าความทึบของฝุ่นละออง (Opacity)
บริเวณยู่รับหิน
วันที่ 11 มีนาคม 2567

- ฝุ่นละอองจากกระบวนการบดย่อย หินบริเวณโรงโม่หิน (Opacity)	- ตรวจวัดความทึบแสง (Smoke Opacity Meter)	1) ยุ่งรับหิน 2) ปากโม่หินใหญ่ 3) ปากโม่ชั้นที่ 2 4) ตะแกรงคัดขนาด 5) ปลายสายพานลำเลียง	- ปีละ 2 ครั้ง ในเดือน มีนาคมและเดือน พฤศจิกายน	- ทำการตรวจวัดฝุ่นละอองจาก กระบวนการบดย่อยหิน จำนวน 5 บริเวณ ได้แก่ ยุ่งรับหิน ปากโม่ หินใหญ่ ปากโม่ชั้นที่ 2 ตะแกรง คัดขนาด และปลายสายพาน ลำเลียง ครั้งที่ 1 ประจำปี 2567 ในเดือนมีนาคม พบว่า ทุกบริเวณ ที่ทำการตรวจวัดมีค่าความทึบ แสงของฝุ่นละอองอยู่ในเกณฑ์ ที่มาตรฐานกำหนด	-

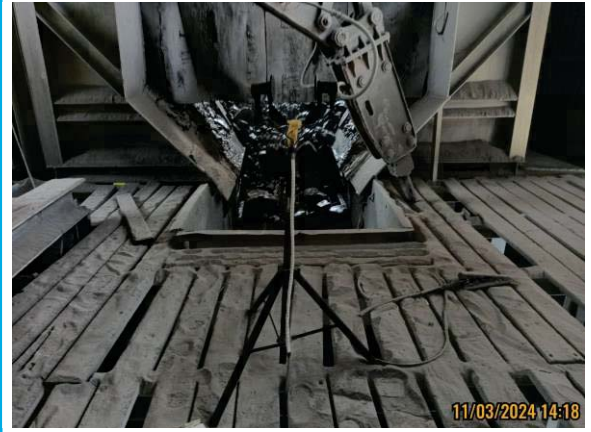
รูปที่ 4.3-6 แสดงการตรวจวัดค่าความทึบของฝุ่นละออง (Opacity)
บริเวณปากโมหินใหญ่
วันที่ 11 มีนาคม 2567

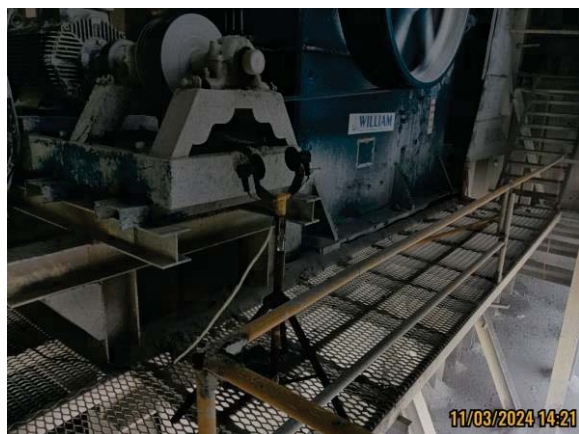
รูปที่ 4.3-7 แสดงการตรวจวัดค่าความทึบของฝุ่นละออง (Opacity)
บริเวณปากโมชั้นที่ 2
วันที่ 11 มีนาคม 2567

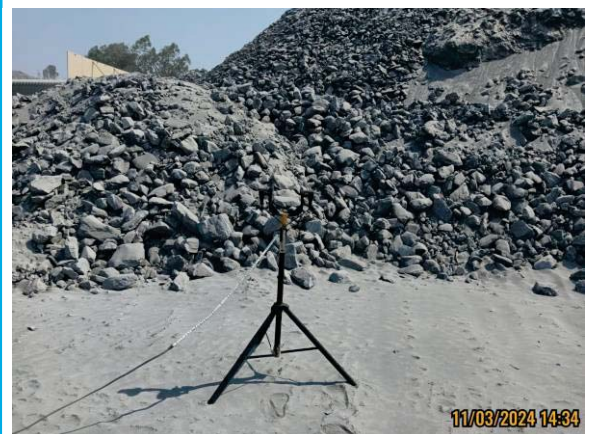
รูปที่ 4.3-8 แสดงการตรวจวัดค่าความทึบของฝุ่นละออง (Opacity)
บริเวณตะแกรงคัดขนาด
วันที่ 11 มีนาคม 2567

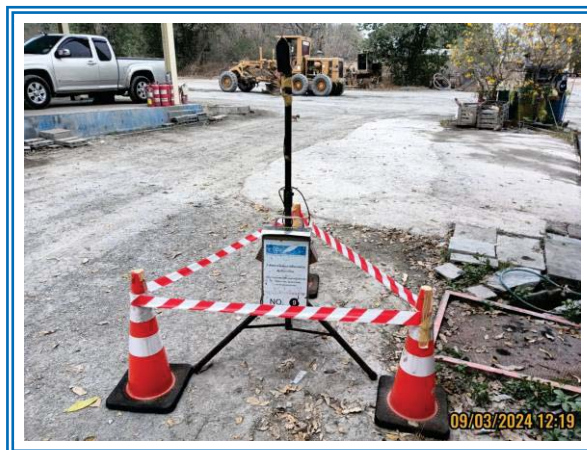
รูปที่ 4.3-11 แสดงการตรวจวัดระดับเสียงโดยทั่วไป
บริเวณสำนักงานโรงโม่หินของโครงการ
ระหว่างวันที่ 9-12 มีนาคม 2567

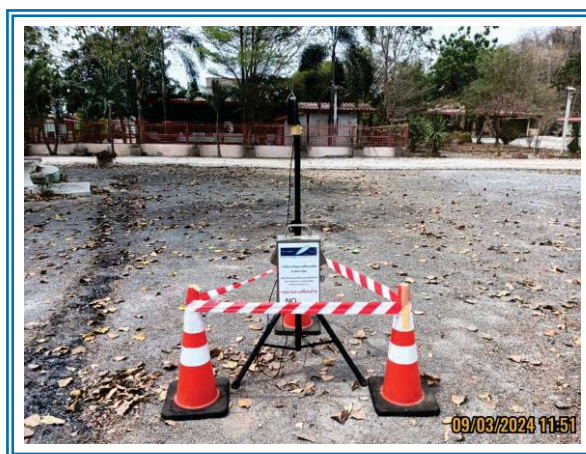
รูปที่ 4.3-12 แสดงการตรวจวัดระดับเสียงโดยทั่วไป
บริเวณวัดเขาวงศ์
ระหว่างวันที่ 9-12 มีนาคม 2567

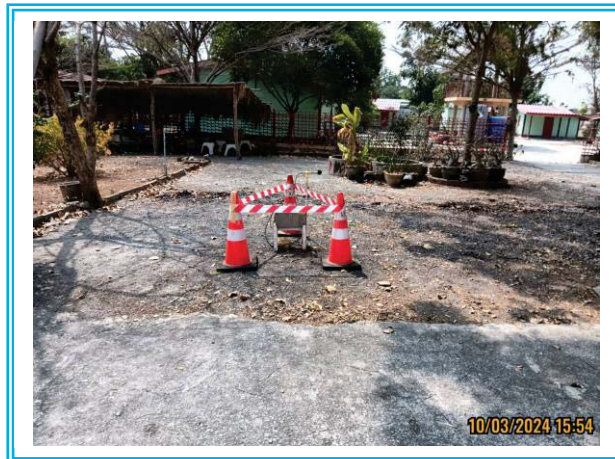
รูปที่ 4.3-15 แสดงการตรวจวัดความสั่นสะเทือน
บริเวณวัดเขาวงศ์
ตรวจวัดวันที่ 10 มีนาคม 2567

3. ความสั่นสะเทือน	- ความเร็วอนุภาค (Particle Velocity) ความถี่ (Frequency) ค่าการขจัด (Displacement) แรงอัดอากาศ (Air Pressure)	- ตรวจวัดโดยใช้เครื่องตรวจวัดความสั่นสะเทือน (Vibration) ในช่วงที่มีการระเบิดหินของเหมือง	1) วัดเขาวงศ์	- ปีละ 2 ครั้ง ในเดือนมีนาคมและเดือนพฤศจิกายน	- ทำการตรวจวัดความสั่นสะเทือนจากการระเบิดหิน บริเวณวัดเขาวงศ์ ครั้งที่ 1 ประจำปี 2567 ในเดือนมีนาคม พบว่า ระดับความสั่นสะเทือนที่ตรวจวัดได้มีค่าต่ำและอยู่ในเกณฑ์ที่มาตรฐานกำหนด	-
