รายงานผลการปฏิบัติตามมาตรการป้องกันและแก้ไขผลกระทบสิ่งแวดล้อม
และมาตรการติดตามตรวจสอบคุณภาพสิ่งแวดล้อม (ระยะดำเนินการ)
โครงการ เคฟ ทาวน์ สเปนซ์
ครั้งที่ 1/2567 (มกราคม – มิถุนายน 2567)

รายงานผลการปฏิบัติตามเงื่อนไขของมาตรการป้องกันและแก้ไข
ผลกระทบสิ่งแวดล้อม และมาตรการติดตามตรวจสอบคุณภาพสิ่งแวดล้อม
โครงการ เคฟ ทาวน์ สเปซ ของบริษัท เอสเตท คิว จำกัด

1. ชื่อโครงการ โครงการ เคฟ ทาวน์ สเปซ
2. สถานที่ตั้ง เลขที่ 81 หมู่ 5 ถนนพหลโยธิน ตำบลคลองหนึ่ง อำเภอคลองหลวง จังหวัดปทุมธานี
3. ชื่อเจ้าของโครงการ บริษัท เอสเตท คิว จำกัด
4. สถานที่ติดต่อ เลขที่ 81 ถนนพหลโยธิน ตำบลคลองหนึ่ง อำเภอคลองหลวง จังหวัดปทุมธานี
โทรศัพท์ : 095 998 8364 Email : kavetownspce.bu@gmail.com
5. จัดทำโดย บริษัท อีโค คอนซัลแทนท์ จำกัด
6. โครงการได้รับความเห็นชอบในรายงานการประเมินผลกระทบสิ่งแวดล้อม เมื่อ
ตามหนังสือเห็นชอบเลขที่ ทส 1010.5/15366 ลงวันที่ 1 พฤศจิกายน 2562
7. โครงการได้นำเสนอรายงานผลการปฏิบัติตามมาตรการฯ ครึ่งสุดท้ายเมื่อ
รอบการส่งรายงานผลการปฏิบัติตามมาตรการฯ ฉบับเดือนกรกฎาคม-ธันวาคม พ.ศ. 2566
8. รายละเอียดโครงการ แสดงรายละเอียดโครงการในบทที่ 1

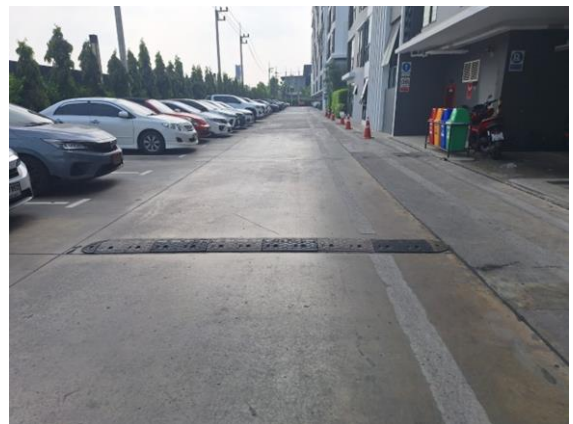
รูปที่ 2-4 สันนูนชะลอความเร็ว

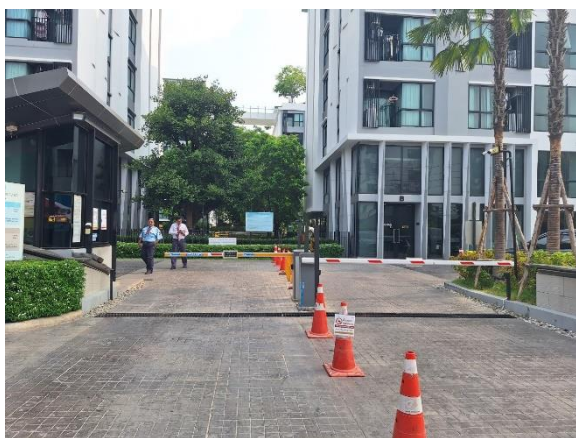
รูปที่ 2-5 ไฟฟ้าส่องสว่างบริเวณทางเข้า-ออกโครงการ

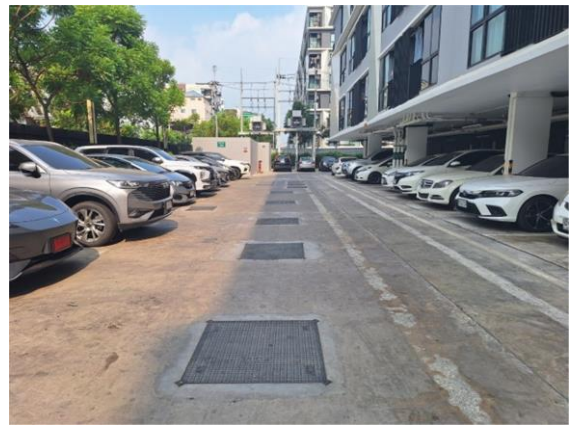
รูปที่ 2-10 ระบบบำบัดน้ำเสีย

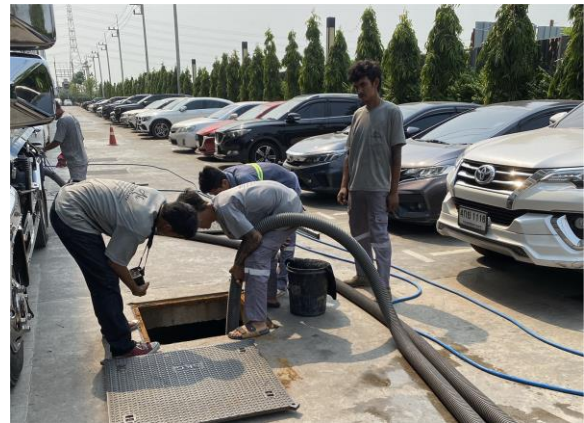
รูปที่ 2-12 รถสูบล้างปฏิภูล

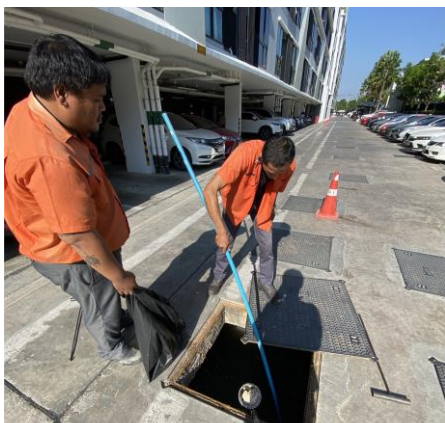
รูปที่ 2-13 การตักไขมัน

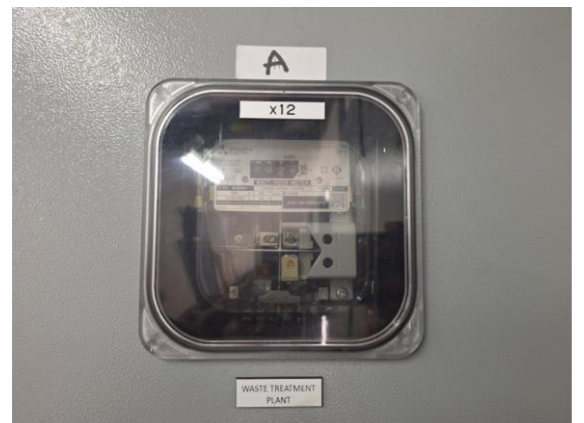
รูปที่ 2-14 มิเตอร์ไฟฟ้าสำหรับบำบัดน้ำเสีย

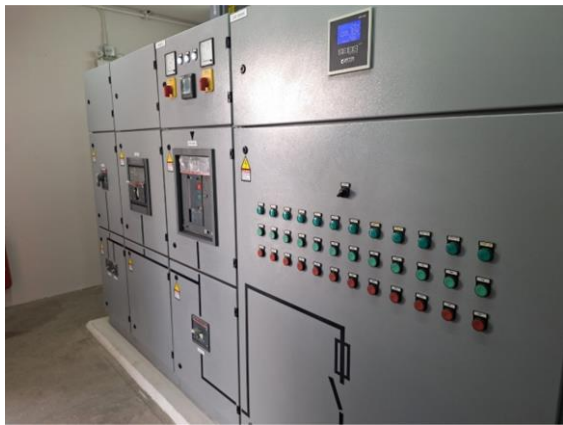
รูปที่ 2-15 ตู้ควบคุมไฟฟ้า

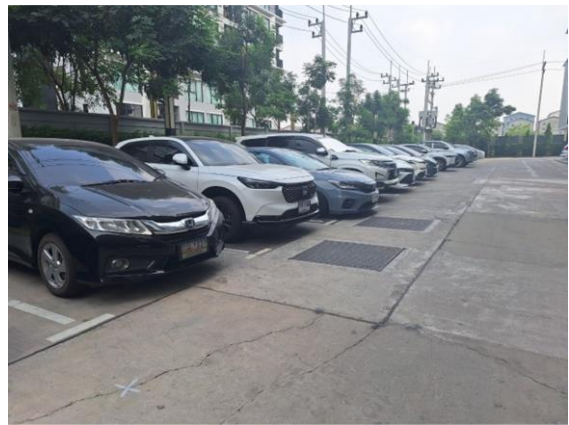
รูปที่ 2-16 บ่อป๋ม

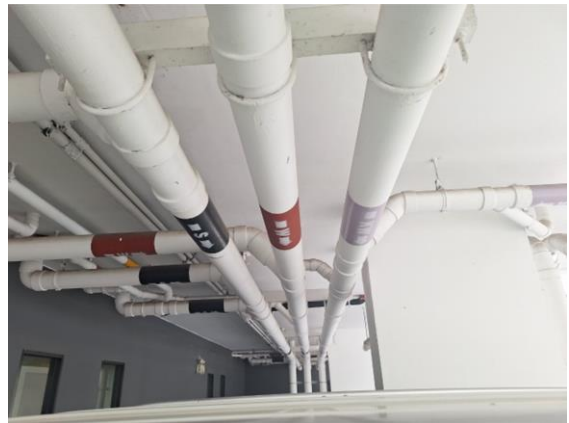
รูปที่ 2-18 ท่อน้ำทิ้ง และท่อน้ำประปาแยกสี

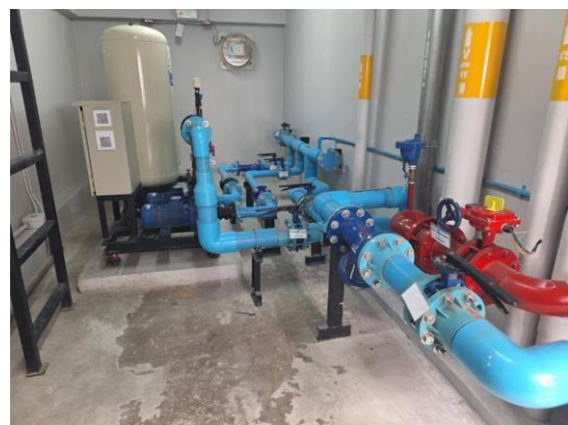
รูปที่ 2-19 ถังสำรองน้ำใต้ดิน และถังสำรองน้ำาดฟ้า

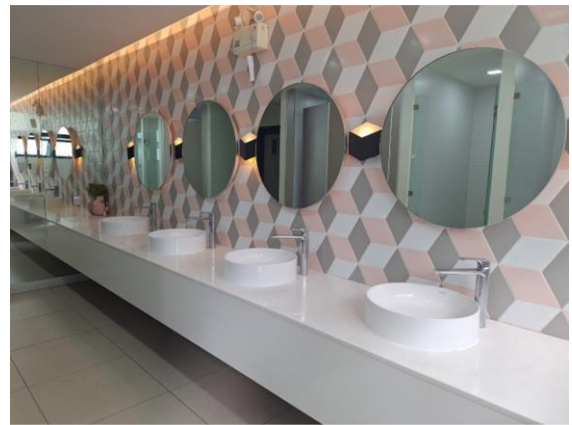
รูปที่ 2-21 สุขภัณฑ์ประหยัดน้ำ

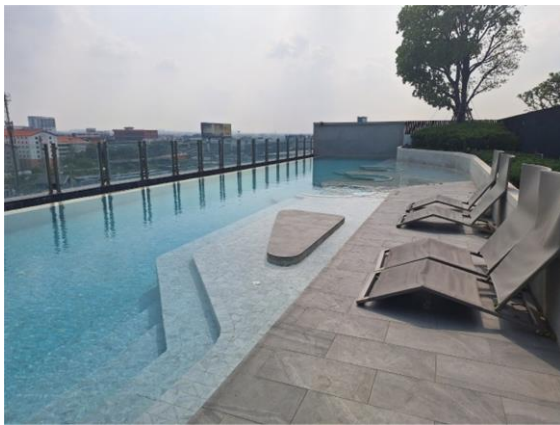
รูปที่ 2-31 สระว่ายน้ำโครงสร้างคอนกรีต

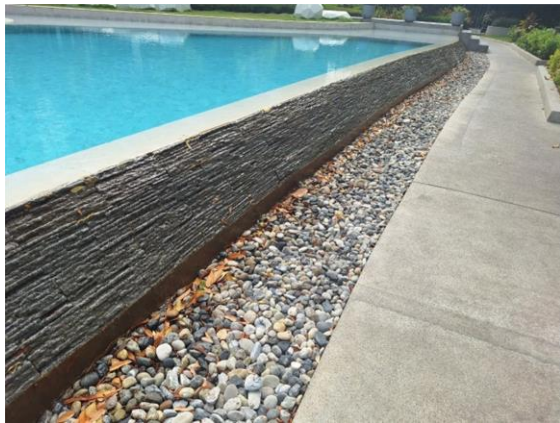
รูปที่ 2-32 รางระบายน้ำล้นมีฝาปิด

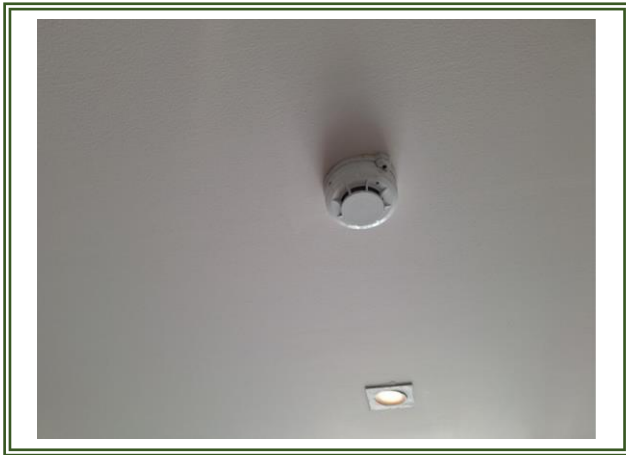
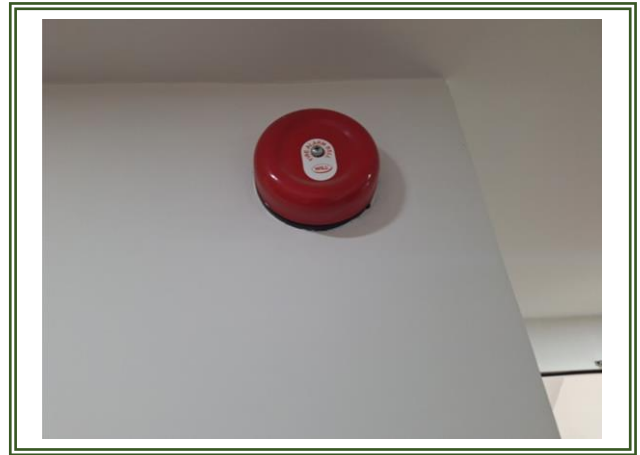
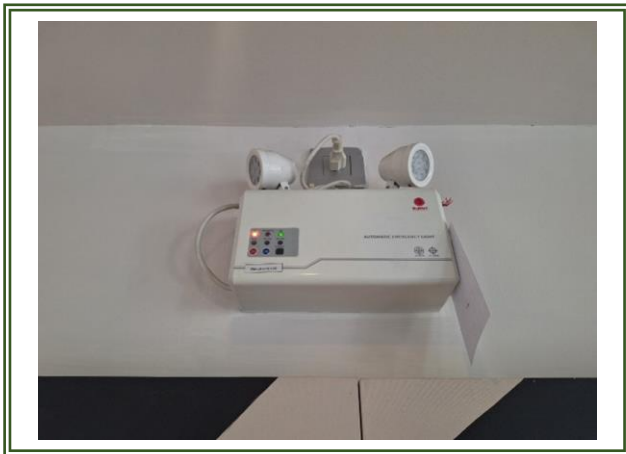
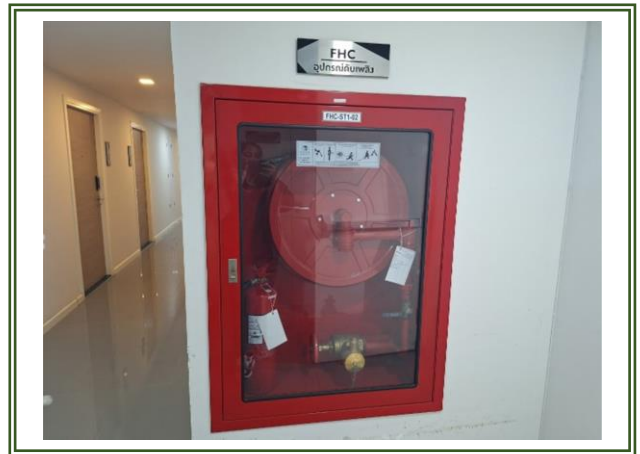
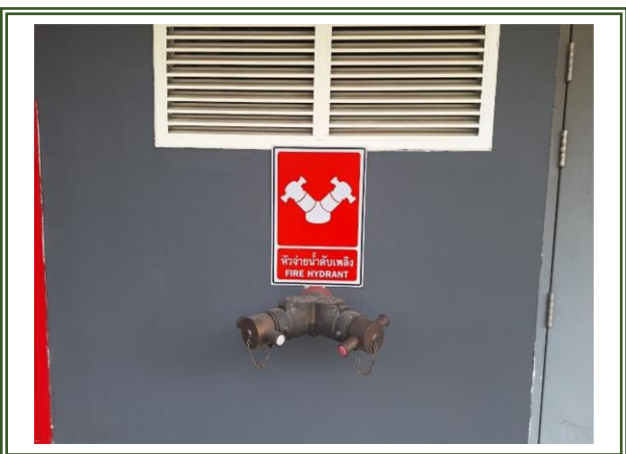
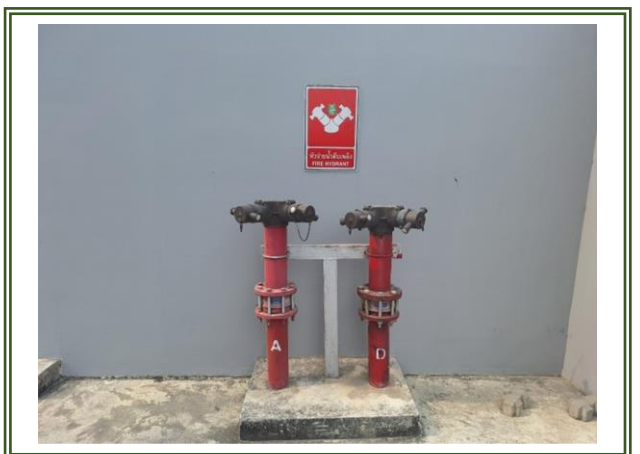
รูปที่ 2-51 ระบบป้องกันอัคคีภัย และระบบเตือนเหตุฉุกเฉิน

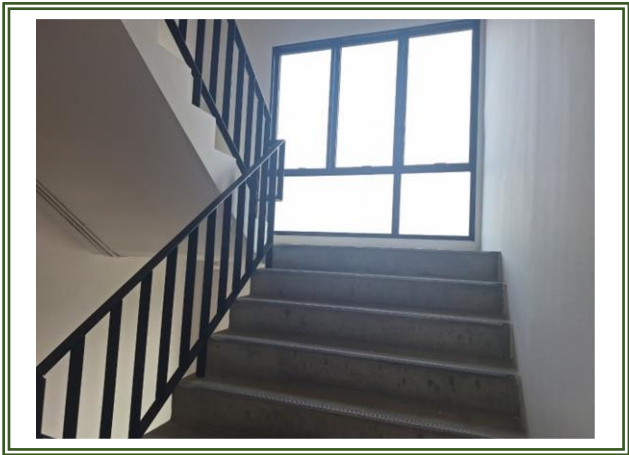
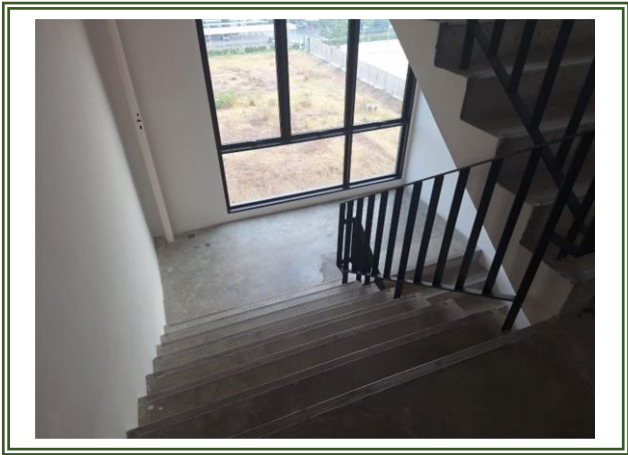
รูปที่ 2-52 บันไดหนีไฟ

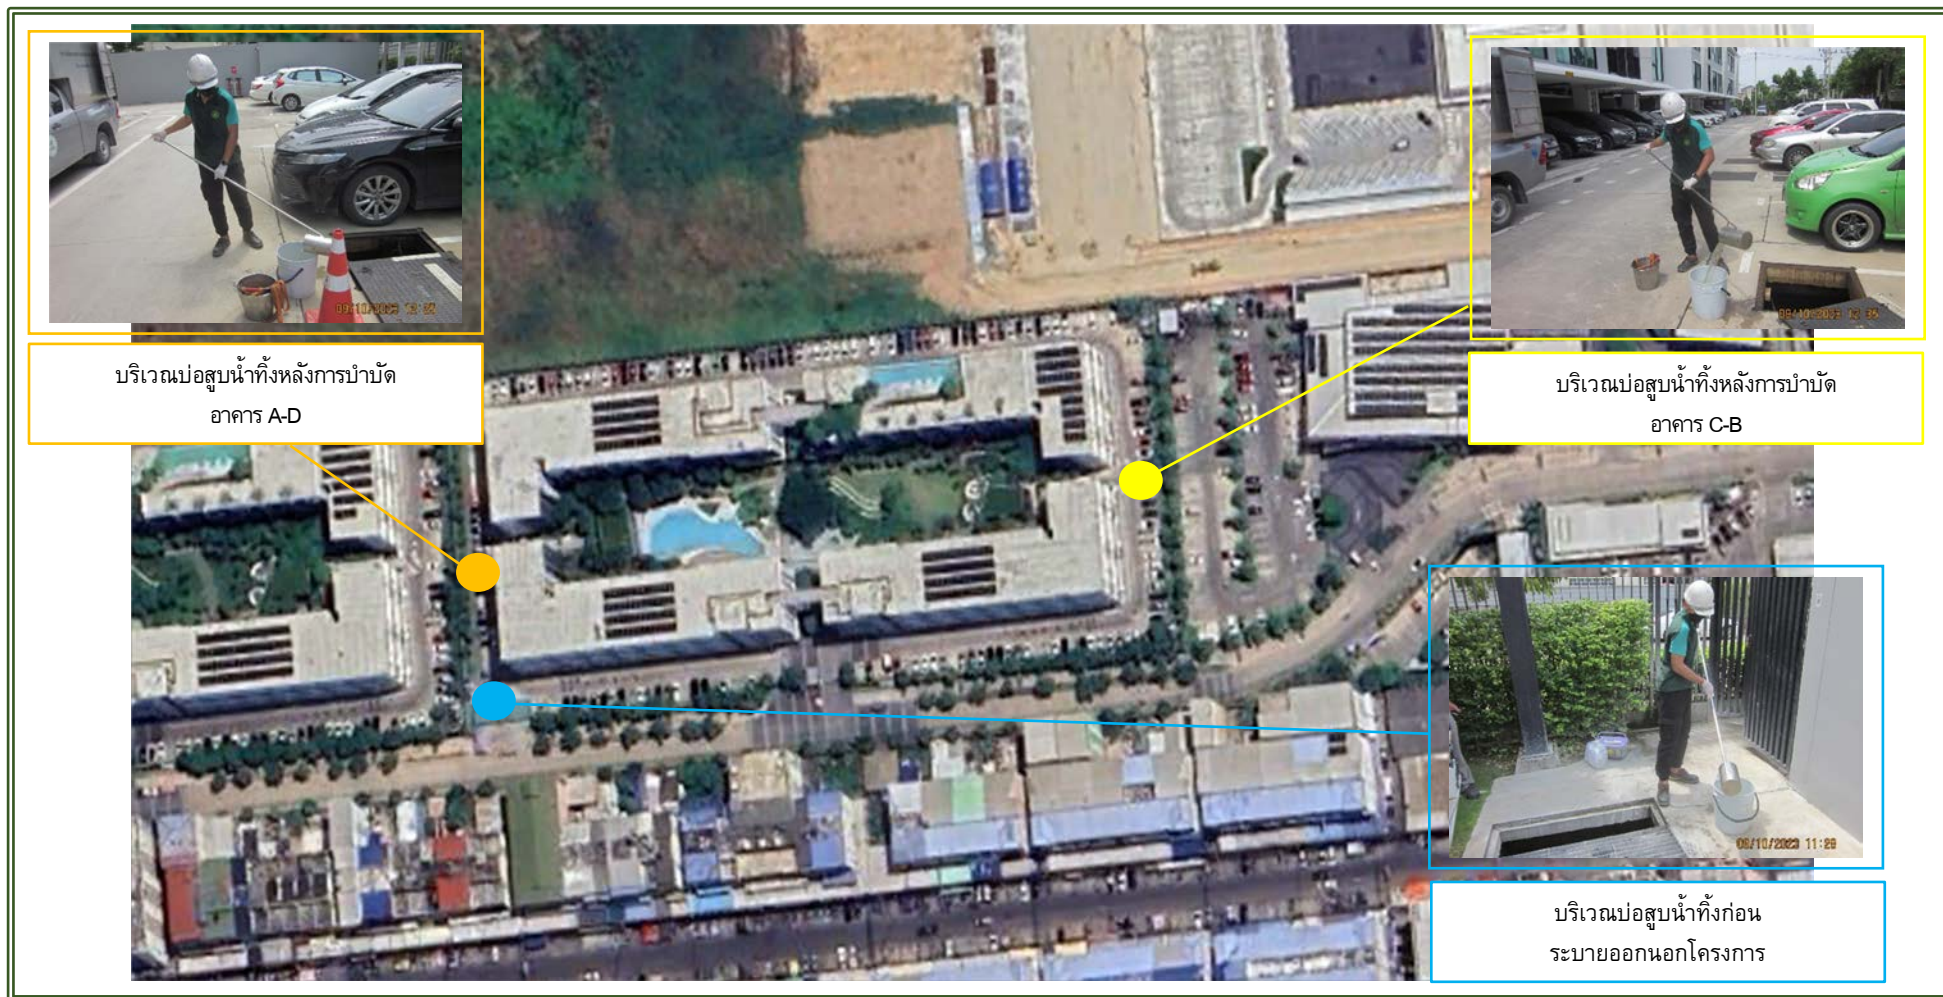
รูปที่ 3-1 แผนที่จุดเก็บตัวอย่างคุณภาพน้ำทิ้ง โครงการ เคฟ ทาวน์ สเตจ
เลขที่ 81 หมู่ 5 ถนนพหลโยธิน ตำบลคลองหนึ่ง อำเภอคลองหลวง จังหวัดปทุมธานี

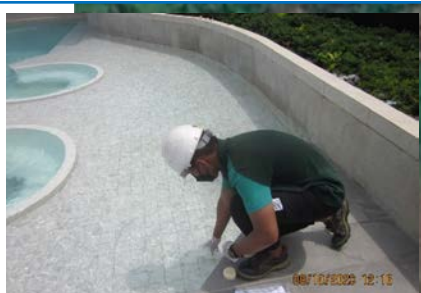
บริเวณสระว่ายน้ำส่วนต้น
ชั้นบนอาคาร C

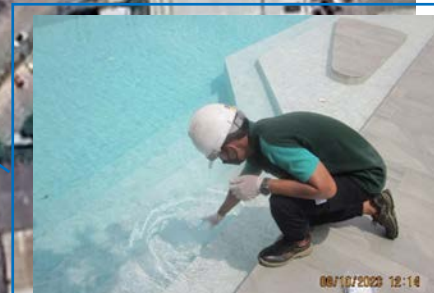
บริเวณสระว่ายน้ำส่วนเล็ก
ชั้นบนอาคาร C

รูปที่ 3-2 (ต่อ-1) แผนผังจุดเก็บตัวอย่างคุณภาพน้ำสระว่ายน้ำ โครงการ เคฟ ทาวน์ สเตจ
เลขที่ 81 หมู่ 5 ถนนพหลโยธิน ตำบลคลองหนึ่ง อำเภอคลองหลวง จังหวัดปทุมธานี

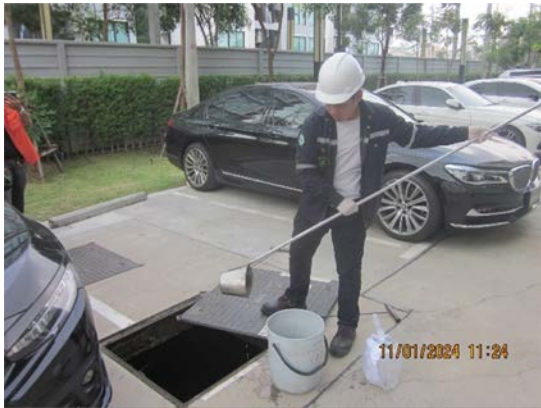
รูปที่ 3-3 การเก็บตัวอย่างคุณภาพน้ำทิ้ง
บริเวณบ่อสูบน้ำทิ้งหลังการบำบัด อาคาร A-D

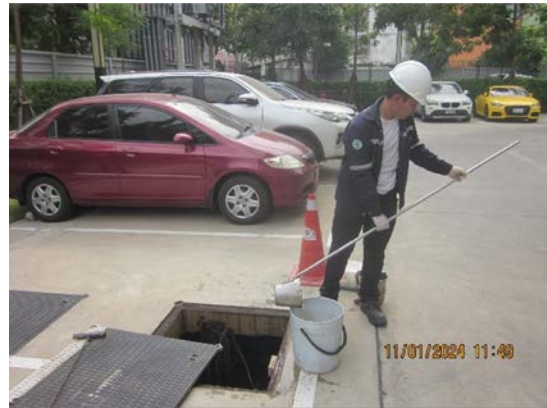
รูปที่ 3-4 การเก็บตัวอย่างคุณภาพน้ำทิ้ง
บริเวณบ่อสูบน้ำทิ้งหลังการบำบัด อาคาร C-B

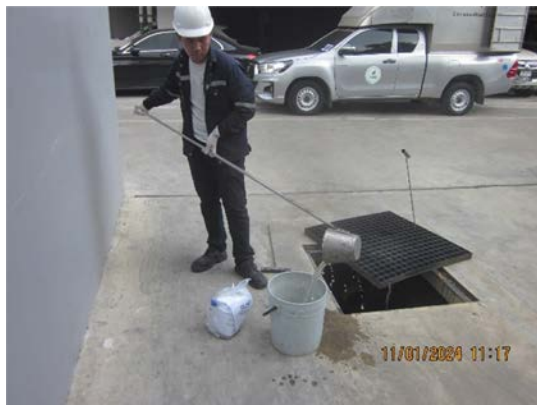
รูปที่ 3-5 การเก็บตัวอย่างคุณภาพน้ำทิ้ง
บริเวณบ่อสูบน้ำทิ้งก่อนระบายออกนอกโครงการ

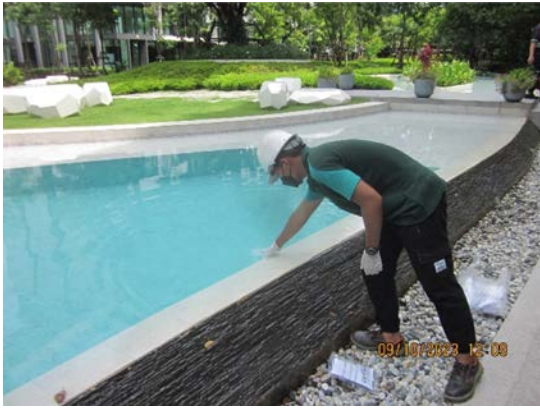
รูปที่ 3-14 การเก็บตัวอย่างคุณภาพน้ำสระว่ายน้ำ
บริเวณสระว่ายน้ำส่วนลึก ชั้น 1 อาคาร A, B, C, D

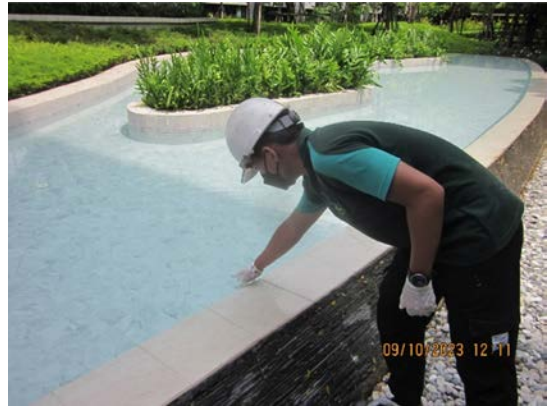
รูปที่ 3-15 การเก็บตัวอย่างคุณภาพน้ำสระว่ายน้ำ
บริเวณสระว่ายน้ำส่วนตื้น ชั้น 1 อาคาร A, B, C, D

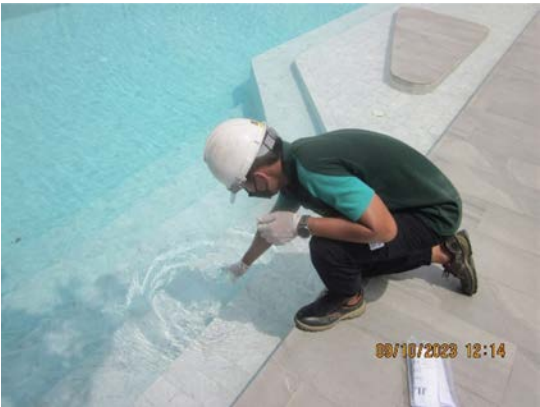
รูปที่ 3-16 การเก็บตัวอย่างคุณภาพน้ำสระว่ายน้ำ
บริเวณสระว่ายน้ำส่วนลึก ชั้นบนอาคาร C

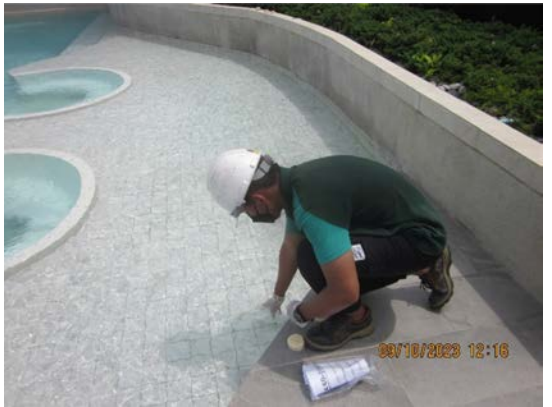
รูปที่ 3-17 การเก็บตัวอย่างคุณภาพน้ำสระว่ายน้ำ
บริเวณสระว่ายน้ำส่วนตื้น ชั้นบนอาคาร C
