รายงานผลการปฏิบัติตามมาตรการป้องกันและแก้ไขผลกระทบ
สิ่งแวดล้อมและมาตรการติดตามตรวจสอบผลกระทบสิ่งแวดล้อม

โครงการ LCH Project 2 ของบริษัท อีเอสบี ทู จำกัด

ตั้งอยู่ที่ตำบลบ่อวิน อำเภอศรีราชา จังหวัดชลบุรี

เดือนมกราคม – มิถุนายน 2567

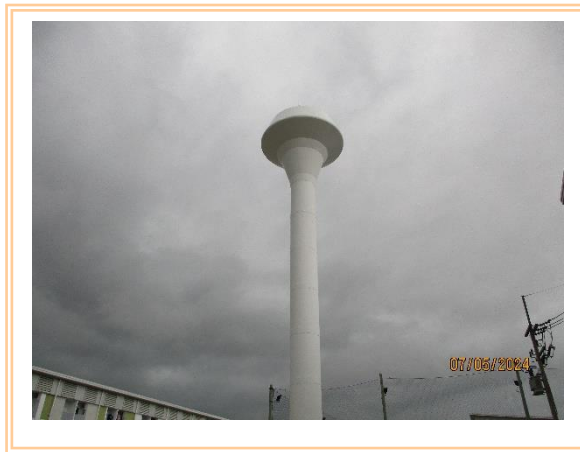
รูปที่ 2.6-1 แหล่งกักเก็บน้ำประปา

3.2) หอถังสูง (Champange Tank) ทำหน้าที่ส่งจ่ายน้ำไปยังแต่ละอาคาร ด้วยแรงโน้มถ่วงของโลก ขนาด
ความจุ 200 ลูกบาศก์เมตร จำนวน 1 ถัง สูง 30 เมตร ซึ่งจะรับน้ำประปาจากถังเก็บน้ำใต้ดินสูบน้ำขึ้นสู่หอถังสูงด้วยเครื่องสูบน้ำแบบหอยโข่ง (CENTRIFUGAL PUMPS) จำนวน 2 ชุด สลับกันทำงานแบบอัตโนมัติ โดยควบคุมการทำงานด้วย
Electrode Switches ส่งขึ้นไปยังหอถังสูง เพื่อส่งจ่ายให้แก่แต่ละอาคารและกิจกรรมภายในโครงการต่อไป

หอถังสูง (Champaign Tank)

3.1) ถังเก็บน้ำใต้ดิน ซึ่งเป็นถังเก็บน้ำสำรองหลัก (อยู่บริเวณใต้สนามฟุตบอล) มีลักษณะเป็นถังคอนกรีต
เสริมเหล็ก ขนาดความจุ 4,867.95 ลูกบาศก์เมตร (25.5x41.5x4.6 เมตร) เพื่อระดับ Freeboard เท่ากับ 0.30 เมตร

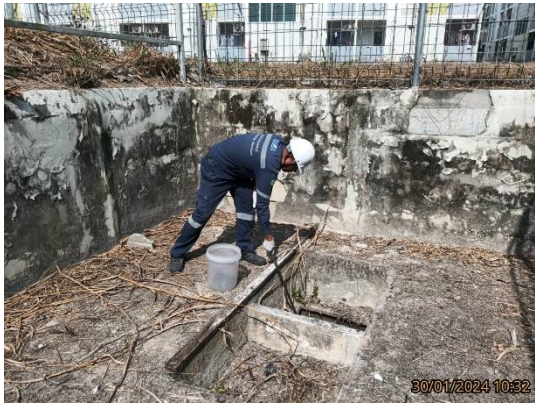
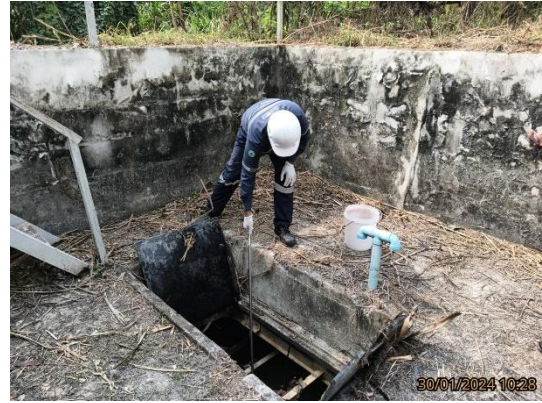
รูปที่ 2.6-2 ระบบบำบัดน้ำเสียของโครงการ

บริเวณน้ำทิ้งที่บ่อบำบัดน้ำก่อนเข้าระบบบำบัด

บริเวณน้ำทิ้งที่ผ่านการบำบัดแล้ว

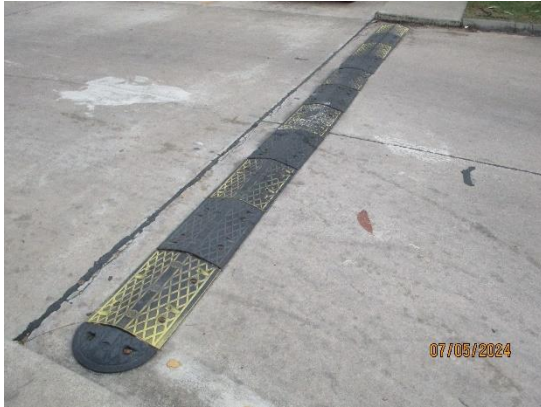
รูปที่ 3-5 สันหนูนควบคุมความเร็ว

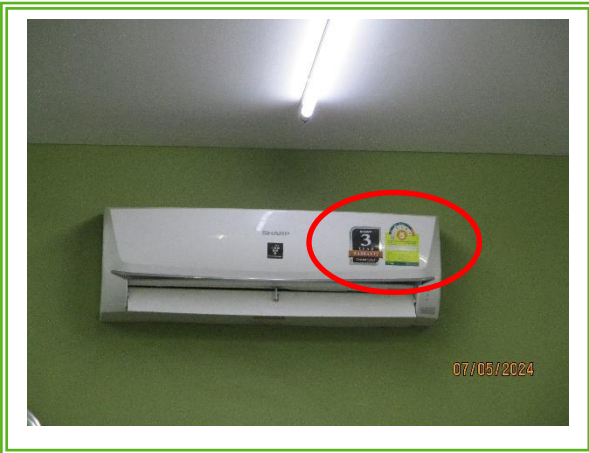
รูปที่ 3-11 เครื่องปรับอากาศชนิดประหยัดพลังงาน

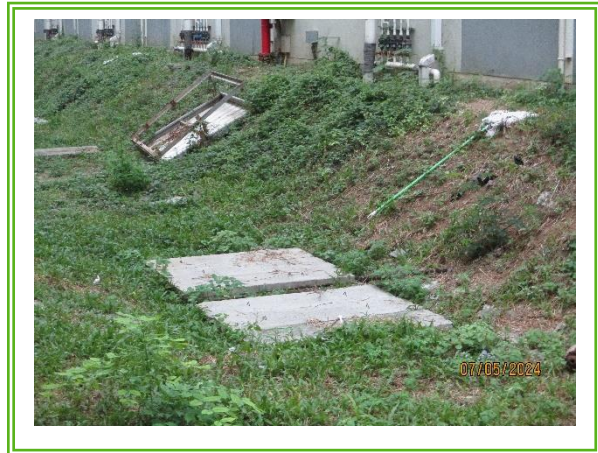
รูปที่ 3-12 ระบบบำบัดน้ำเสียของโครงการ

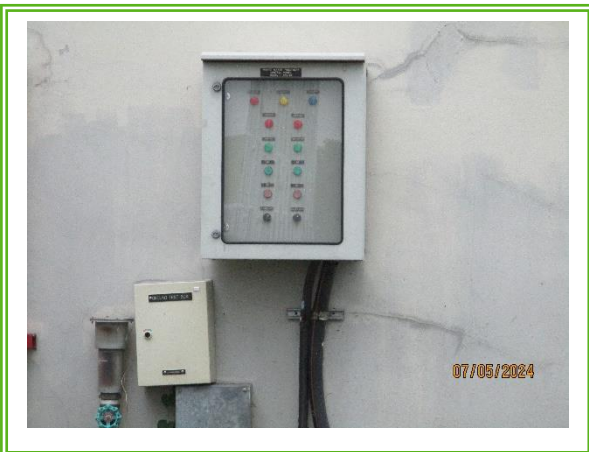
รูปที่ 3-13 มาตรวัดไฟฟ้าในส่วนระบบบำบัดน้ำเสีย
ของโครงการ

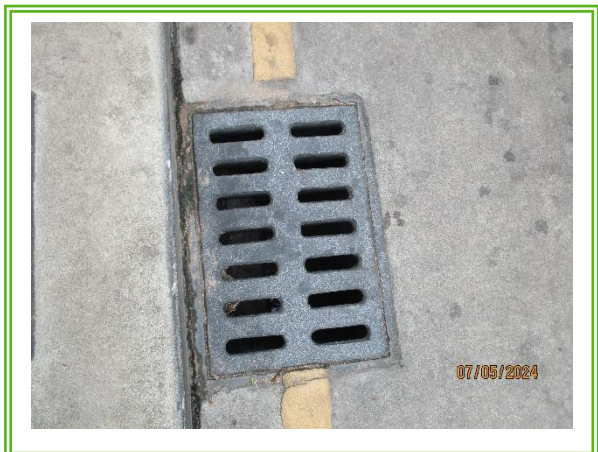
รูปที่ 3-14 ตะแกรงดักขยะ

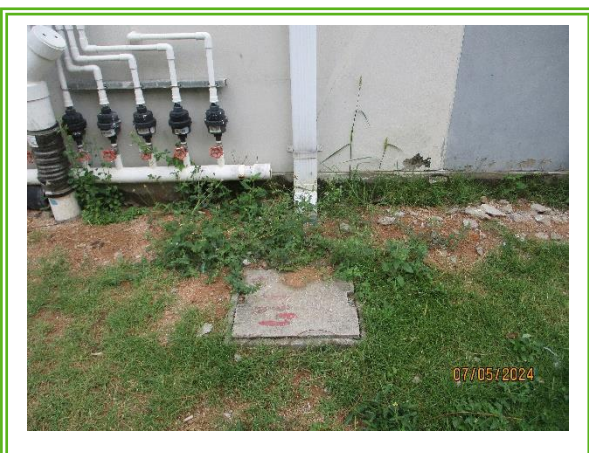
รูปที่ 3-15 บ่อหน่วงน้ำฝน

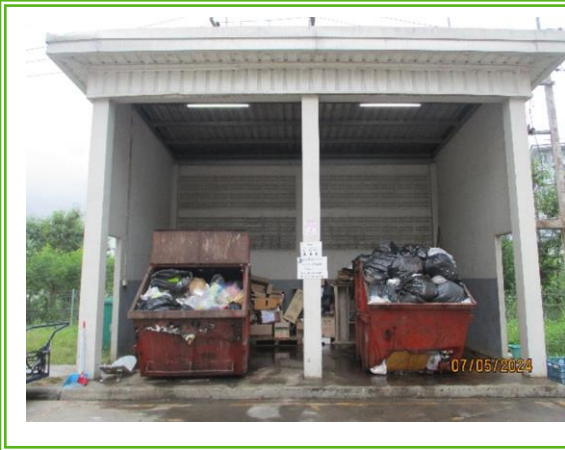
รูปที่ 3-17 อาคารเก็บถังขยะแบบคอนเทนเนอร์

3. มูลฝอย	- ห้องพักมูลฝอยรวมของโครงการ - ห้องพักมูลฝอยประจำอาคาร	- ตรวจสอบการตกค้างมูลฝอยภายในพื้นที่โครงการ - ทำความสะอาดห้องพักมูลฝอยรวมของโครงการ - ตรวจสอบความเรียบร้อยของภาชนะรองรับมูลฝอยให้อยู่ในสภาพพร้อมใช้งาน	- ทุกวันตลอดช่วงดำเนินการ - ทุกครั้งมีการเก็บขนจากองค์การบริหารส่วนตำบลปอวิน ตลอดระยะเวลา ดำเนินการ - ทุกวันตลอดช่วงเปิดดำเนินการ	- ทางโครงการได้มีการตรวจสอบและทำความสะอาดถึงรองรับมูลฝอยและห้องพักมูลฝอยรวมของโครงการให้อยู่ในสภาพดีและสะอาดอยู่เสมอ	-	รูปที่ 3-17 รูปที่ 3-18 ภาคผนวกที่ 6.6

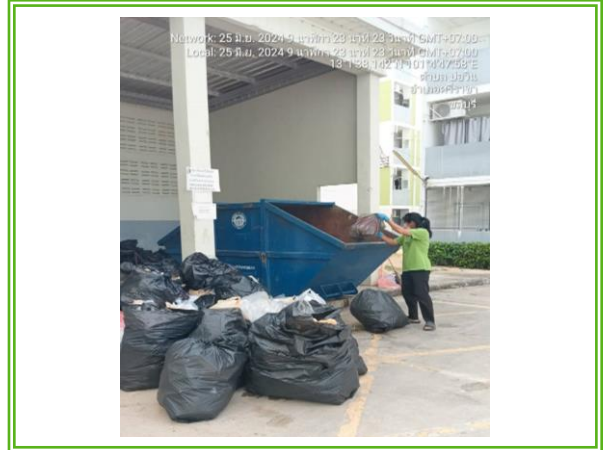
รูปที่ 3-18 เจ้าหน้าที่ดูแลความสะอาดบริเวณอาคารเก็บถังขยะแบบคอนเทนเนอร์

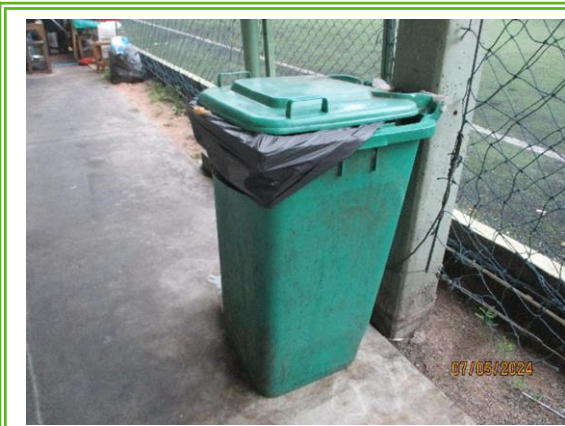
รูปที่ 3-19 ถังรองรับมูลฝอย ขนาด 200 ลิตร

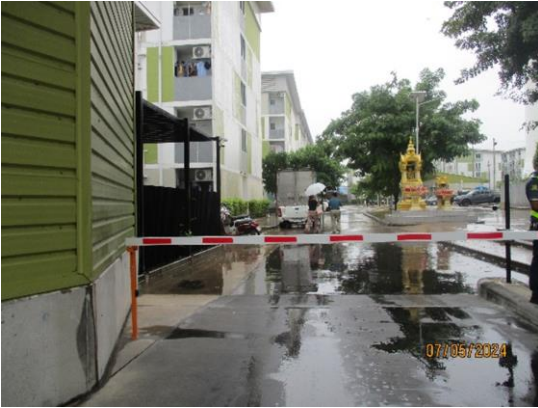
รูปที่ 3-23 Overhead Signal

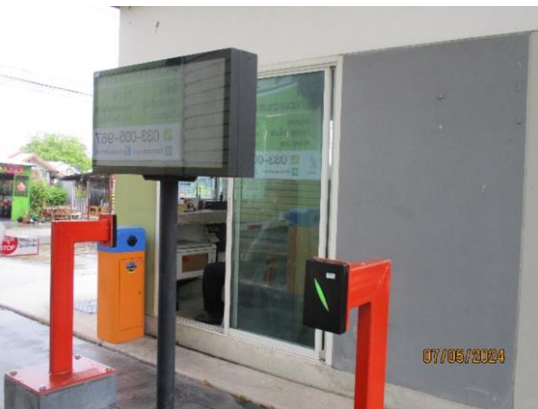
รูปที่ 3-27 ระบบบันทึกปริมาณรถยนต์และรถจักรยานยนต์
ที่เข้าจอดภายในพื้นที่โครงการ

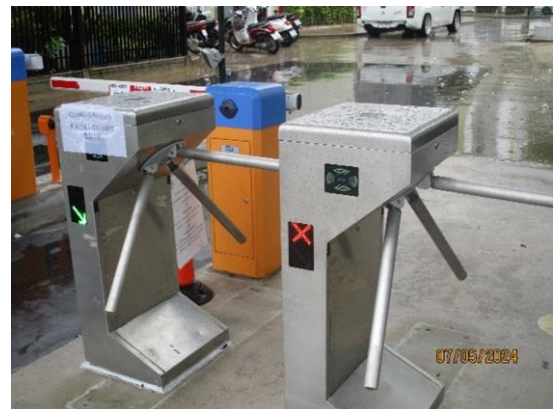
รูปที่ 3-28 ระบบบัตรอิเล็กทรอนิกส์ (Key Card)
สำหรับรถที่เข้า-ออกโครงการ

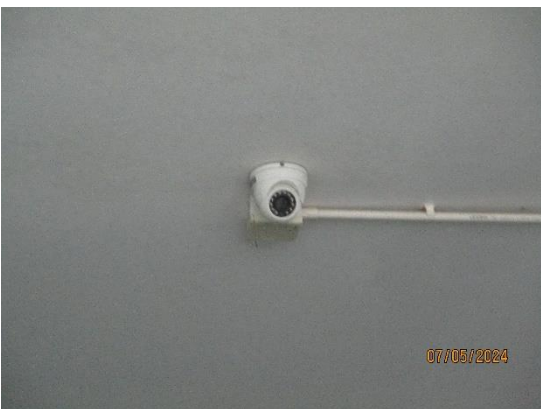
รูปที่ 3-33 ระบบโทรทัศน์วงจรปิด (CCTV System) ภายในอาคาร

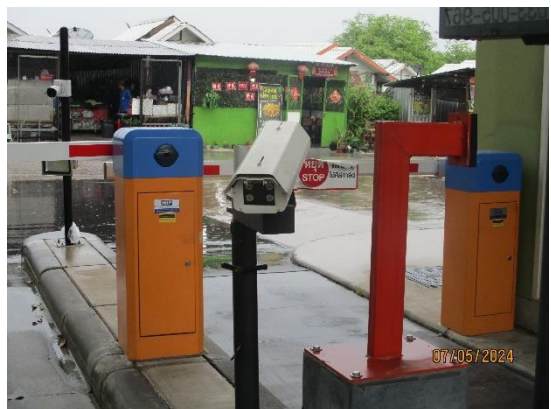
รูปที่ 3-34 ระบบโทรทัศน์วงจรปิด (CCTV System) ด้านหน้าโครงการ

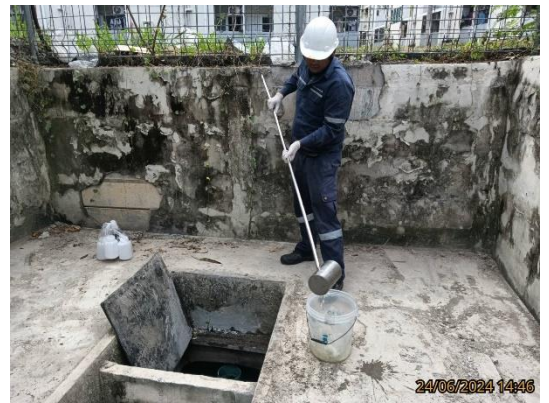
24 มิถุนายน 2567

รูปที่ 4-2 แสดงการตรวจวัดคุณภาพน้ำทั้งบริเวณน้ำทิ้งที่บ่อพักน้ำก่อนเข้าระบบบำบัดน้ำเสีย

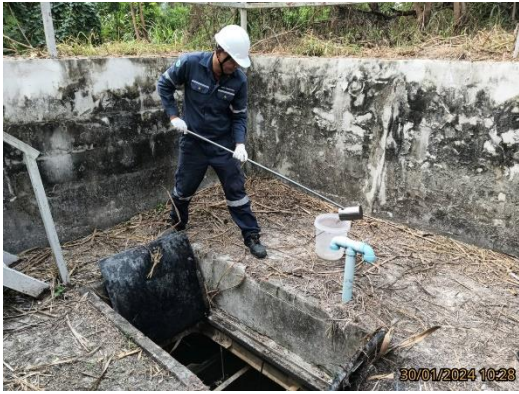
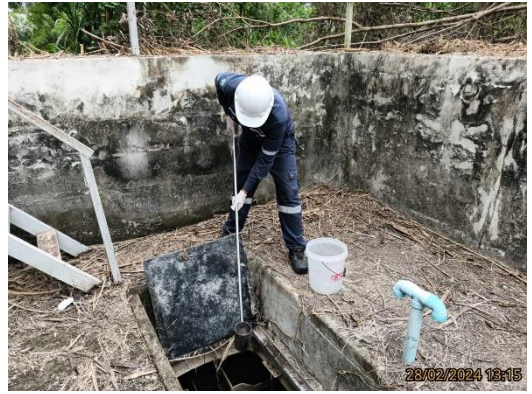
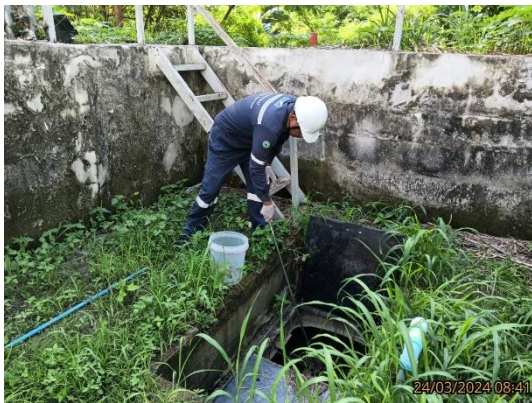
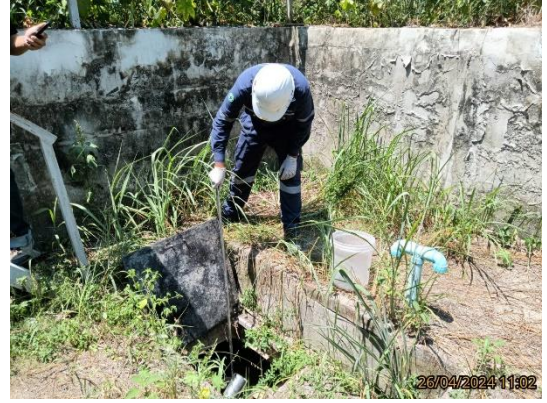
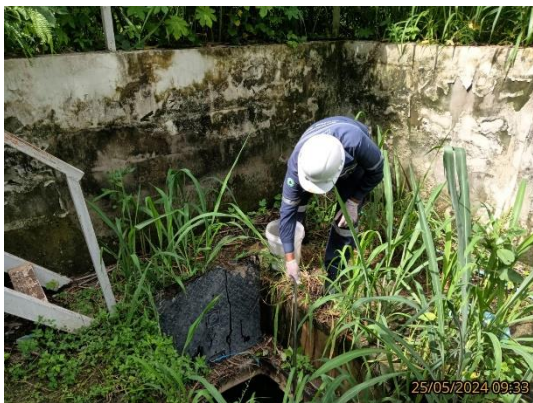
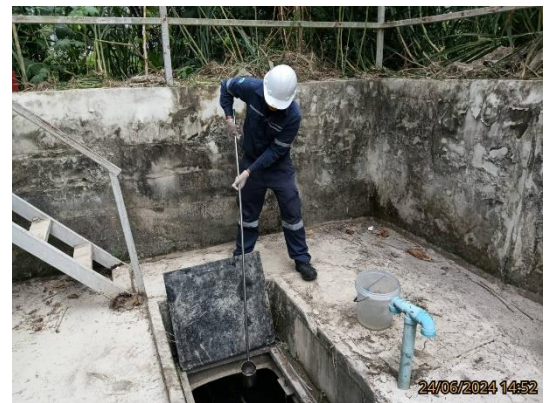
รูปที่ 4-3 แสดงการตรวจวัดคุณภาพน้ำทั้งบริเวณจุดน้ำทิ้งที่ผ่านการบำบัดแล้ว

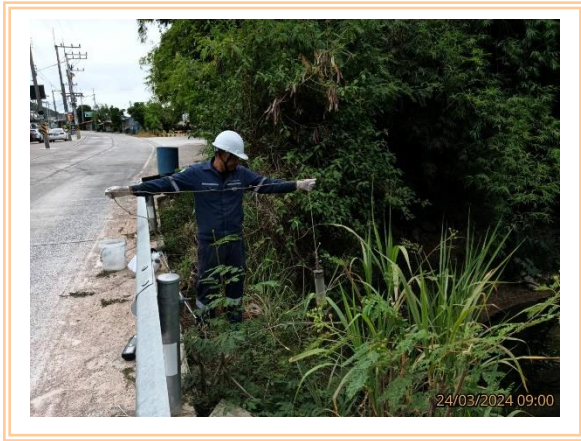
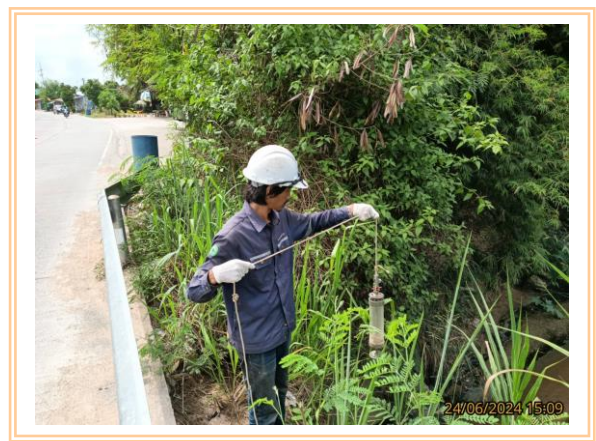
รูปที่ 4-4 แสดงการตรวจวัดคุณภาพน้ำทั้งบริเวณจุดปล่อยน้ำทั้งจากโครงการ (คลองยางแดง)

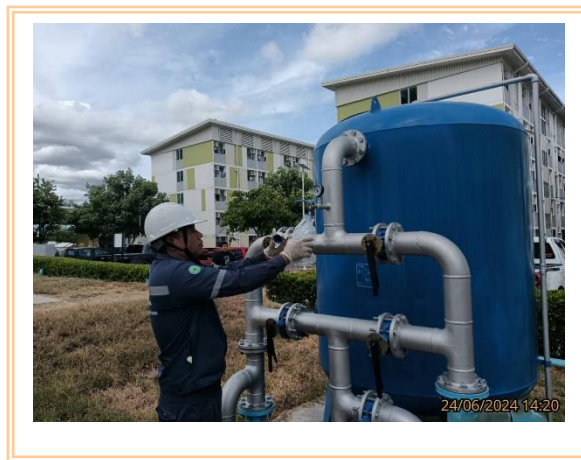
24 มิถุนายน 2567

รูปที่ 4-5 แสดงการตรวจวัดคุณภาพน้ำบริเวณถังสำรองน้ำใช้ของโครงการ

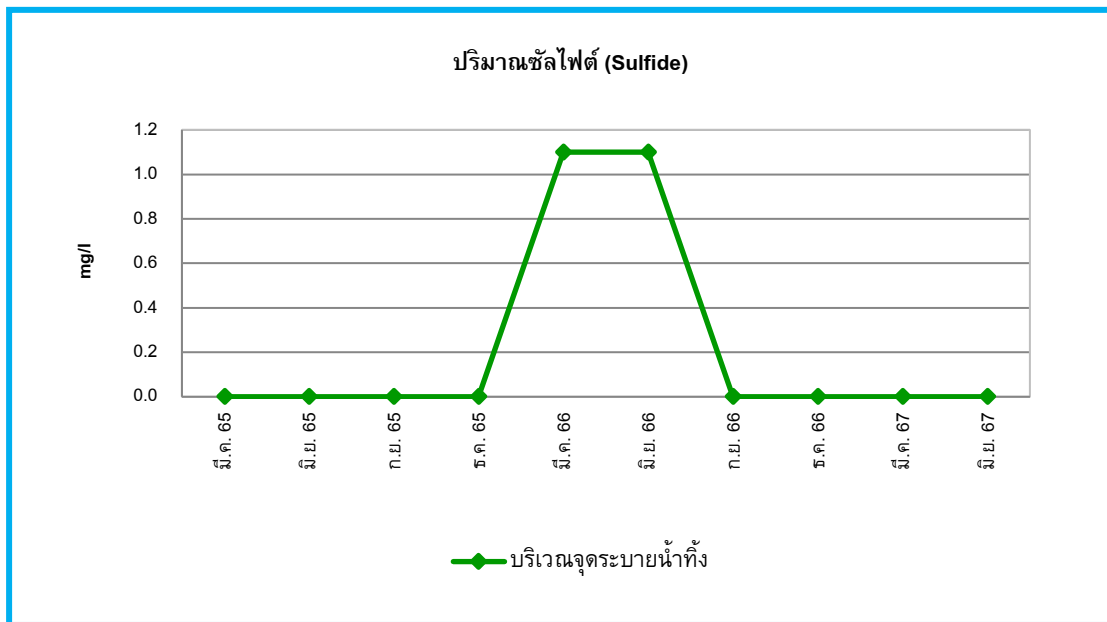
รูปที่ 4-22 กราฟเปรียบเทียบผลการตรวจวิเคราะห์ปริมาณซัลไฟด์ (Sulfide) บริเวณจุดระบายน้ำทิ้ง ระหว่างเดือนมีนาคม 2565 – มิถุนายน 2567
