รายงานผลการปฏิบัติตามมาตรการป้องกันและแก้ไขผลกระทบสิ่งแวดล้อม
และมาตรการติดตามตรวจสอบผลกระทบสิ่งแวดล้อม
โครงการ บมจ.บิกซี ซูเปอร์ เซ็นเตอร์ สาขาภูเก็ต (ระยะดำเนินการ)
ตั้งอยู่เลขที่ 72 หมู่ที่ 5 ตำบลวิชิต อำเภอเมืองภูเก็ต จังหวัดภูเก็ต
ของบริษัท บิกซี ซูเปอร์เซ็นเตอร์ จำกัด (มหาชน)
สำนักงานตั้งอยู่เลขที่ 97/11 ชั้นที่ 6 ถนนราชมรรคา

ระหว่างเดือนมกราคม – มิถุนายน 2567

รายงานผลการปฏิบัติตามมาตรการป้องกันและแก้ไขผลกระทบสิ่งแวดล้อม และมาตรการติดตามตรวจสอบผลกระทบสิ่งแวดล้อม

1. ชื่อโครงการ บมจ.บิ๊กซี ซูเปอร์เซ็นเตอร์ สาขาภูเก็ต
ชื่อเดิมโครงการ บิ๊กซี สาขาภูเก็ต (แก้ไขแบบ)
2. สถานที่ตั้ง เลขที่ 72 หมู่ที่ 5 ตำบลวิชิต อำเภอเมืองภูเก็ต จังหวัดภูเก็ต
3. ชื่อเจ้าของโครงการ บริษัท บิ๊กซี ซูเปอร์เซ็นเตอร์ จำกัด (มหาชน) สำนักงานใหญ่
4. สถานที่ติดต่อ เลขที่ 97/11 ชั้นที่ 6 ถนนราชดำริ แขวงลุมพินี เขตปทุมวัน กรุงเทพมหานคร 10330
โทรศัพท์ : 084-308-5228 โทรสาร : -
e-mail : mtn.phuket@bigc.co.th
5. จัดทำโดย บริษัท เอ็นไวรอนเมนต์ รีเสิร์ช แอนด์ เทคโนโลยี จำกัด
6. โครงการได้รับความเห็นชอบในรายงานการวิเคราะห์ผลกระทบสิ่งแวดล้อม เมื่อ
วันที่ 16 พฤศจิกายน 2543
7. โครงการได้นำเสนอรายงานผลการปฏิบัติตามมาตรการฯ ครั้งสุดท้าย เมื่อ
28 มกราคม 2567
8. รายละเอียดโครงการ แสดงดังรายละเอียดโครงการในบทที่ 2

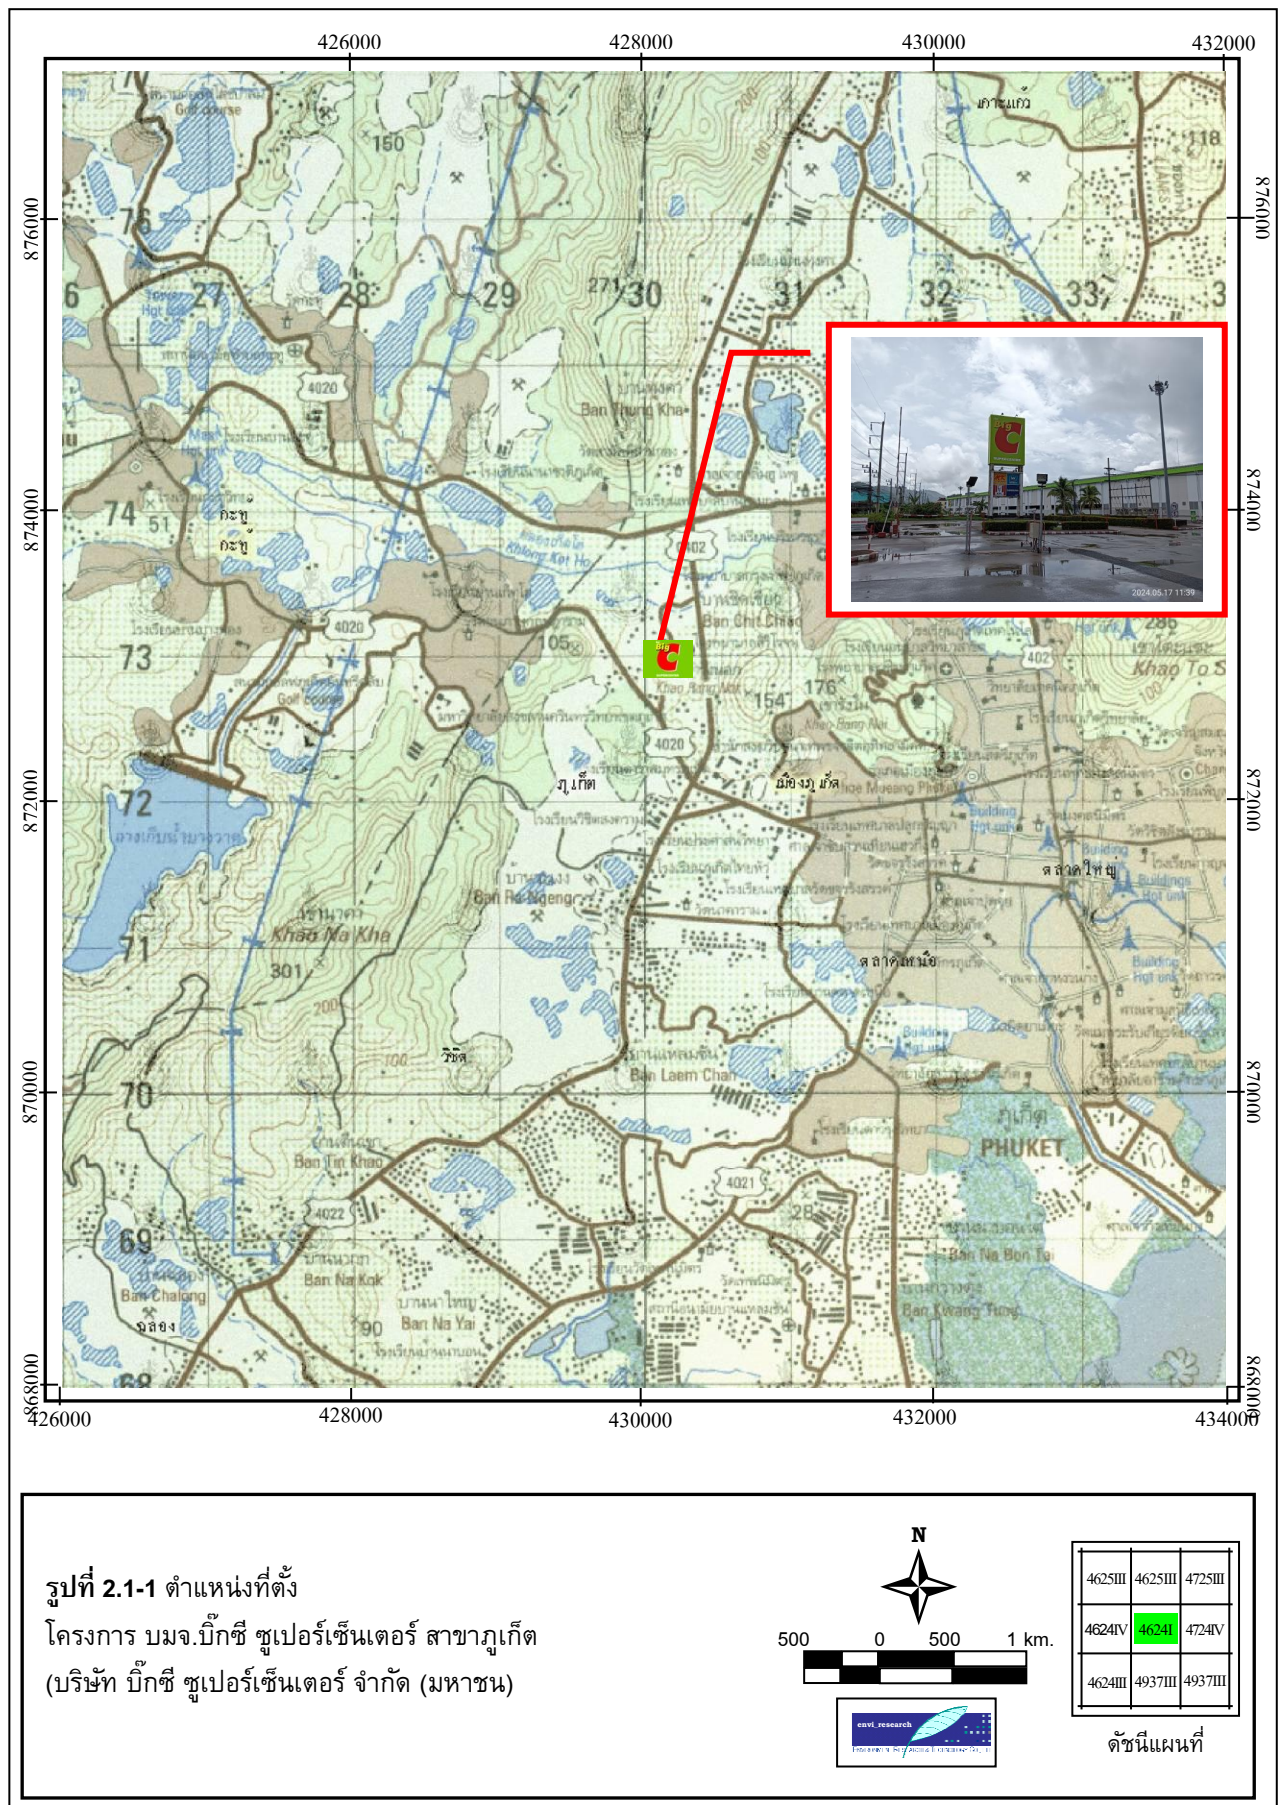
โครงการ บมจ.บีที ซีเปอร์เซ็นเตอร์ สาขาภูเก็ต ตั้งอยู่ บริเวณถนนเฉลิมพระเกียรติ ร.9 หมู่ที่ 5 ตำบลวิชิต อำเภอเมืองภูเก็ต จังหวัดภูเก็ต บนเนื้อที่ 30 ไร่ 1 งาน 58.29 ตารางวา หรือ 64,620 ตารางเมตร ดังแสดงรูปที่ 2.1-1 โดยมีอาณาเขตติดต่อโดยรอบพื้นที่ข้างเคียงดังนี้

ทิศเหนือ	ติดกับ	ที่ดินบุคคลอื่น และถัดไปเป็นโรงพยาบาลศิริโรจน์
ทิศใต้	ติดกับ	ที่ดินส่วนบุคคล
ทิศตะวันออก	ติดกับ	ทางหลวงหมายเลข 402 (ถนนเฉลิมพระเกียรติ)
ทิศตะวันตก	ติดกับ	ซอยบางใหญ่ (ร้านค้า)

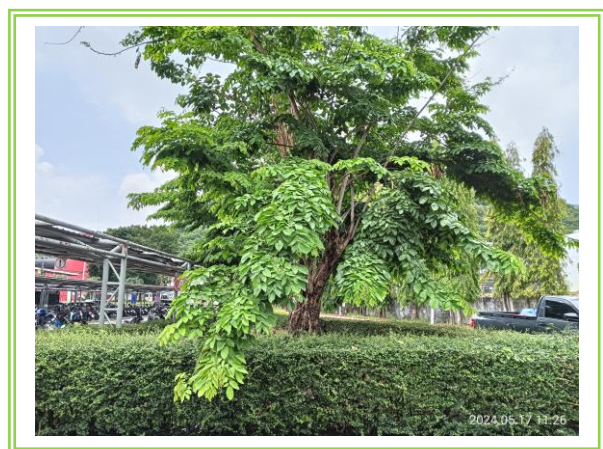
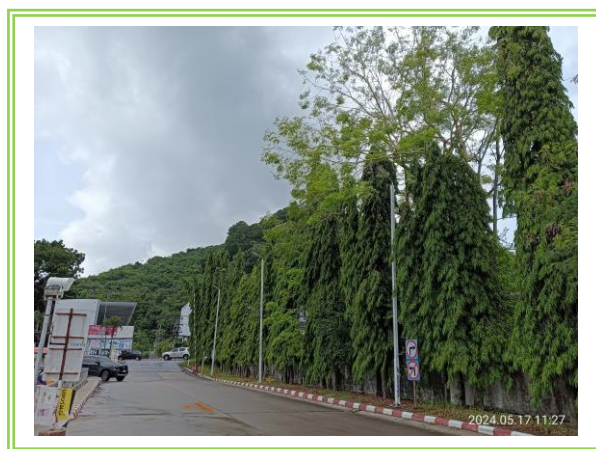
ภายในพื้นที่โครงการทั้งหมด 48,633.16 ตารางเมตร ได้จัดให้เป็นพื้นที่สีเขียวประมาณ 9,350 ตารางเมตร โดยบริเวณด้านที่ติดกับถนนเฉลิมพระเกียรติฯ นั้น ทางโครงการจะเก็บรักษาต้นยางพารา เดิมไว้บางส่วน และมีการตัดแต่งกิ่งให้โปร่งโล่ง ดูเรียบร้อย สำหรับบริเวณที่จอดรถด้านหน้าโครงการ จะมีการปลูกต้นไม้ประเภทต้นนนทรี หรือต้นชมพูพันธุ์ทิพย์ ซึ่งสามารถให้ร่มเงาได้เป็นอย่างดี และต้นไม้ที่ปลูกรอบรั้วโครงการจะเป็นต้นไม้ประเภทต้นสะเดา หรือกระถินเทพา

รูปที่ 2.3-1 พื้นที่สีเขียวภายในพื้นที่โครงการ

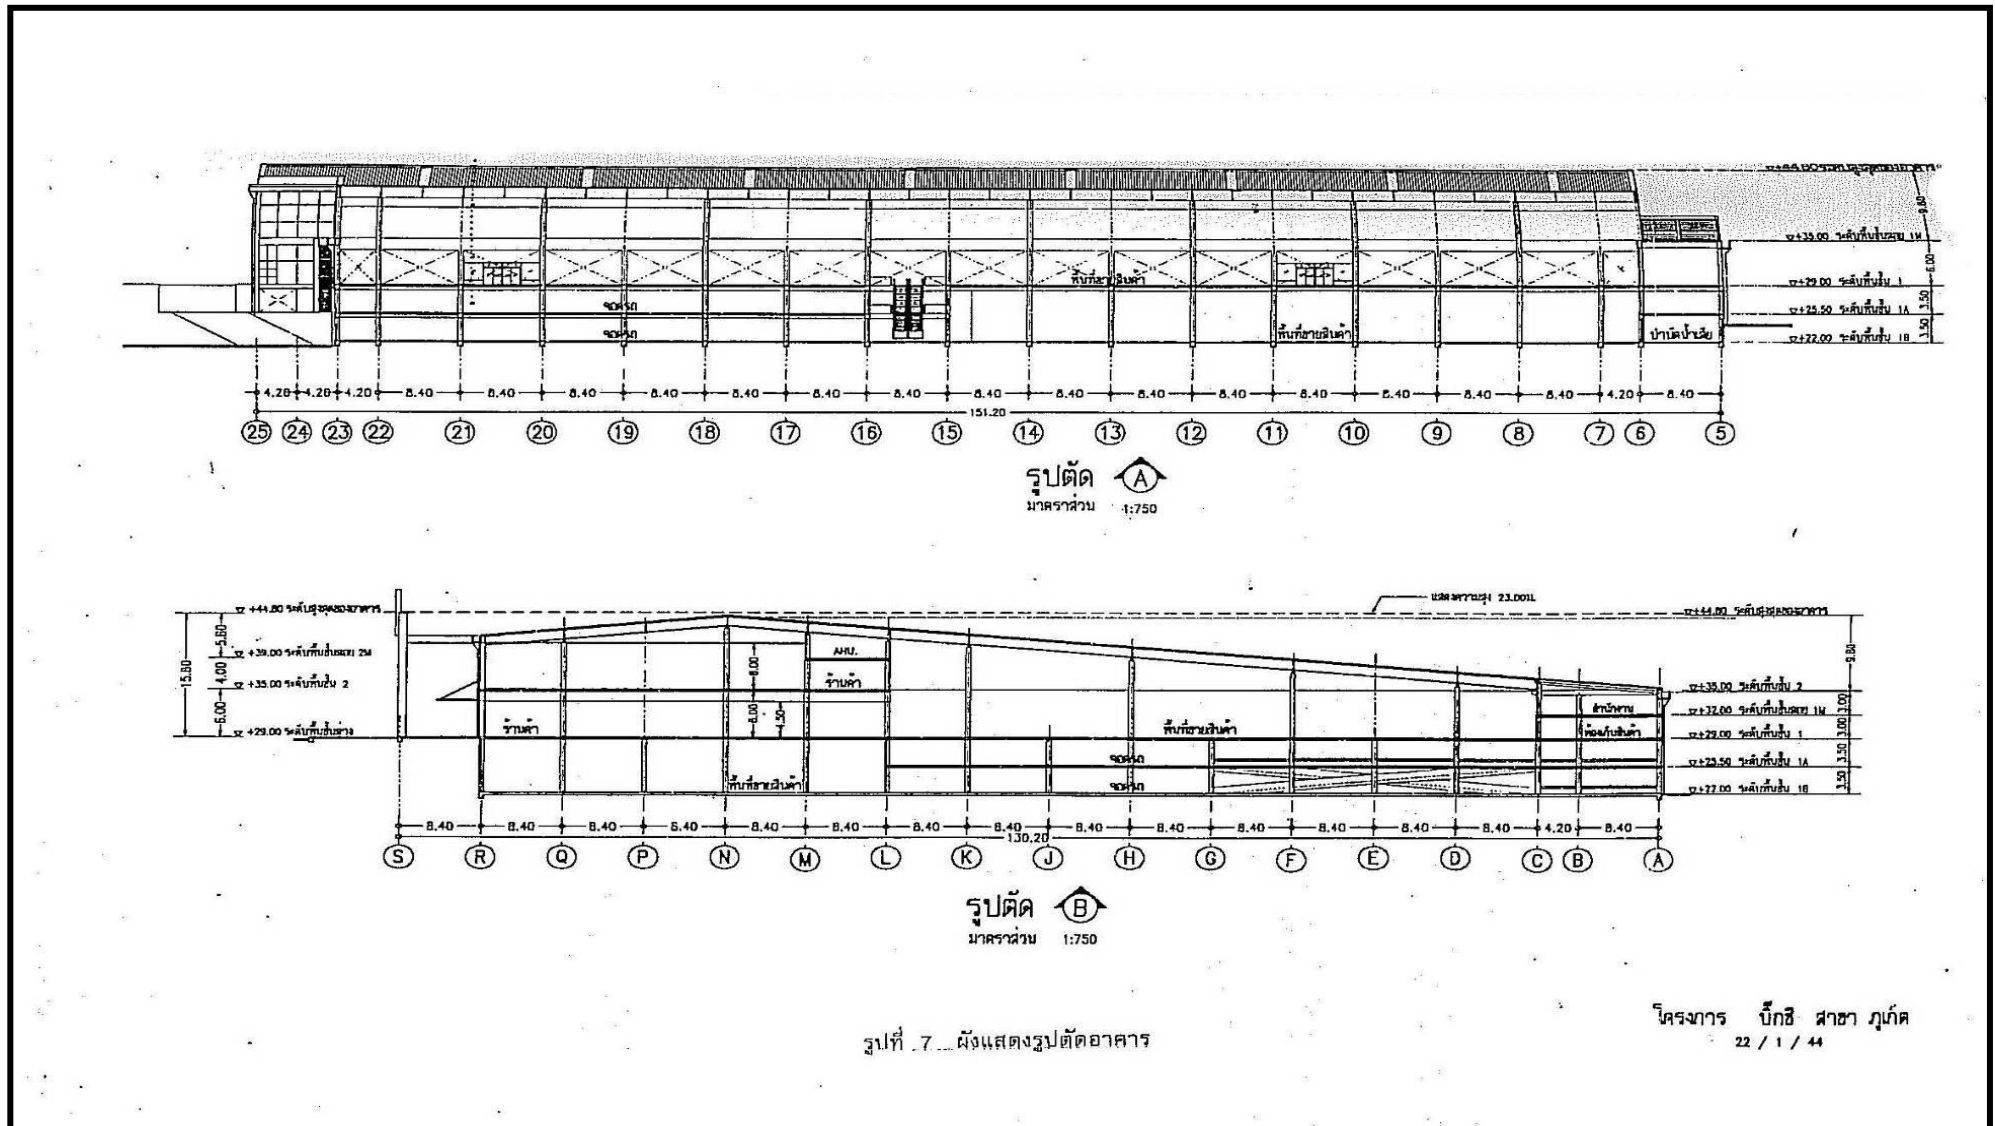
รูปที่ 2.3-2 ผังแสดงรูปตัดอาคาร

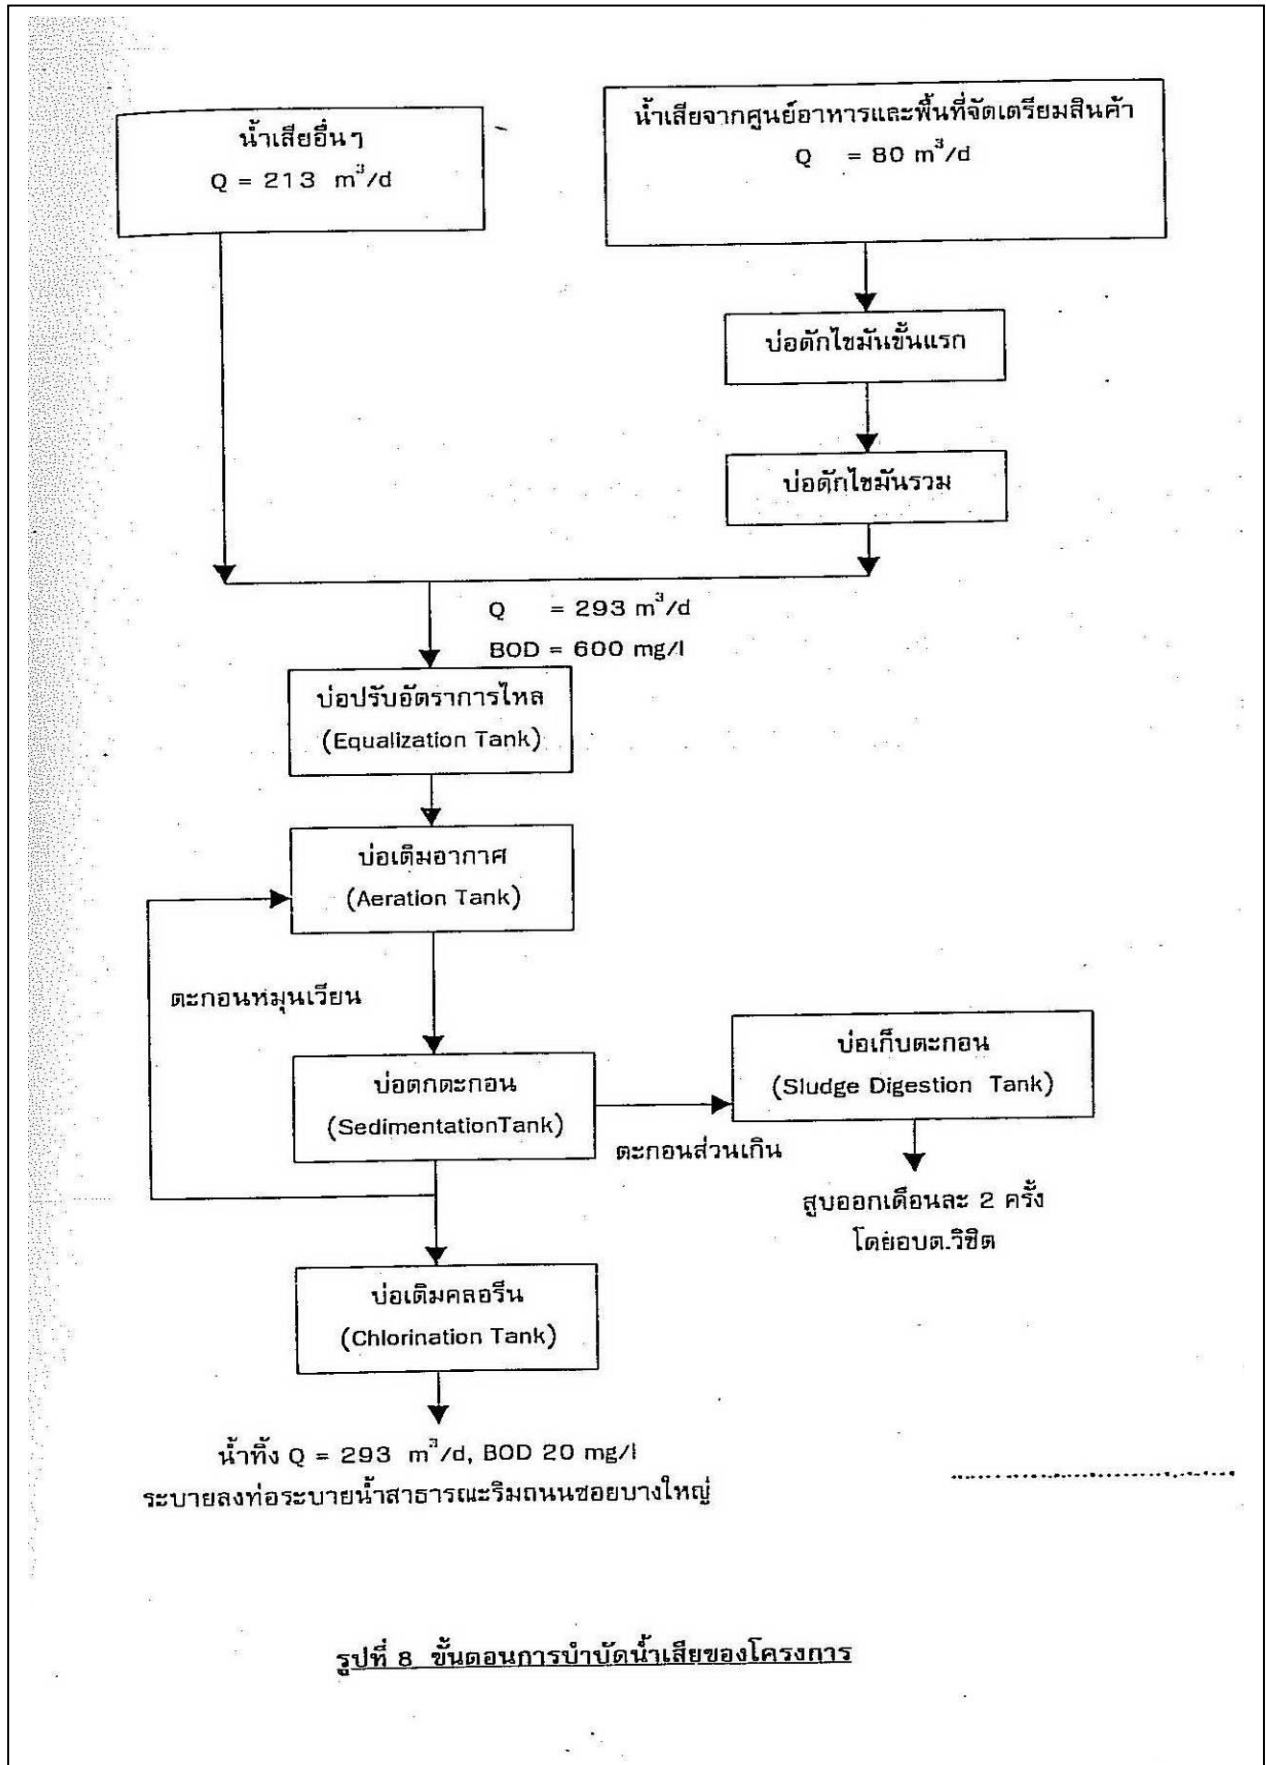
ระบบบำบัดน้ำเสียของโครงการเป็นระบบบำบัดน้ำเสียแบบตะกอนเร่ง (Activated Sludge) ประกอบไปด้วยส่วนประกอบหลักต่างๆ ได้แก่ บ่อดักไขมัน (Grease Trap) บ่อปรับอัตราการไหล (Equalization Tank) บ่อเติมอากาศ (Aeration Tank) บ่อดกตะกอน (Sedimentation Tank) บ่อกักตะกอน (Sludge Digestion Tank) และบ่อเติมคลอรีน (Chlorination Tank) สามารถบำบัดน้ำเสียได้ประมาณ 350 ลูกบาศก์เมตร/วัน สำหรับน้ำเสียจากศูนย์อาหารและพื้นที่จัดเตรียมสินค้าแผนก Supermarket จะผ่านการบำบัดจากบ่อดักไขมันเพื่อกำจัดน้ำมันและไขมันออกก่อน จึงจะไหลเข้ารวมกับน้ำเสียอื่นๆ ที่บริเวณบ่อปรับอัตราการไหล

รูปที่ 2.5-1 ขั้นตอนการบำบัดน้ำเสีย

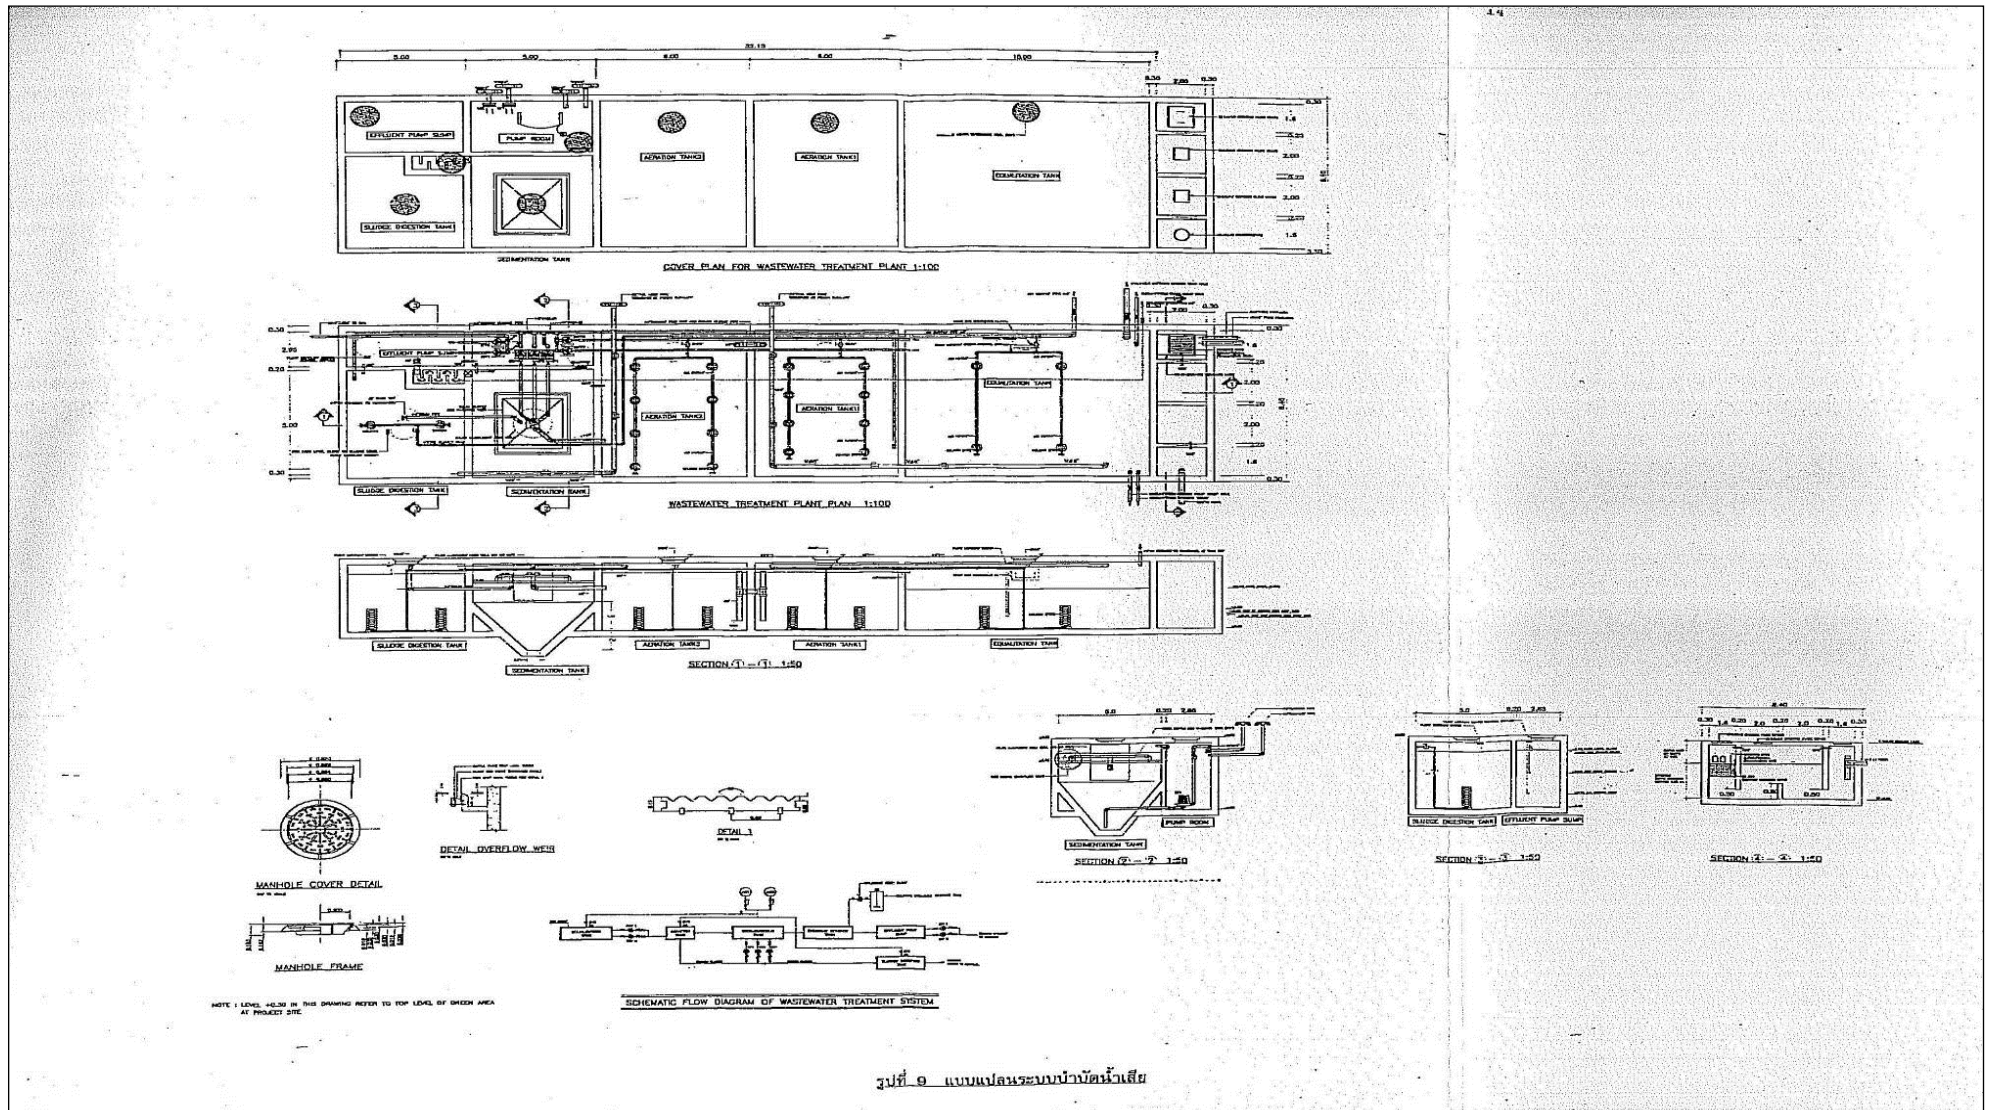
รูปที่ 2.5-2 แบบแปลนระบบบำบัดน้ำเสีย

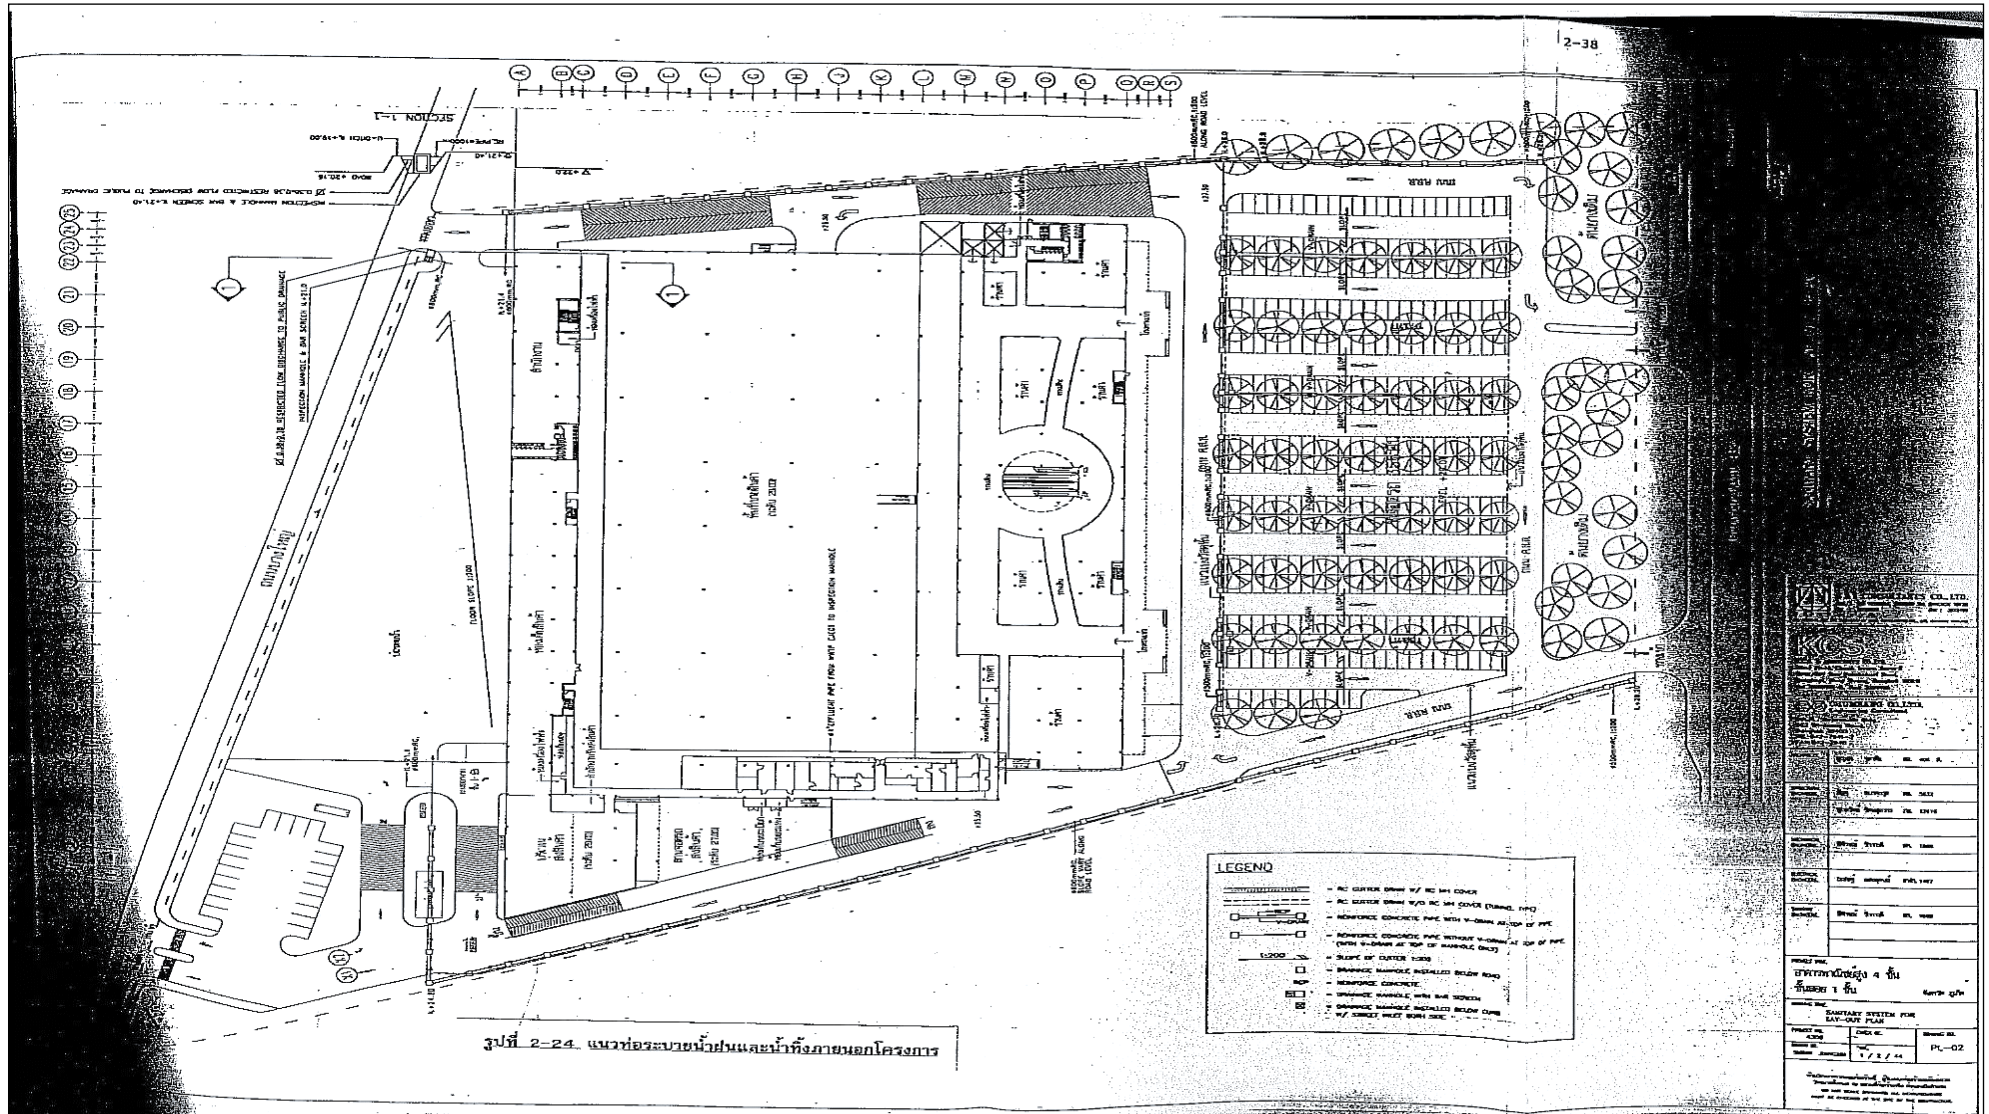
รูปที่ 2.5-3 แนวท่อระบายน้ำฝนและน้ำทิ้ง

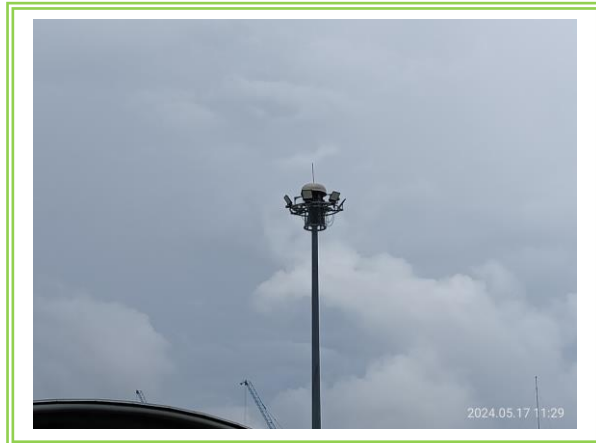
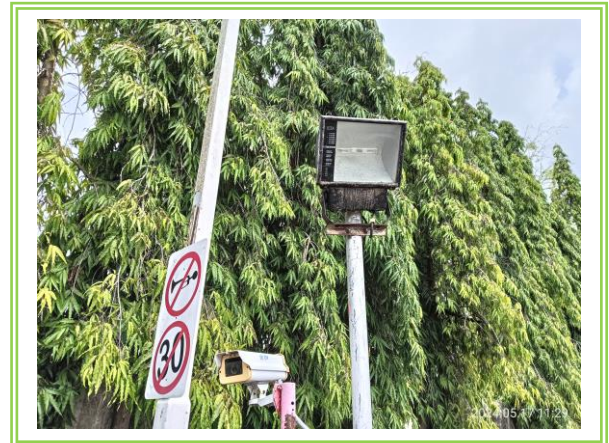
โครงการได้รับบริการกระแสไฟฟ้าจากการไฟฟ้าส่วนภูมิภาค จังหวัดภูเก็ต ด้วยระบบไฟฟ้าแรงดันสูงขนาดแรงดัน 33 KV. จากนั้นจะแปลงเป็นกระแสไฟฟ้าแรงดันต่ำขนาด 400/230 V โดยใช้หม้อแปลงไฟฟ้าขนาด 2,000 KVA จำนวน 2 เครื่อง จากนั้นจึงจ่ายกระแสไฟฟ้าไปยังพื้นที่ส่วนต่างๆ ของอาคารในส่วนของระบบไฟฟ้าสำรองกรณีฉุกเฉินทางโครงการจัดให้มีเครื่องปั่นไฟฟ้าเครื่องยนต์ดีเซล ขนาด 800 KVA จำนวน 1 เครื่อง

รูปที่ 2.6-1 ระบบไฟส่องสว่างภายในพื้นที่โครงการ

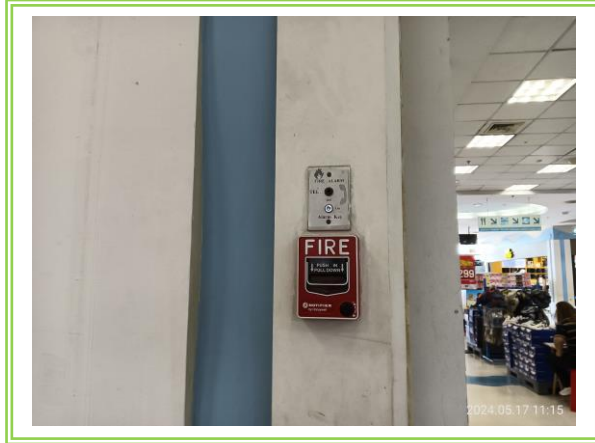
รูปที่ 2.7-1 สวิตช์กดแจ้งเหตุด้วยมือ (Fire Alarm manual Station)

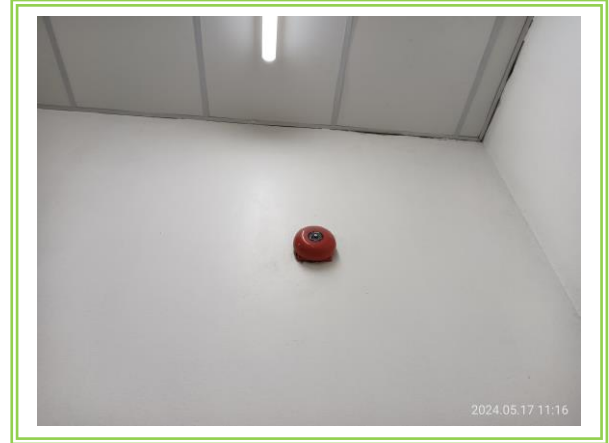
รูปที่ 2.7-2 อุปกรณ์เตือนภัยแบบกระดิ่ง (Alarm Bells)

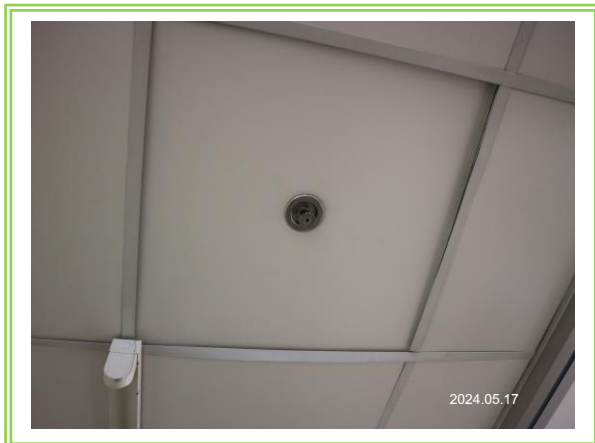
รูปที่ 2.7-3 หัวกระจายน้ำอัตโนมัติเมื่อเกิดเพลิงไหม้

- โครงการจะติดตั้งตู้ดับเพลิง (Fire Hose Cabinet) ที่เป็นไปตามข้อกำหนดกฎกระทรวงฯ ในบริเวณต่างๆ ของอาคาร ระบบดับอัตโนมัติ เป็นระบบดับเพลิงแบบโปรยน้ำฝอย ซึ่งติดตั้งตามจุดต่างๆ ของอาคารทุกชั้นโดยการใช้งานจะครอบคลุมเป็นโซน แต่ละโซนมีพื้นที่ครอบคลุมไม่เกิน 4,800 ตารางเมตร ส่วนน้ำดับเพลิงจะมีปริมาณเพียงพอสำหรับการดับเพลิงเป็นเวลาไม่ต่ำกว่า 40 นาที (ตามกฎหมายกำหนดไว้ไม่น้อยกว่า 30 นาที)

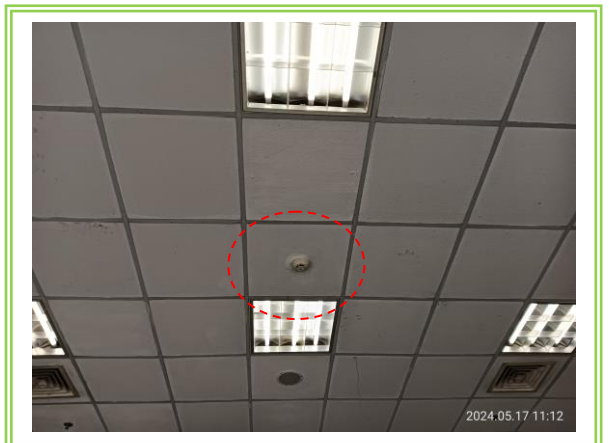
รูปที่ 2.7-4 เครื่องตรวจจับควัน (Smoke Detector)

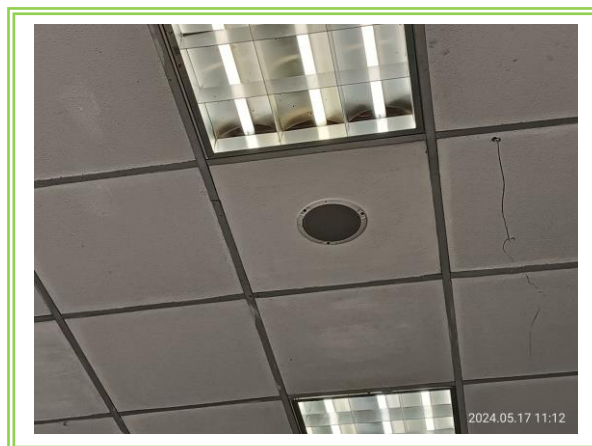
รูปที่ 2.7-5 ลำโพงแจ้งเหตุ

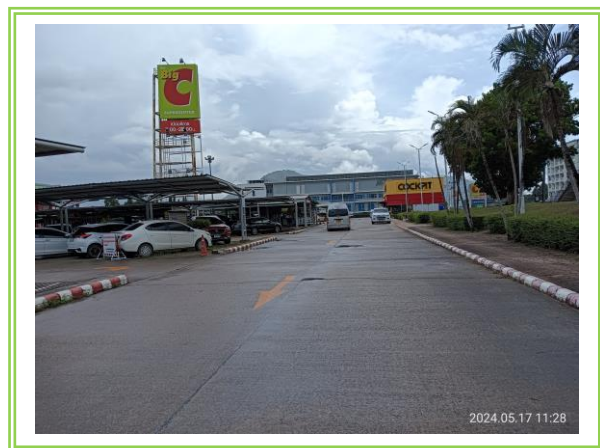
2) ถนนและที่จอดรถ เส้นทางเข้า-ออกของโครงการมี 2 ด้านคือ ด้านที่ติดกับทางหลวงหมายเลข 402 ซึ่งเป็นถนนลาดยาง Asphaltic Concrete ตามมาตรฐานทางชั้น 1 ของกรมทางหลวง มีขนาด 2 ช่องจราจรกว้าง 7 เมตร และไหล่ทางกว้างข้างละ 2.5 เมตร โดยทางโครงการได้ขออนุญาตทำทางเชื่อมกับทางหลวงเรียบร้อยแล้ว โครงการจัดให้มีทางเข้า 2 ช่อง และทางออก 1 ช่อง มีความกว้างช่องละประมาณ 8 เมตร

รูปที่ 2.8-1 ทางเข้า-ออกด้านที่ติดกับทางหลวง
หมายเลข 402 ของโครงการ

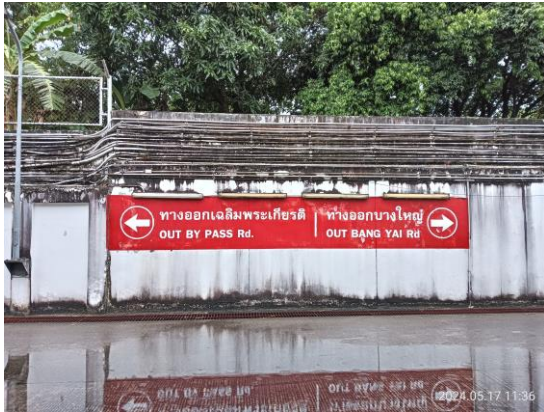
และด้านซอยบางใหญ่ ซึ่งเป็นถนน 2 ช่องจราจร มีความกว้างช่องละ 3 เมตร ไหล่ทาง 1.5 เมตร โดยโครงการจัดให้มีทางเข้า 1 ช่องทางออก 2 ช่อง มีความกว้างช่องละประมาณ 8 เมตร การหมุนเวียนของปริมาณการจราจรหลักภายในโครงการ (Internal Circulation) ซึ่งได้แก่ ยานพาหนะของผู้มาใช้บริการจะอยู่ในบริเวณที่จอดรถเป็นหลัก โครงการได้จัดการเดินรถในบริเวณที่จอดรถเป็นการเดินรถทางเดียว โครงการ บมจ.บิ๊กซี ซูเปอร์เซ็นเตอร์ สาขาภูเก็ต มีพื้นที่บริเวณห้างสรรพสินค้า 18,295 ตารางเมตร มีพื้นที่สำนักงาน 1,290 ตารางเมตร พื้นที่ศูนย์อาหาร 860 ตารางเมตร พื้นที่โรงภาพยนตร์ 1,156 ตารางเมตร ขนาดที่นั่ง 740 ที่นั่ง และลานโบว์ลิ่ง 2,386 ตารางเมตร เมื่อคำนวณที่จอดรถตามกฎหมายแล้ว จะมีจำนวนที่จอดรถ 520 คัน แต่ทางโครงการได้จัดให้มีที่จอดรถทั้งหมด 981 คัน ซึ่งมีมากกว่าที่กฎหมายกำหนด

รูปที่ 2.8-3 ทางเข้า-ออกด้านถนนบางใหญ่

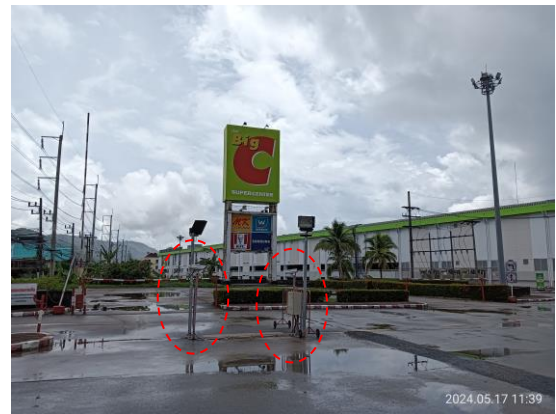
รูปที่ 2.8-4 กล้องวงจรปิดบริเวณทางเข้า - ออก
ด้านถนนบางใหญ่

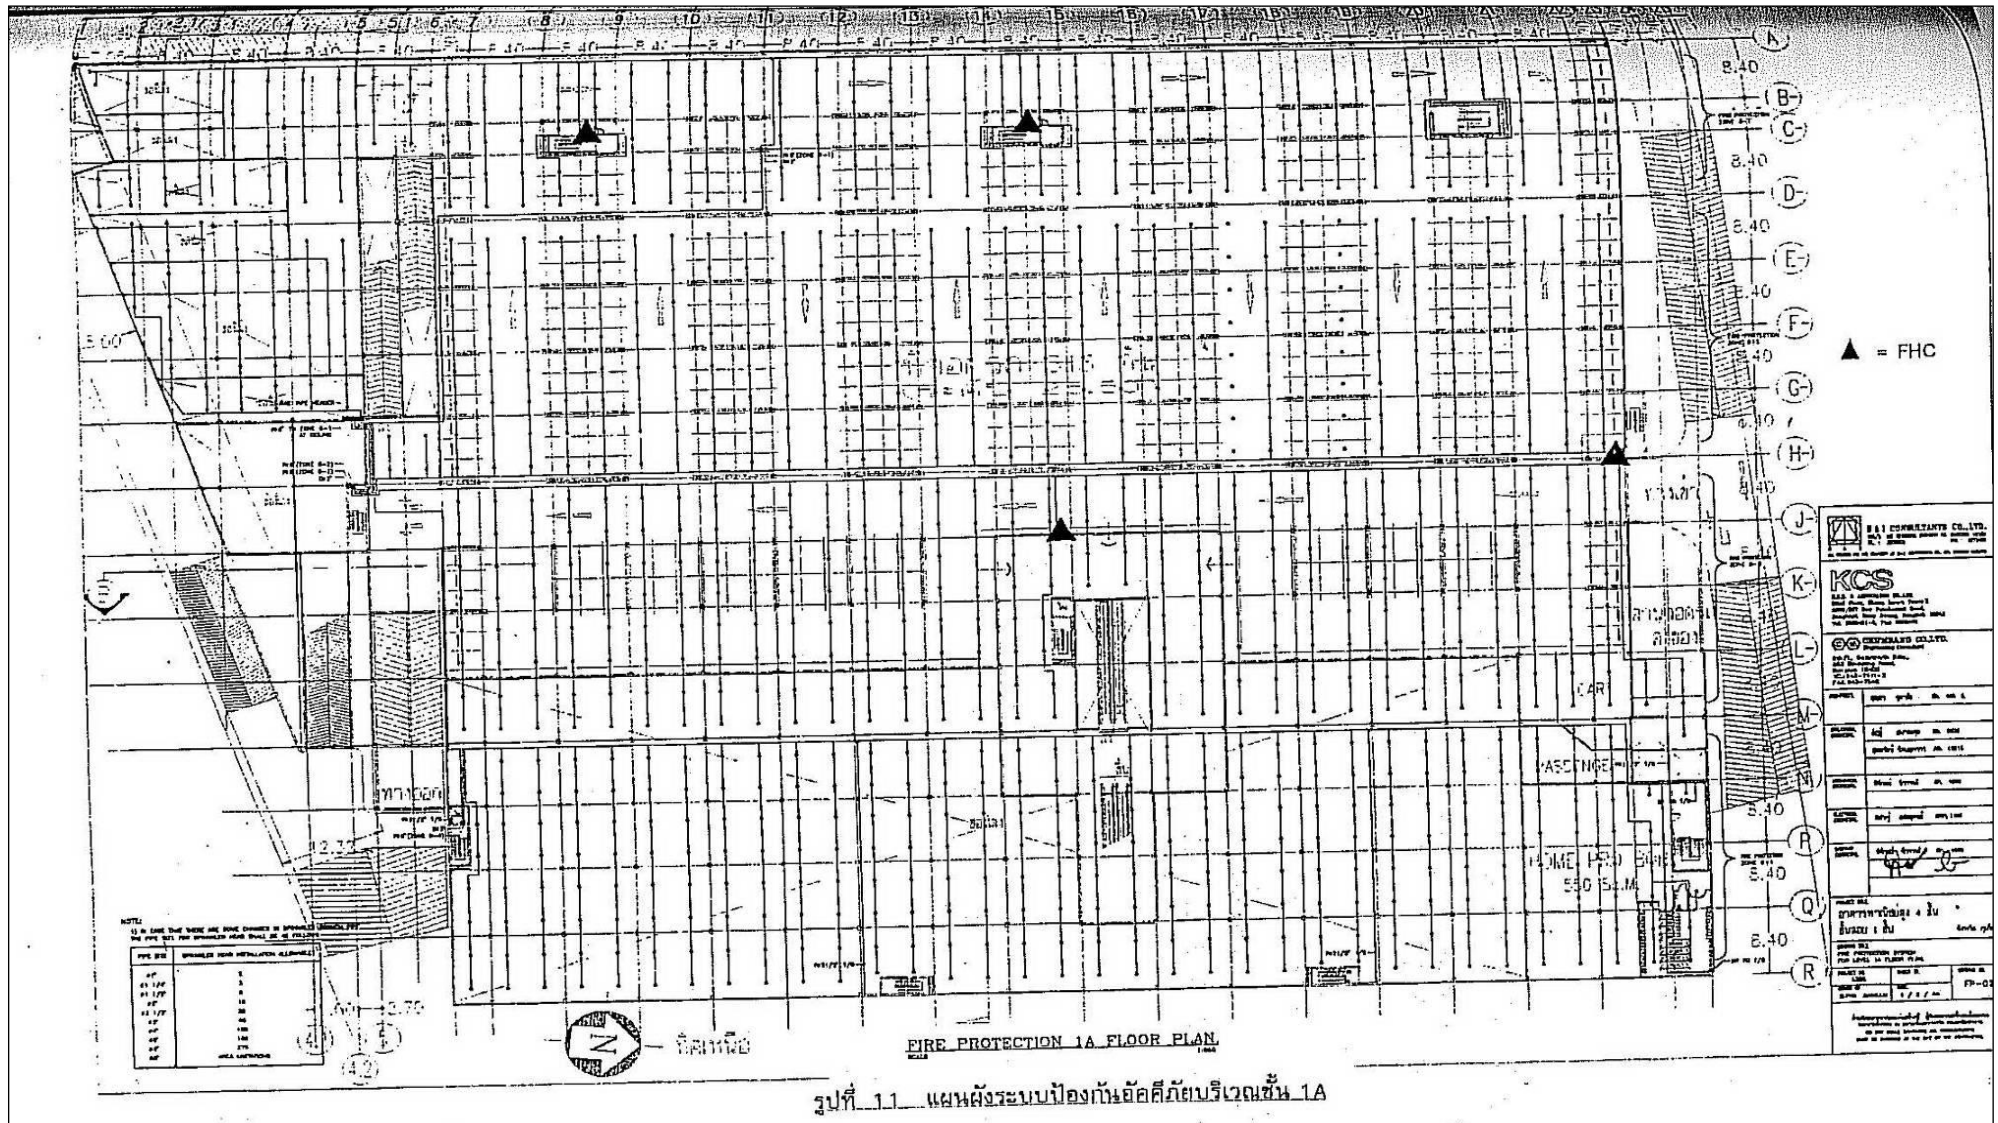
รูปที่ 2.8-11 แผนผังระบบป้องกันอัคคีภัยบริเวณชั้น 1A

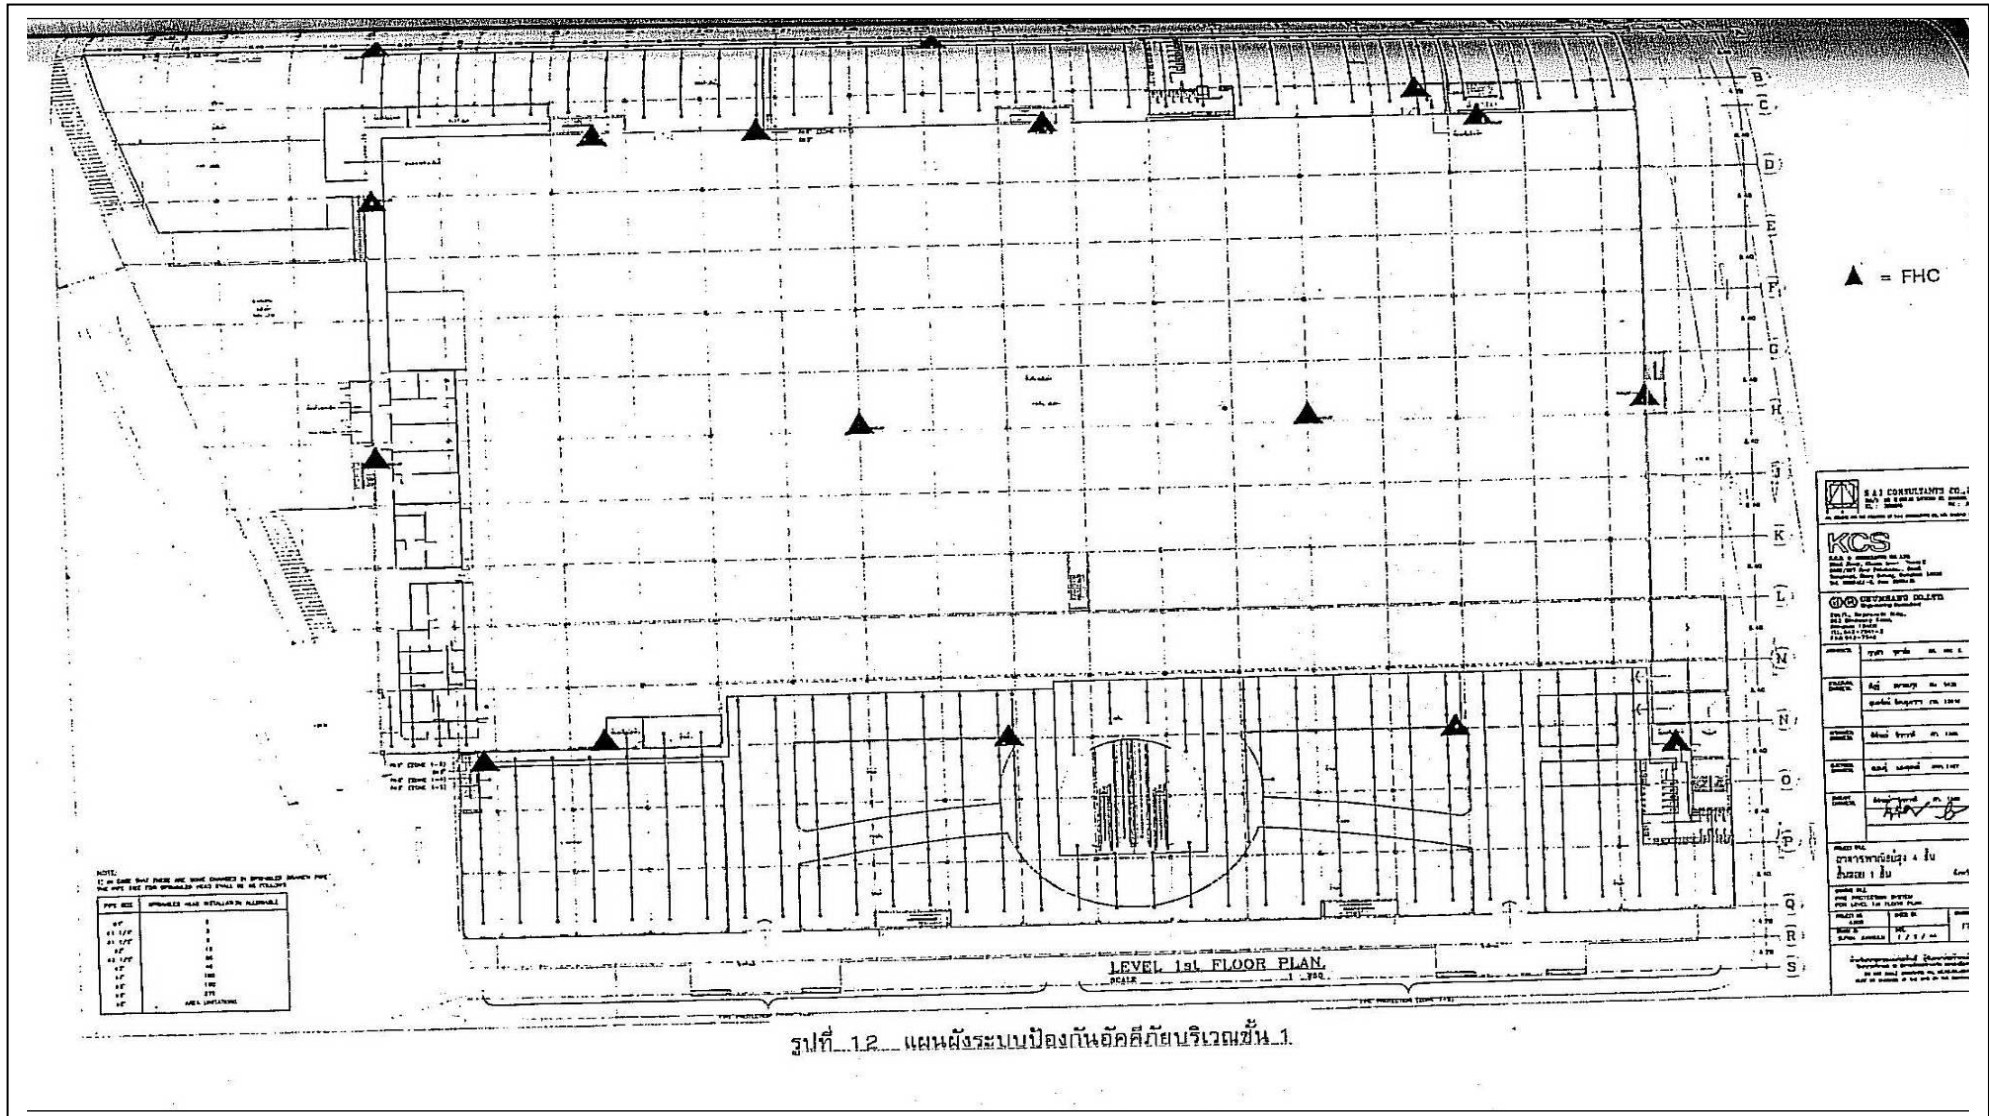
รูปที่ 2.8-12 แผนผังระบบป้องกันอัคคีภัยบริเวณชั้น 1

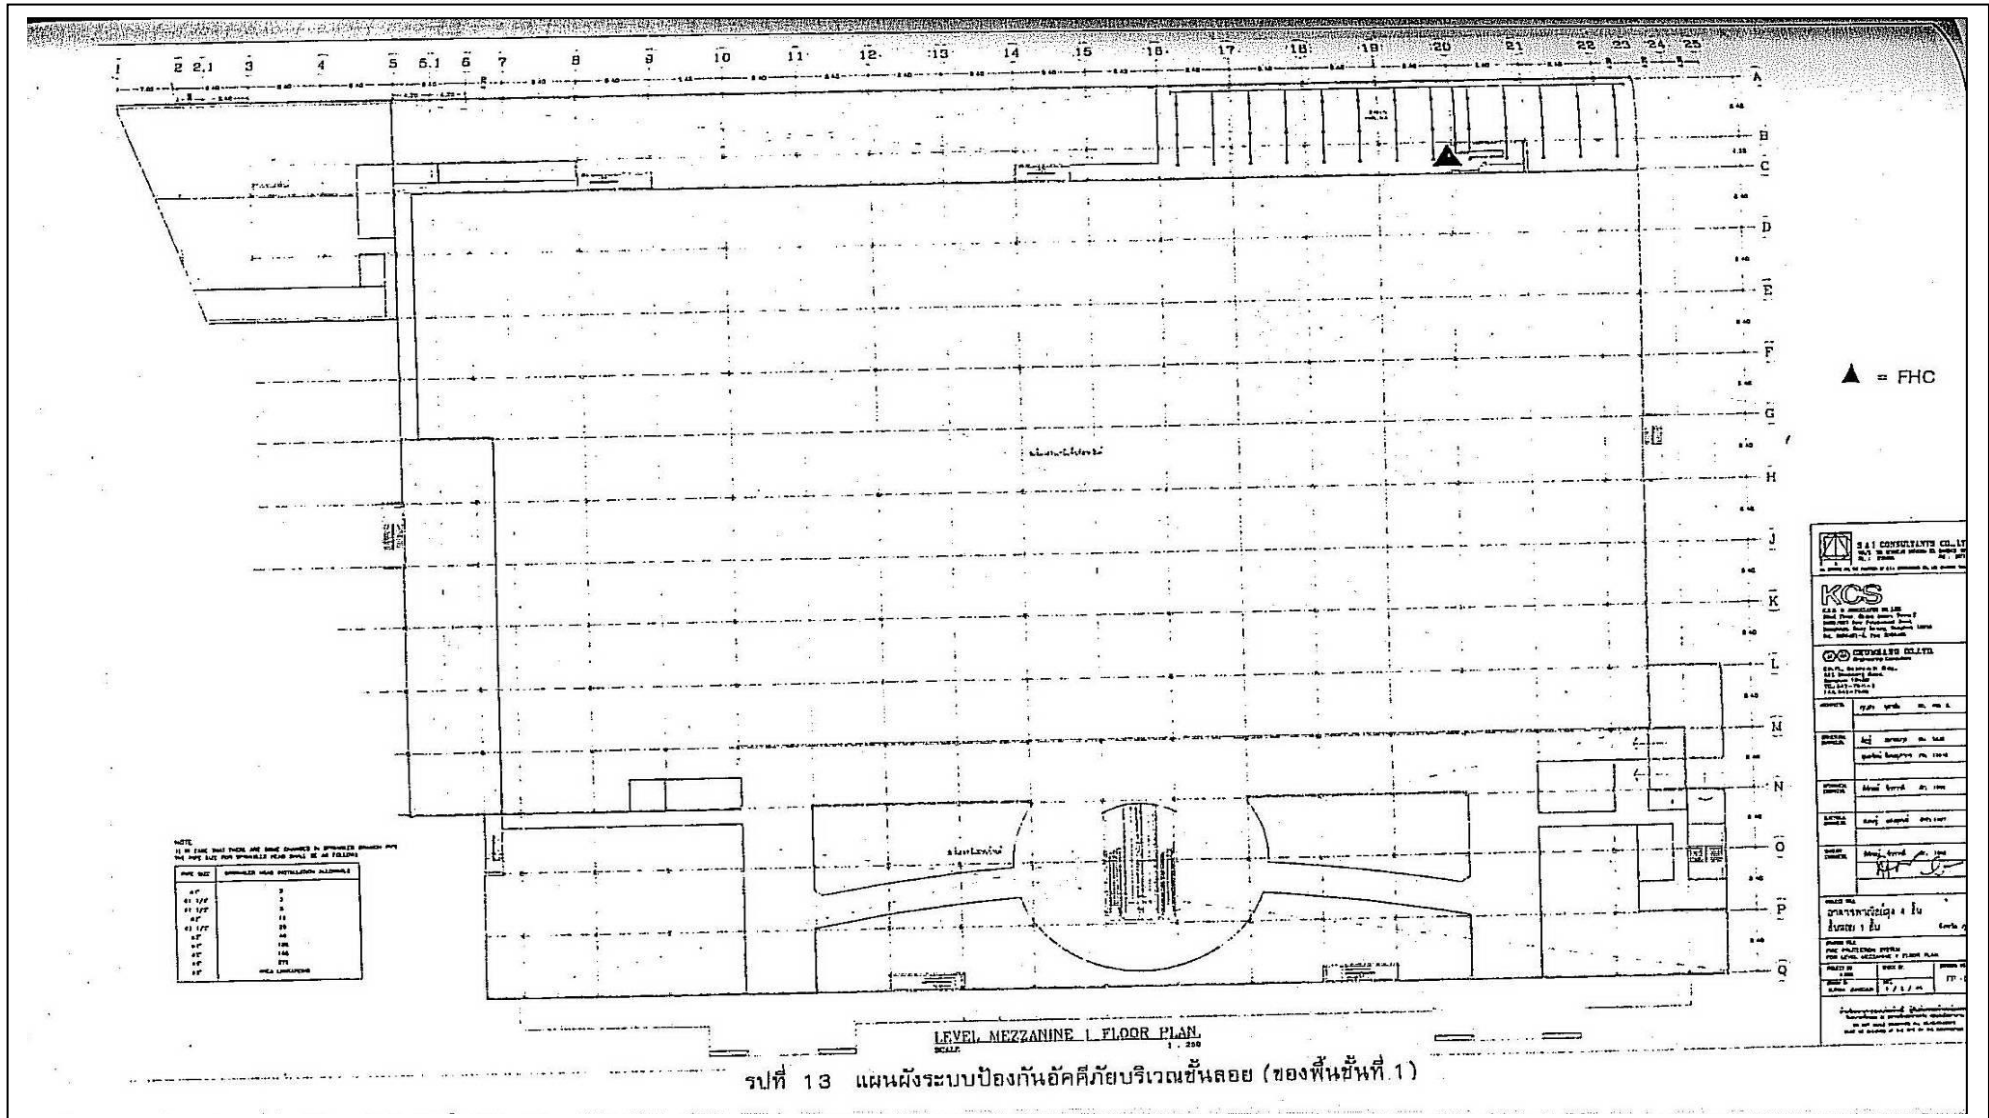
รูปที่ 2.8-13 แผนผังระบบป้องกันอัคคีภัยบริเวณชั้นลอย (ของพื้นที่ 1)
